Bílina, lávka ev. č. 08-182d-M1

DOKLADOVÁ ČÁST

Z P R Á V A č.104/24

**Diagnostický průzkum lávky ev.č. 08-182d-M1
přes řeku Bílinu
v Bílině**

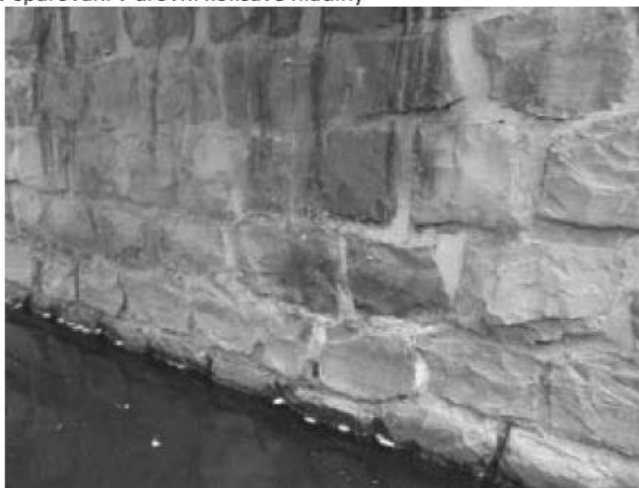
- 6) Detail na OP1 - stav spárování v úrovni kolísavé hladiny

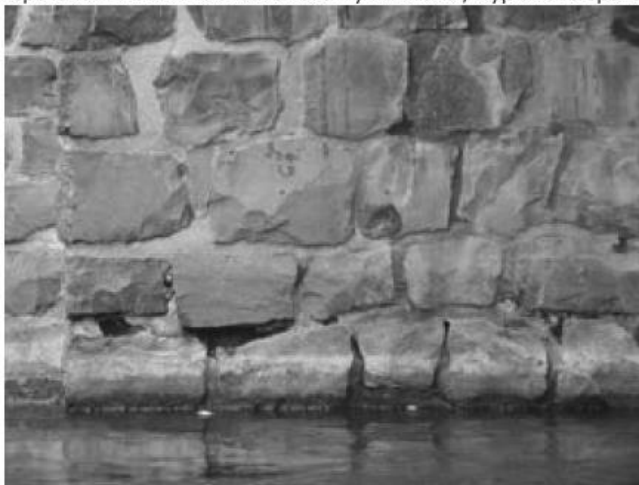
8) Detail na OP2 - stav spárování v úrovni kolísavé hladiny na vtoku / vyplavené spárování

- Opravit / doplnit spárování opěr v úrovni kolísavé hladiny, především pak levobřežní OP2.
- Doložit / dohledat výpočet zatížitelnosti mostu. Pokud nelze dohledat - zadat jeho vyhotovení dle ČSN 73 6222, a to na základě provedení diagnostického stavebně-technického průzkumu pro zjištění tloušťky opěr, pevnosti betonů a polohy a stavu výztuže NK.
- Na základě výsledku výpočtu zatížitelnosti a diagnostiky naplánovat PD opravy, či rekonstrukce soustředěné na obnovu hydroizolace, sanace - reprofilace betonových ploch, prostorové uspořádání dle platných normových požadavků ČSN 73 6201.

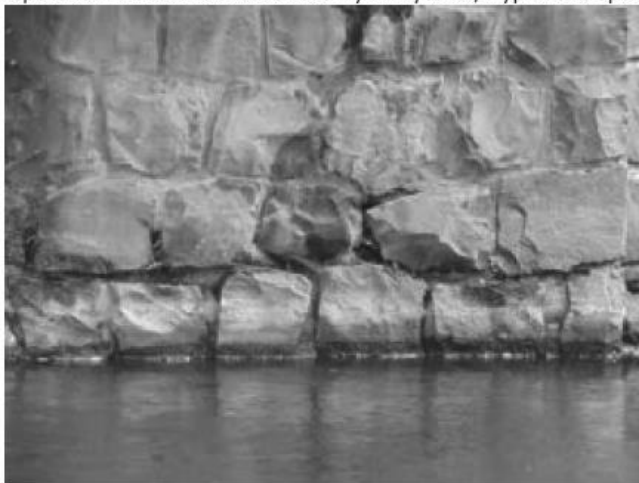
9) Detail na OP2 - stav spárování v úrovni kolísavé hladiny na výtoku / vyplavené spárování

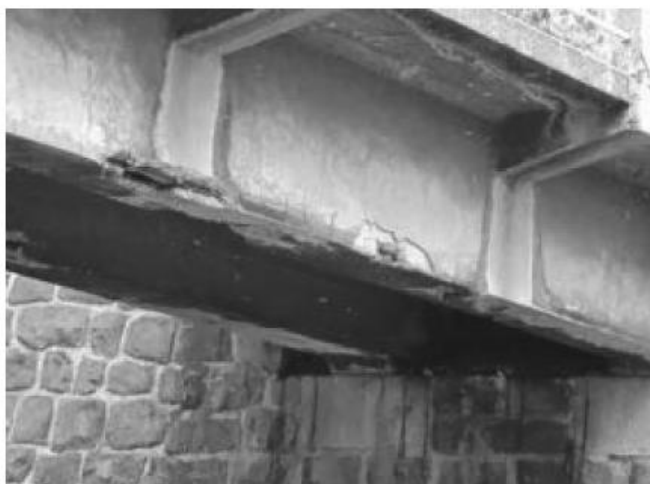
- 11) NK – přiblížení zleva / degradace betonu a obnažená oslabená korodující výztuž v místech zatékání na krajní trám

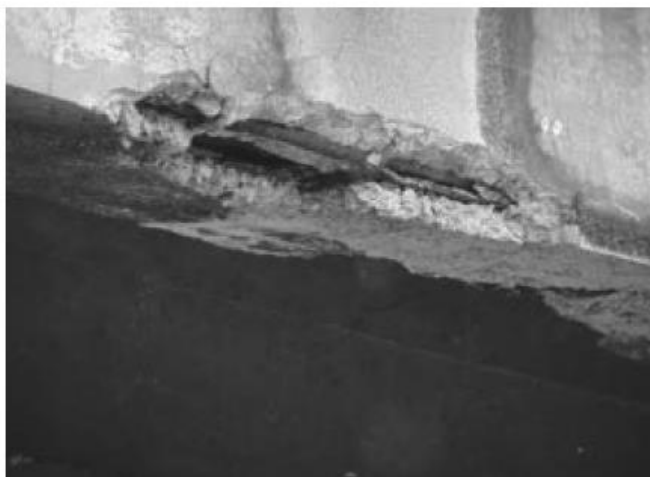
- 12) NK – detail zleva / degradace betonu a obnažená oslabená korodující výztuž v místech zatékání na krajní trám

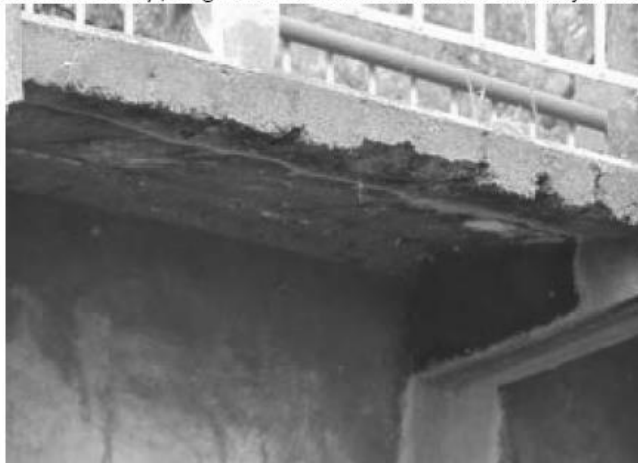
- 13) NK – typický boční detail žlb desky / degradace betonu s obnaženou korodující oslabenou výztuží

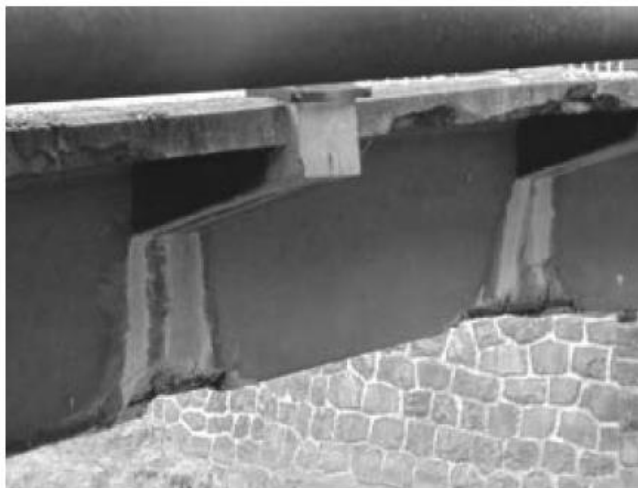
- 15) NK – podhled zprava / degradace betonu a obnažená oslabená korodující výztuž v místech zatékání na krajní trám

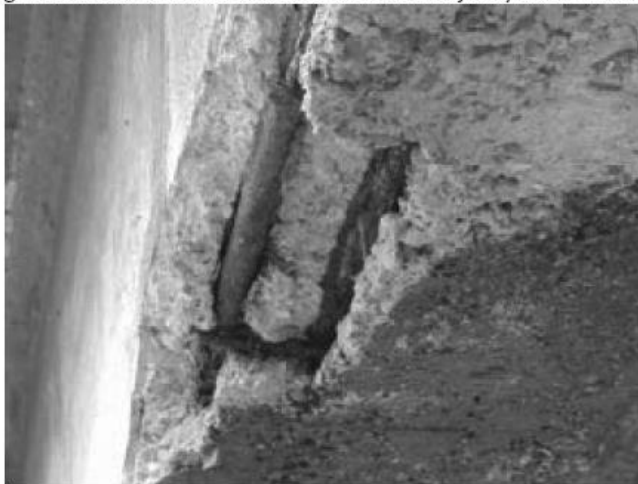
- 19) NK – levý trám / degradace betonu a obnažená oslabená korodující výztuž v místech zatékání

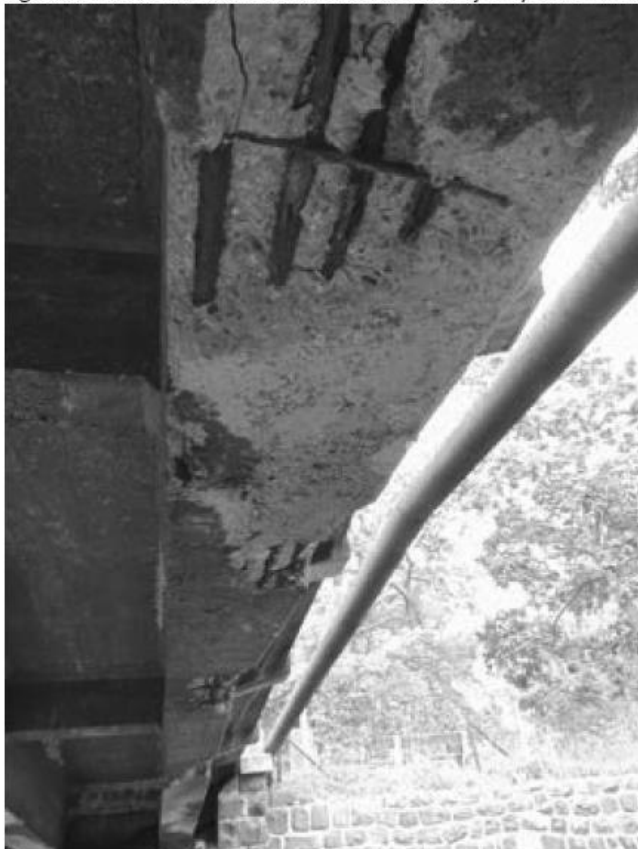
- 20) NK – pravý trám / degradace betonu a obnažená oslabená korodující výztuž v místech zatékání

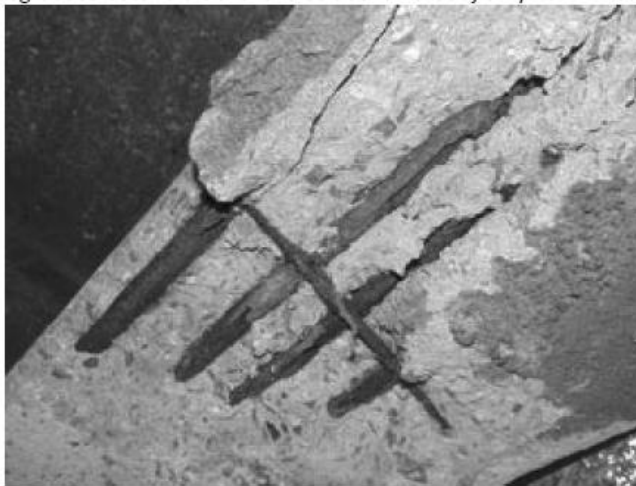
- 21) NK – pravý trám / degradace betonu a obnažená oslabená korodující výztuž v místech zatékání

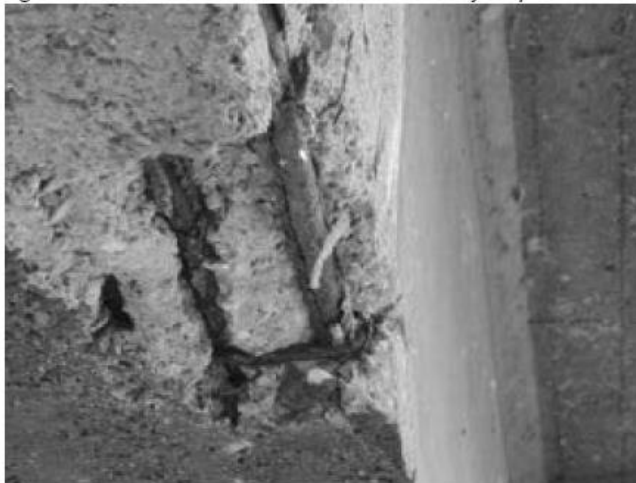
- 22) NK – pravý trám / degradace betonu a obnažená oslabená korodující výztuž v místech zatékání

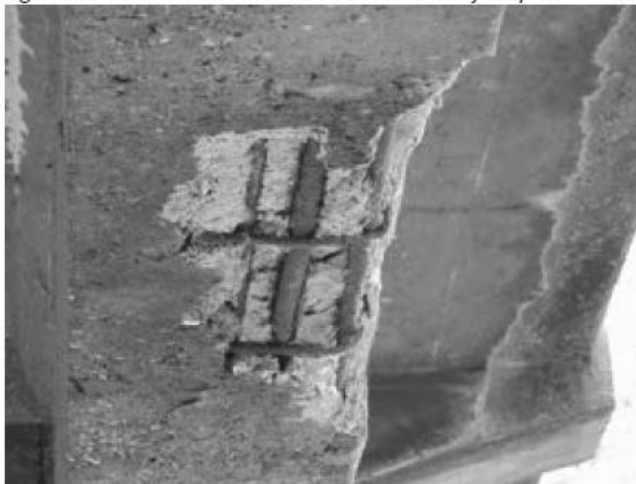
- 23) NK – pravý trám / degradace betonu a obnažená oslabená korodující výztuž v místech zatékání

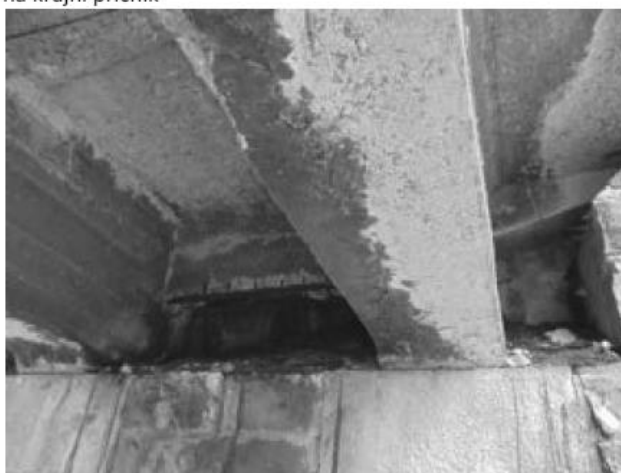
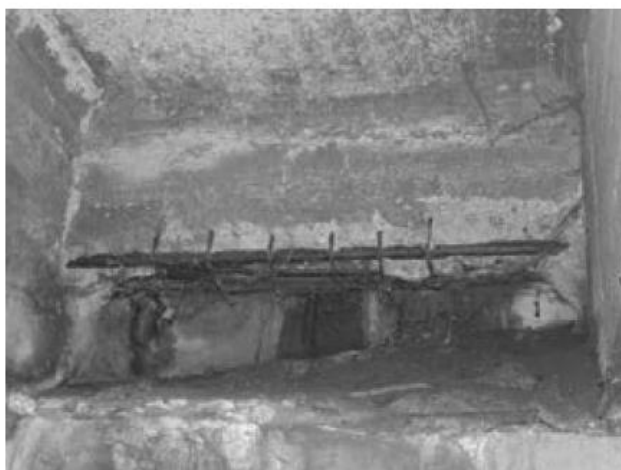
- 25) NK – uložení na krajní OP1 (pravobřežní) / degradace betonu a obnažená oslabená korodující výztuž v místech zatékání na krajní příčník

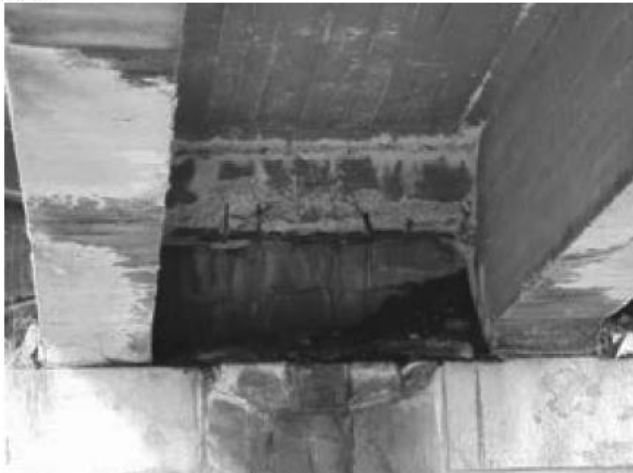
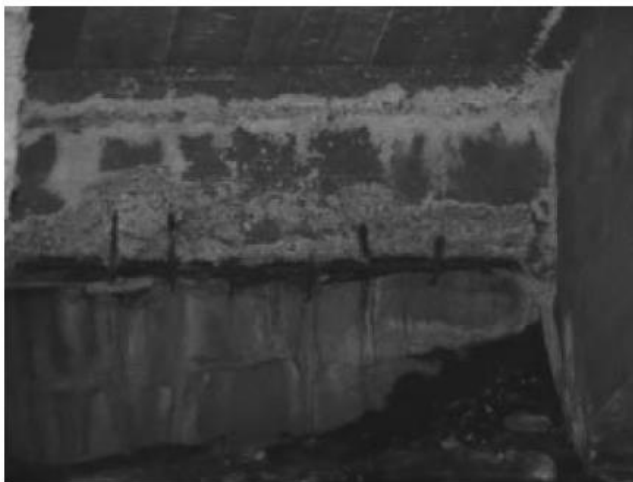
- 27) NK – uložení na krajní OP2 (levobřežní) / degradace betonu a obnažená oslabená korodující výztuž v místech zatékání na krajní příčnick

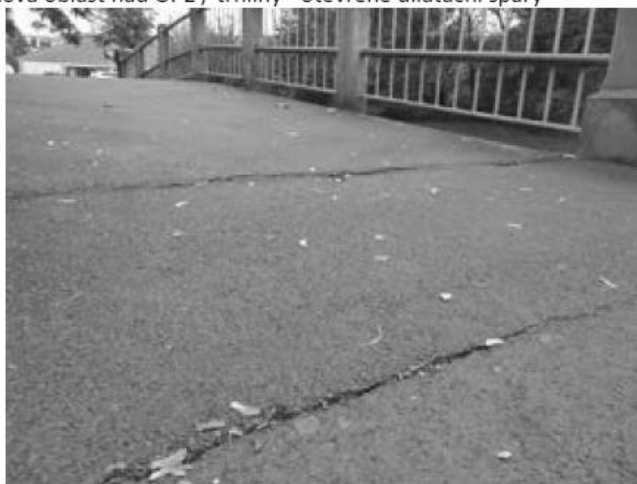
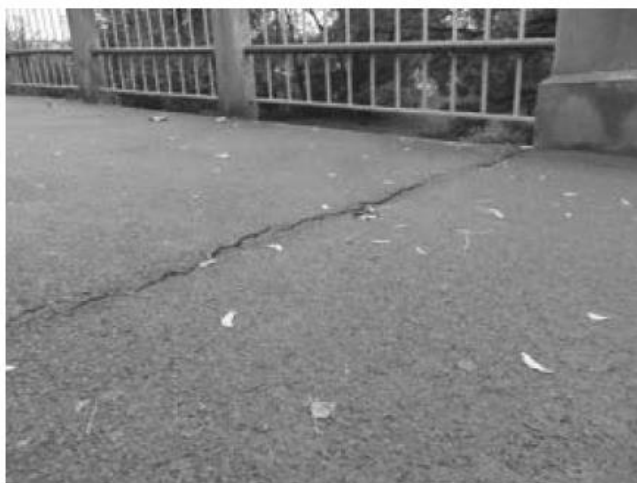
- 34) Předpolí a přechodová oblast nad OP2 / trhliny - otevřené dilatační spáry

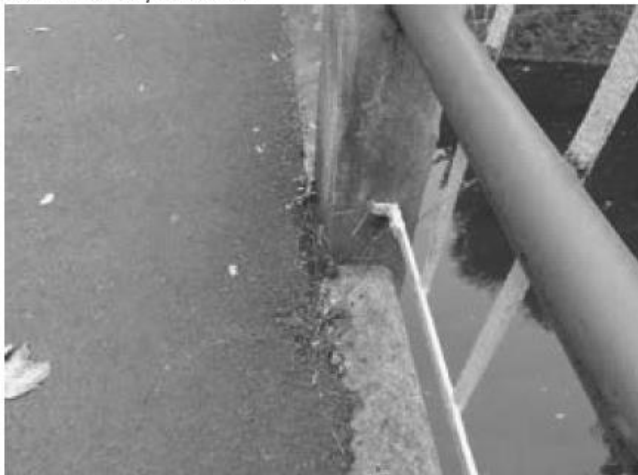
- 37) Detail komunikace v krajích u říms, jejichž horní líc je v úrovni nivelety krytu komunikace na lávce / pracovní spáry krytu bez těsnících asfaltových zálivek

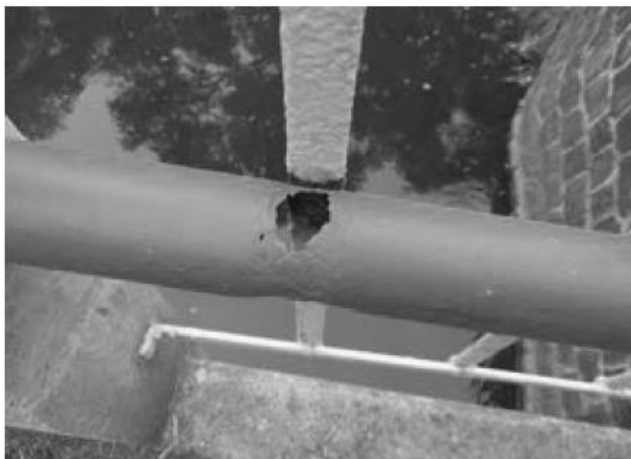
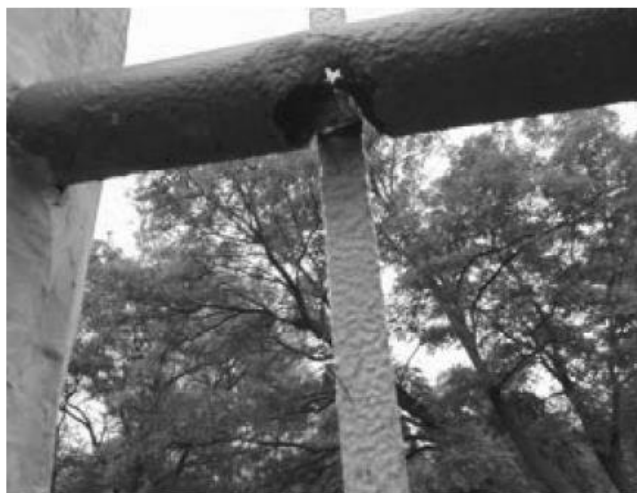
- 44) Typický detail zábradlí – od poslední prohlídky 2021 proveden nový nátěr / původní korozní oslabení bez opravy

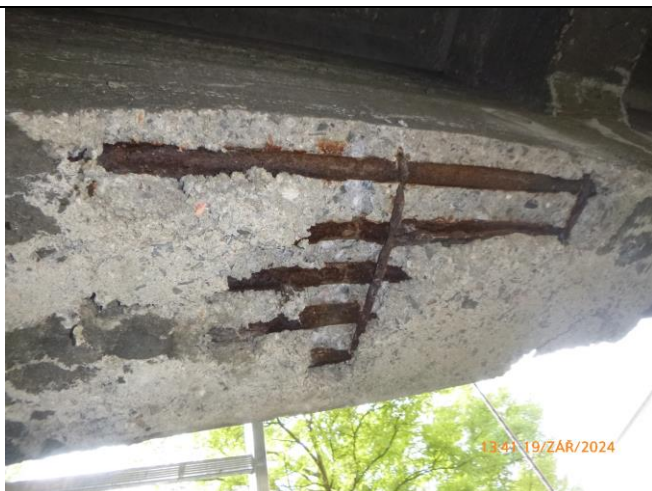
Sonda k výztuži trámu. Koroze krajního prutu výztuže při spodním povrchu trámu. Oslabení výztuže původně 5xØ25 hladké ve spodní vrstvě na 1x22, 1x23, 3x24mm. Horní vrstva bez oslabení 5xØ25 hladké.

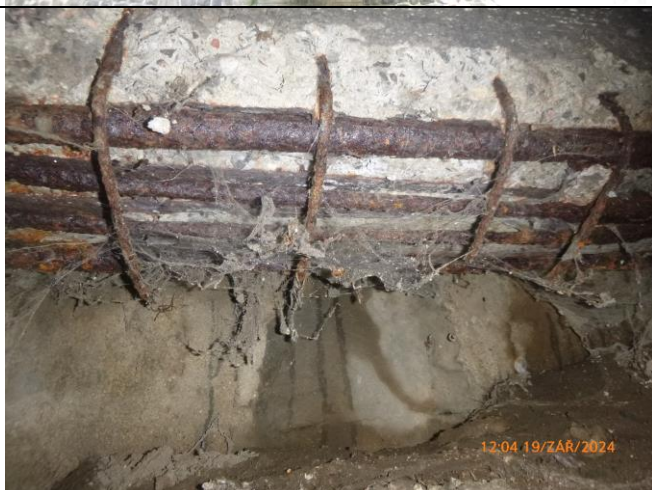
Pro nosnou konstrukci byla zjištěna koroze prutů spodní řady výztuže trámů. Významné oslabení výztuže a rozpad betonu byl zjištěn pro koncové příčníky v místě potékání konstrukce pod konzolami a v místě koncových příčníků.

Koroze a oslabení profilů koncových příčniců

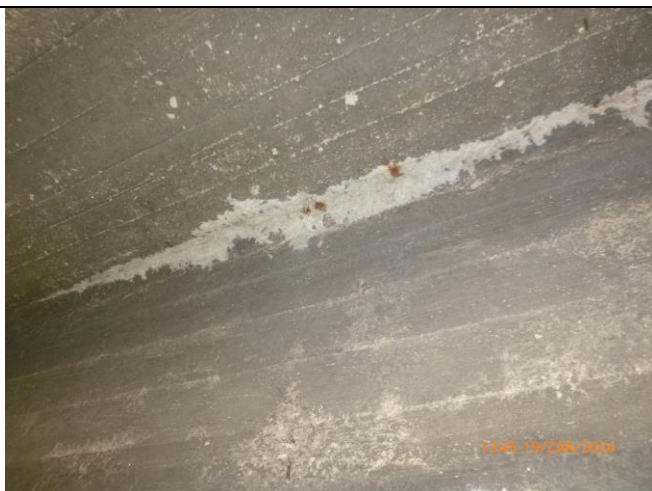
Výluh na trhlině na styku desky a trámu

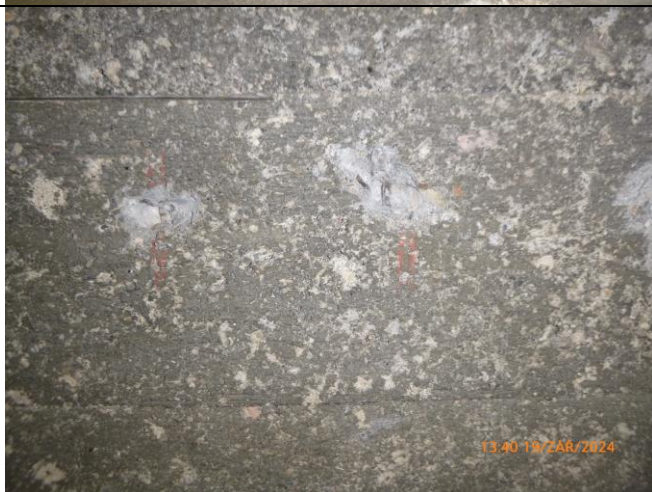
Sonda k výztuži desky. Výztuž desky bez oslabení.
