# **STAVEBNĚ TECHNICKÉ POSOUZENÍ**

**Dřevěného krovu a střešní krytiny nad garážemi  
v ulici Seifertova 1/1 v Bílině**

Teplice  
08/2018

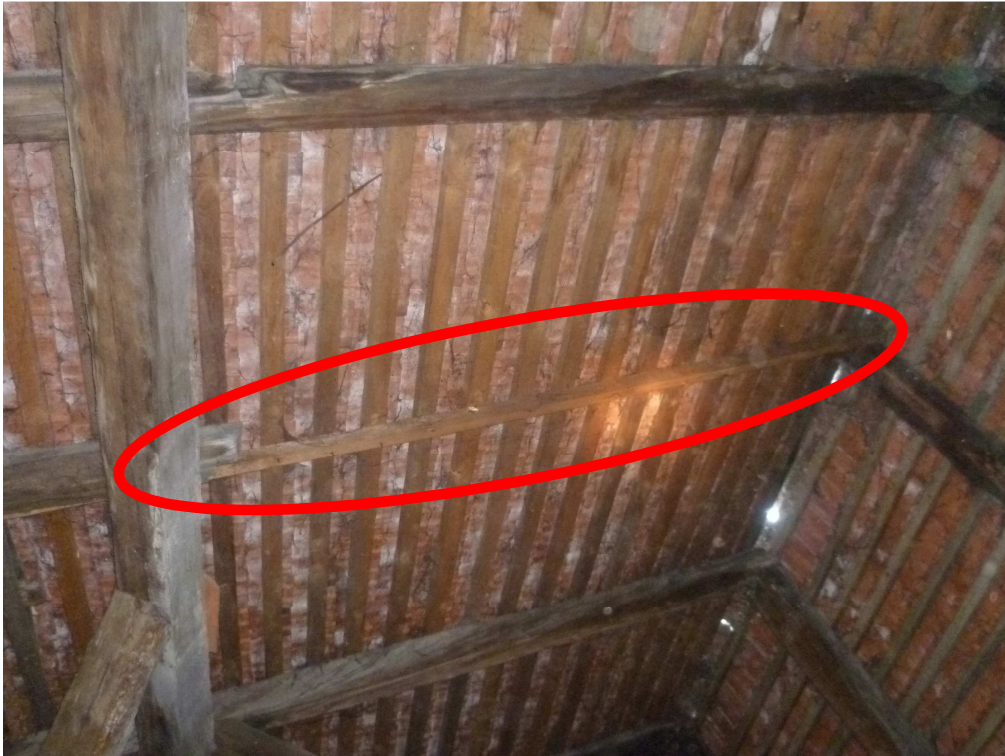
- 1) V konstrukci krovu chybí několik nosných dřevěných prvků (krokv a pásky), které tvoří stabilitu celého krovu a mohou způsobit přetížení okolních prvků, či celého krovu. Viz fotodokumentace a zakreslení poruch.

*Chybějící krokev. Náhrada v podobě střešní latě je nedostačující.*

- 1) V konstrukci krovu chybí několik nosných dřevěných prvků (krokev a pásy), které tvoří stabilitu celého krovu a mohou způsobit přetížení okolních prvků, či celého krovu. **Chybějící prvky doplnit do konstrukce.**

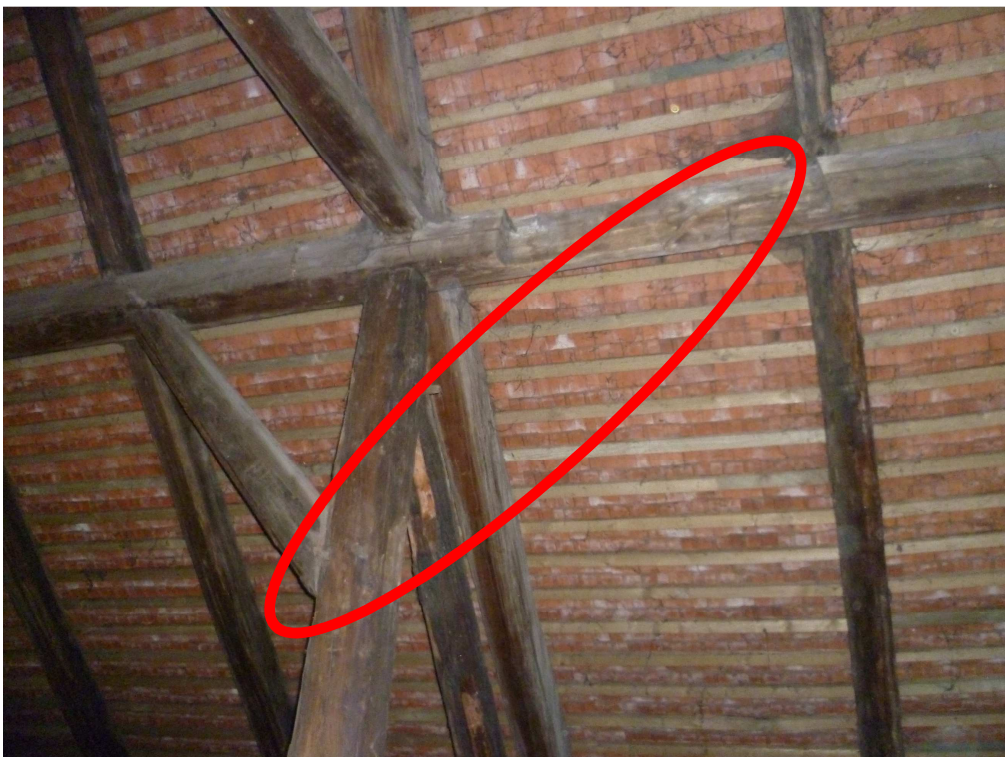
*Chybějící pásy v pravé části sloupku.*

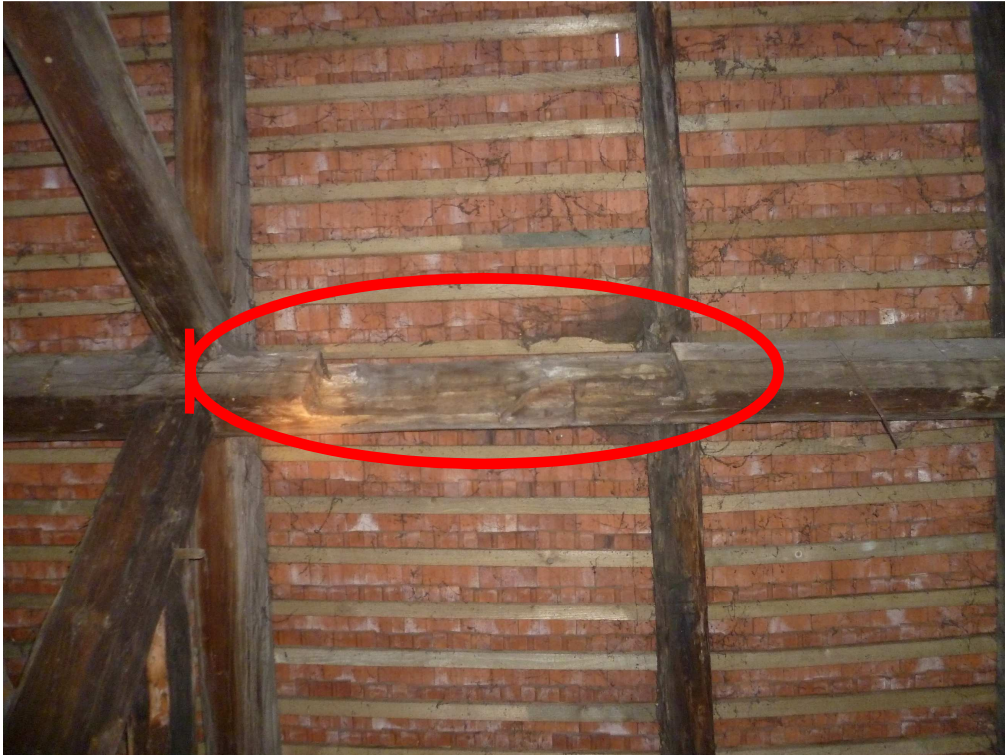
- 2) Řada prvků krovu (krokve, pásky, vaznice, sloupky) jsou lokálně oslabeny. Tato porucha poukazuje na použití prvků krovu z jiné stavby. Takovéto oslabení jednotlivých prvků může mít vliv na stabilitu krovu. Viz fotodokumentace a zakreslení poruch.

*Lokální oslabení vaznice.*

- 2) Řada prvků krovu (krokve, pásy, vaznice, sloupky) jsou lokálně oslabeny. Tato porucha poukazuje na použití prvků krovu z jiné stavby. Takovéto oslabení jednotlivých prvků může mít vliv na stabilitu krovu. **Nutné ověřit statickým výpočtem a následně navrhnou případnou opravu či výměnu prvků.**

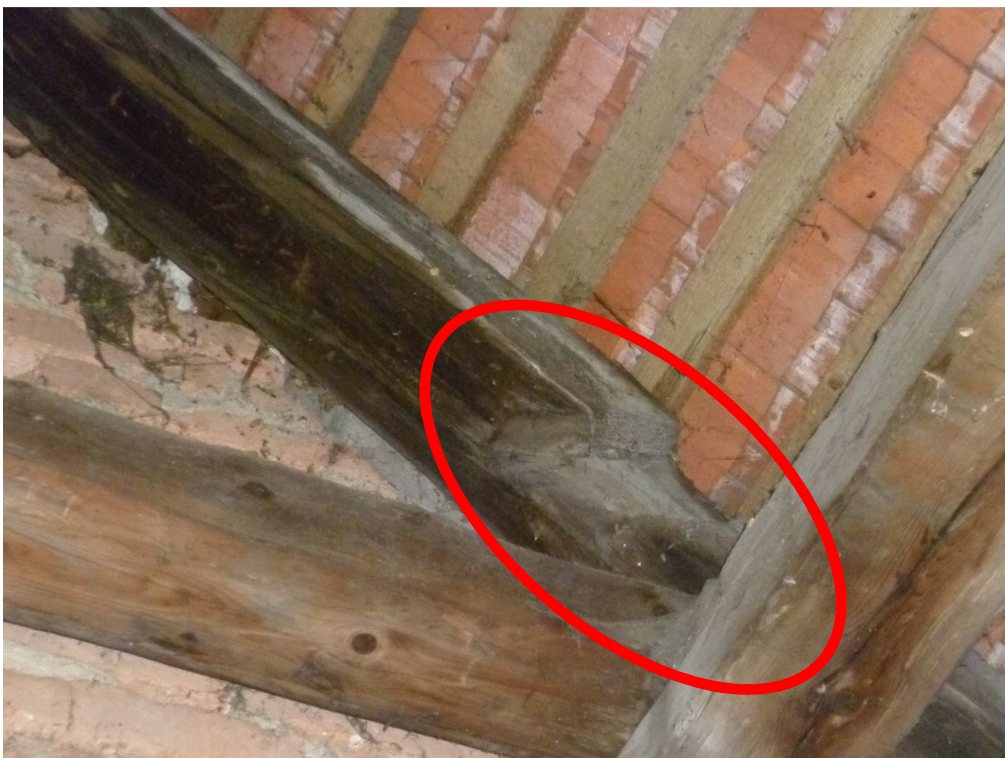
*Lokální oslabení krokve.*

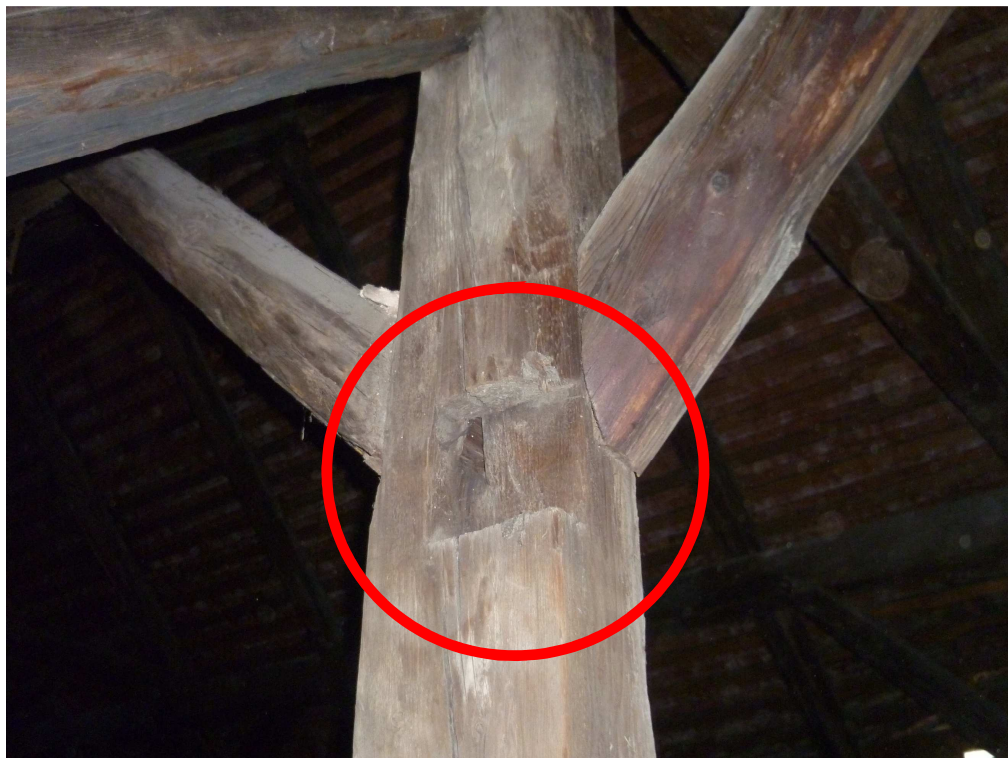
*Lokální oslabení sloupku.*

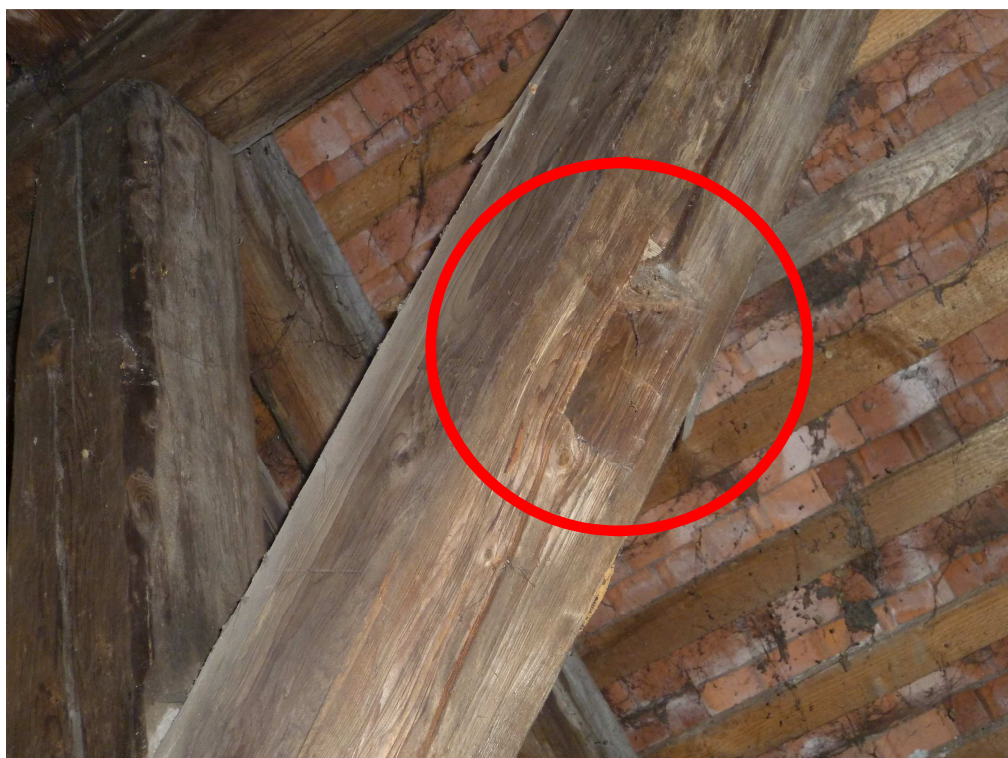
*Lokální oslabení pásků.*

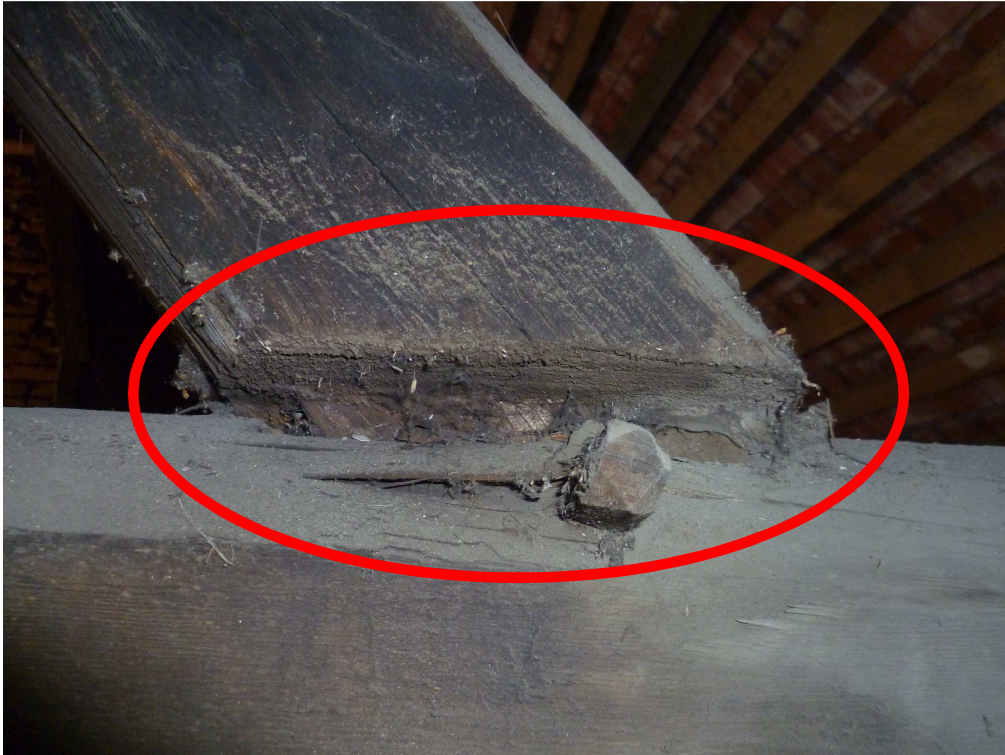
- 3) Spoje některých prvků krovu jsou uvolněné. Viz fotodokumentace a zakreslení poruch.
- 4) Některé prvky krovu vykazují známky napadení dřevokazným hmyzem či dřevokaznými houbami.

*Uvolněný spoj.*

- 3) Spoje některých prvků krovu jsou uvolněné. **Uvolněné spoje opět tesařky spojit, popřípadě zajistit pomocí ocelových pásků či tesařských skob.**
- 4) Některé prvky krovu vykazují známky napadení dřevokazným hmyzem či dřevokaznými houbami. **Nutné ověřit biologickým průzkumem a následně navrhnou případnou opravu či výměnu prvků.**

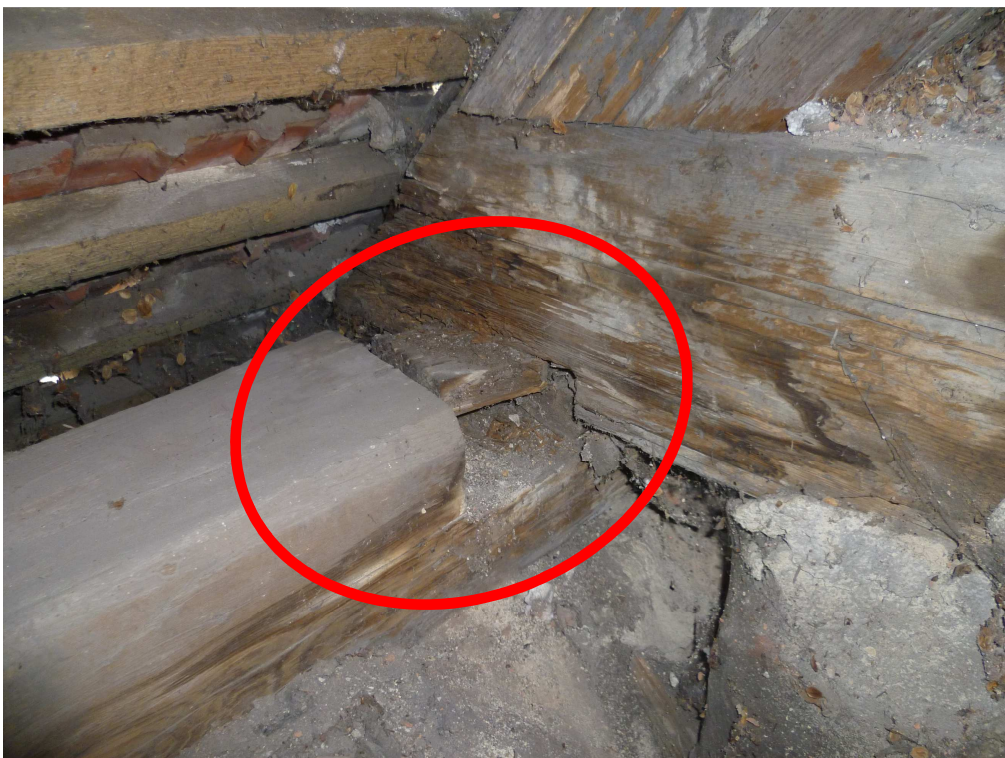
*Uvolněný spoj.*

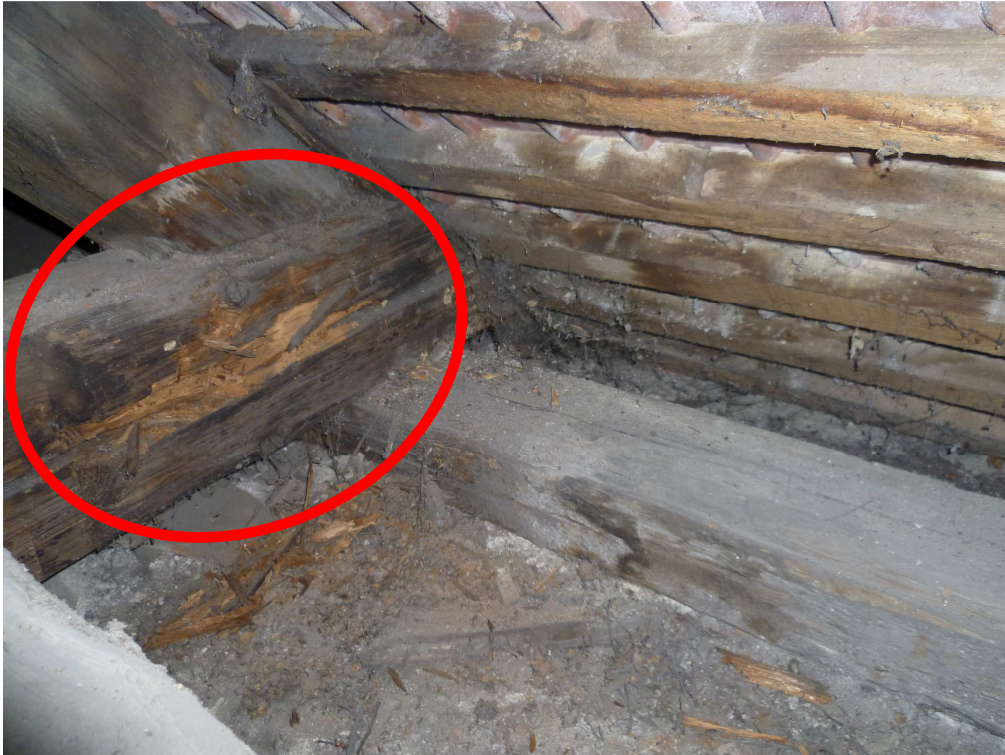
*Pravděpodobné poškození dřevokaznými houbami.*

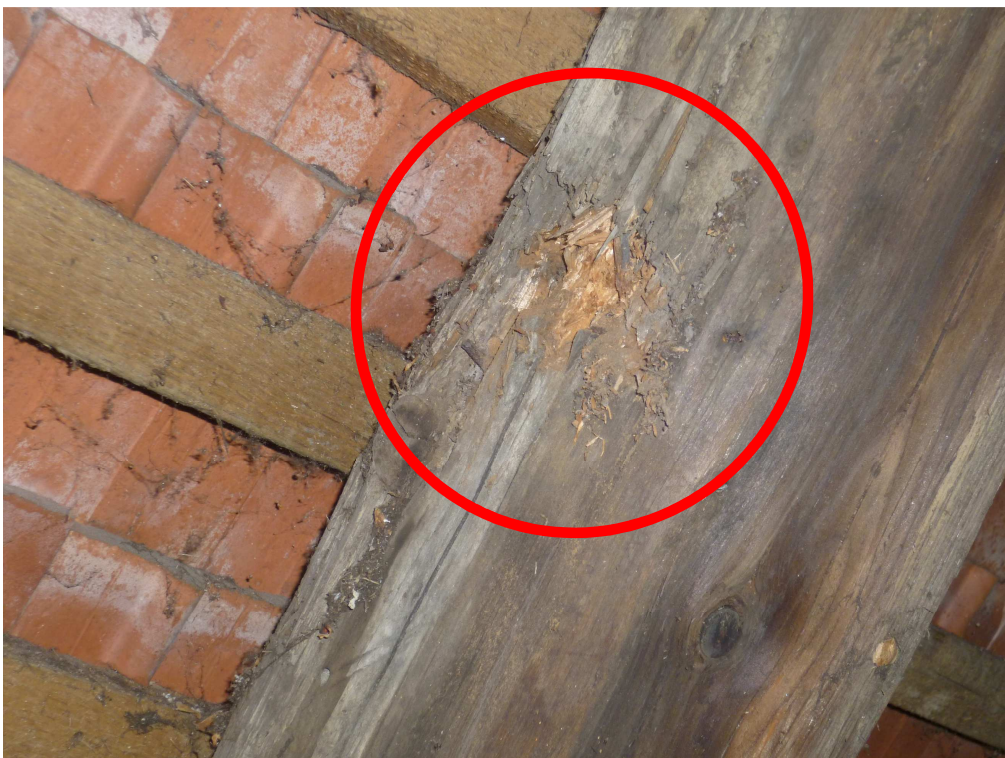
*Pravděpodobné poškození dřevokaznými houbami.*

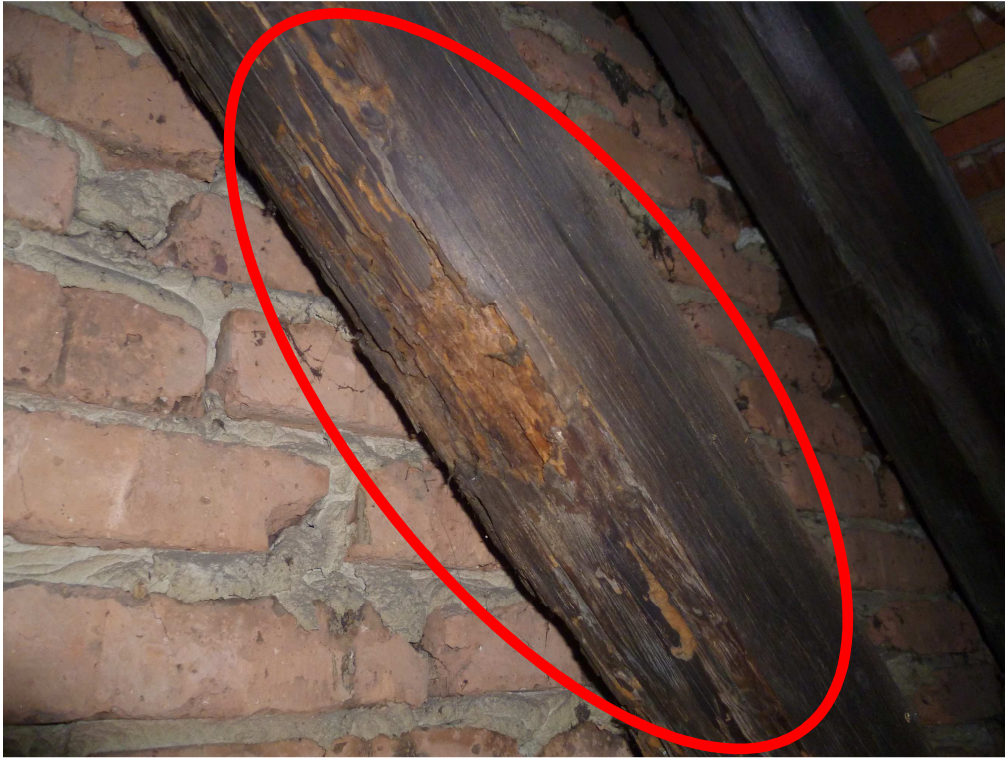
*Pravděpodobné poškození dřevokazným hmyzem.*

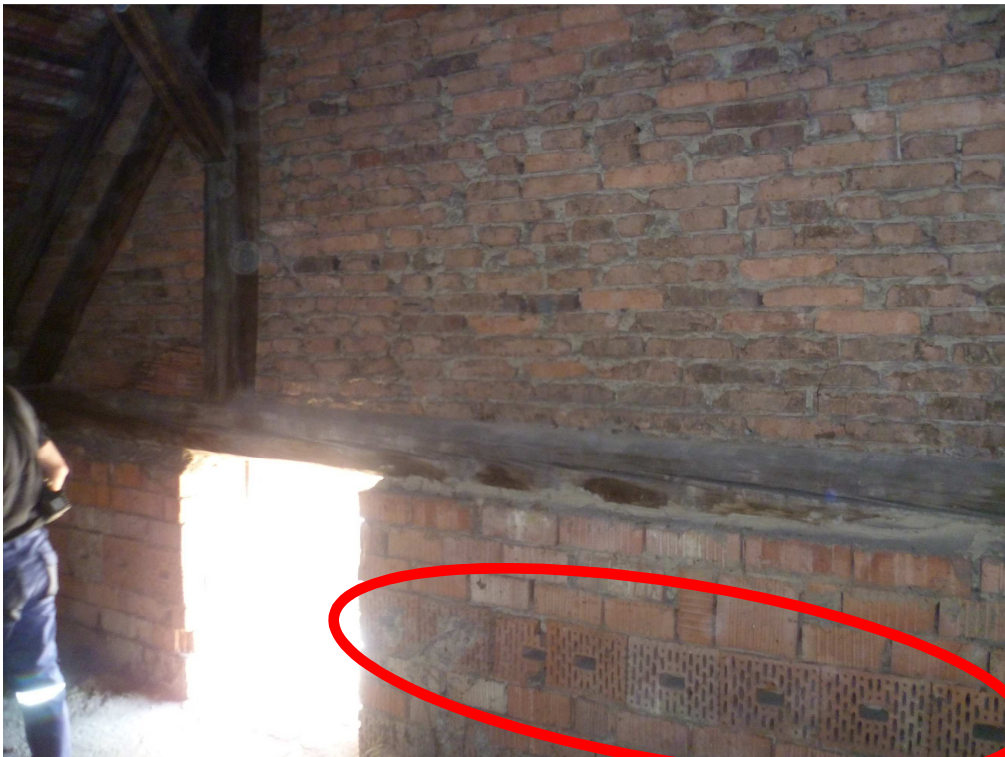
- 5) Na východní straně štítové stěny je patrná trhlinka ve zdivu. Viz fotodokumentace a zakreslení poruch.
- 6) Uložení zdiva z pálené keramické děrované tvarovky je ve spodní části štítové stěny na východní straně chybné. Voštiny děrované cihly jsou orientovány ve vodorovném směru. Takto má cihelná tvarovka několikanásobně menší únosnost. Viz fotodokumentace a zakreslení poruch.

*Chybná orientace děrovaných cihel.*

- 6) Uložení zdiva z pálené keramické děrované tvarovky je ve spodní části štítové stěny na východní straně chybné. Voštiny děrované cihly jsou orientovány ve vodorovném směru. Takto má cihelná tvarovka několikanásobně menší únosnost. **Nutné ověřit statickým výpočtem.**

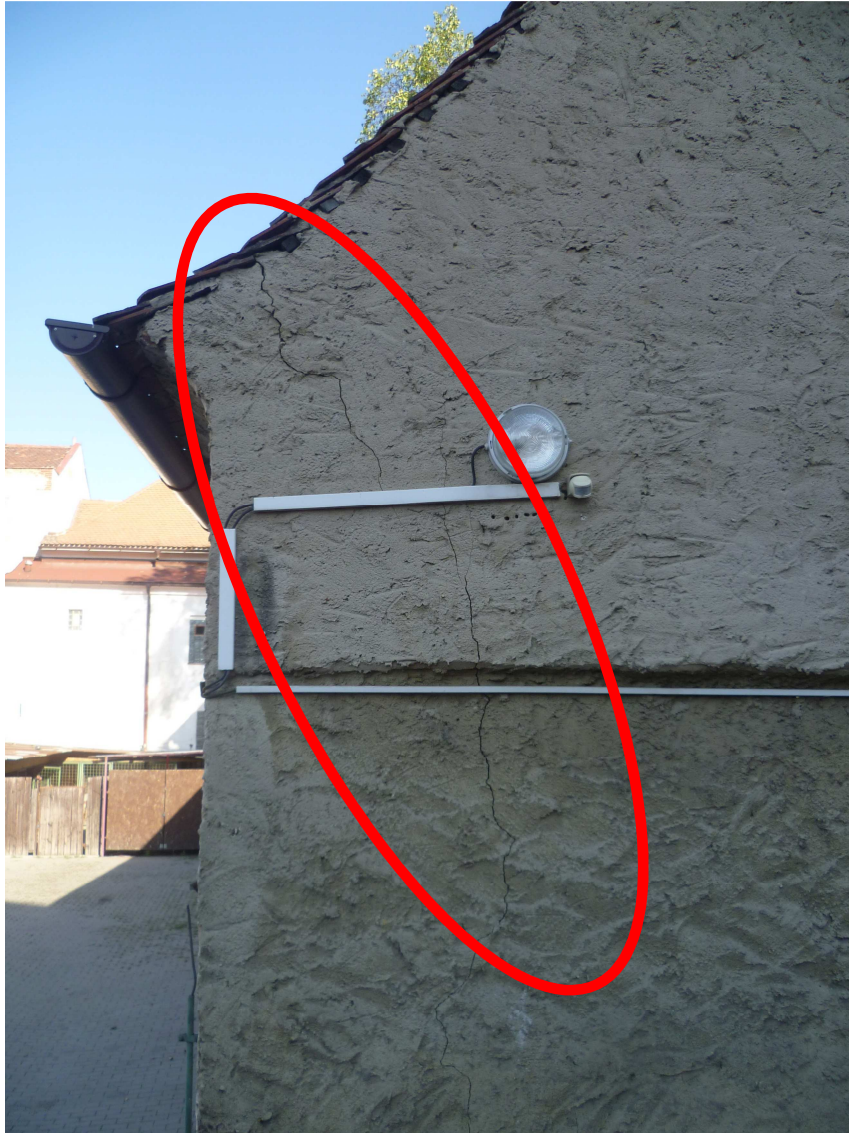
*Trhlina na štítové zdi*

- 5) Na východní straně štítové stěny je patrná trhlina ve zdivu. **Nutné ověřit statickým výpočtem a následně navrhnou případnou opravu. Trhlina pravděpodobně souvisí s přenášením vodorovných sil od krovu do zděné konstrukce objektu.**

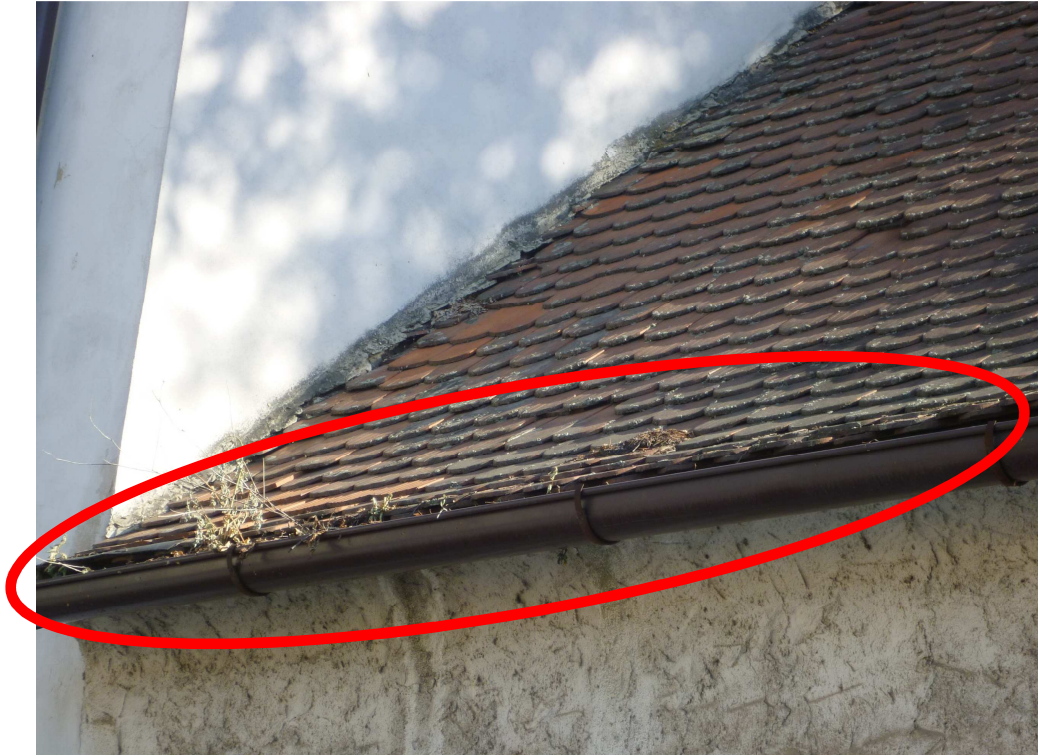
- 8) Všechny podokapní žlaby jsou zaneseny nečistotami a nemohou dobře odvádět dešťovou vodu. Viz fotodokumentace a zakreslení poruch.
- 9) Stávající hromosvod z větší části chybí. Zemní část je zachována, chybí svod a jímací zařízení. Viz fotodokumentace a zakreslení poruch.

*Zanesený okapový žlab*

- 8) Všechny podokapní žlaby jsou zaneseny nečistotami a nemohou dobře odvádět dešťovou vodu. **Vyčistit všechny podokapní žlaby a provést kontrolu koroze podokapních žlabů.**

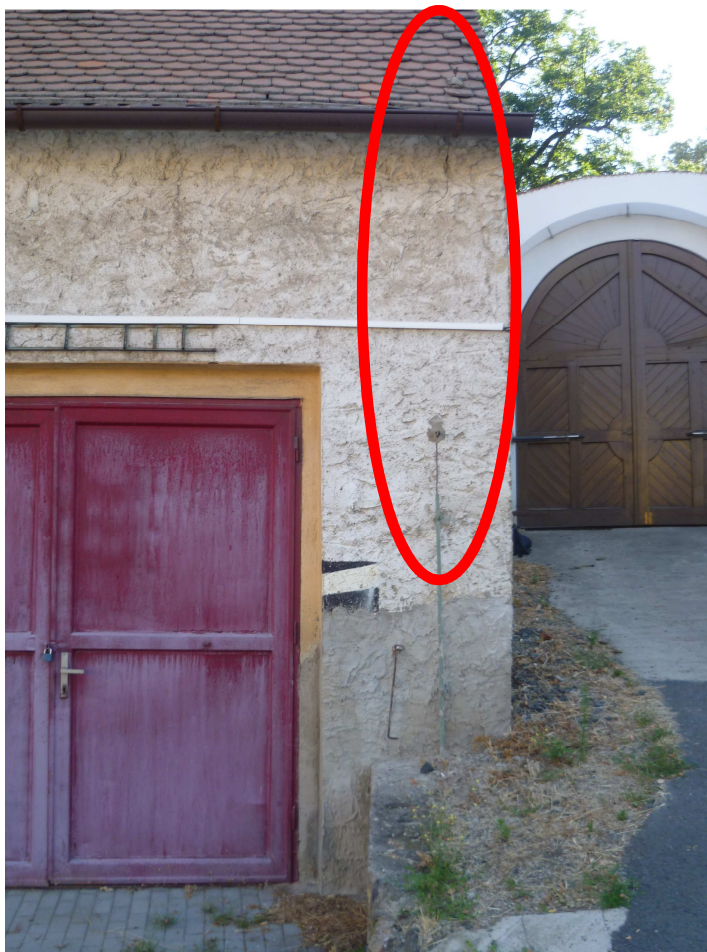
*Chybějící hromosvod*

- 9) Stávající hromosvod z větší části chybí. Zemnicí část je zachována, chybí svod a jímací zařízení. **Pokud je to možné, bude provedena obnova hromosvodové soustavy včetně revizní zprávy.**

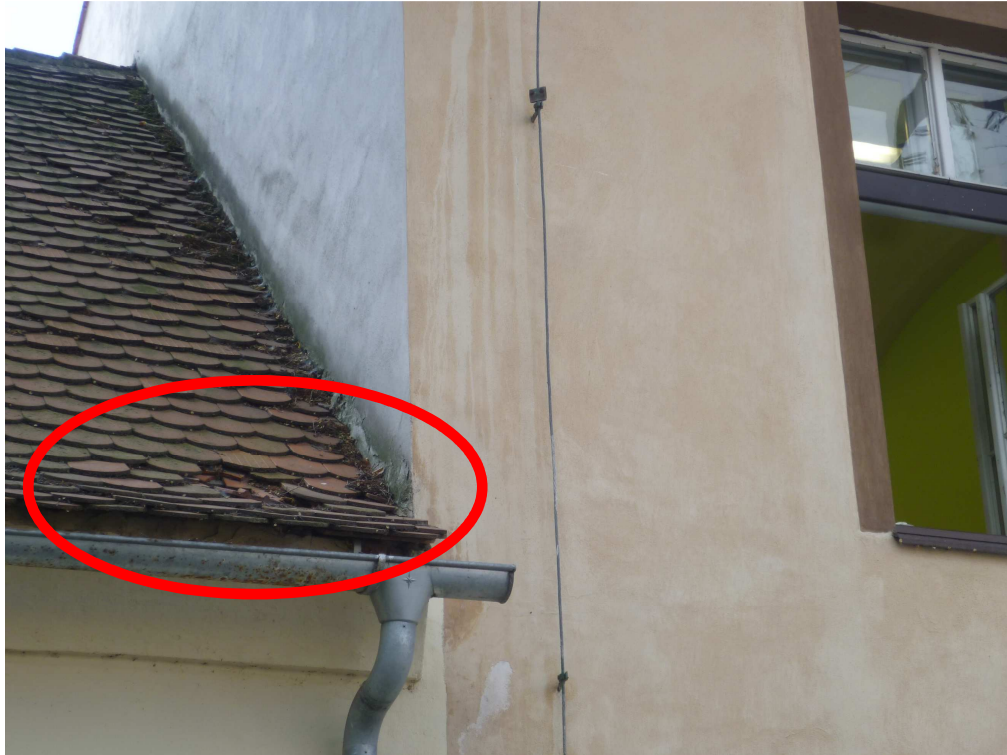
- 7) Střešní krytina z keramických tašek bobrovek je na některých místech poškozena. Hřebenové tvarovky jsou z větší části vážně poškozené, v některých částech chybí a hrozí zatékání do konstrukce střechy. Viz fotodokumentace a zakreslení poruch.

*Lokální poškození tašek na střeše*

- 7) Střešní krytina z keramických tašek bobrovek je na některých místech poškozena. Hřebenové tvarovky jsou z větší části vážně poškozené, v některých částech chybí a hrozí zatékání do konstrukce střechy. **Provést výměnu všech poškozených prvků střešní krytiny.**

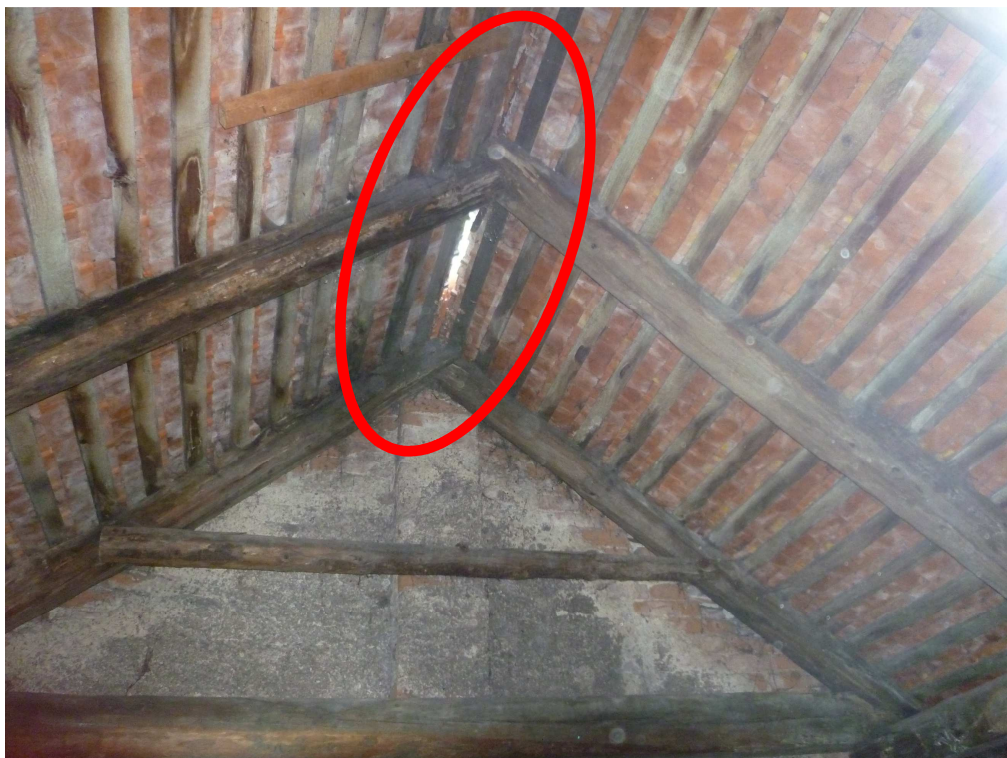
*Chybějící a poškozené hřebenové tašky*
