# **ZNALECKÝ POSUDEK**

**Posouzení stavu přístupné části dřevěné konstrukce  
krovu objektu Seifertova 1, Bílina**

**Zadavatel:** STATUM - projekční a statická kancelář  
Kollárova 1879/11  
415 01 Teplice

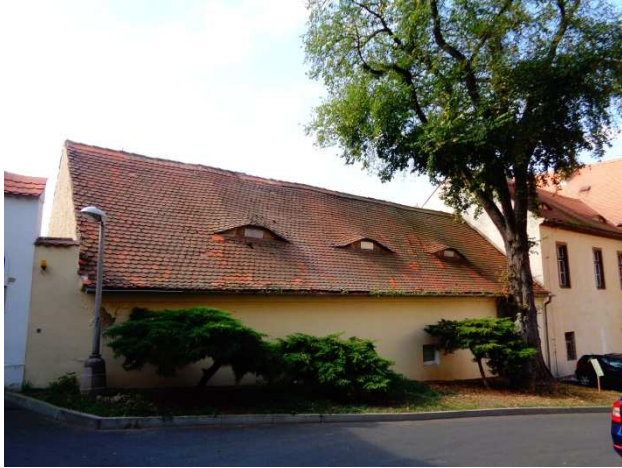
Foto 1

V době prohlídky bylo zjištěno poškození (několik otvorů), zejména mezi vazbami č. 16 - 17 na vnější straně, kde část tašek chybí, a u hřebene. Ve střeše jsou na straně do ulice 3 okna typu „volské oko“, foto 1. Vodorovné žlaby jsou na obou stranách ucpané listím a náletovými dřevinami, foto 1, 2. Je nutné žlaby vyčistit (a to i na sousední, vyšší budově).

**Foto 1** - vnější pohled na objekt z ulice, ucpaný žlab plný náletových rostlin a listů, chráněný strom

-Vyčistit ucpané žlaby na obou stranách objektu. Totéž je třeba provést u sousedícího vyššího objektu, kde je stav podobný. Vyklidit zbytky dřeva z podlahy půdy.

-Může být problém s dalším růstem dnes již chráněného stromu (jilmu), který může narušovat objekt.

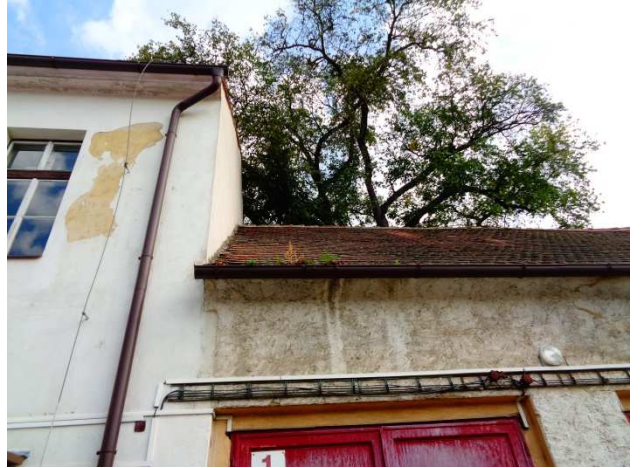
Foto 2

**Foto 2** - vnější pohled na objekt ze dvora, cca vazby č. 15 - 17, místo zatékání, ucpaný žlab plný listů

-Doplnit chybějící části krytiny, aby do krovu nezatékalo. Než se přistoupí k rekonstrukci, došlo by pravděpodobně ke zhoršení stavu.

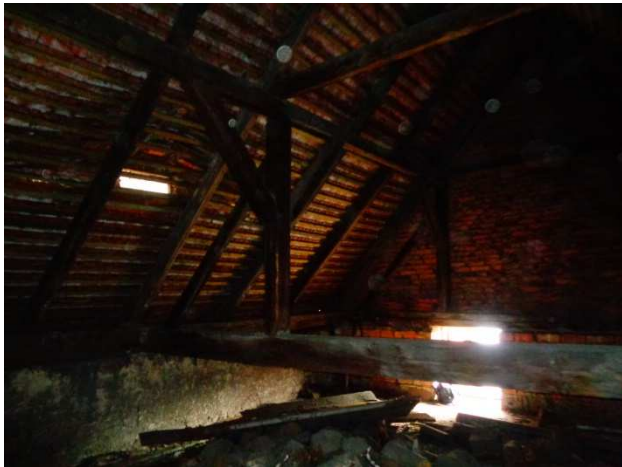
Foto 3

**Foto 3** - pohled na konstrukci krovu, strana do ulice, vazby č. 1 - 5

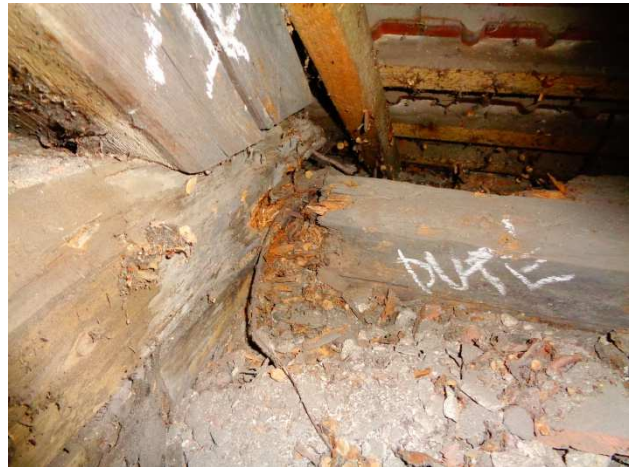
Foto 4

**Pozednice** je z převážné části ze 3 stran volná. Na straně do dvora je místy z přední strany zahrnutá sutí, u vazby č. 17 je zasypaná a destruovaná dřevokaznou houbou typu trámovka, foto 9. Kromě toho je pozednice destruovaná houbou typu trámovka u vazby č. 1, foto 4, a z vrchní strany mezi vazbami č. 8 - 9. Na straně k silnici je zcela destruovaná houbou i hmyzem u vazby č. 17, foto 10, 11.

**Vazné trámy (5 ks)** - jsou uloženy v úrovni výšky výměny. Konce jsou volné (nejsou obezděněné), leží na pozednici. Je poškozen konec trámu I v č. 1 na straně do dvora i na straně do ulice, foto 4 a 17.

**Foto 4** - pohled na konstrukci, strana do dvora, vazba č. 1, destrukce konce trámu, pozednice houbou

-Poškozené části konstrukčních prvků tesařsky vyspravit; tj. odřezat a nastavit, příp. osekat, očistit, v případě potřeby vyztužit. Poškozené části jsou vyznačeny na půdoryse a popsány v textu. Bude třeba odřezat konce prvků ve vazbách č. 1 a 17 na obou stranách. Poškozené části u ostatních prvků postačí osekat. Konstrukce krovu zůstane odkrytá. Bude možná její kontrola.

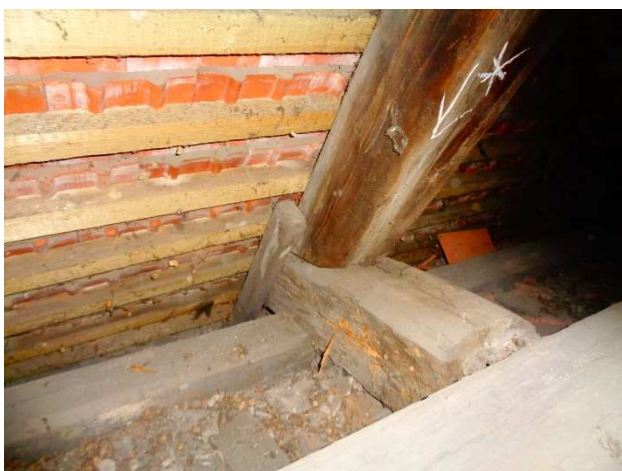
Foto 5

**Výměna, krátčata** - bylo zjištěno významné poškození u několika kusů krátčat, např. na straně do dvora v č. 2, foto 5, v č. 17, foto 9. Na straně do ulice v č. 17, foto 10, 11, v č. 11, foto 13.

**Foto 5** - pohled na konstrukci, strana do dvora, narušení krátkčete v č. 2 hmyzem

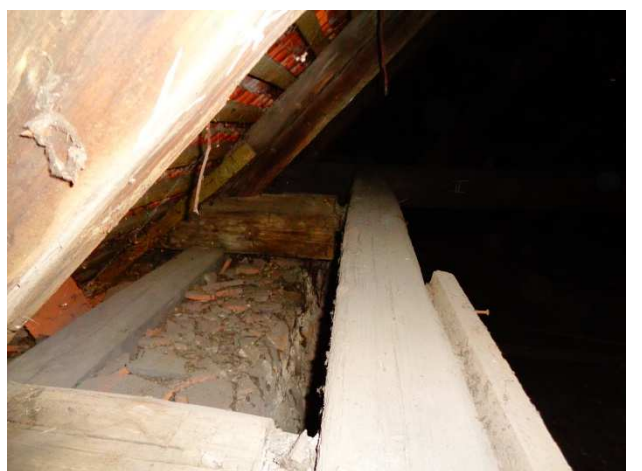
Foto 6

Bylo patrné rozevírání tesařských spojů, zejména na straně do dvora, mezi vazbami č. 1 - 4, foto 6. Výměna na straně do ulice je cca mezi vazbami č. 8 až 17 povrchově mírně narušena hmyzem, u vazby č. 10 lokálně houbou, foto 14.

**Foto 6** - pohled na konstrukci, strana do dvora, mezi vazbami č. 1 - 4, rozevírání tesařských spojů

-Zajistit rozevírající se tesařské spoje.

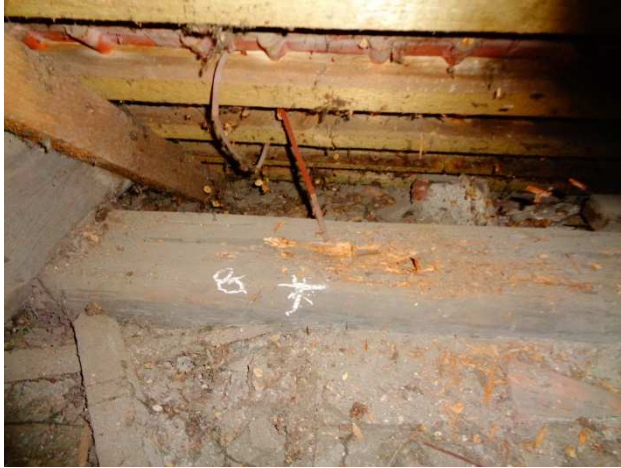
Foto 7

**Foto 7** - pohled na konstrukci, strana do dvora, poškození pozednice houbou u vazby č. 8 - 9, zvrchu

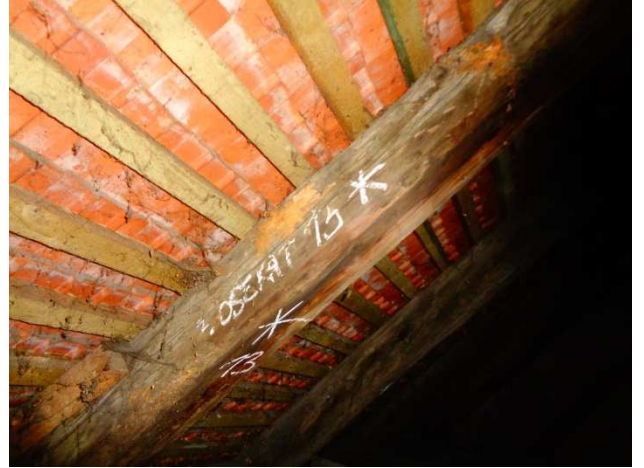
Foto 8

**Krokve (17 párů)** - spodní konce jsou osazené do krátčat, v plných vazbách do vazných trámů. Bylo zjištěno poškození houbou do větší hloubky na straně do dvora u vazby č. 17, foto 9, dále poškození hmyzem a mírně houbou ve vazbě č. 13, foto 8.

**Foto 8** - pohled na konstrukci, strana do dvora, poškození hmyzem na krokvi č. 13

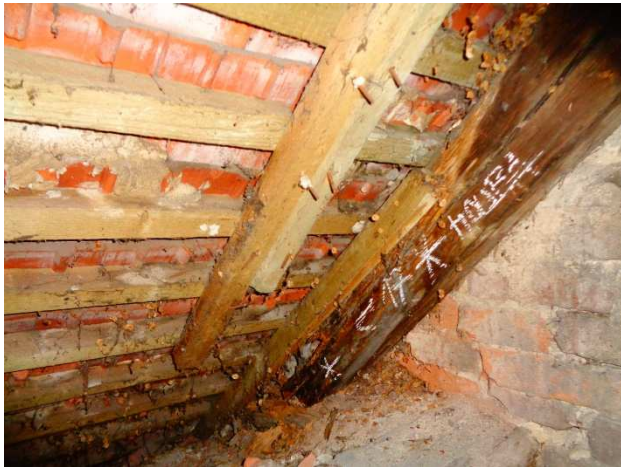
Foto 9

**Foto 9** - pohled na konstrukci, strana do dvora, silná destrukce houbou ve vazbě č. 17

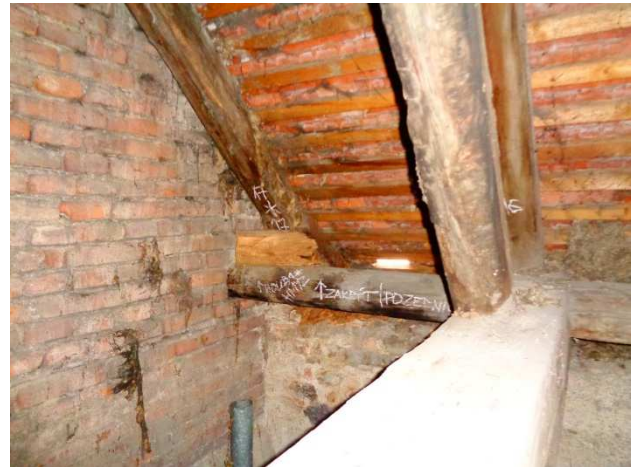
Foto 10

**Foto 10** - pohled na konstrukci, strana do ulice, silná destrukce houbou i hmyzem ve vazbě č. 17, otvor ve střeše; krátkče, pozednice i spodní konec krokve se rozpadají

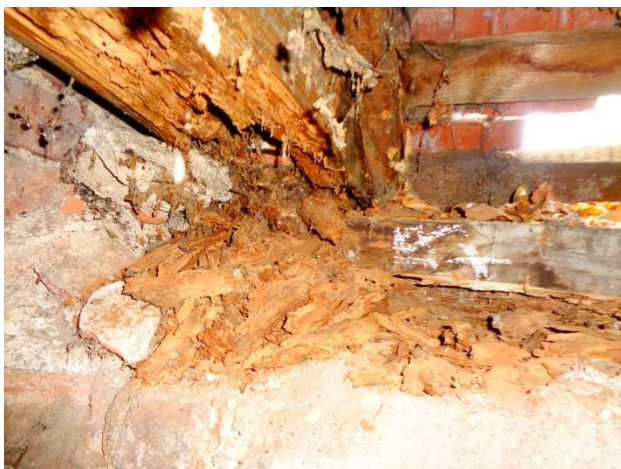
Foto 11

Na straně do ulice je silně poškozen konec krokve v č. 17, foto 11, narušena je spodní část krokve v č. 13 a horní část nad střední vaznicí chybí (je místo ní lať), foto 12. Poškozena hmyzem i houbou je i krokev č. 6, foto 15 a č. 3, foto 16. Zde ale nezasahuje poškození do větší hloubky.

**Foto 11** - pohled na konstrukci, strana do ulice, silná destrukce houbou i hmyzem ve vazbě č. 17, detail

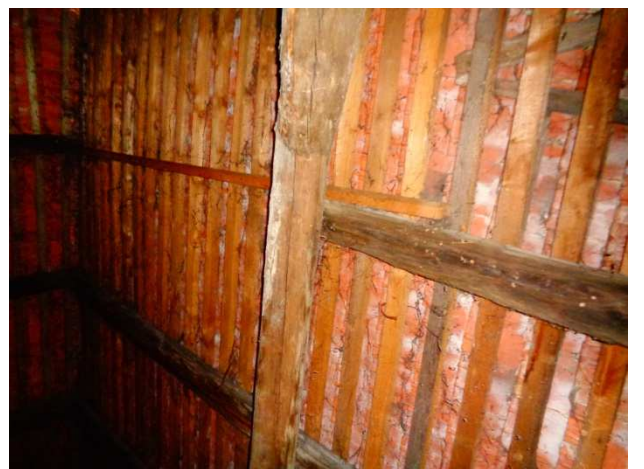
Foto 12

**Foto 12** - pohled na konstrukci, strana do ulice, vazba č. 13, místo horní části krokve je jen lať, krokev je ve spodní části poškozená hmyzem

-Pokud je to ze statického hlediska nutné, vyztužit zeslabené prvky. Doplnit krokev č. 13 na straně do ulice (bude vhodnější celou vyměnit).

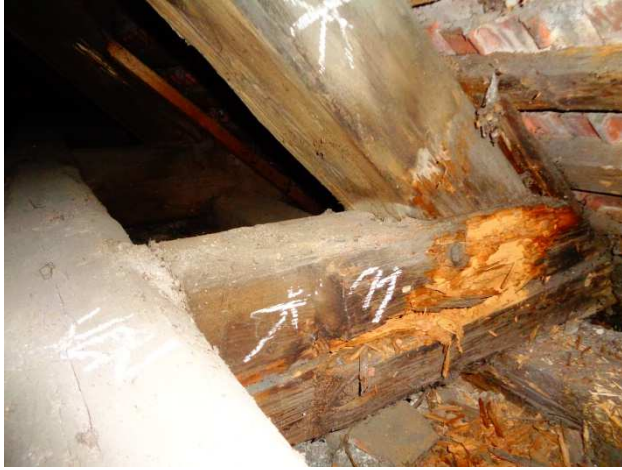
Foto 13

**Foto 13** - pohled na konstrukci, strana do ulice, vazba č. 11, destrukce krátkčete houbou

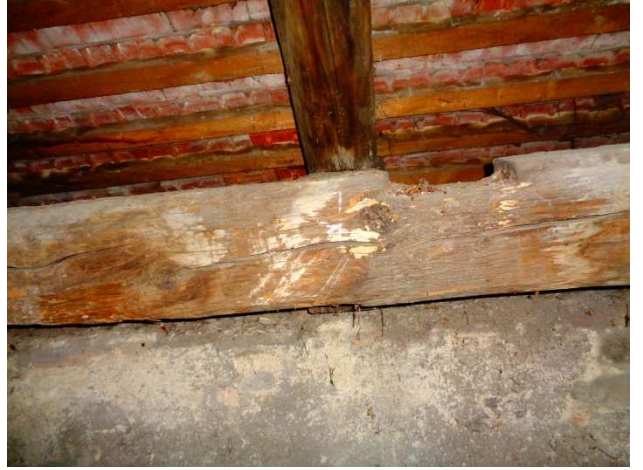
Foto 14

**Foto 14** - pohled na konstrukci, strana do ulice, poškození výměny houbou u vazby č. 10

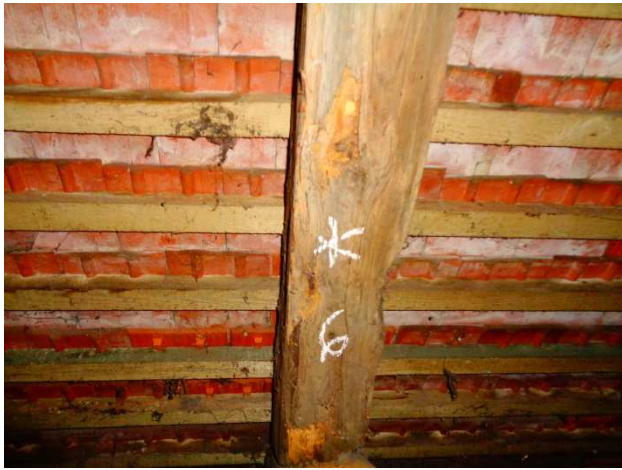
Foto 15

**Foto 15** - pohled na konstrukci, strana do ulice, vazba č. 6, narušení krokve houbou, hmyzem

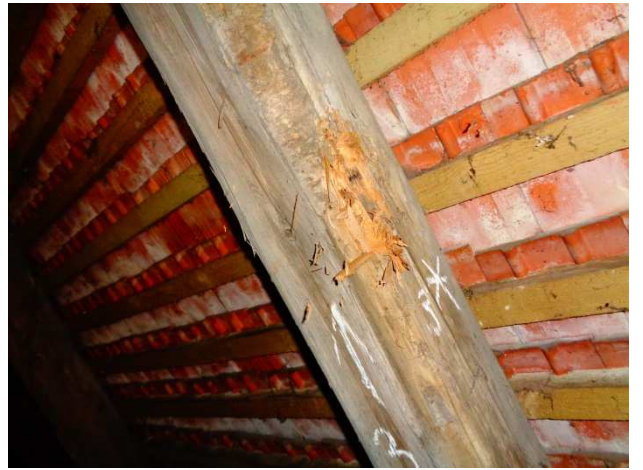
Foto 16

**Foto 16** - pohled na konstrukci, strana do ulice, vazba č. 3, narušení krokve houbou, hmyzem

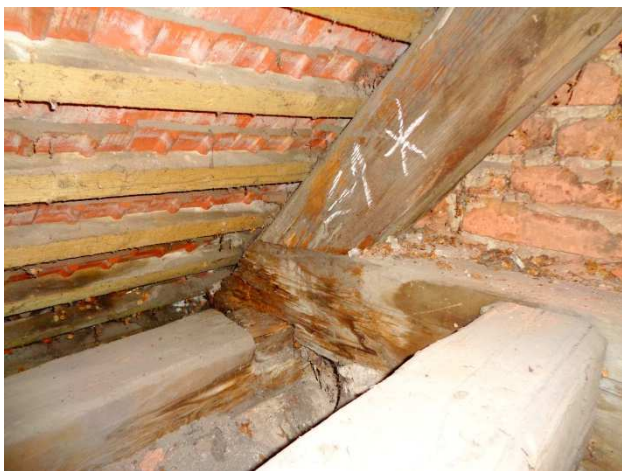
Foto 17

**Foto 17** - pohled na konstrukci, strana do ulice, vazba č. 1, destrukce konce vazného trámu houbou

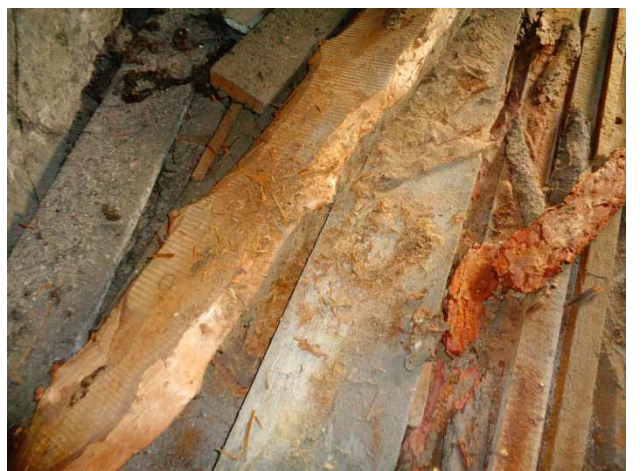
Foto 18

**Na podlaze** je beton. Na něm leží staré palivové dřevo, zbytky stavebních materiálů, nečistoty. Na části prken byla nevhodně ponechána kůra, pod ní je patrné poškození dřevokazným hmyzem (tesařík) - jsou viditelné výletové otvory a požerkové chodby vyplněné drtí, foto 18.

**Foto 18** - pohled na podlahu, strana do ulice, prkna s kůrou složená na podlaze, pod kůrou dřevokazný hmyz (tesařík). Nyní zřejmě neaktivní
