Nálezová zpráva o stavu krytého profilu Syčivka ,ř.km 0,752 -0,788 Bílina okály

Jedná se o nálezovou zprávu z kontroly stavu stávajícího opevnění krytého profilu potoka Syčivky v Bílině .

Popis stavu na základě vizuální prohlídky z 25. listopadu 2020 .

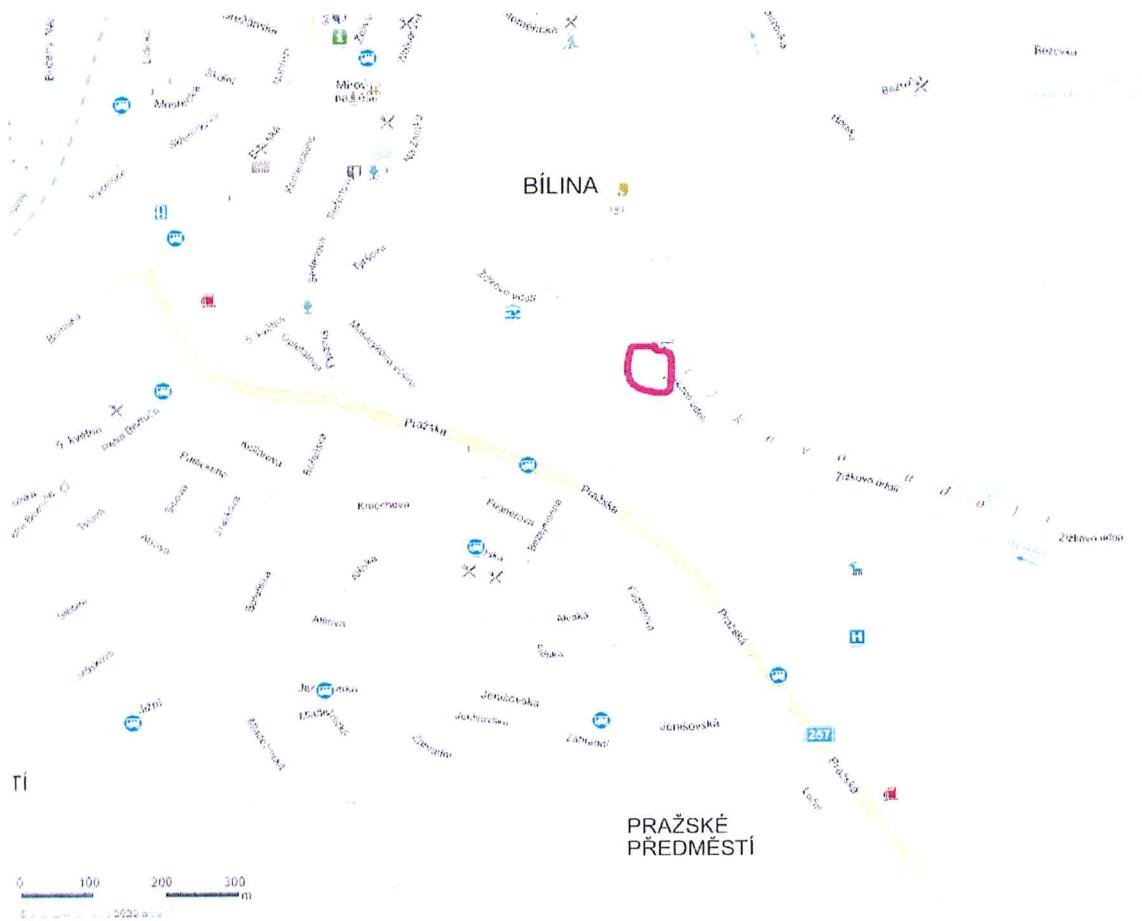
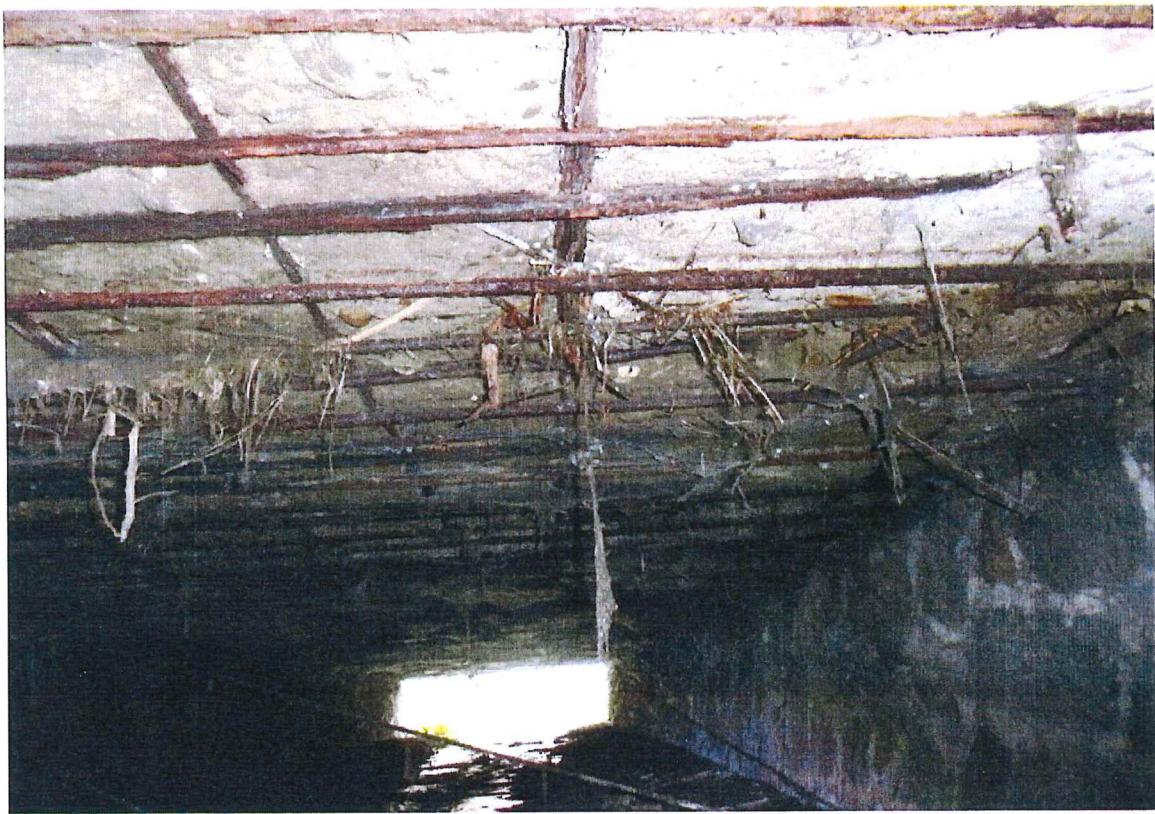
staničení 0,0- cca 5

zakrytí je z železobetonové desky tl.cca 220mm , na ní je cca 50 mm asfaltové pojízděné vrstvy .

ve staničení 0 až 3 je lokálně obnažena korodující výztuž

stav 2-3

ve staničení 3až 5 je zcela obnažená výztuž s korozním úbytkem a značně omezeným spolupůsobením s betonem.

stav 5

stěny z kamenného zdíva zděné na maltu , především na pravé straně je narušené spárování zdíva

stav 2

dno z kamenné dlažby , bez projevů narušení

stav 1

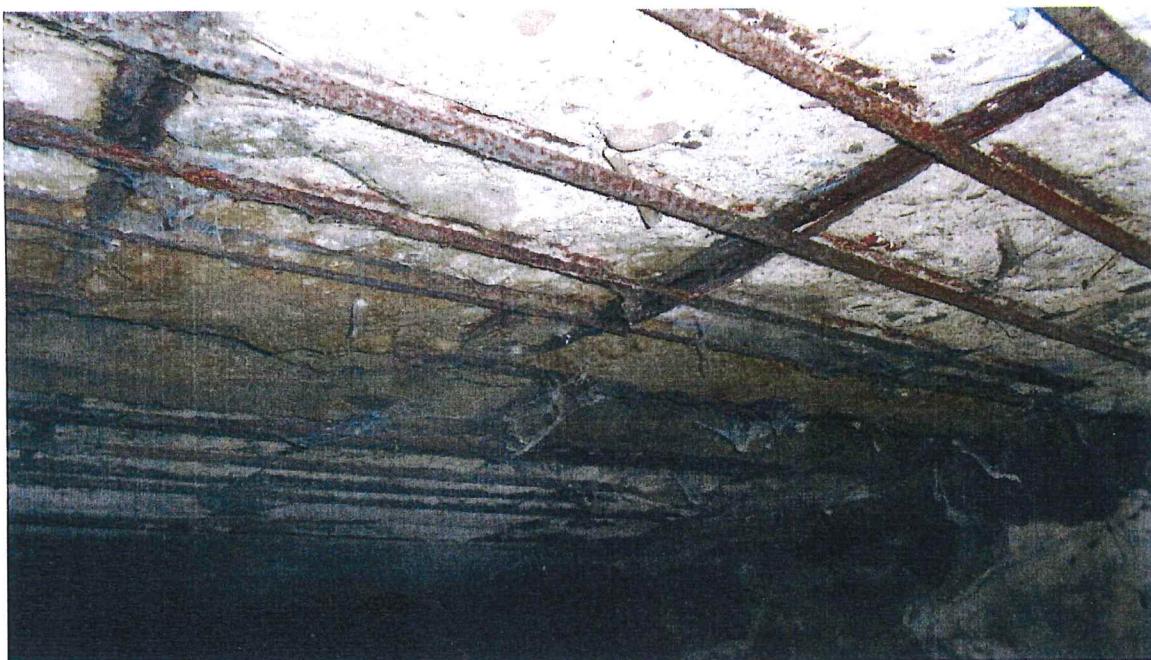
staničení 5-až cca 35

zakrytí je z železobetonové desky a pojízděné asfaltové vrstvy o celkové tloušťce 270 až cca 340mm.

střídají se polohy zcela v havarijním stavu, výztuž obnažená, nespolupůsobící , s významným korozním úbytkem, lokálně výztuž zcela přerezlá a i spadlá, po místu, kde je výztuž funkční, jen napadená korozí.

stav 5-4

stěny z kamenného zdiva zděné na maltu , lokálně narušená spára mezi dnem a stěnou

stav 2

dno z kamenné dlažby , bez projevů narušení

stav 1
