Odborný posudek

Posouzení stavu ploché střechy

Letní šatny – plavecké haly
Žižkovo údolí 276/6
41801 Bílina

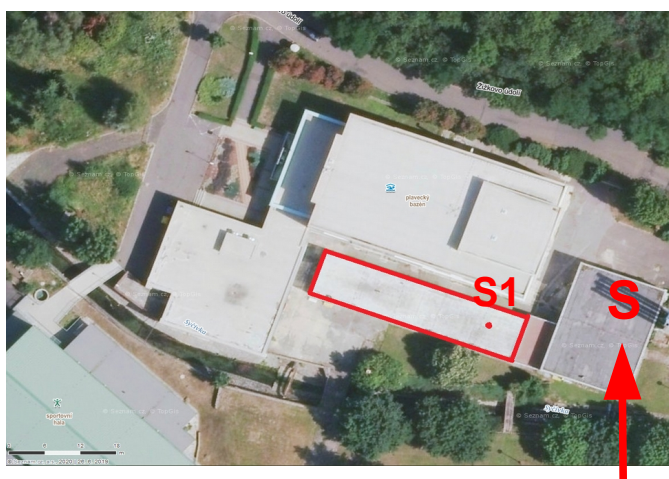
obr. /1/ Letecký pohled (zdroj: <https://mapy.cz/>) s vyznačením předmětné střechy (**červené** ohrazení) a provedené sondy S1

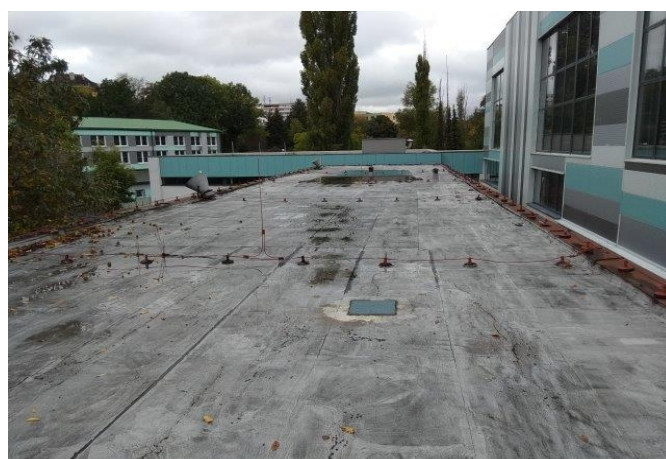
foto /1/ Pohled na střechu od východu

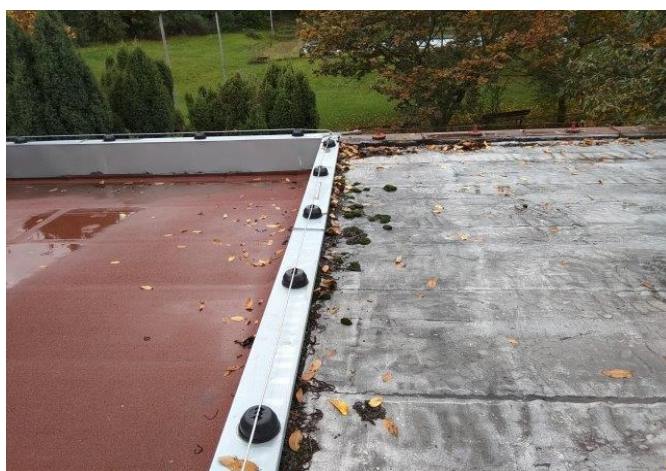
foto /2/ Pohled na dělicí atiku

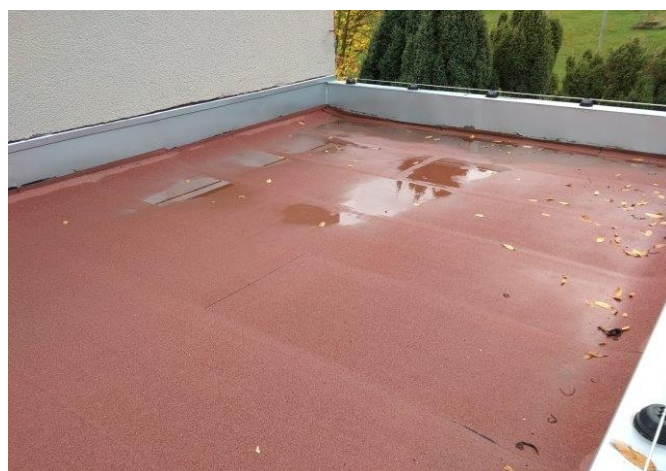
foto /3/ Pohled na opravenou střechu trafo stanice

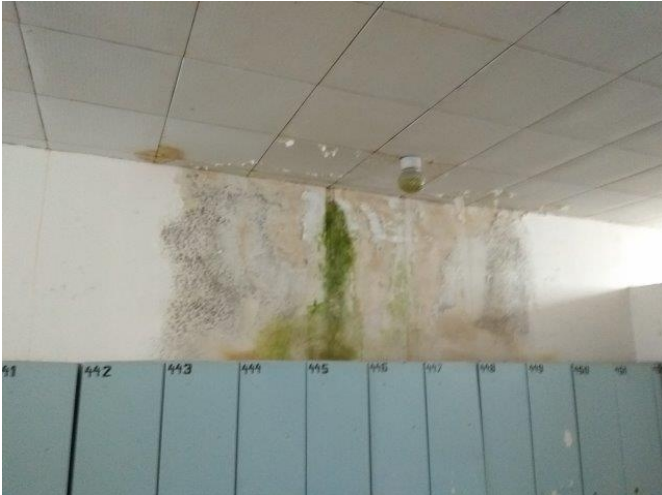
Do objektu střešní konstrukcí zatéká foto /4/ a foto /5/.

Vnitřní prostory objektu letních šaten jsou bez využití a pravidelné údržby. Do objektu zatéká. Místo poruchy se nachází pod ucpaným střešním vtokem předmětné střechy. Poruchy jsou zdokumentované na foto /4/ a foto /5/.

foto /4/ Pohled na vlhkostní poruchy v interiéru šaten

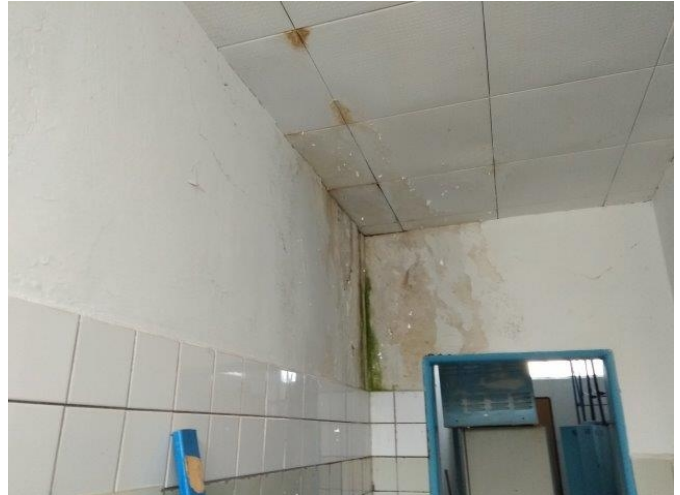
foto /5/ Pohled na vlhkostní poruchy v interiéru šaten

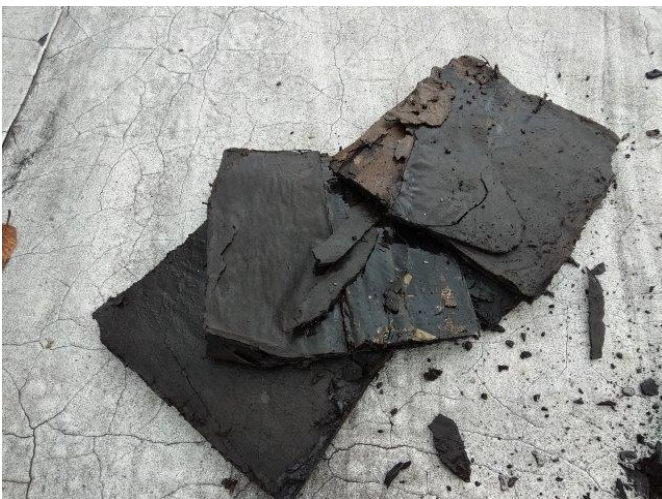
foto /6/ Pohled krytinu z několika nesoudržných asfaltových pásů

- Odstranění stávajících vrstev asfaltových pásů.

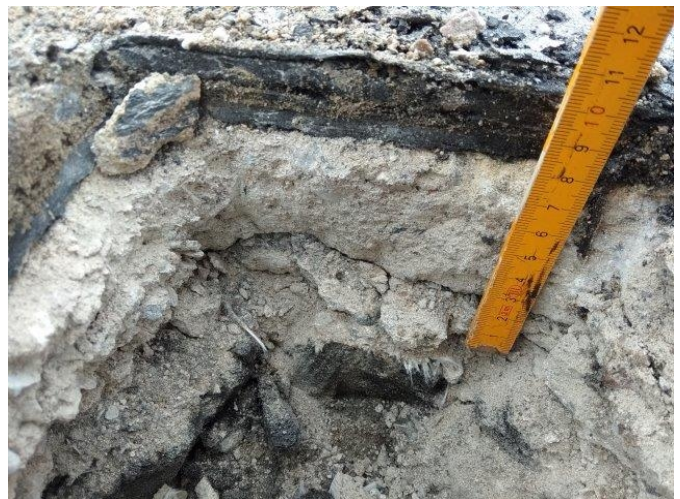
foto /7/ Odměrování vrstvy betonové mazaniny

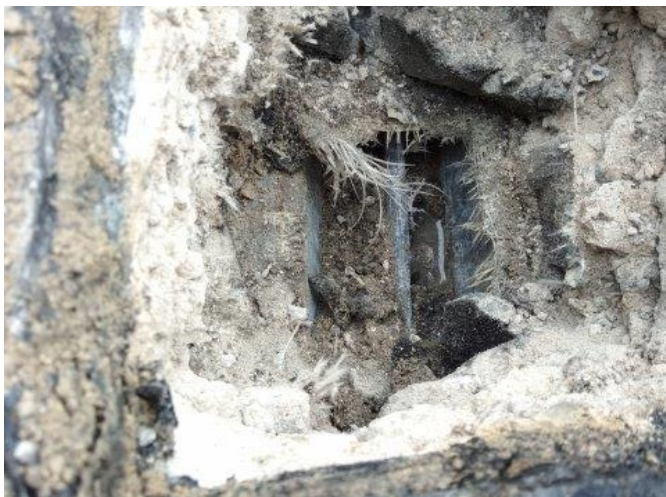
foto /8/ Pohled do provedené sondy

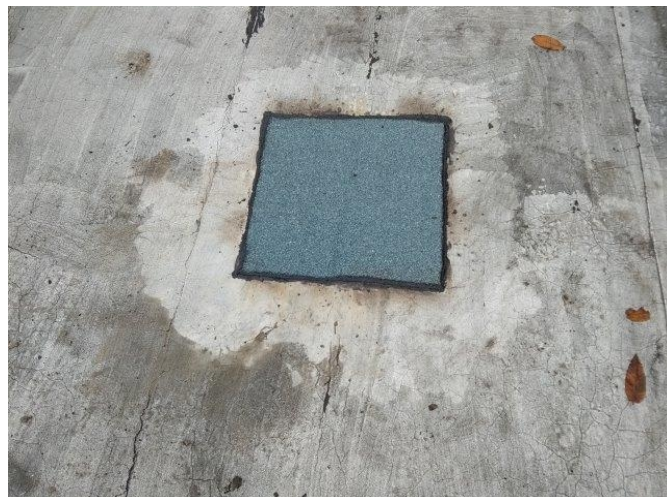
foto /9/ Pohled na zapravenou sondu

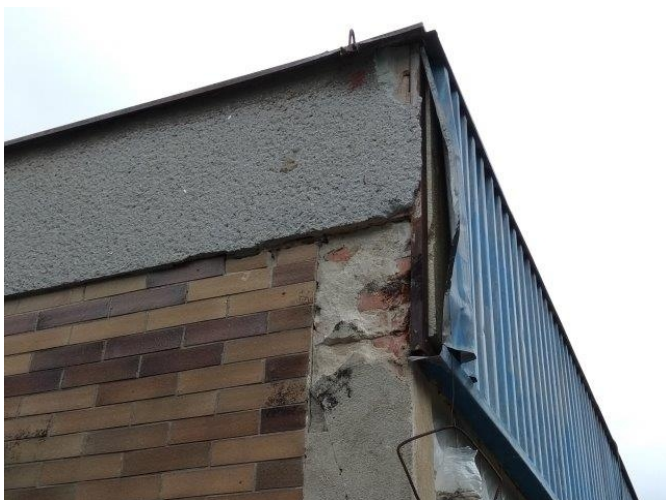
foto /10/ Pohled na vnější stranu atiky

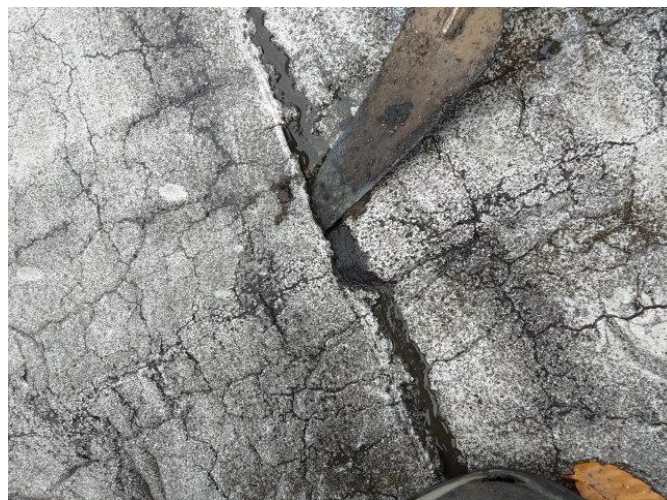
Střecha je odvodněna dvěma střešními vtoky bez ochranných košů proti nečistotám foto /21/. Jeden střešní vtok je ucpaný foto /20/, při místním šetření nešel uvolnit. Střešní krytina vykazuje vady ve formě netěsných spojů a napojení střešní krytiny na atiku např. foto /11/, foto /17/. Vrchní asfaltový pás je opatřen ochranným nátěrem, pás je popraskaný. Na několika místech prorůstá náletovou zelení foto /15/. Oplechování atiky a bleskosvodná soustava je degradována korozí. Atika je v minimálním spádu.

foto /11/ Pohled na netěsnost ve spoji krytiny, praskliny v nátěru a vrchní hydroizolační vrstvě

Střecha odpovídá stavu 10 letům bez údržby. Krytina z asfaltových pásů je popraskaná, v celé ploše vykazuje netěsnosti ve spojích pásů. Po obvodu atiky je napojení hydroizolační vrstvy netěsné. Rovina střechy je v nízkém spádu, na střeše se tvoří louže. V západní části střechy je ucpaný střešní vtok, který způsobuje zadržování srážkové vody na střeše. Voda zadržovaná na střeše působí na hydroizolaci mírným hydrostatickým tlakem a hrozí rychlejší degradace asfaltového pásu. Zvyšuje se také riziko zatečení srážkové vody případnými netěsnými spoji.

• **Realizace nové hydroizolační vrstvy.** Jako novou hydroizolační vrstvu doporučujeme dvě nejčastěji prováděné varianty – souvrství 2 asfaltových pásů (varianta A) nebo fólii z měkčeného PVC neboli PVC-P (varianta B). Oba materiály jsou pro tuto funkci časem prověřené a spolehlivé. Tepelnětechnicky vyhoví v předmětné skladbě oba materiály.

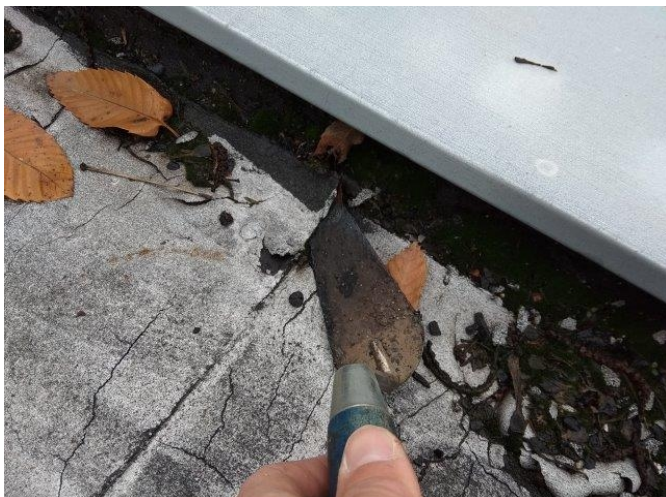
foto /12/ Pohled na netěsnost ve spoji krytiny

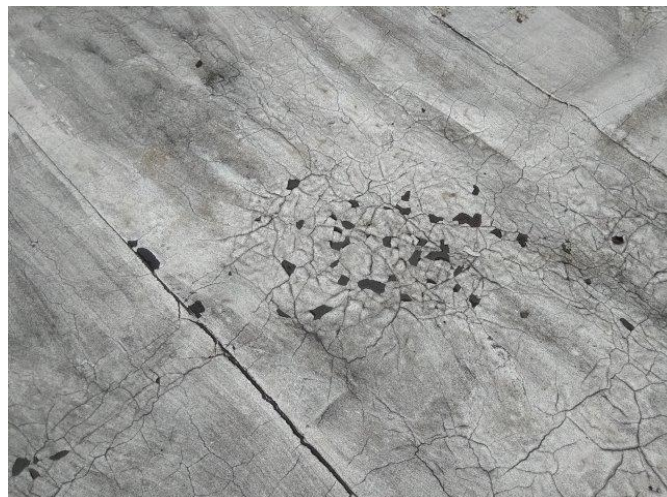
foto /13/ Pohled na popraskaný vrchní asfaltový pás

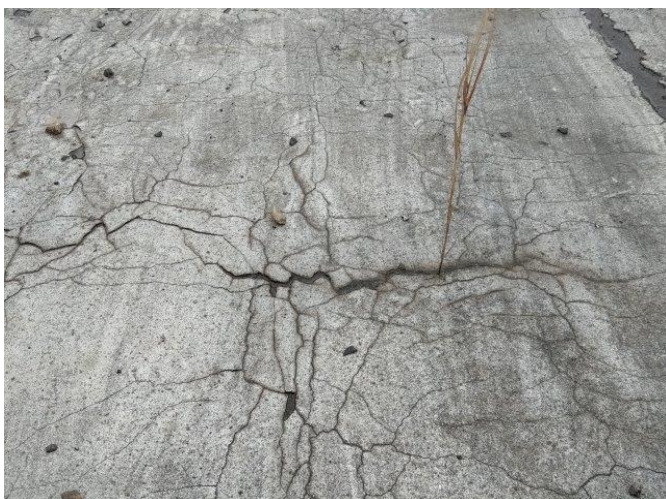
foto /14/ Pohled na popraskaný vrchní asfaltový pás, prorůstání pásu náletovou zelení

V některých místech střechy se na asfaltových pásech nacházely biologické nečistoty, ve dvou případech i prorůstali asfaltovým pásem. Tento stav má za následek zrychlenou degradaci asfaltových pásů.

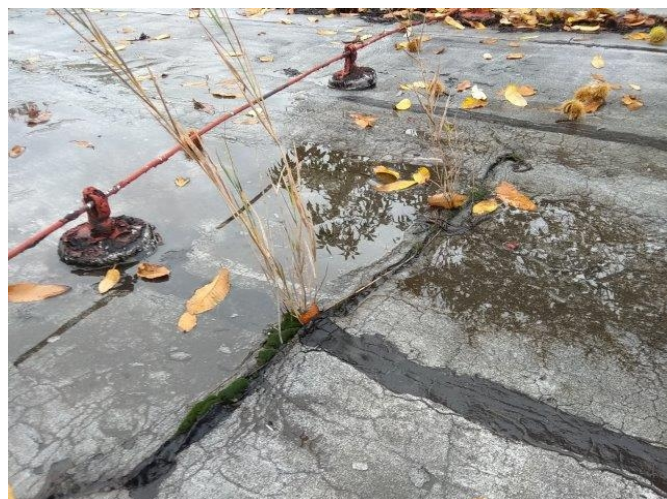
foto /15/ Pohled na popraskaný vrchní asfaltový pás, prorůstání pásu náletovou zelení v prostoru louže

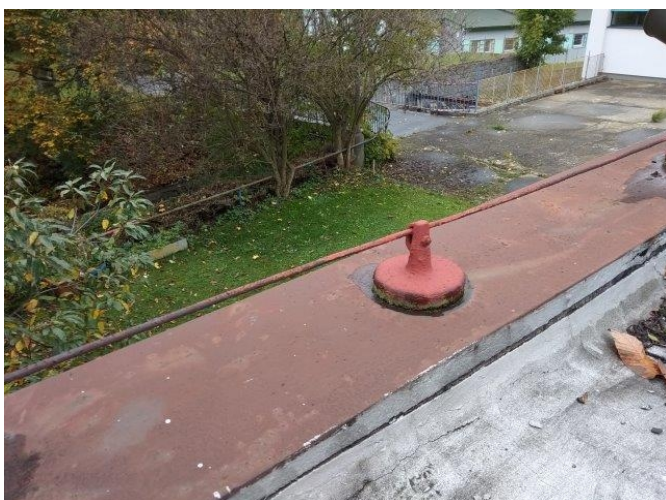
foto /16/ Pohled na zkorodované oplechování atiky a bleskosvodné soustavy

Oplechování atik je degradované korozí. Atika je v minimálním spádu střešní roviny.

Bleskosvodná soustava je degradovaná korozí.

• **Nové provedení detailů – dostatečné parotěsnicí, tepelněizolační a hydroizolační opracování navazujících, prostupujících a ukončujících konstrukcí.** V případě korun atik a říms se doporučuje provést demontáž stávající krytiny na atikách, případné doplnění tepelné izolace podél atik. Atiky opracovat nově dvouvrstvou hydroizolací. Na kruhových prostupujících prvcích bude hydroizolace ukončena staženou podtmelenou nerezovou objímkou. Jednotlivé komínky budou osazeny nové.

• Doporučujeme v rámci opravy střechy **nově provést i bleskosvodnou soustavu** v ploše střechy v souladu s aktuálně platnými normami pro bleskosvody.

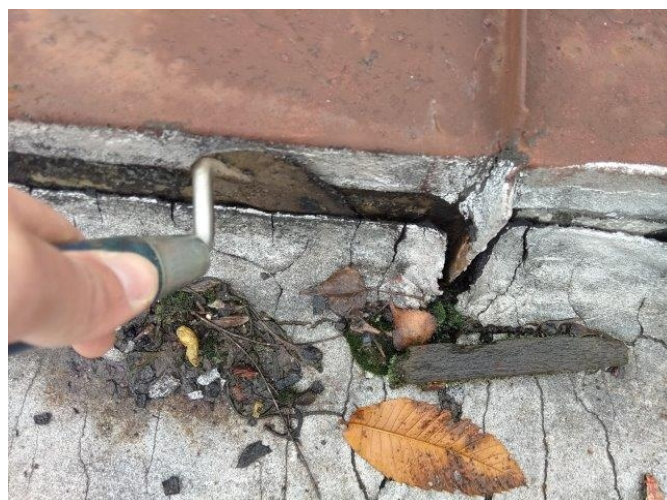
foto /17/ Pohled na netěsnost napojení krytiny na atiku

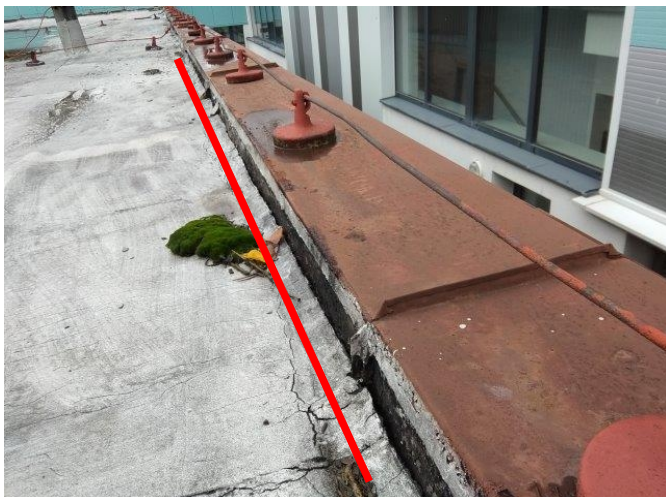
foto /18/ Pohled na netěsnost podél atiky, zkorodovaná atika a bleskosvodná soustava

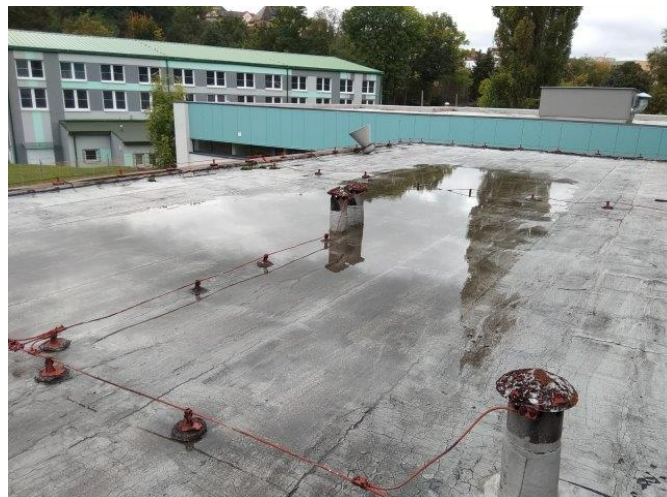
foto /19/ Pohled na louži na střeše v místě ucpaného střešního vtoku

Oprava betonové mazaniny, přeměření všech spádů střechy, případné zvýšení spádů směsí z cementové pěny (např. Poriment) případné zvýšení spádů pomocí spádových klínů z tepelné izolace.

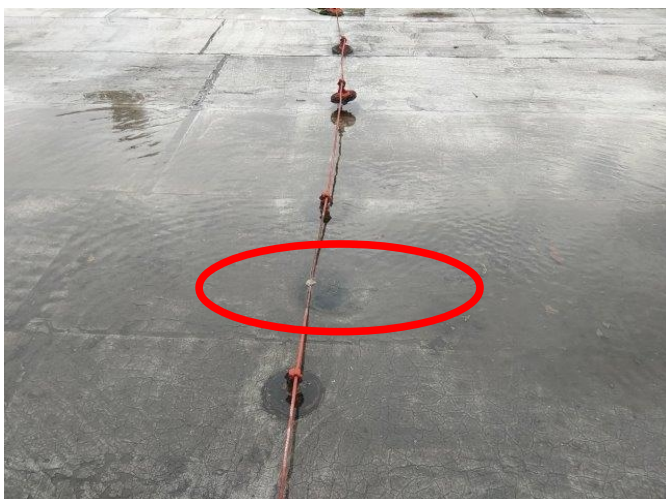
foto /20/ Pohled na ucpaný vtok

• **Nové provedení odvodňovacích prvků – nové osazení systémových zateplených dvoustupňových vtoků.** Na každé střeše se dále doporučuje zřízení jednoho pojistného přeřadu skrz atiku.

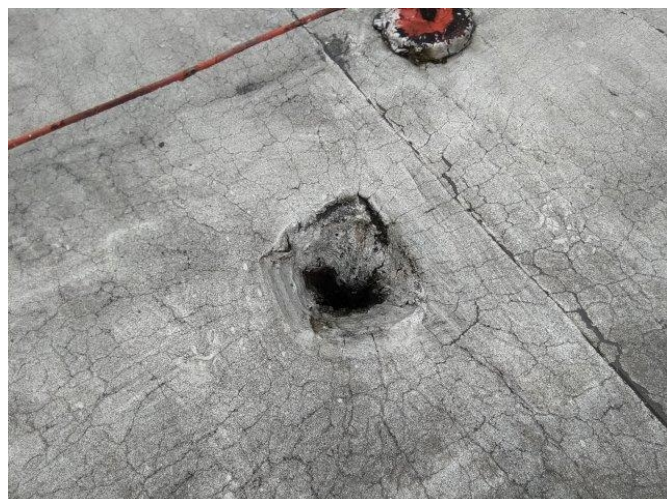
foto /21/ Pohled střešní vtok bez ochranného koše

U střešních vtoků **chybí ochranné koše** vede k ucpání střešního vtoku.

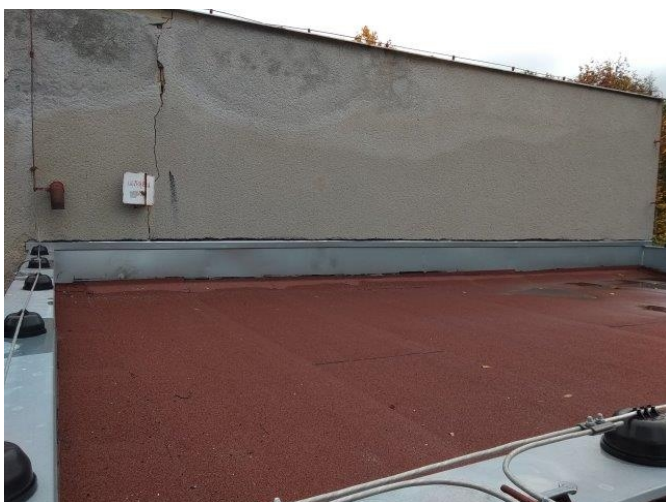
foto /22/ Pohled na opravenou střechu trafo stanice

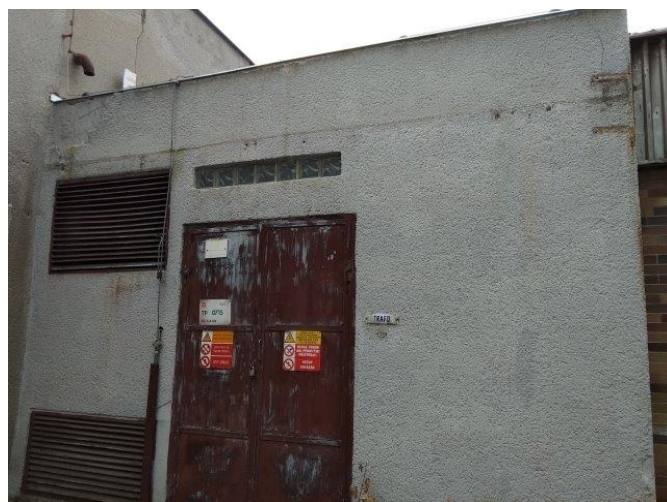
foto /23/ Pohled na trafo stanici
