Investor: Město Bílina,  
Břežánská 50/4, 418 31 Bílina

Stavba : Hlavní budova lázní Bílina Kyselka  
**Posouzení nosných konstrukcí**

## STATICKÝ POSUDEK

Teplice 05/2020

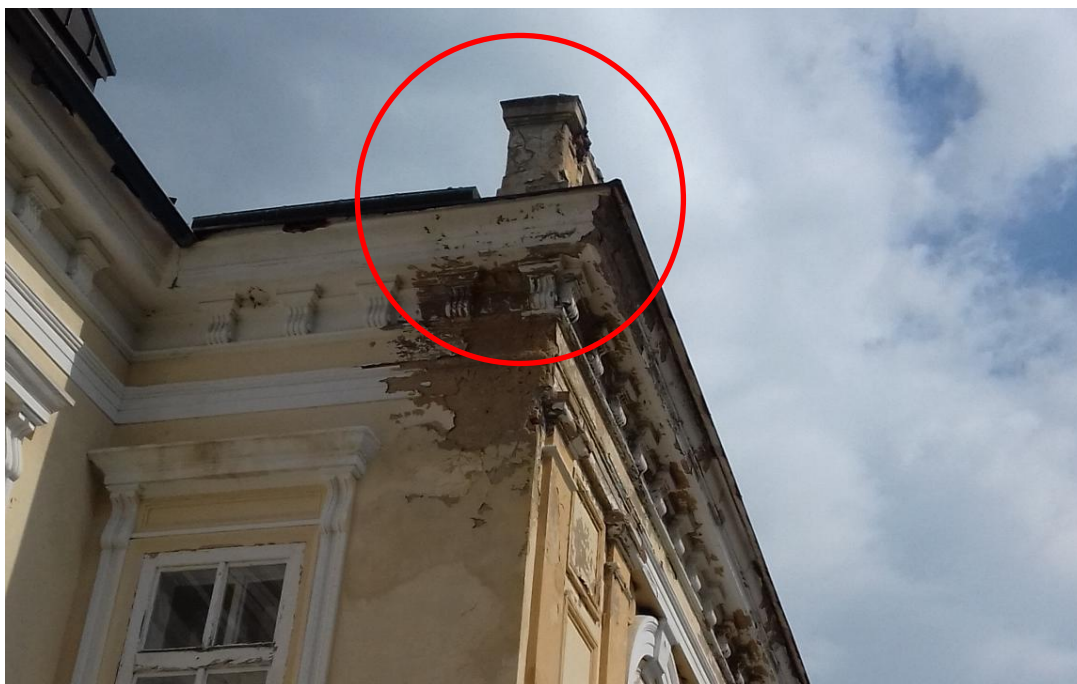
Zdivo je lokálně porušeno v místech zatékání srážkové vody. Jedná se o lokální poruchy s degradací omítky a praskáním a rozpadem nosného zdiva.

Je však nutné zabránit dalšímu vnikání srážkové vody do nosné konstrukce zdiva, aby nedocházelo k dalšímu zhoršování jeho stavu a nosné funkce.

*Degradace zdiva s označením místa zatékání srážkové vody do objektu*

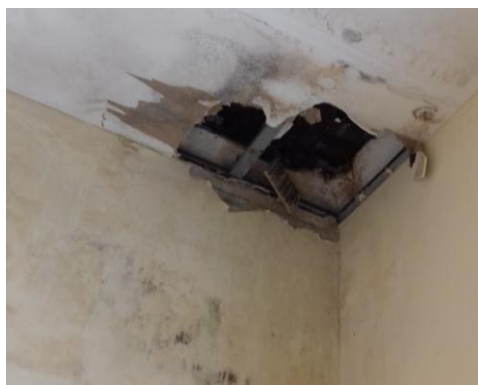
Strop nad prvním patrem ( 2.NP ) je dřevěný trámový. Dřevěný strop nad prvním patrem vykazuje lokální poruchy. Jedná se o tvoření prasklin ve fabionech - v napojení na nosné zdivo. V prostoru čelního rohu jihovýchodní fasády je v rohu strop lokálně propadlý vlivem zatékání ze střechy objektu. Jelikož se jedná o nepřístupnou konstrukci doporučuji při odkrytí podlahy v tomto prostoru dodatečný statický průzkum nosné konstrukce trámů tohoto stropu. Lze předpokládat porušení nosných trámů ve zhlaví - v uložení na nosném zdivu, kde dochází vlivem vlhkosti k hnilobě a napadení dřeva dřevokaznými houbami.

*Lokální propad stropu nad 2.NP*

Lokálně byl zjištěn jediný propad stropů v rohu jihovýchodní fasády nad vstupem na terasu. Na dřevěných částech stropu v tomto prostoru je předpokládán výskyt hnilob a dřevokazných hub, konstrukce podlahy je v tomto místě v havarijním stavu.

Doporučuji provést otevření konstrukcí krovu a stropů v místě lokálních poruch a zjistit stav nosných dřevěných konstrukcí v těchto místech. V případě degradace dřeva je nutné narušené prvky krovu a stropů nahradit "protézováním".
