Stavba : Hlavní budova lázní Bílina Kyselka
Posouzení nosných konstrukcí

Část projektu : Stavební a statická

STATICKÝ POSUDEK

Teplice 05/2020

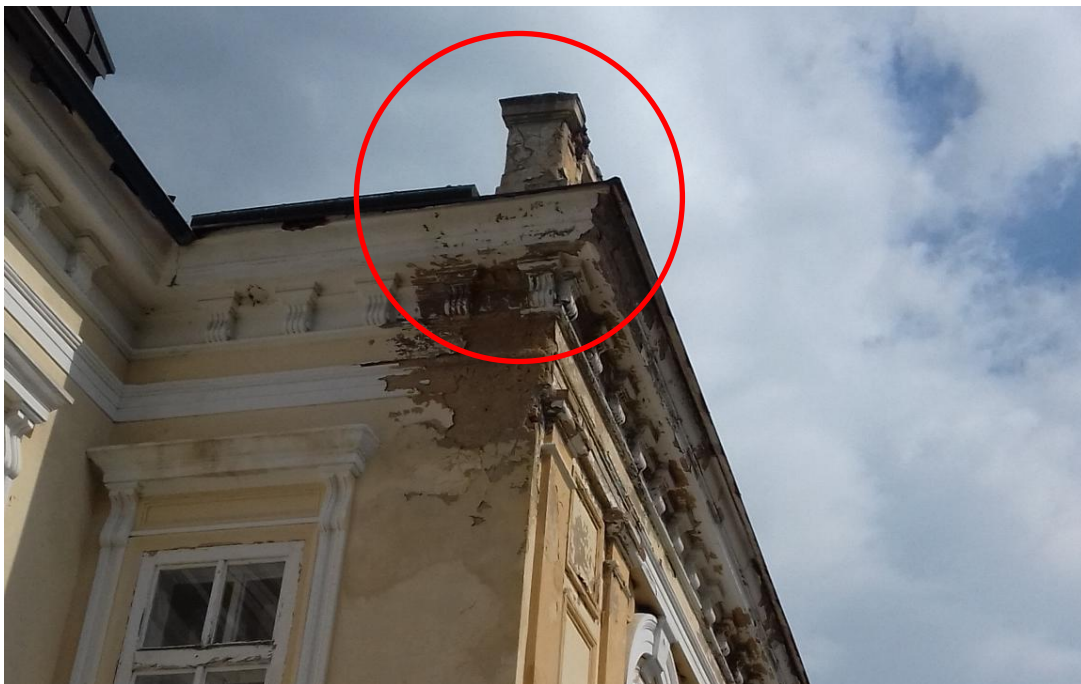
Zdivo je lokálně porušeno v místech zatékání srážkové vody. Jedná se o lokální poruchy s degradací omítky a praskáním a rozpadem nosného zdiva.

Dále se na dané konstrukci objevují poruchy statického charakteru, což jsou praskliny ve zdivu. Tyto praskliny jsou pravděpodobně způsobeny drobným nerovnoměrným sedáním objektu a jeho stářím.

Degradace zdiva s označením místa zatékání srážkové vody do objektu

Je však nutné zabránit dalšímu vnikání srážkové vody do nosné konstrukce zdiva, aby nedocházelo k dalšímu zhoršování jeho stavu a nosné funkce.

Praskliny ve zdivu lze zajistit pomocí vložení helikální výztuže do drážek ve zdivu a její zatmelení. Tuto opravu je možné odložit do fáze celkové rekonstrukce objektu.
