**Místo stavby:** p.p.č. 784/1, k.ú.: Bílina, Teplické Předměstí  
**Investor:** Lesy Sever, s.r.o., Zámek Bílina 98/7, 41801 Bílina  
**Autor návrhu:** Bleskové projekty s.r.o.,  
Štítného 1336, Kročehlavy, Kladno, 272 01  
**Vypracoval:** Bleskové projekty s.r.o.  
**Zodp. Projektant:** Ing. Jan Slavata, Karla Čapka 24/2526, Teplice, 415 01  
**Účel dokumentace:** DSP  
**Datum:** 04/2019

## **STAVEBNÍ OPRAVY STÁVAJÍCÍCH KROVŮ BUDOVY Č.P.228 BÝVALÉHO PIVOVARU V BÍLINĚ**

### **B. SOUHRNNÁ TECHNICKÁ ZPRÁVA**

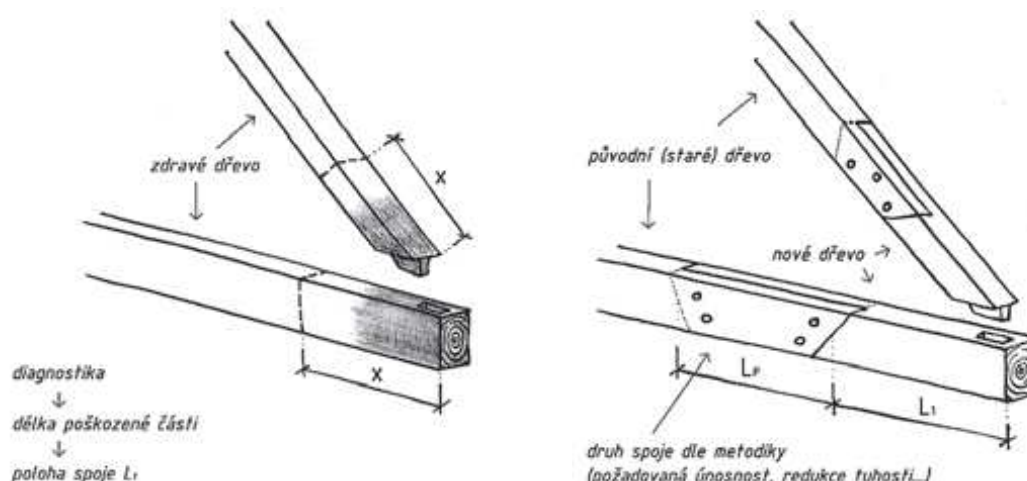
K řešení problému bude použita technika plátování (šikmočelný celodřevěný plát, čtyřkolíkový spoj, viz obrázek), která dovoluje napojit novou část trámu (protézu) na původní část pomocí dřevěných kolíků.

Při opravě krovu bude plně respektováno jeho původní konstrukční řešení. Celé prvky budou měněny pouze v případě prokázání jejich značného a celkového poškození. V takovém případě budou měněny prvky dřevěné, které budou shodných rozměrů s prvkem měněným a do konstrukce budou zapojeny původním tesařským způsobem. Původním tesařským způsobem budou zapojeny i veškeré doplňované prvky, které dnes chybí. Tyto nové prvky budou shodných tvarů a dimenzí jako jsou příslušné prvky na stavbě dochované. Částečně poškozené trámy budou opraveny tesařsky plátováním, které bude jištěno dřevěnými kolíky. Preferujeme jištění spojů dřevěnými kolíky v kombinaci s vhodným tesařským spojem (např. šikmo-čelní plát apod.). Protézy budou mít shodné rozměry s měněnou částí a do konstrukce krovu budou napojeny původním tesařským způsobem. Veškeré nové prvky budou opracovány ručně tesáním nebo hoblováním a budou u nich strženy hrany. Mírně, povrchově napadené prvky budou pouze šetrně očištěny od povrchové hniloby. Hlubší poškození budou po odstranění opatřeny dřevěnou plombou. Chemický přípravek proti dřevokazným škůdcům

bude bezbarvý či hnědý. Nově vkládané impregnované dřevo bude zabudováno až po dokonalém vyschnutí.
