Fotodokumentace - Komunikace / Pohledy

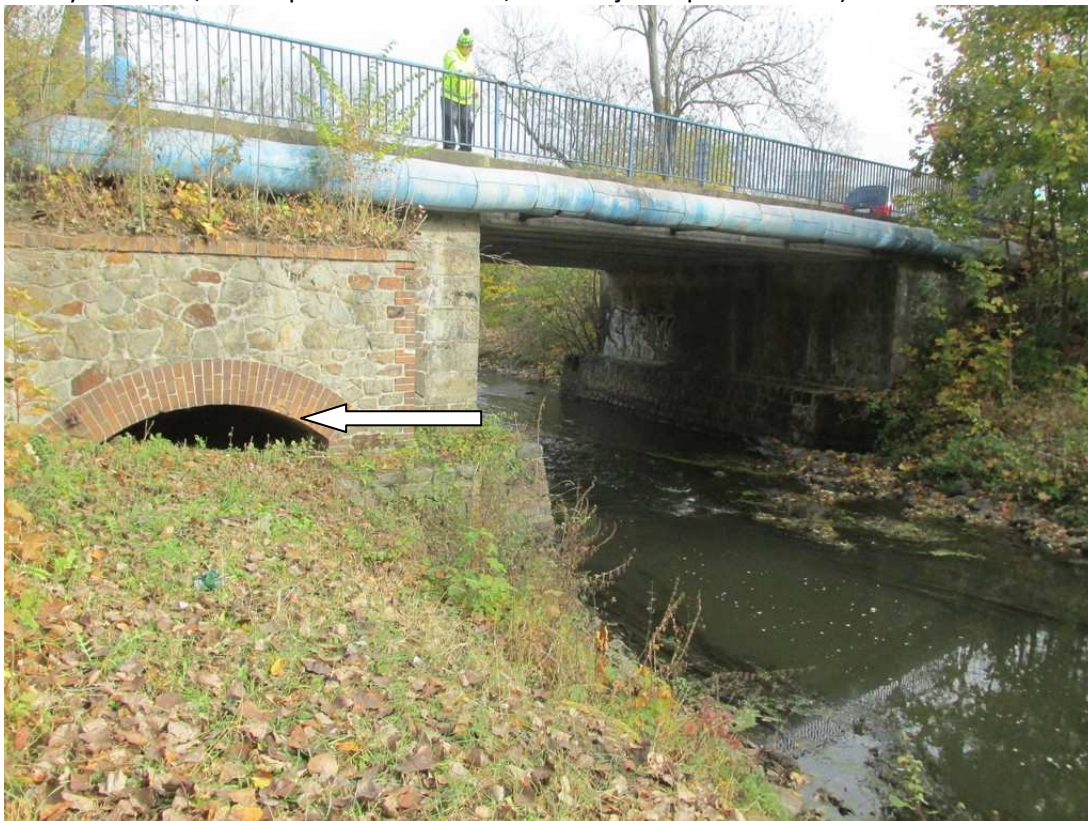
- 1) Celkový pohled zleva (vtok) - pravděpodobně neevidovaný mostní objekt (soustava minimálně 6-ti kamenných kleneb, z části pod úrovní terénu, detailněji viz spodní stavba)

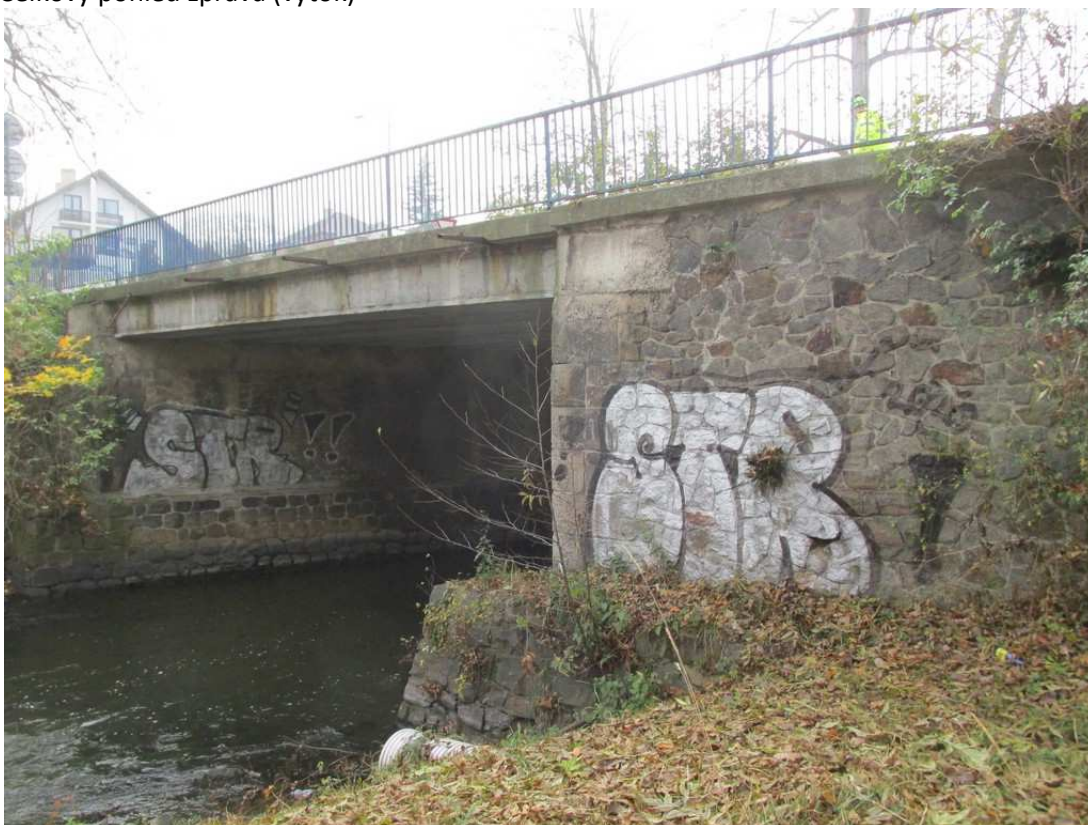
- 2) Celkový pohled zprava (výtok)

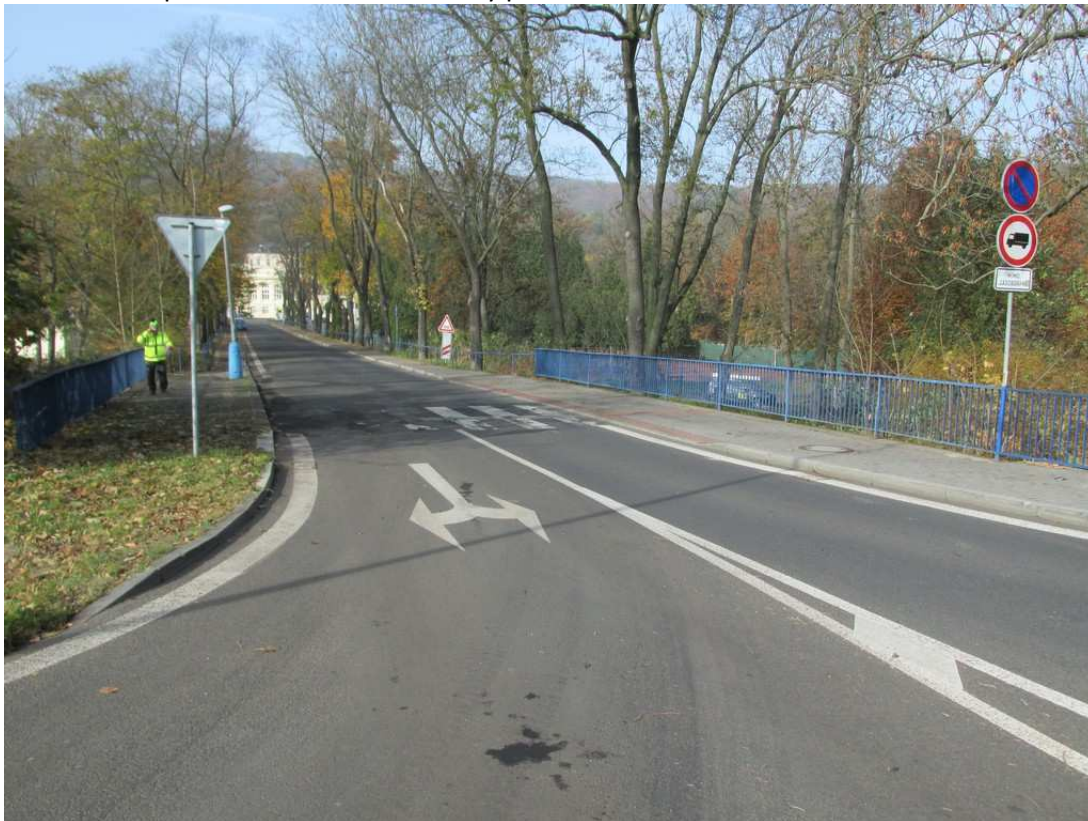
3) Prostorové uspořádání na mostě - celkový pohled ve směru staničení

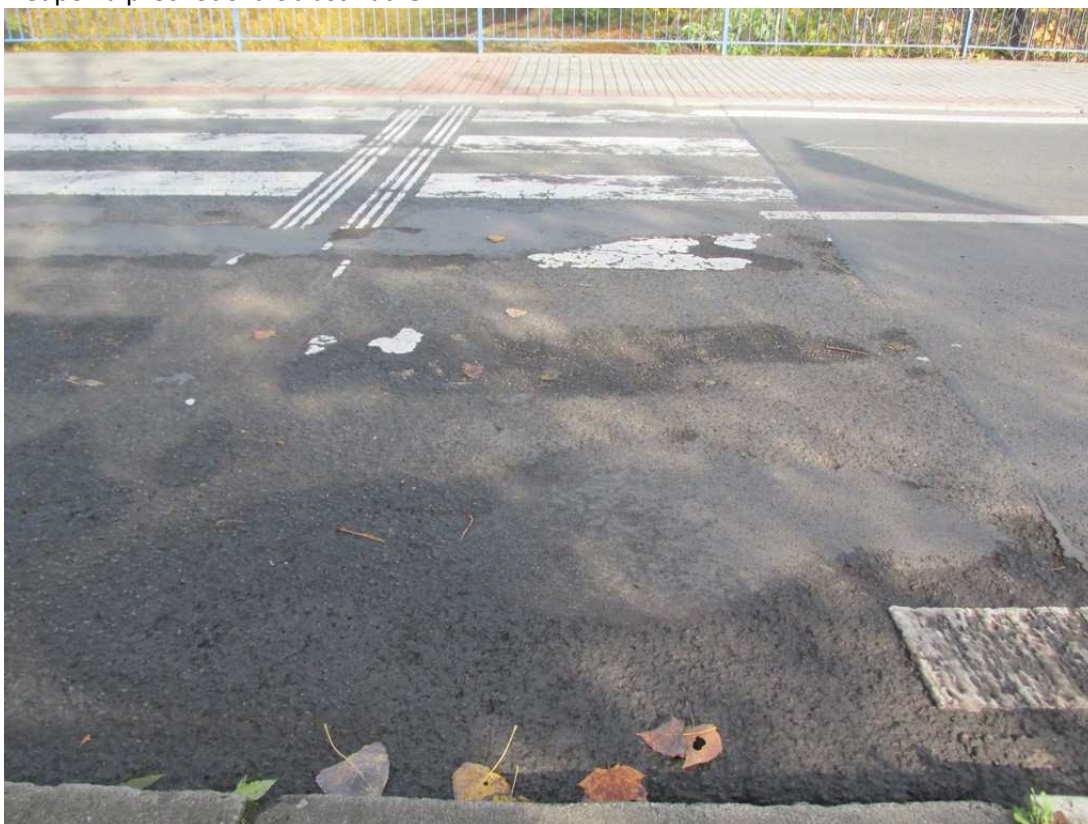
4) Předpolí a přechodová oblast nad OP1

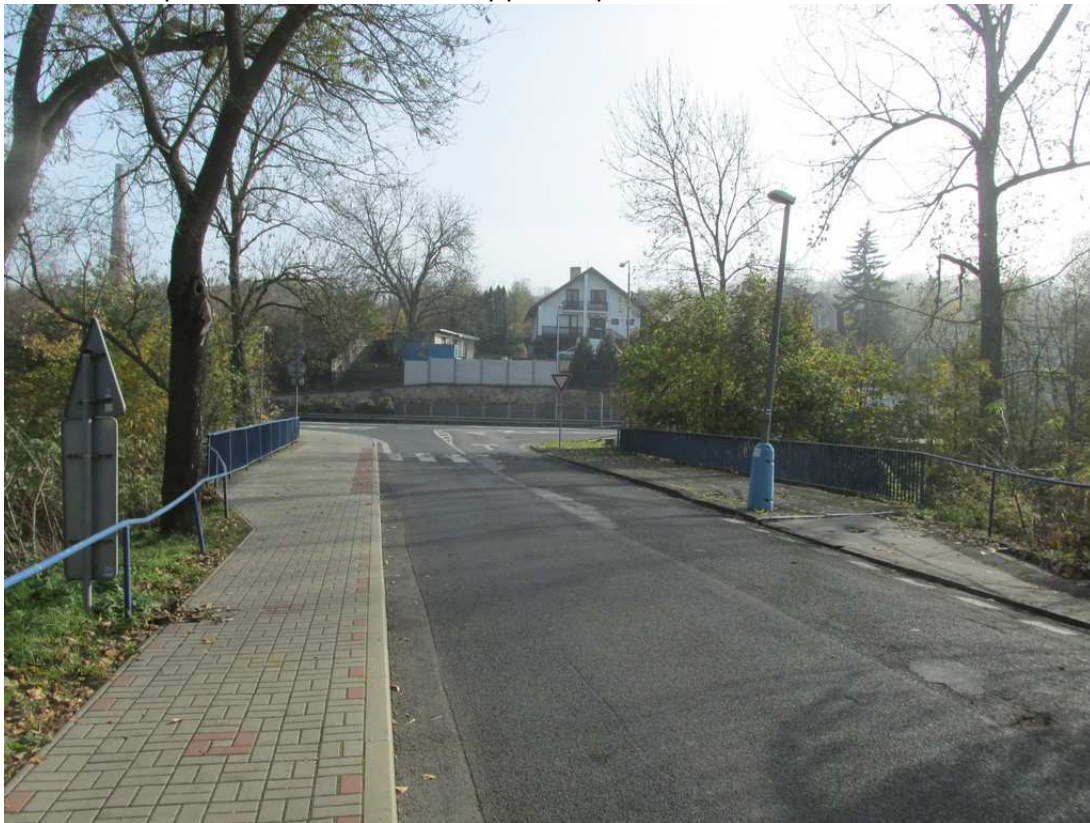
5) Prostorové uspořádání na mostě - celkový pohled proti směru staničení

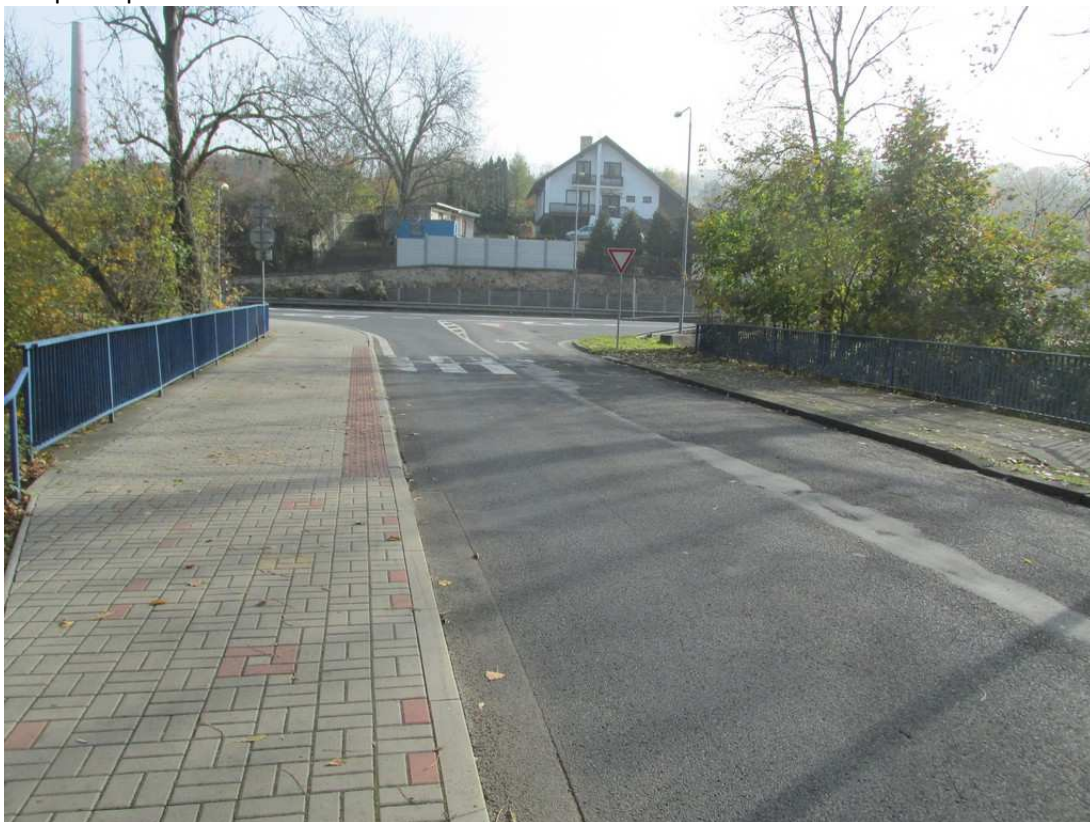
6) Prostorové uspořádání na mostě - celkový pohled proti směru staničení
Předpolí a přechodová oblast nad OP2

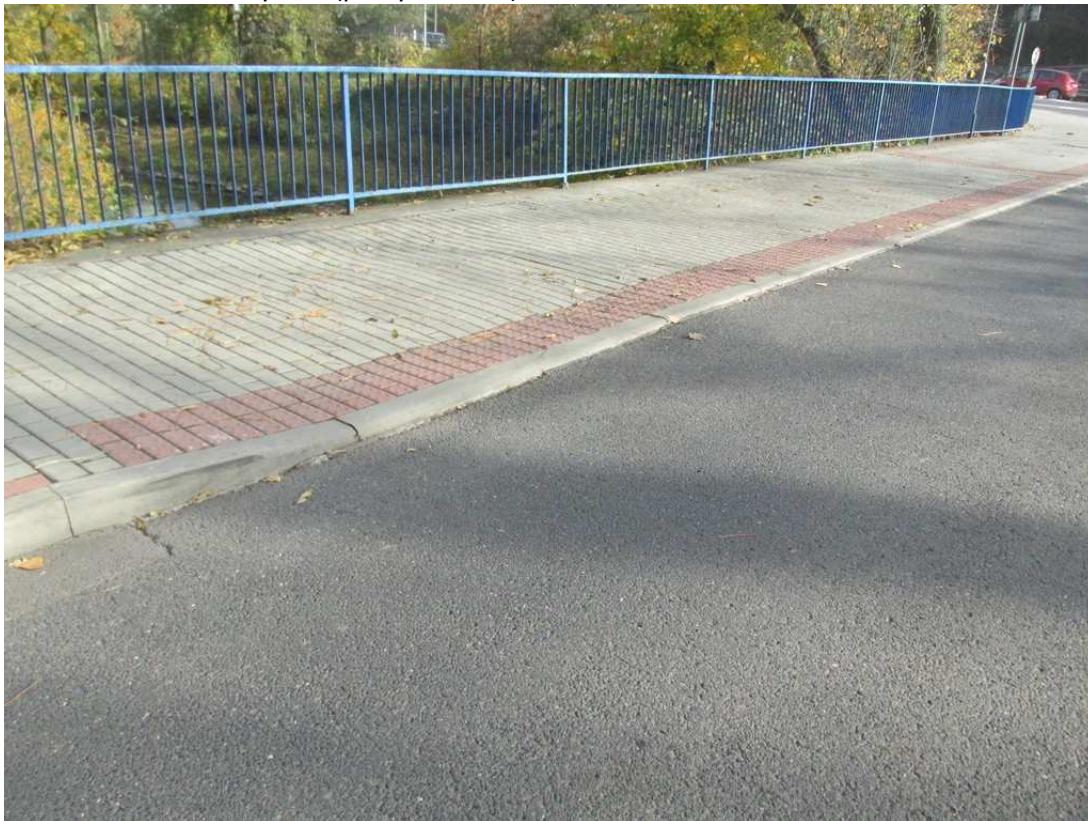
- 7) Pohled k vozovce na výtoku (pravý chodník) – obruba

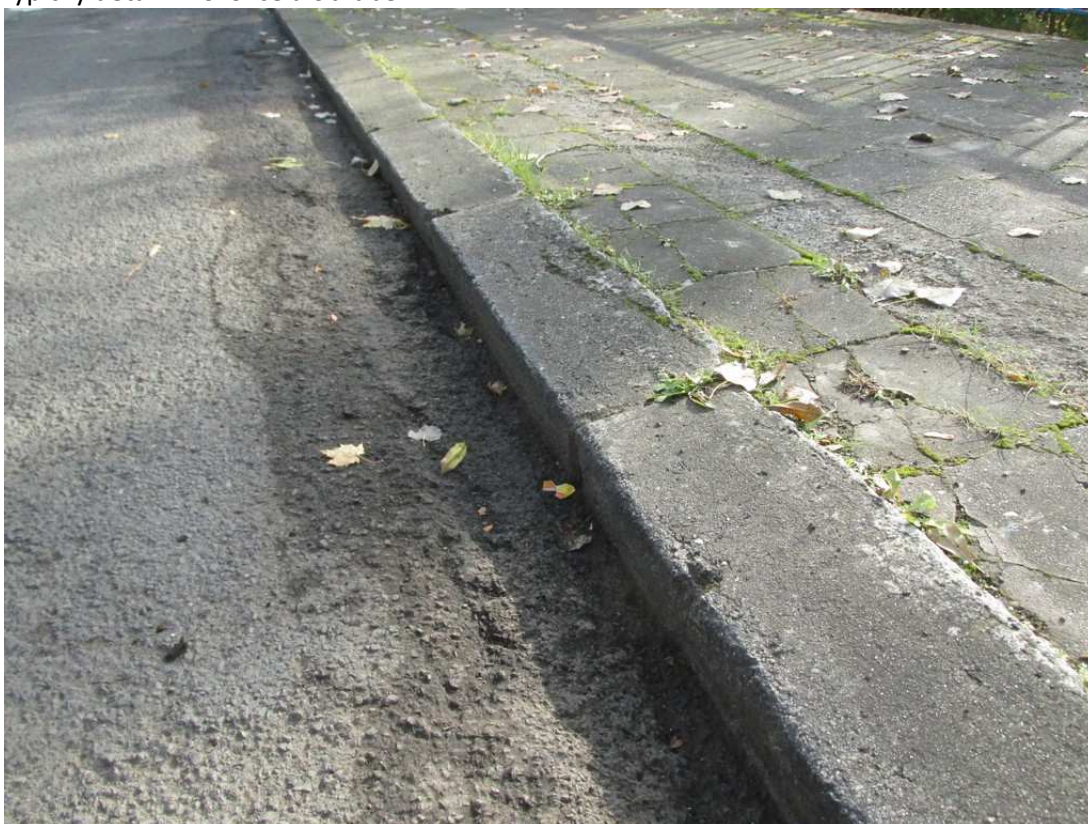
- 8) Typický detail k vozovce a obrubě

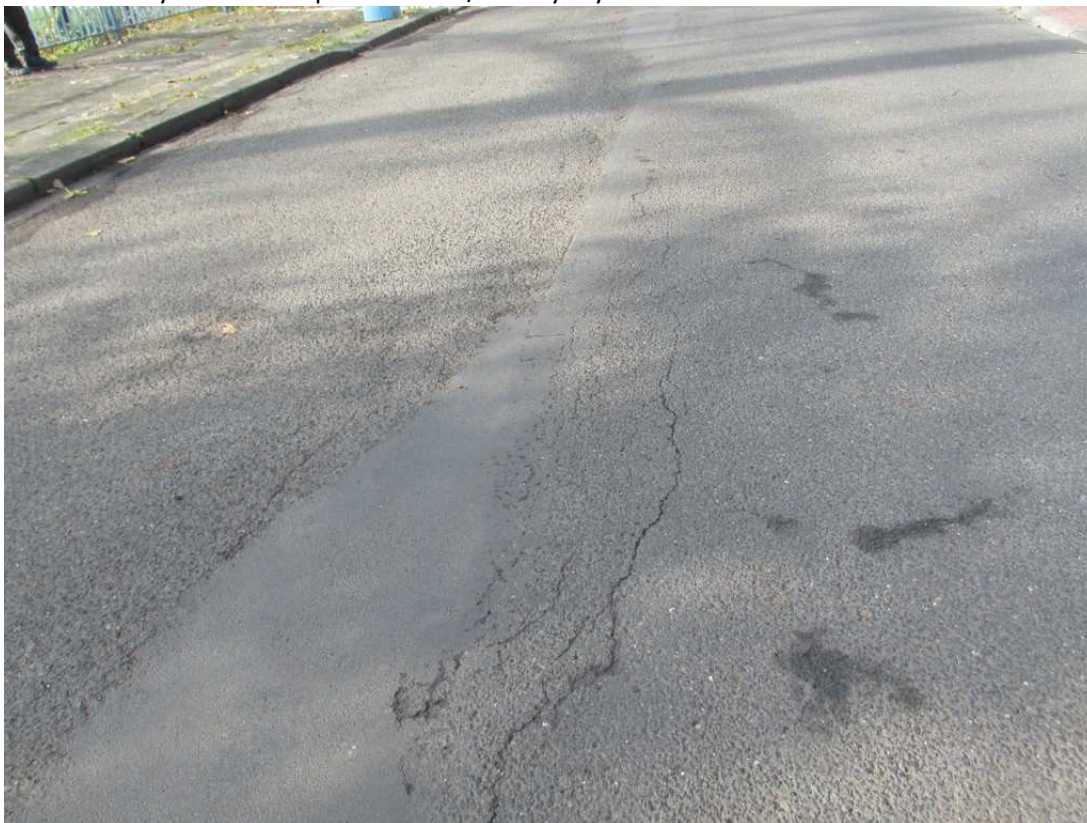
- 9) Detail vozovky na mostě v podélné ose / trhliny krytu

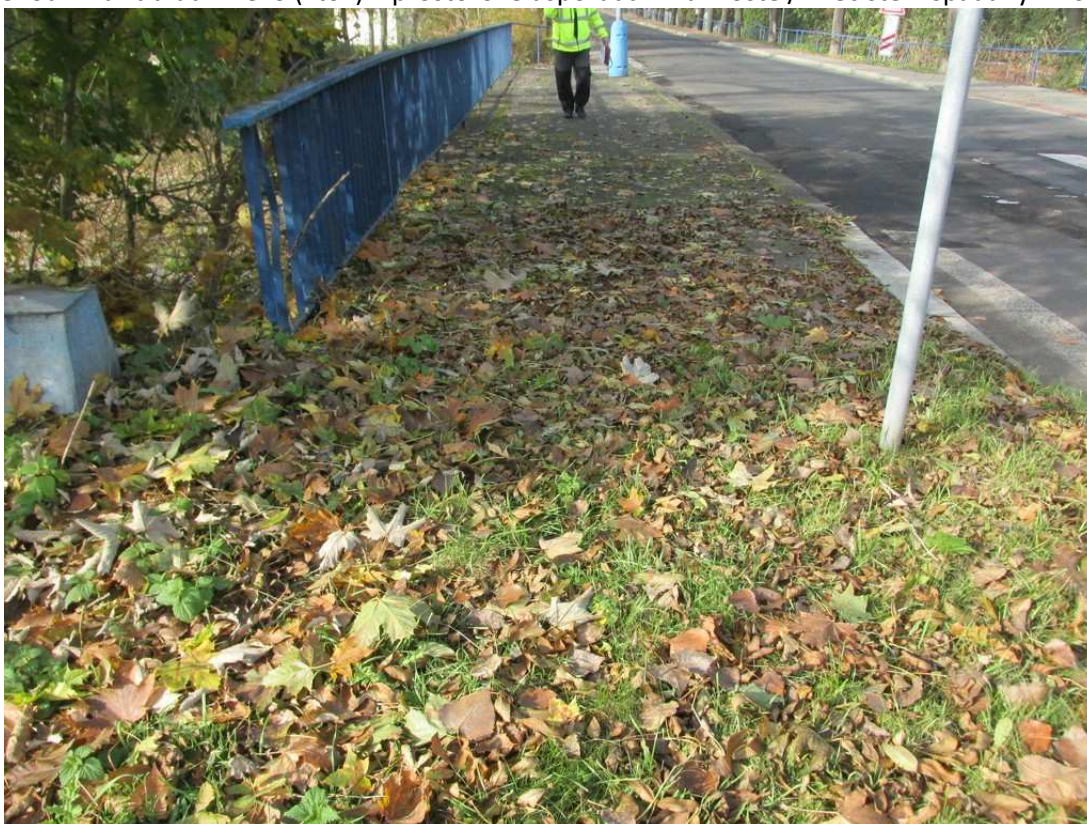
- 10) Chodník a zábradlí vlevo (vtok) – prostorové uspořádání na mostě / znečištění spadaným listím

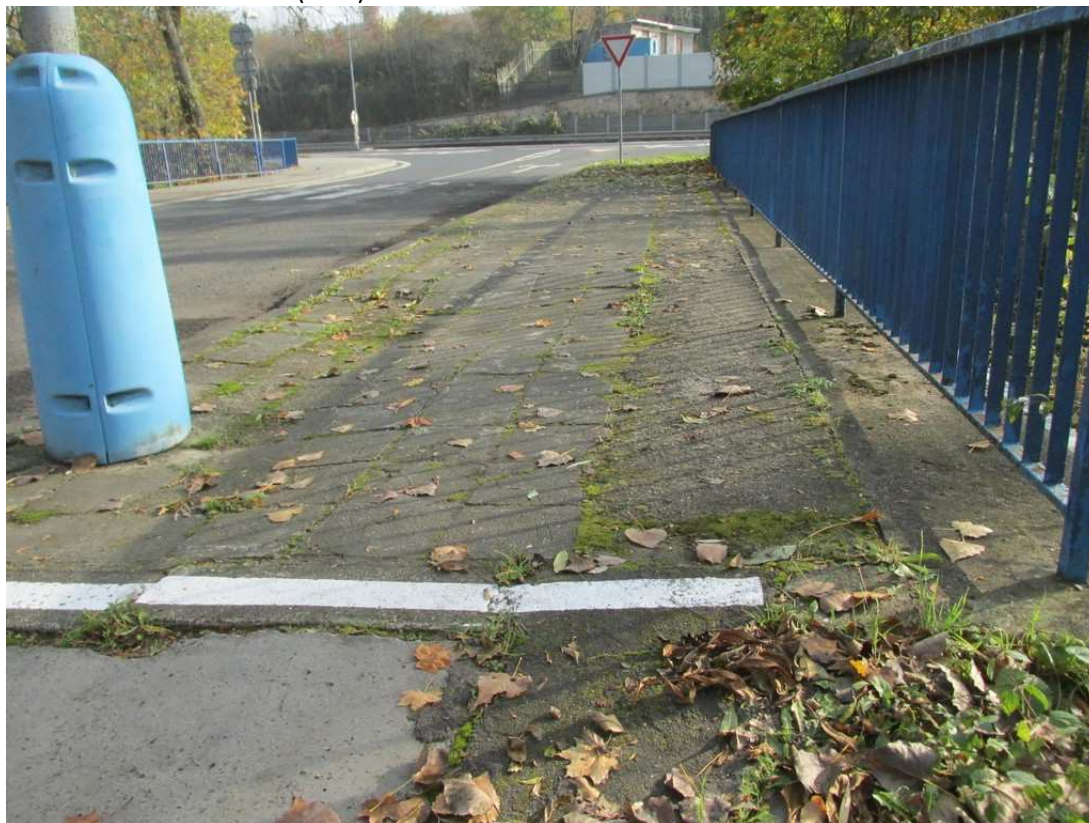
11) Chodník a zábradlí vlevo (vtok) nad OP2

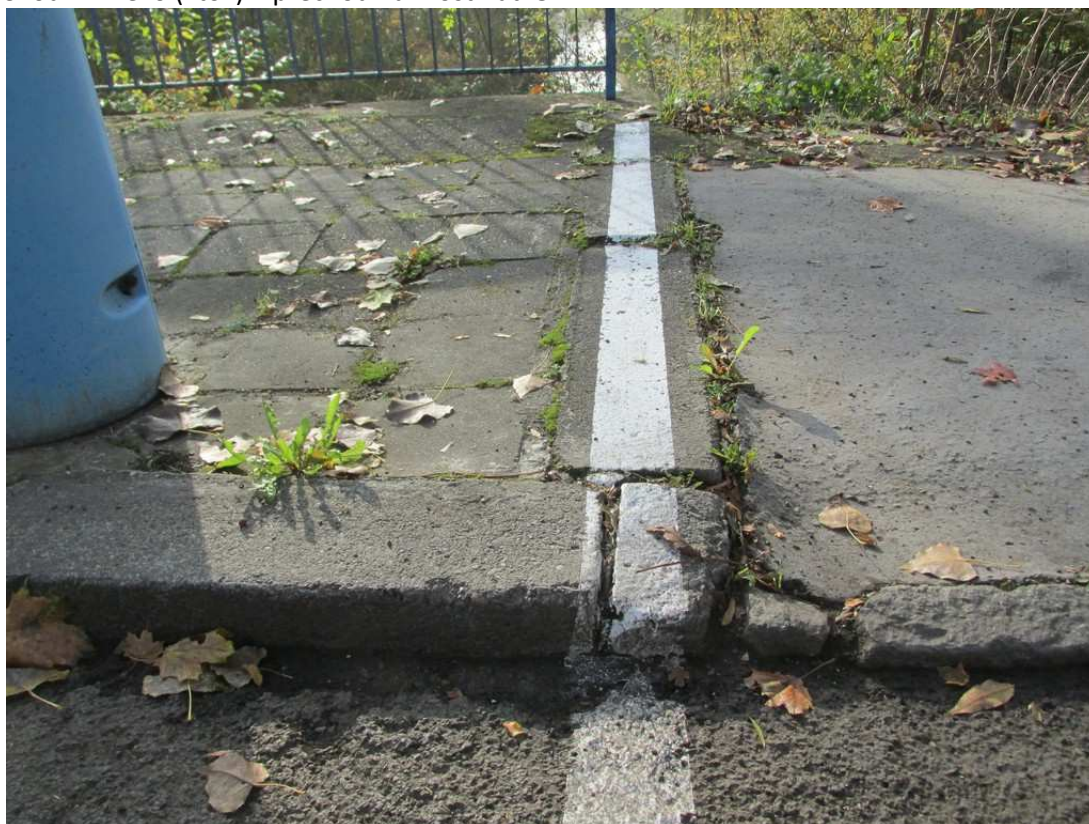
12) Chodník vlevo (vtok) – přechod na most nad OP2

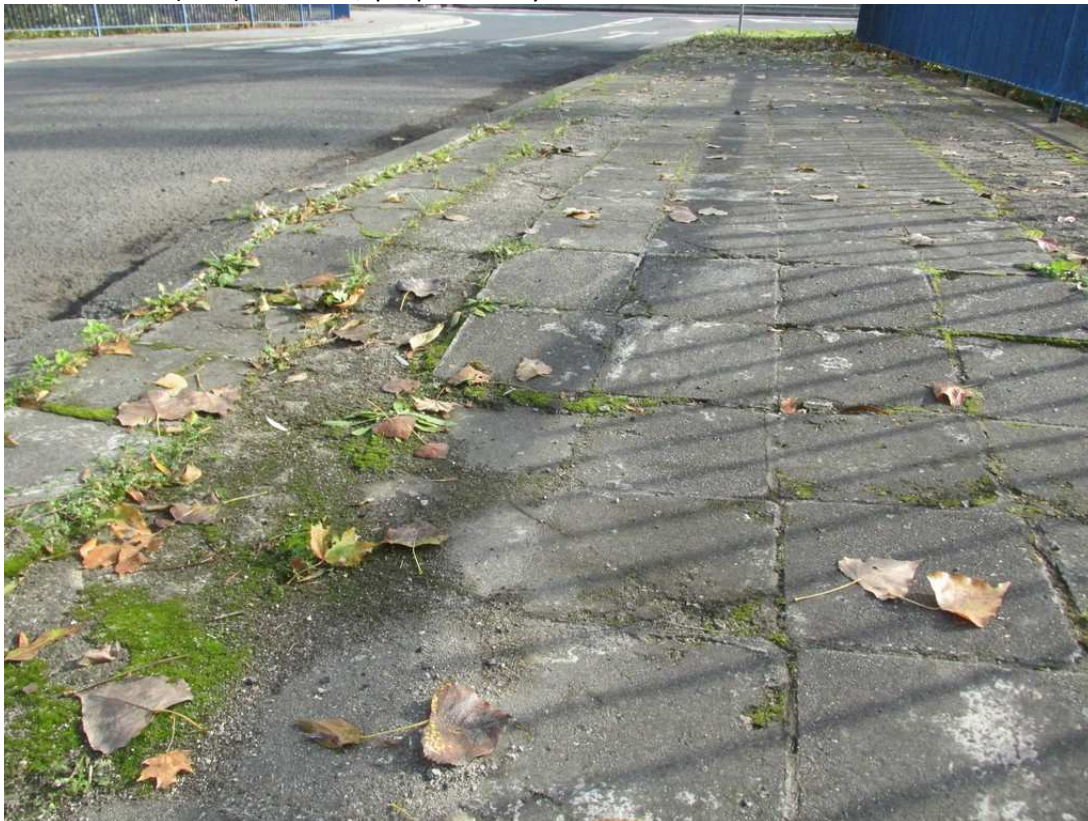
13) Chodník vlevo (vtok) nad OP2 / propad dlažby

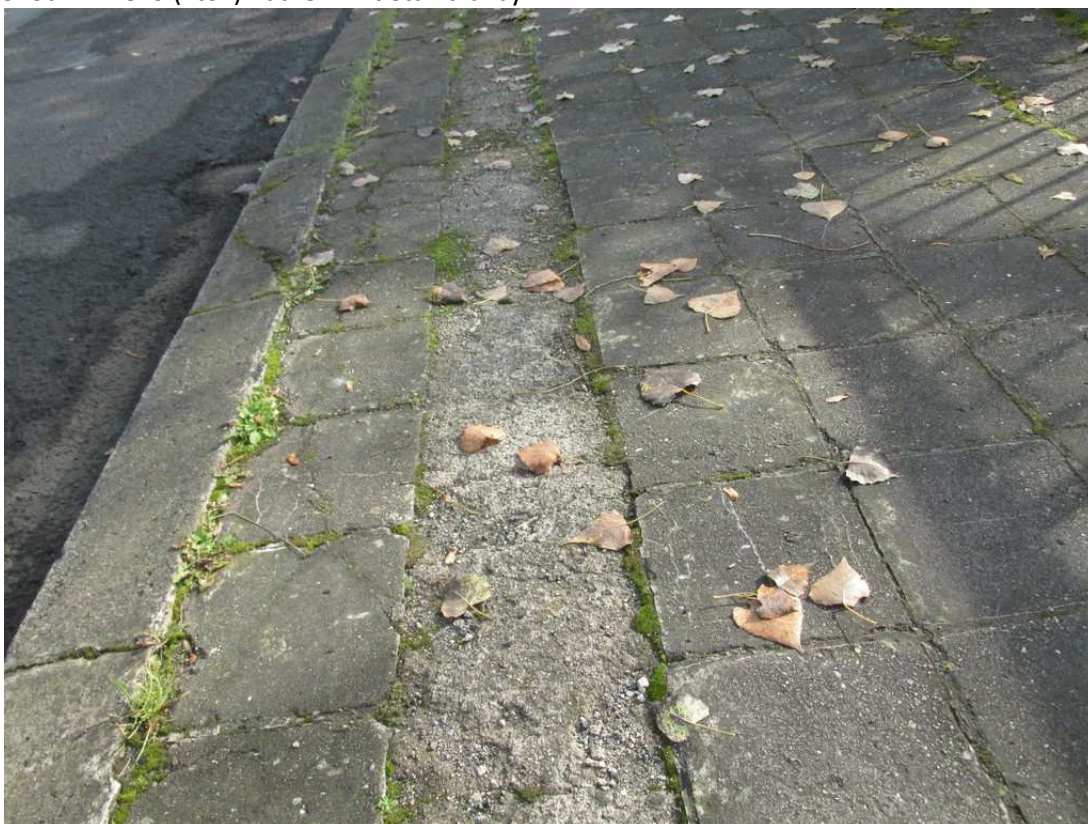
14) Chodník vlevo (vtok) nad OP2 - detail dlažby

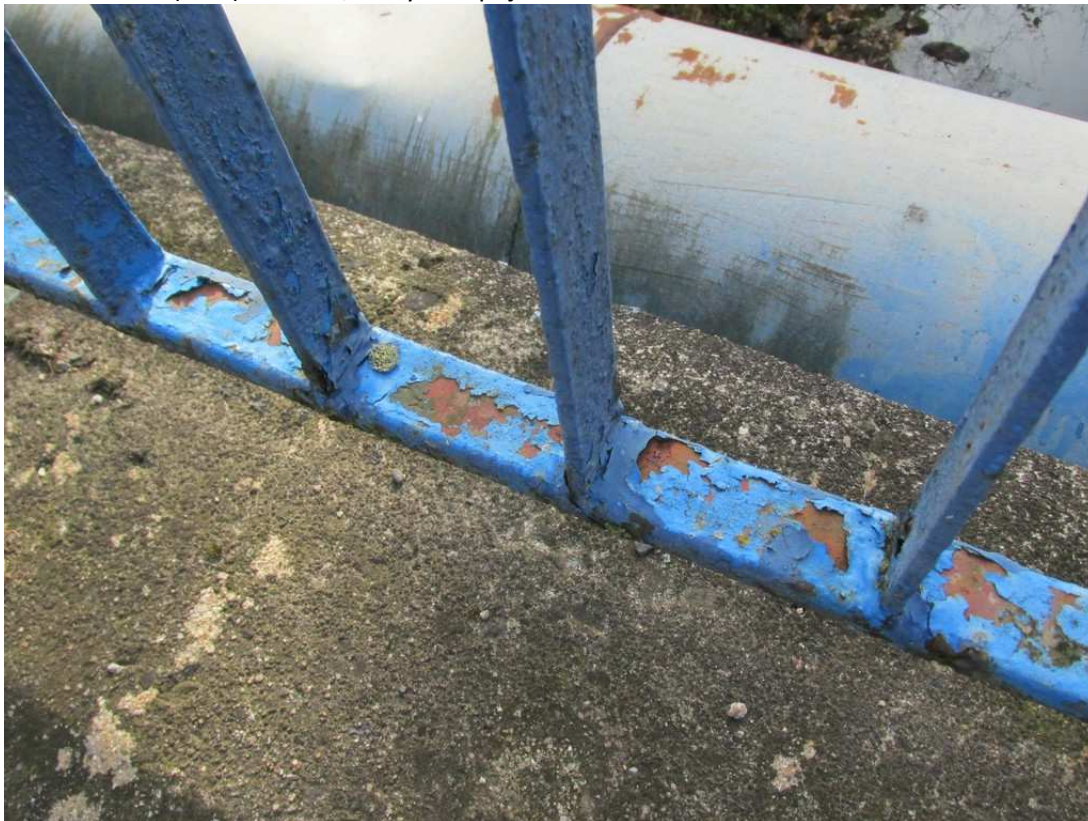
- 15) Zábradlí vlevo (vtok) – detail / zašlý odlupující se nátěr PKO

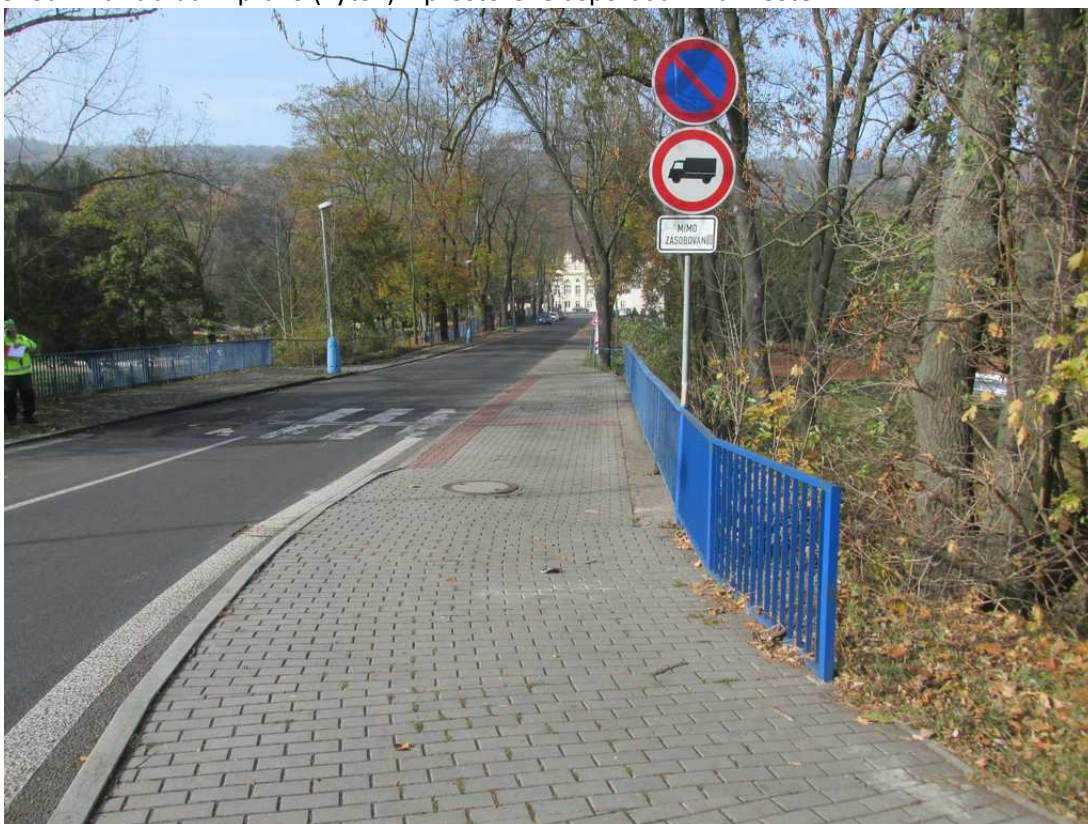
- 16) Chodník a zábradlí vpravo (výtok) – prostorové uspořádání na mostě

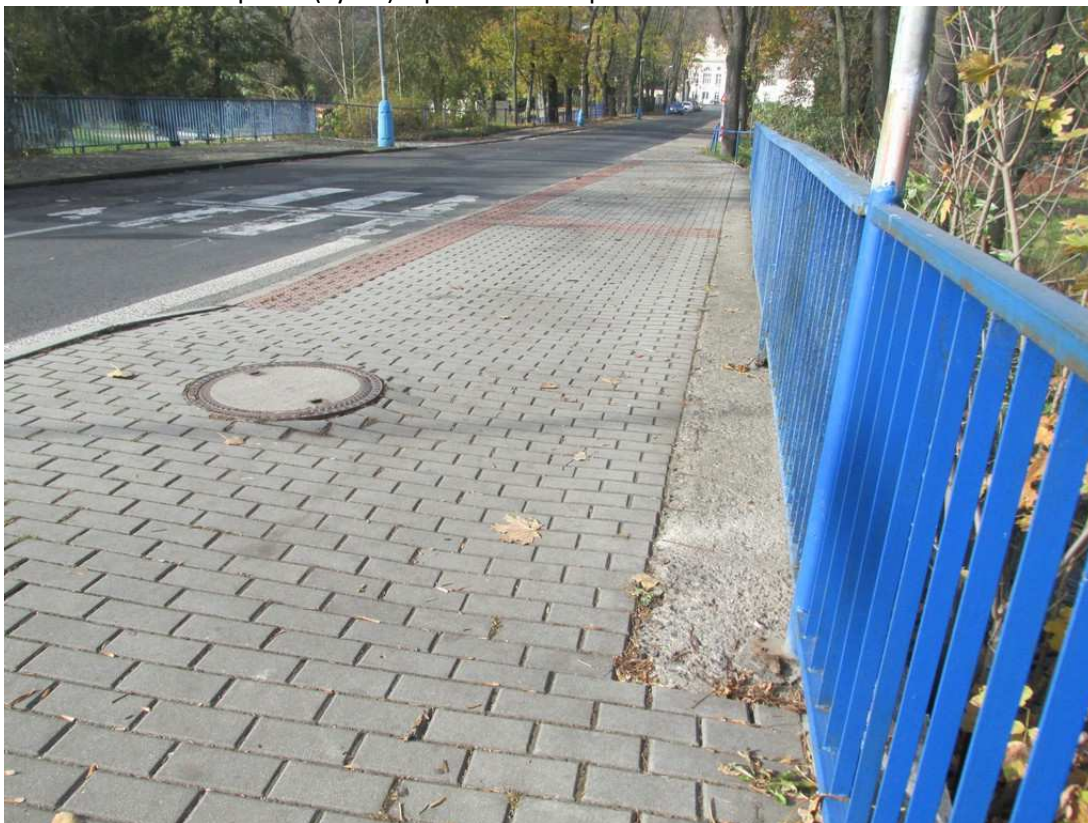
- 17) Chodník a zábradlí vpravo (výtok) – prostorové uspořádání na mostě

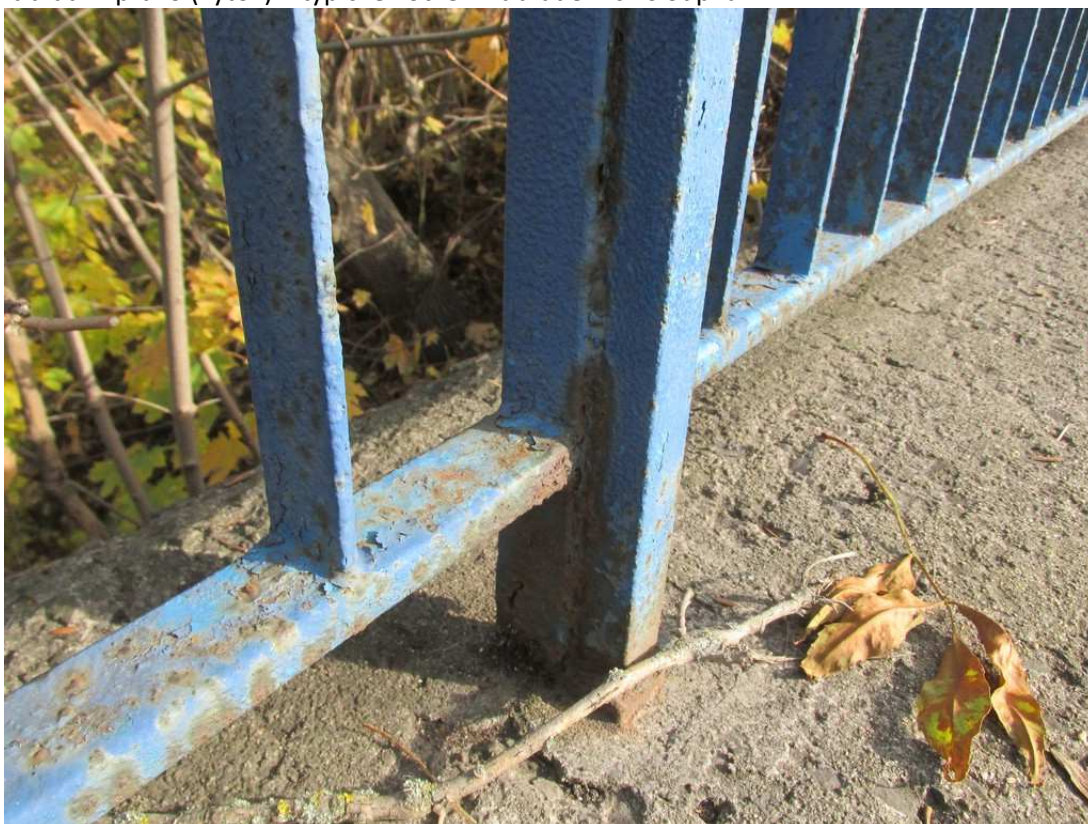
- 18) Zábradlí vpravo (výtok) – typické kotvení zábradelních sloupků

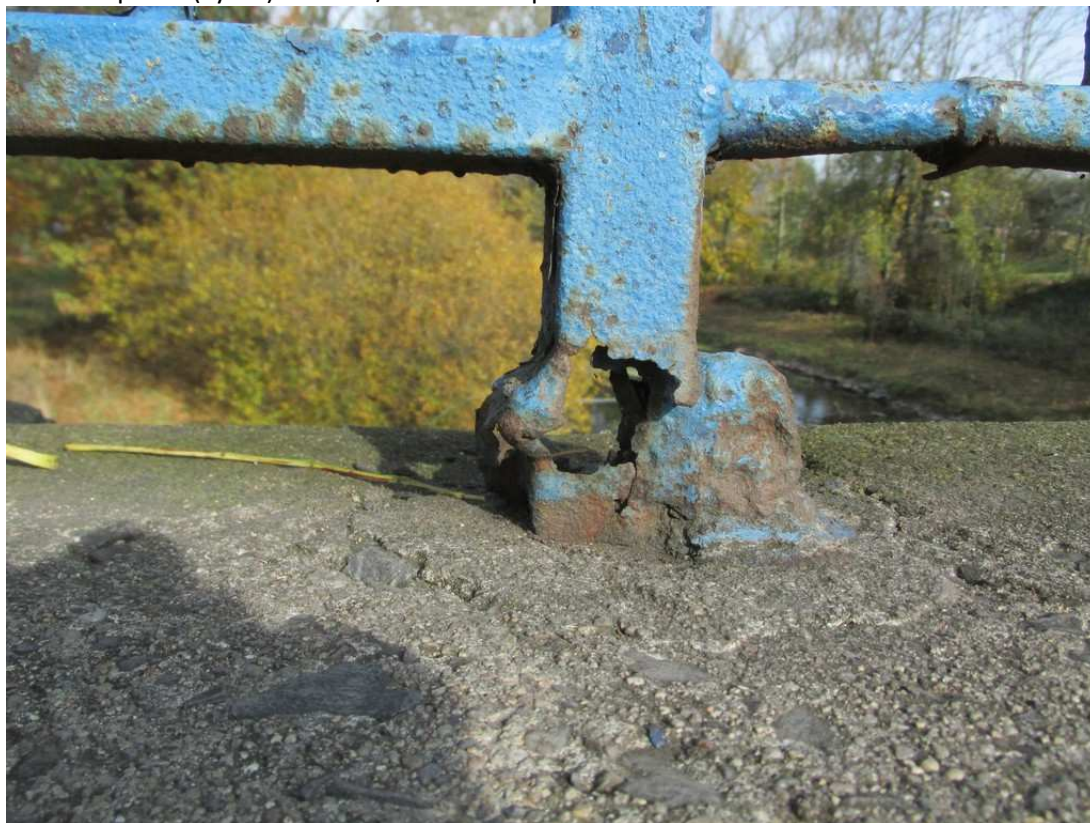
19) Zábradlí vpravo (výtok) – detail / koroze sloupků v ukotvení

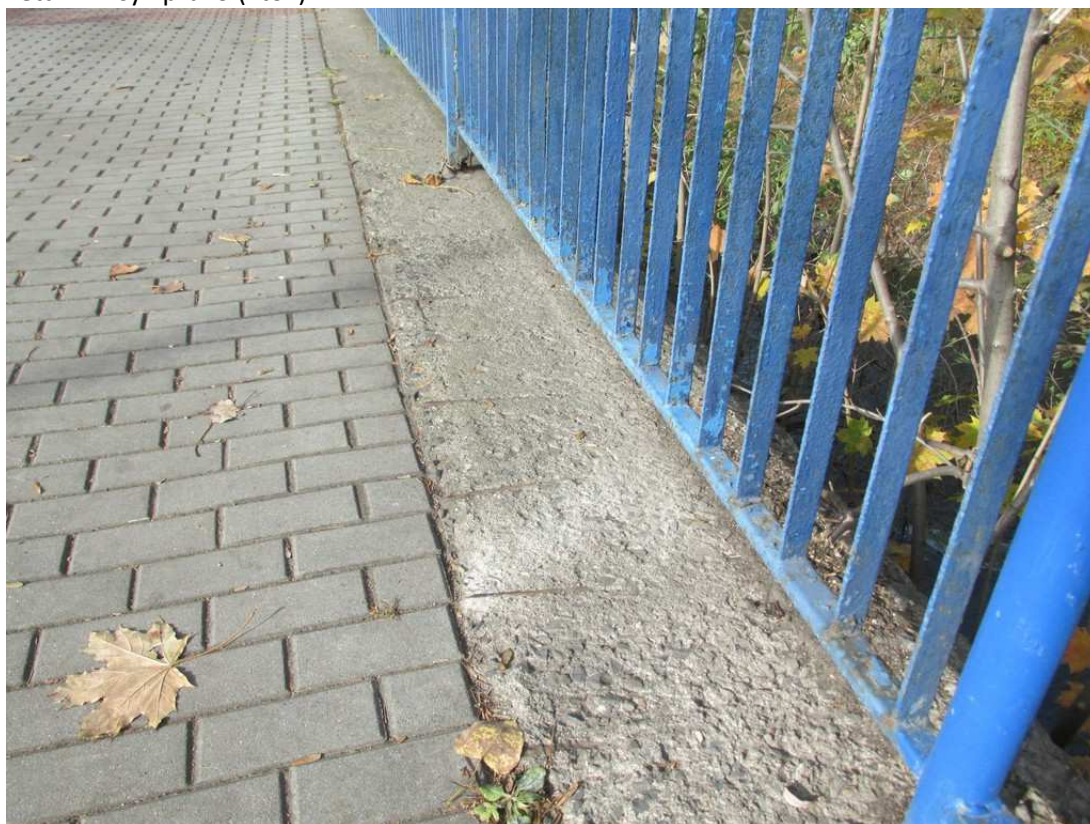
20) Detail římsy vpravo (vtok)
