# HLAVNÍ MOSTNÍ PROHLÍDKA

## 27/10/2021

### 14-60c-M1 - z I/13 ke Kádřovi přes řeku Bílina

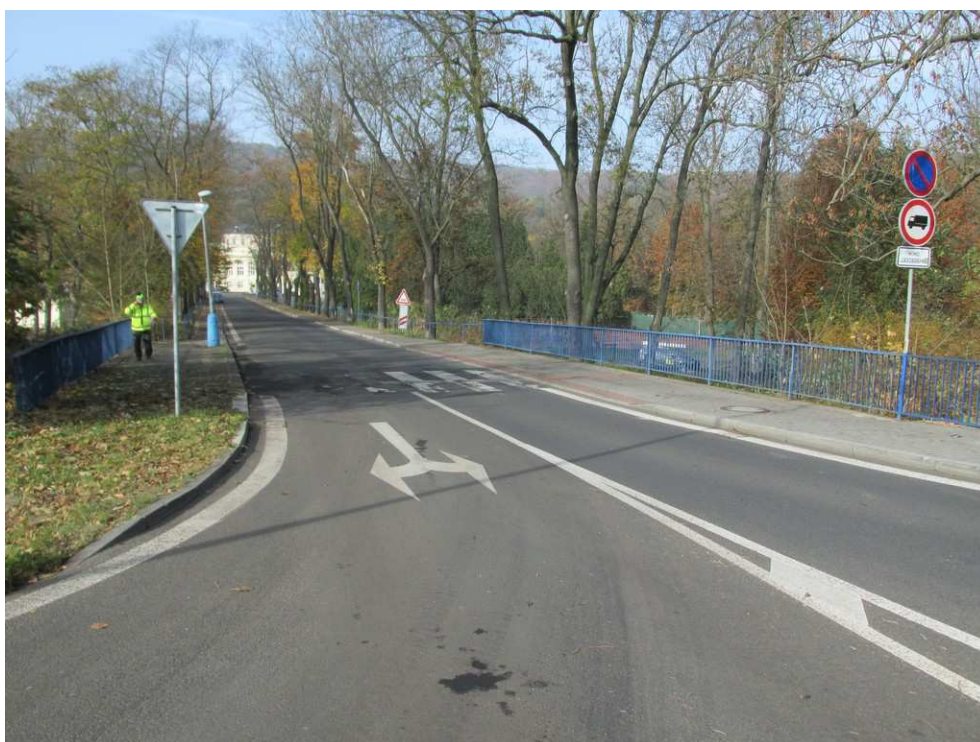
*celkový pohled ve směru staničení*

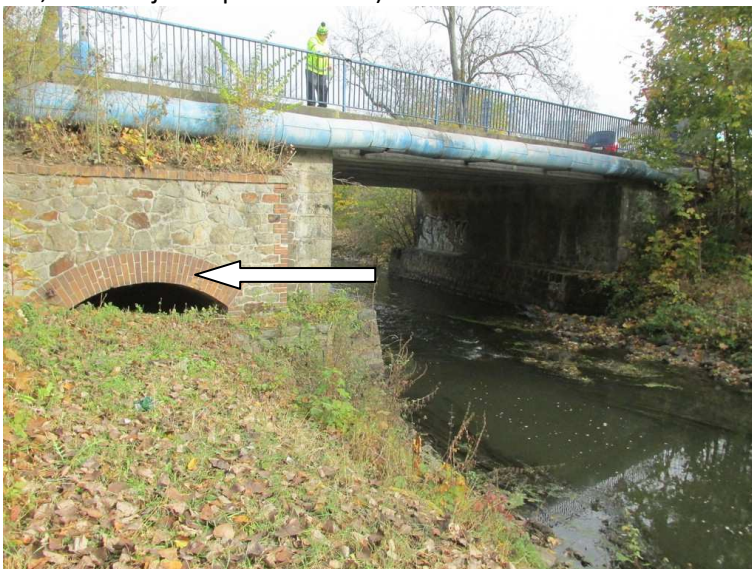
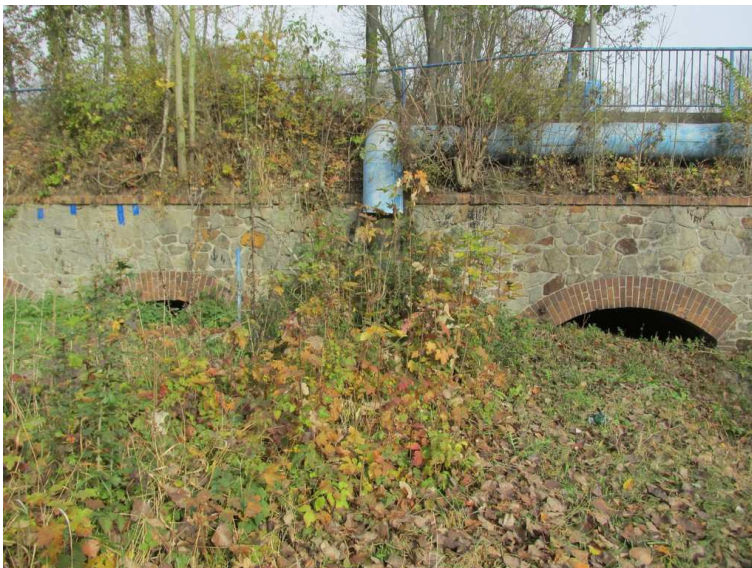
- za OP2 se nachází pravděpodobně nevidovaný (?) mostní objekt o minimálně 6 cihelných klenbách, z části zasypané

- 1) Celkový pohled zleva (vtok) - pravděpodobně neevidovaný mostní objekt (soustava minimálně 6ti kleneb, z části pod úrovní terénu, detailněji viz spodní stavba)

- Za levobřežní OP2 se nachází pravděpodobně neevidovaný mostní objekt (minimálně 6 cihelných kleneb, z části pod úroveň terénu) - zaevidovat do mostního pasportu a zajistit mostní prohlídku a dohledat původní dokumentaci.

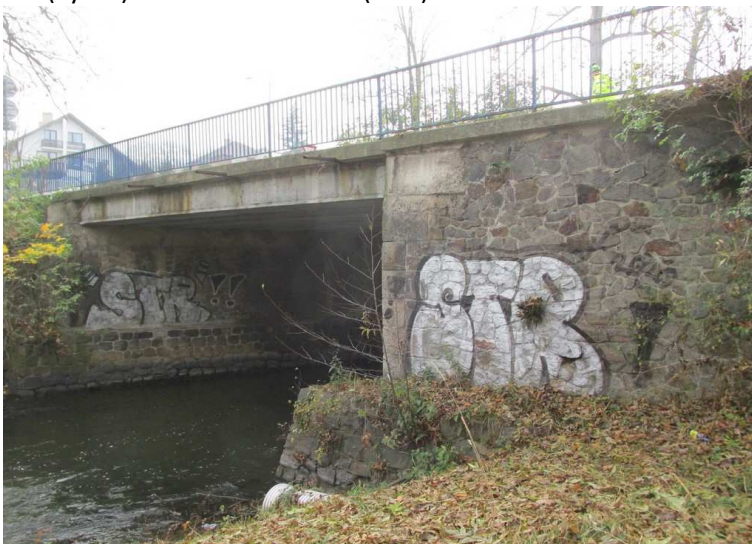
- 3) Celkový pohled zprava (výtok) a levobřežní křídlo (OP2)

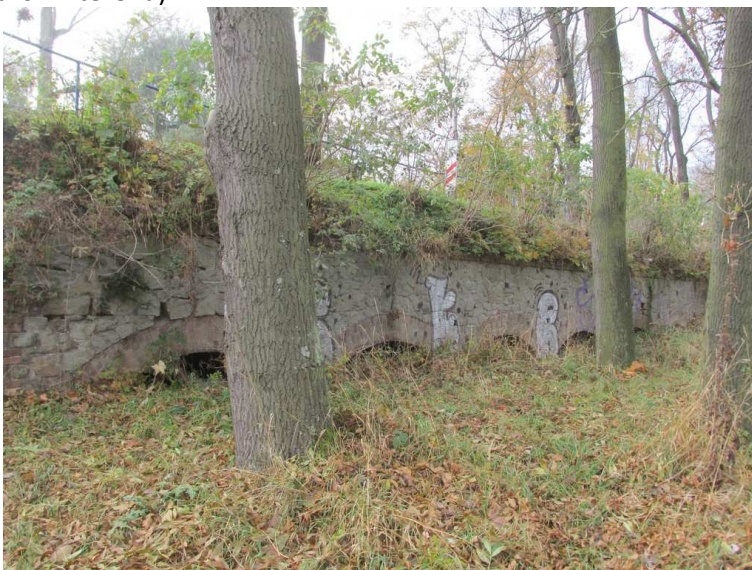
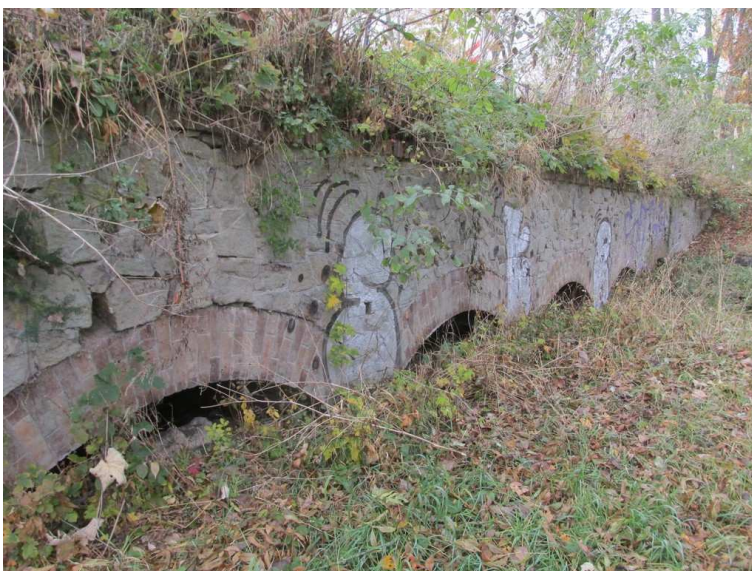
- 4) Pravděpodobně nevidovaný mostní objekt za OP2 a levobřežním křídlem na výtoku (soustava minimálně 6-ti kleneb, z části pod úrovní terénu)

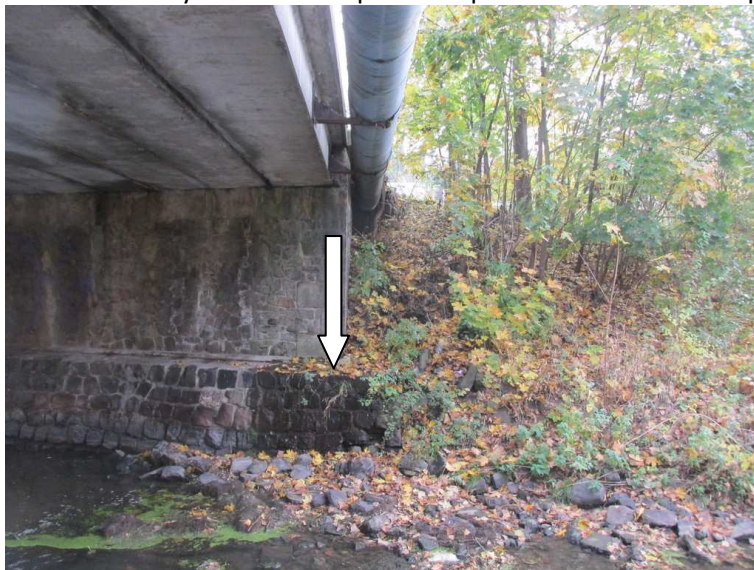
- na opěru na vtoku zatéká pravděpodobně z důvodu úniku vody z chráničky cizího zařízení (od betonové patky za křídlem na vtoku) - voda stéká po svahu podél křídla a dále na opěru a zapříčiňuje rozvolněné zdivo opěry a vymílání spárování na vtoku ve spodní části v prostoru cca 1,0 x 1,0m

- 7) OP1 (pravobřežní) - prostor pod betonovou pravobřežní patkou cizího zařízení na vtoku proteklý vodou pravděpodobně z úniku z chráničky – voda stéká po svahu podél křídla a dále na opěru

1. **Odstranění závad - nutné provést neodkladně**
  - Zajistit odstranění příčiny zatékání na pravobřežní OP1 na vtoku a vymílání svahu podél křídla z pravděpodobného úniku vody z chráničky převáděného cizího zařízení – informovat správce příslušných inženýrských sítí o závadě a zajistit nápravu.

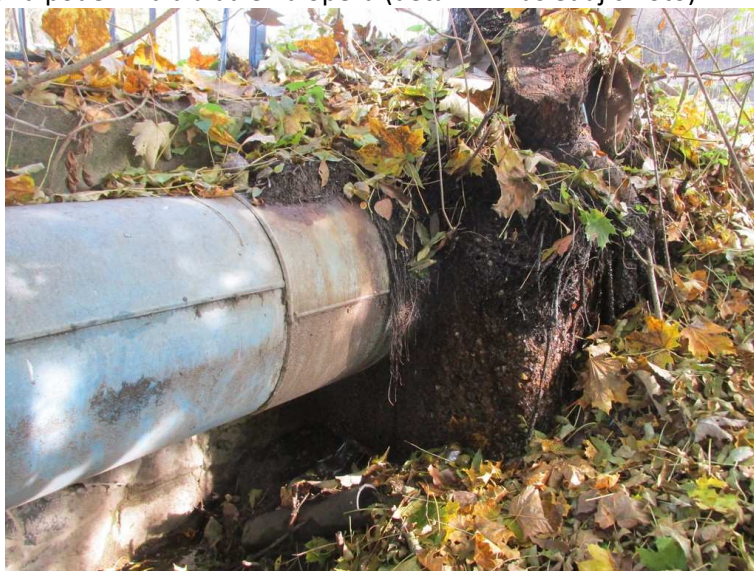
- **prostor pod betonovou pravobřežní patkou na vtoku proteklý vodou pravděpodobně z úniku z převáděné chráničky – voda stéká po svahu podél křídla a dále na opěru (popis závady viz OP1)**
- koroze konzol pro ukotvení na krajní nosník

- 8) Cizí zařízení - prostor pod betonovou pravobřežní patkou proteklý vodou pravděpodobně z úniku z chráničky – voda stéká po svahu podél křídla a dále na opěru (detail viz následující foto)

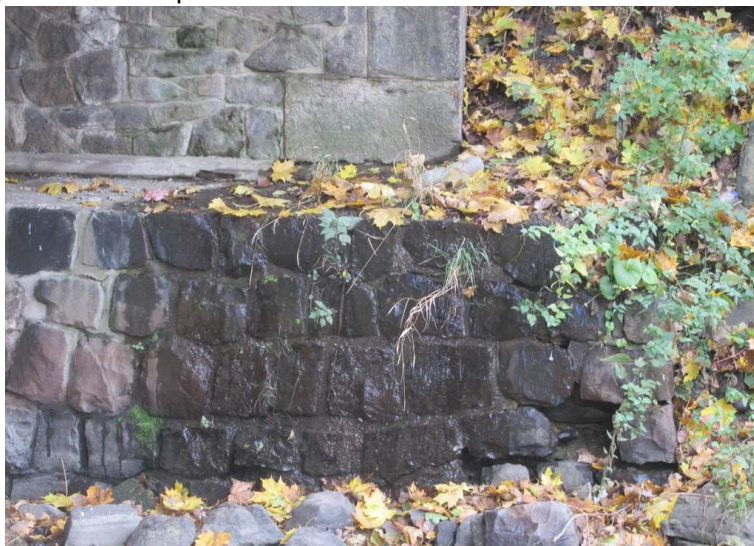
- 9) OP1 (pravobřežní) / rozvolněné a proteklé zdivo na vtoku

- Lokálně opravit spárování opěr, křídel a ochranných prahů před opěrami.
  - Levý chodník přeložit na hutněný podklad a přeložit vyvrácené obrubníky.

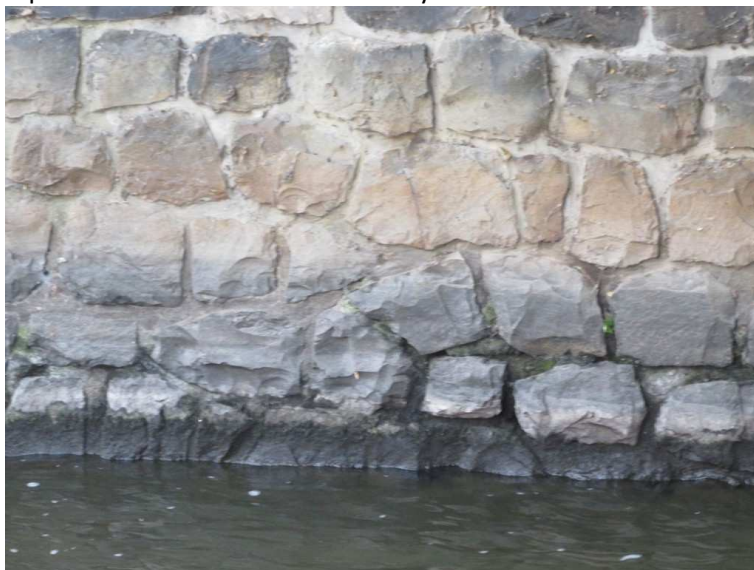
- na opěry intenzivně zatéká z netěsných podpovrchových mostních závěrů na koncích NK
- spárování lokálně popraskané, v úrovni kolísavé hladiny ochranných prahů lokálně vymleté
- úložné prahy jsou zvětřelé a proteklé stékající vodou z NK s vápennými inkrustacemi s plošnou degradací betonu ca 5-10mm
- otevřené zvětřelé pracovní spáry pod úložnými prahy lokálně s nálitky betonu s degradací betonu cca 20-30mm
- plošné znečištěné graffiti

- 10) Detail na OP1 / stav spárování v úrovni kolísavé hladiny

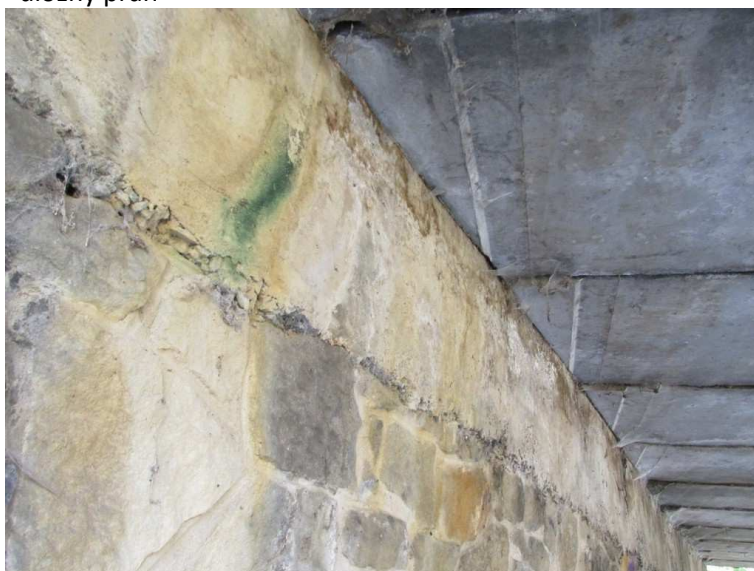
- 11) OP1 (pravobřežní) – úložný práh

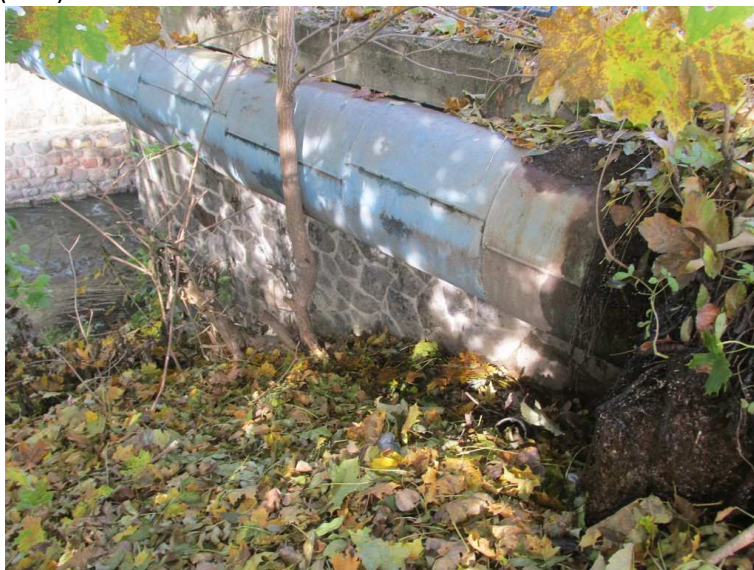
13) Pravobřežní křídlo (OP1) na vtoku

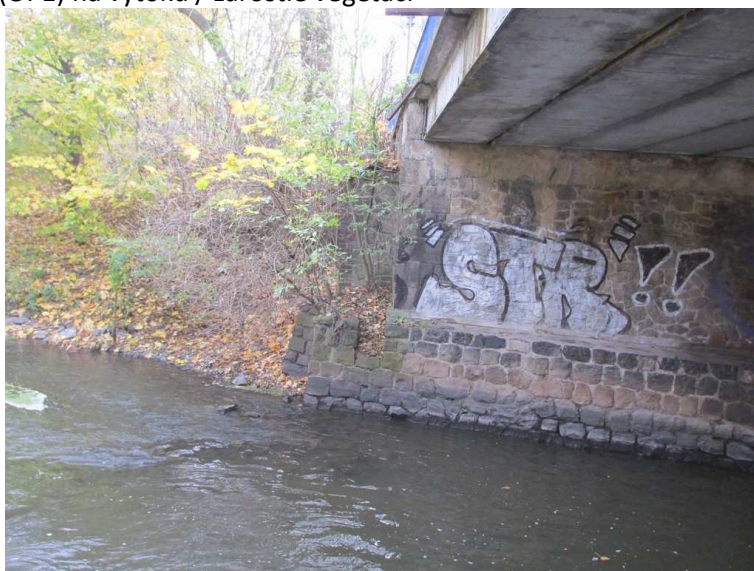
- zjevné průsaky zejména pod římsami
- spárování lokálně popraskané, ojediněle uvolněné
- u křídel lokálně zakořeněné nálety a živé pařezy

14) Pravobřežní křídlo (OP1) na výtoku / zarostlé vegetací

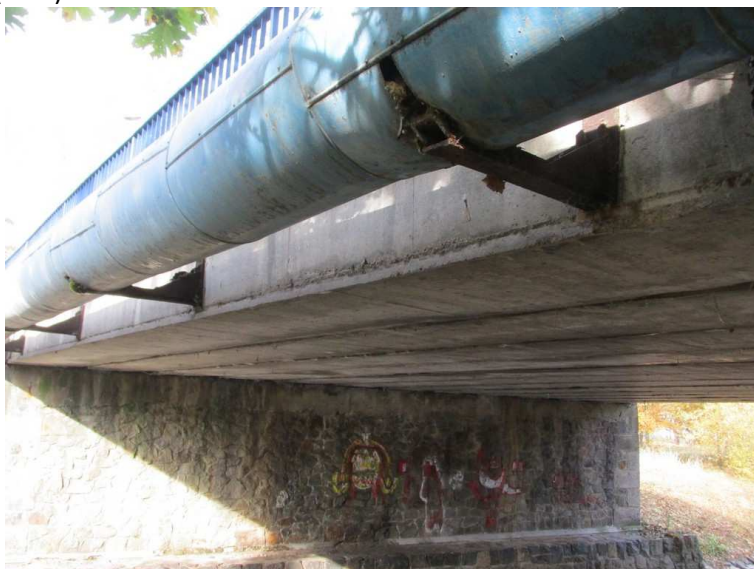
15) NK – pohled zleva (vtok)

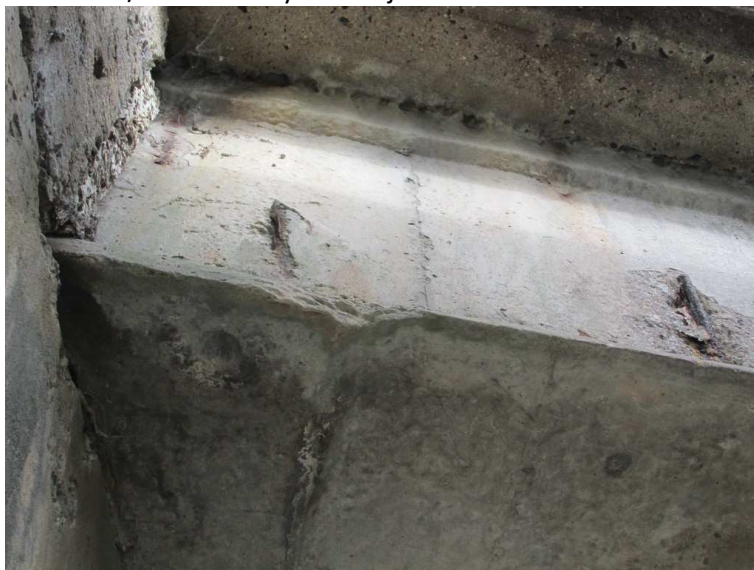
- na koncích intenzivně zatéká do podhledu a dále na opěry z nefunkčních podpovrchových závěrů
- nefunkční hydroizolace - pod římsami a pracovními spárami mezi nosníky intenzivně zatéká
- z podhledu lokálně obnažená ocelová distanční výztuž s degradací betonu v okolí cca 5-10mm - nedostatečná krycí vrstva

- 16) NK – boční detail zleva u OP2 / obnažená výztuž krajního nosníku

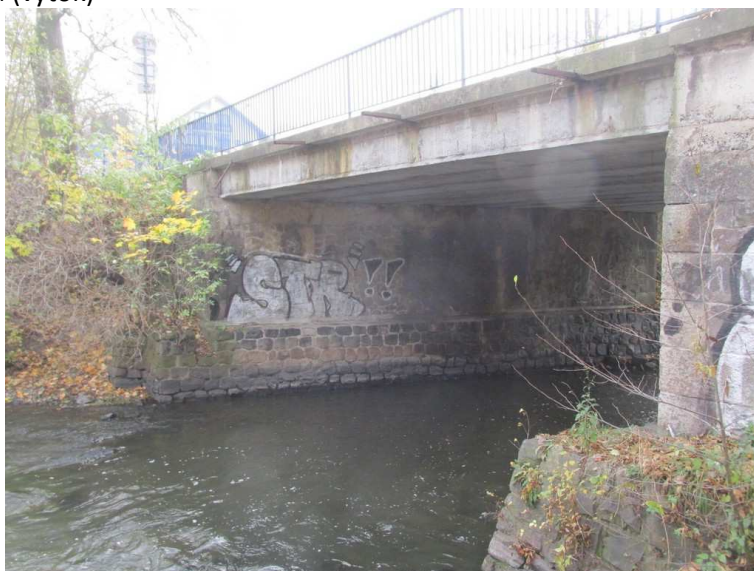
- 17) NK – pohled zprava (výtok)

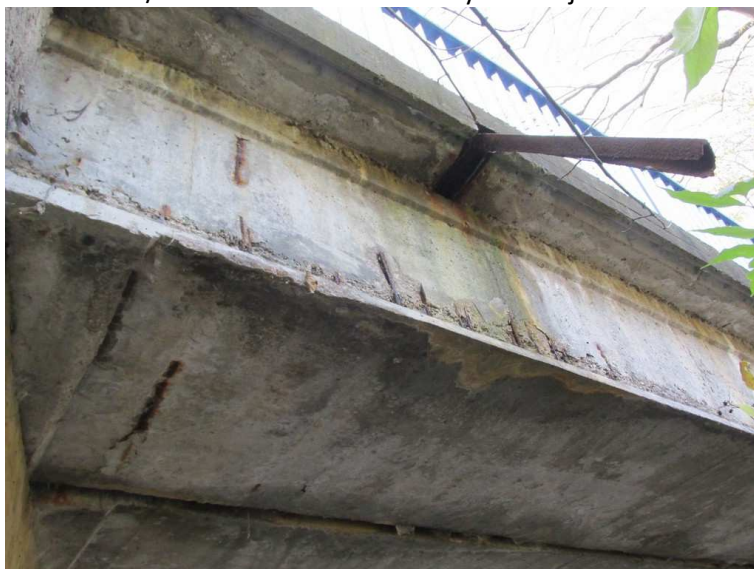
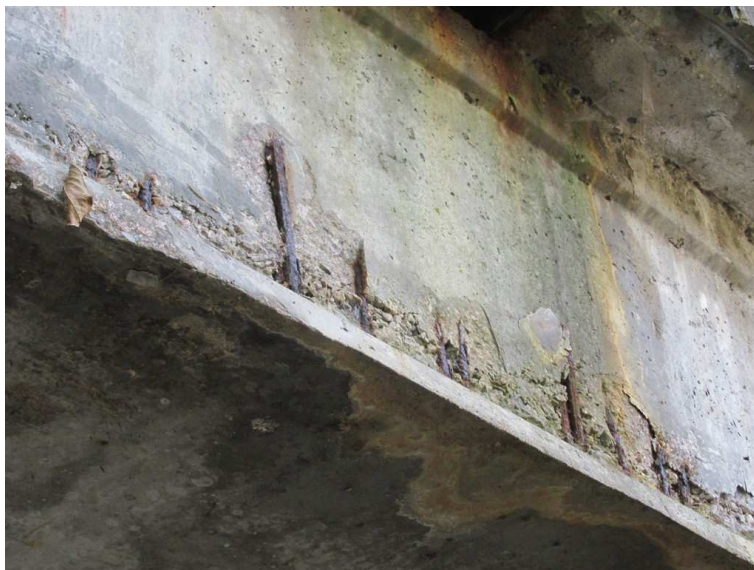
- 18) NK – boční detail zprava u OP1 / zatékání na a obnažená výztuž krajního nosníku

2. **Odstranění závad - nutné provést do 1 roku**
  - Z důvodů zatékání opravit podpovrchové mostní závěry s napojením na hydroizolaci NK, včetně odvodnění.

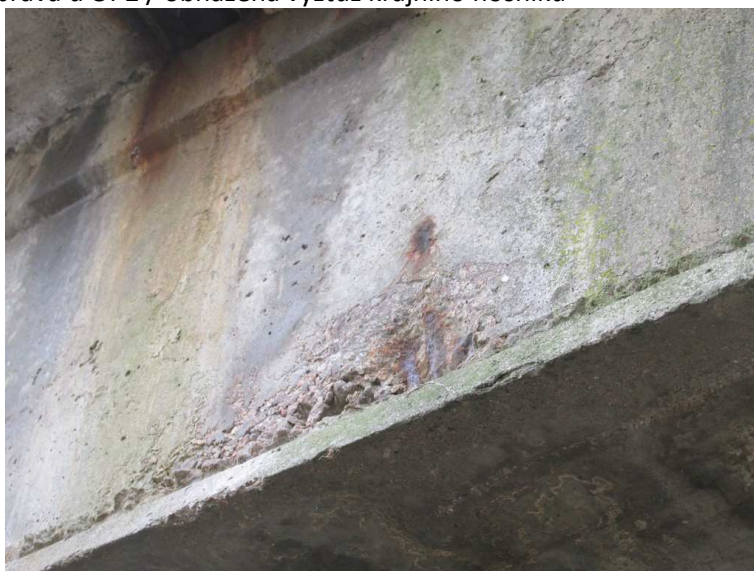
20) NK – boční detail zprava u OP2 / obnažená výztuž krajního nosníku

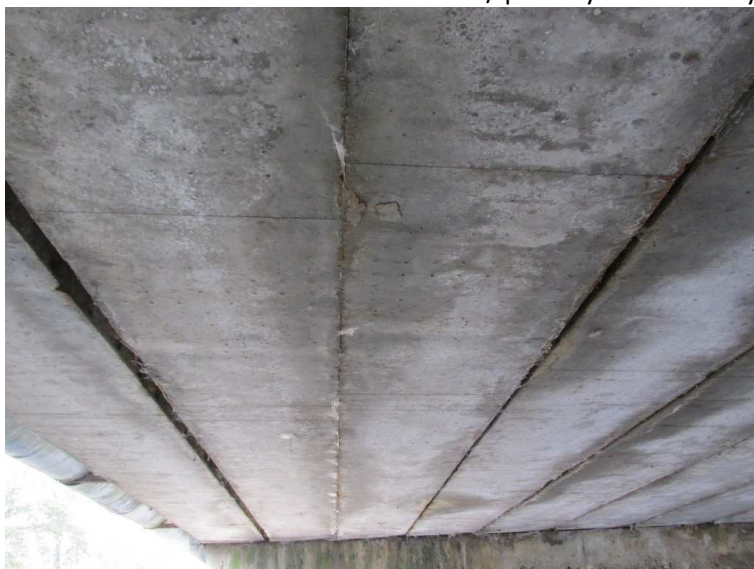
- nefunkční hydroizolace - pod římsami a pracovními spárami mezi nosníky intenzivně zatéká

21) NK – celkový pohled ve směru staničení - od OP1 na vtoku / průsaky mezi nosníky

- Opravit vozovku včetně aplikace zálivek.
3. **Odstranění závad - nutné provést do 2-3 let**
  - Na základě PD realizace opravy soustředěné na obnovu hydroizolace.

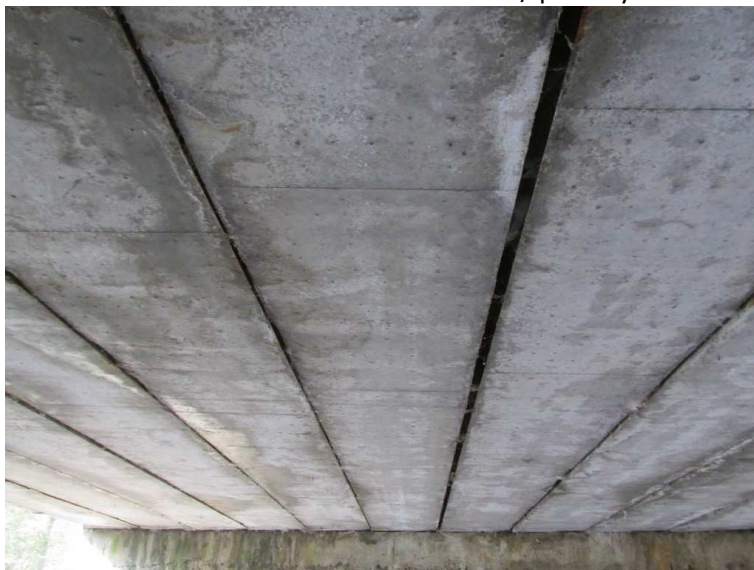
- 22) NK – celkový pohled ve směru staničení - od OP1 střední část / průsaky mezi nosníky

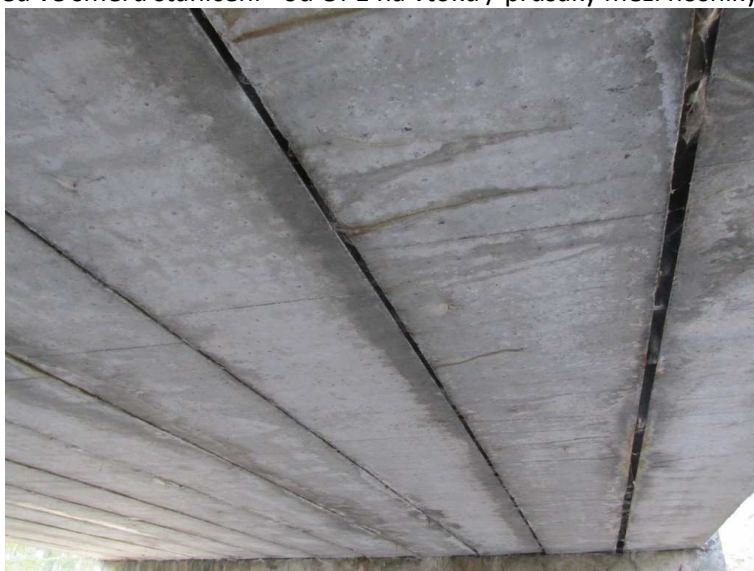
- 23) NK – celkový pohled ve směru staničení - od OP1 na vtoku / průsaky mezi nosníky

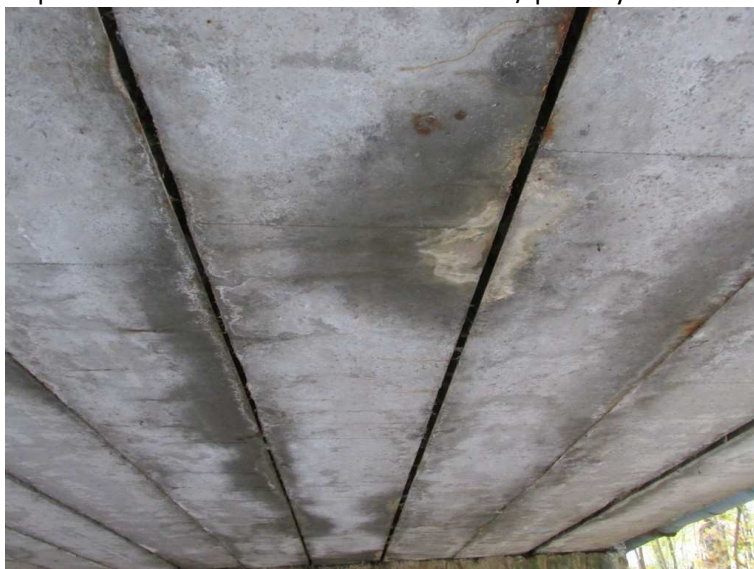
- 24) NK – celkový pohled proti směru staničení - od OP2 na vtoku / průsaky mezi nosníky

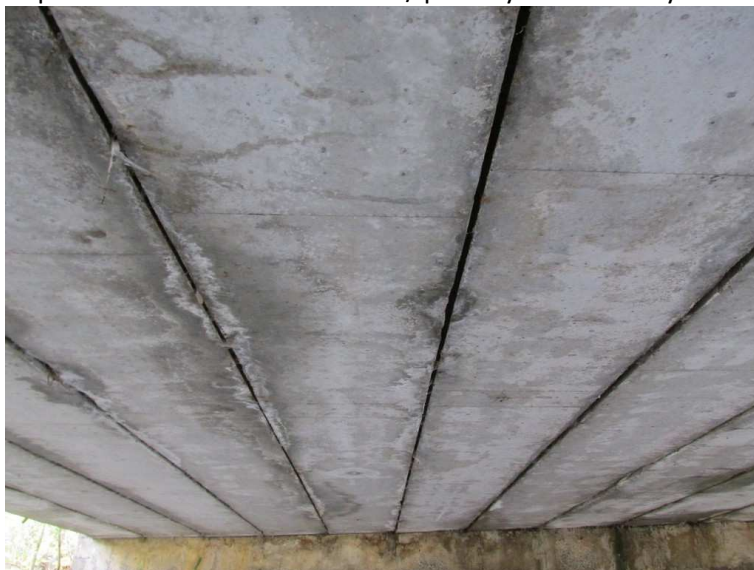
- 25) NK – celkový pohled proti směru staničení - od OP2 / průsaky mezi nosníky

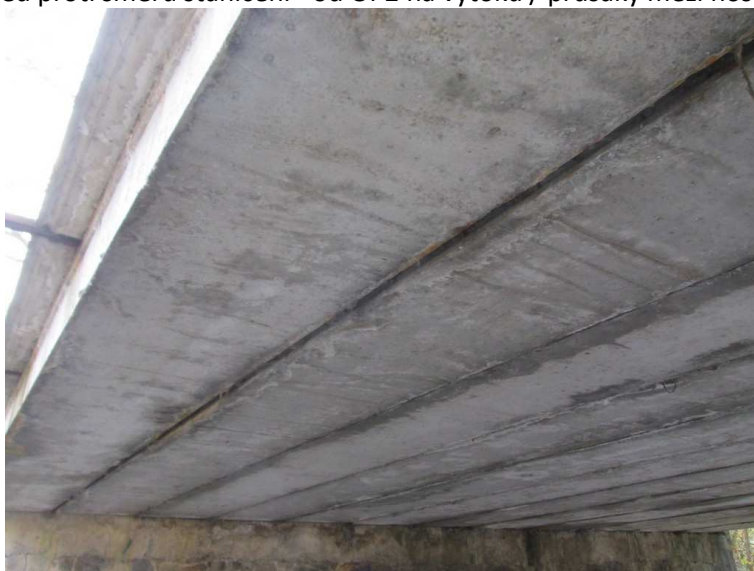
- 26) NK – celkový pohled proti směru staničení - od OP2 na výtoku / průsaky mezi nosníky

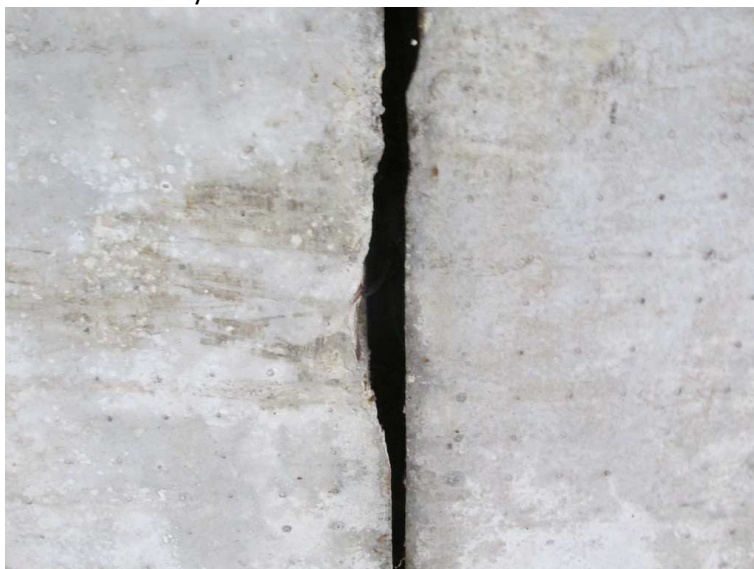
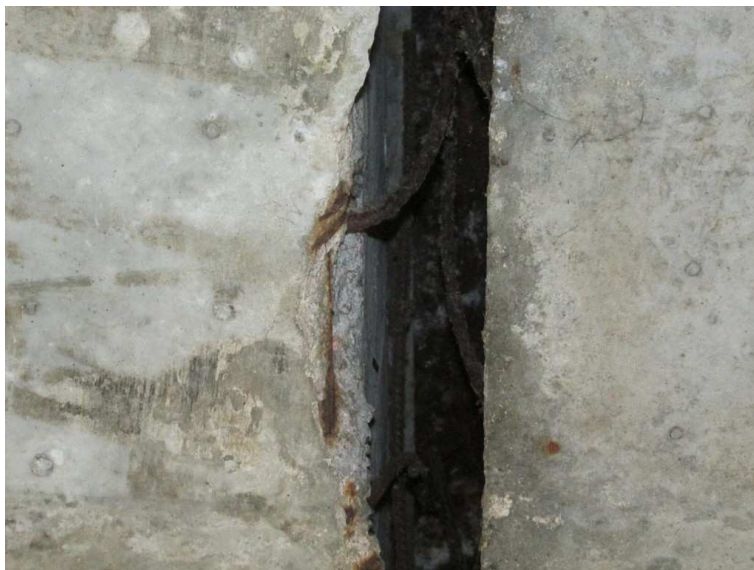
- 27) NK – detail v pohledu mezi nosníky

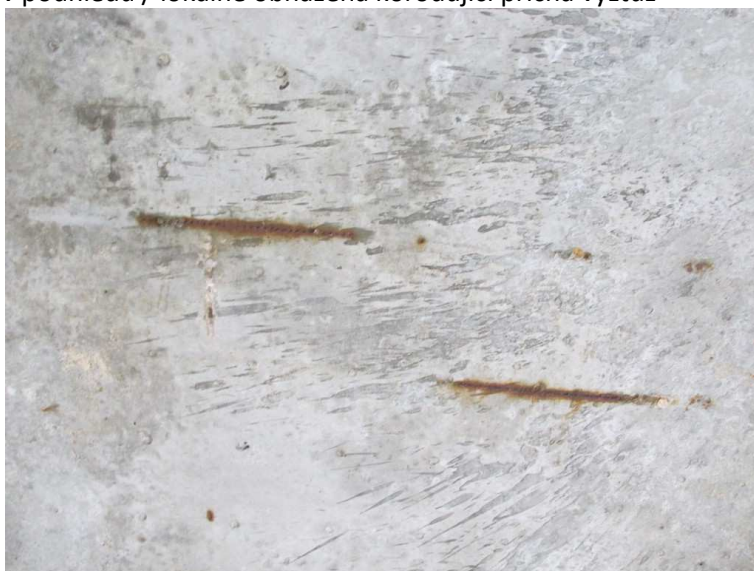
29) NK – typický detail v podhledu / lokálně obnažená korodující příčná výztuž

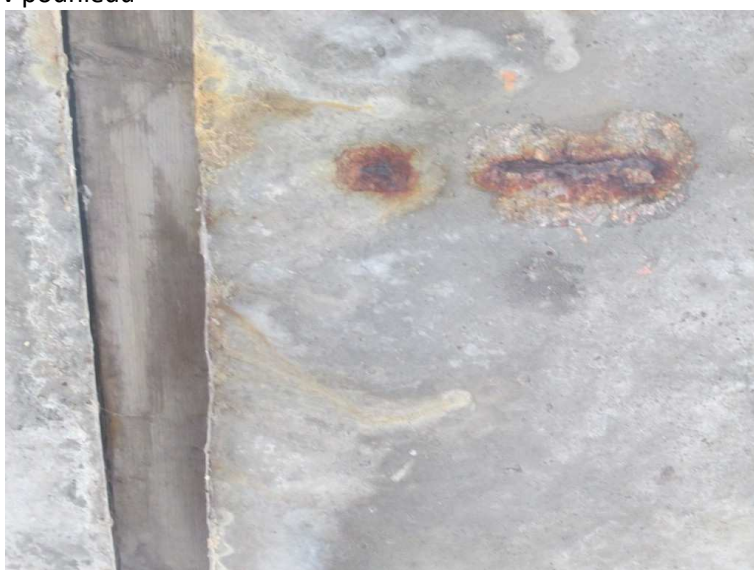
30) NK – typický detail v podhledu

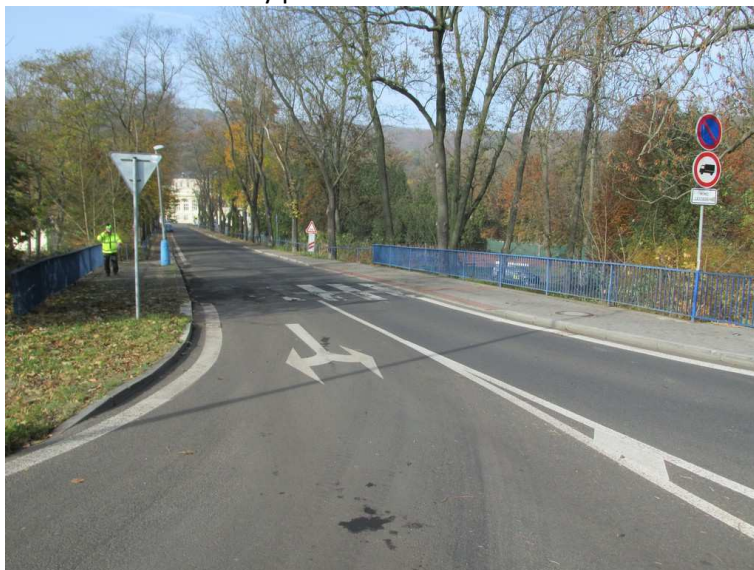
31) Prostorové uspořádání na mostě - celkový pohled ve směru staničení

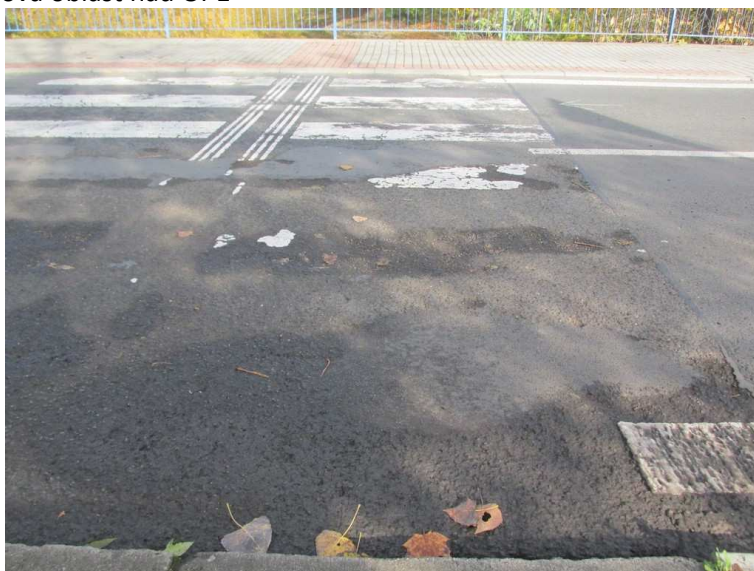
32) Předpolí a přechodová oblast nad OP1

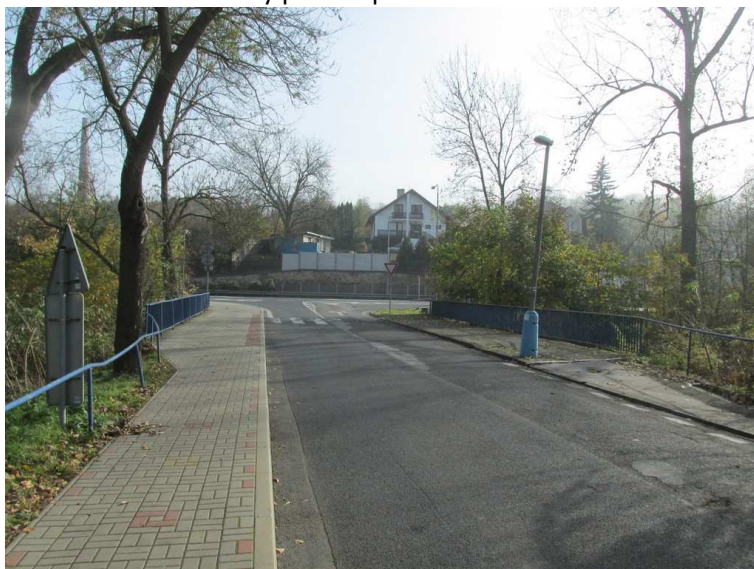
33) Prostorové uspořádání na mostě - celkový pohled proti směru staničení

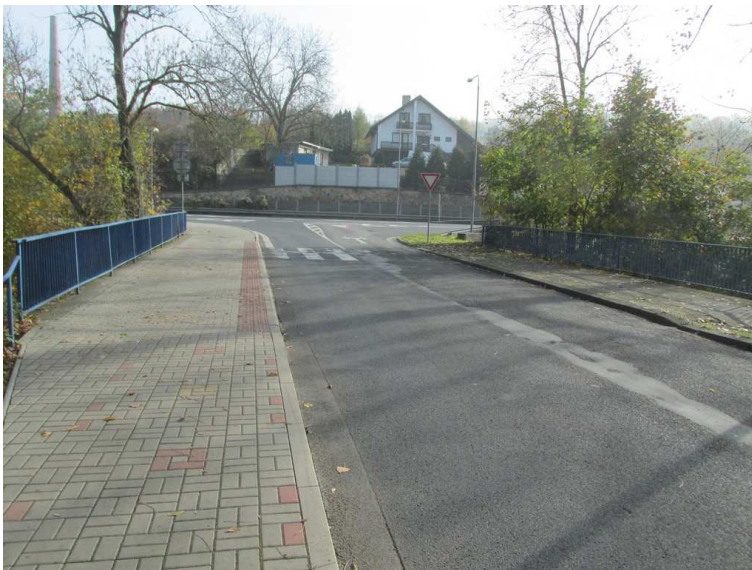
- vlevo za mostem se vozovka propadá cca 5-10cm
- vlevo na konci vyvrácené obrubníky
- chybí zálivky pracovních spár oprav

- 34) Prostorové uspořádání na mostě - celkový pohled proti směru staničení  
Předpolí a přechodová oblast nad OP2

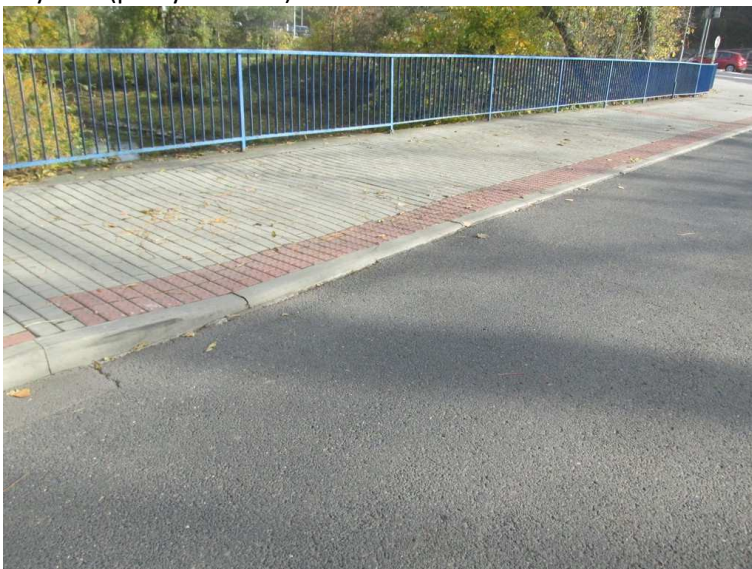
- 35) Pohled k vozovce na výtoku (pravý chodník) – obruba

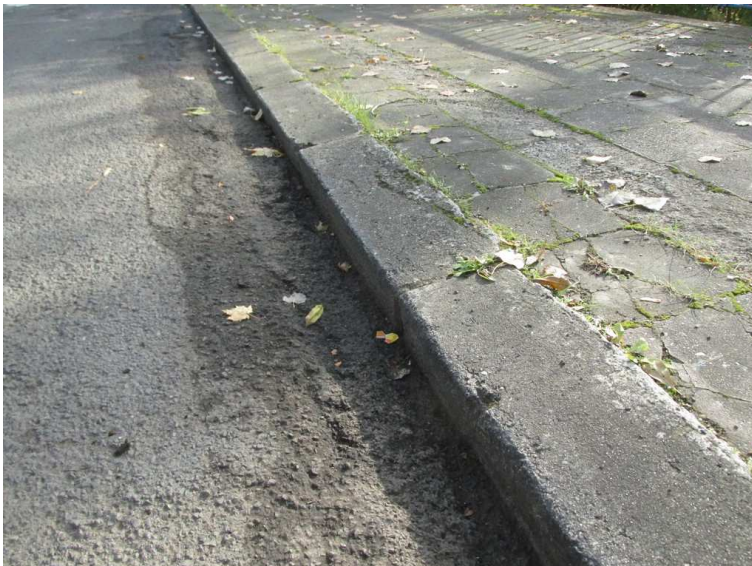
- 36) Typický detail k vozovce a obrubě

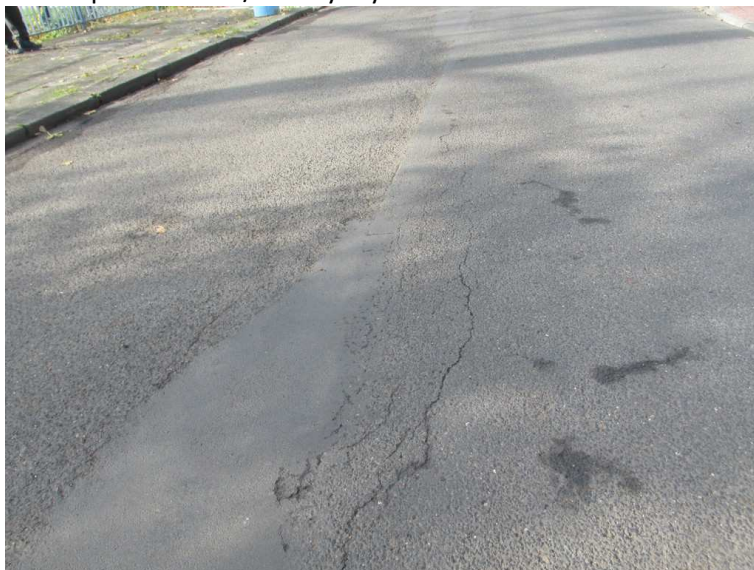
- vlevo u obrub se kryt vydroluje
- vlevo vyvrácené / deformované obruby
- v podélné ose podélné neohraničené trhliny
- v levé polovině zjevné opotřebení cca 10-20mm
- chybí zálivky pracovních spár oprav krytu

37) Detail vozovky na mostě v podélné ose / trhliny krytu

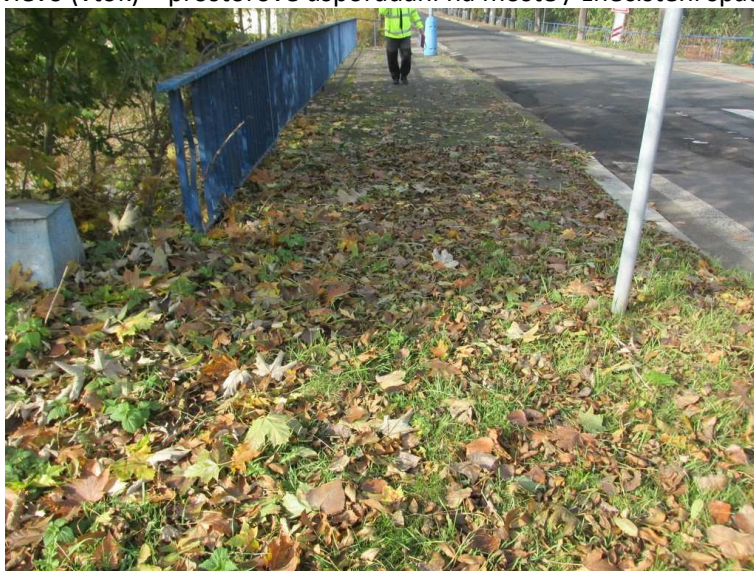
38) Chodník a zábradlí vlevo (vtok) – prostorové uspořádání na mostě / znečištění spadným listím

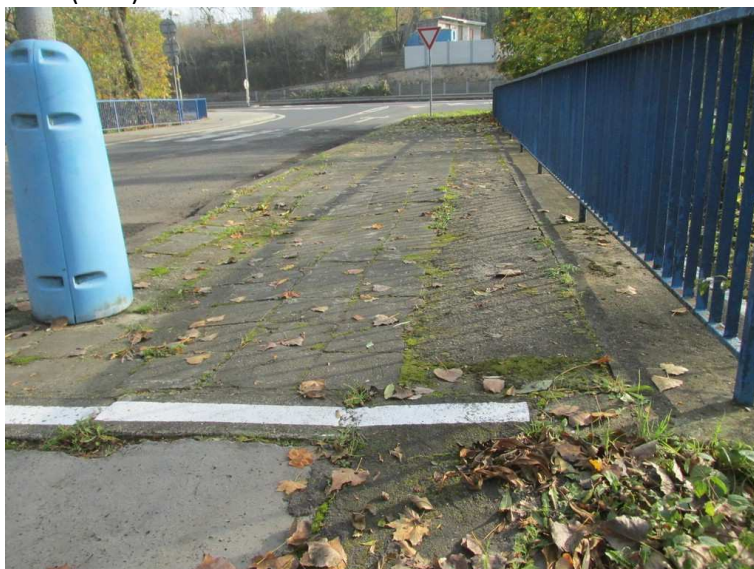
39) Chodník a zábradlí vlevo (vtok) nad OP2

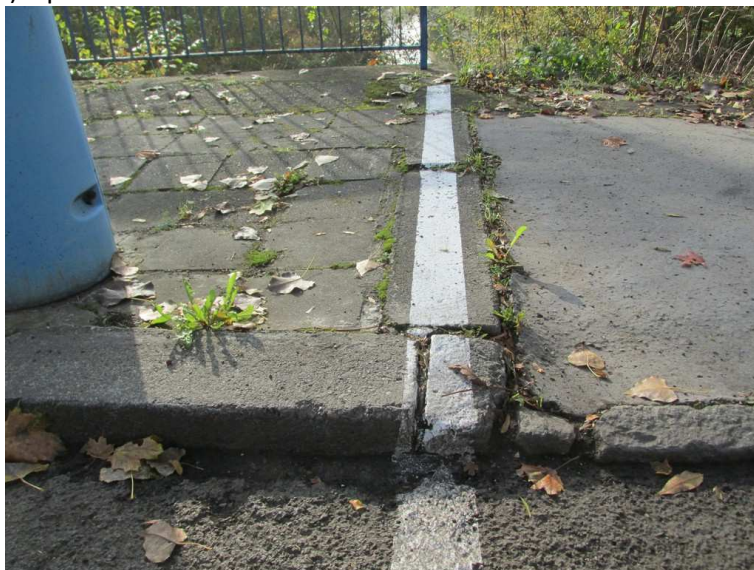
40) Chodník vlevo (vtok) – přechod na most nad OP2

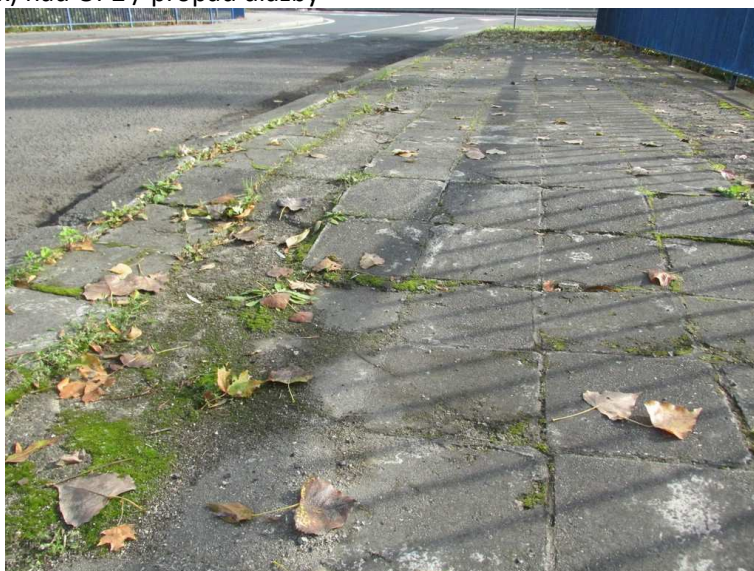
- chodník s dlažbou se podélně propadá cca 10cm, na konci u obrubníků lokálně 20cm
- ve spárách vegetace

41) Chodník vlevo (vtok) nad OP2 / propad dlažby

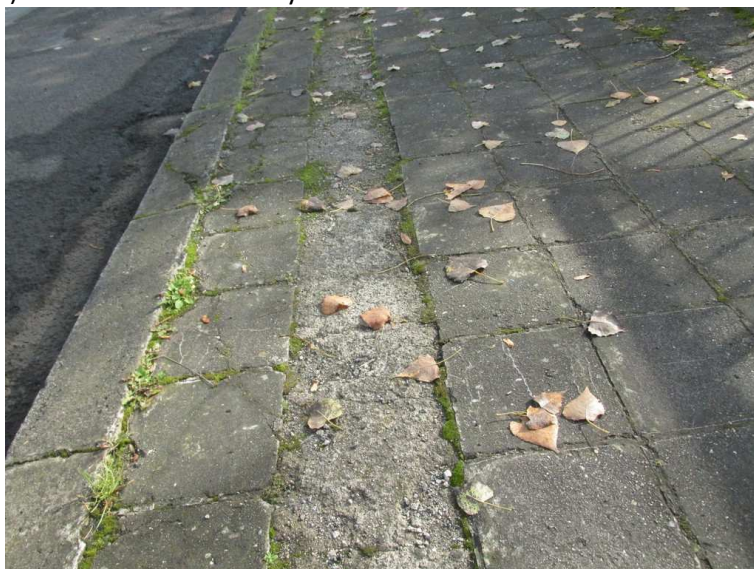
42) Chodník vlevo (vtok) nad OP2 - detail dlažby

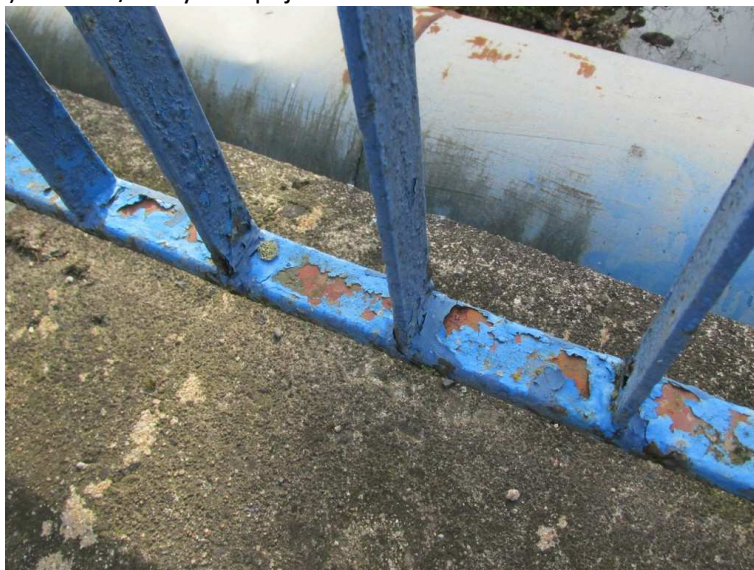
- nátěr je zašlý a popraskaný, nátěr se lokálně odlupuje, prostupuje bodová a plošná koroze, zejména v místech přímého ukotvení sloupků do říms

- 43) Zábradlí vlevo (vtok) – detail / zašlý odlupující se nátěr PKO

- Na základě výsledku výpočtu zatížitelnosti a diagnostiky naplánovat záměr a počín PD opravy, či rekonstrukce soustředěné na obnovu hydroizolace.
  - Opravit zábradlí - koroze sloupků v ukotvení a po řádném očištění nový nátěr PKO.

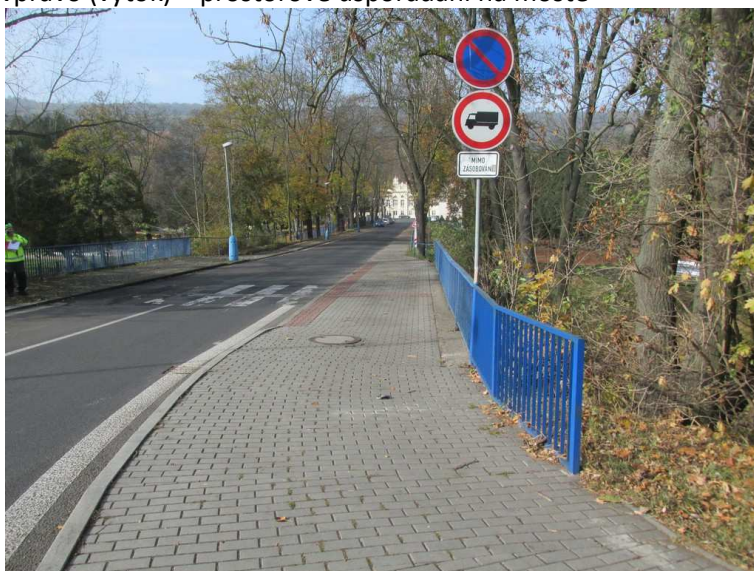
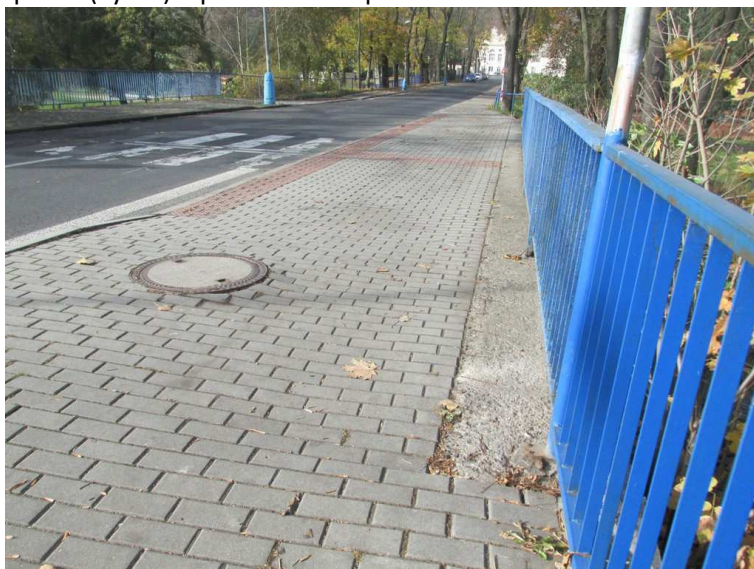
- 44) Chodník a zábradlí vpravo (výtok) – prostorové uspořádání na mostě

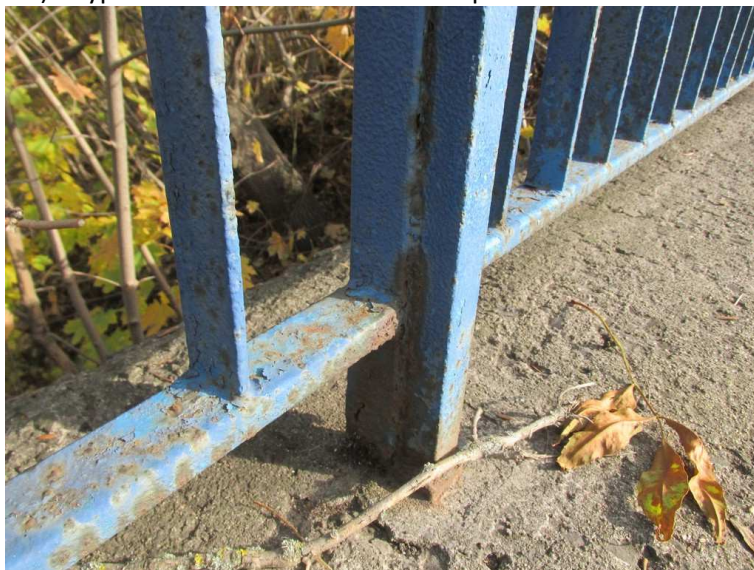
- 46) Zábradlí vpravo (výtok) – typické kotvení zábradelních sloupků

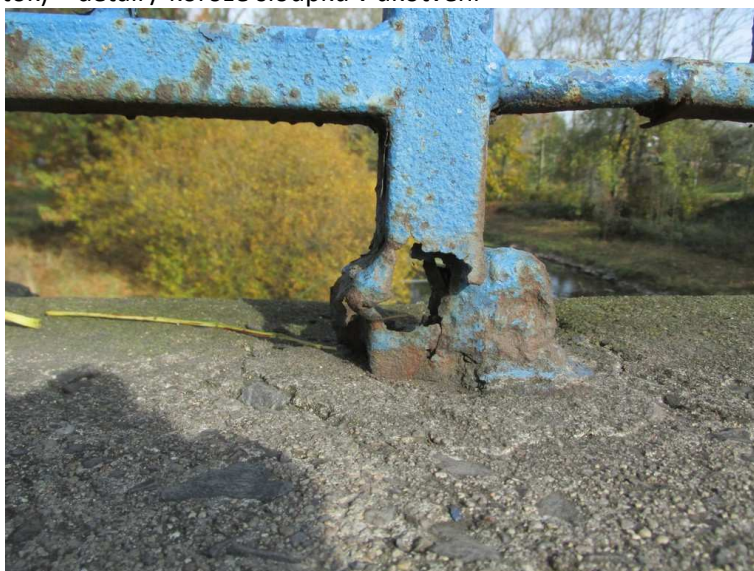
- 47) Zábradlí vpravo (výtok) – detail / koroze sloupků v ukotvení

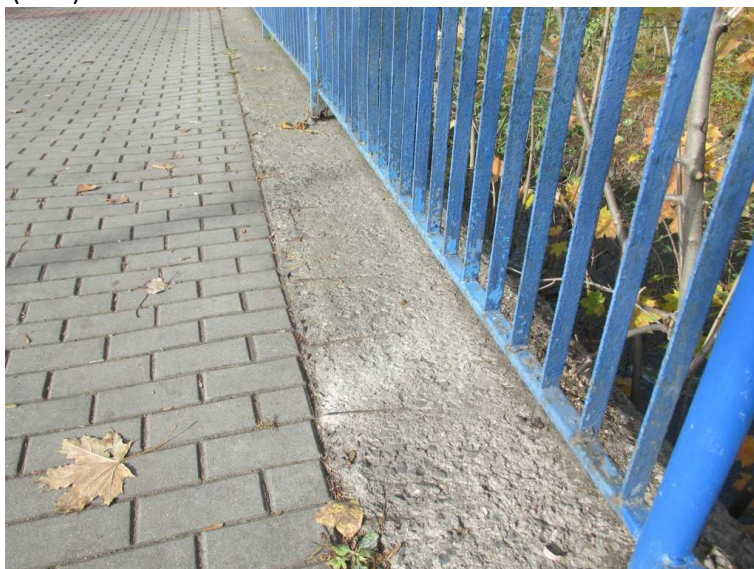
- plošná degradace betonu cca 5-20mm
- pod římsami zatéká do NK
- hloubková koroze nevyužitých konzol vpravo pro cizí zařízení

- 48) Detail římsy vpravo (vtok)
