Fotodokumentace - Spodní stavba

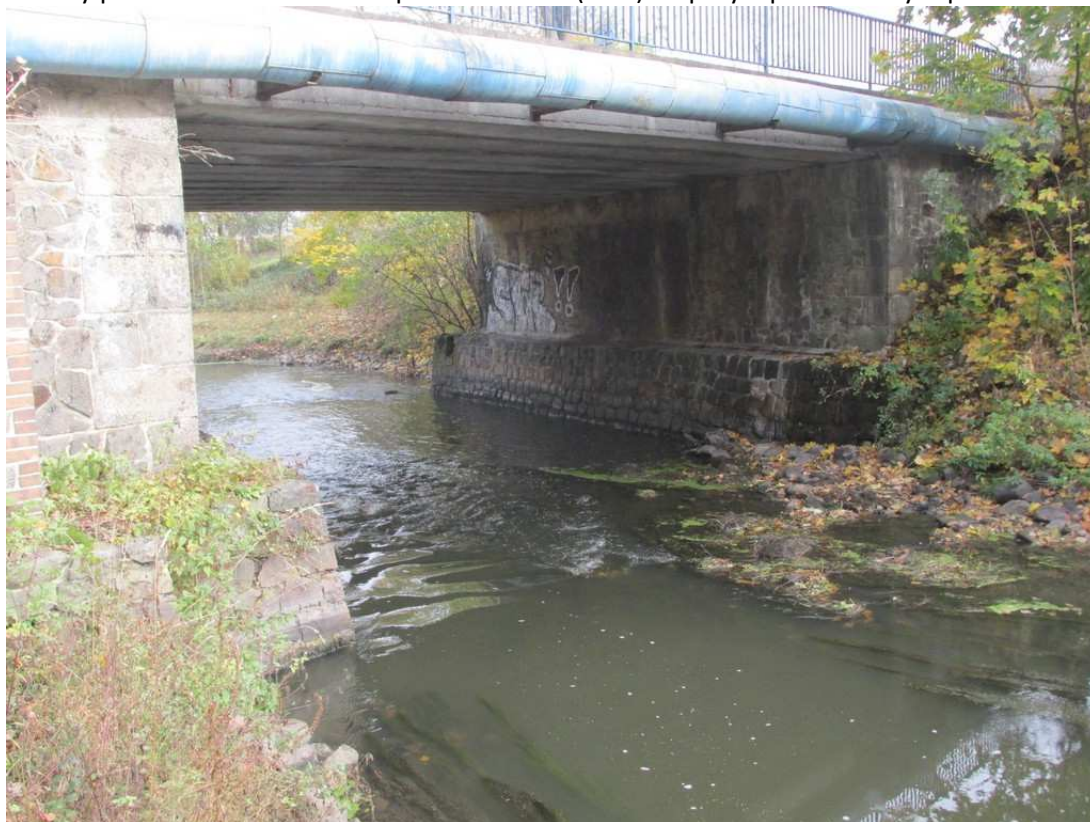
- 1) Celkový pohled do otvoru mostu po směru toku (vtok) – opěry a prostor koryta pod mostem

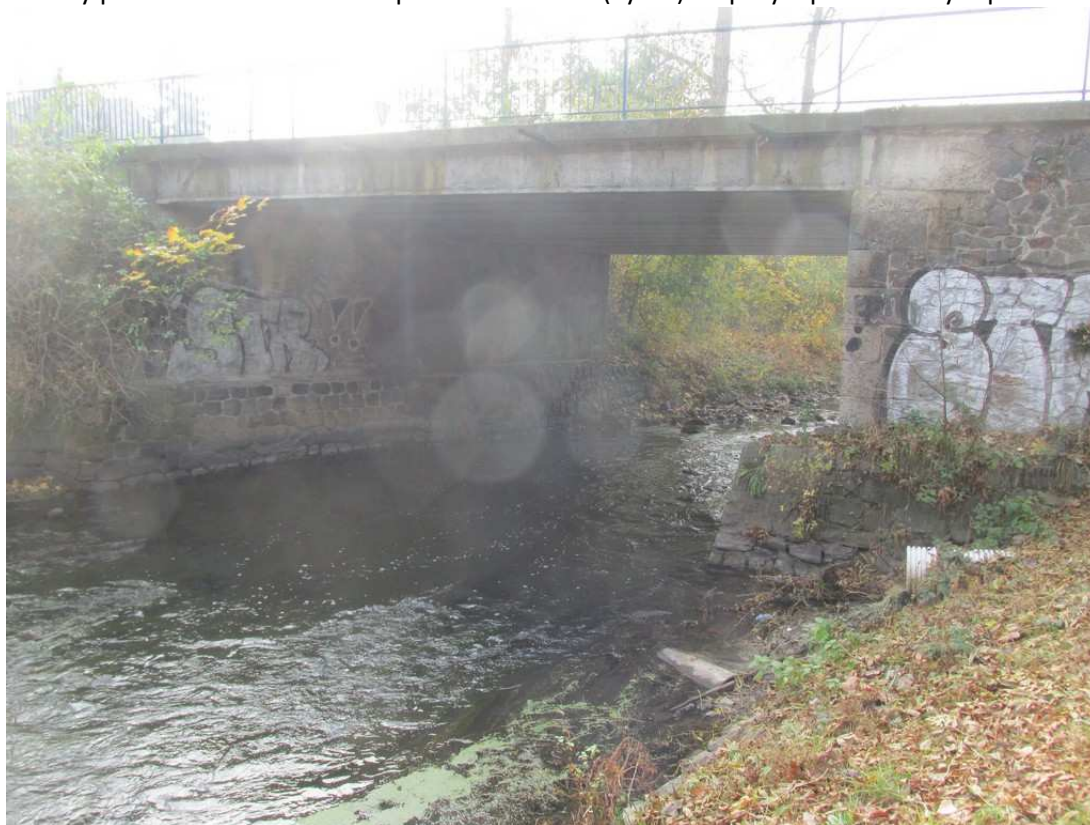
- 2) Celkový pohled do otvoru mostu proti směru toku (výtok) – opěry a prostor koryta pod mostem

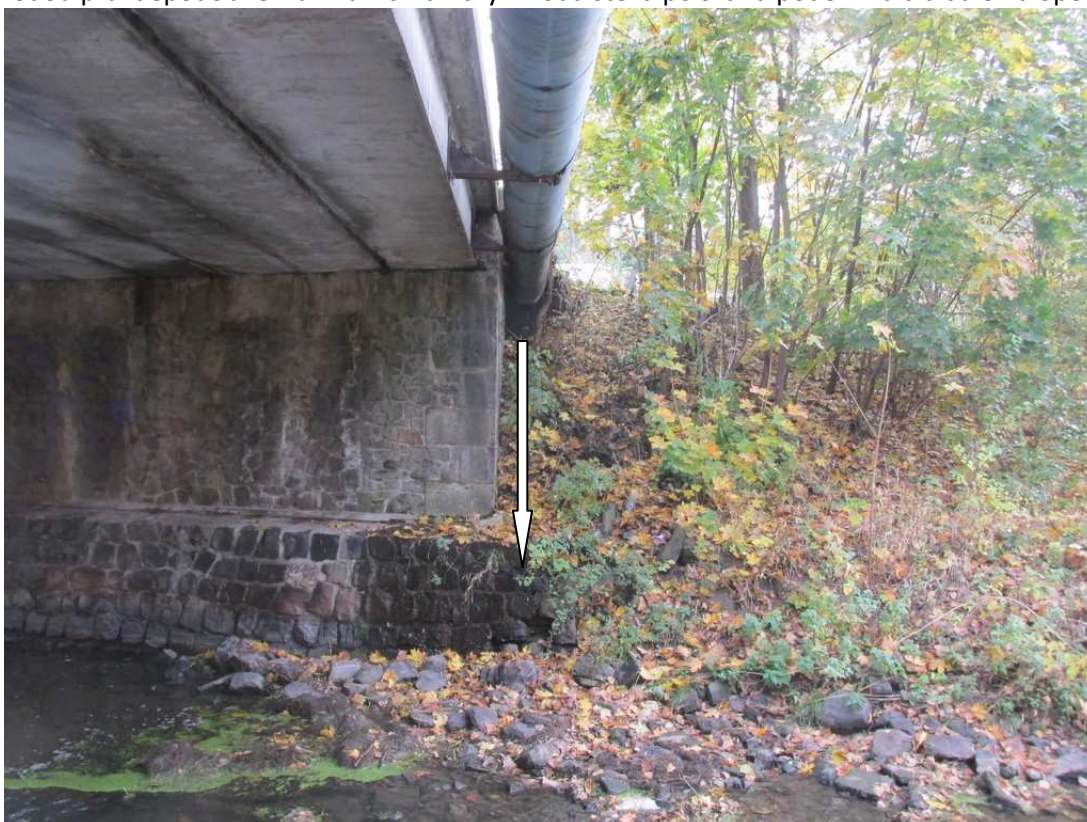
4) OP1 (pravobřežní) - prostor pod betonovou pravobřežní patkou cizího zařízení na vtoku proteklý vodou pravděpodobně z úniku z chráničky – voda stéká po svahu podél křídla a dále na opěru

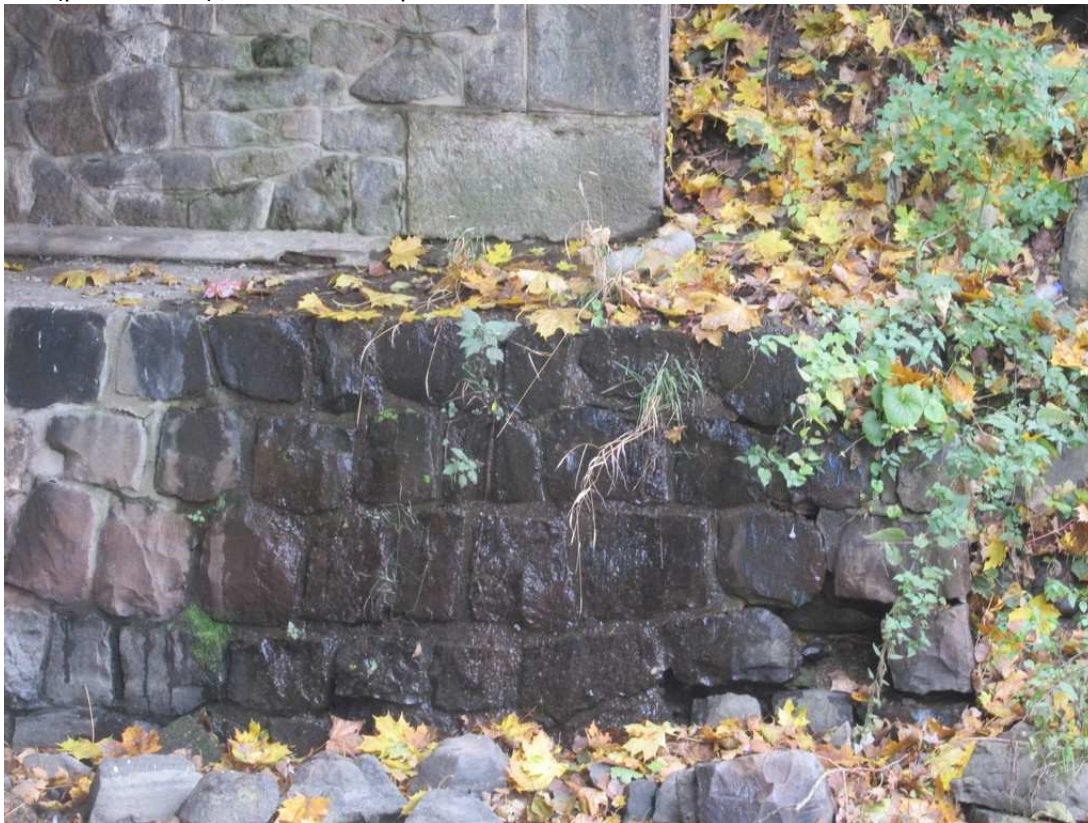
- 5) OP1 (pravobřežní) / rozvolněné a proteklé zdivo na vtoku

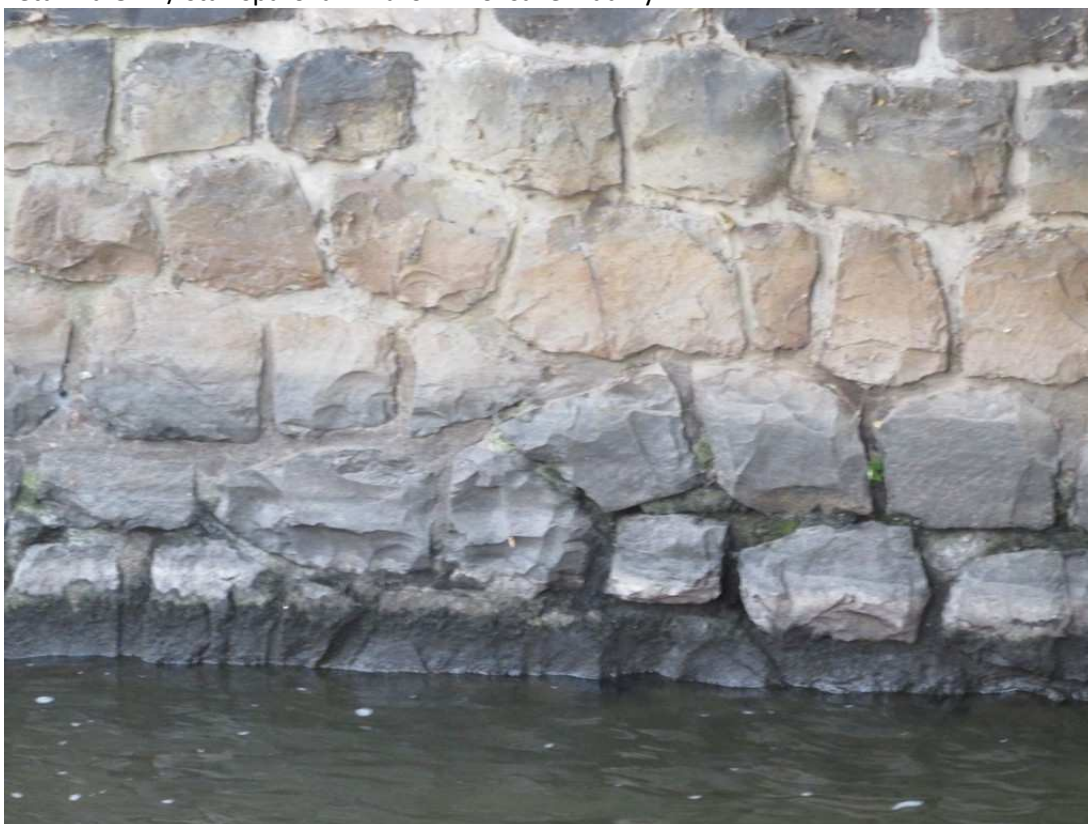
- 6) Detail na OP1 / stav spárování v úrovni kolísavé hladiny

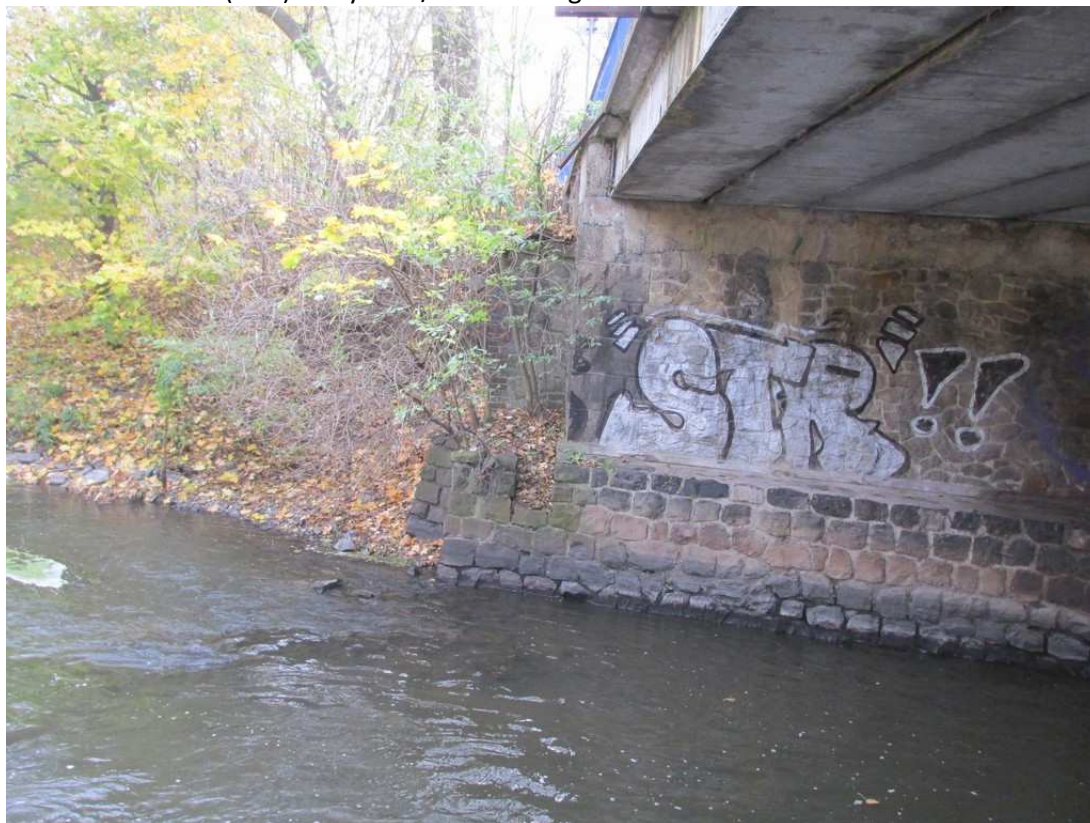
13) Pravobřežní křídlo (OP1) na výtoku / zarostlé vegetací

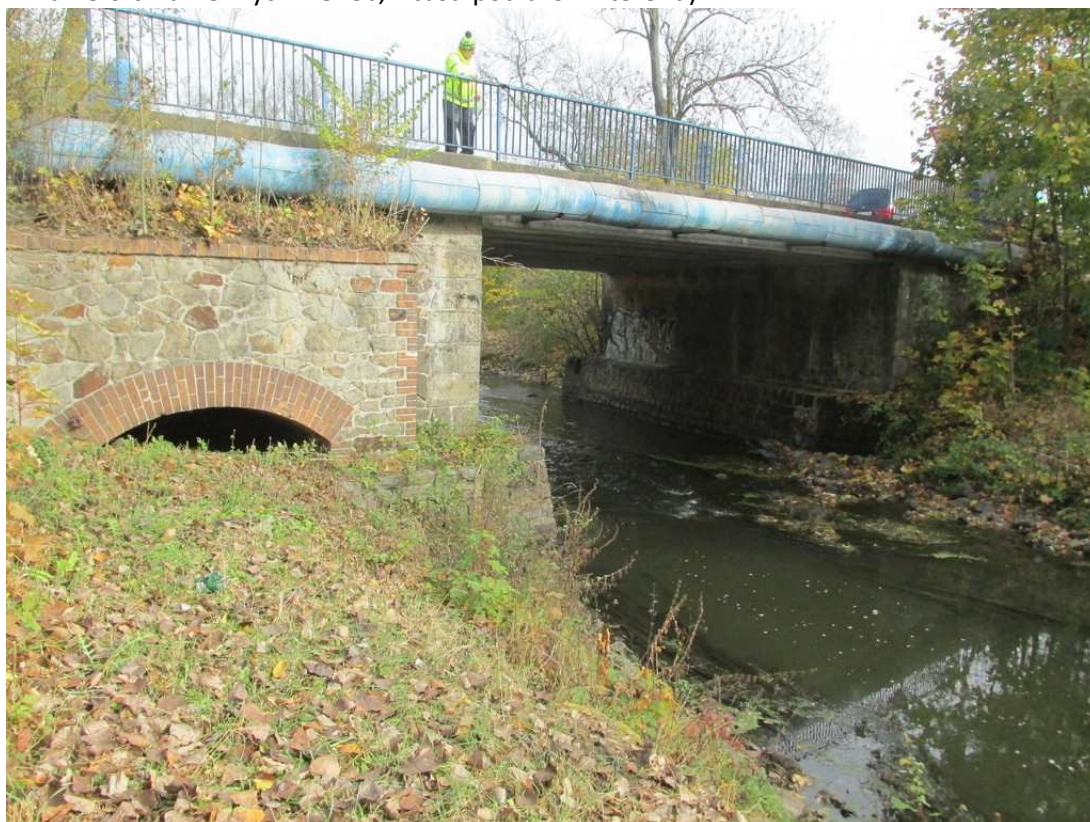
14) Pravděpodobně nevidovaný mostní objekt za OP2 a levobřežním křídlem na vtoku (soustava minimálně 6-ti kamenných kleneb, z části pod úrovní terénu)

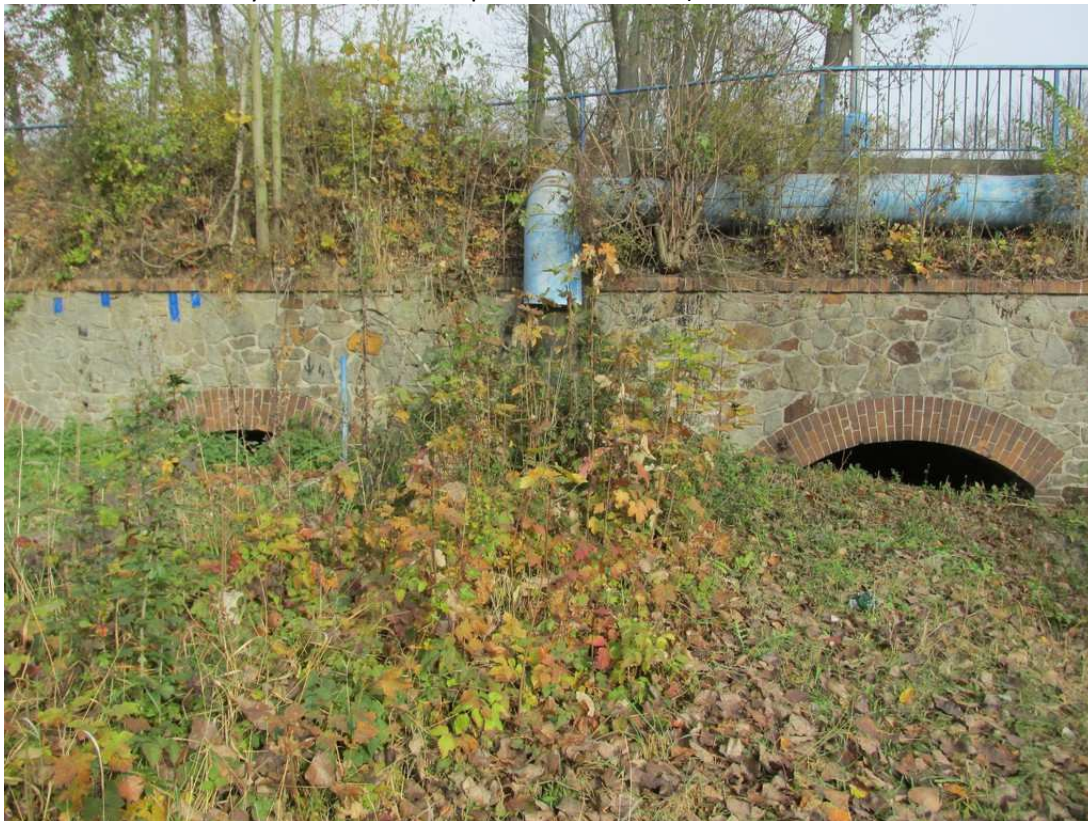
- 15) Pravděpodobně neevidovaný mostní objekt za OP2 a levobřežním křídlem na vtoku (soustava minimálně 6-ti kamenných kleneb, z části pod úrovní terénu)

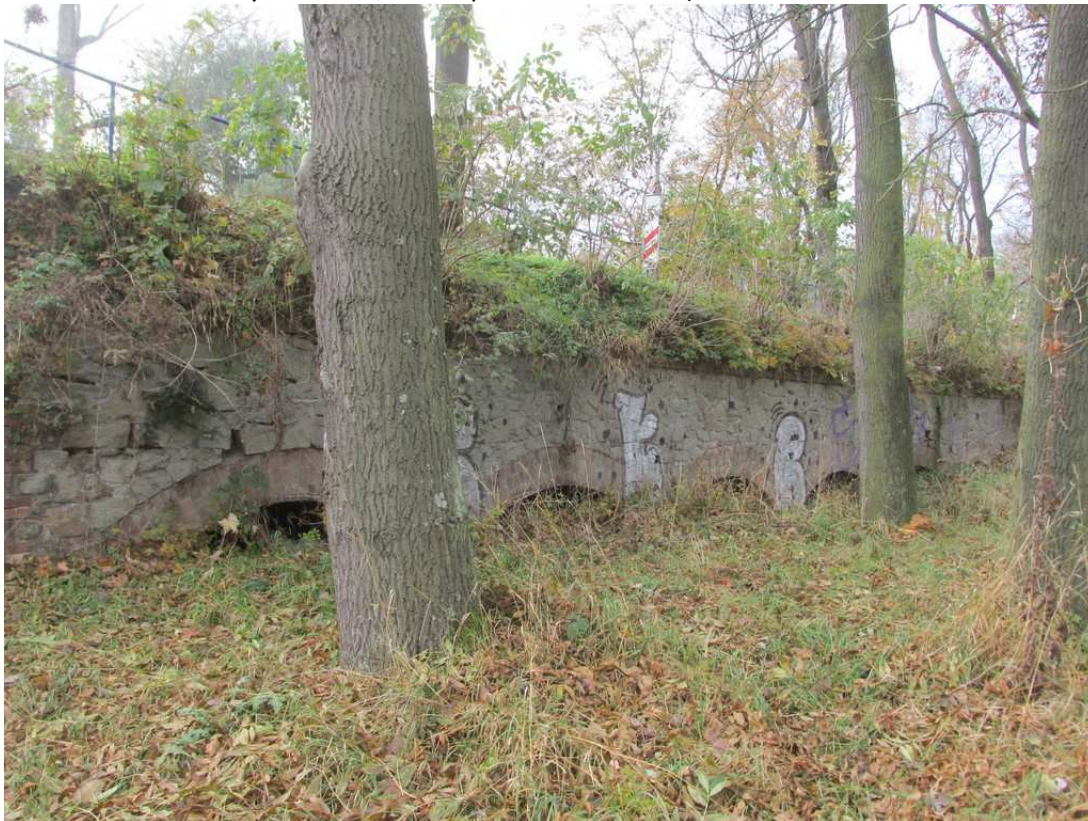
- 17) Pravděpodobně neevidovaný mostní objekt za OP2 a levobřežním křídlem na výtoku (soustava minimálně 6-ti kamenných kleneb, z části pod úrovní terénu)
