Město Bílina, Břežánská 50/4, 418 31 Bílina

HLAVNÍ MOSTNÍ PROHLÍDKA

26/10/2021

17-78c-M1 - z I/13 k hl. nádraží ČD přes řeku Bílina

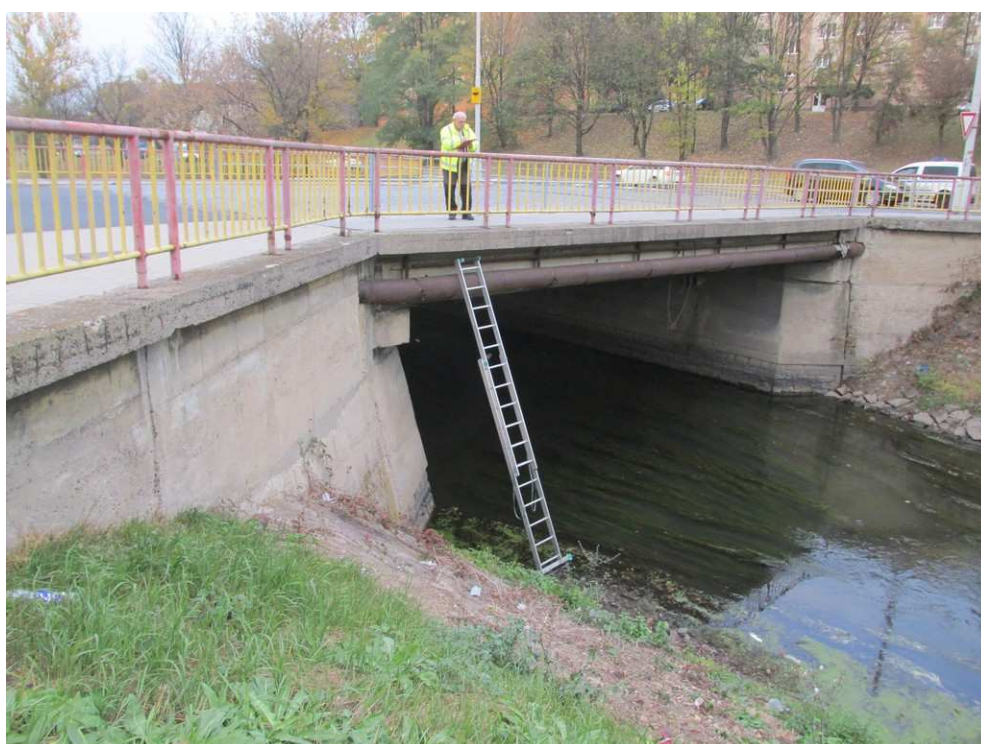
celkový pohled zleva - vtok

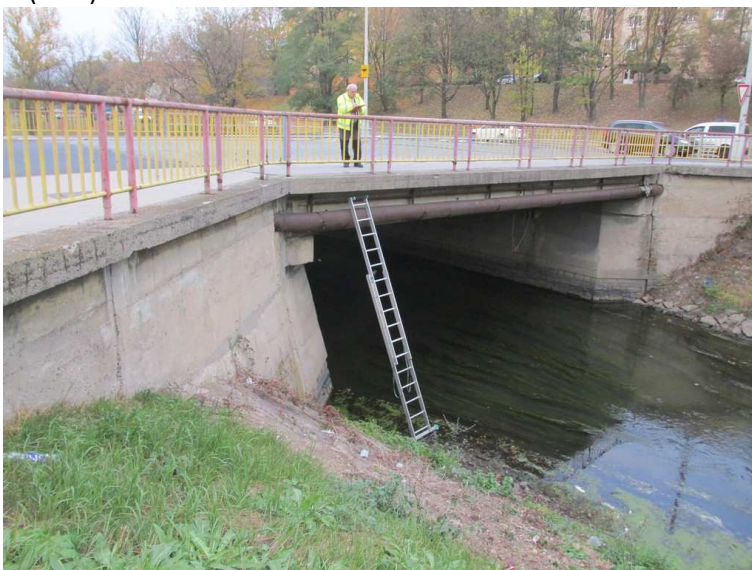
- 1) Celkový pohled zleva (vtok)

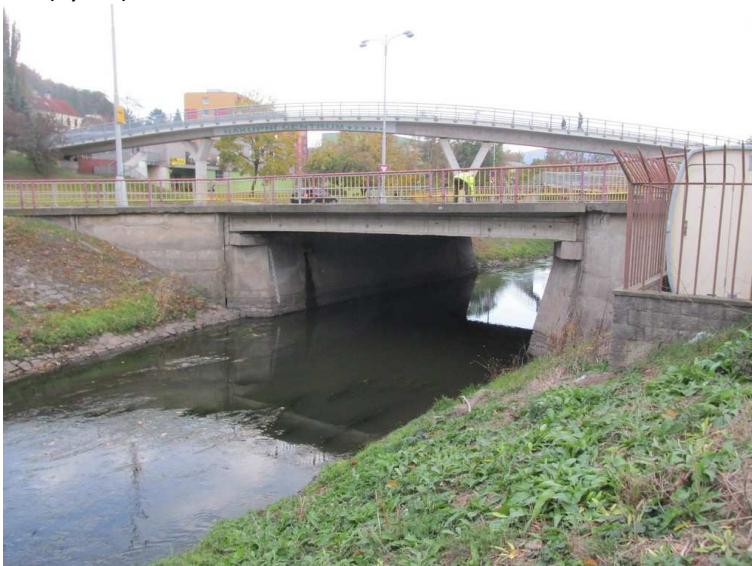
- 2) Celkový pohled zprava (výtok)

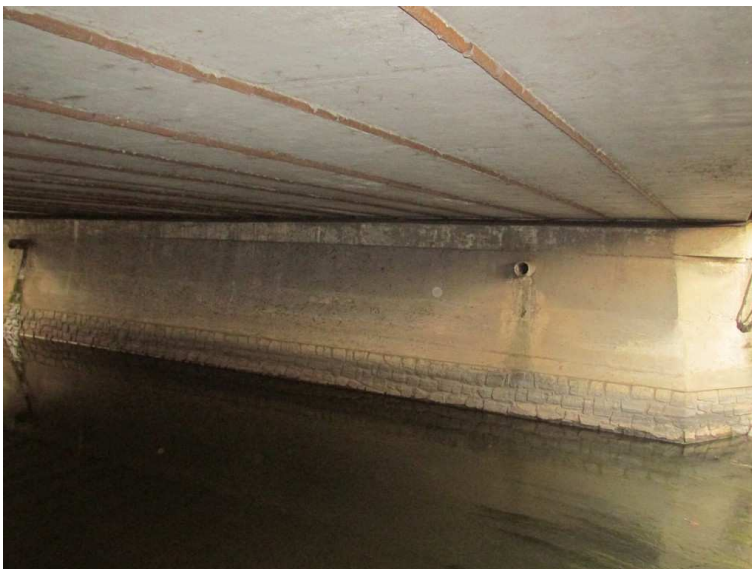
- 3) OP1 (pravobřežní) - vtok

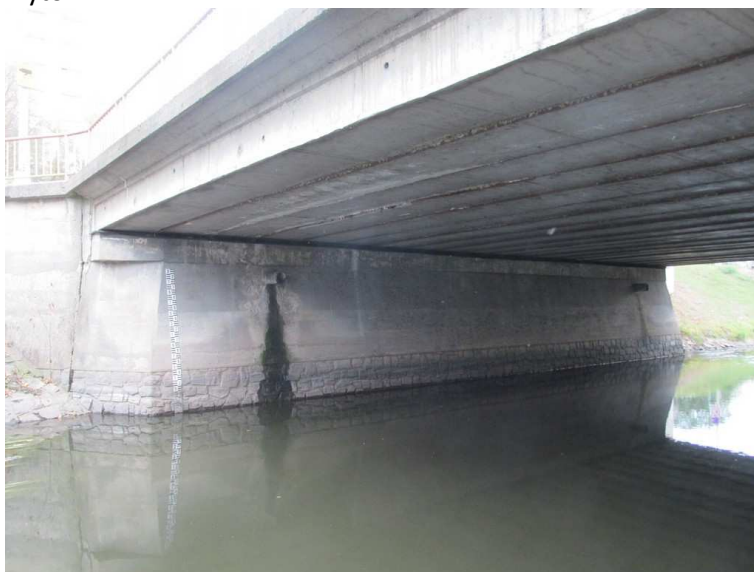
4) OP1 (pravobřežní) - výtok

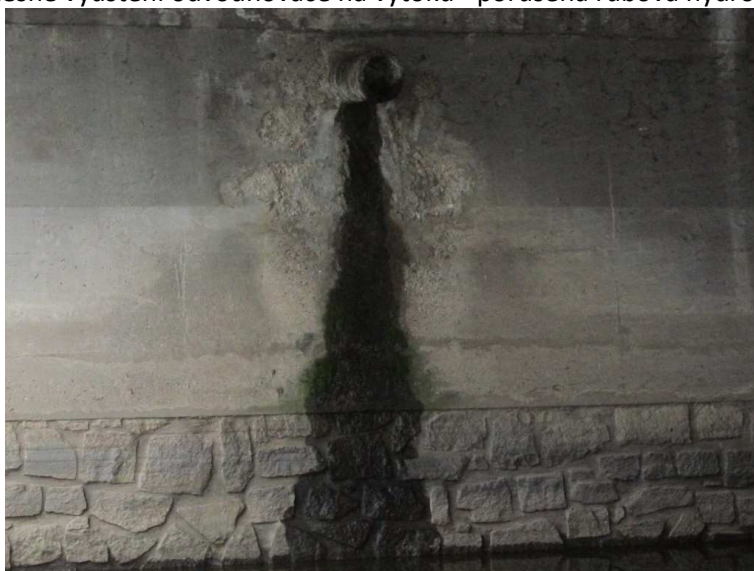
- vyústění odvodnění je v okolí kameninové vyústky netěsné - porušená rubová hydroizolace, degradace betonu v okolí cca 10-25mm - voda stéká pod vyústěním

- na NK není - chybí
- vyústění odvodnění v OP1 je v okolí kameninových vyústek netěsné - porušená rubová hydroizolace a degradace betonu v okolí cca 10-25mm - voda stéká pod vyústěním

5) Detail na OP1 / netěsné vyústění odvodňovače na výtoku - porušená rubová hydroizolace

- Opravit / vyměnit mostní závěry s napojením hydroizolace a odvodnění - příčina zatékání do NK a na opěry.
- 2. Odstranění závad - nutné provést do 1 roku**

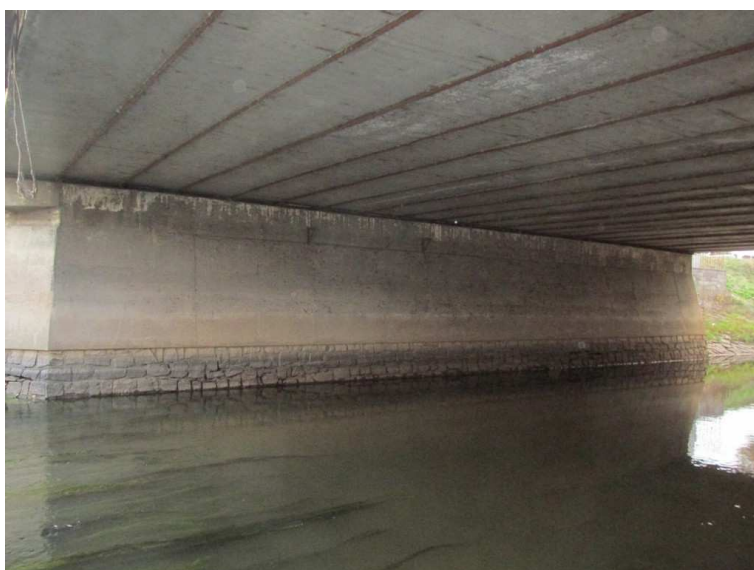
6) OP2 (levobřežní)

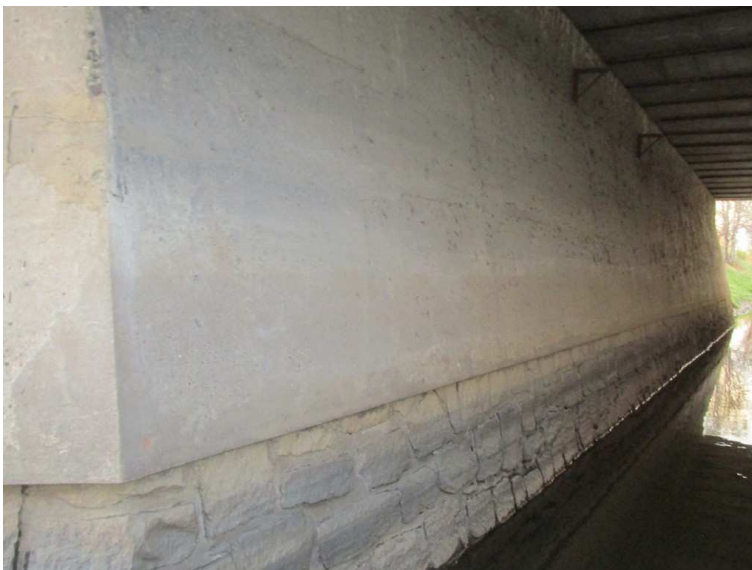
- z boku na vtoku obkladové zdivo rozvolněné, uvolněné a lokálně vyplavené spáry

- 7) Přiblížení na OP2 od vtoku

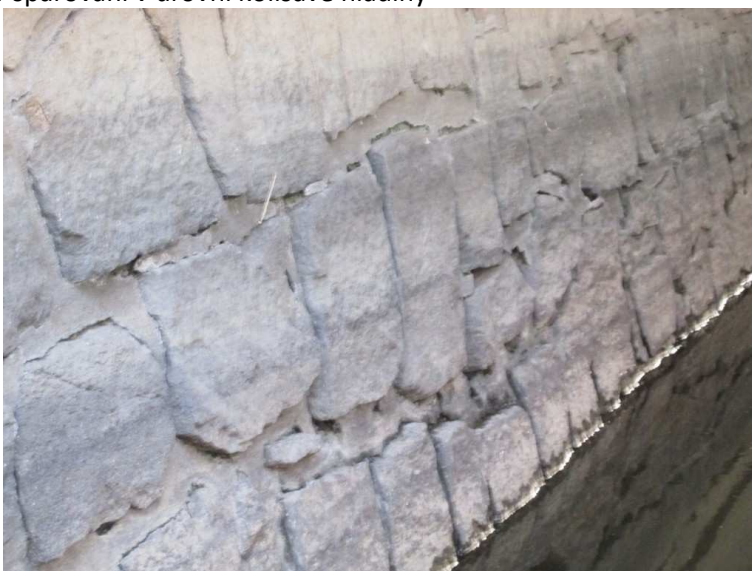
- na opěry zatéká z konců NK - dilatačních spár, z netěsných podpovrchových mostních závěrů
- plošná degradace betonu - karbonatace cca 5-10mm
- spárování kamenného obkladního zdiva je popraskané a lokálně uvolněné, v úrovni kolísavé hladiny se vymílá a lokálně odpadává
- otevřené nevyplněné pracovní spáry mezi opěrami a křídly

- 8) Detail na OP2 - stav spárování v úrovni kolísavé hladiny

- Opravit a doplnit spárování kamenného obkladního zdiva opěr.
 - Do doby případné rekonstrukce provést reprofilaci říms, včetně okapnic z podhledu - zatékání do NK a křídel.

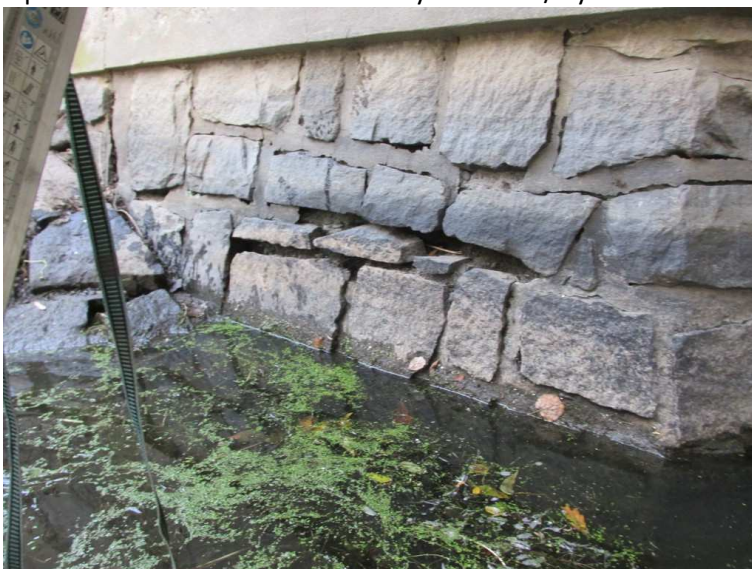
- 9) Detail na OP2 - stav spárování v úrovni kolísavé hladiny na vtoku / vymleté

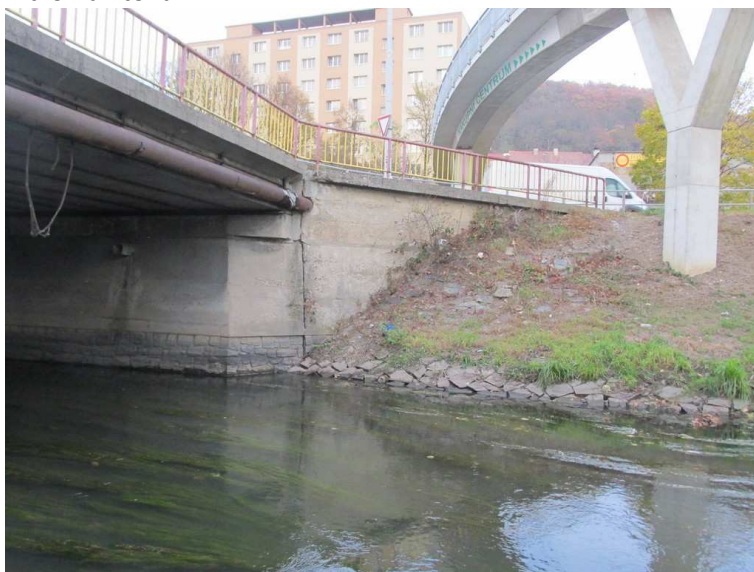
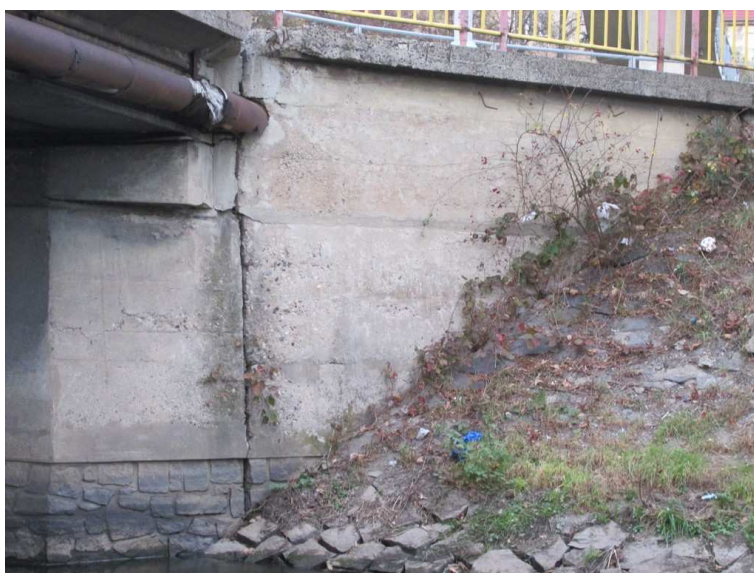
10) Pravobřežní (OP1) křídlo na vtoku

- plošná degradace betonu - karbonatace cca 5-10mm
- zjevné pracovní spáry postupné betonáže lokálně vyplněné reprofilací, která je lokálně uvolněná a vzdutá
- na líc křídel lokálně zatéká pod římsami z důvodu degradovaných odpadlých hran okapnic, v místech nejsilnějšího zatékání lokálně obnažená výztuž s degradací betonu v okolí viz levobřežní (OP2) křídlo na výtoku
- otevřené nevyplněné pracovní spáry mezi opěrami a křídly
- dobetonávky mezi nosníky a křídly popraskané a lokálně vzduté

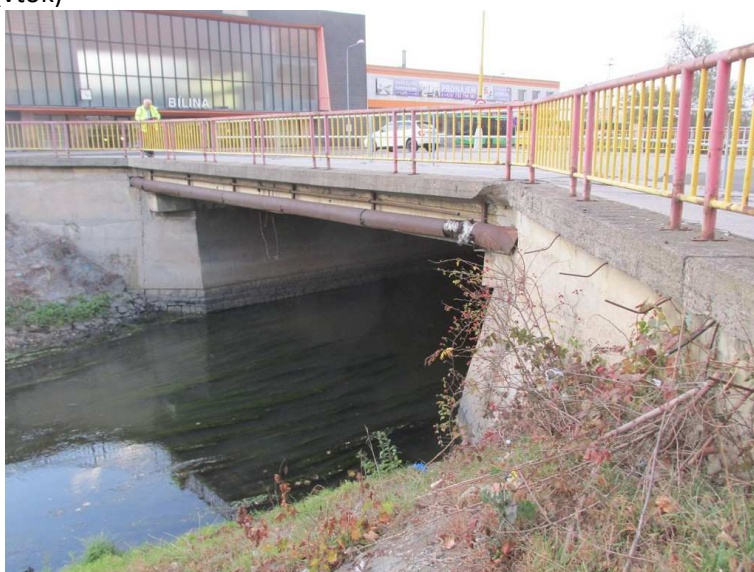
18) NK – pohled zleva (vtok)

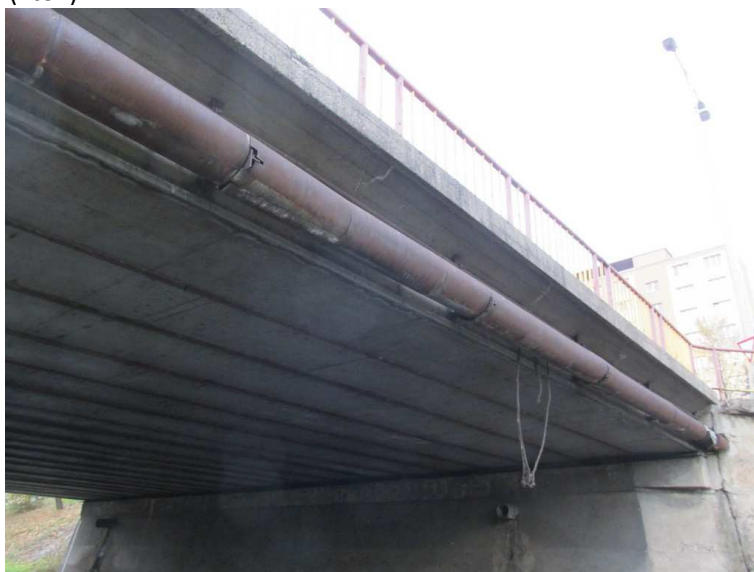
19) NK – pohled zleva (vtok)

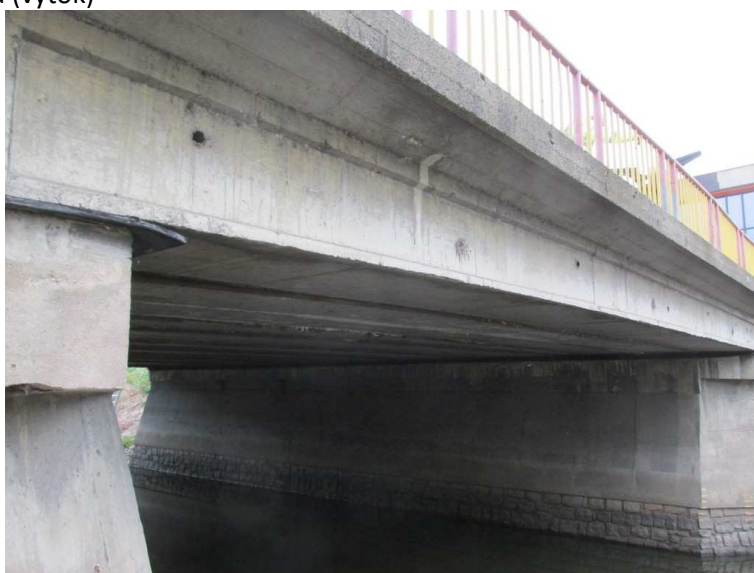
20) NK – pohled zprava (výtok)

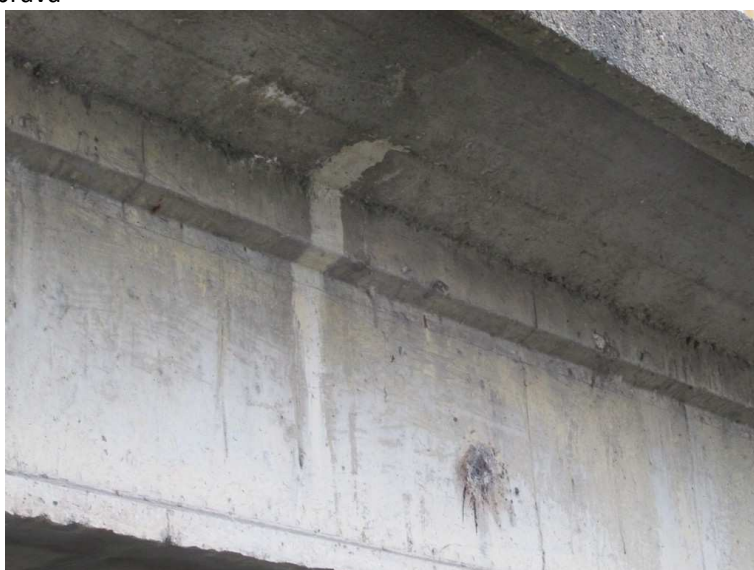
21) NK – boční detail zprava

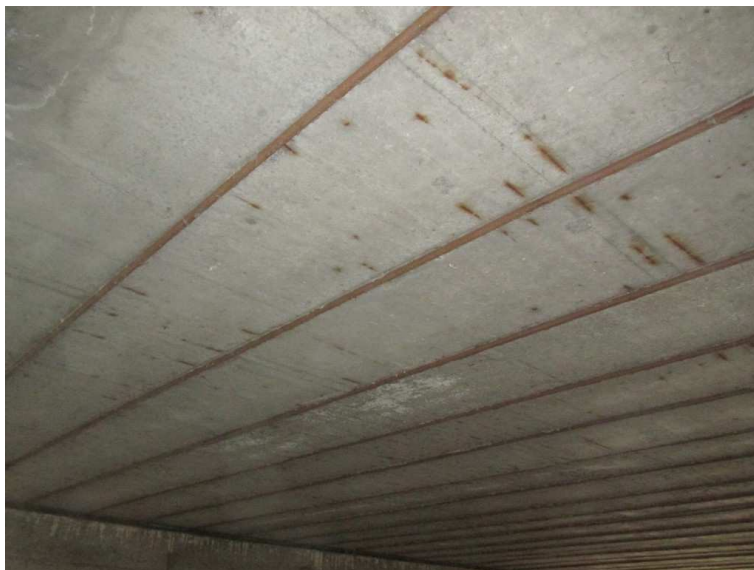
- 22) NK – celkový podhled ve směru staničení - od OP1 od vtoku

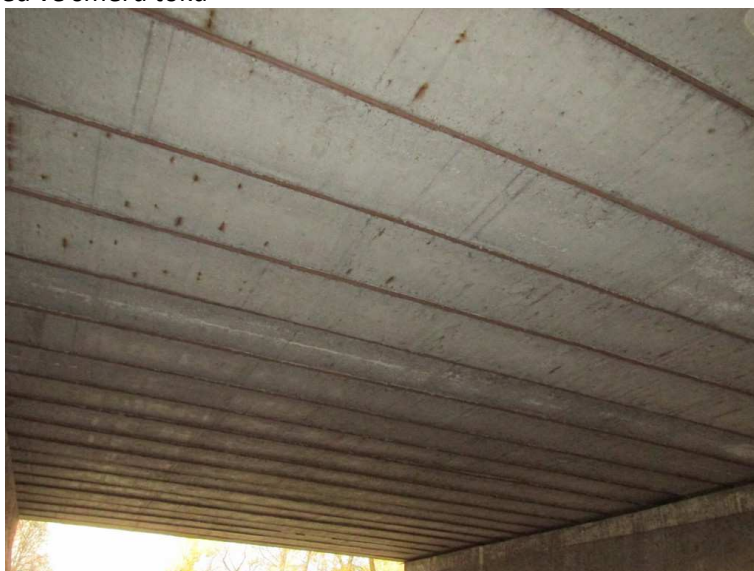
- 23) NK – celkový podhled ve směru toku

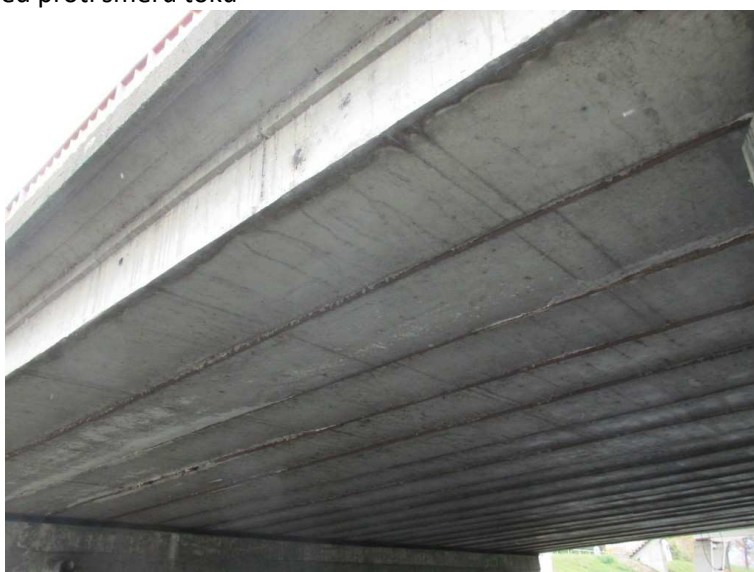
- 24) NK – celkový podhled proti směru toku

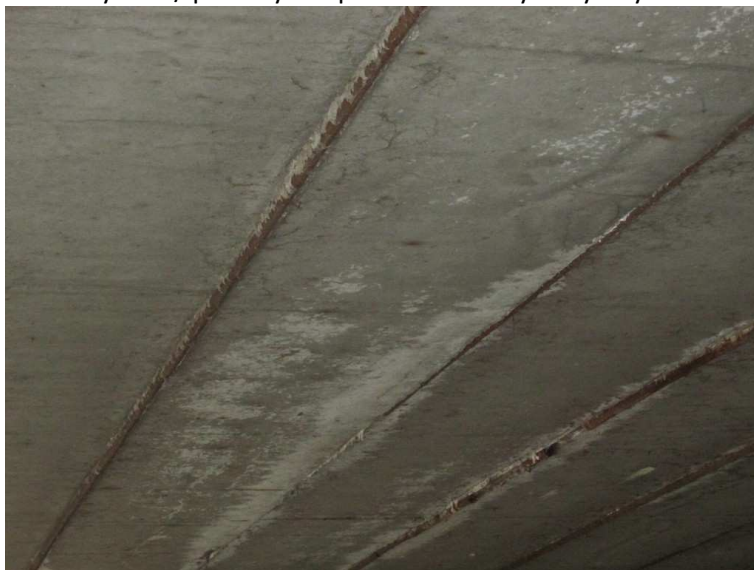
- zjevně porušená hydroizolace - suché a mokré průsaky z pohledu zejména v pracovních spárách mezi nosníky, lokální inkrustace vápenných výluh
- nosník č. 6 od vtoku podélně prasklý s vápennými inkrustacemi v trhlíně
- čteně z pohledu obnažená korodující příčná (distanční) výztuž s degradací betonu cca 5-10mm v okolí - nedostatečná krycí vrstva
- dobetonávky mezi nosníky a křídly popraskané a lokálně vzduté

- zjevně porušená hydroizolace - patrné suché a mokré průsaky z podhledu, zejména v pracovních spárách mezi nosníky - lokální inkrustace vápenných výluhů

- 25) NK – detail v podhledu na výtoku / průsaky s vápenocementovými výluhy

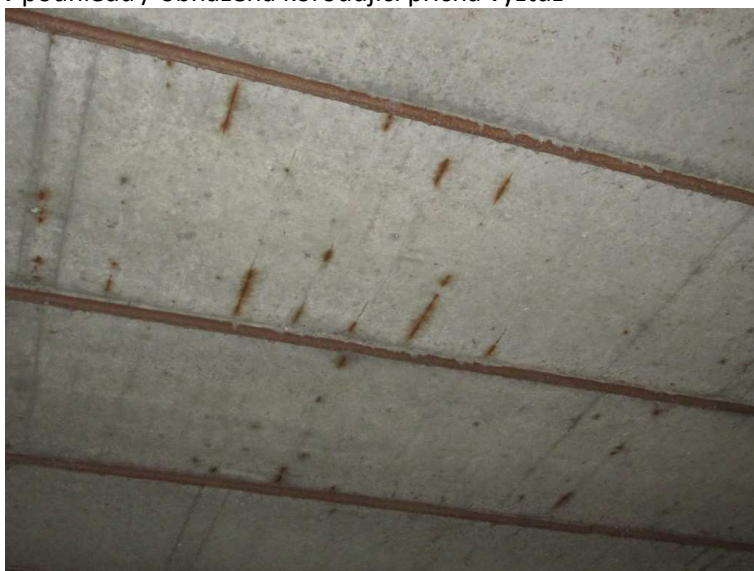
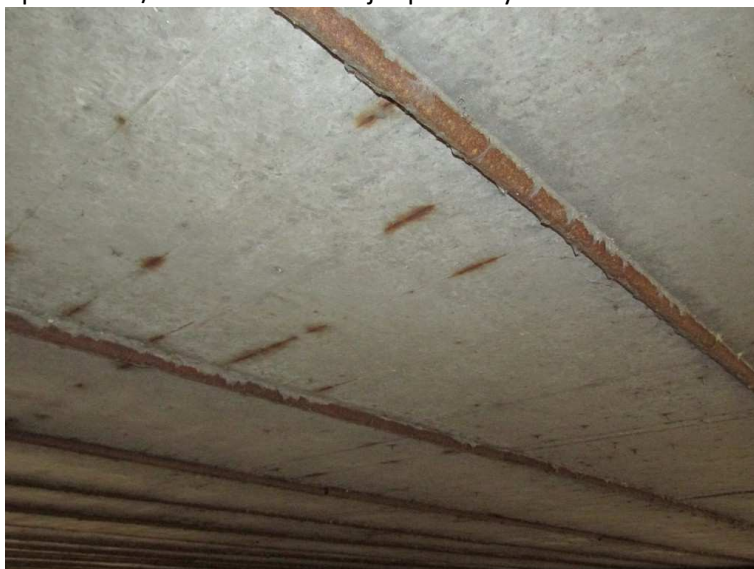
- 26) NK – typický detail v podhledu / obnažená korodující příčná výztuž

- 27) NK – typický detail v podhledu / obnažená korodující příčná výztuž

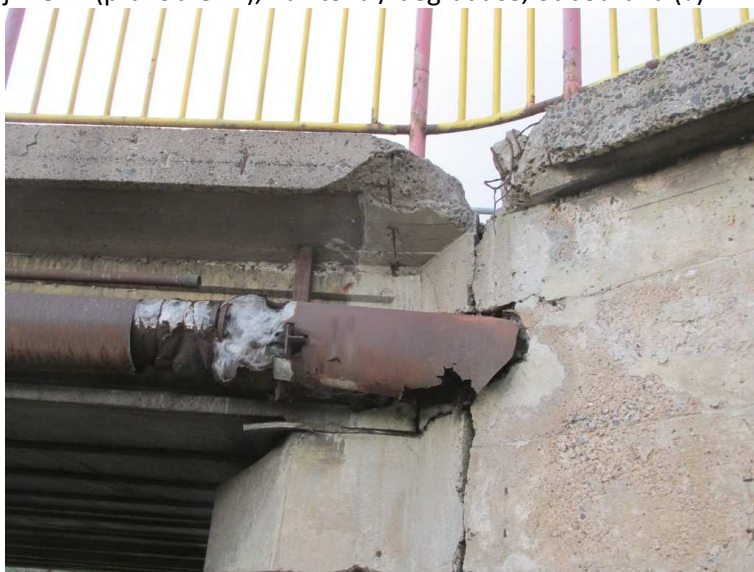
- římsy:**
- **vlevo na začátku (nad OP1) v místě zlomu římsy na NK a křídle - dilatační spáry značná degradace betonu cca 10-25cm s obnaženou výztuží**
 - plošná degradace betonu cca 5-10mm s lokálně obnaženou výztuží (příčné třmínky) - nedostatečné krytí betonu
 - lokální degradace betonu hran okapnic z podhledu římsy cca 10-40mm - zatékání na nosníky a na křídla

- 28) NK – uložení na krajní OP1 (pravobřežní), na vtoku / degradace, odbouraná (?) římsa

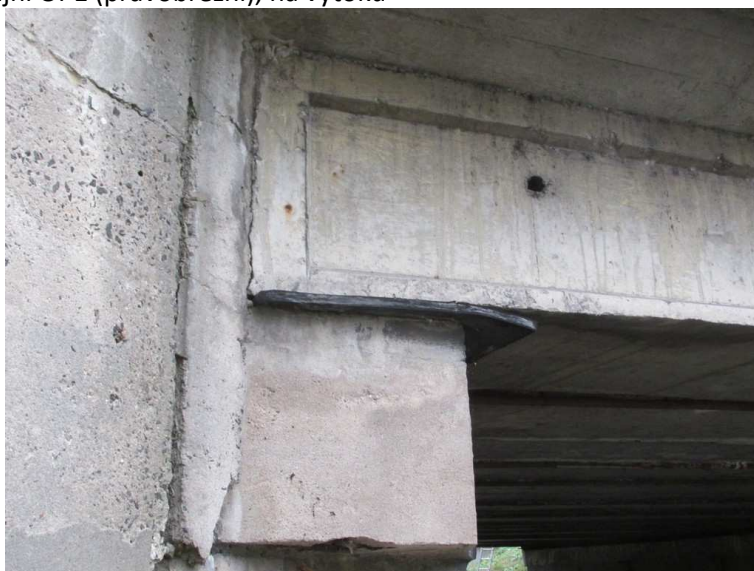
- 29) NK – uložení na krajní OP1 (pravobřežní), na výtoku

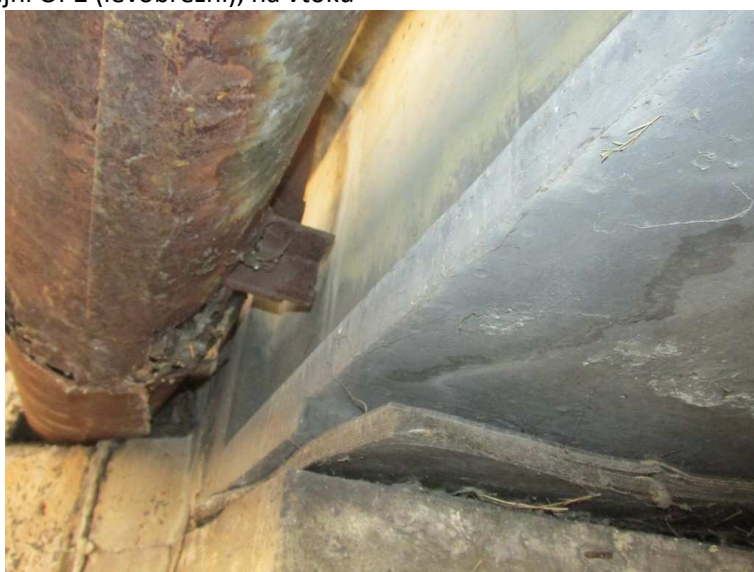
- 30) NK – uložení na krajní OP2 (levobřežní), na vtoku

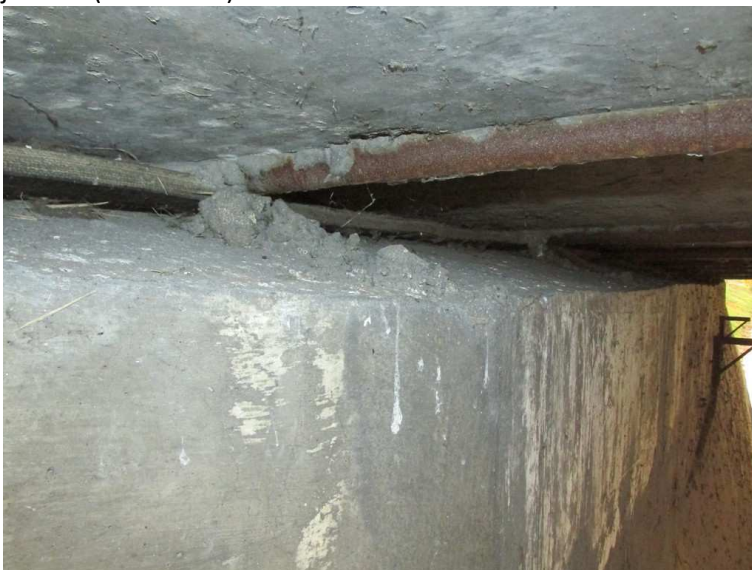
- 31) NK – uložení na krajní OP2 (levobřežní)

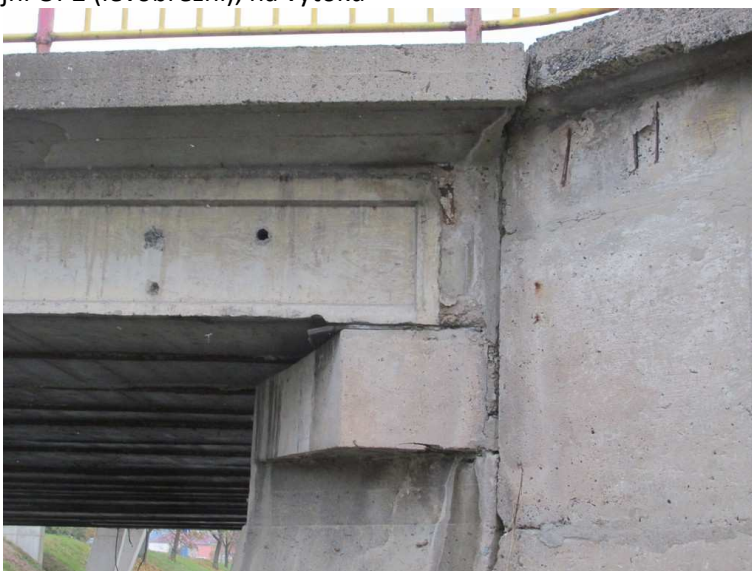
- 32) NK – uložení na krajní OP2 (levobřežní), na výtoku

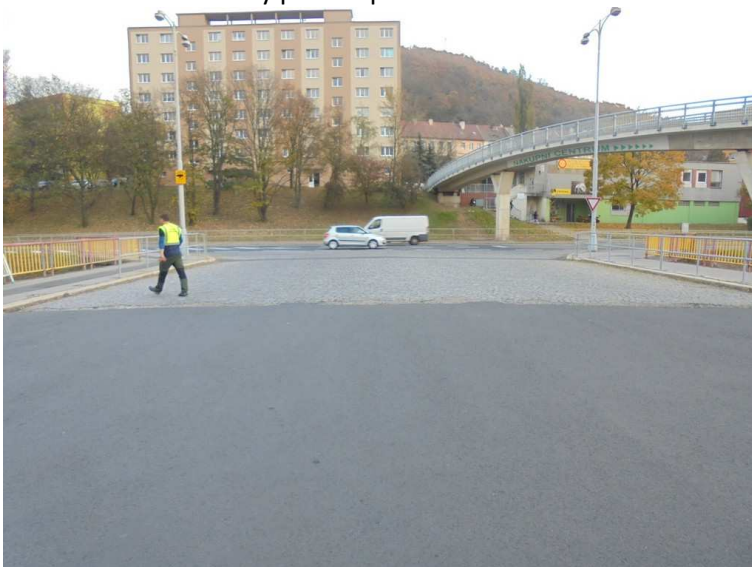
- neodpovídá současným normovým požadavkům
- vzdálenost vnitřního zábradlí není 0,5m od obrubníků

- 33) Prostorové uspořádání na mostě - celkový pohled proti směru staničení

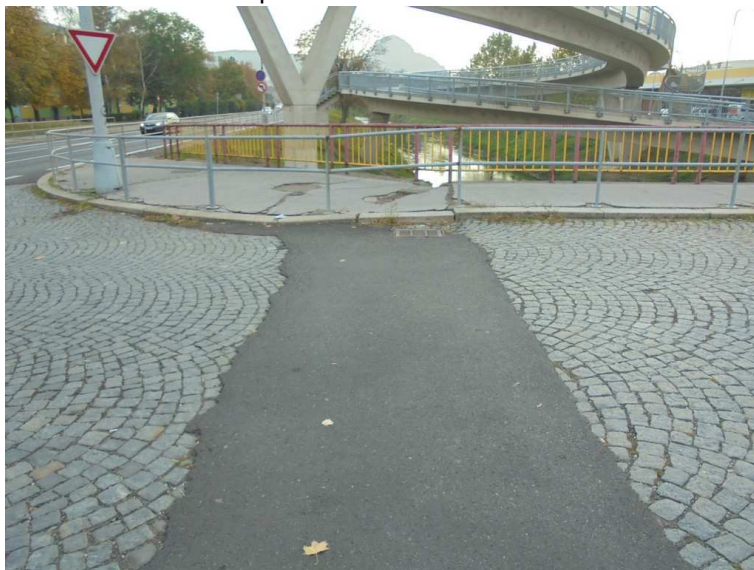
34) Předpolí a přechodová oblast nad OP1 – pohled vlevo

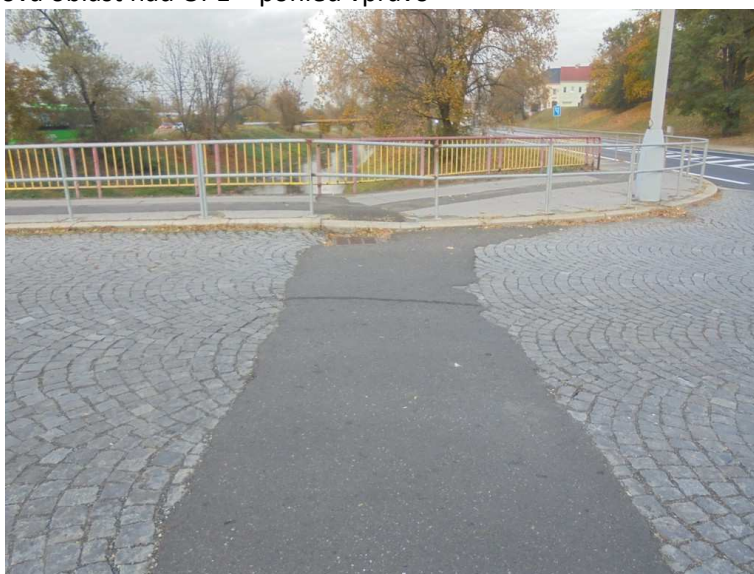
35) Předpolí a přechodová oblast nad OP1 – pohled vpravo

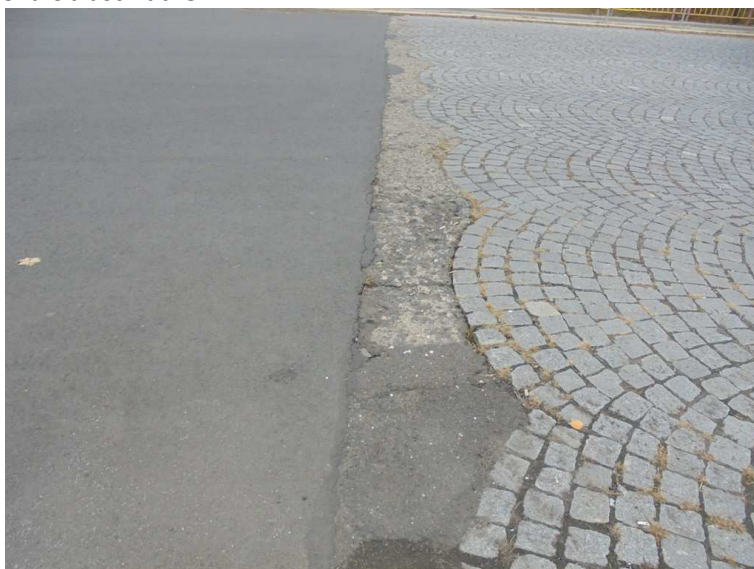
36) Předpolí a přechodová oblast nad OP2

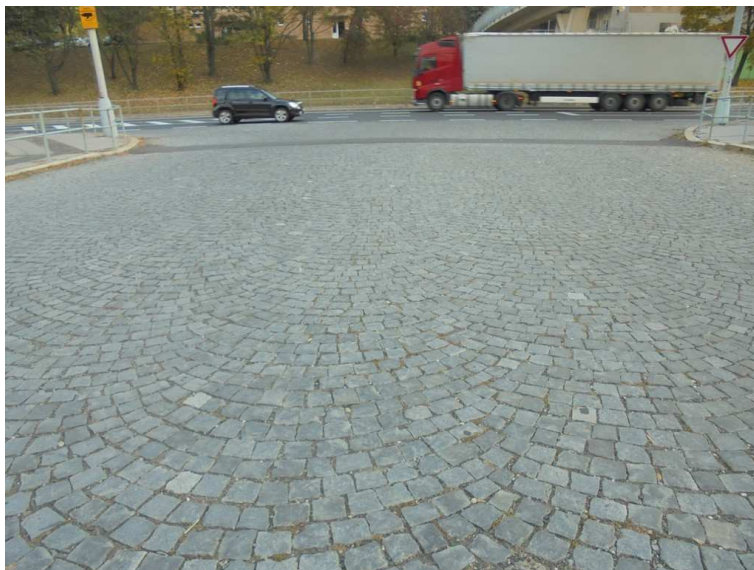
- 37) Pohled vozovky – komunikace na mostě ve směru od hl. nádraží

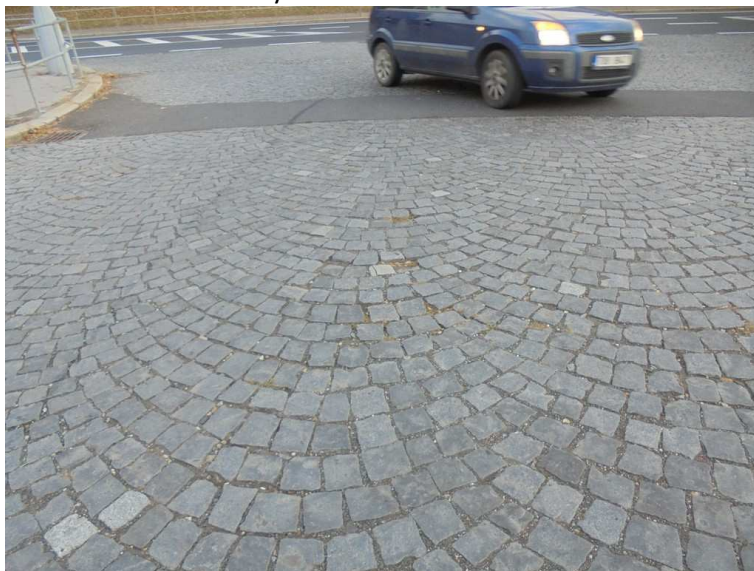
- příčné a podélné nerovnosti dlažby cca 20-50mm
- ve spárách dlažby lokálně vegetace, zejména u obrub

- 38) Detail vozovky na mostě – dlažba ze žulových kostek

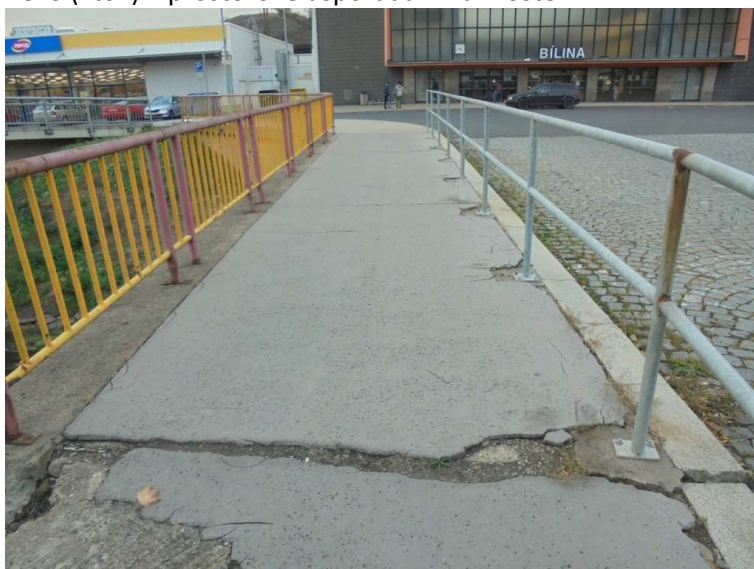
- 39) Chodník a zábradlí vlevo (vtok) – prostorové uspořádání na mostě

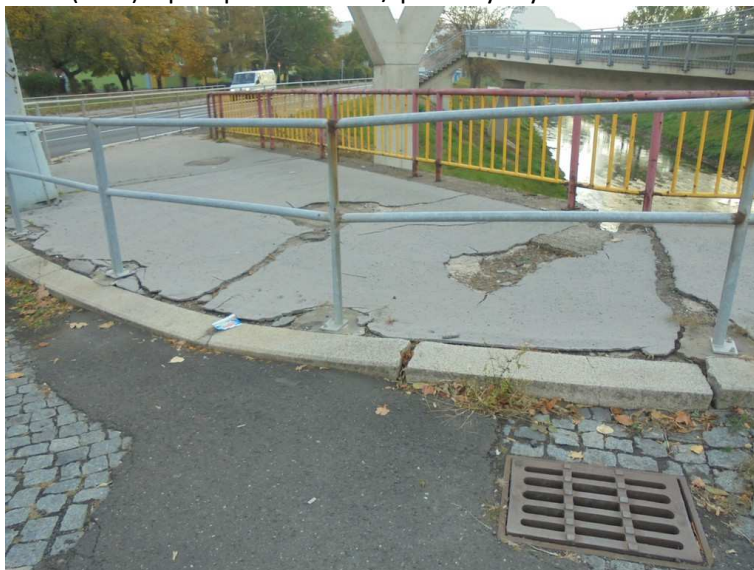
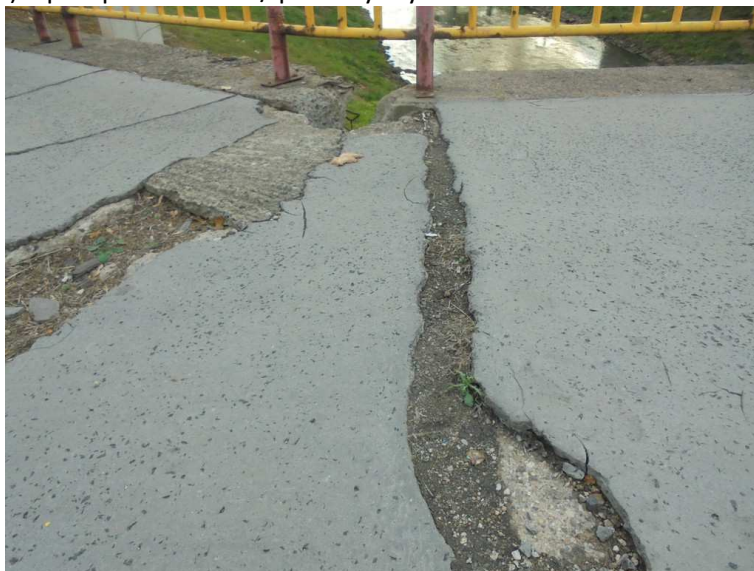
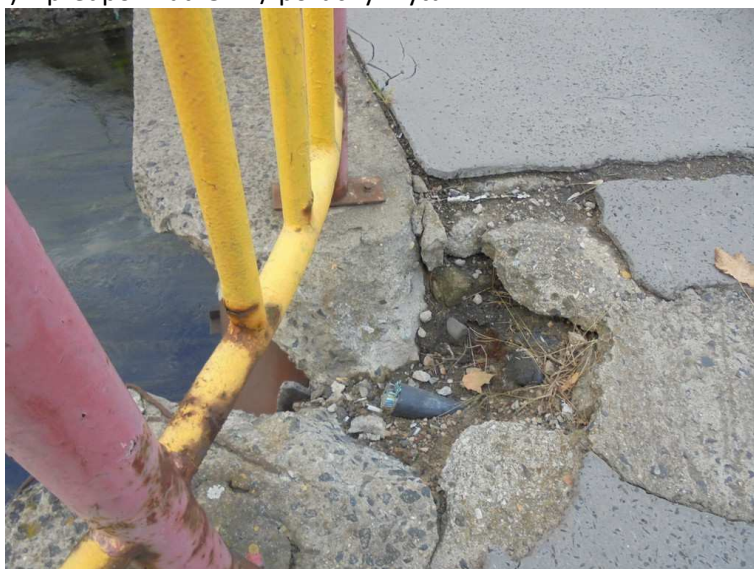
- **propad komunikace chodníku obou předpolí, nad OP1 cca 10 cm s rozlámaným živičným krytem v pracovních spárách s rozdílem v niveletě cca 5-10cm - nebezpečné kolizní oblasti pro chodce**
- v místech vnitřního ukotvení zábradlí je kryt značně rozlámaný - možné kolizní oblasti pro chodce
- nad OP2 v pracovní spáře se zámková dlažba u římsy propadá cca 2-7cm, lokální propad v místě zlomu římsy cca 15cm - rozvolněná dlažba 30 x 30cm

- 40) Chodník a zábradlí vlevo (vtok) – předpolí nad OP1 / poruchy krytu

- 41) Chodník vlevo (vtok) – předpolí nad OP1 / poruchy krytu

- 42) Chodník vlevo (vtok) – předpolí nad OP1 / poruchy krytu

- 1. Odstranění závad - nutné provést neodkladně**
 - Opravit chodníky formou rekonstrukce, včetně všech předpolí a uložení cizího zařízení, a to dle platných normových požadavků.

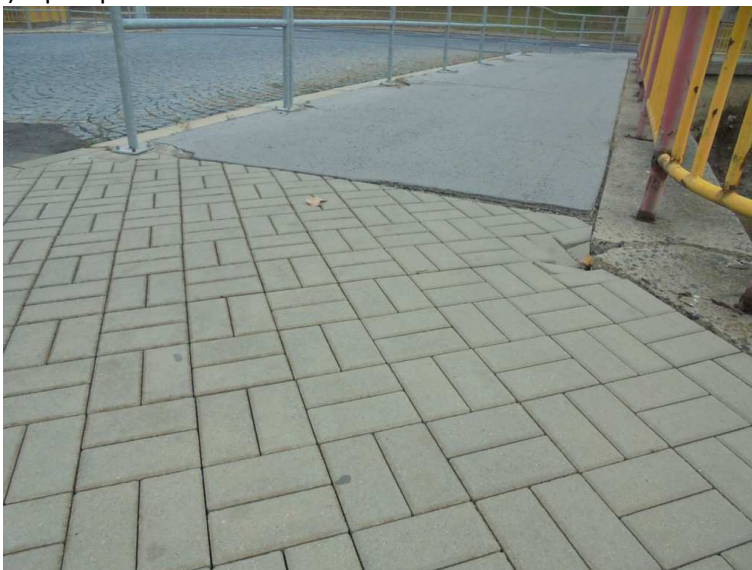
43) Chodník vlevo (vtok) – předpolí nad OP2

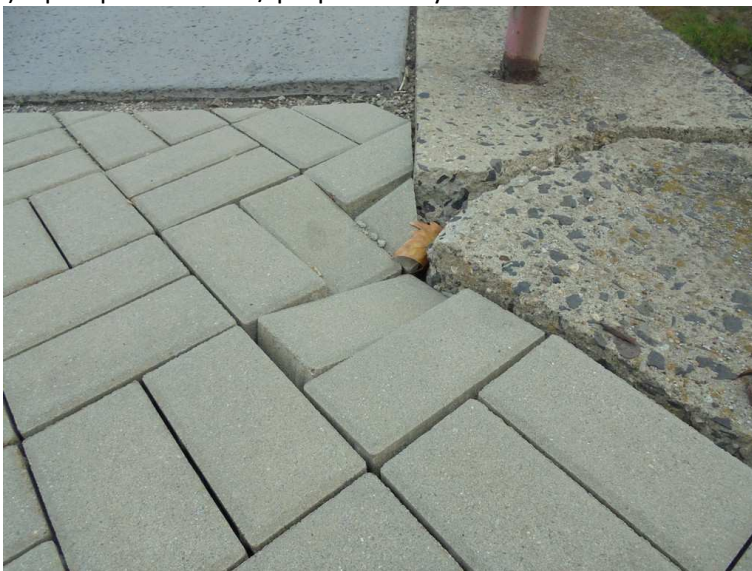
44) Chodník vlevo (vtok) – předpolí nad OP2 / propad dlažby

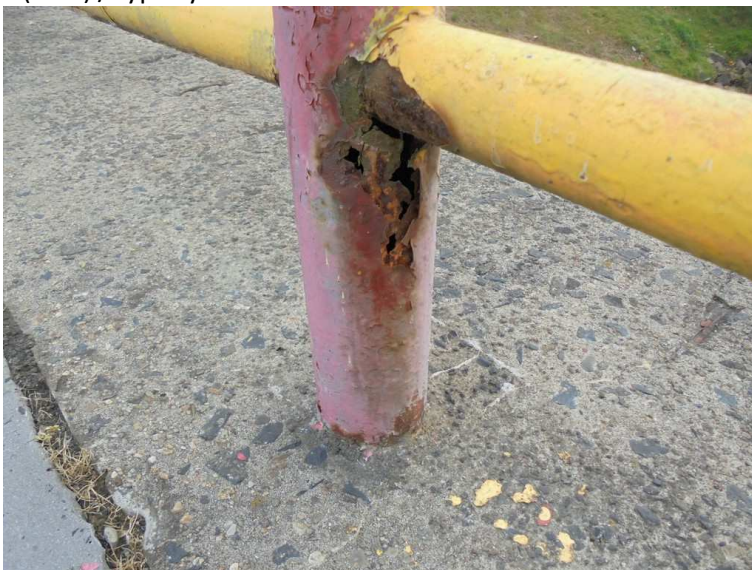
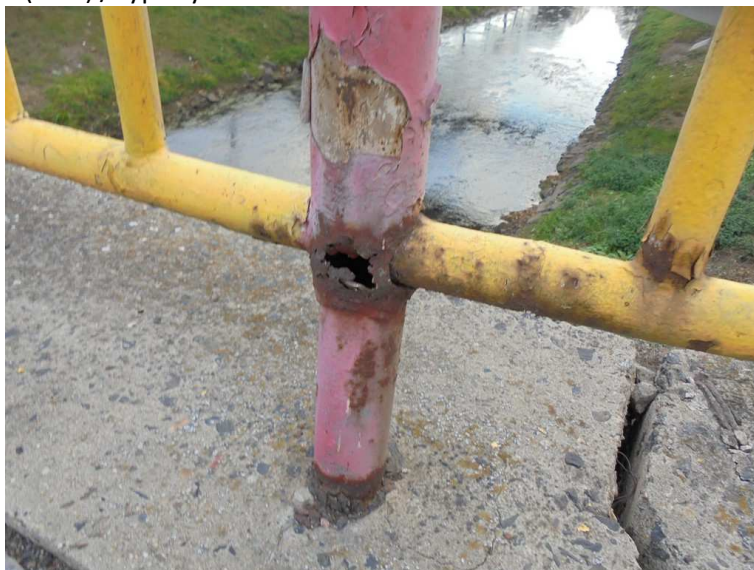
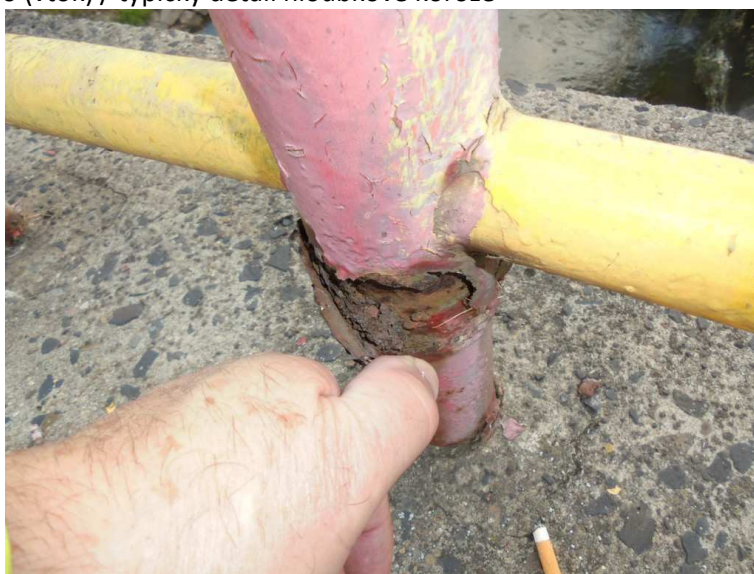
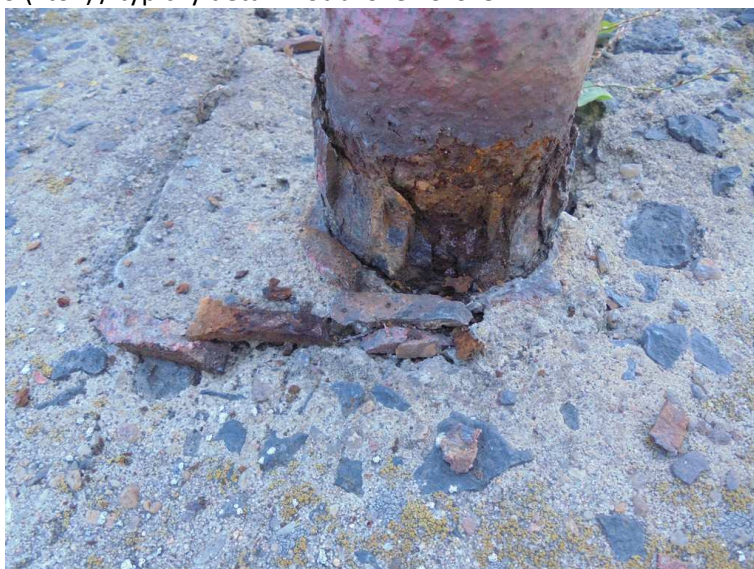
- zábradlí:**
- sloupky zábradlí na římsách jsou na čtených místech prorezivělé a uvolněné, zejména v místech přímého ukotvení do říms
 - nátěr zábradlí na římsách je zašlý prostupuje bodová a lokálně plošná koroze
 - PKO pozinkováním vnitřního zábradlí je lokálně porušena, zejména ve svarech s plošnou stékající korozi
 - chybí cca ½ délky vnitřního zábradlí vpravo
 - vyčnívající závítnice na patních deskách v místech chybějícího vnitřního zábradlí vytvářejí nebezpečné kolizní oblasti pro chodce
 - lokální koroze matek patních desek sloupků vnitřního zábradlí

45) Vnější zábradlí vlevo (vtok) / typický detail hloubkové koroze

- 46) Vnější zábradlí vlevo (vtok) / typický detail hloubkové koroze

- 47) Vnější zábradlí vlevo (vtok) / typický detail hloubkové koroze

- 48) Vnější zábradlí vlevo (vtok) / typický detail hloubkové koroze

- Doplnit chybějící vnitřní zábradlí u chodníku vpravo.
 - Opravit zábradlí (viz koroze) a po řádném očištění / otryskání obnovit nátěr PKO, patní desky sloupků vnitřního zábradlí u vozovky podlít plastmaltou.

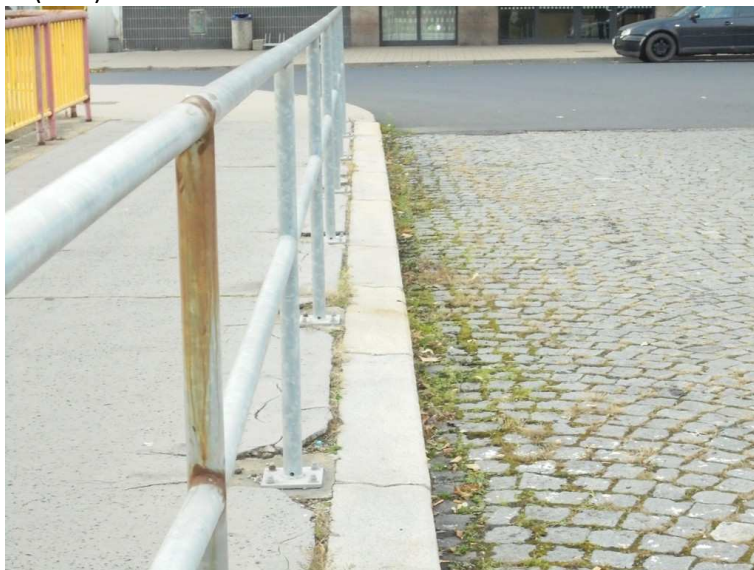
49) Vnitřní zábradlí vlevo (vtok)

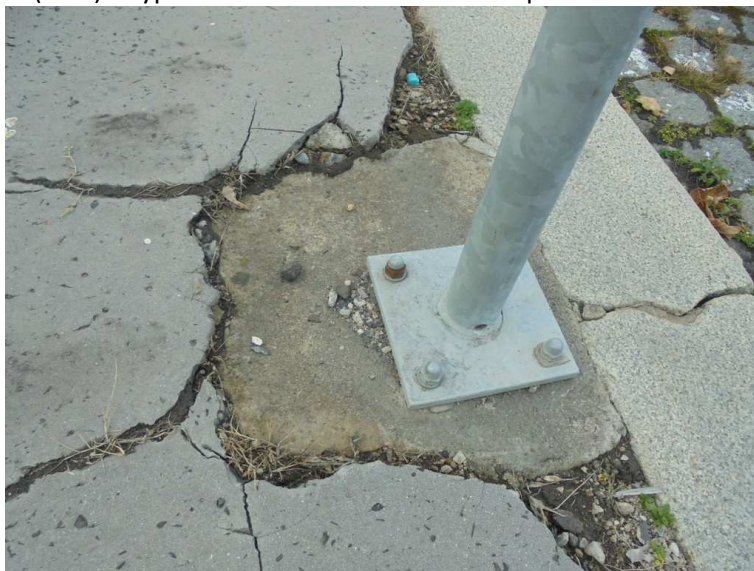
50) Vnitřní zábradlí vlevo (vtok) – typické kotvení zábradelních sloupků

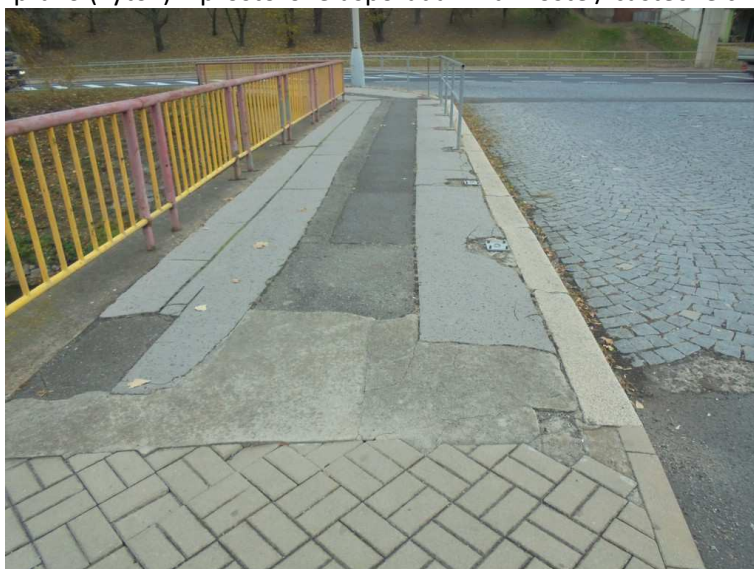
51) Chodník a zábradlí vpravo (výtok) – prostorové uspořádání na mostě / částečné chybějící vnější zábradlí

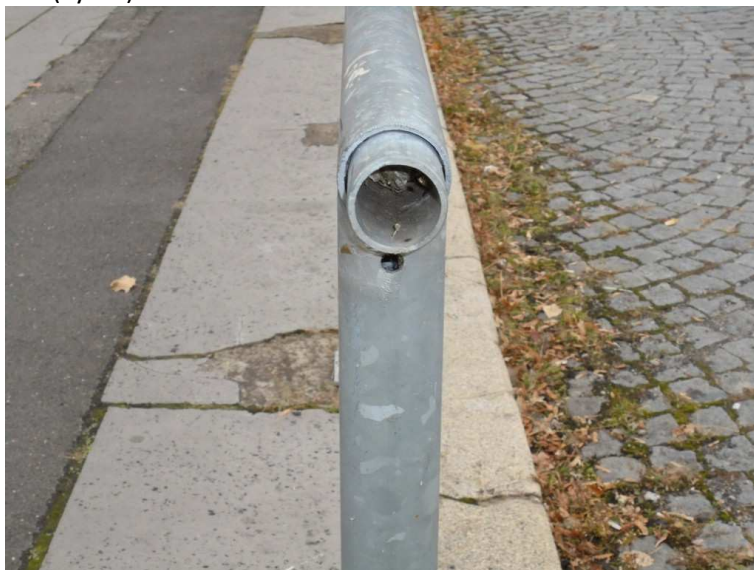
52) Vnitřní zábradlí vpravo (výtok)
