Město Bílina, Břežánská 50/4, 418 31 Bílina

HLAVNÍ MOSTNÍ PROHLÍDKA

26/10/2021

17-78c-M1 - z I/13 k hl. nádraží ČD přes řeku Bílina

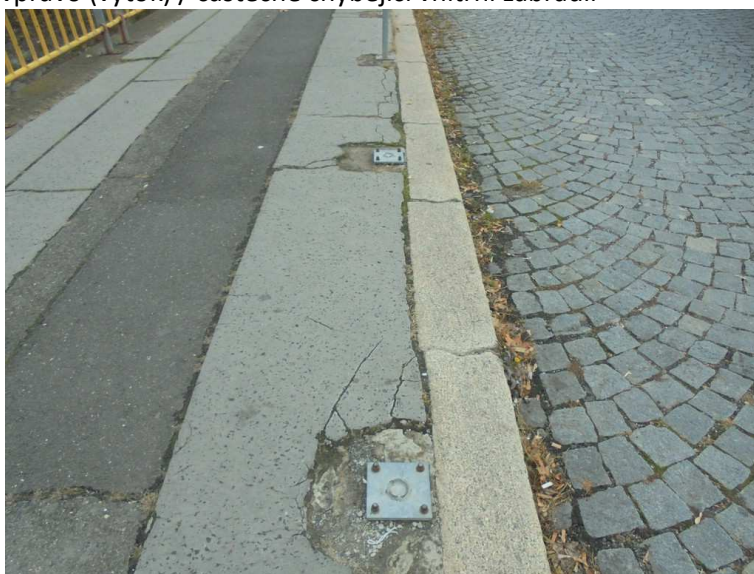
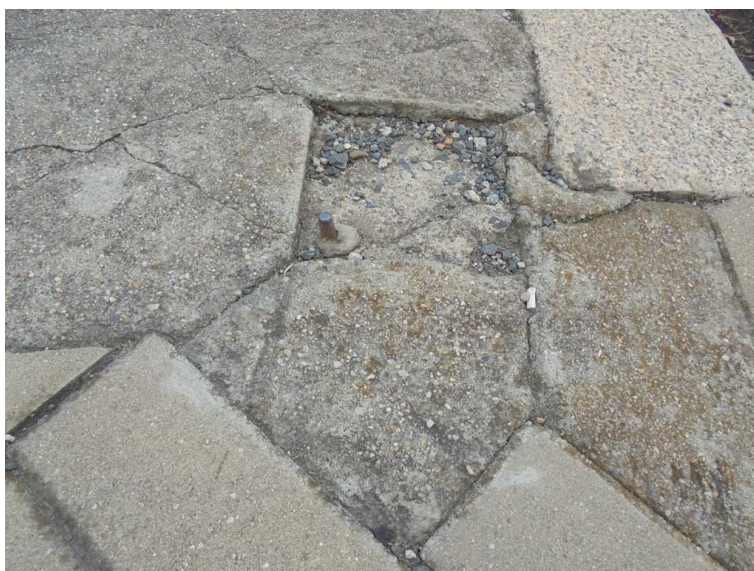
53) Chodník a zábradlí vpravo (výtok) / částečné chybějící vnitřní zábradlí

54) Chodník a zábradlí vpravo (výtok) / částečné chybějící vnitřní zábradlí – nerovnosti po původním ukotvení zábradelních sloupků

- Doplnit chybějící vnitřní zábradlí u chodníku vpravo.
 - Opravit zábradlí (viz koroze) a po řádném očištění / otryskání obnovit nátěr PKO, patní desky sloupků vnitřního zábradlí u vozovky podlít plastmaltou.

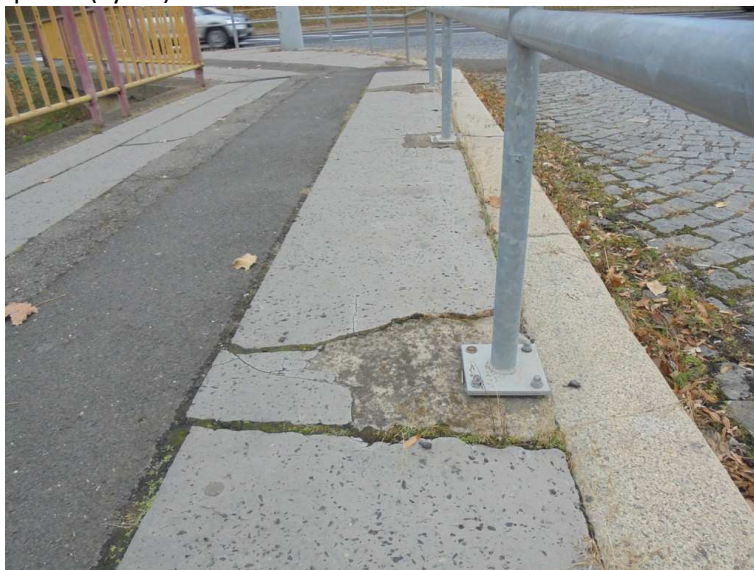
55) Chodník a zábradlí vpravo (výtok)

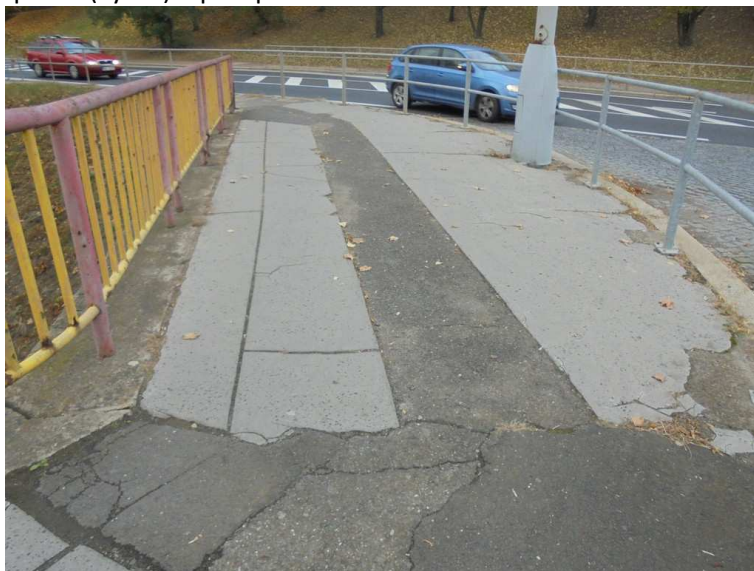
56) Chodník a zábradlí vpravo (výtok) – předpolí nad OP1

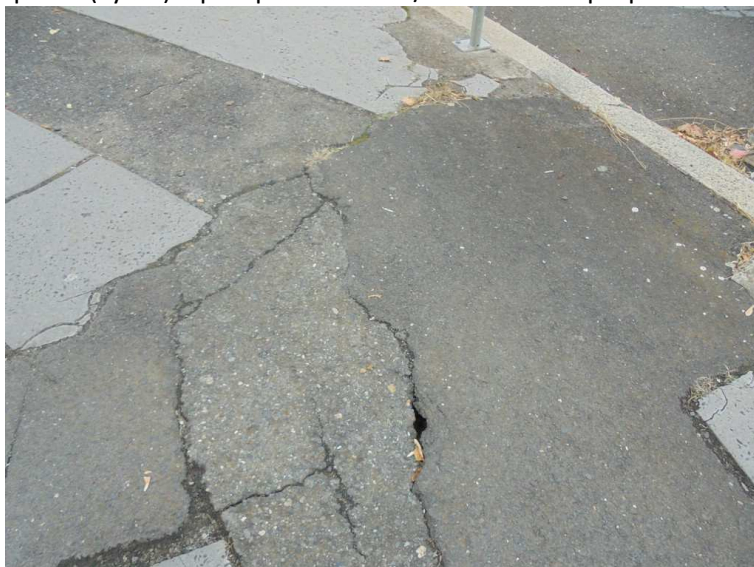
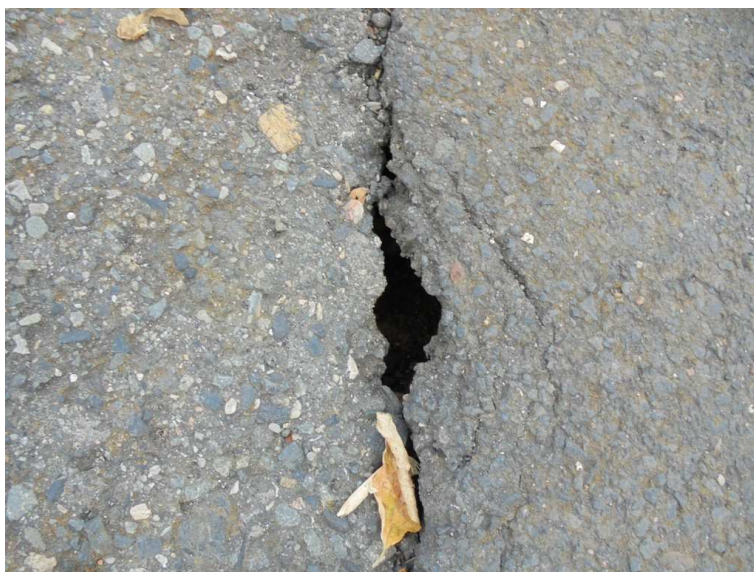
- **před OP1 v předpolí v pracovní spáře propadlý otvor do prostoru uložení cizích zařízení - hrozí pokračující nekontrolovatelný propad a nebezpečná kolizní oblast pro chodce**
- četné prořezy - pracovní spáry bez zálivek po uložení cizích zařízení, jednotlivé etapy se vzájemně propadají a vytvářejí možné kolizní oblasti pro chodce
- vyčnívající závitnice na patních deskách v místech chybějícího vnitřního zábradlí, vytvářejí nebezpečné kolizní oblasti pro chodce

57) Chodník a zábradlí vpravo (výtok) – předpolí nad OP1 / nerovnosti a propad komunikace

- 1. Odstranění závad - nutné provést neodkladně**
 - Opravit chodníky formou rekonstrukce, včetně všech předpolí a uložení cizího zařízení, a to dle platných normových požadavků.

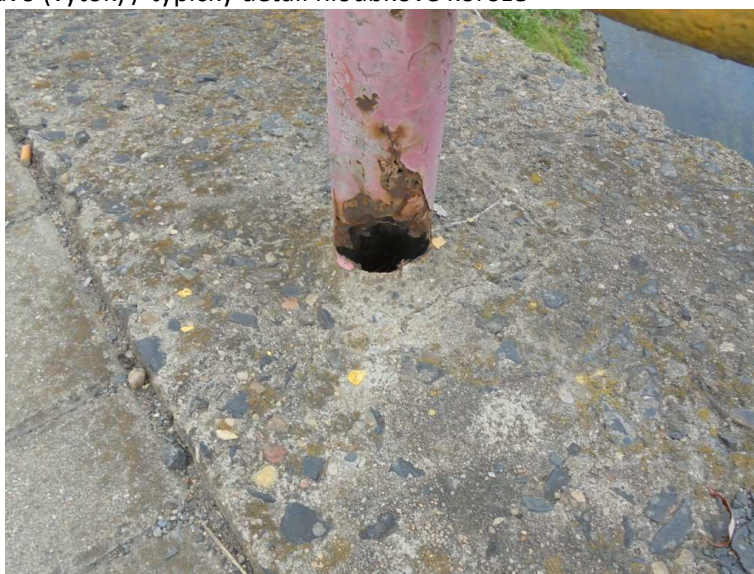
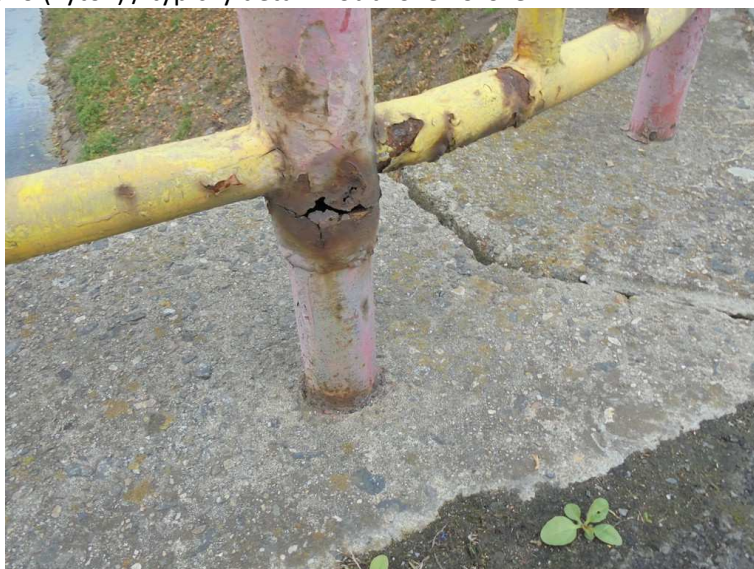
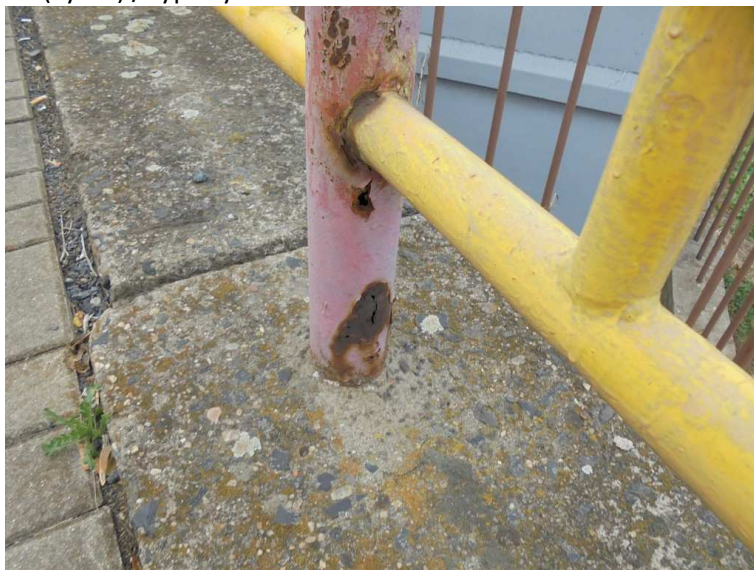
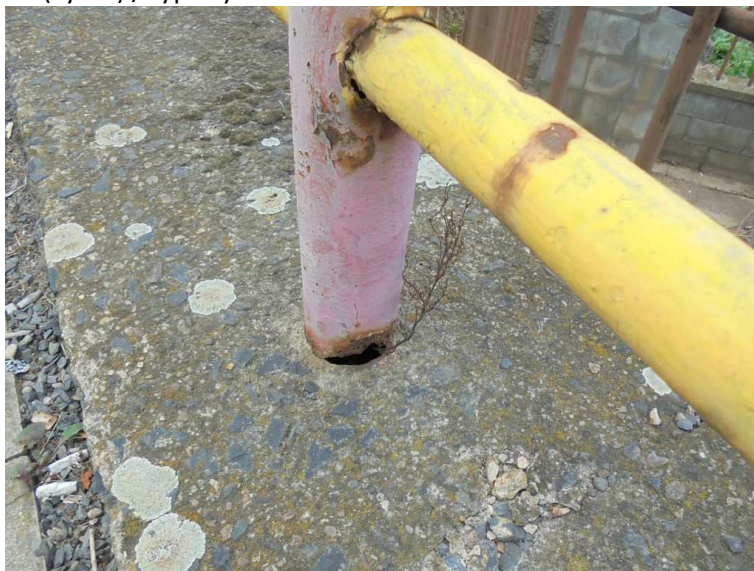
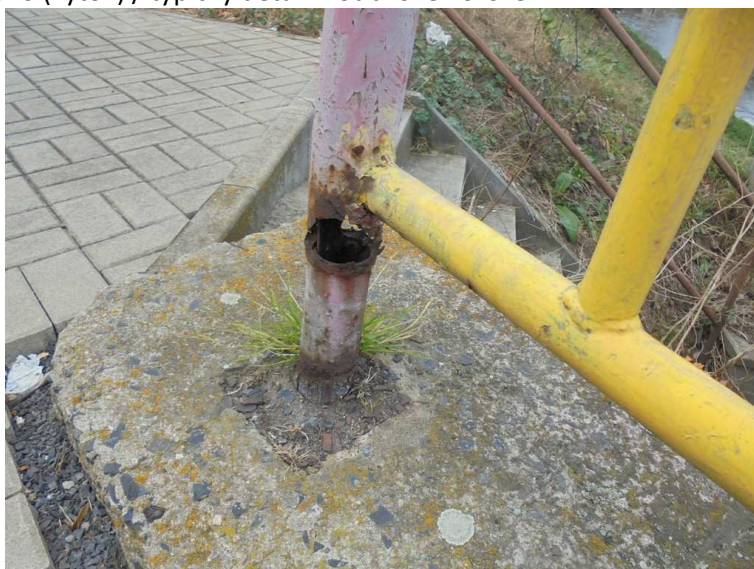
- zábradlí:**
- sloupky zábradlí na římsách jsou na čtených místech prorezivělé a uvolněné, zejména v místech přímého ukotvení do říms
 - nátěr zábradlí na římsách je zašlý prostupuje bodová a lokálně plošná koroze
 - PKO pozinkováním vnitřního zábradlí je lokálně porušena, zejména ve svarech s plošnou stékající korozi
 - chybí cca ½ délky vnitřního zábradlí vpravo
 - vyčnívající závítnice na patních deskách v místech chybějícího vnitřního zábradlí vytvářejí nebezpečné kolizní oblasti pro chodce
 - lokální koroze matek patních desek sloupků vnitřního zábradlí

59) Vnější zábradlí vpravo (výtok) / typický detail hloubkové koroze

60) Vnější zábradlí vpravo (výtok) / typický detail hloubkové koroze

61) Vnější zábradlí vpravo (výtok) / typický detail hloubkové koroze

62) Vnější zábradlí vpravo (výtok) / typický detail hloubkové koroze

63) Vnější zábradlí vpravo (výtok) / typický detail hloubkové koroze
