Fotodokumentace - Nosná konstrukce

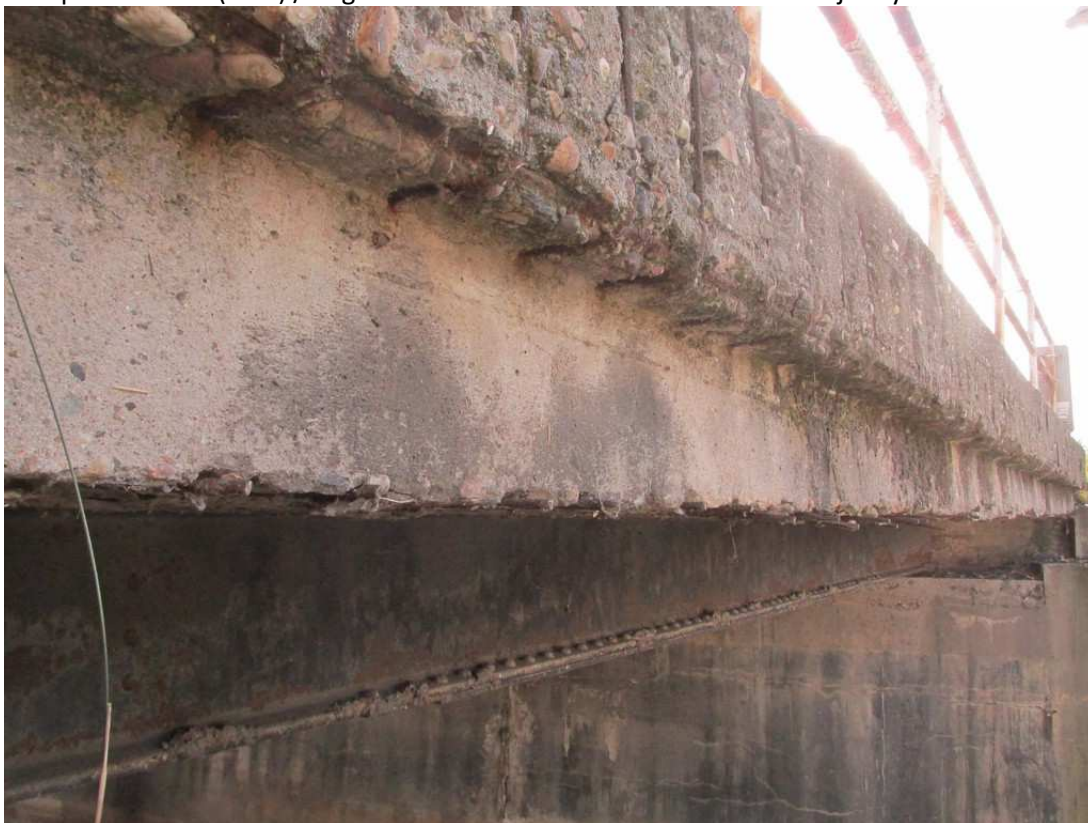
- 2) NK – pohled zleva (vtok) / degradace betonu říms s obnaženou korodující výztuží

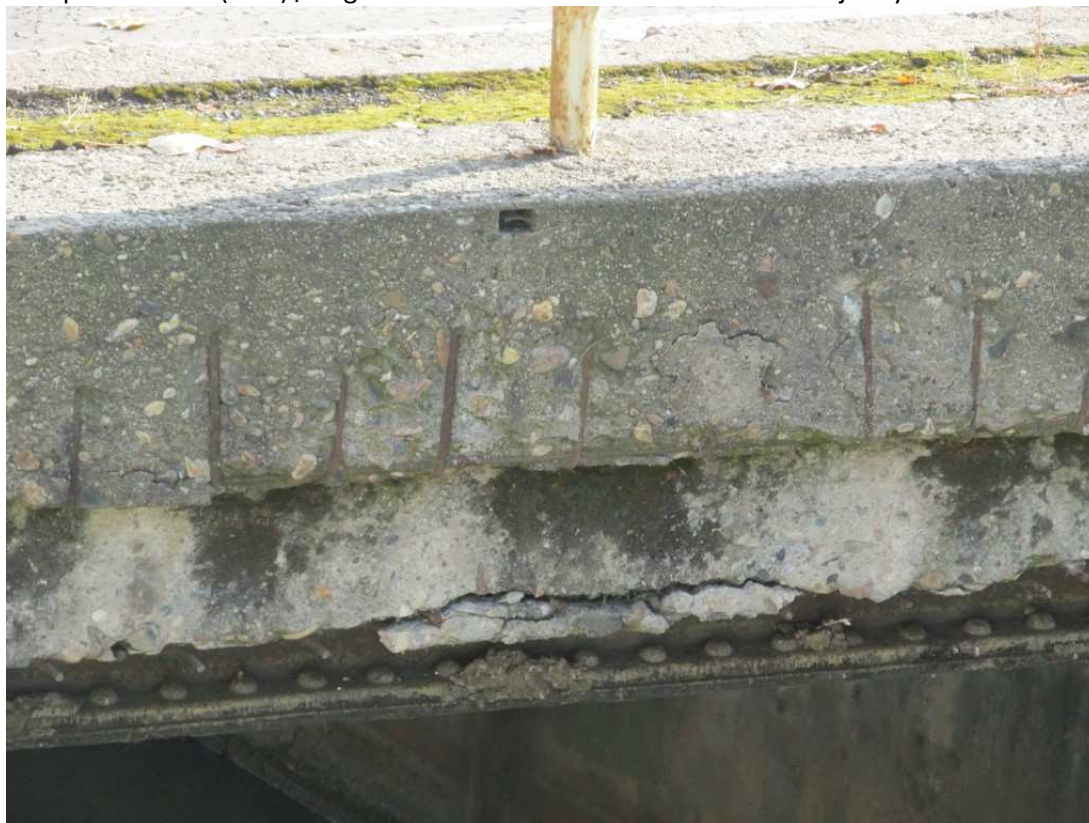
- 3) NK – pohled zleva (vtok) / degradace betonu říms s obnaženou korodující výztuží

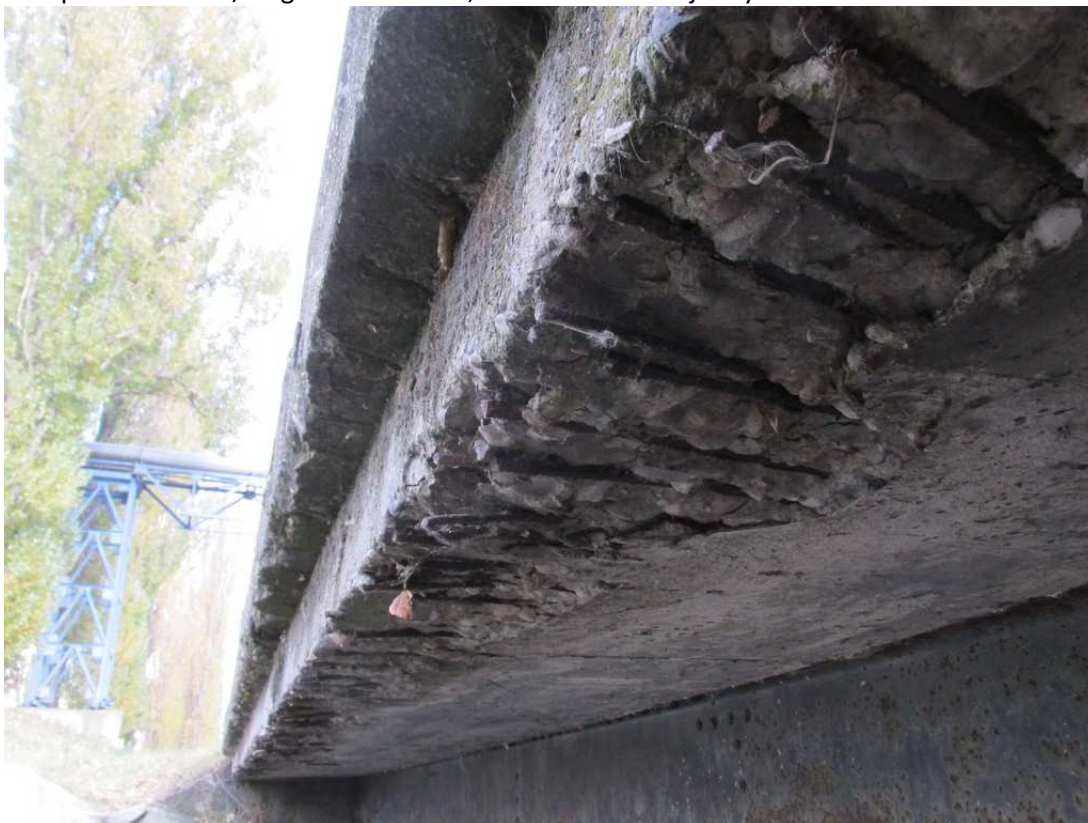
- 5) NK – pohled zleva / degradace betonu, obnažená korodující výztuž

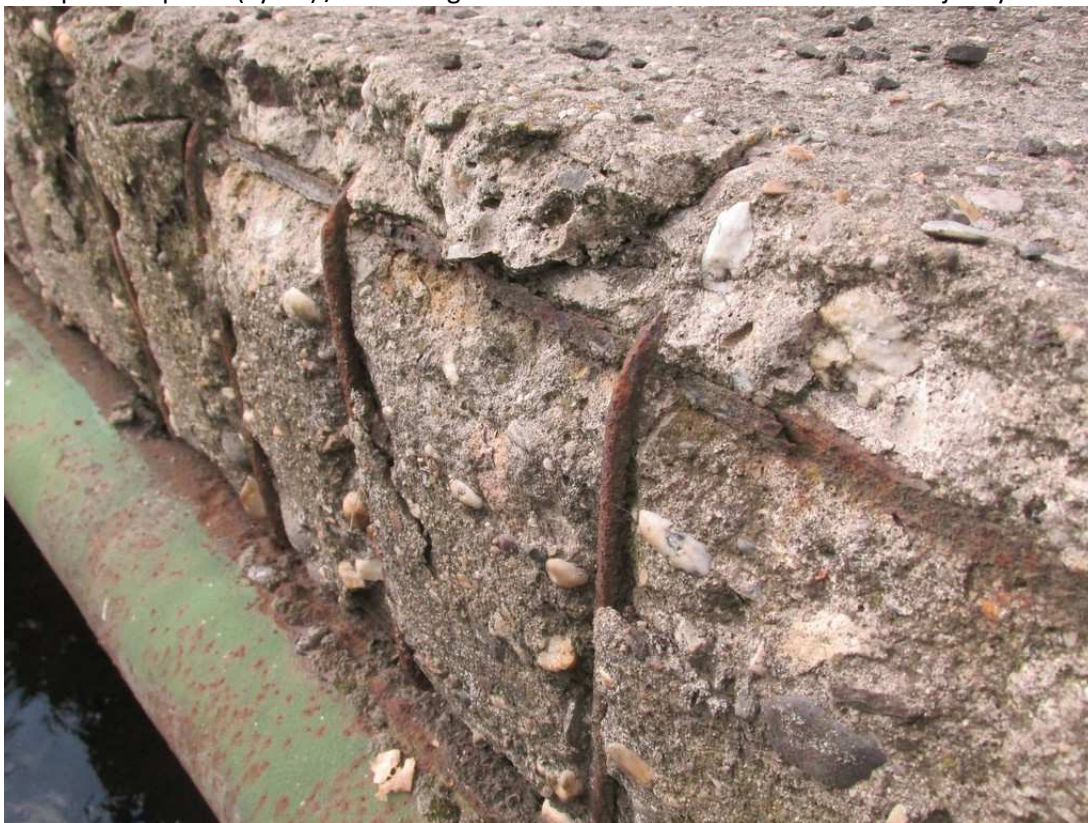
- 7) NK – pohled zprava (výtok) / detail degradace betonu říms s obnaženou korodující výztuží

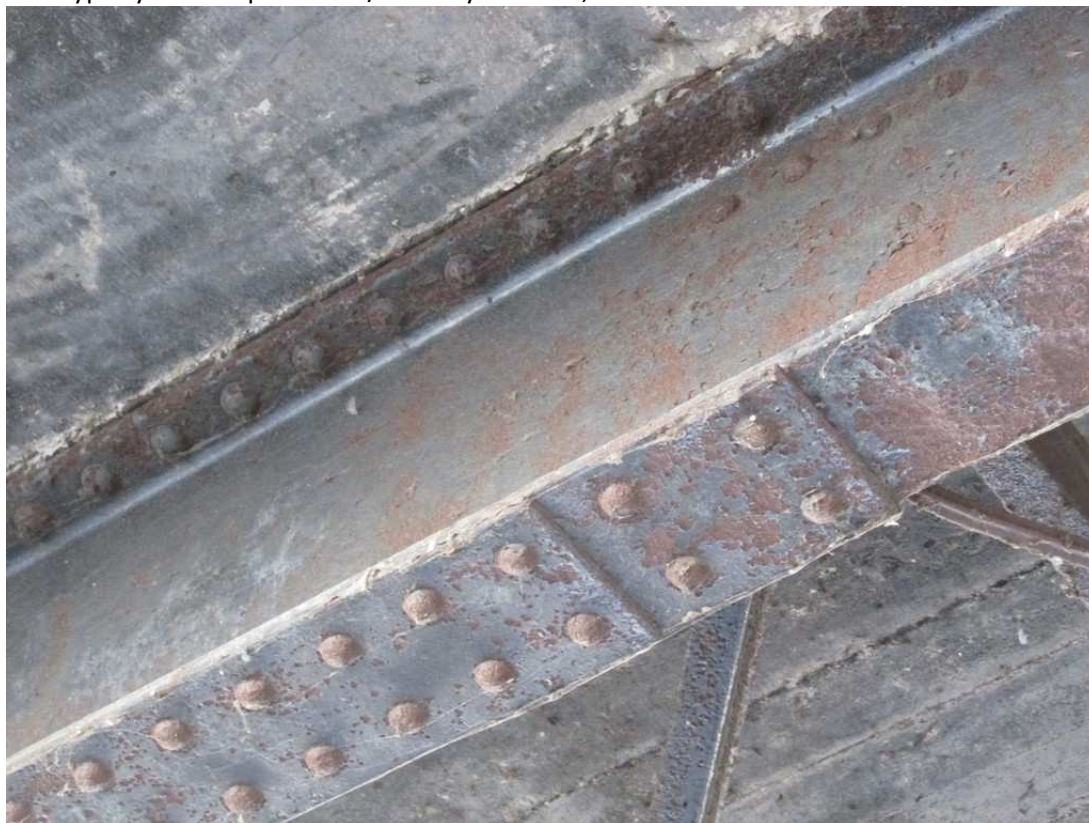
- 13) NK – typický detail v podhledu / nosníky bez PKO, koroze

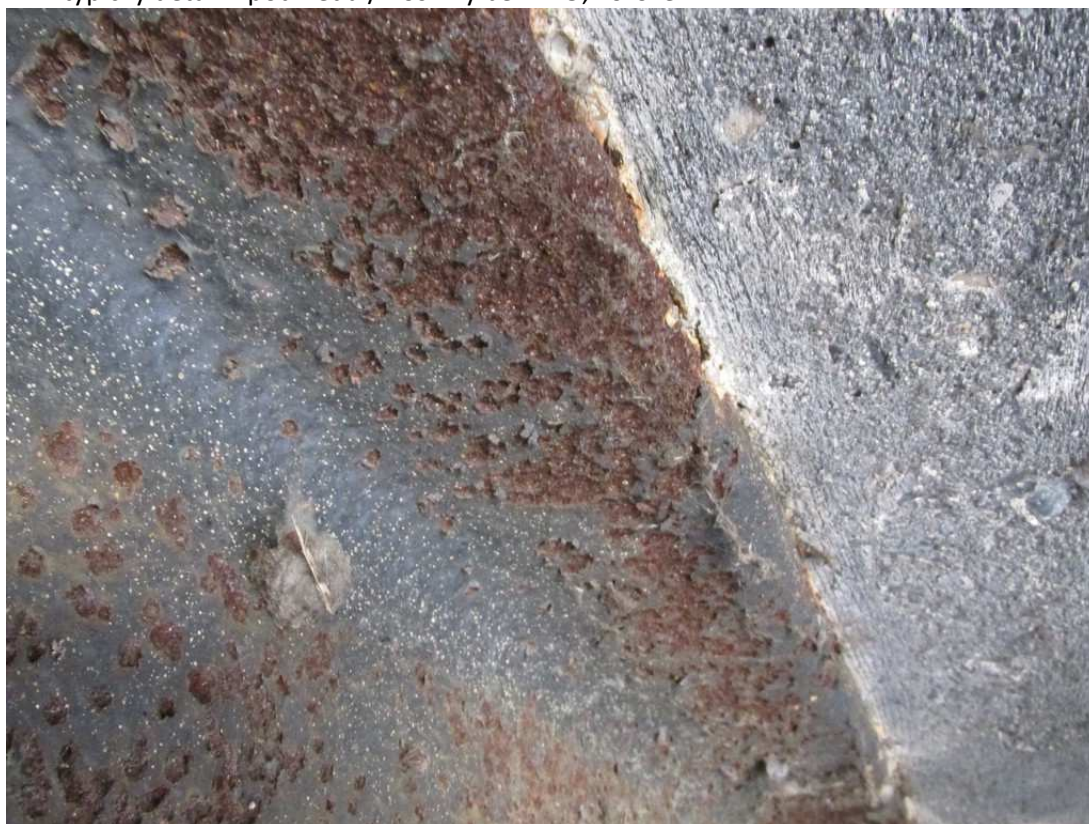
- 14) NK – typický detail v podhledu / nosníky bez PKO, koroze
