Město Bílina, Břežánská 50/4, 418 31 Bílina

# HLAVNÍ MOSTNÍ PROHLÍDKA

## 26/10/2021

### 18-88c-M1 - od zinkovny přes řeku Bílina do AGC

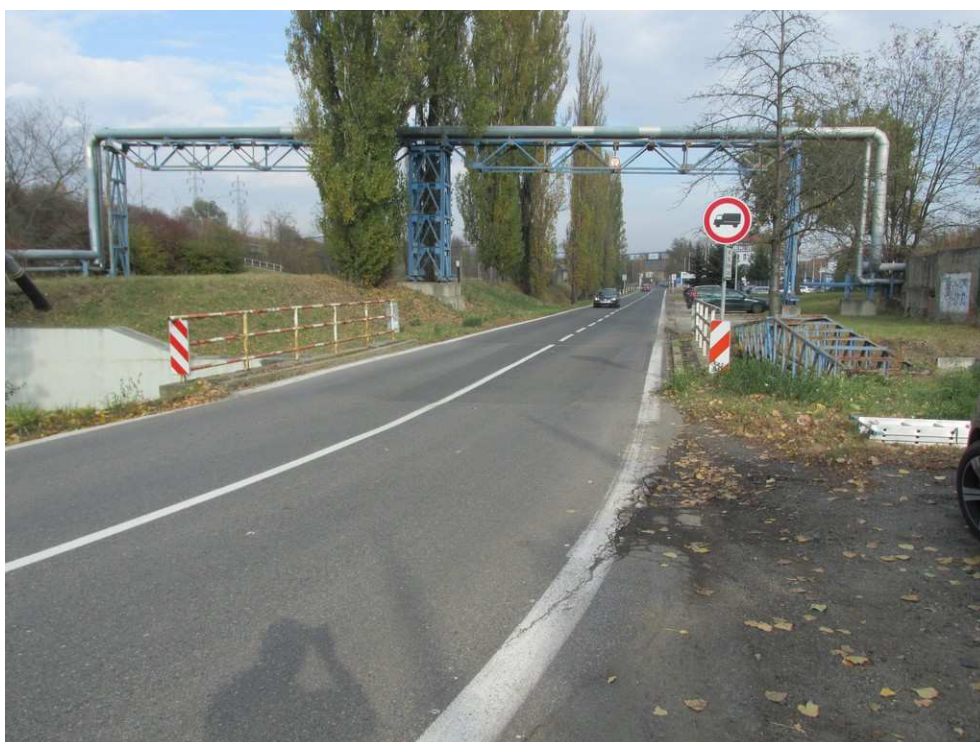
*celkový pohled ve směru staničení*

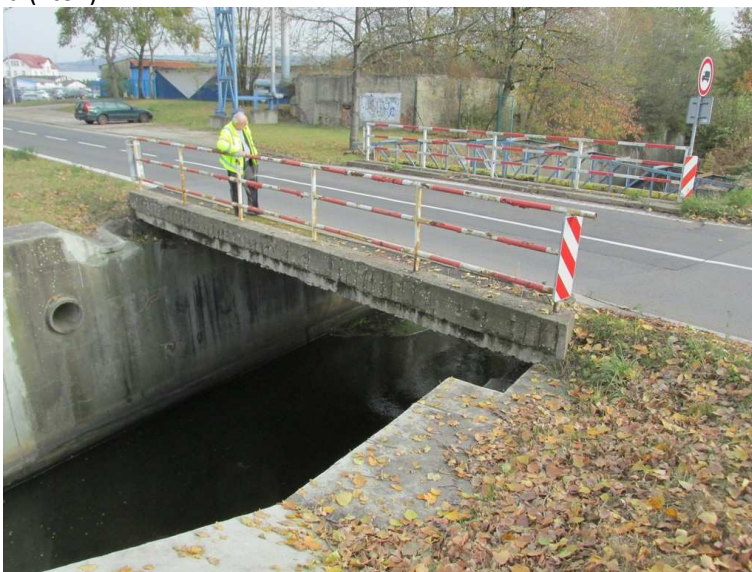
- 1) Celkový pohled zleva (vtok)

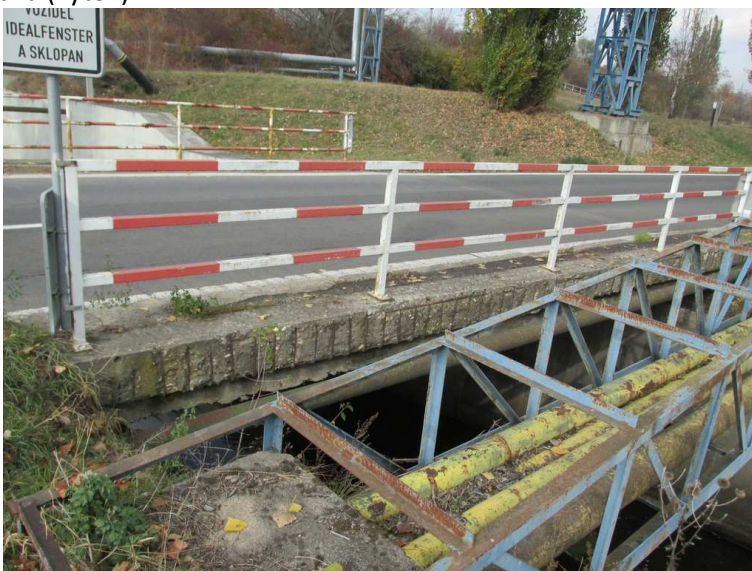
- 2) Celkový pohled zprava (výtok)

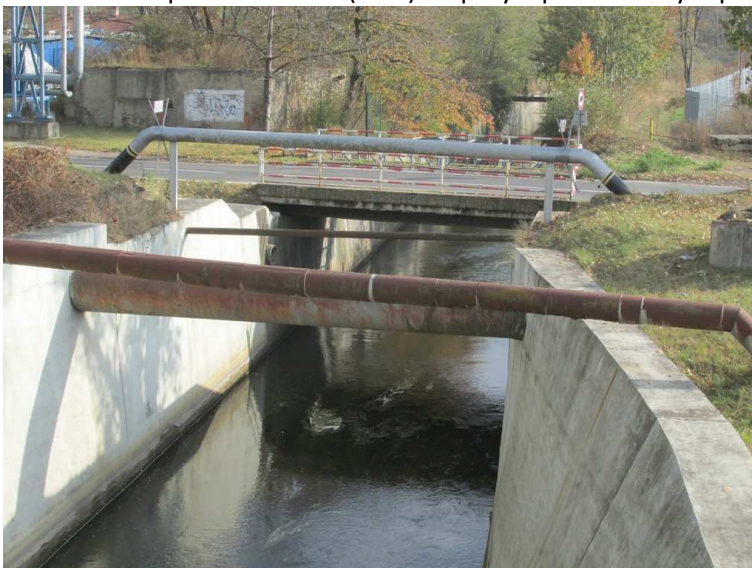
- 3) Celkový pohled do otvoru mostu po směru toku (vtok) – opěry a prostor koryta pod mostem

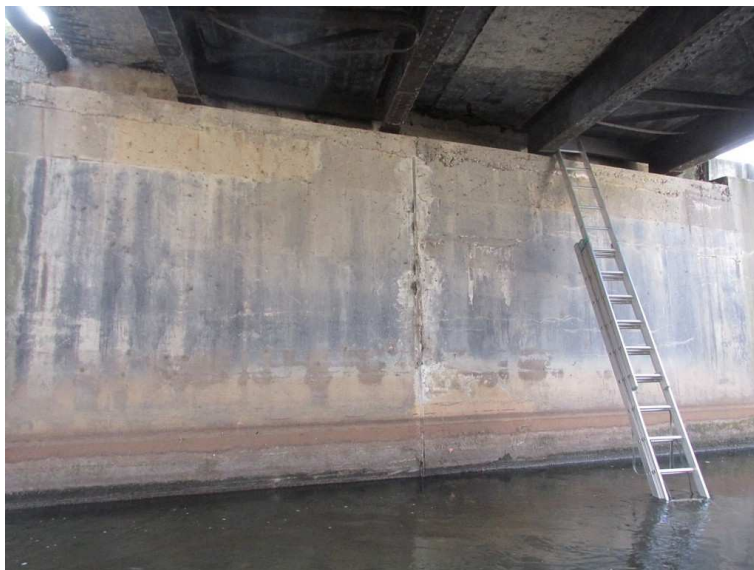
4) OP1 (pravobřežní)

- na opěry zatéká po závěrných zídkách z netěsných dilatačních spár
- zjevné stopy po prkenném bednění v závěrných zídkách
- nepřiznané pracovní spáry pod úložnými prahy s nálitky betonu
- zatmelení svislých pracovních spáry cca v ½ délky opěr je lokálně uvolněné, levobřežní OP2 je zatmelení svislé pracovní spáry v úrovni kolísavé hladiny je vytržené - zatékání do opěry
- znečištění po stékající vodě

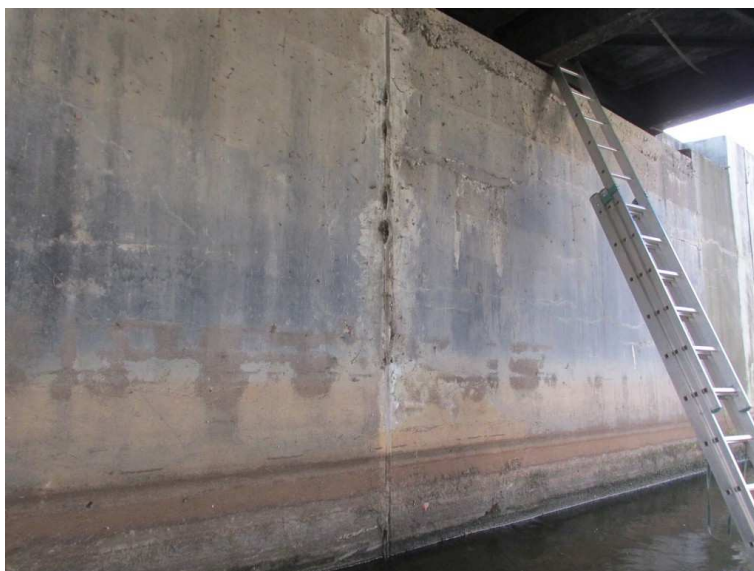
5) Přiblížení na OP1

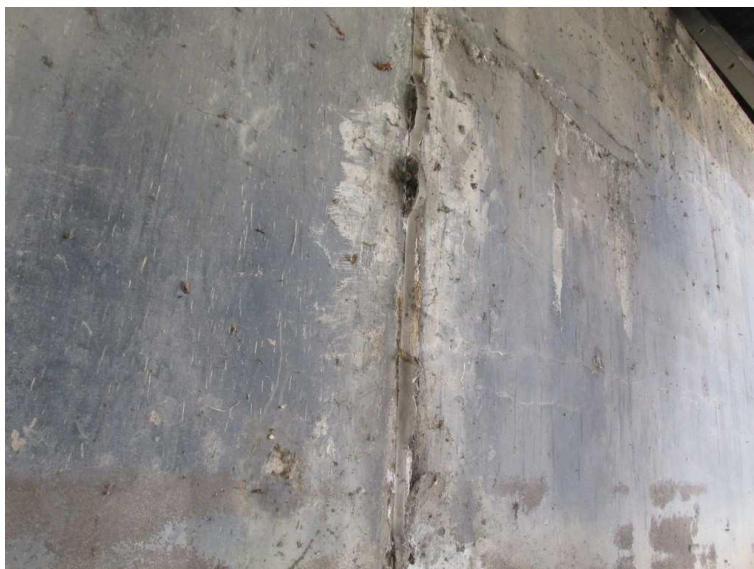
6) Detail na OP1

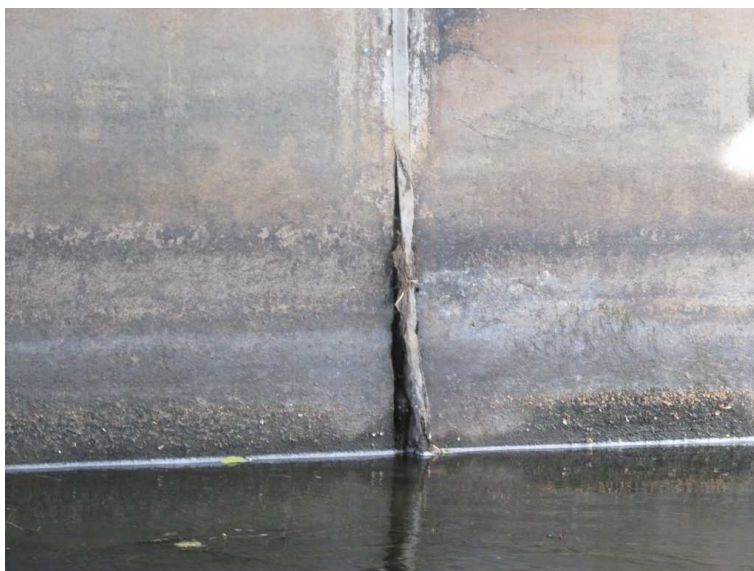
8) Detail na OP2

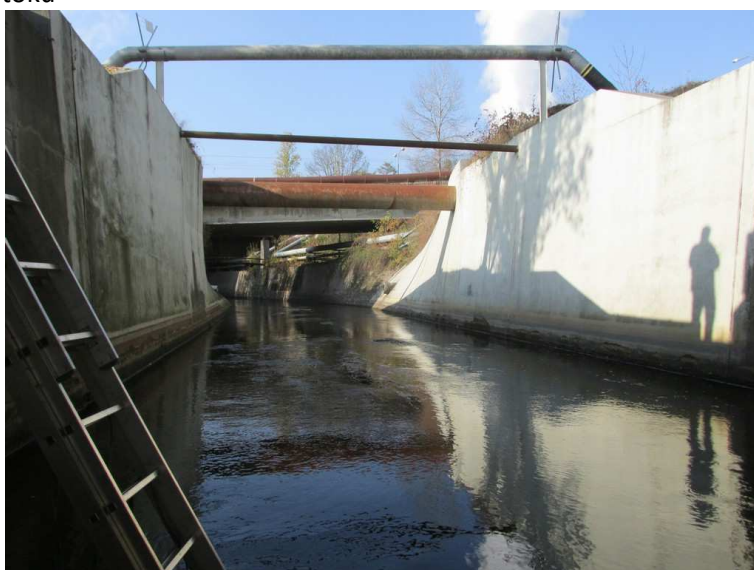
9) Prostor koryta na vtoku

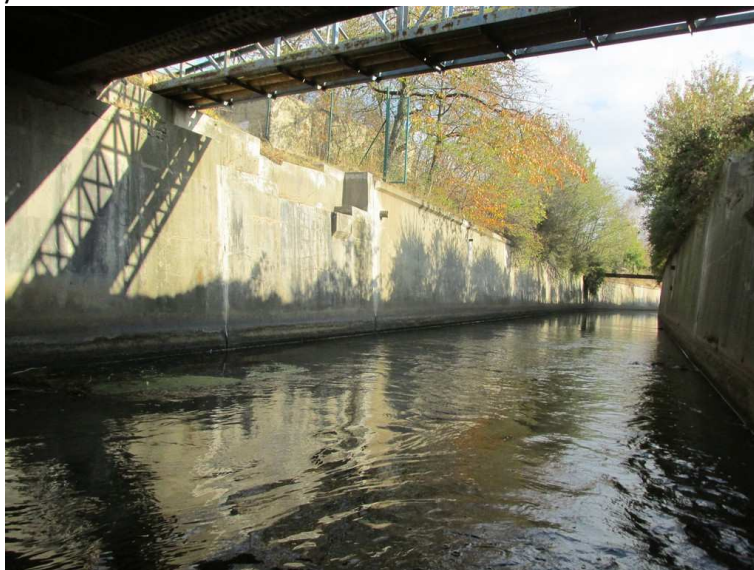
10) Prostor koryta na výtoku

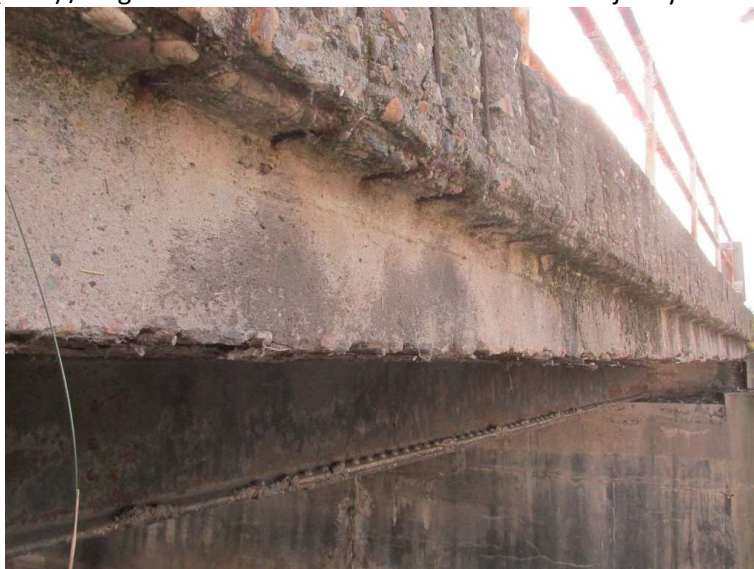
- plošná degradace horního líce cca do 10mm
- do podhledu NK intenzivně zatéká z říms, boční líce říms jsou proteklé a s obnaženou korodující ocelovou výztuží příčných třmínků s degradací betonu v okolí cca 20-50mm

12) NK – pohled zleva (vtok) / degradace betonu říms s obnaženou korodující výztuží

- V místech dilatačních spár ve vozovce zhotovit podpovrchové dilatační závěry s napojením na hydroizolaci NK a opravit vozovku formou výměny brusné vrstvy.
- Z pohledu desky prořezat okapnice proti zatékání do pohledu NK.
- Zhotovit přechodové oblasti z výběhových obrubníků.

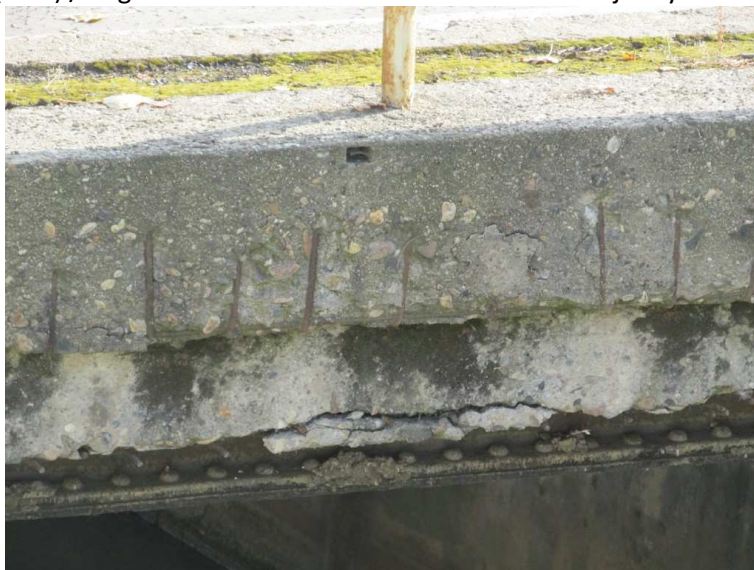
- 13) NK – pohled zleva (vtok) / degradace betonu říms s obnaženou korodující výztuží

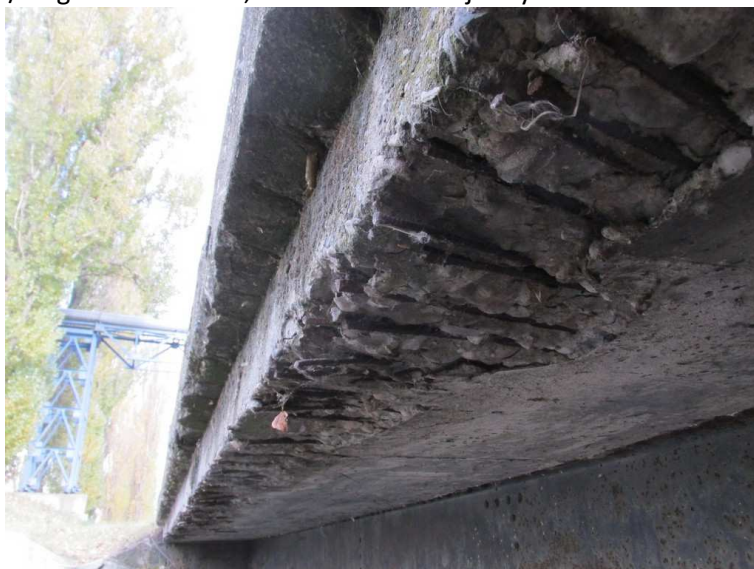
- znečištění podhledu tmavé barvy při stříkání nosníků barvou PKO z doby výstavby či opravy
- **porušená nefunkční hydroizolace v rozhodujících detailech - na koncích nosníků a pod římsami** - do podhledu NK intenzivně zatéká z říms, krajní části desky z podhledu jsou proteklé s obnaženou korodující ocelovou výztuží příčných třmínků s degradací betonu v okolí cca 20-50mm
- v podhledu v místech odpadlé barvy lokální suché průsaky vlhkosti
- v podhledu zjevné stopy po prkenném bednění s nálitky betonu
- nátěr PKO nosníků je zašlý, plošně se odlupuje a prostupuje plošná a lokálně hloubková koroze, lokální oslabení - vyrezlé důlky cca 2-3mm

- 15) NK – podhled zleva / degradace betonu, obnažená korodující výztuž

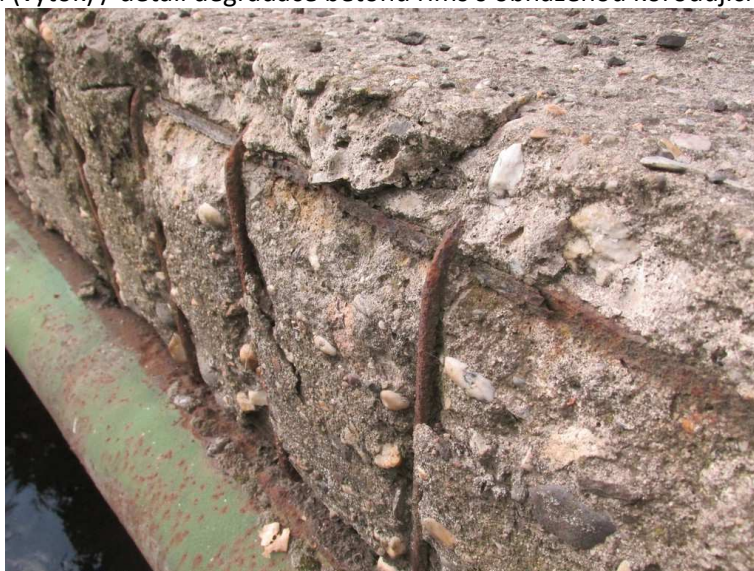
17) NK – pohled zprava (výtok) / detail degradace betonu říms s obnaženou korodující výztuží

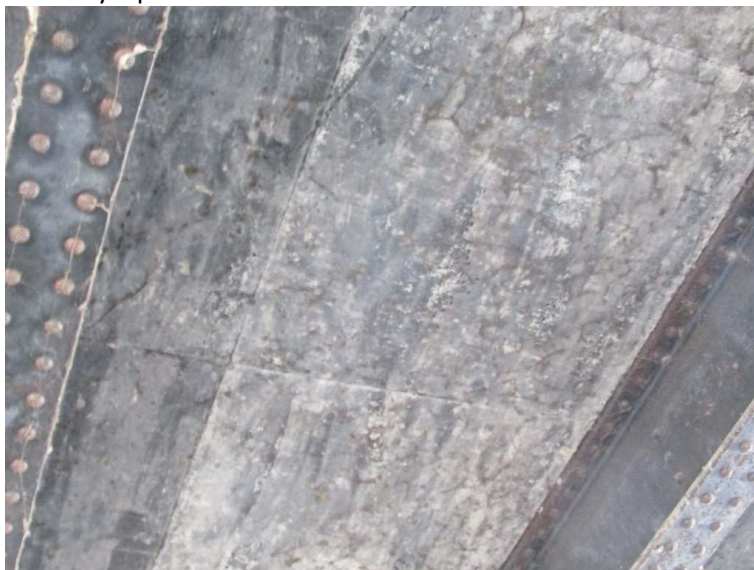
- 22) NK – typický detail žlb desky v podhledu

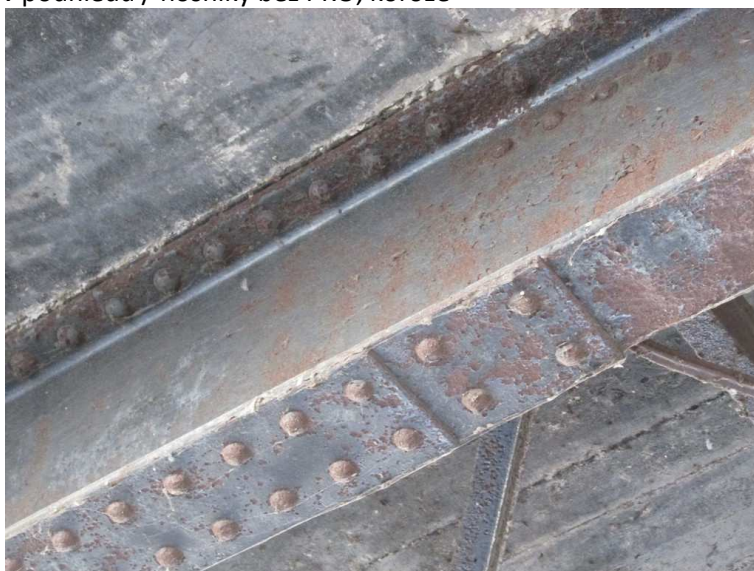
- 23) NK – typický detail v podhledu / nosníky bez PKO, koroze

- Doložit / dohledat výpočet zatížitelnosti mostu. Pokud nelze dohledat - zadat jeho vyhotovení dle ČSN 73 6222, a to na základě provedení diagnostického stavebně-technického průzkum pro zjištění polohy a stavu výztuže v žlb mostovce a pevnosti betonu, ověření spřažení mostovky s nosníky, konstrukční vrstvy vozovky a stav oslabení nosníků.
- Na základě výsledku výpočtu zatížitelnosti a diagnostiky naplánovat PD opravy, či rekonstrukce soustředěné na obnovu hydroizolace, nové římsy a prostorové uspořádání dle platných normových požadavků ČSN 736201.
- Opravit zábradlí, včetně obnovy nátěru PKO po očištění, patní desky dle příslušných TKP a vzorových listů, doplnit výběhové zábradlí do předpolí.
- Do doby případné opravy provést po řádném otryskání nátěr (tl. min. 280μ) PKO ocelových nosníků.

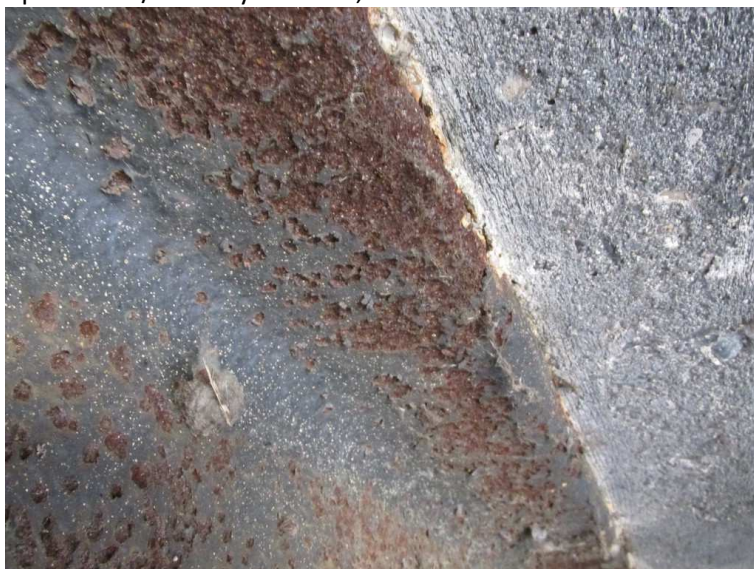
- 24) NK – typický detail v podhledu / nosníky bez PKO, koroze

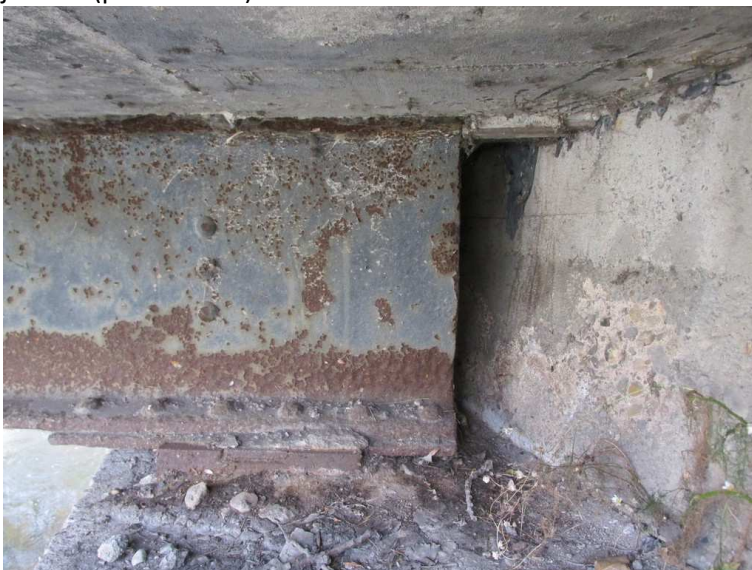
- plošná koroze ložisek
- znečištění nánosem v okolí ložisek

- 25) NK – uložení na krajní OP1 (pravobřežní) - vtok

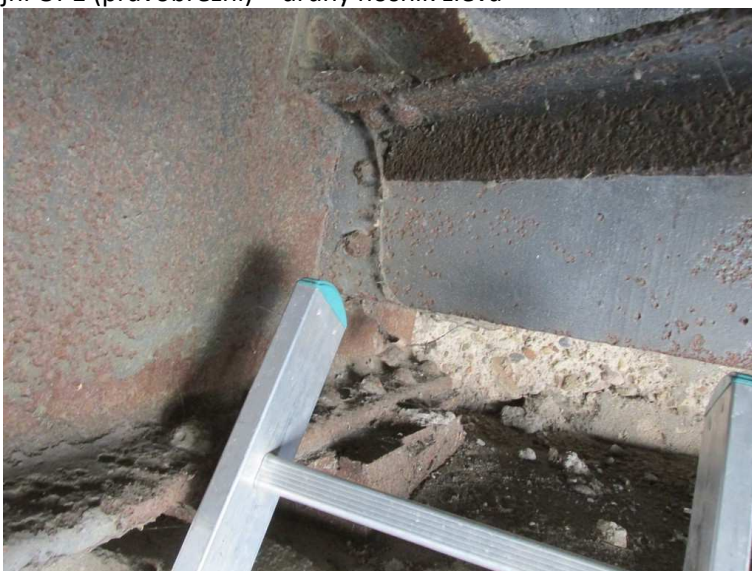
- 26) NK – uložení na krajní OP1 (pravobřežní) – druhý nosník zleva

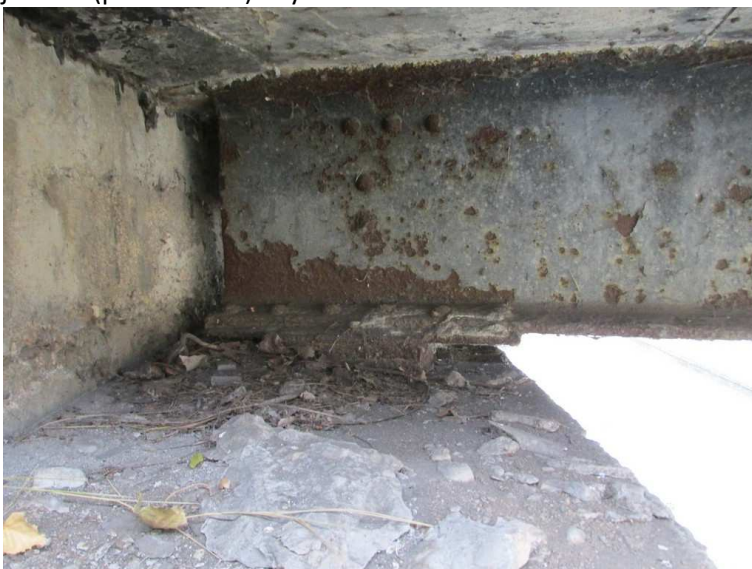
- 27) NK – uložení na krajní OP1 (pravobřežní) - výtok

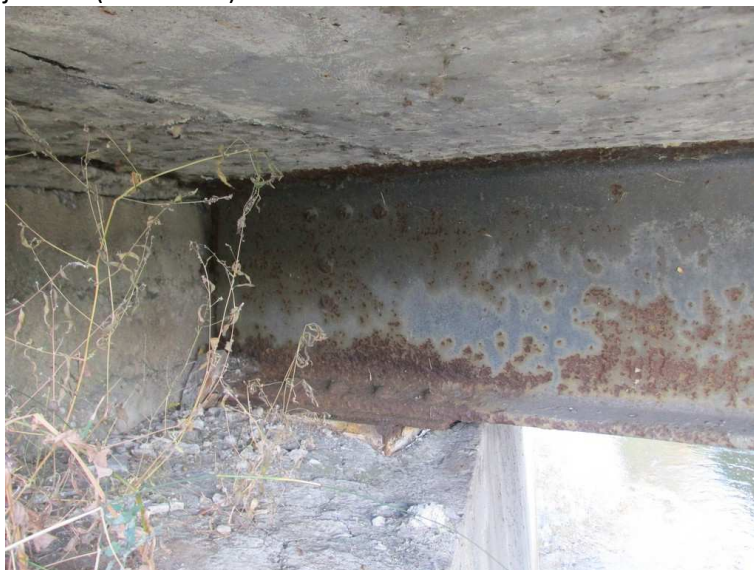
28) NK – uložení na krajní OP2 (levobřežní) - vtok

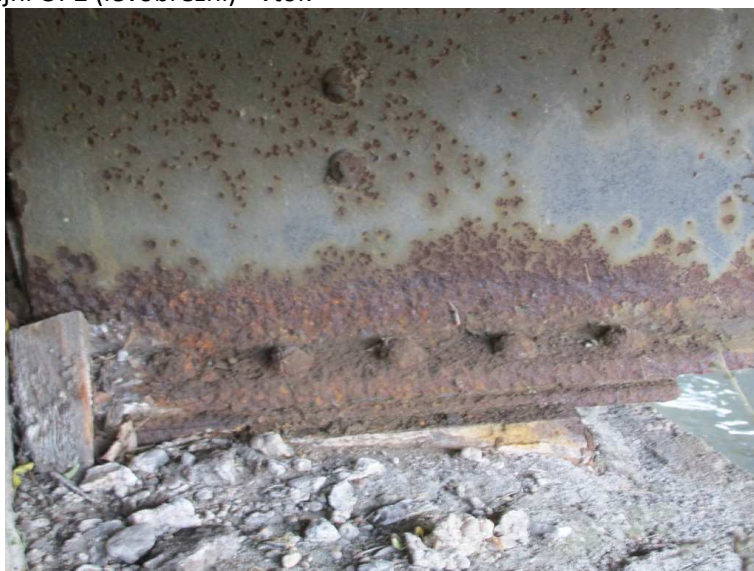
29) NK – uložení na krajní OP2 (levobřežní) - vtok

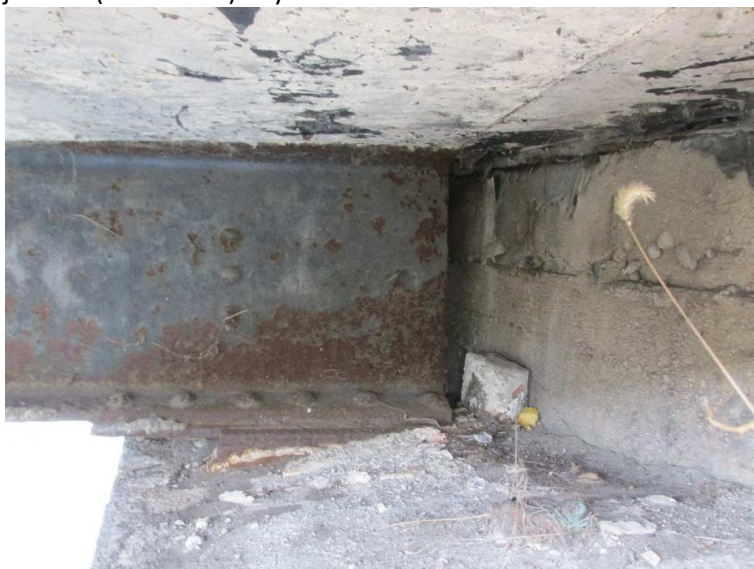
30) NK – uložení na krajní OP2 (levobřežní) - výtok

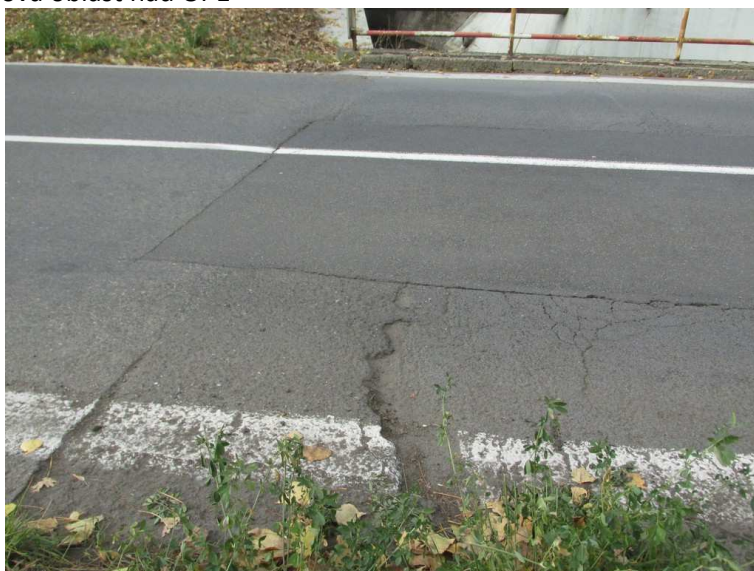
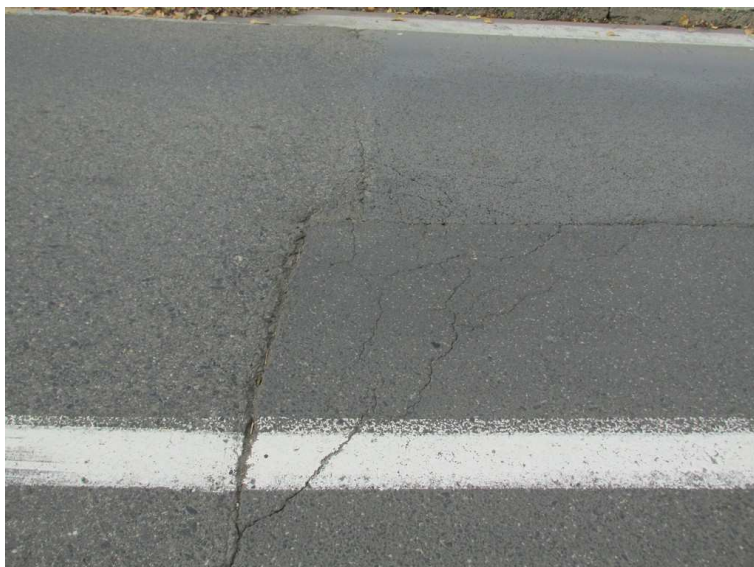
- chybí přechodové oblasti říms z výběhových obrubníků – pouze označeno SDZ (Z04a)
- vegetace v krajnicích

- 32) Předpolí a přechodová oblast nad OP1

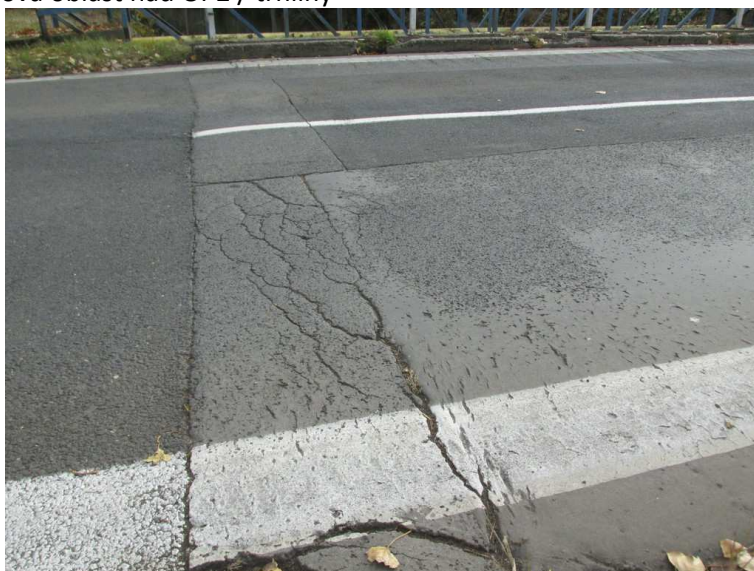
- značná lokální degradace obrubníků vpravo cca 10 -15cm
- lokální oprava krytu formou obrusu
- pracovní spáry, včetně dilatačních spár bez zálivek
- četné rozvětvené trhliny, včetně opravených oblastí
- vyježděné koleje cca 30-40mm

- 35) Předpolí a přechodová oblast nad OP2 / trhliny

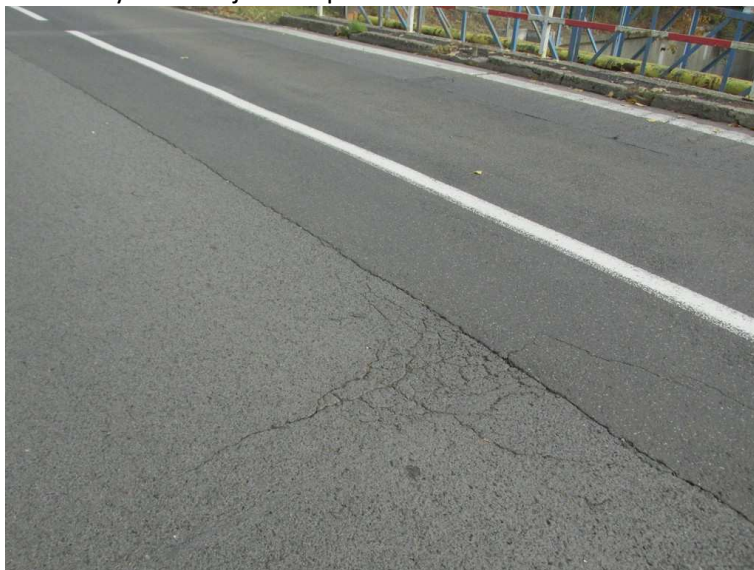
37) Detail vozovky / síťové trhliny v levém jízdním pruhu

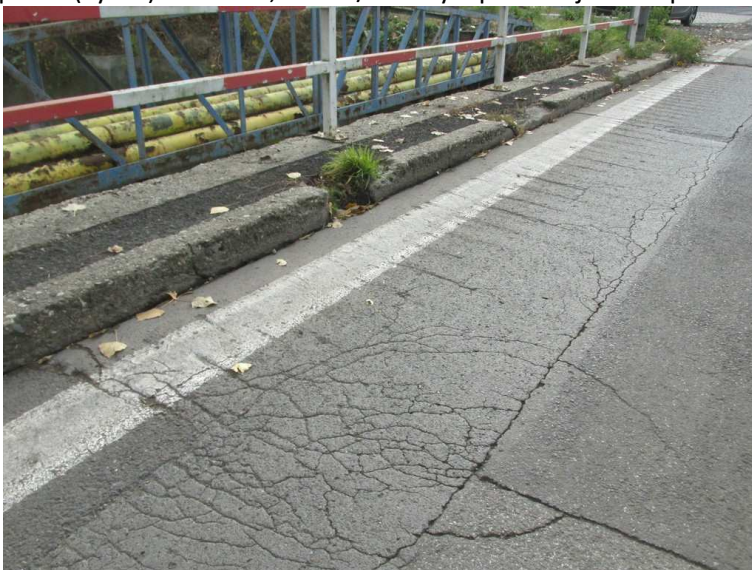
- 40) Pohled k vozovce vpravo (výtok) – obruba, římsa / trhliny v pravém jízdním pruhu

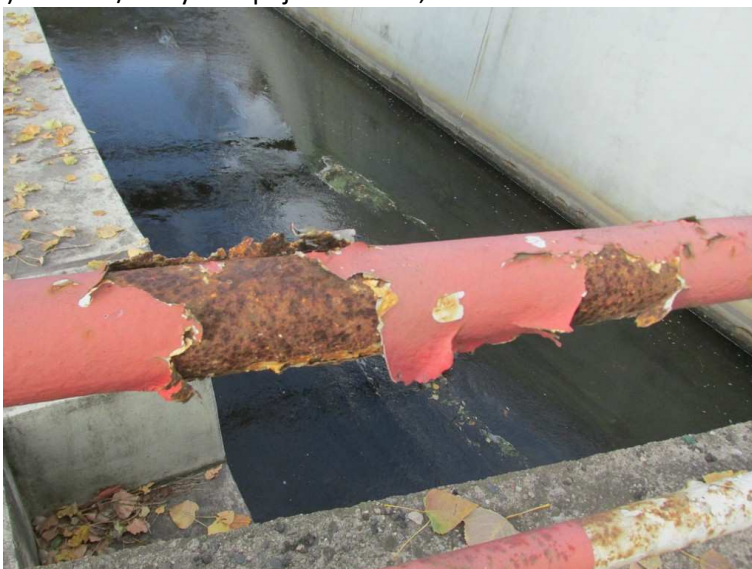
- nátěr je zašlý a lokálně se odlupuje, prostupuje bodová a plošná koroze
- nedostatečné ukotvení, špatné rozměry parních desek
- chybí výběhy do předpolí

- 42) Zábradlí vlevo (vtok) – detail / zašlý odlupující se nátěr, koroze
