# HLAVNÍ MOSTNÍ PROHLÍDKA

## 26/10/2021

### 19-86c-M1 - u zinkovny směr Chotějovice přes řeku Bílina

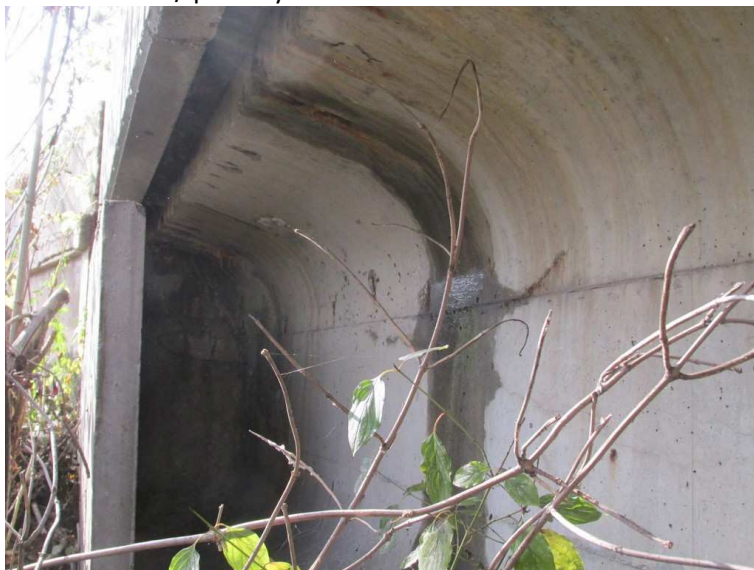
- nefunkční hydroizolace - z pohledu lokální intenzivní průsaky v pracovních spárách mezi nosníky a výplněmi, včetně příčných spojů nosníků s vápennými inkrustacemi a vodou rozpustných solí

- 13) NK – pravý krajní nosník nad OP1 / průsaky

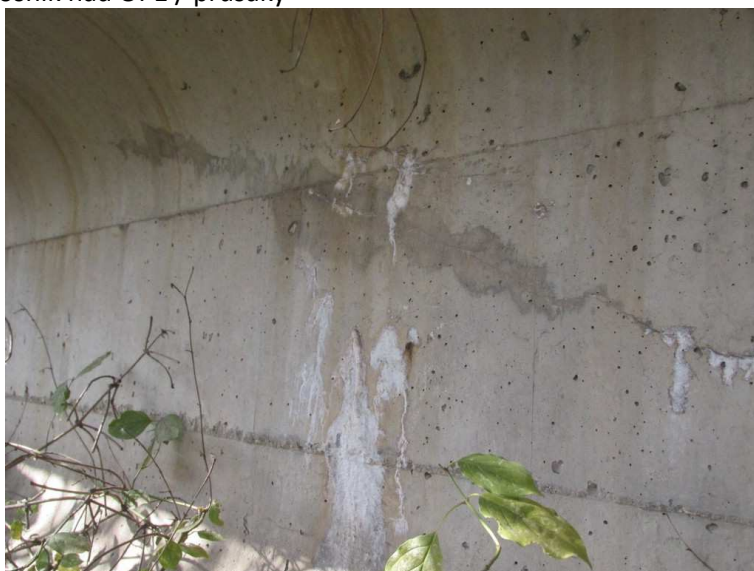
- 14) NK – pravý krajní nosník nad OP1 / průsaky

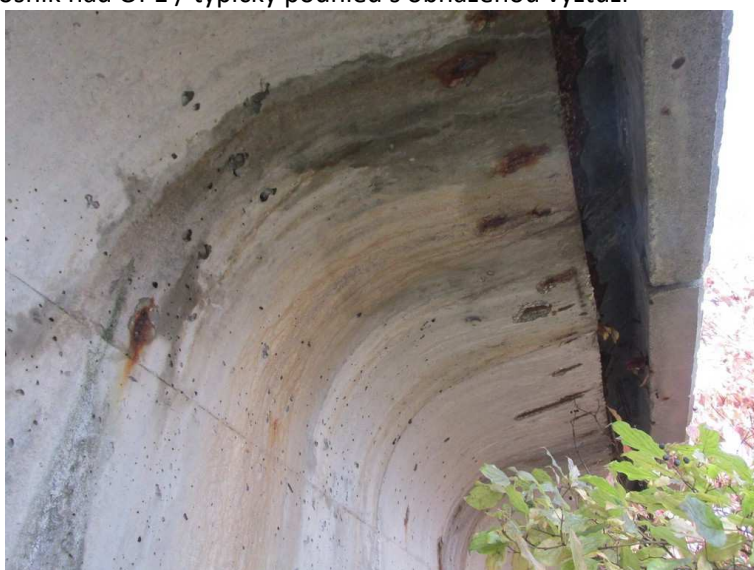
- 15) NK – pravý krajní nosník nad OP1 / typický podhled s obnaženou výztuží

- Doložit / dohledat výpočet zatížitelnosti mostu. Pokud nelze dohledat - zadat jeho vyhotovení dle ČSN 73 6222, a to na základě provedení diagnostického stavebně-technického průzkum pro zjištění polohy a stavu výztuže v žlb mostovce, konstrukční vrstvy vozovky a pevnosti betonů včetně karbonatace.
- Na základě výsledku výpočtu zatížitelnosti a diagnostiky naplánovat záměr a počín PD opravy, či rekonstrukce soustředěné na obnovu hydroizolace, nové římsy, odvodnění, prostorové uspořádání, včetně úpravy nivelety předpolí za mostem.
- Opravit po otryskání nátěr PKO zábradlí.
- Do doby opravy / rekonstrukce ošetřit po očištění obnaženou výztuž v podhledu NK vhodným sanačním materiálem.

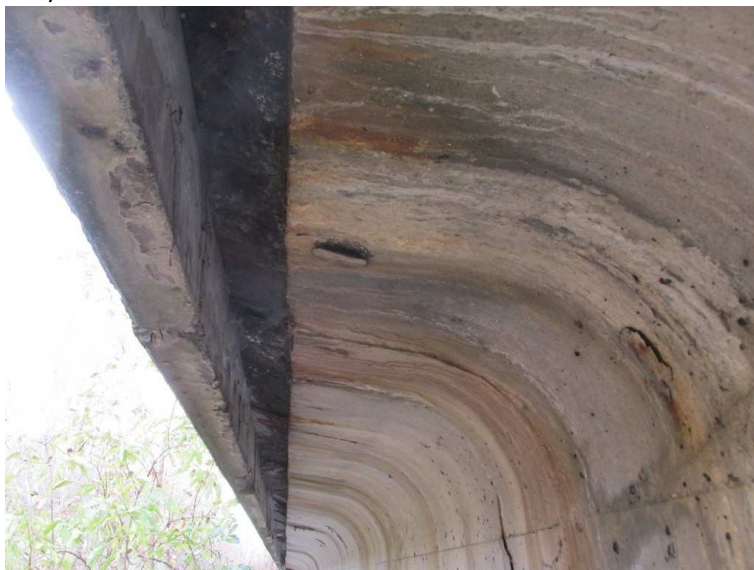
- je nefunkční - zatéká po závěrné zídce na opěru, zejména pod římsami na krajní nosníky

- 18) NK – levý krajní nosník / zatékání

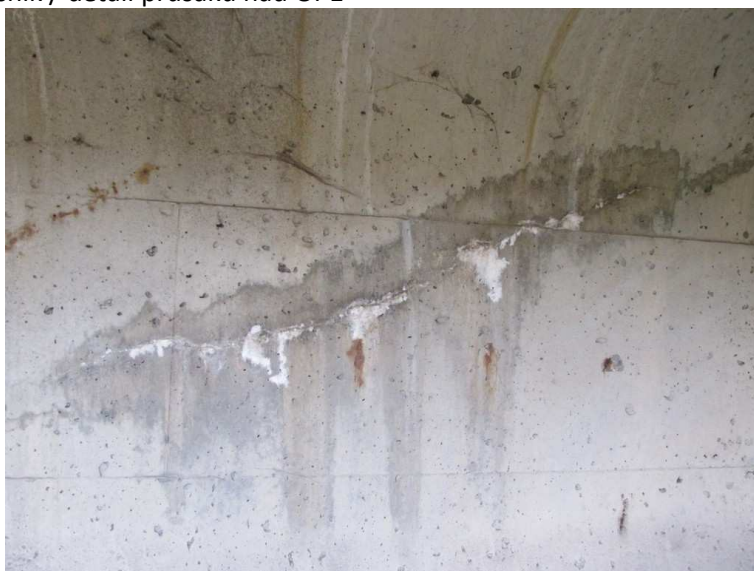
- 19) NK – levý krajní nosník / detail průsaku nad OP1

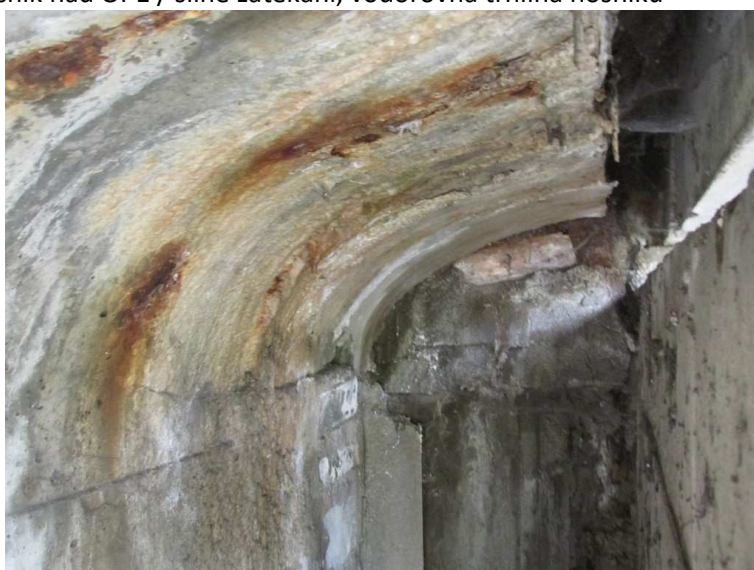
- NK:**
- nefunkční hydroizolace - z pohledu lokální intenzivní průsaky v pracovních spárách mezi nosníky a výplněmi, včetně příčných spojů nosníků s vápennými inkrustacemi a vodou rozpustných solí
  - vodorovná neohraňovaná trhlinka levého krajního (vtok) nosníku nad OP1 s vápennou inkrustací
  - z pohledu v pracovních spárách nosníků lokální degradace betonu cca 20-50mm, místy až 100mm, lokálně s obnaženou korodující ocelovou výztuží
  - z pohledu nosníků lokálně obnažená příčná výztuž s degradací betonu v okolí cca 10-20mm
  - na krajní nosníky zatéká pod římsami zejména nad opěrami, s letitými silnými inkrustacemi vápenných výluhů
  - lokálně vyčnívající rádlovací dráty a distanční výztuž - lokální stékající inkrustace koroze
  - lokálně degradované vodorovné pracovní spáry postupné betonáže nosníků
  - lokálně vypadlé svislé odvodňovací trubičky z pohledu

- 20) NK – levý krajní nosník nad OP1 / silné zatékání, vodorovná trhлина nosníku

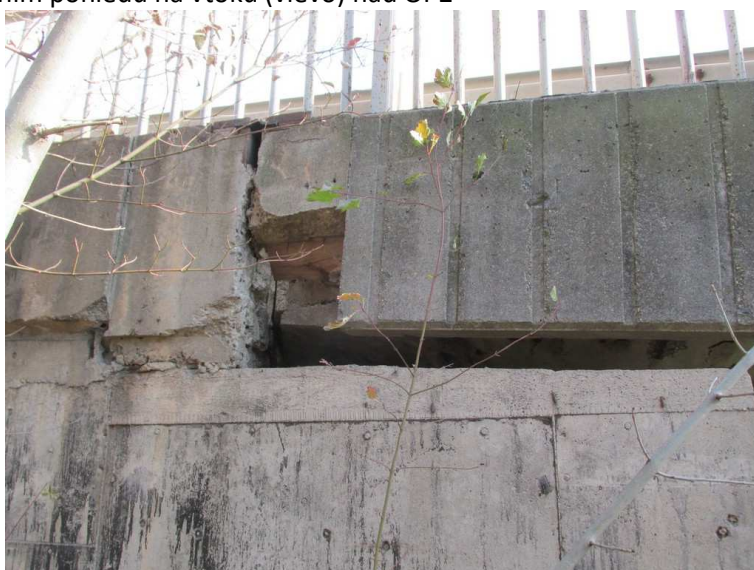
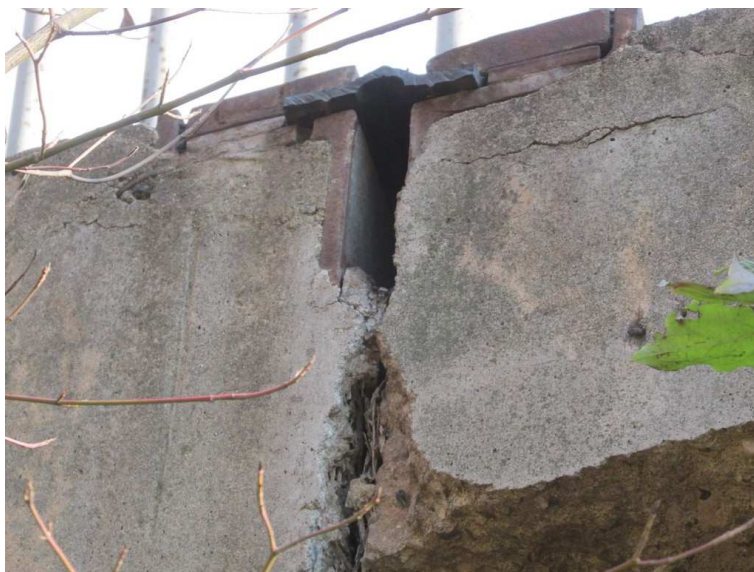
- je nefunkční - porušena hydroizolace v rozhodujících detailech v celé délce, zatéká po závěrné zídce na opěru a na koncích není vyřešeno odvodnění z pryžové vložky - voda stéká do dilatační spáry, zatékání na konec krajních nosníků a dále na opěru
- koroze rámu dilatačního dílu v chodníku vpravo a římse vlevo

23) mostní závěr v bočním pohledu na vtoku (vlevo) nad OP2

- Opravit svodidla dle normových požadavků - zejména vyměnit deformační mezikusy, včetně veškerého spojovacího materiálu.  
doporučení: svodidla vpravo na zábradlí postrádají smysl - osadit nově na samostatné sloupky u obrub chodníku, směrem k autobusové zastávce pak provést výběh dle normových požadavků
- Provést zálivky pracovních spár kytu vozovky, u říms a chodníku u obrubníků.
- Opravit mostní dilatační závěry, včetně živičného krytu nad OP2.

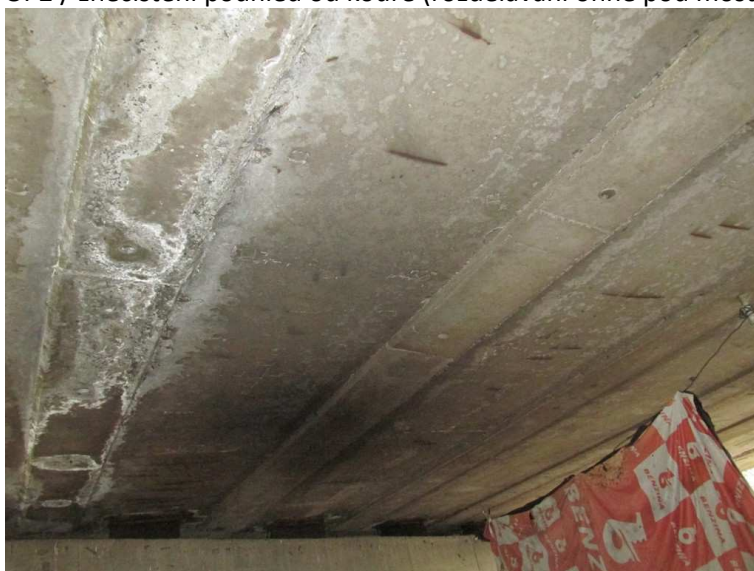
40) NK – pohled před OP2 / znečištění pohled od kouře (rozdělávání ohně pod mostem bezdomovci)

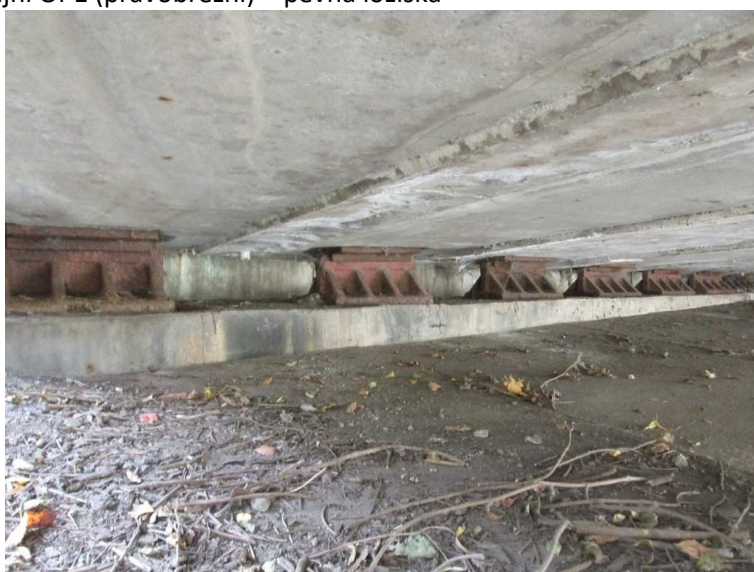
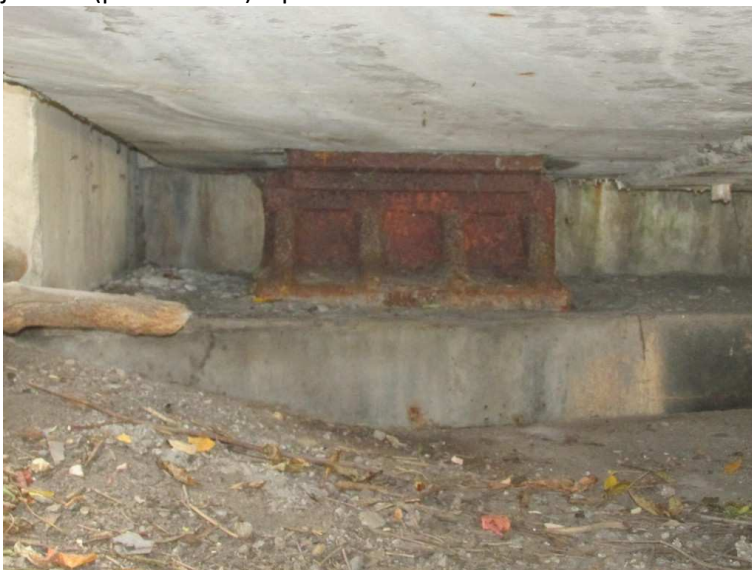
- koroze pevných ložisek
- chybí podlití plastbetonem

41) NK – uložení na krajní OP1 (pravobřežní) – pevná ložiska

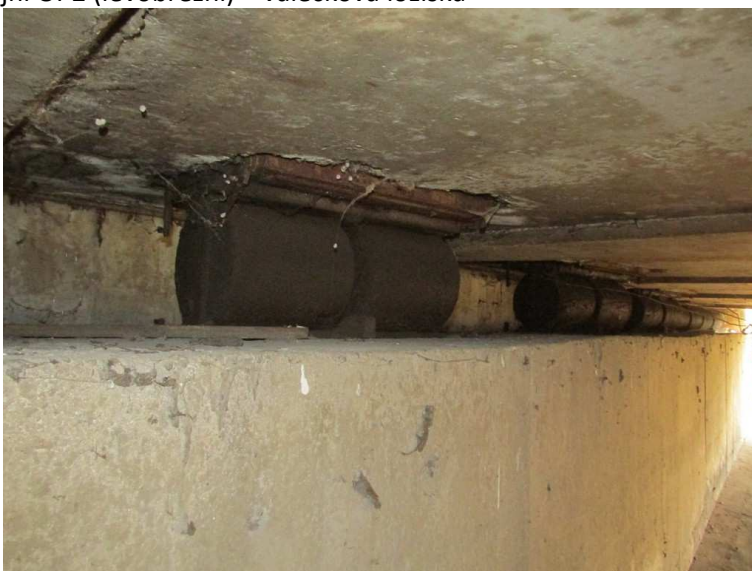
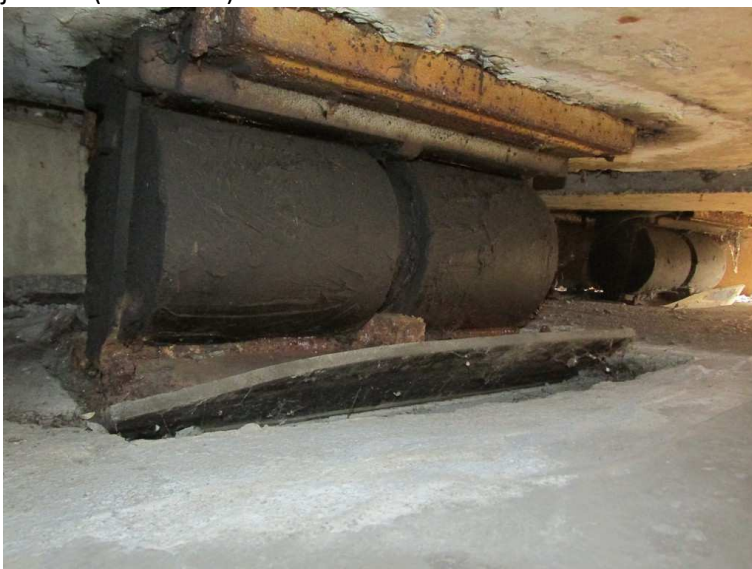
- PVC podložky pod válcovými ložisky jsou vymačkané - chybí podlití plastbetonem
- konzervace / rektifikace válců bez zjevných závad
- koroze nadložiskových desek
- mírné znečištění v dilatační ploše

- 43) NK – uložení na krajní OP2 (levobřežní) – válečková ložiska

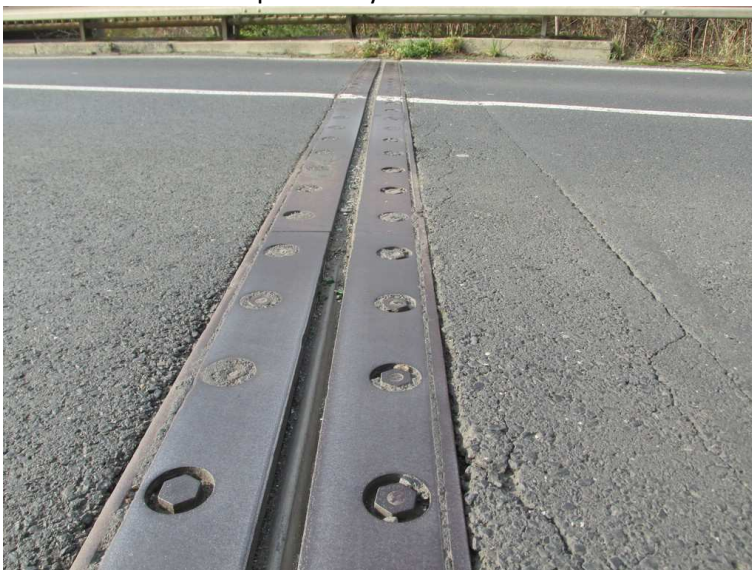
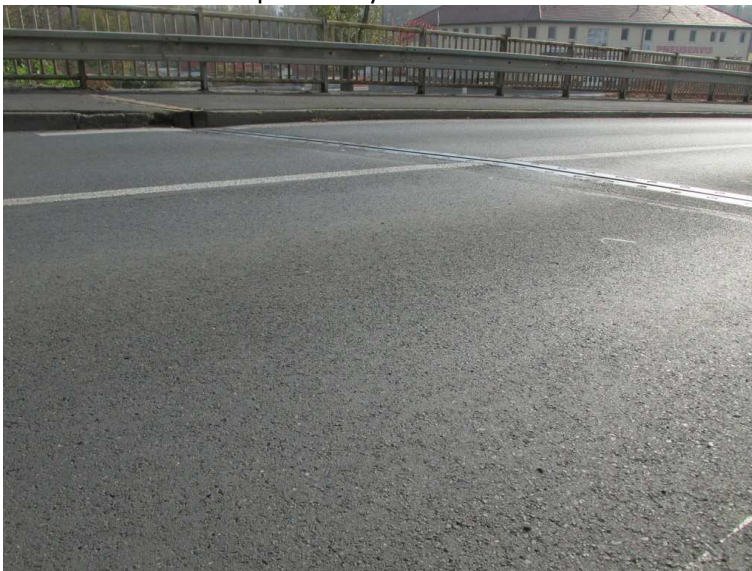
- živičný kryt v okolí mostním závěrem nad OP2 je rozlámaný, chybí zálivky pracovních spár, mostní dilatační závěr je propadlý
- chybí zálivky u říms a obrubníků
- degradace obrubníků u chodníku cca 10-30mm působením soli zimního posypu

- niveleta předpolí za mostem za mostním závěrem nenavazuje na niveletu mostu - vzniká strmý sestupný spád a tím značné dynamické rázy na NK

- 48) Předpolí a přechodová oblast nad OP2 – povrchový mostní závěr

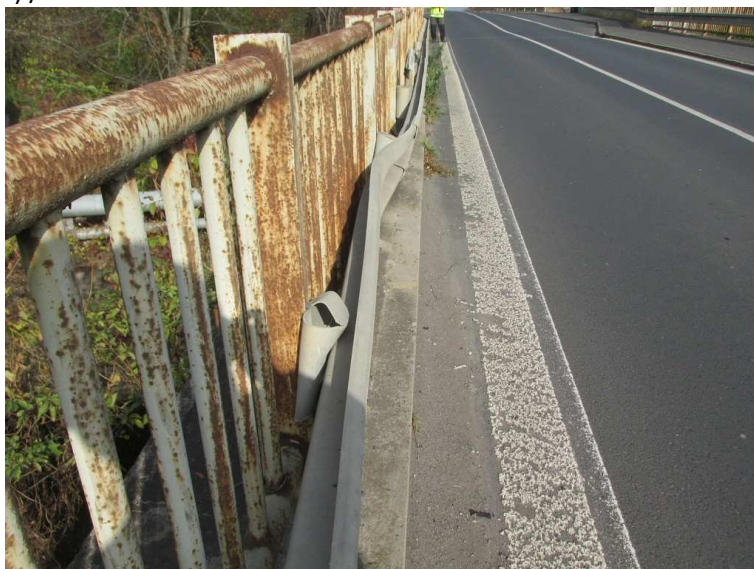
- vlevo nad OP1 deformace svodidla
- vlevo nad OP2 deformace mezikusu
- vpravo nad OP2 deformace mezikusu
- hloubková koroze spojovacího materiálu

53) Svodidlo vlevo (vtok) / deformace nad OP1

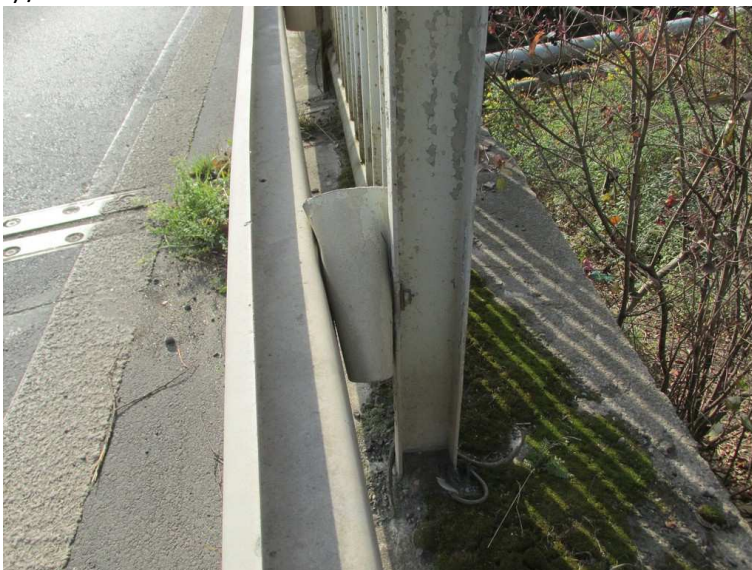
- 54) Svodidlo vlevo (vtok) / deformace mezikusu nad OP2

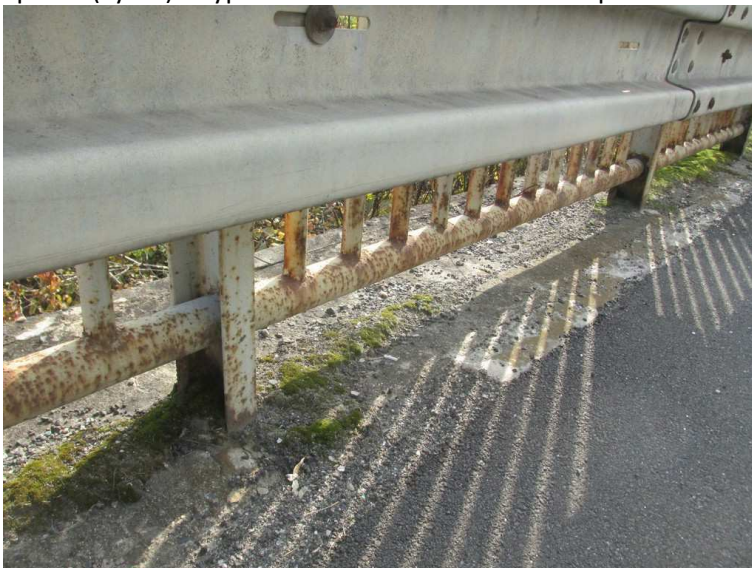
- nátěr je zašlý a prostupuje bodová a plošná koroze, horší stav vlevo
- plošná hloubková koroze sloupků v místech přímého ukotvení do říms

58) Zábradlí a svodidlo vpravo (výtok) – typické kotvení zábradelních sloupků

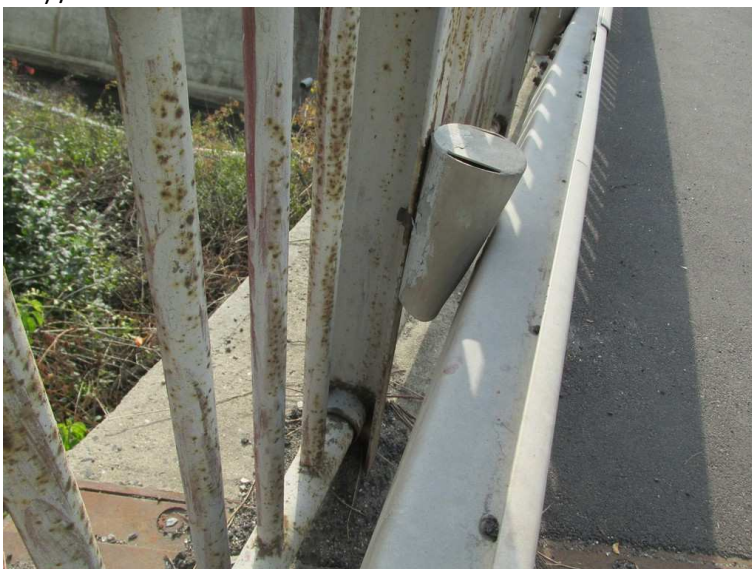
59) Svodidlo vpravo (výtok) / deformace mezikusu nad OP2

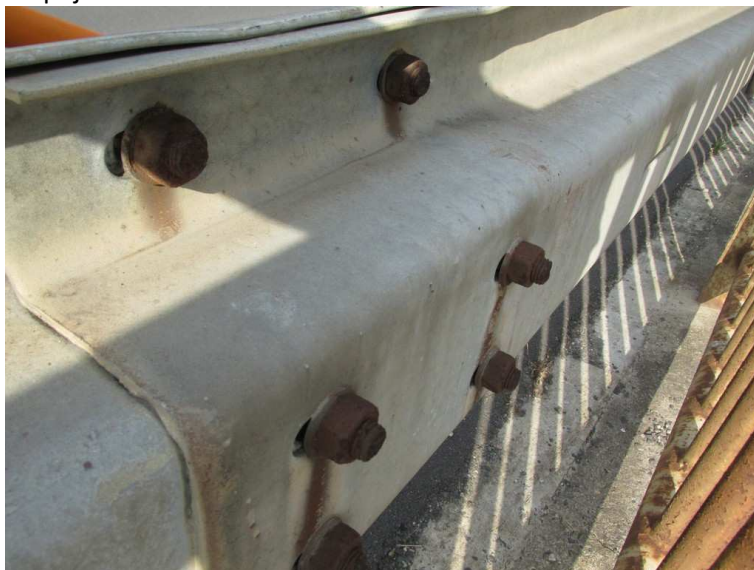
60) Typický detail koroze spojovacího materiálu svodidel na mostě
