Fotodokumentace - Spodní stavba

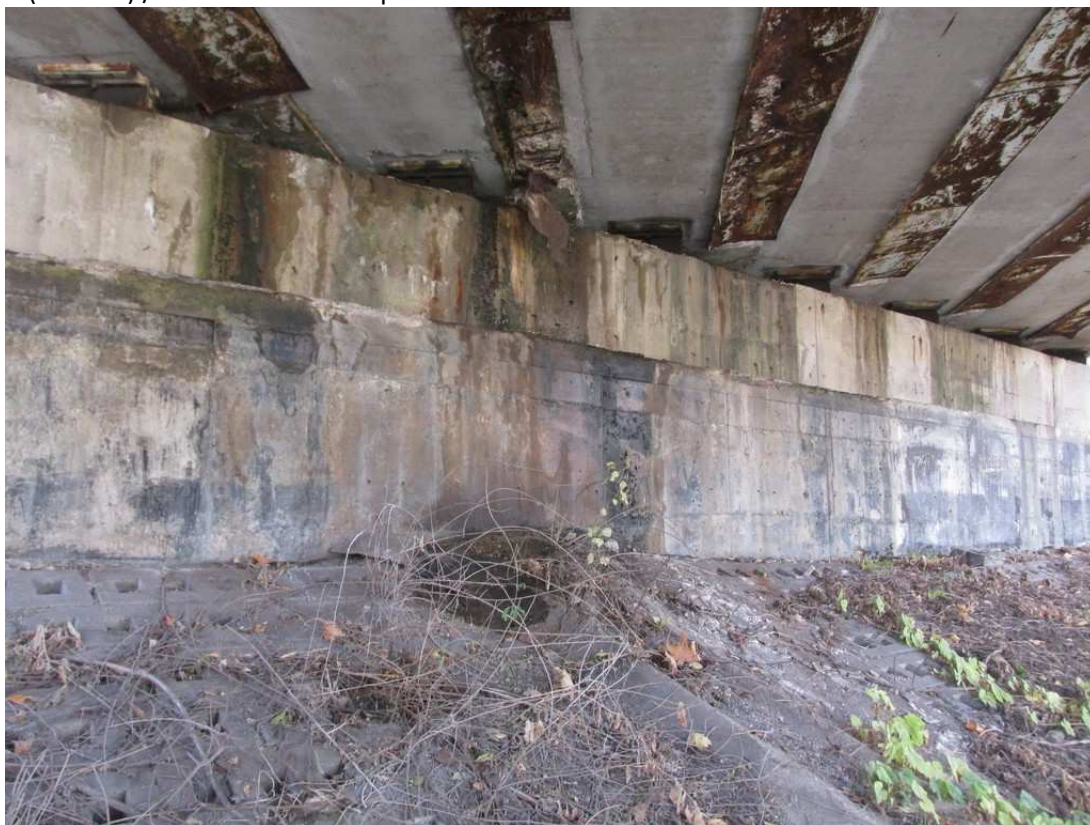
2) OP1 (Bílinská) / silné zatékání na opěru

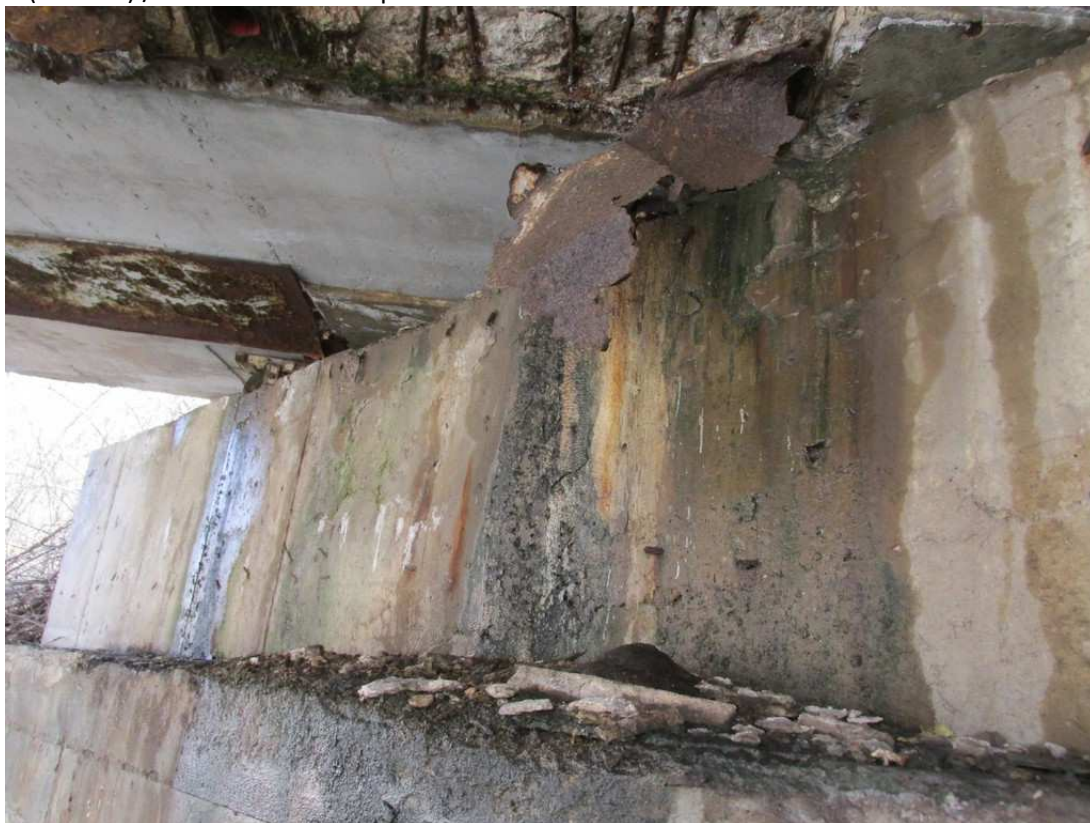
3) OP1 (Bílinská) / silné zatékání na opěru

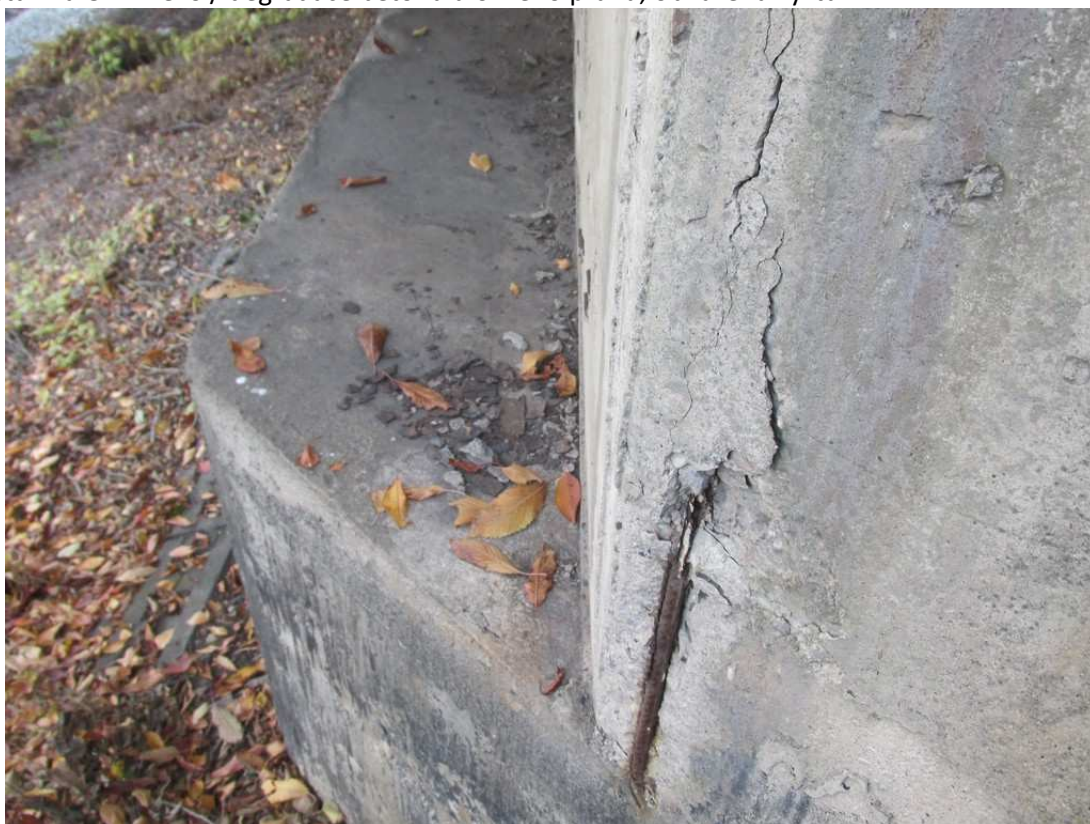
4) Detail na OP1 vlevo / degradace betonu úložného prahu, obnažená výztuž

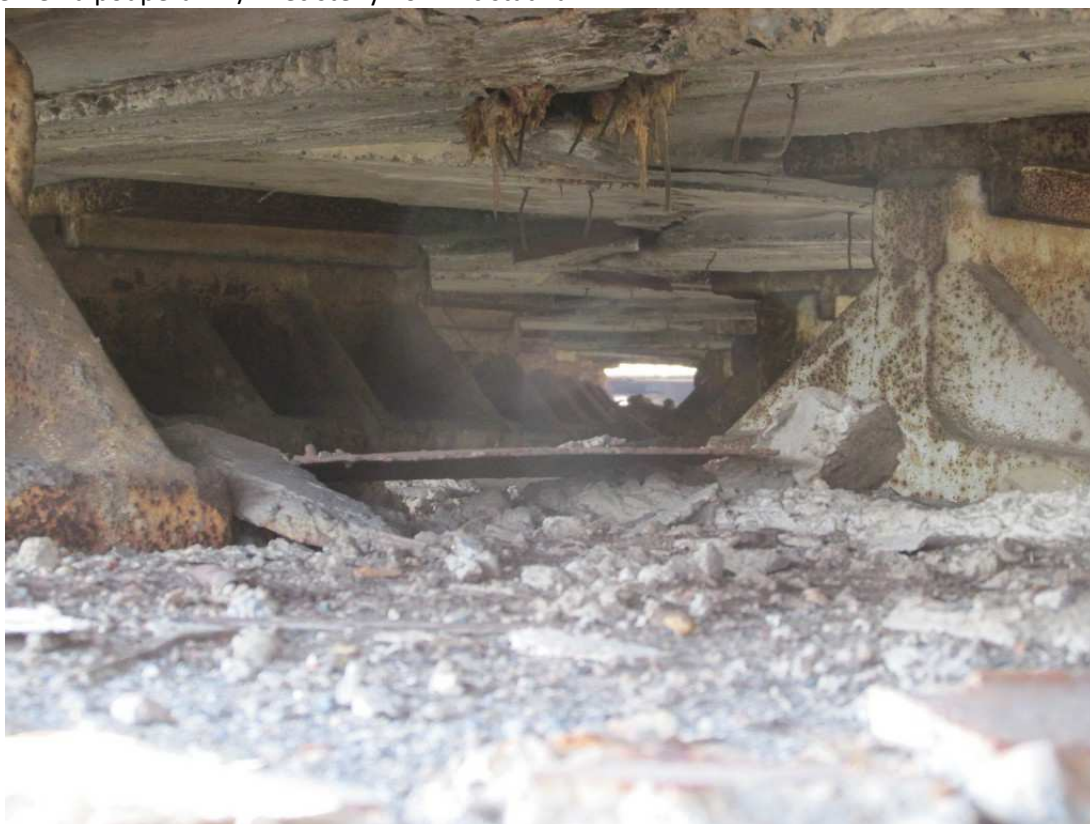
6) Mezilehlá podpěra P2 / znečištěný horní líc stativa

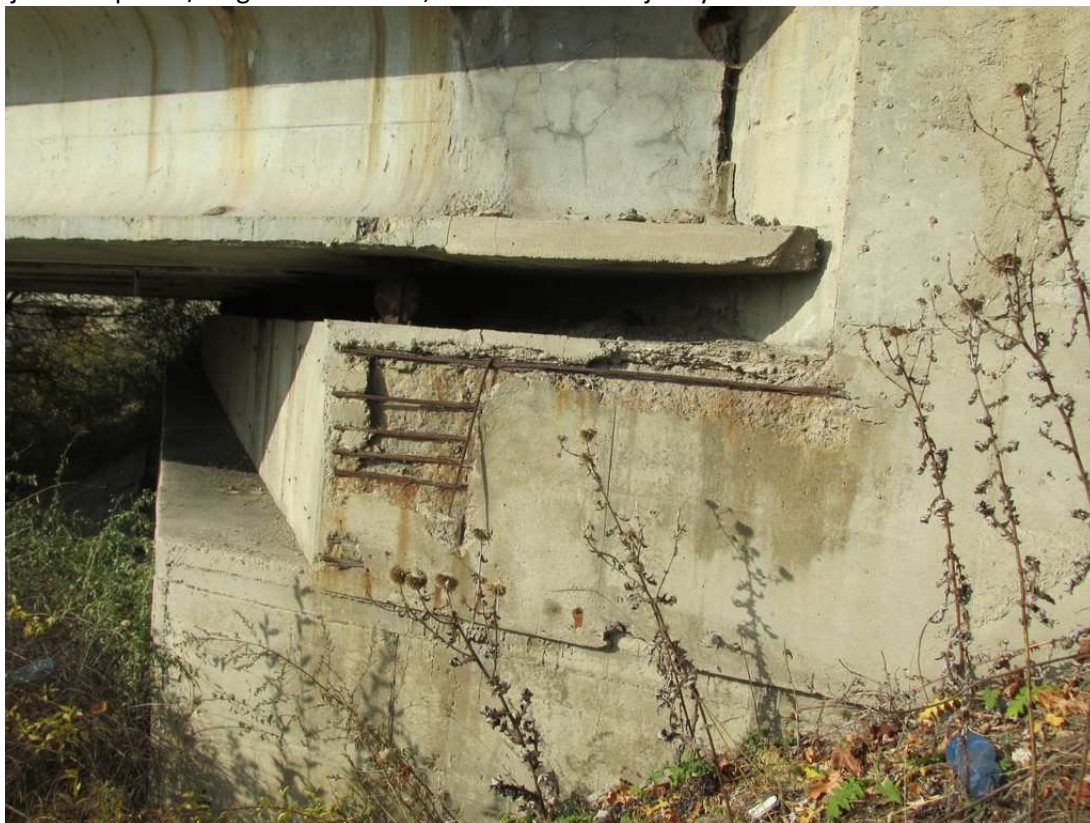
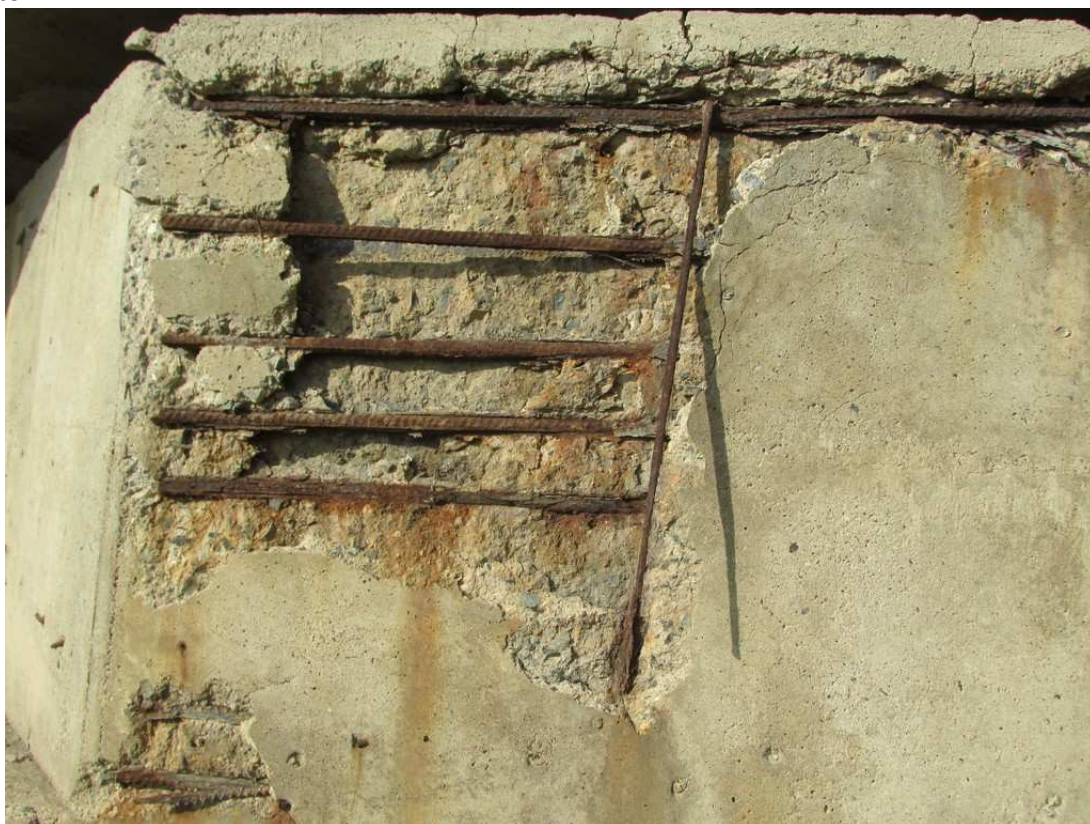
- 9) Krajní OP3 zprava / degradace betonu, obnažená korodující výztuž

- 10) dtto

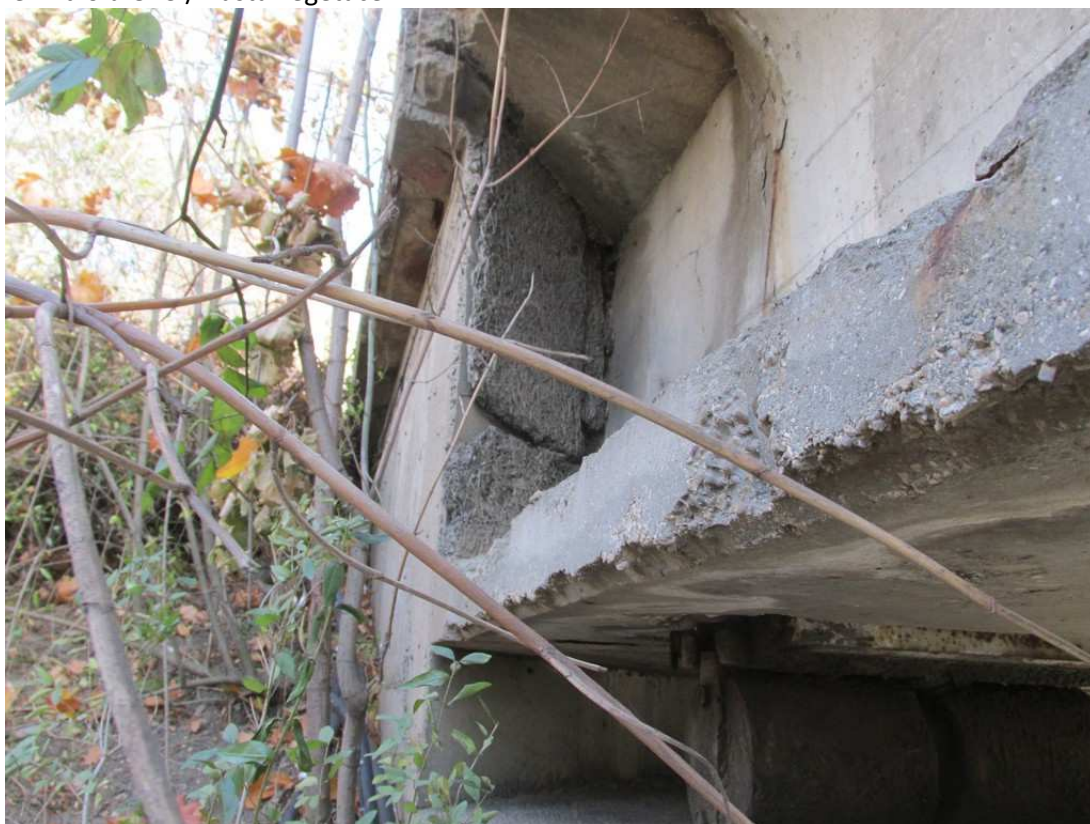
14) Levé křídlo u OP3 / hustá vegetace

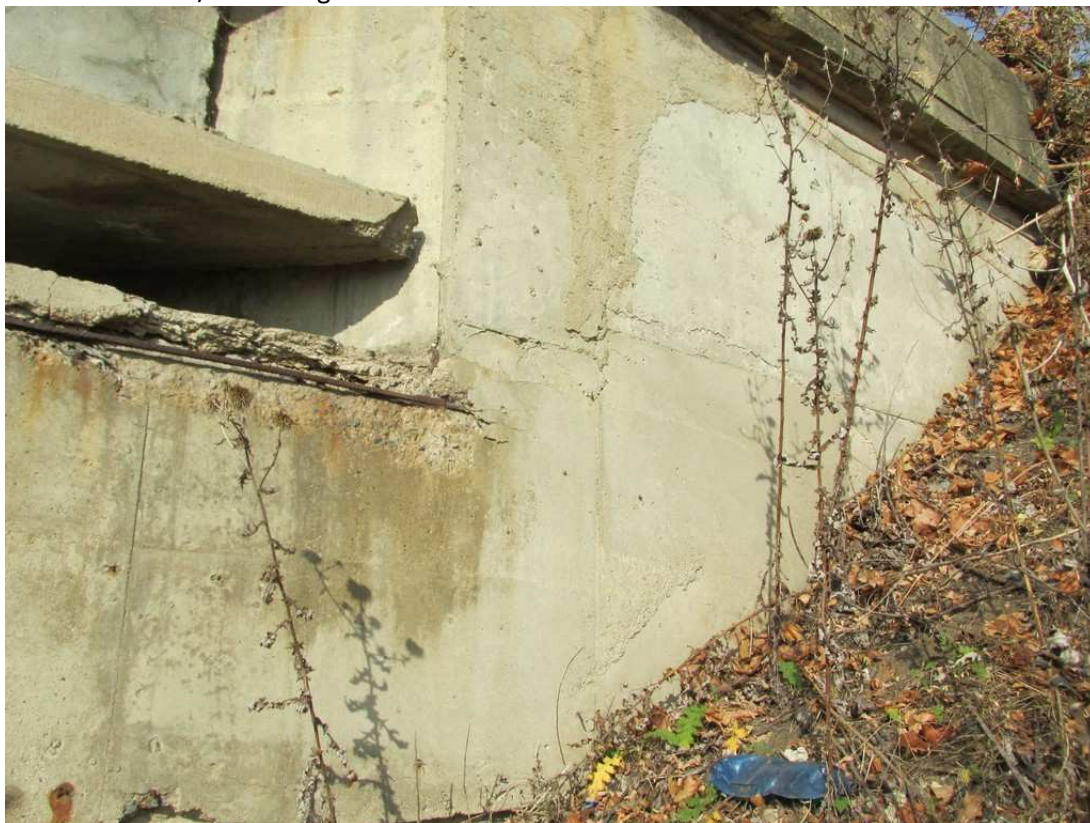
15) Pravé křídlo u OP3 / hustá vegetace

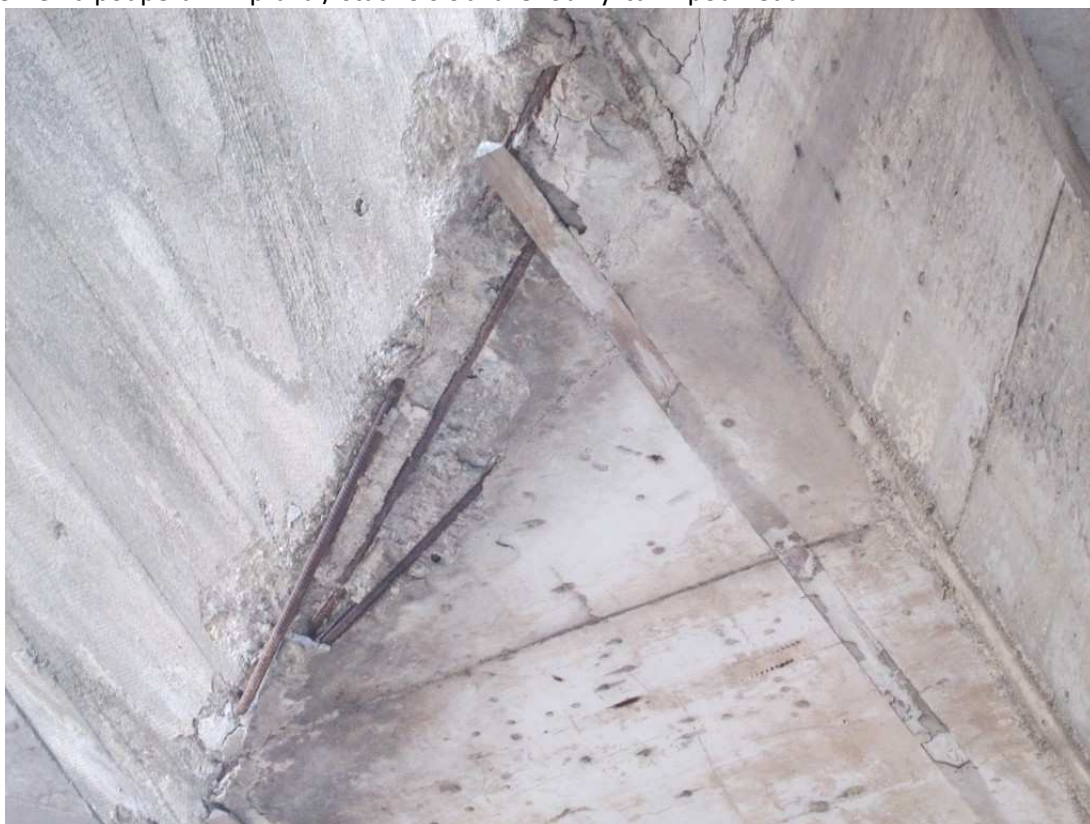
20) Mezilehlá podpěra P2 zprava / stativo s obnaženou výztuž v podhledu

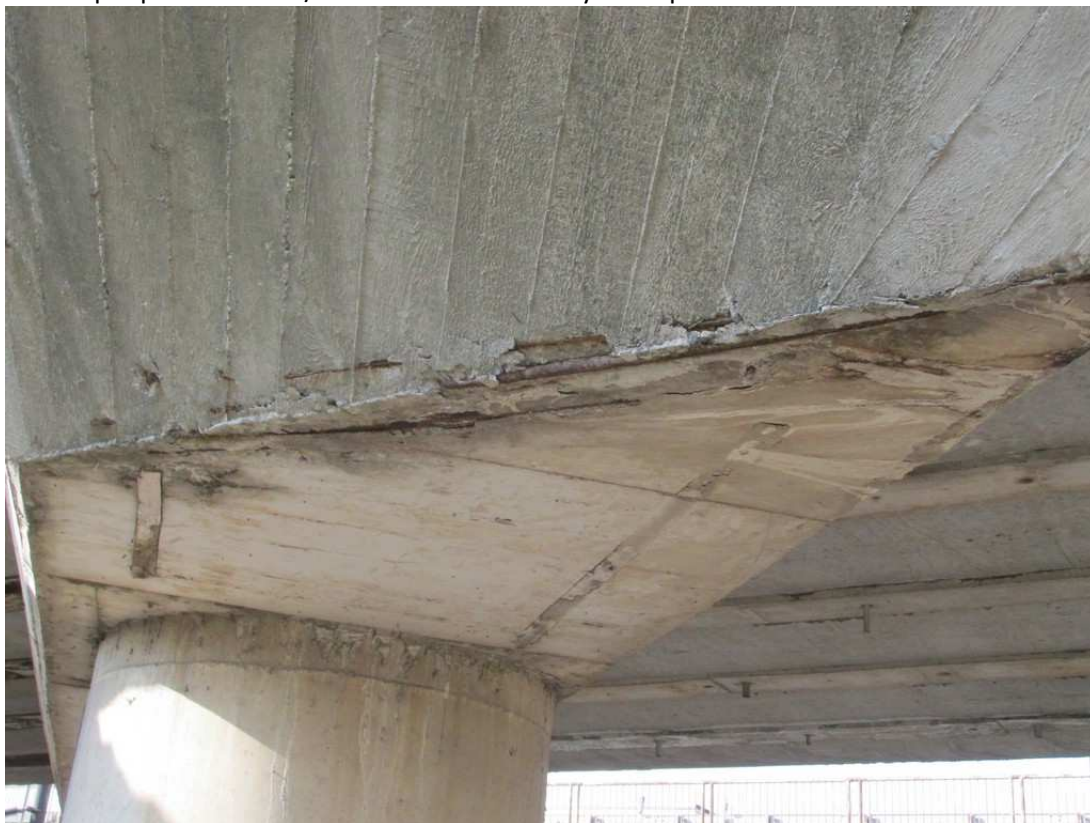
21) Mezilehlá podpěra P2 zleva / stativo s obnaženou výztuž v podhledu

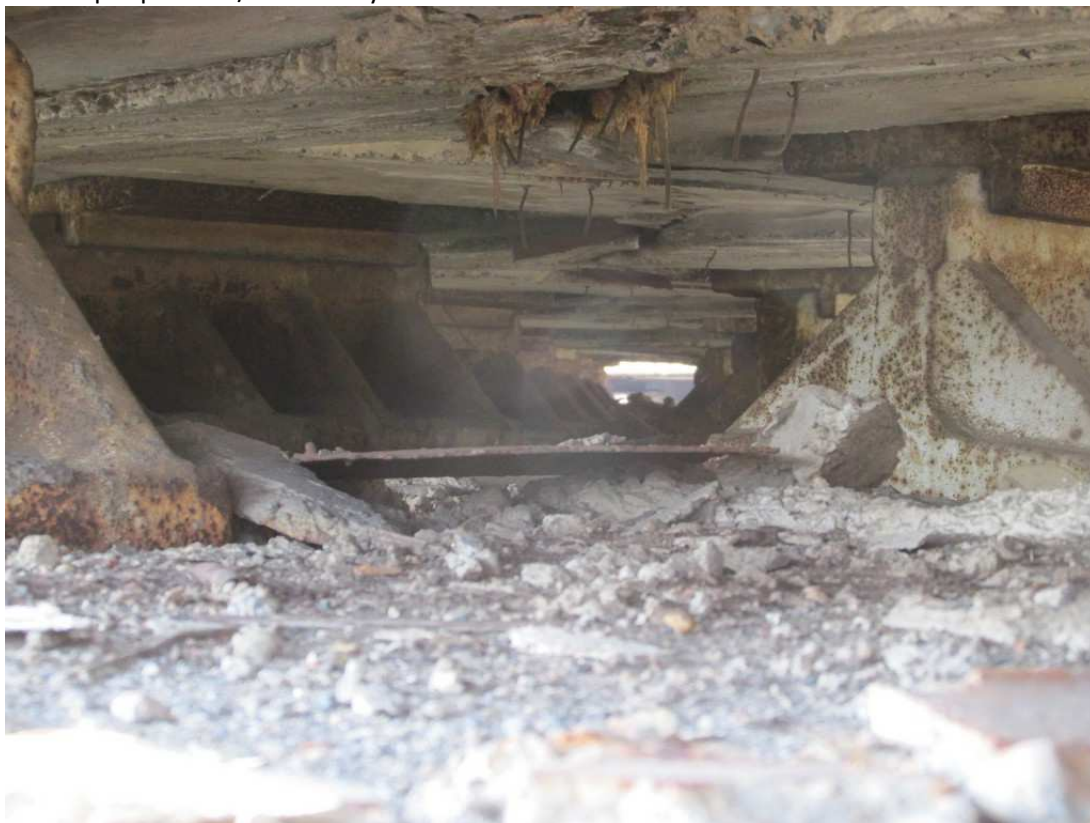
23) Mezilehlá podpěra P2 / znečištěný horní líc stativa
