HLAVNÍ MOSTNÍ PROHLÍDKA

26/10/2021

20-86c-M2 - u zinkovny směr Chotějovice nad tratí ČD na silnici III/25316

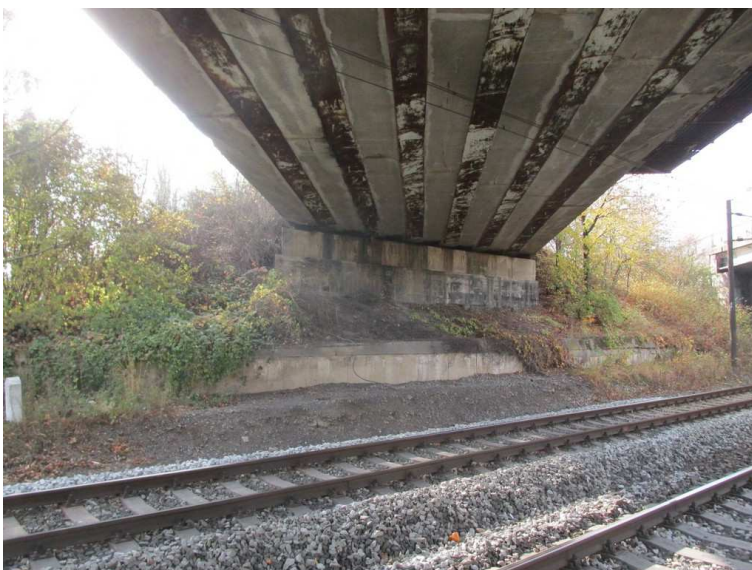
- 3) OP1 (Bílinská)

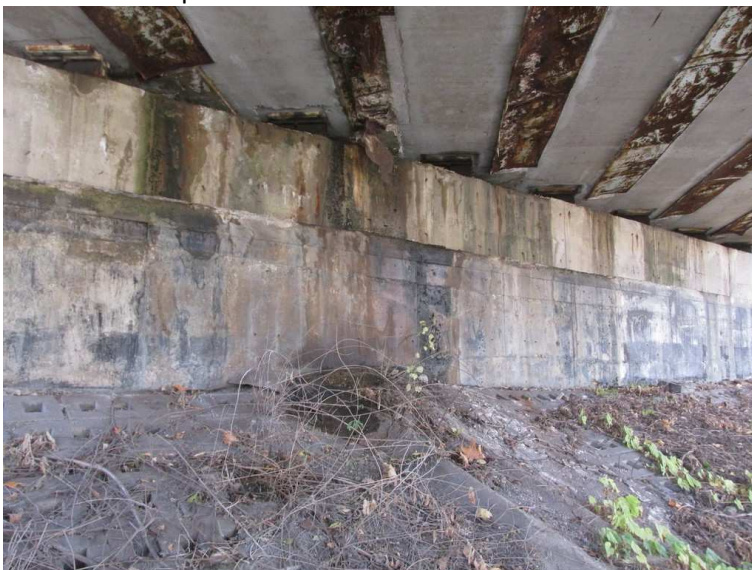
- intenzivní plošné zatékání po závěrné zídce na úložný práh a opěru, v místech intenzivních průsaků v podobě stékající vody a inkrustací mechu a řas
- v líci úložného prahu a opěry lokální bodové vápenné inkrustace
- líc opěr s odpadajícím asfaltovým nátěrem
- zjevné stopy po systémovém bednění, zjevné pracovní spáry postupné betonáže
- vlevo v nároží úložného prahu svislá trhлина z boku s lokálně obnaženou svislou výztuží
- lokální degradace betonu horní hrany úložného prahu v místech zatékání

- 4) OP1 (Bílinská) / silné zatékání na opěru

- Opravit mostní závěry, včetně živičného krytu v jejich okolí a řádné napojení hydroizolace na závěrné zídky a NK.
 - Opravit svodidla dle normových požadavků, zejména vyměnit deformační mezikusy, včetně veškerého korozi napadeného spojovacího materiálu.
doporučení: svodidla vpravo na zábradlí postrádají smysl, osadit nově na samostatné sloupky u obrub chodníku

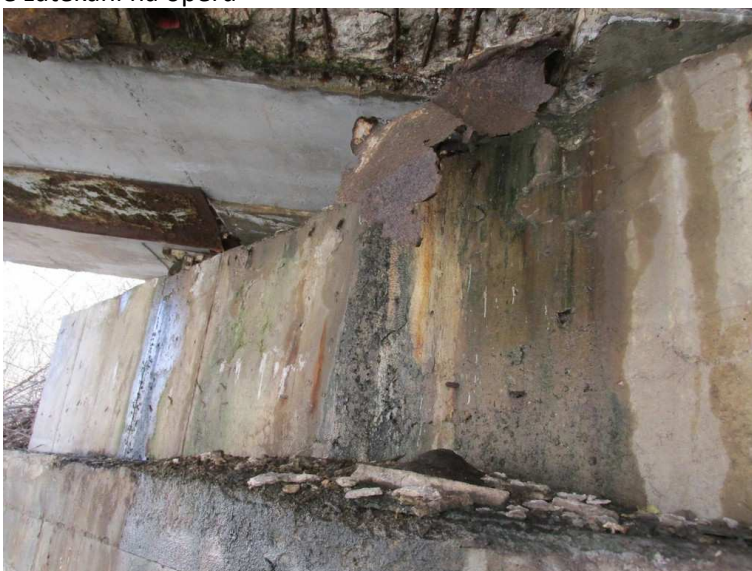
- 5) OP1 (Bílinská) / silné zatékání na opěru

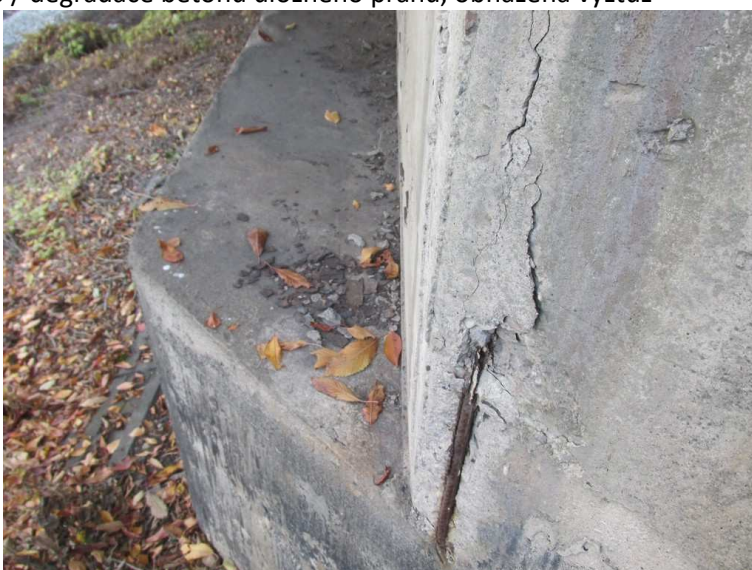
- 6) Detail na OP1 vlevo / degradace betonu úložného prahu, obnažená výztuž

- Do doby případné opravy / rekonstrukce ošetřit po očištění obnaženou výztuž spodní stavby a NK vhodným sanačním materiálem.
 - Opravit zábradlí - koroze sloupků v ukotvení do říms a po řádném očištění / otryskání nový nátěr PKO.

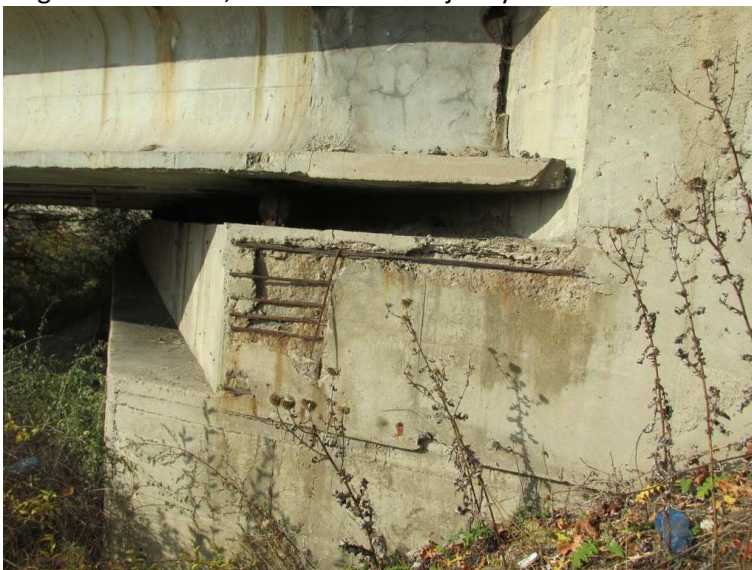
- lokální zatékání po závěrné zídce na úložný práh a opěru, u krajních nosníků (zejména vpravo) intenzivněji s lokálními vápennými inkrustacemi - krápníky, v místech intenzivních průsaků v podobě inkrustací řas
- vpravo v bočním líci úložného prahu z důvodu zatékání obnažená ocelová výztuž s degradací betonu v okolí cca 30-50mm - nedostatečná krycí vrstva betonu
- lokální degradace betonu horní hrany úložného prahu

- 10) Krajní OP3 zprava / degradace betonu, obnažená korodující výztuž

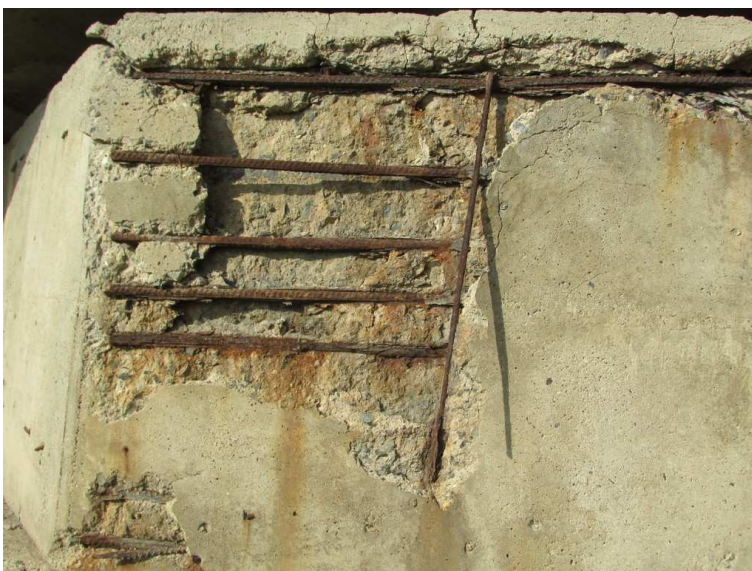
- 11) dtto

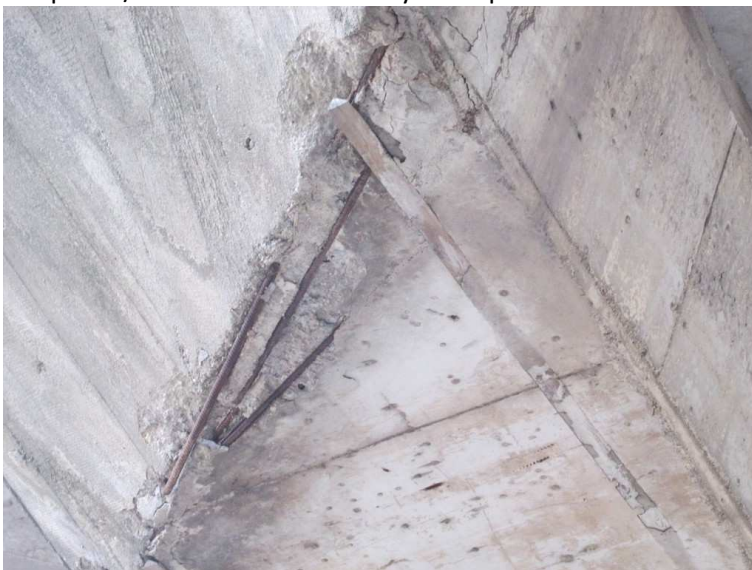
- na horní líc úložného prahu (stativo) pod krajními nosníky intenzivně zatéká z podhledu říms a betonové výplně zmonolitněných konců nosníků a z pravděpodobně montážních otvorů nosníků v podobě vápenných inkrustací
- na horním líci úložného prahu pod krajními nosníky nános odpadlého degradovaného betonu ze zmonolitněné spáry a hran nosníků
- zjevné stopy po systémovém, na úložném prahu prkenné bednění
- v líci úložného prahu a pilířů lokálně vyčnívající korodující rádlovací dráty
- z horního líce úložného prahu do jeho podhledu intenzivně zatéká pod krajními nosníky, v bočních spodních nárožích obnažená korodující ocelová výztuž s degradací betonu v okolí ca 10-30mm
- v podhledu úložného prahu zapomenuté krajní dřevěné okapnice

- 16) Mezilehlá podpěra P2 zprava / stativo s obnaženou výztuž v podhledu

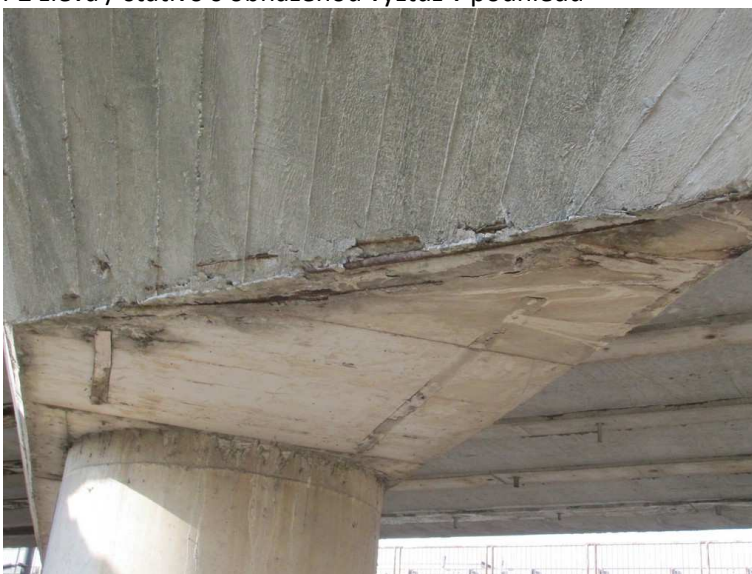
- 17) Mezilehlá podpěra P2 zleva / stativo s obnaženou výztuž v podhledu

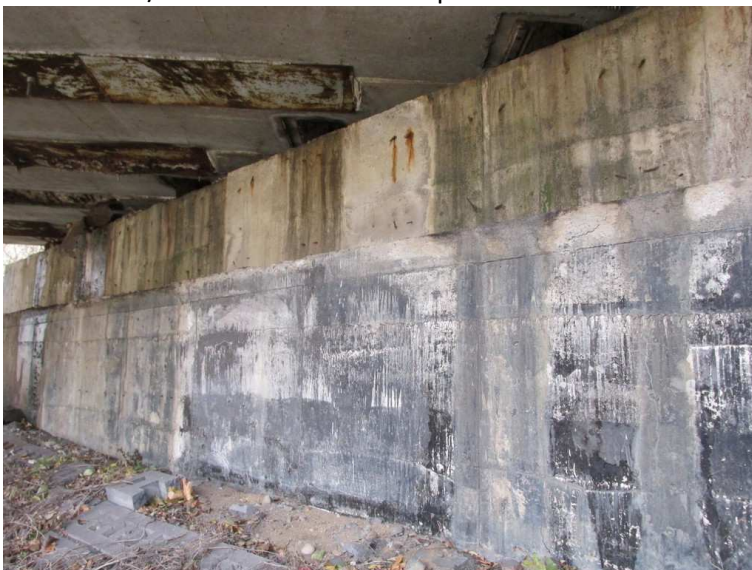
25) NK – pole č. 1, podhledu u OP1 / zatékání na uložení a opěru

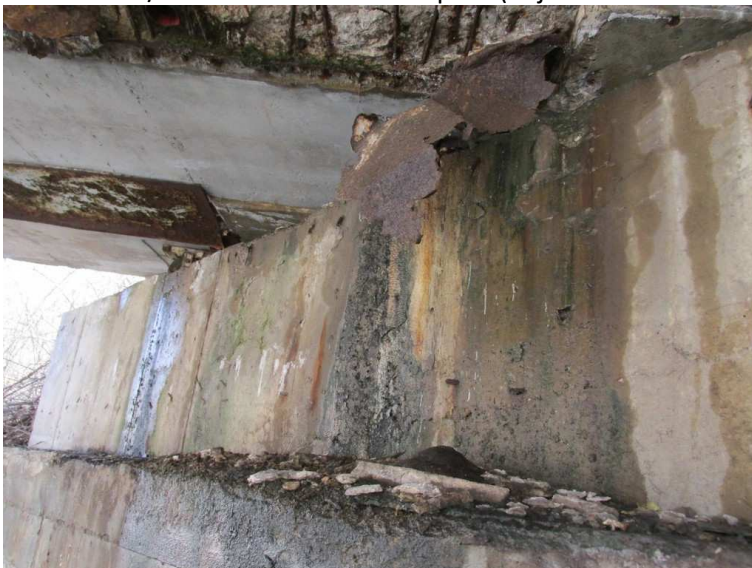
- u obou konstrukcí z podhledu nosníků lokálně bodově obnažená distanční korodující výztuž
 - v poli č. 1 u OP1 intenzivní průsaky v zmonolitněných pracovních spárách mezi nosníky, krycí ocelové plechy korozi odpadávají, pod odpadlými plechy značná degradace výplňového betonu cca 50mm s obnaženou korodující výztuží - oslabení výztuže cca do 10%, nejhorší stav mezi 2. a 3. nosníkem zprava

26) NK – pole č. 1, podhledu u OP1 / zatékání na uložení a opěru (nejhorší stav mezi 2. a 3. nosníkem zprava)

2. **Odstranění závad - nutné provést do 1 roku**
 - Odstranit stávající korozi napadené krycí plechy z pohledu NK pracovních spár mezi nosníky, a to při napěťové a traťové výluce (zažádat s předstihem viz výše bod 1).

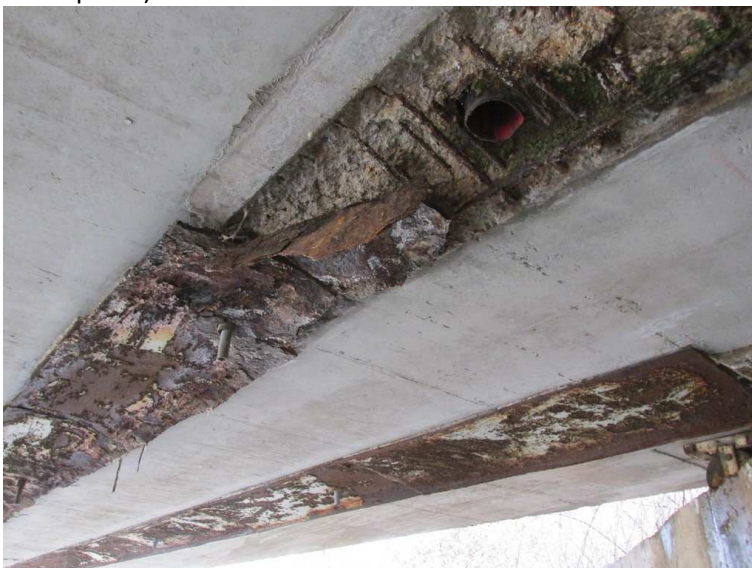
27) NK – pole č. 1, podhledu u OP1 / průsaky a zatékání - degradace výplňového betonu před opěrou (nejhorší stav mezi 2. a 3. nosníkem zprava)

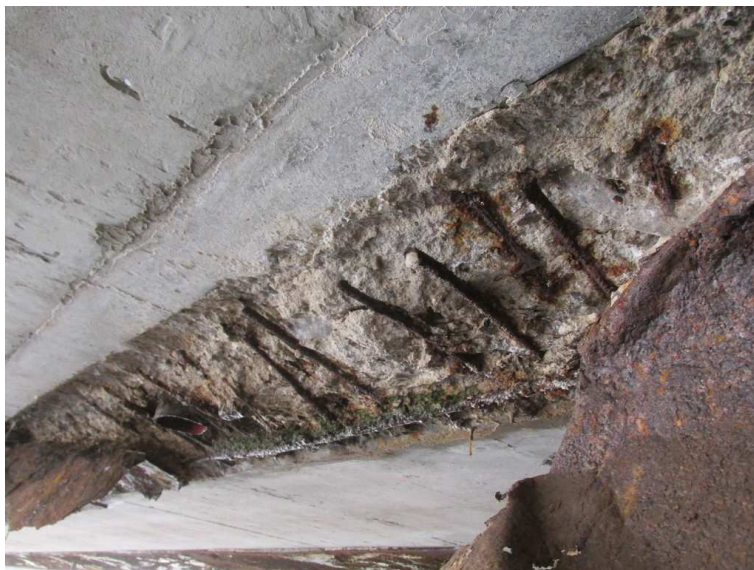
28) dtto

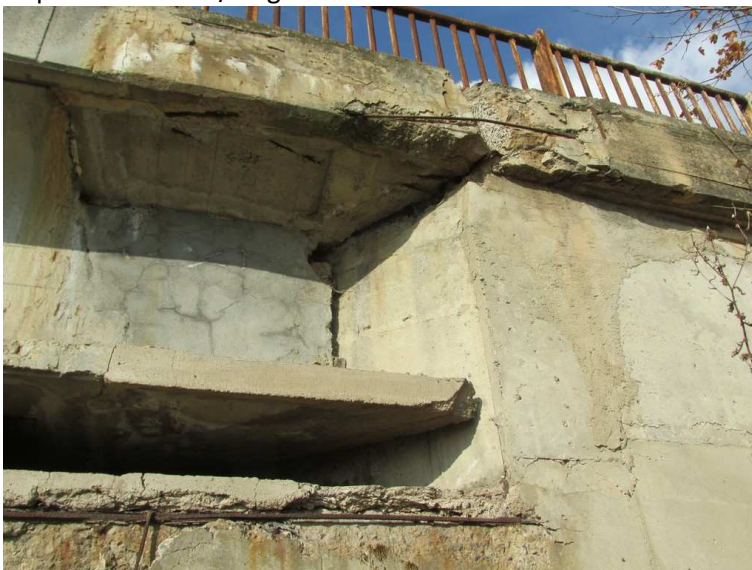
- krycí plechy jsou s hloubkovou korozi, nad plechy se drží voda
 - nad krajní OP3 vpravo degradace výplňového betonu desky cca 30-50mm s obnaženou korodující výztuží, včetně betonu zmonolitněné římsy v okolí mostního závěru - lokálně uvolněný podélný prut

37) NK – pole č. 2, detail vpravo nad OP3 / degradace betonu římsu okolo MZ

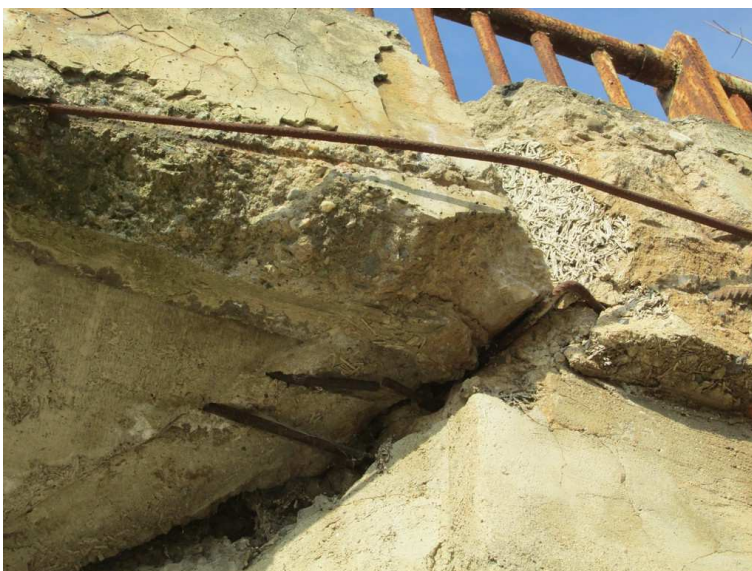
38) dtto

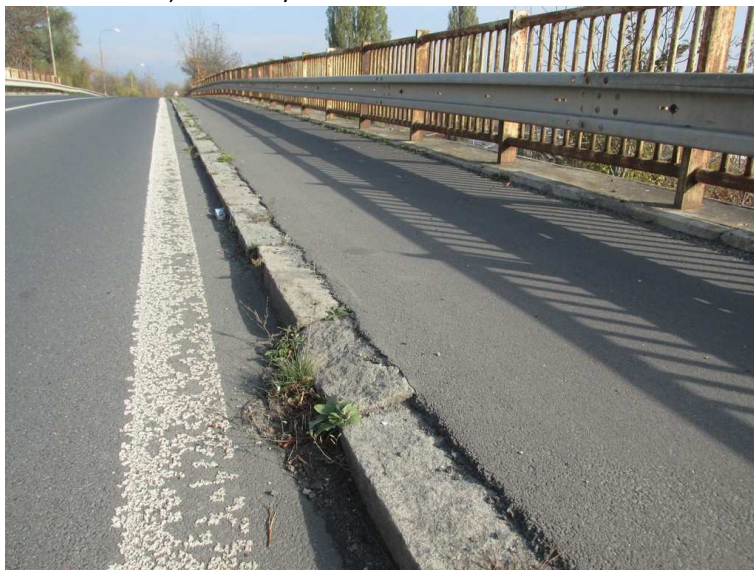
- 64) Detail k vozovce vpravo – obruba, chodník / lokální deformace obrub

- Do doby případné opravy vyměnit / opravit vyvrácené obruby a vpravo za mostem přeložit obrubníky do výšky min 150mm nad niveletu vozovky, a to včetně výběhů do předpolí.

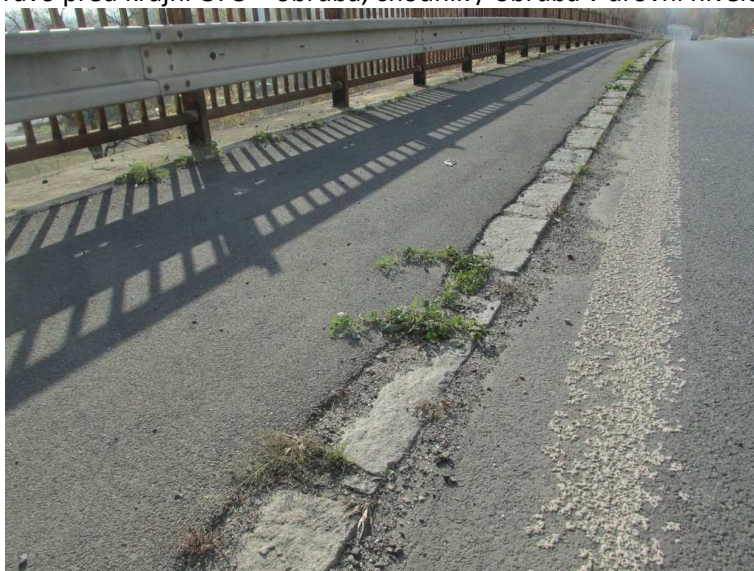
- **neodpovídá současným normovým požadavkům**
- **obrubníky chodníku jsou nad OP3 propadlé a jsou v cca v úrovni nivelety vozovky = nefunkční odrazná hrana zádržného systému**
- výška obrubníku je nízká - normový stav je 150mm
- svodidla na pravém zábradlí u chodníku postrádají smysl - chybí svodidla u obrubníků chodníku dle normových požadavků
- montáž svodnic na zábradlí neodpovídá normovým požadavkům

- 65) Detail k vozovce vpravo před krajní OP3 – obruba, chodník / obruba v úrovni nivelety vozovky

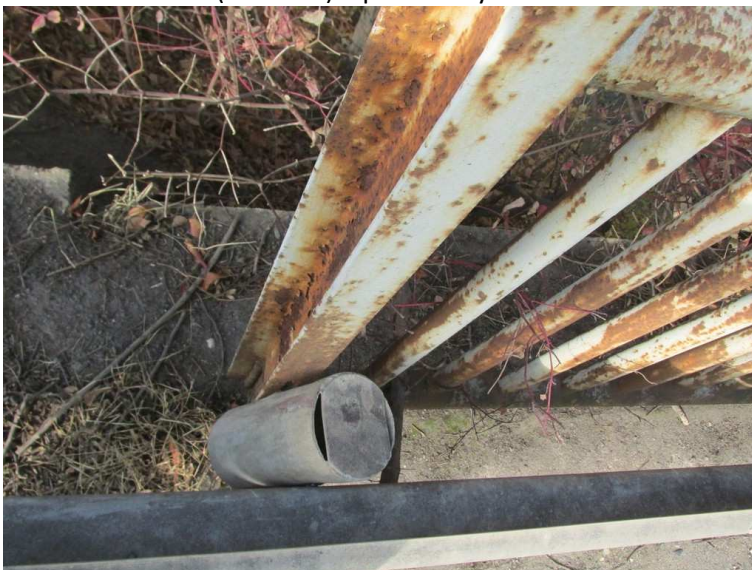
- svodidla:**
- lokální deformace a pootočené deformační mezikusy
 - plošná koroze spojovacího materiálu

- 67) Zábradelní svodidlo vlevo na začátku (nad OP1) – pootočený deformační mezikus svodidel

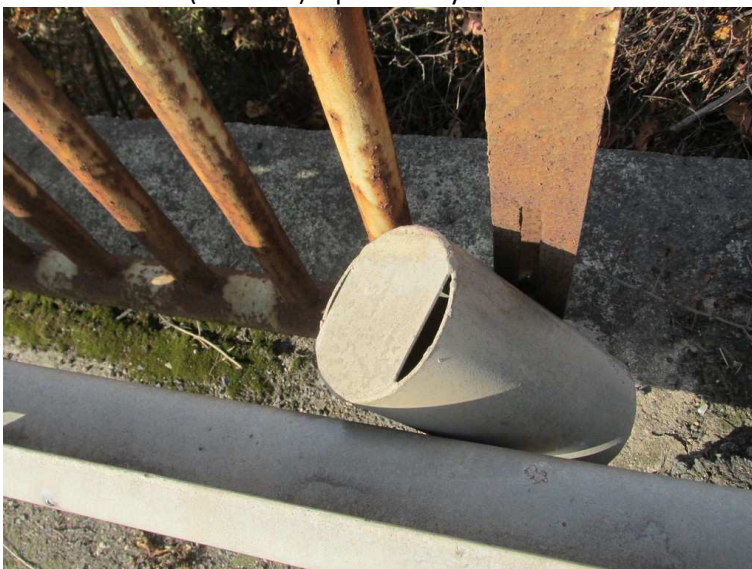
- 69) Zábradelní svodidlo vlevo na konci (nad OP3) – pootočený deformační mezikus svodidel

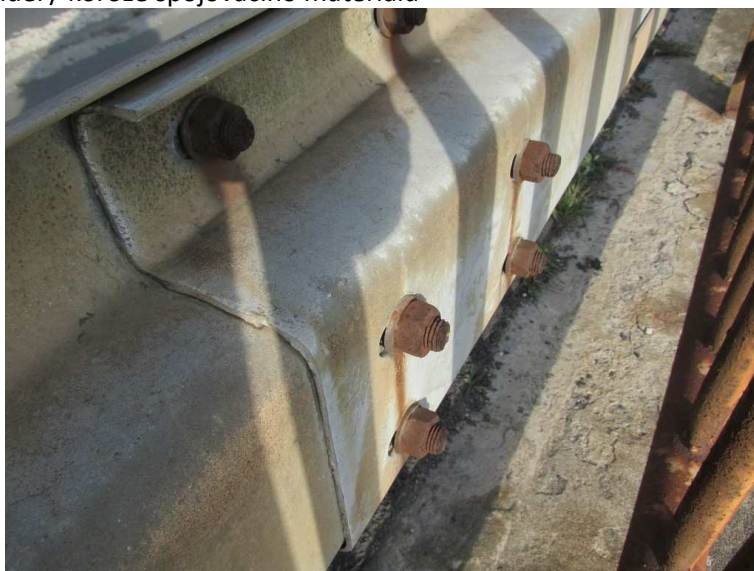
71) Typický detail svodidel / koroze spojovacího materiálu

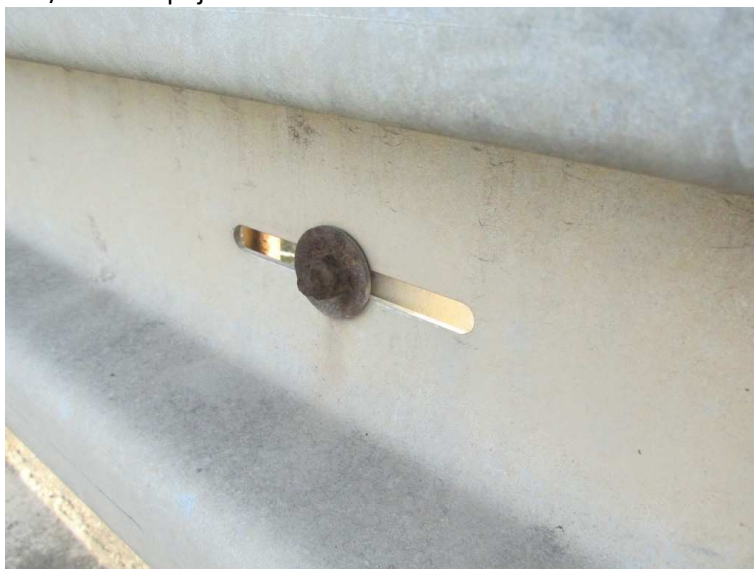
72) Typický detail svodidel / koroze spojovacího materiálu

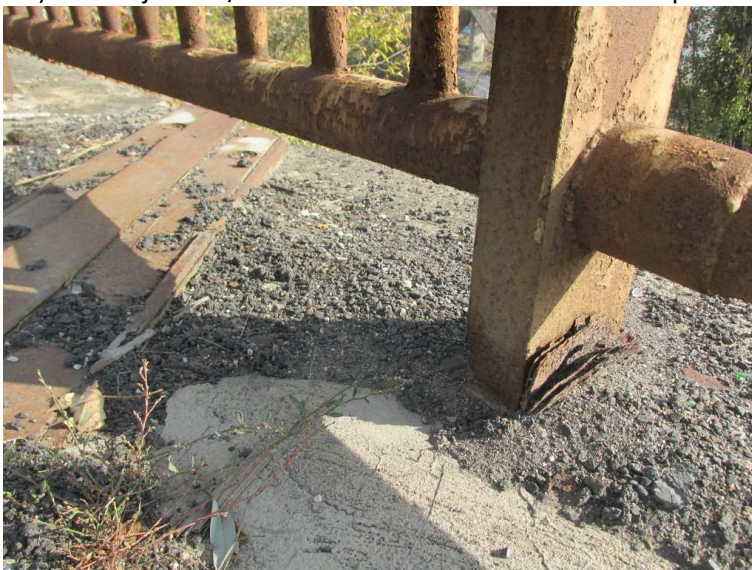
- zábradlí:**
- nátěr zábradlí je zašlý, plošně se odlupuje a prostupuje plošná koroze - lokálně v místech přímého ukotvení sloupků do říms a lokálně ve svarech hloubková koroze

- 73) Zábradlí vpravo (výtok) nad krajní OP3/ koroze v ukotvení zábradelních sloupků

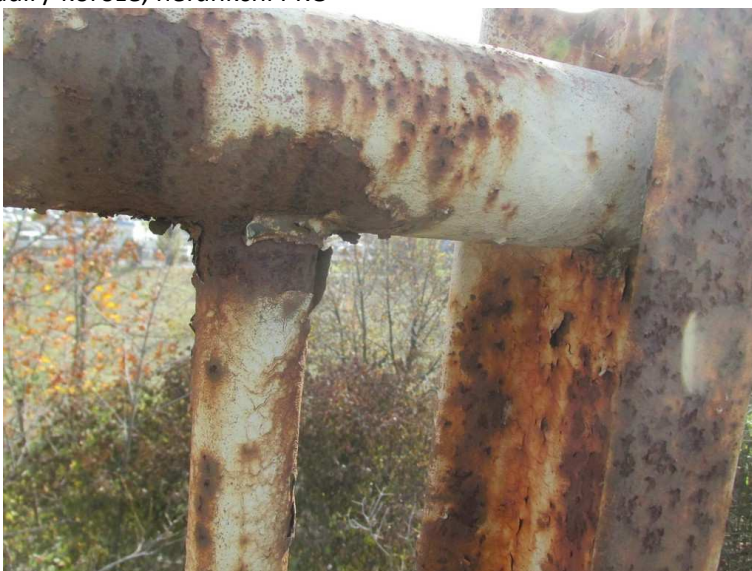
- 74) Typický detail zábradlí / koroze, nefunkční PKO

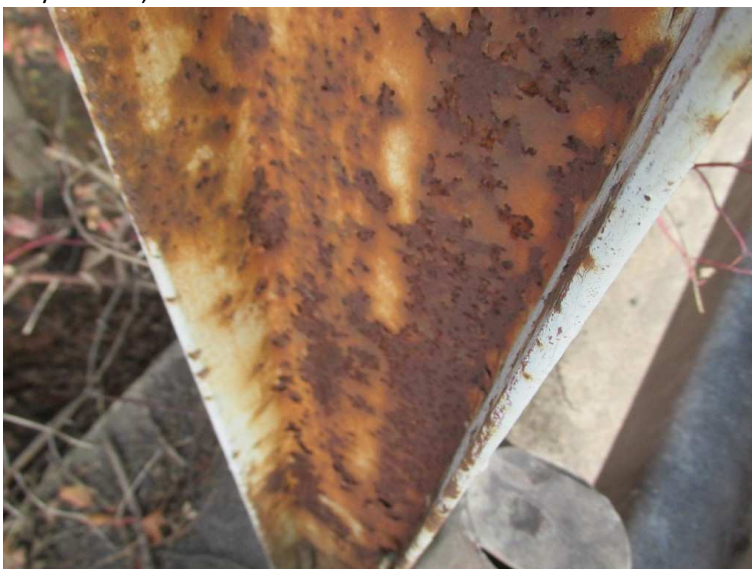
- 75) Typický detail zábradlí / koroze, nefunkční PKO

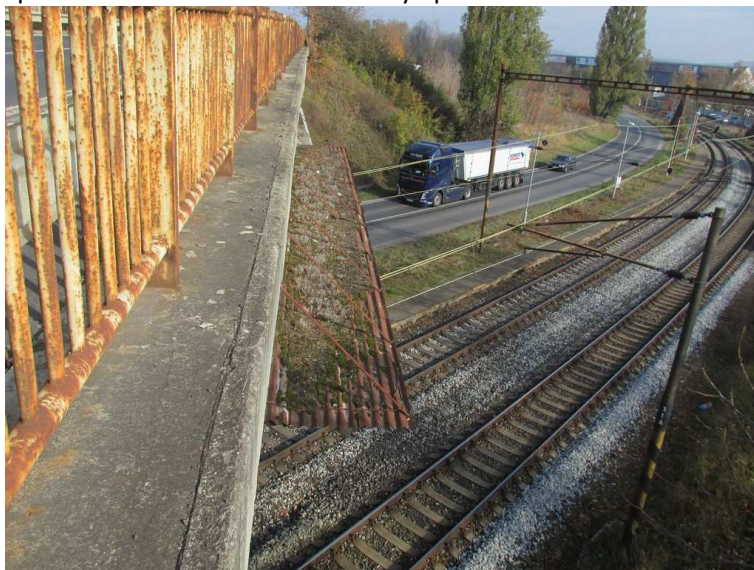
- ochranné protikouřové vlnité plechy - nesplňují normové požadavky a zcela jistě nenahrazují protidotykové zábrany, které chybí, ochranné plechy jsou bez nátěru PKO s plošnou korozí
- chybí protidotykové zábrany ukotvené nad kolejištěm na zábradlí, a to dle příslušných normových požadavků (ČD S5 a ČSN 73 6201)

76) Ochranné zařízení – protikouřové a ochranné zábrany vpravo nad elektrifikovanou tratí ČD

1. **Odstranění závad - nutné provést neodkladně**
 - Osadit na zábradlí v prostoru nad kolejištěm protidotykové zábrany dle normových požadavků (ČSN 736201, ČD S5). Stávající protikouřové a ochranné plechy opravit, včetně nové PKO.

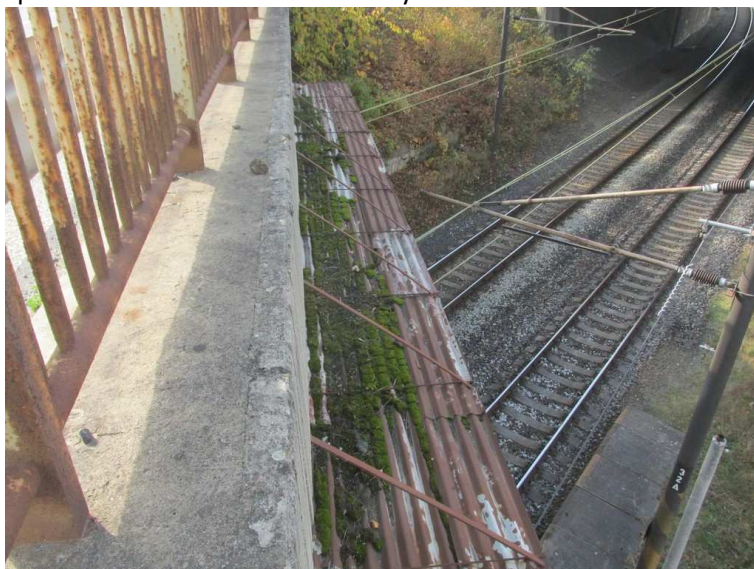
78) Ochranné zařízení – protikouřové a ochranné zábrany vlevo nad elektrifikovanou tratí ČD
