Fotodokumentace - Komunikace / Pohledy

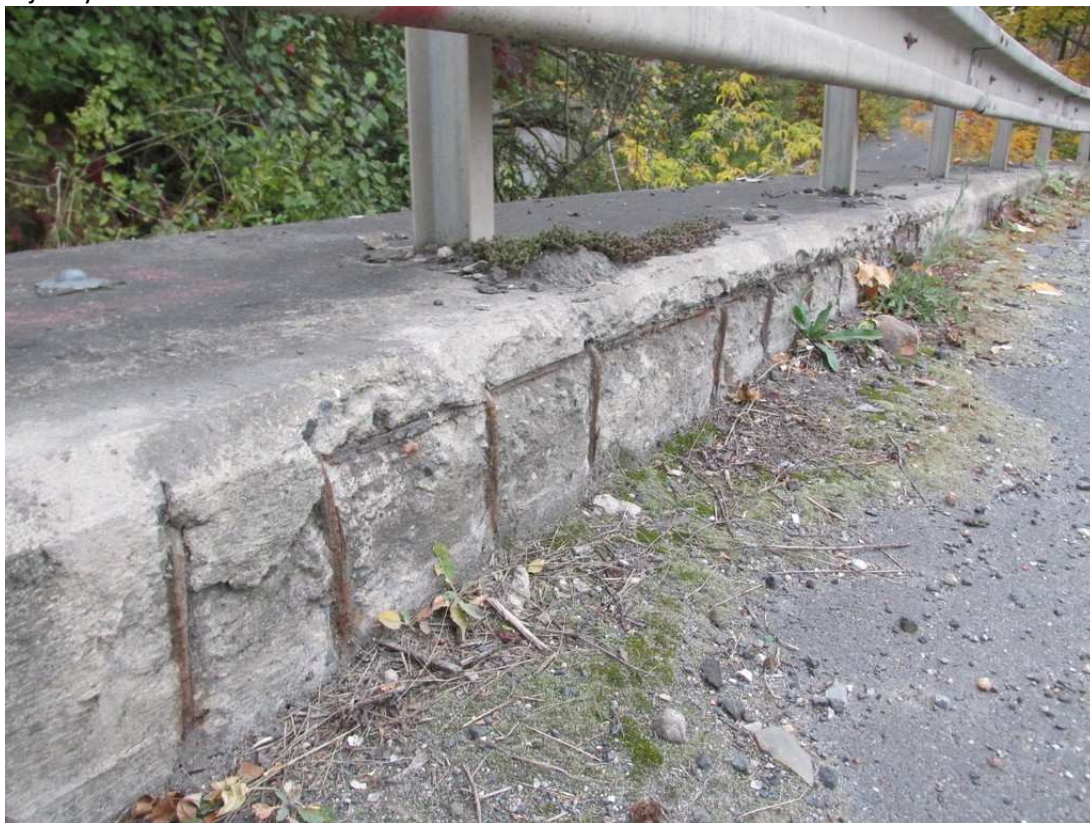
- 7) Detail k vozovce vlevo – obruba, římsa nad levým křídlem za OP1 / degradace betonu, obnažená korodující výztuž

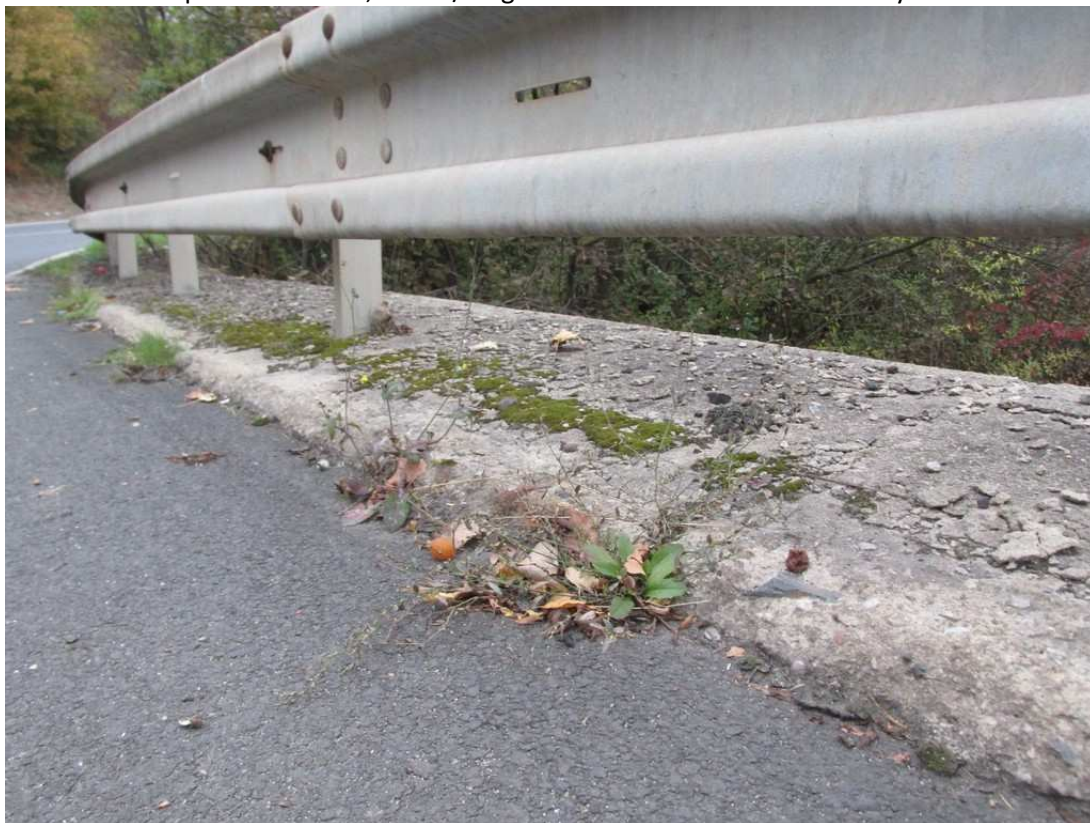
- 9) Detail k vozovce vpravo – obruba, římsa / degradace betonu horního líce římsy

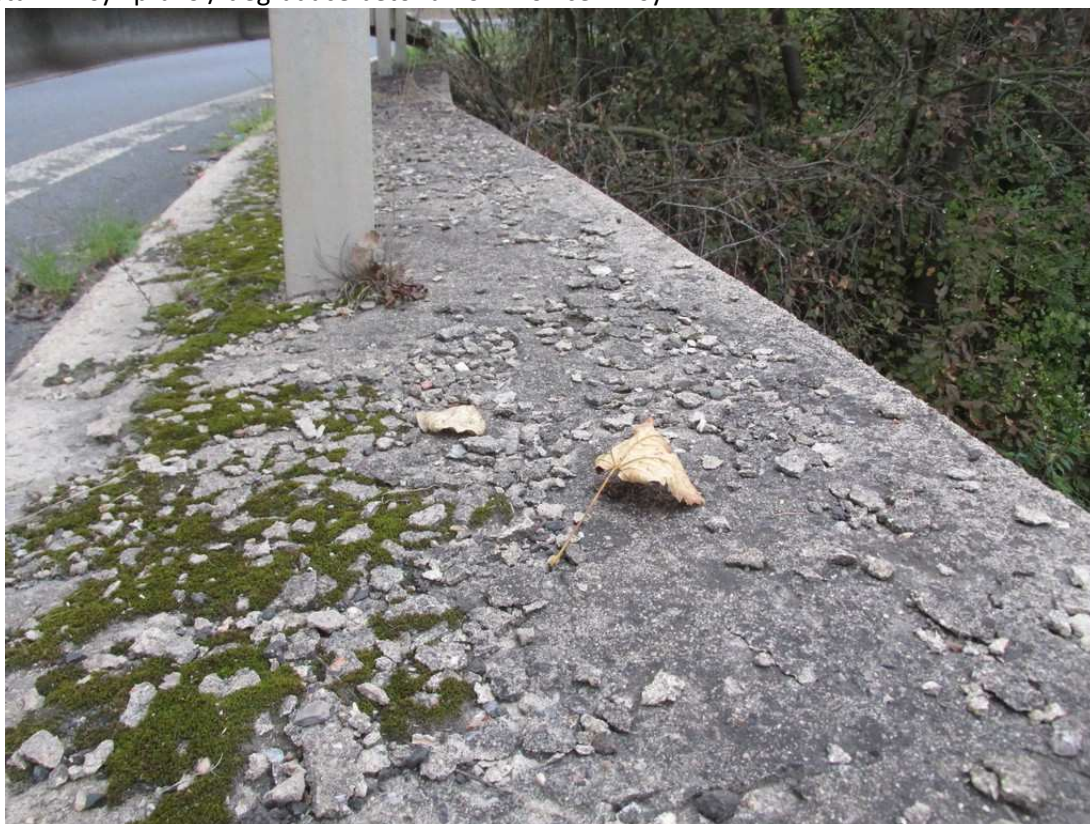
- 10) Detail římsy vpravo / degradace betonu horního líce římsy

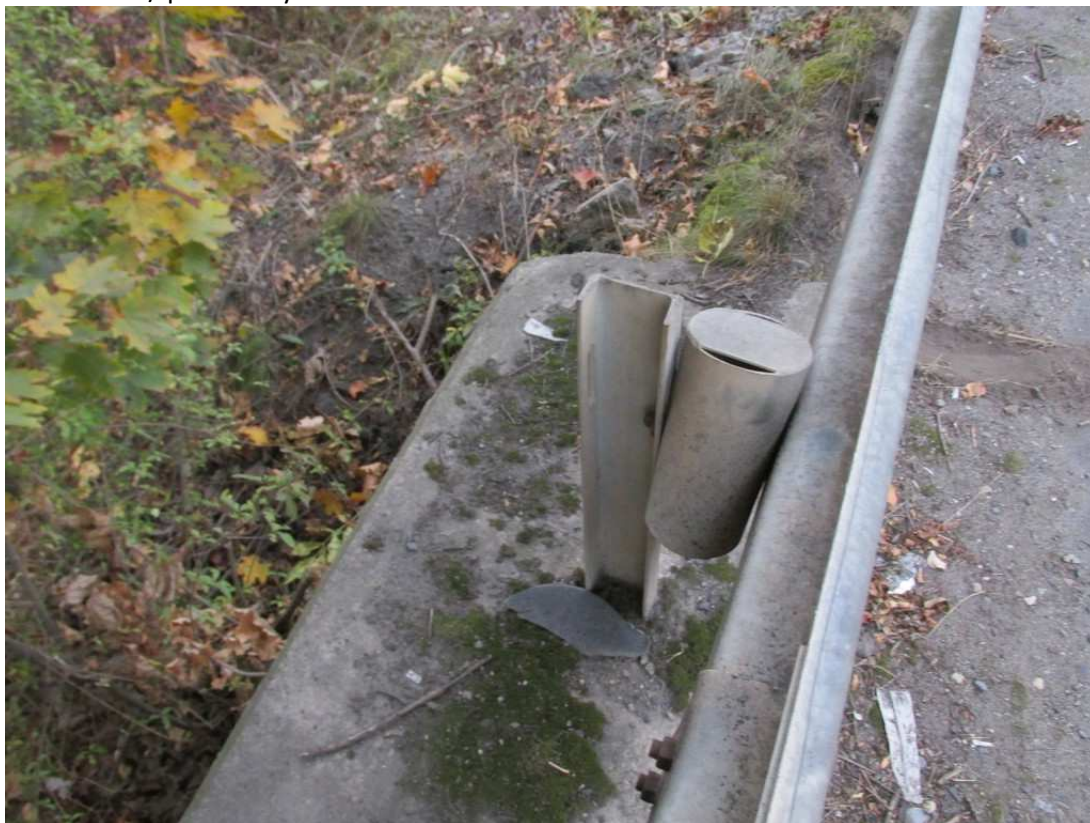
- 13) Svodidla vlevo / pootočený deformační mezikus na konci

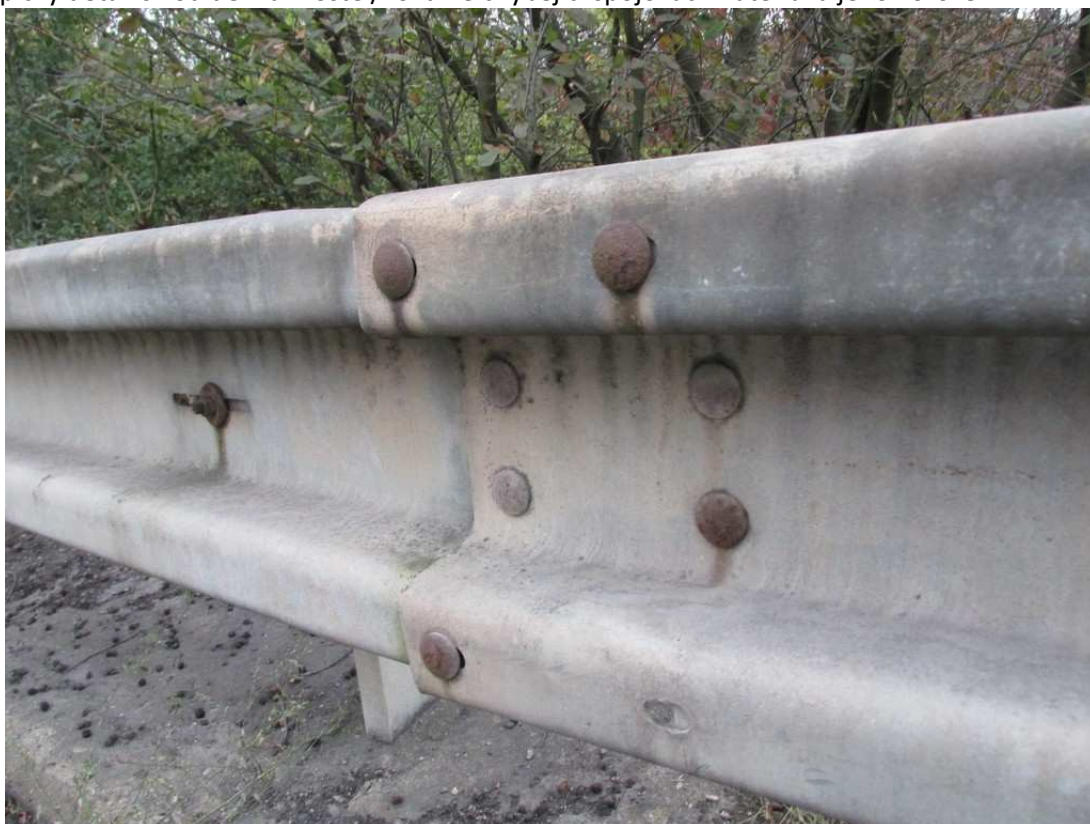
16) Typický detail s vodidel na mostě / lokálně chybějící spojovací materiál a jeho koroze

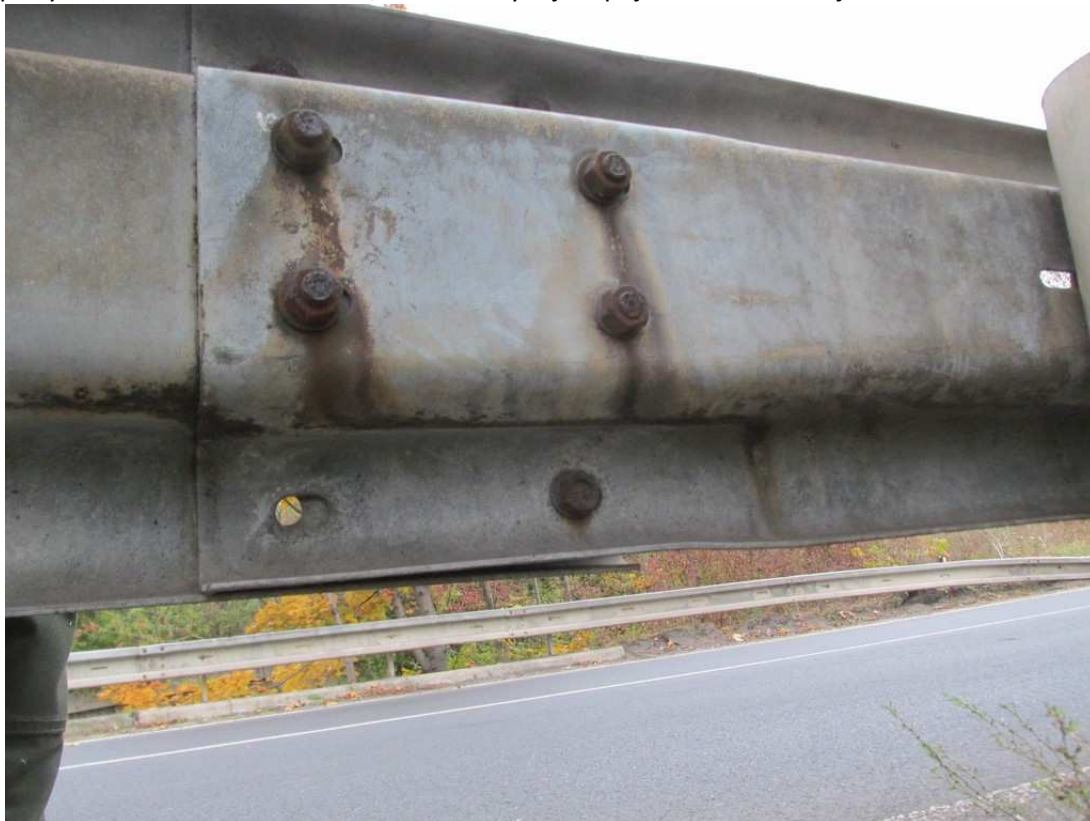
- 17) Typický detail s vodidel na mostě / lokálně chybějící spojovací materiál a jeho koroze

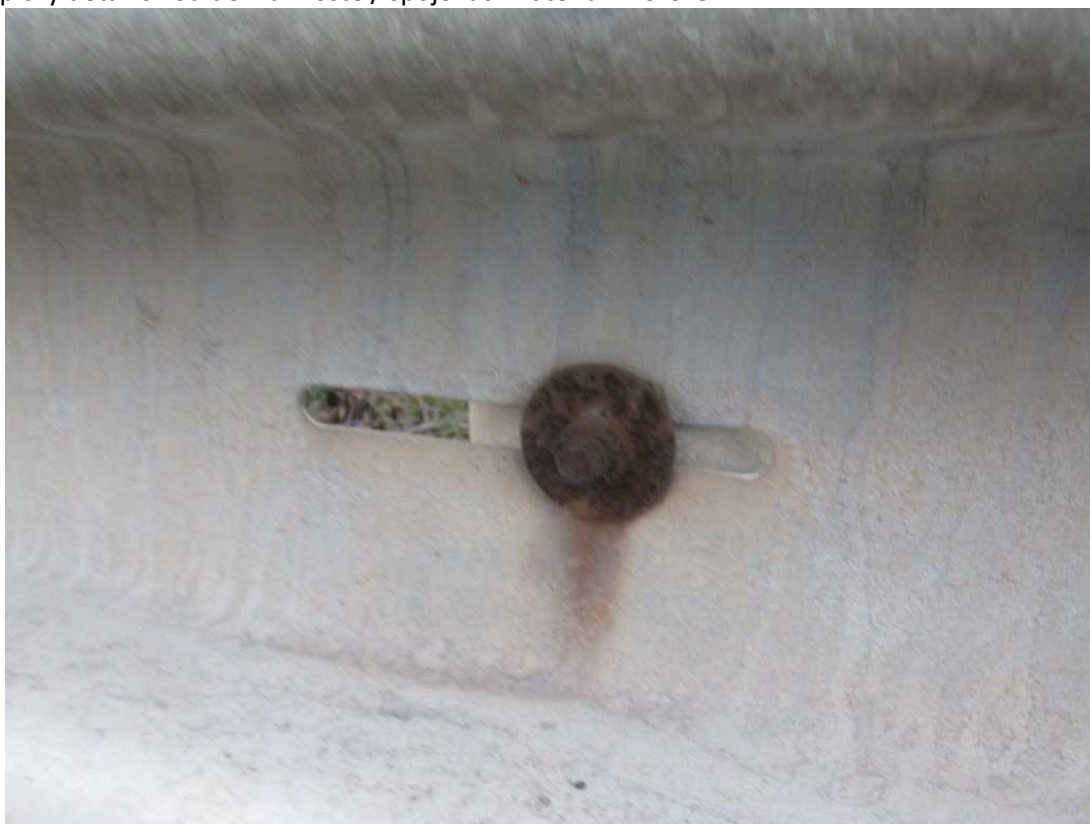
- 18) Typický detail s vodidel na mostě / spojovací materiál - koroze
