HLAVNÍ MOSTNÍ PROHLÍDKA

19/10/2021

21-86c-M3 - u zinkovny směr Chotějovice nad chodníkem k AGC a ELE

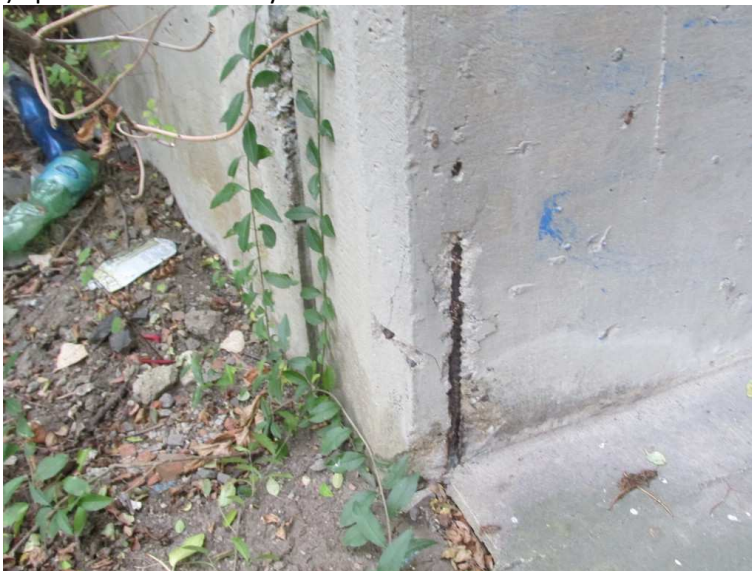
- mírně zvětralý povrch ráků
- nevyplněné pracovní spáry mezi rámy a křídly - zatékání, lokálně v krajním nároží vlevo ojediněle obnažená ocelová výztuž svislých prutů s degradací betonu v okolí cca 20-30mm
- lokálně prasklé pracovní spáry mezi rámy - krajní otevřené cca 10-15mm
- na stojkách a lokálně z pohledu znečištění graffiti

- 5) OP1 (rámové stojky) vpravo – obnažená výztuž

- Sanovat obnaženou výztuž rámových stojek a říms, a to horní i boční líce - viz degradace betonu a obnažená korodující výztuž.
- Provést zálivky u říms a vytmelení pracovních spár říms.
- Doložit / dohledat výpočet zatížitelnosti mostu. Pokud nelze dohledat - zadat jeho vyhotovení dle ČSN 73 6222, a to na základě provedení diagnostického stavebně-technického průzkumu pro zjištění polohy a stavu výztuže, konstrukční vrstvy vozovky a pevnosti betonů.

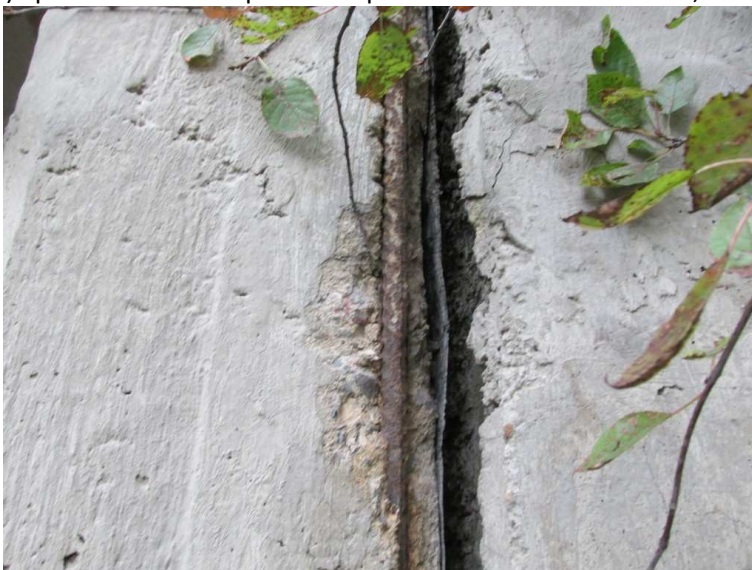
- 7) OP2 (rámové stojky) vpravo – otevřená pracovní spára mezi rámem a křídlem, obnažená výztuž

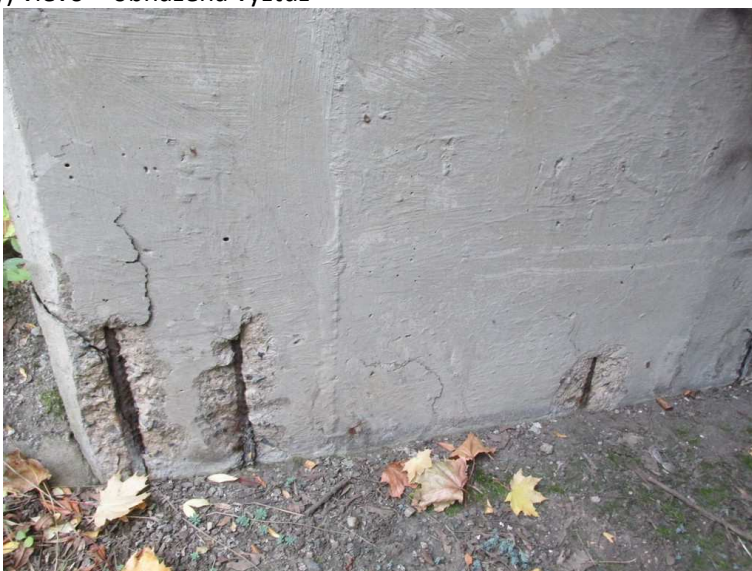
- 8) OP2 (rámové stojky) vlevo – obnažená výztuž

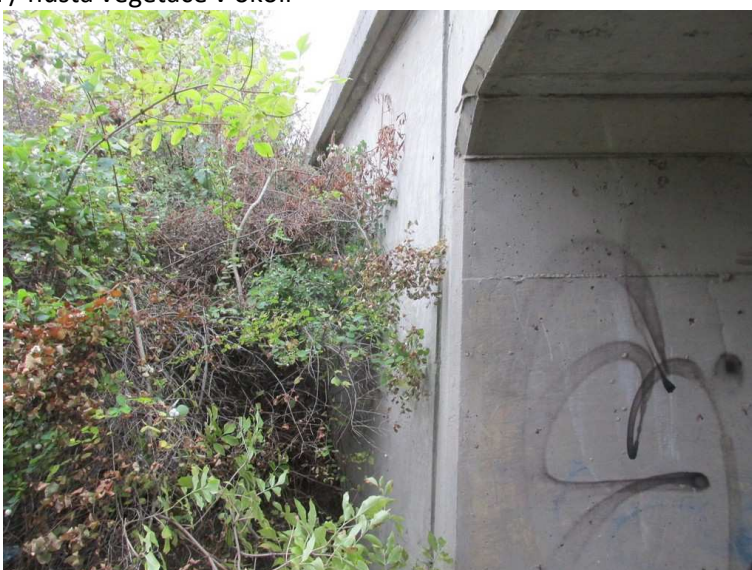
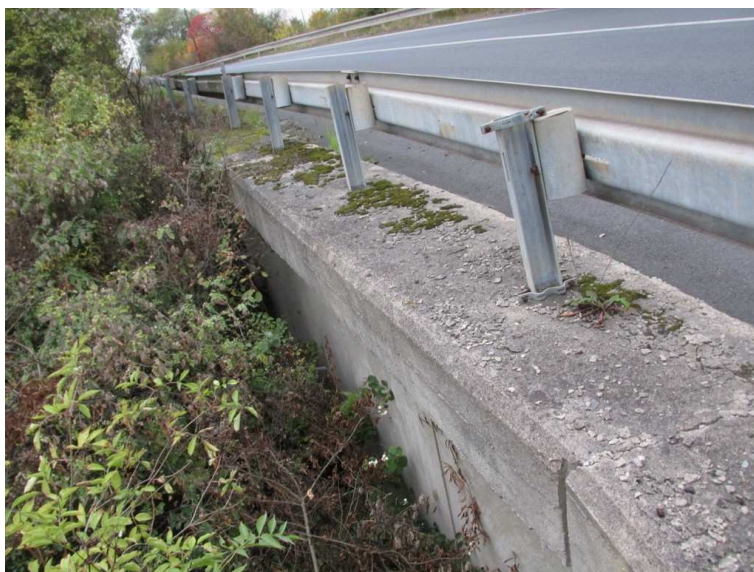
- hustá vegetace u křídel

- 9) Pravé křídlo za OP1 / hustá vegetace v okolí

- Doplnit zábradlí či zábradelní svodidla dle normových požadavků, včetně křídel a výběhů ČSN 736201.
- Chybějící spojovací materiál svodnic doplnit a vyměnit korodující.
- Odstranit vegetaci v nejbližším okolí mostu (do 5m) - především u křídel, a nadále provádět v rámci pravidelné údržby.

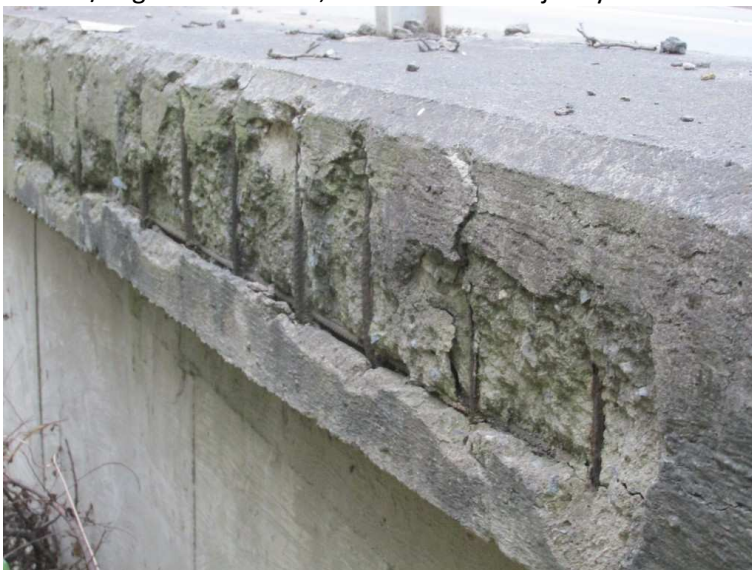
- degradace betonu horního líce římsy vpravo cca 10-30mm s lokálně usazeným mechem zejména na křídlech
- vpravo římsa cca jen 5cm nad niveletou vozovky
- římsa nad levým křídlem za OP1 - degradace betonu cca 10-20mm bočních líců (vnější i vnitřní) s obnaženou korodující výztuží

- 13) Levé křídlo za OP1 – římsa /degradace betonu, obnažená korodující výztuž

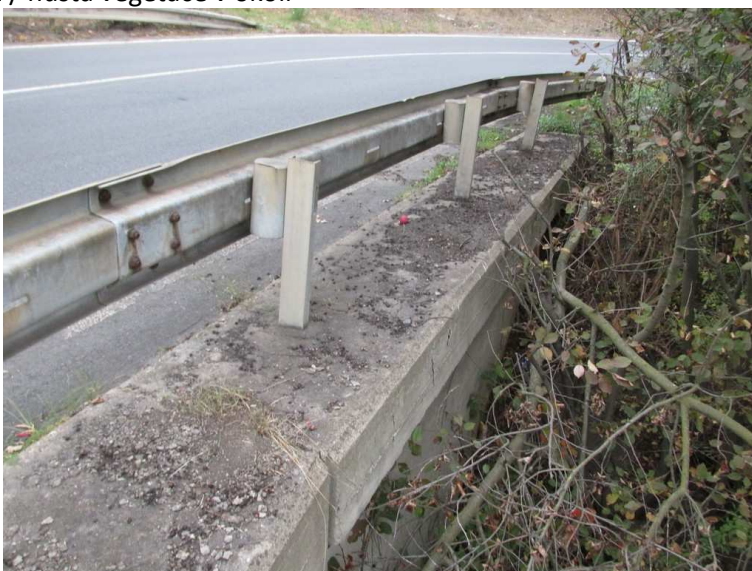
- 14) Pravé křídlo za OP2 / hustá vegetace v okolí

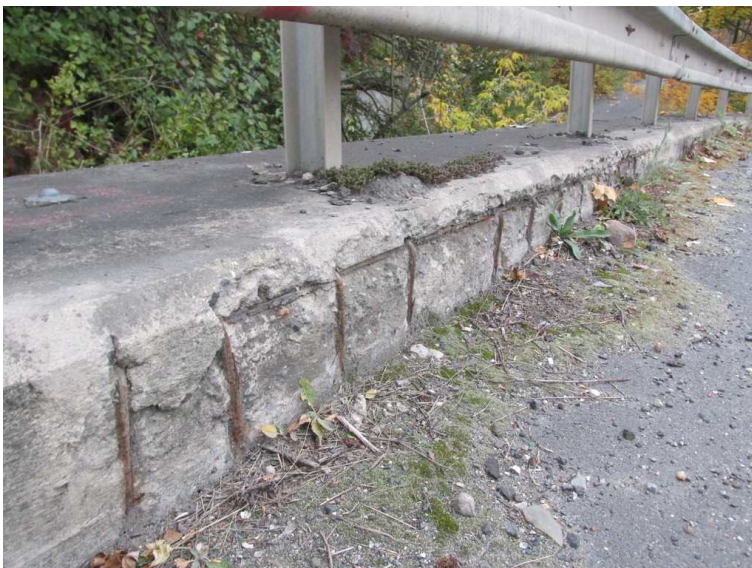
30) Detail k vozovce vlevo – obruba, římsa nad levým křídlem za OP1 / degradace betonu, obnažená korodující výztuž

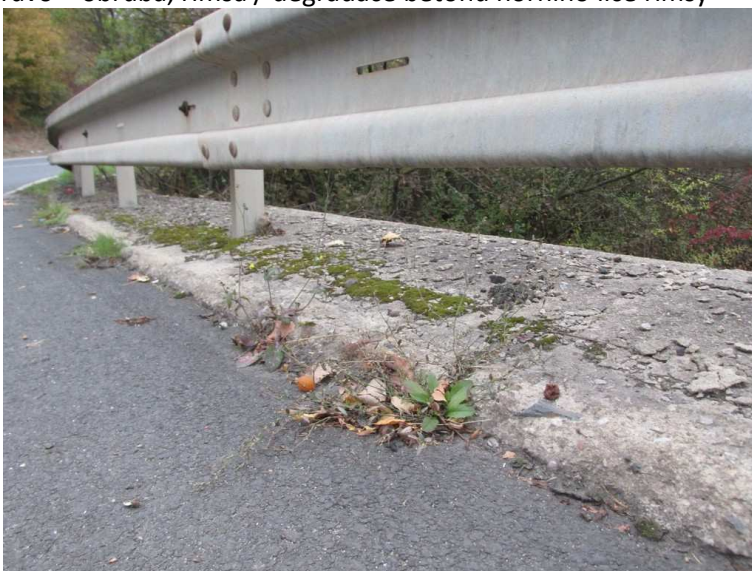
32) Detail k vozovce vpravo – obruba, římsa / degradace betonu horního líce římsy

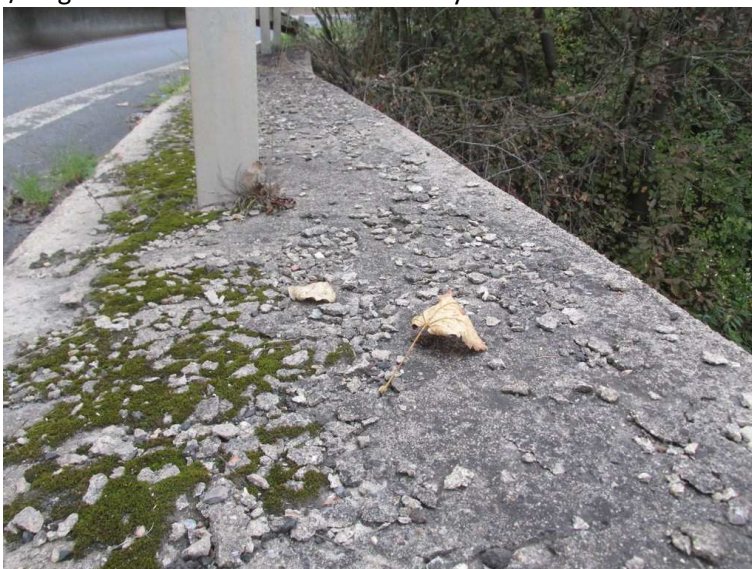
33) Detail římsy vpravo / degradace betonu horního líce římsy

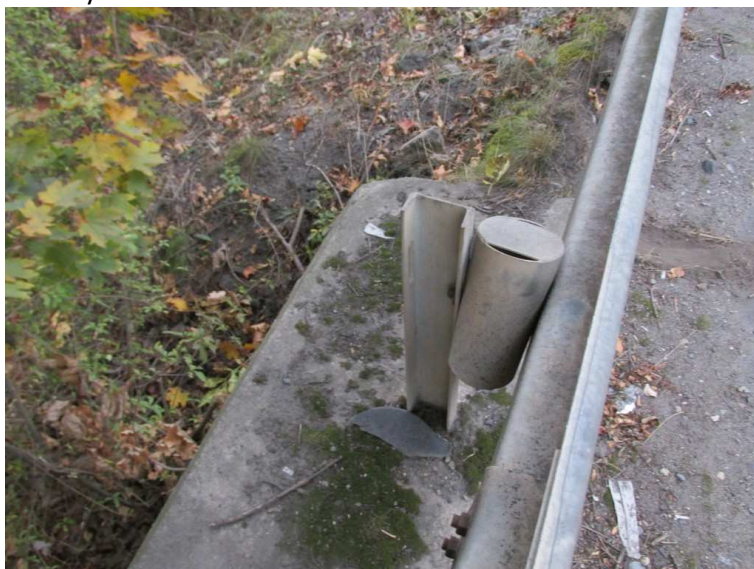
- lokálně chybějící spojovací materiál jednotlivých dílců svodnic
- koroze spojovacího materiálu
- vlevo na konci pootočený deformační mezikus
- montáž svodnic neodpovídá normovým požadavkům - deformační mezikusy, výška

36) Svodidla vlevo / pootočený deformační mezikus na konci

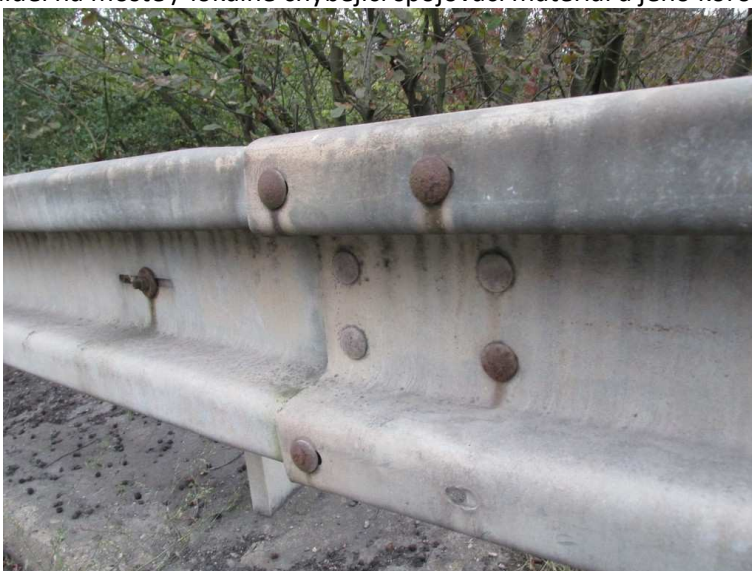
38) Typický detail s vodidel na mostě / lokálně chybějící spojovací materiál a jeho koroze

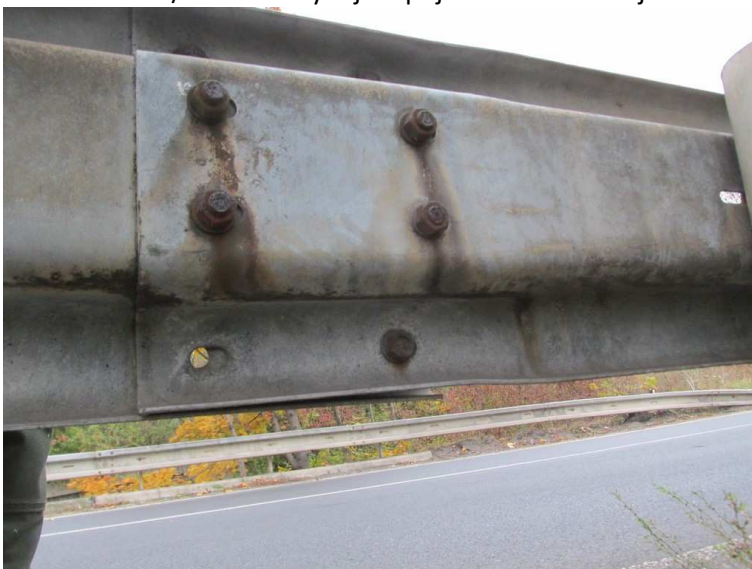
39) Typický detail s vodidel na mostě / lokálně chybějící spojovací materiál a jeho koroze

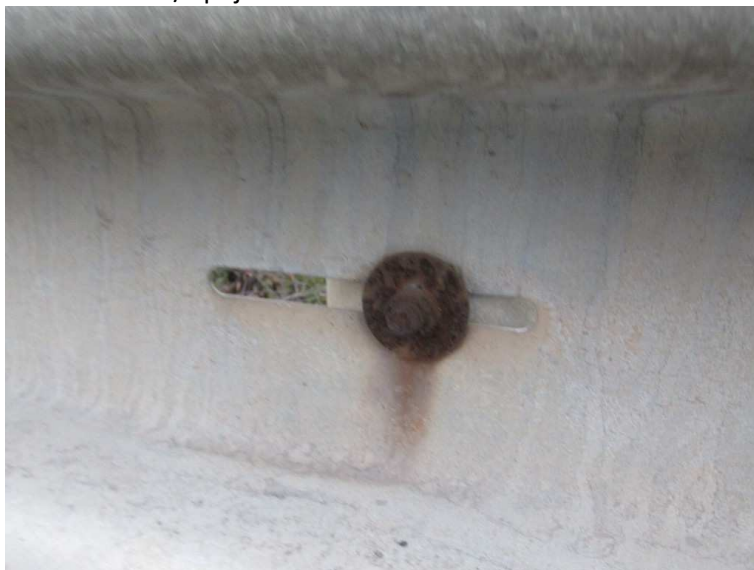
40) Typický detail s vodidel na mostě / spojovací materiál - koroze
