Fotodokumentace - Nosná konstrukce

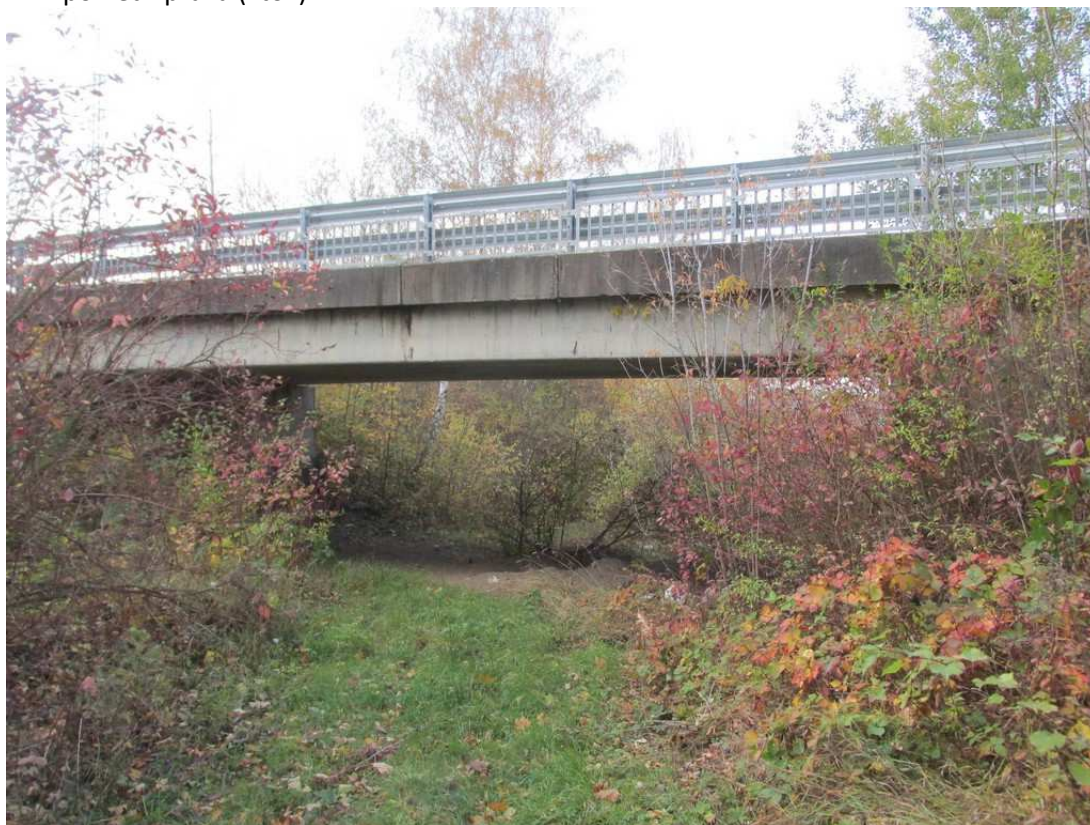
- 1) NK – pohled zprava (vtok)

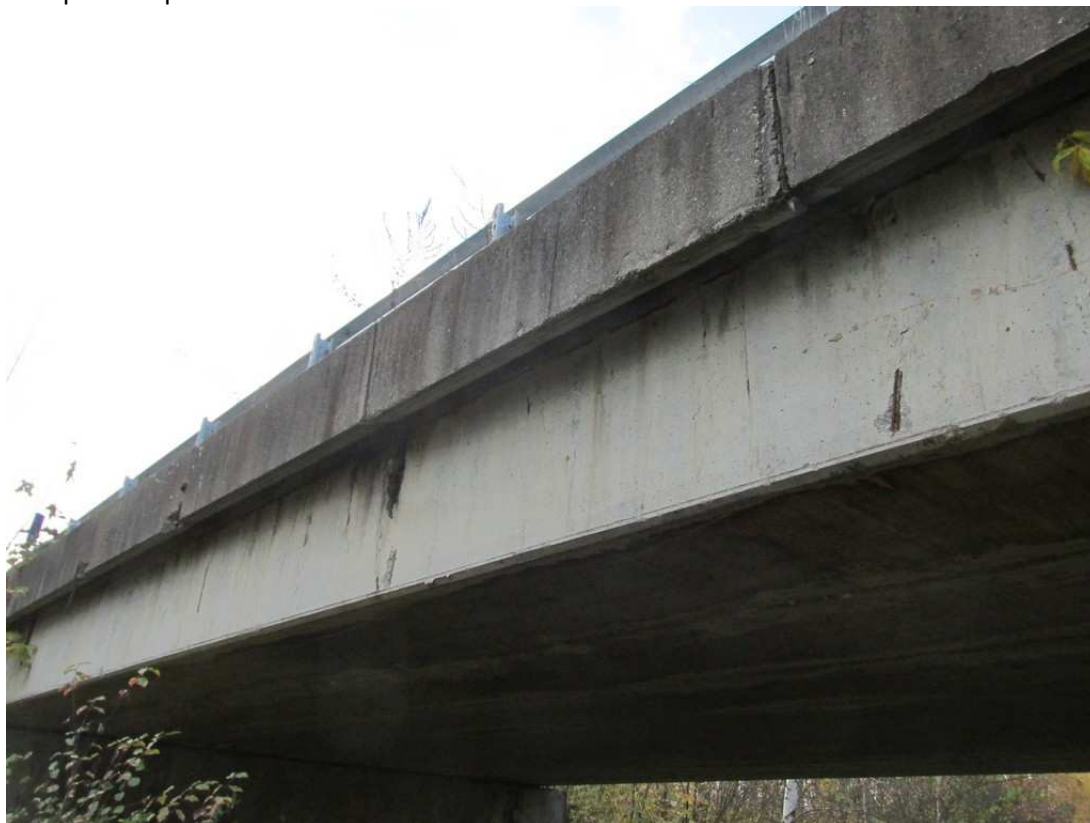
- 2) NK – pohled zprava

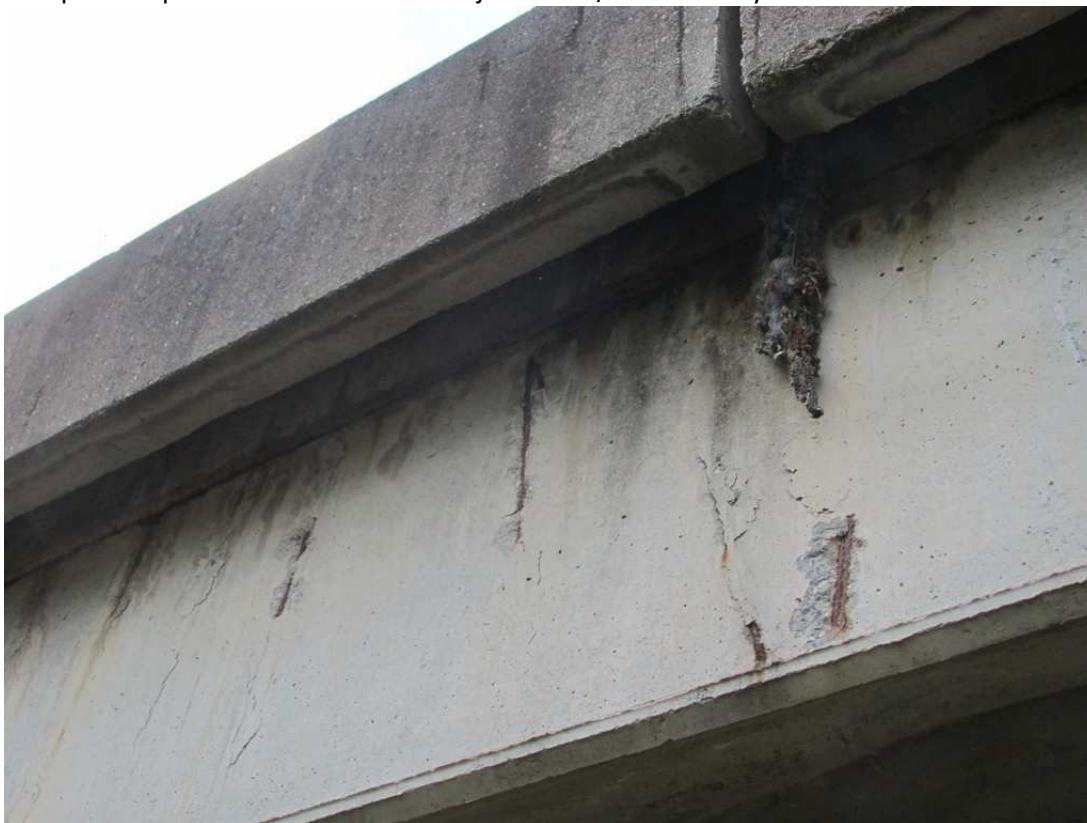
- 3) NK – pohled zprava – boční detail na krajní nosník / obnažená výztuž

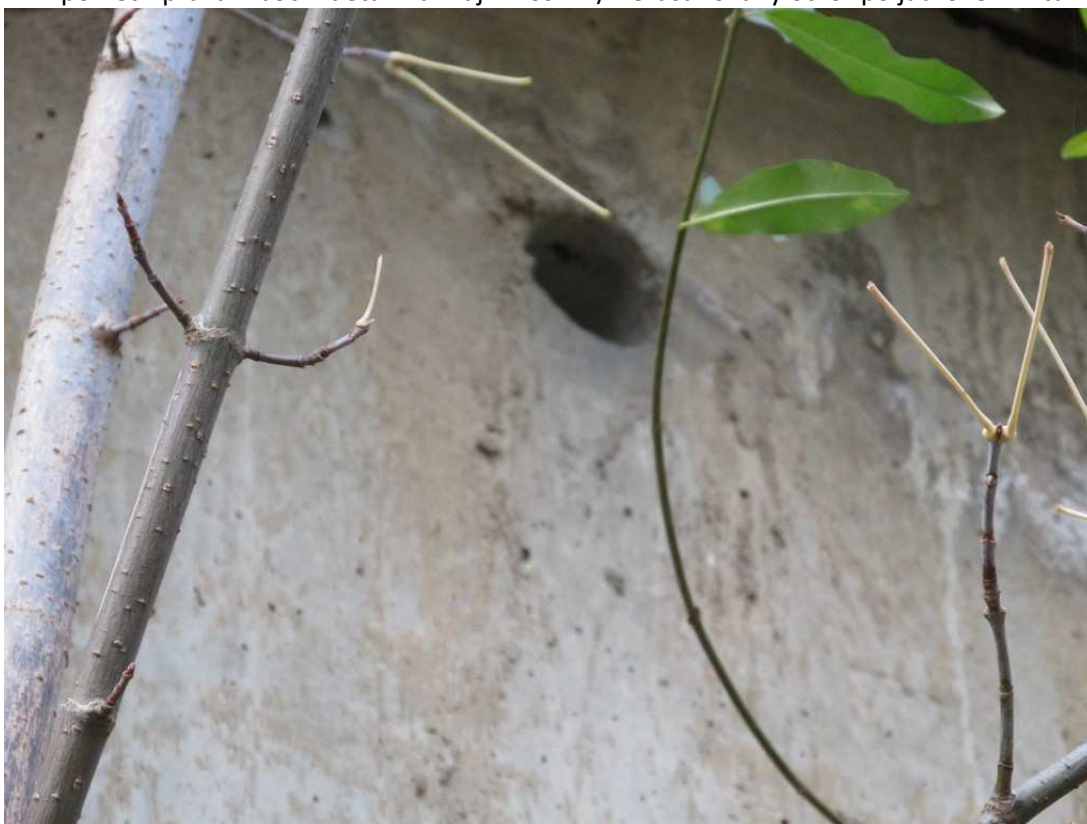
- 4) NK – pohled zprava – boční detail na krajní nosník / nezasanovaný otvor po jádrovém vrtu

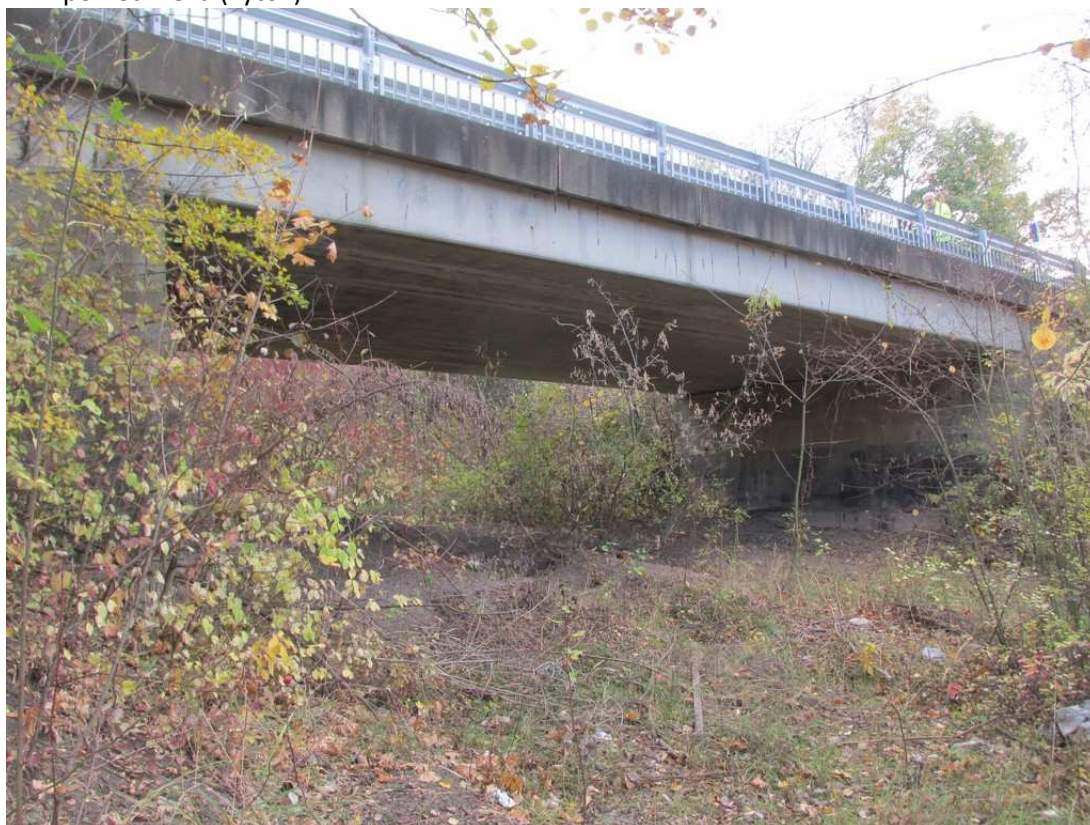
5) NK – pohled zleva (výtok)

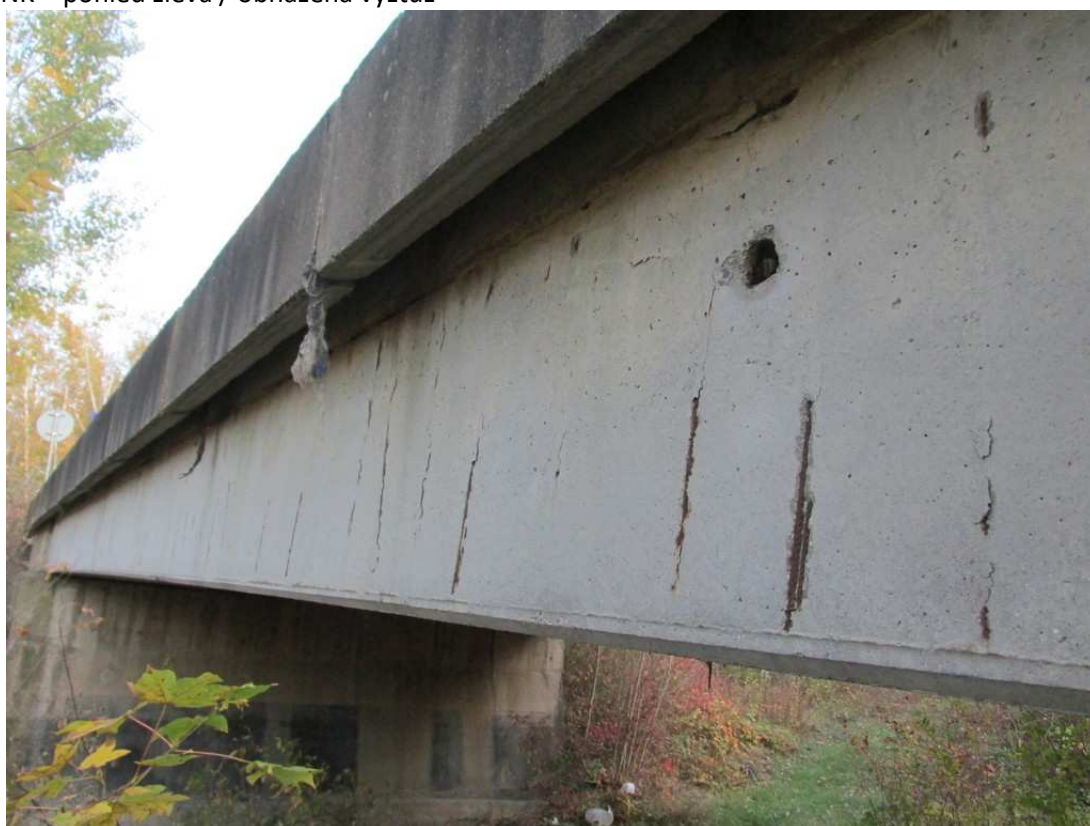
6) NK – pohled zleva / obnažená výztuž

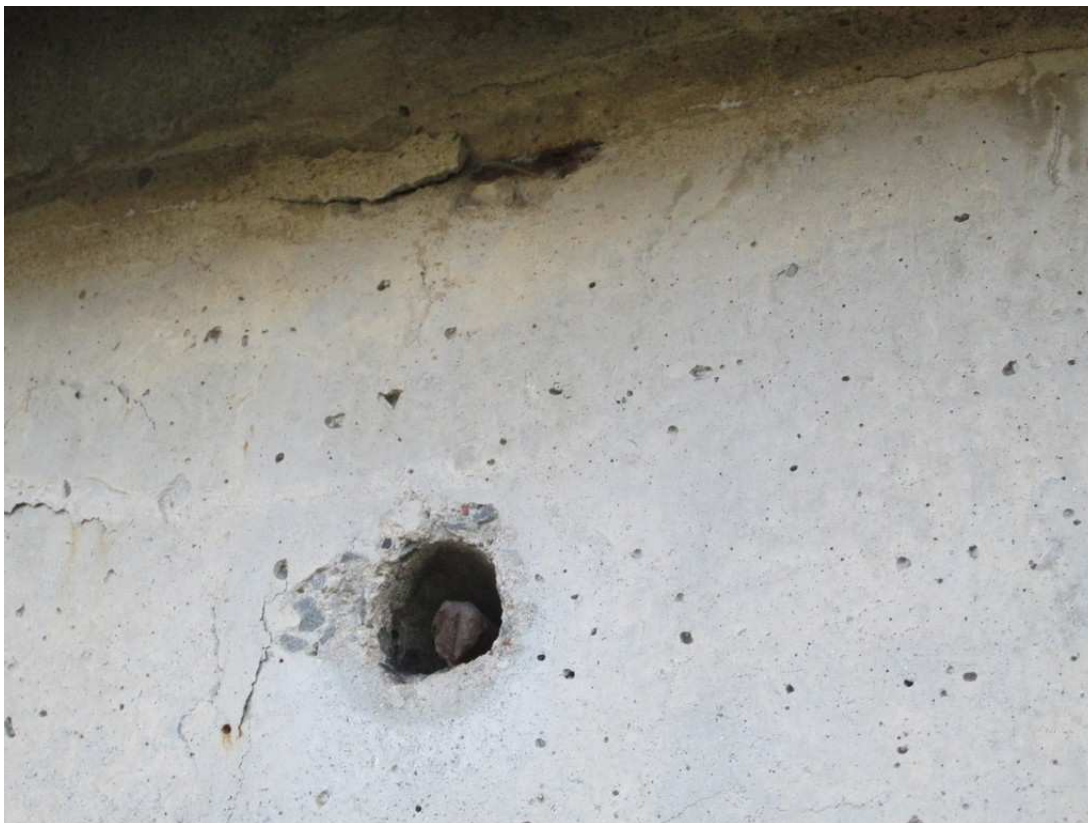
7) NK – detail zleva

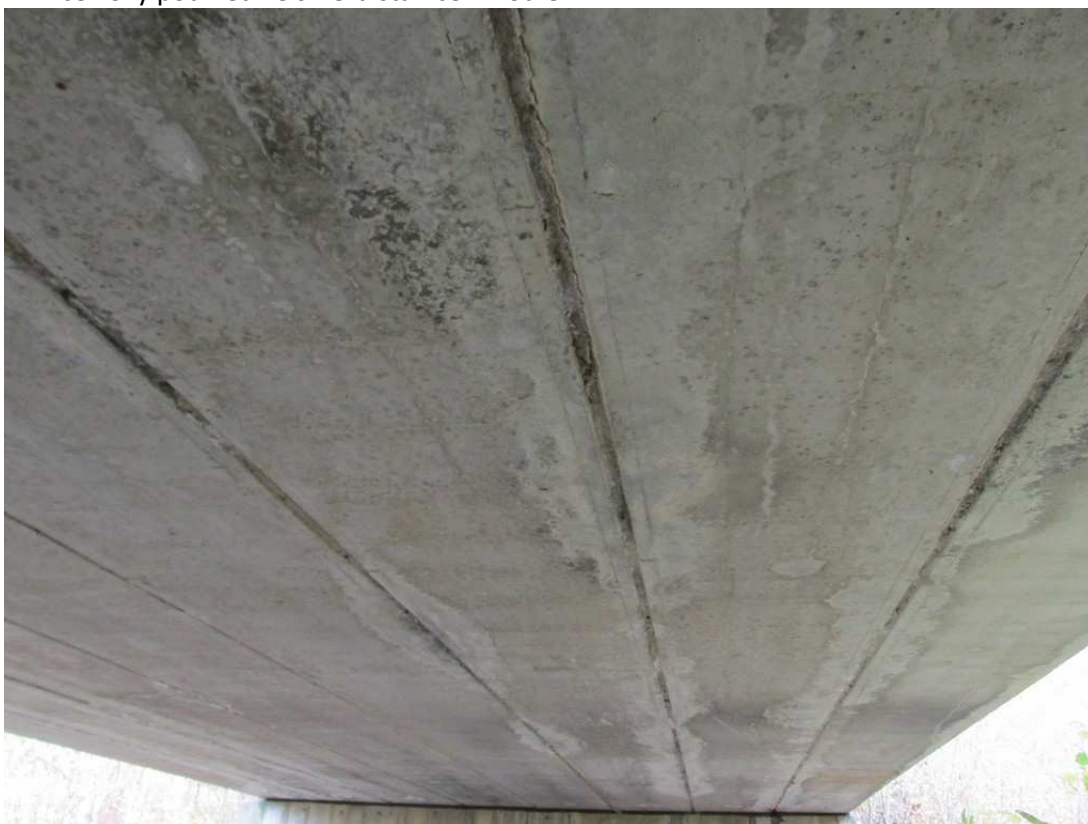
8) NK – celkový pohled ve směru staničení - od OP1

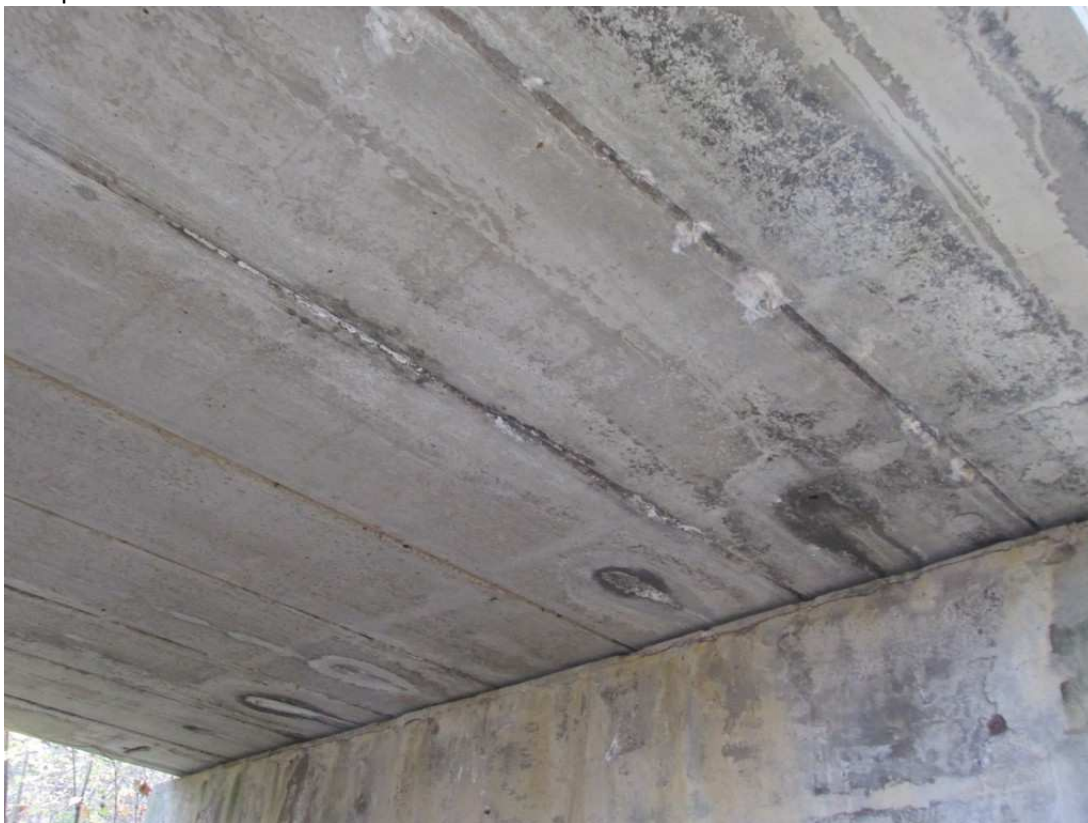
- 9) NK – podhled u OP1

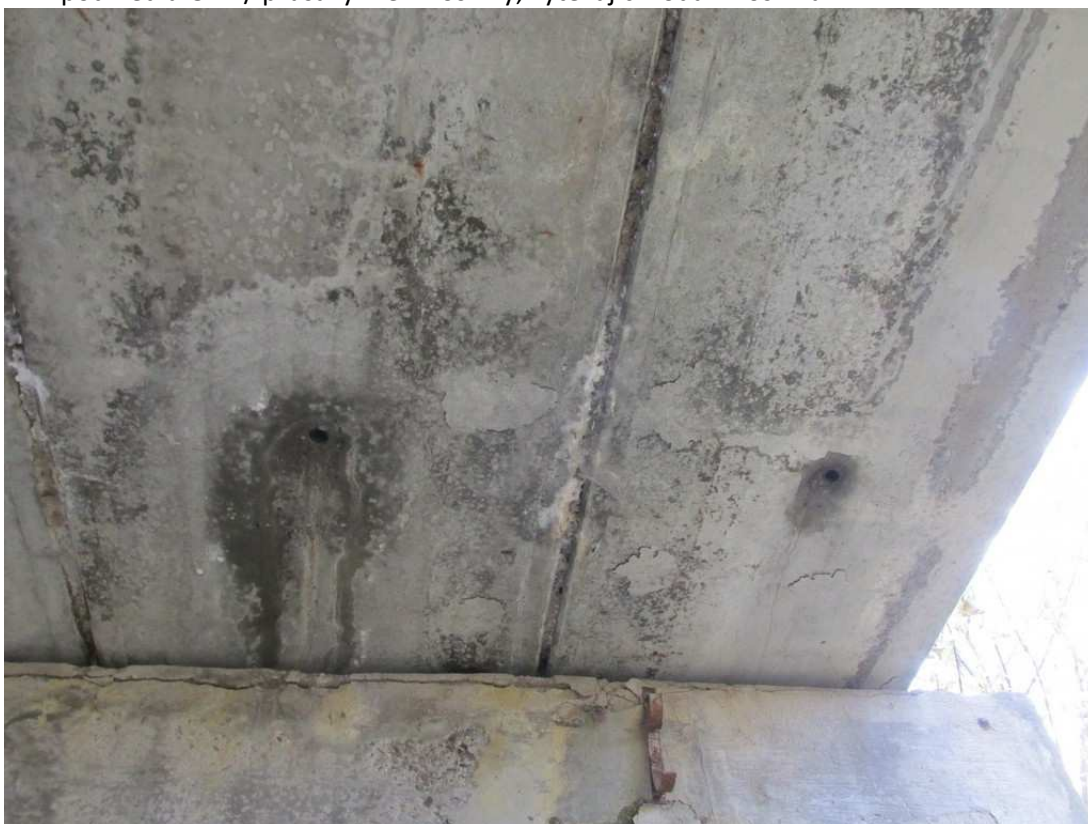
- 10) NK – podhled u OP1 / průsaky mezi nosníky, vytékající voda z nosníků

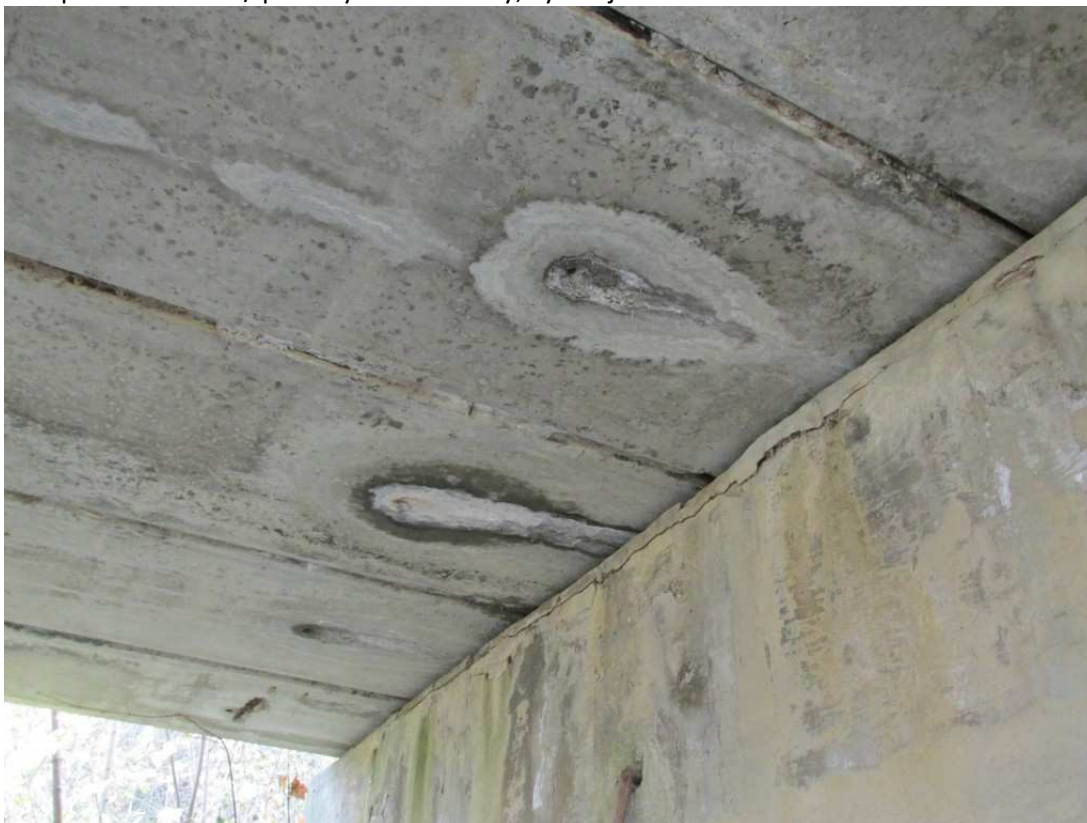
- 11) NK – podhled u OP1 / průsaky mezi nosníky, vytékající voda z nosníků

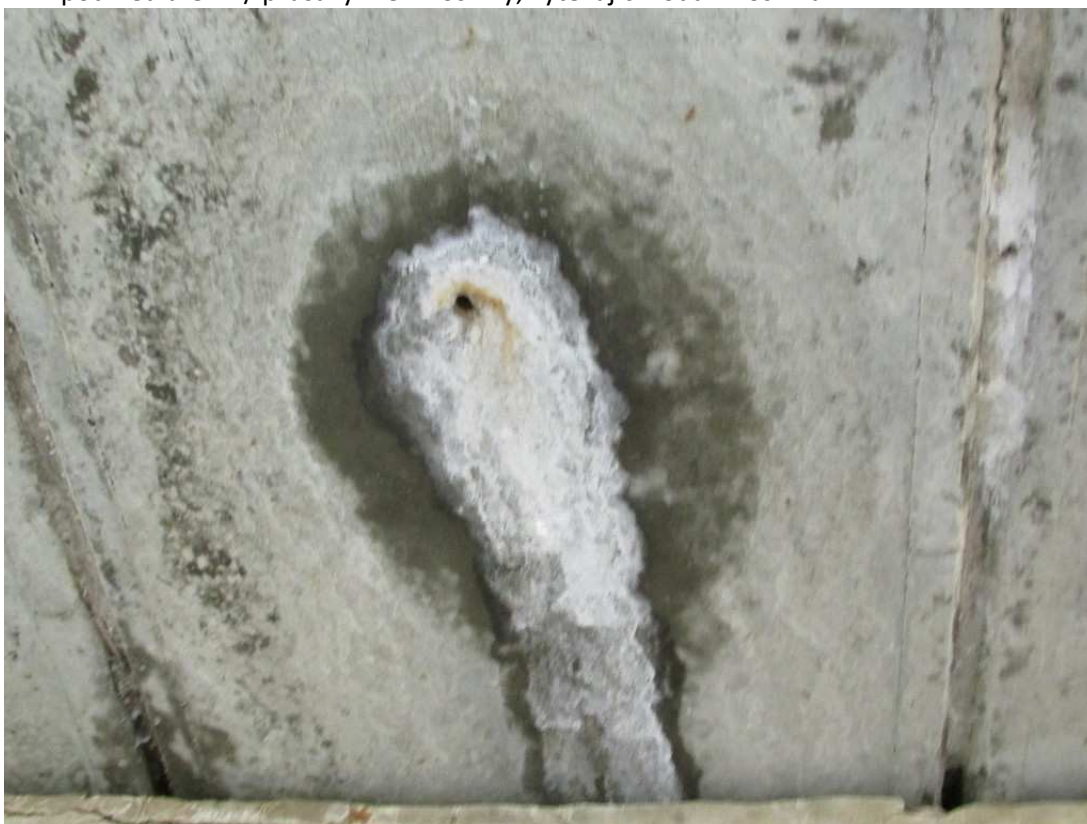
- 12) NK – podhled u OP1 / průsaky mezi nosníky, vytékající voda z nosníků

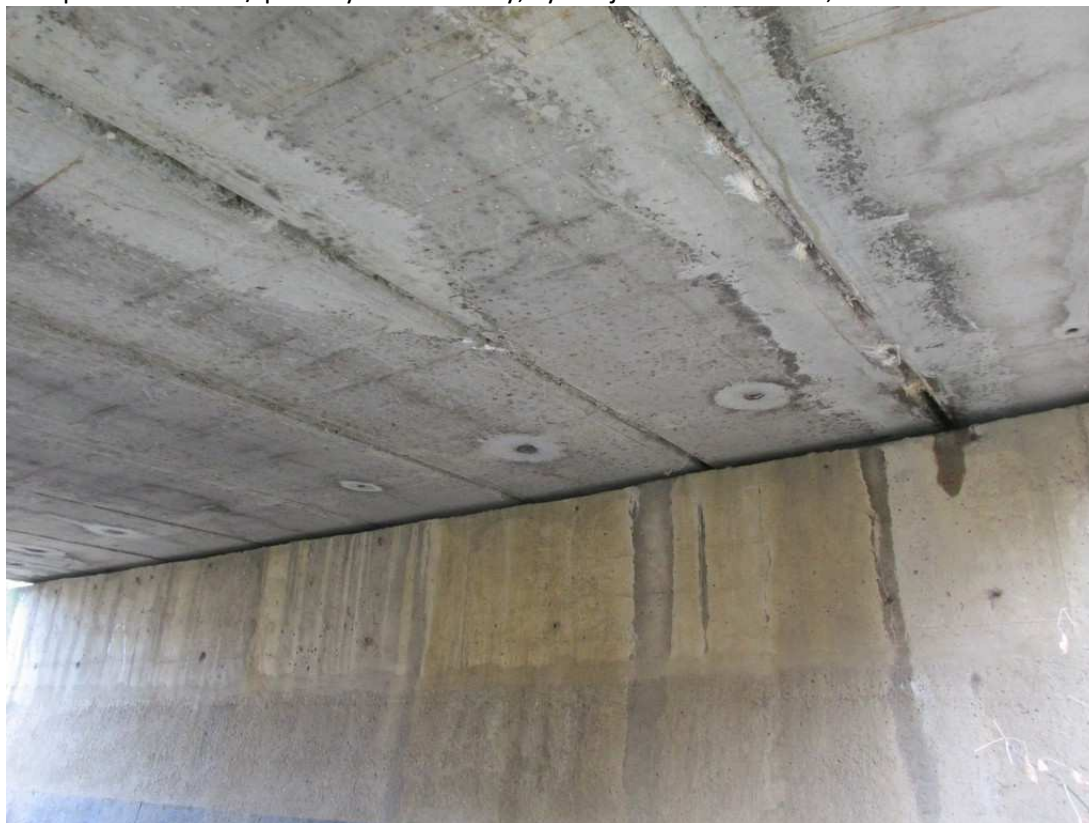
- 13) NK – pohled u OP2 / průsaky mezi nosníky, vytékající voda z nosníků, zatékání z uložení

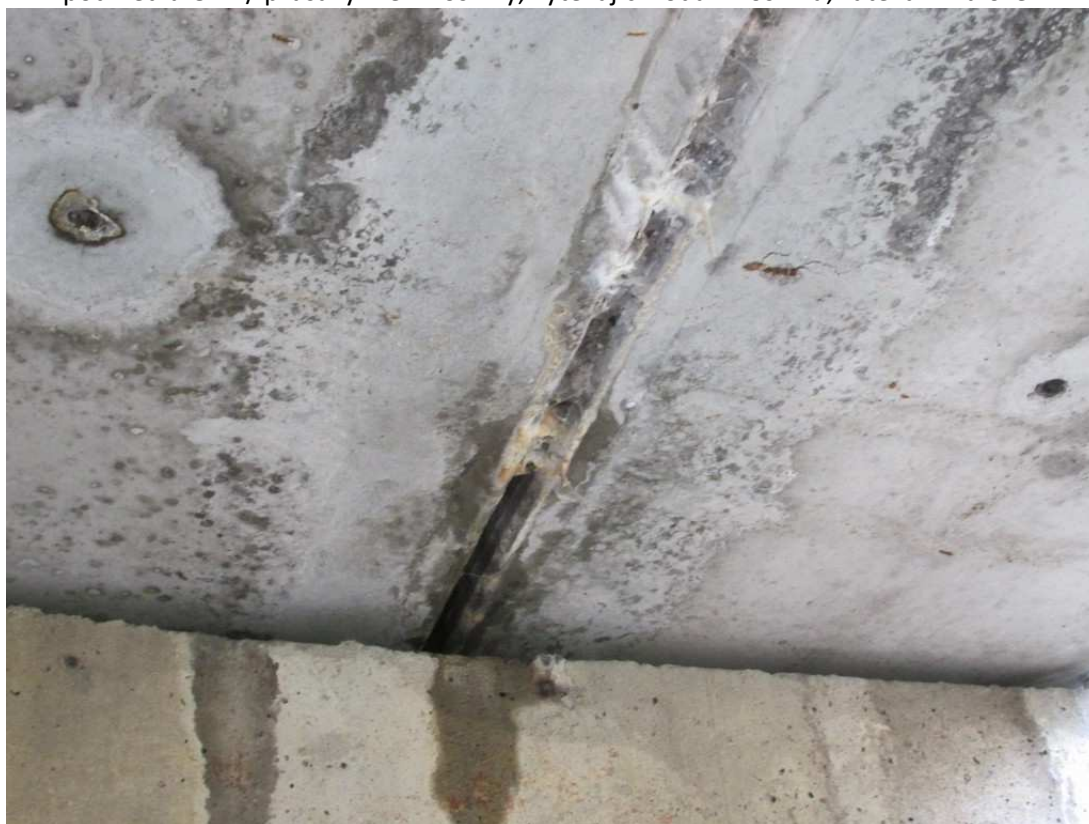
- 14) NK – pohled u OP2 / průsaky mezi nosníky, vytékající voda z nosníků, zatékání z uložení

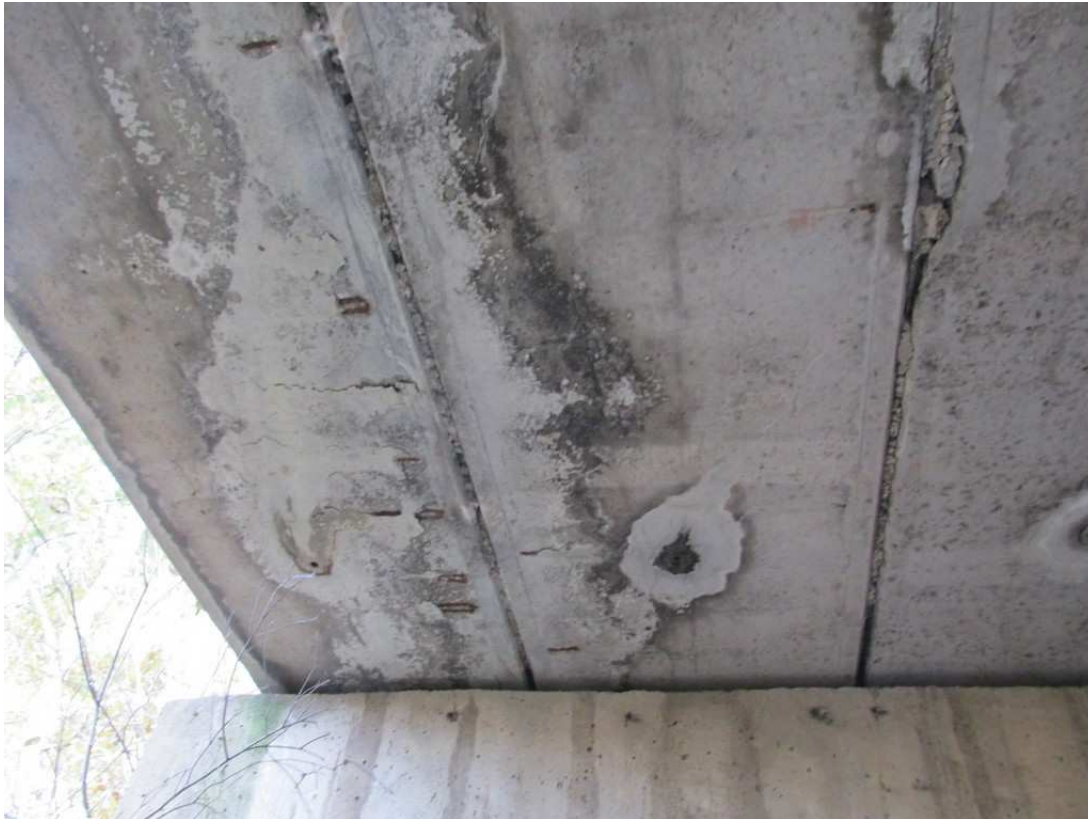
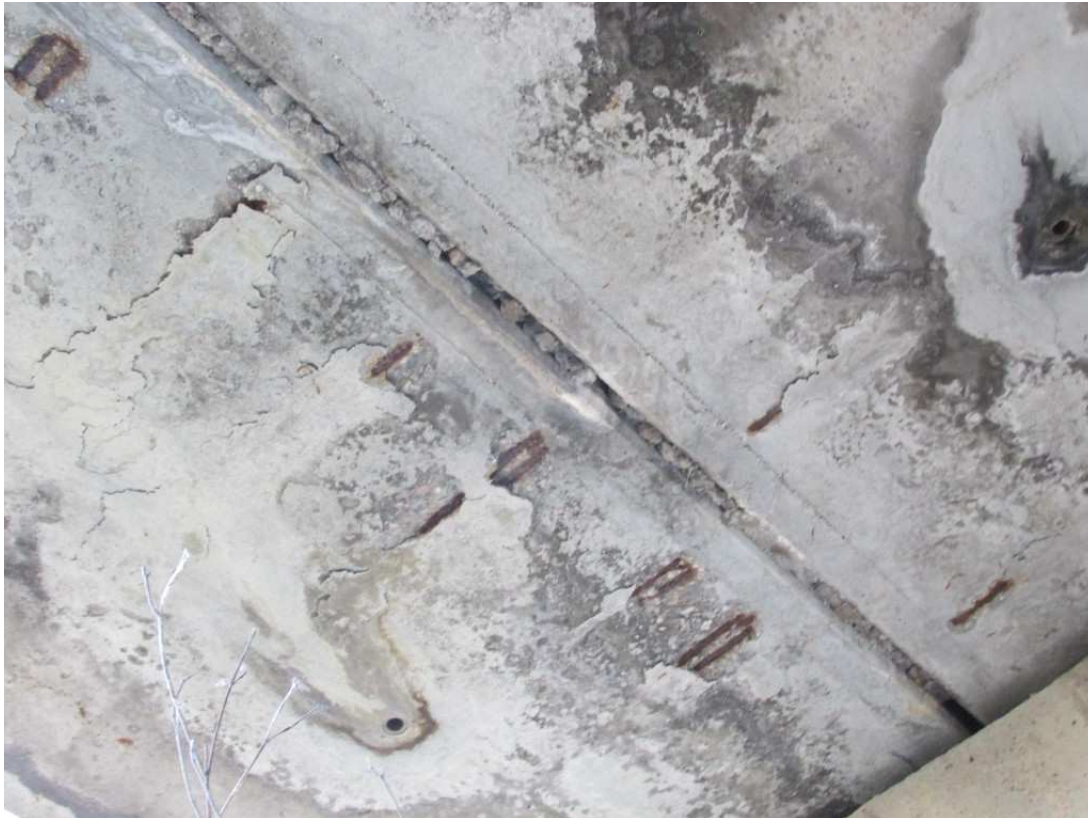
- 15) NK – podhled u OP2 / průsaky mezi nosníky, vytékající voda z nosníků, zatékání z uložení, degradace spodního podhledu krajního levého nosníku s obnaženou korodující příčnou výztuží

- 16) dtto

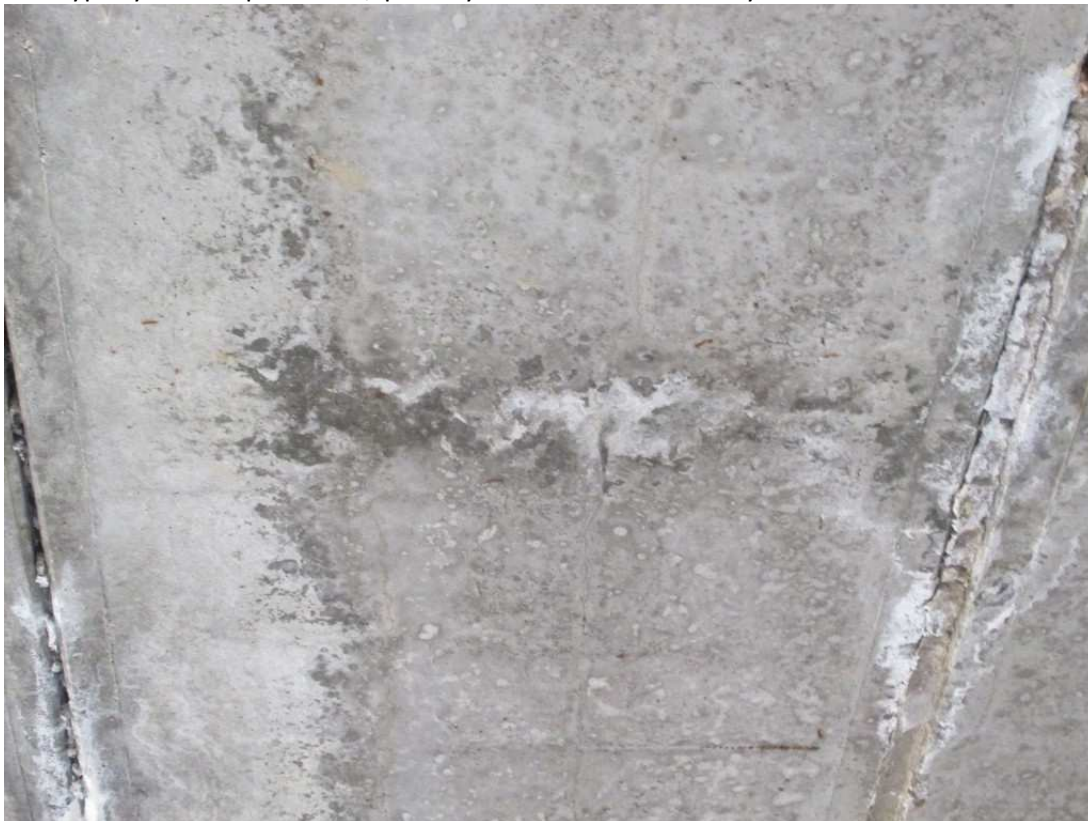
- 17) NK – typický detail v podhledu / průsaky nosníků a mezi nosníky

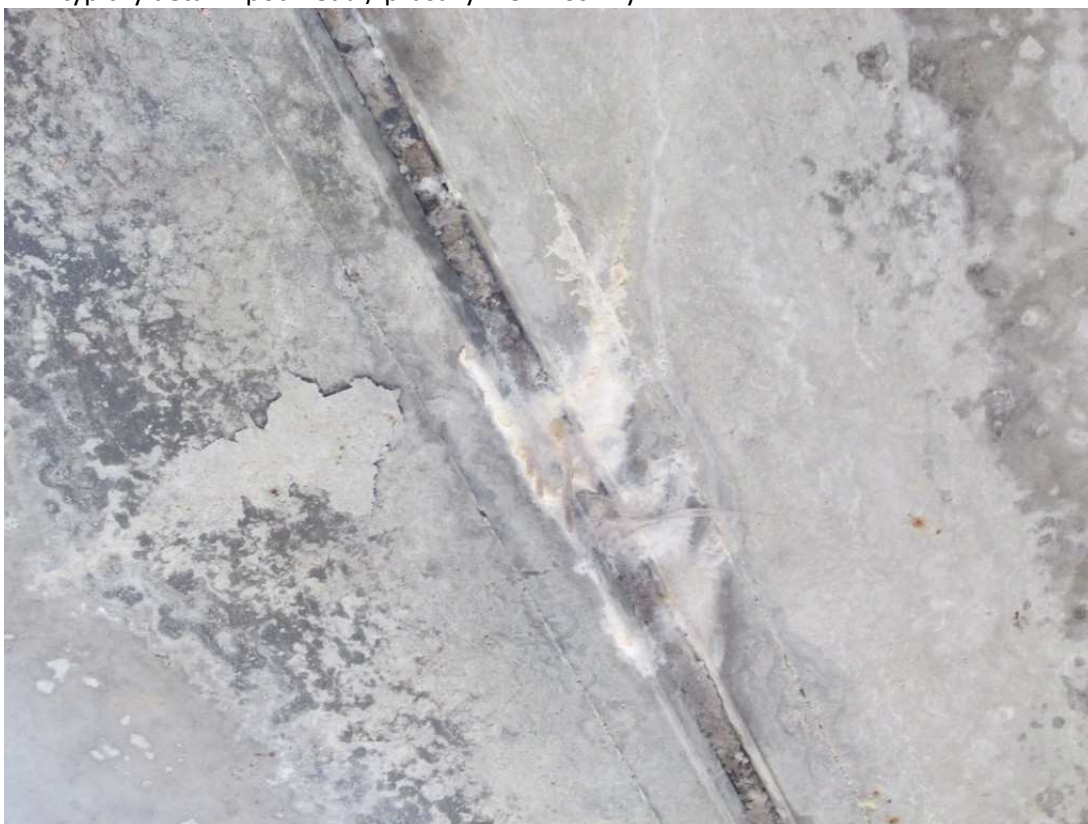
- 18) NK – typický detail v podhledu / průsaky mezi nosníky

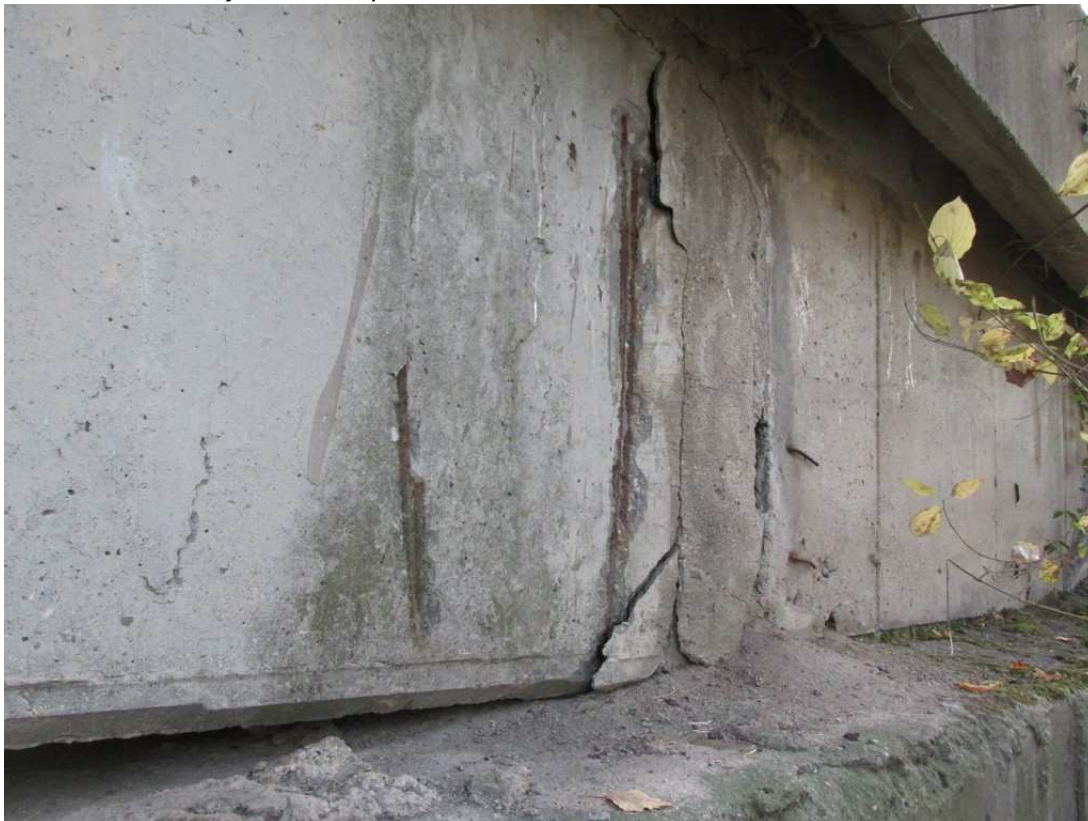
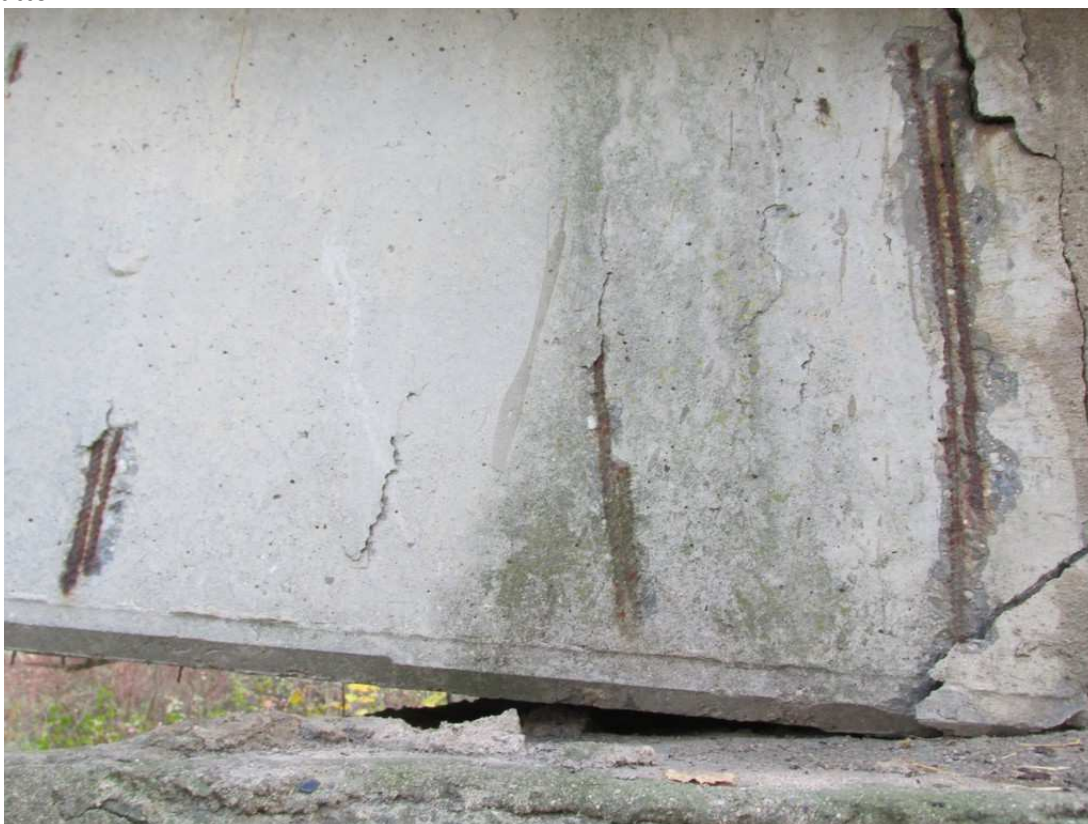
- 19) NK – uložení na krajní OP1 na výtoku

- 20) dtto

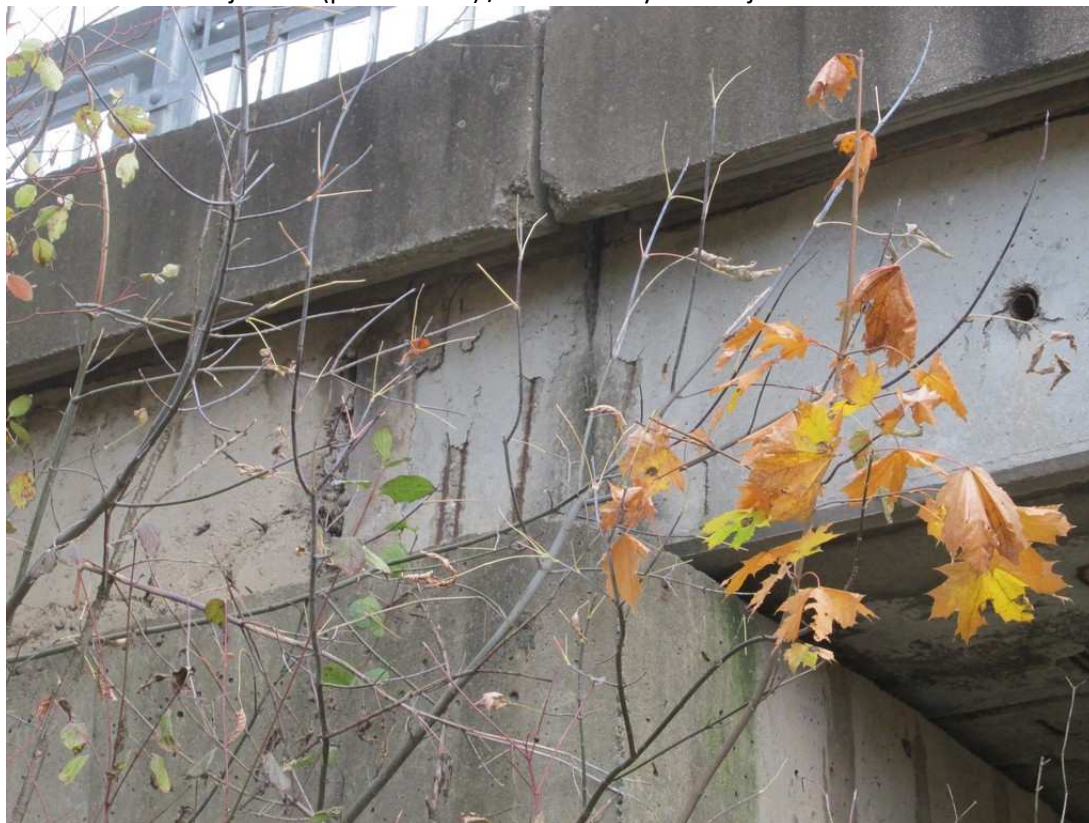
- 21) NK – uložení na krajní OP2 (pravobřežní) / obnažená výztuž krajního nosníku
