Město Bílina, Břežánská 50/4, 418 31 Bílina

HLAVNÍ MOSTNÍ PROHLÍDKA

26/10/2021

29-79c-M1 - most Radovesická

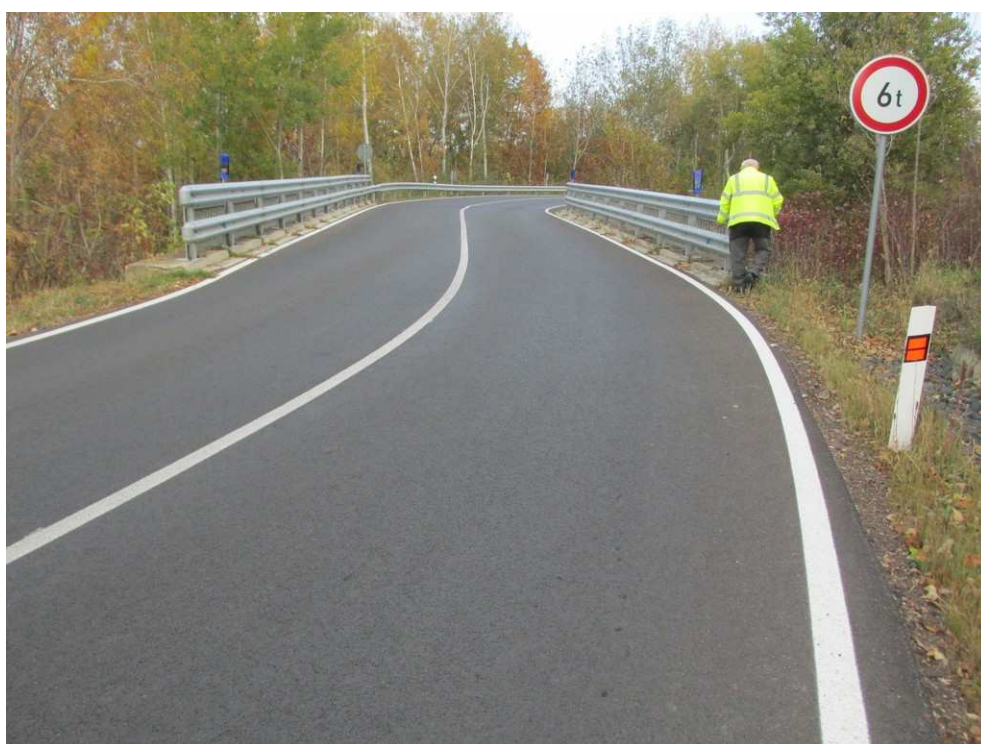
celkový pohled ve směru staničení

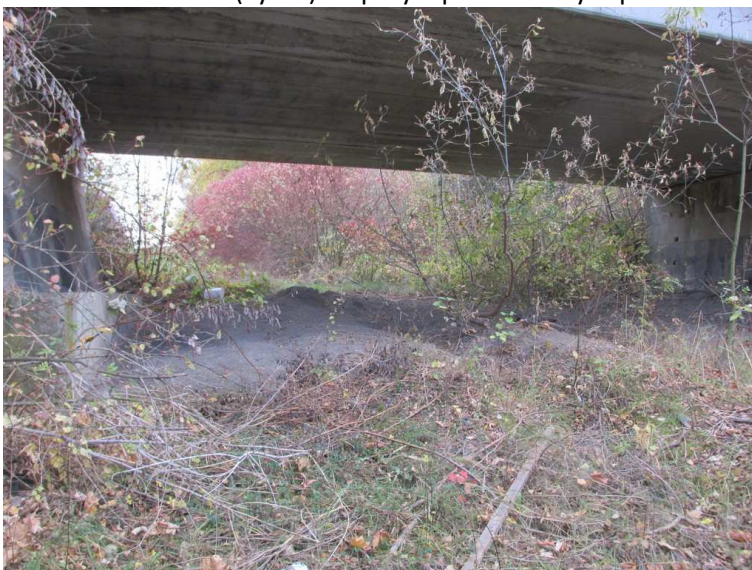
- 1) Celkový pohled do otvoru mostu zleva (výtok) – opěry a prostor koryta pod mostem

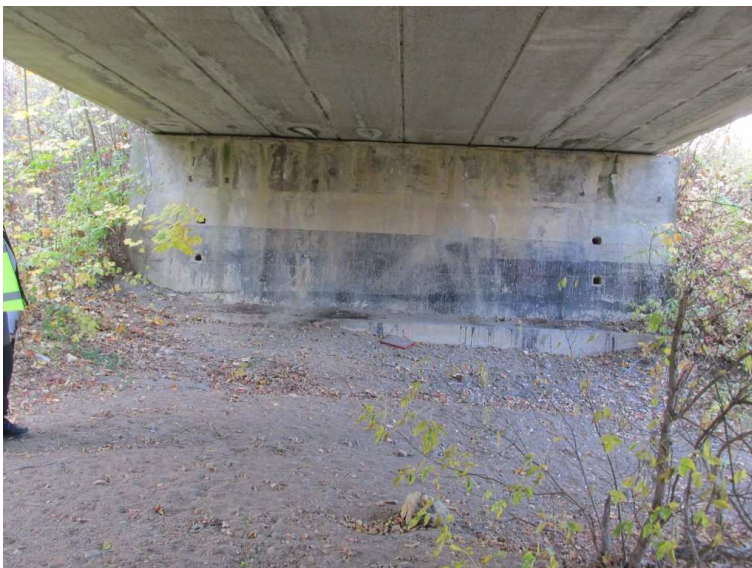
- intenzivní zatékání vytváří v horní části plošné inkrustace řas s plošnou degradací betonu cca 5mm
- podélná horní hrana úložného prahu je odtržená - vzdutá, pravděpodobně vyrovnávací betonový potěr
- na výtoku v lici úložného prahu v místě intenzivně stékající vody degradace betonu cca 5-10mm
- v krajích opěry cca 1,5m nod nároží 2x na každé straně neznámě otvory cca 120/120mm

- 2) OP1 (levobřežní)

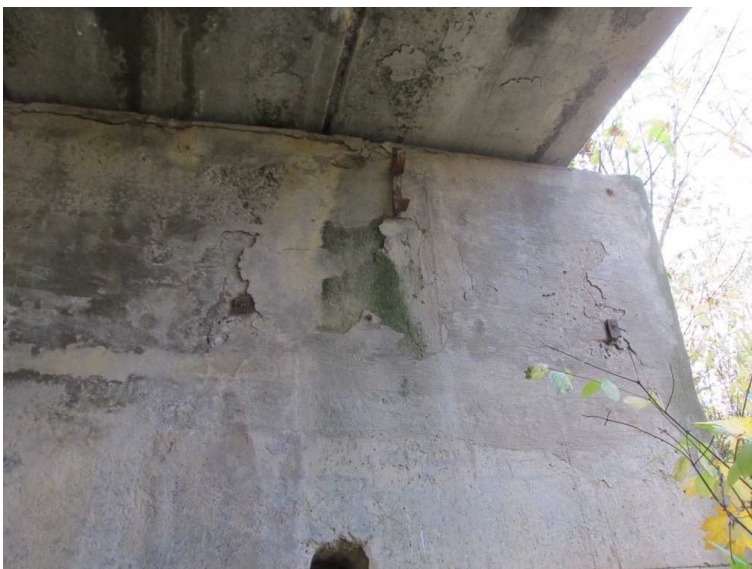
- 3) Detail na OP1

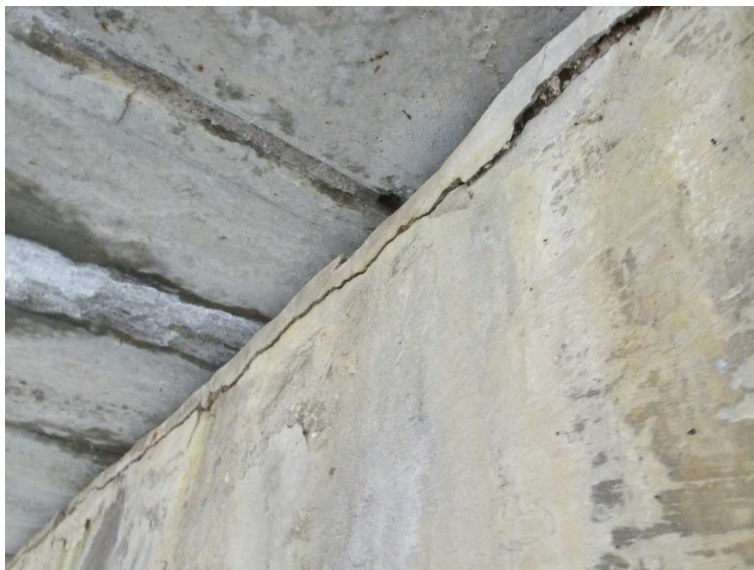
4) Detail na OP1 / odtržená hrana

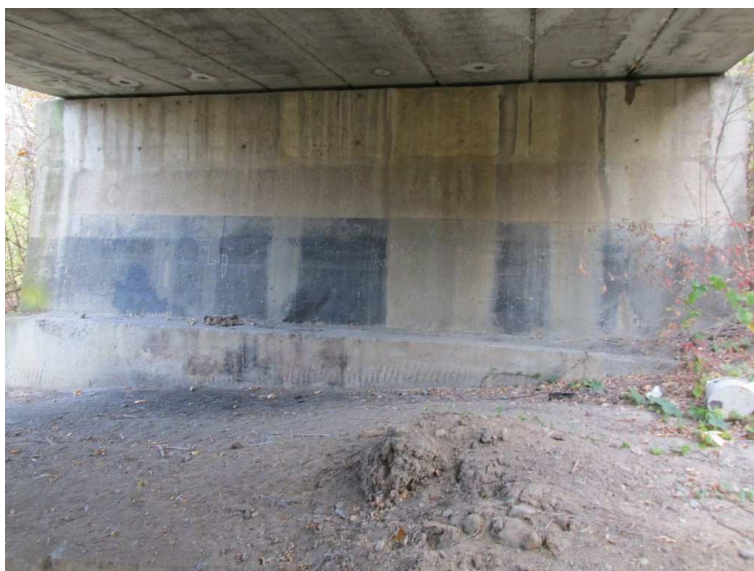
5) OP2 (pravobřežní)

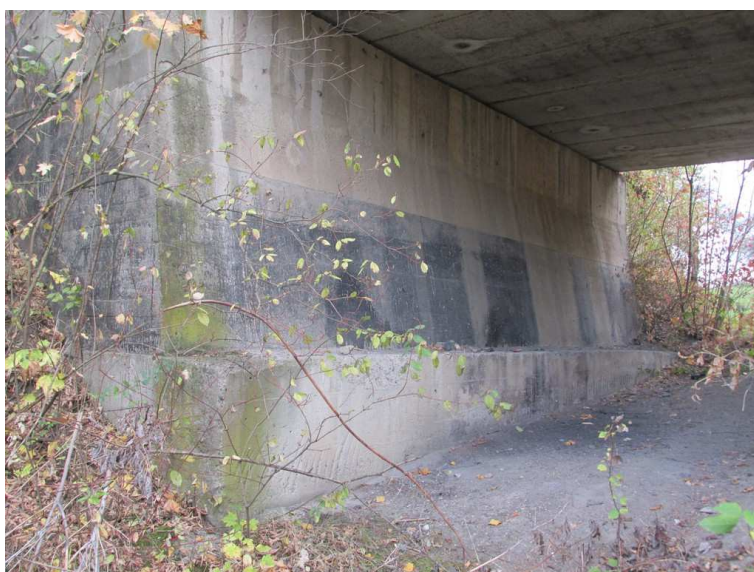
6) Přiblížení na OP2

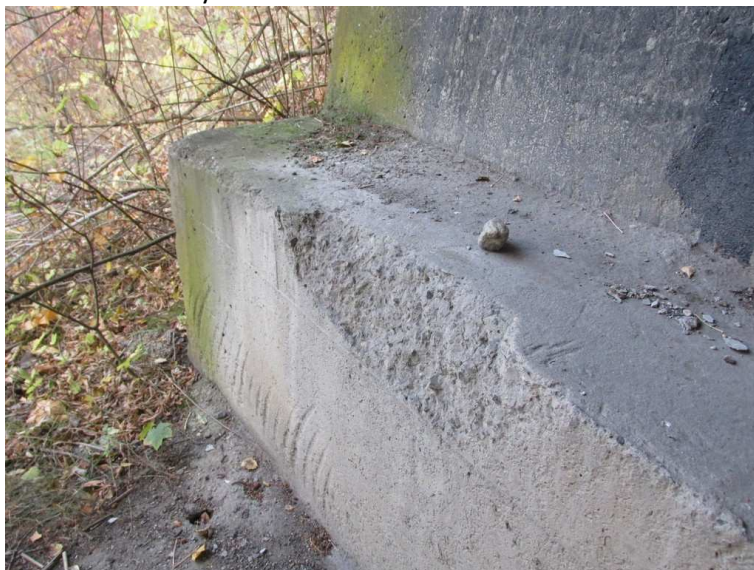
- 7) Detail na OP2 / odtržená hrana na výtoku

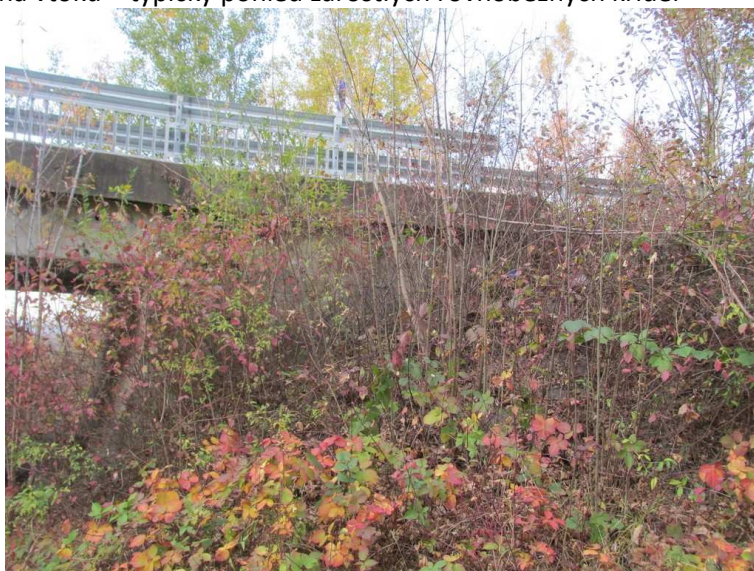
- plošně zvětralý povrch
- u křídel hustá náletová vegetace
- na křídla lokálně zatéká z pracovních spár pod římsami - inkrustace znečištění po stékající vodě
- lokálně vyčnívající rádlovací dráty, které korodují
- prasklé nepřiznané svislé pracovní spáry u závěrných zídek, s lokální degradací betonu cca 10-30mm
- lokálně v ploše obnažená distanční korodující výztuž

- 8) Pravobřežní křídlo na vtoku – typický pohled zarostlých rovnoběžných křídel

- Opravit zvlnění vozovky na konci za křídly.
 - Provést asfaltové zálivky podél říms dle TKP a vzorových listů.
 - Odstranit veškerou vegetaci v okolí mostu (min. 5m) a nadále provádět pravidelně v rámci údržby.

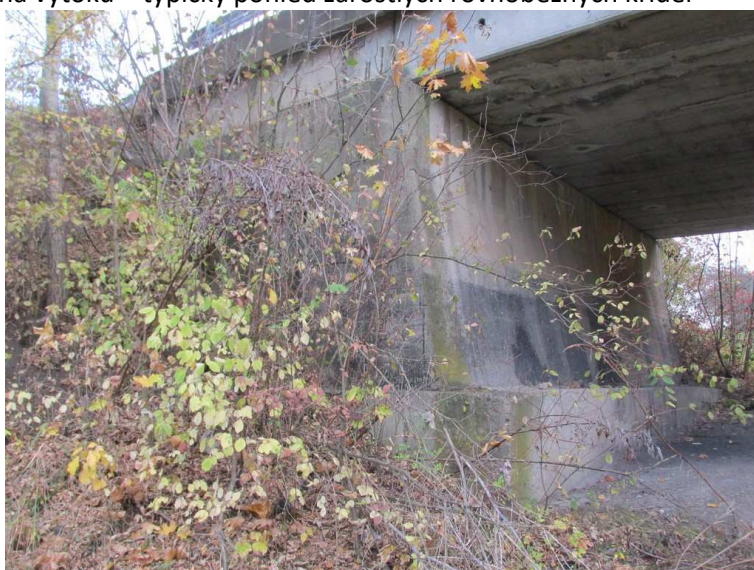
- 9) Pravobřežní křídlo na výtoku – typický pohled zarostlých rovnoběžných křídel

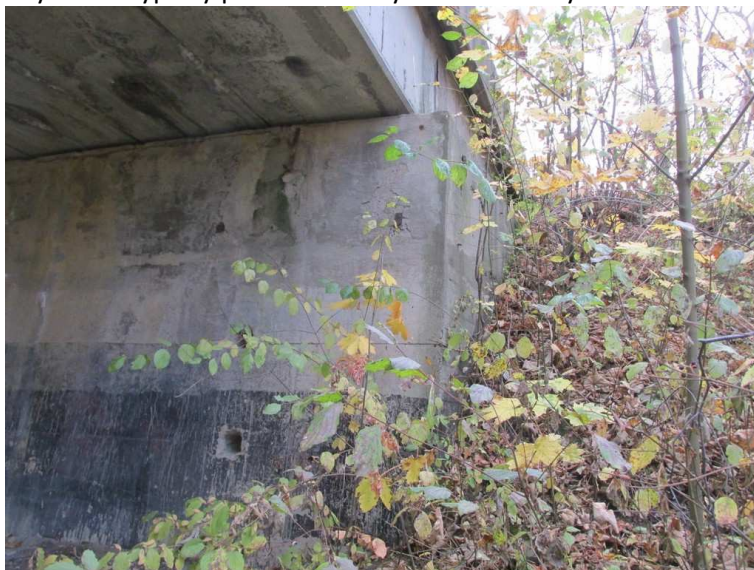
- 10) Levobřežní křídlo na výtoku – typický pohled zarostlých rovnoběžných křídel

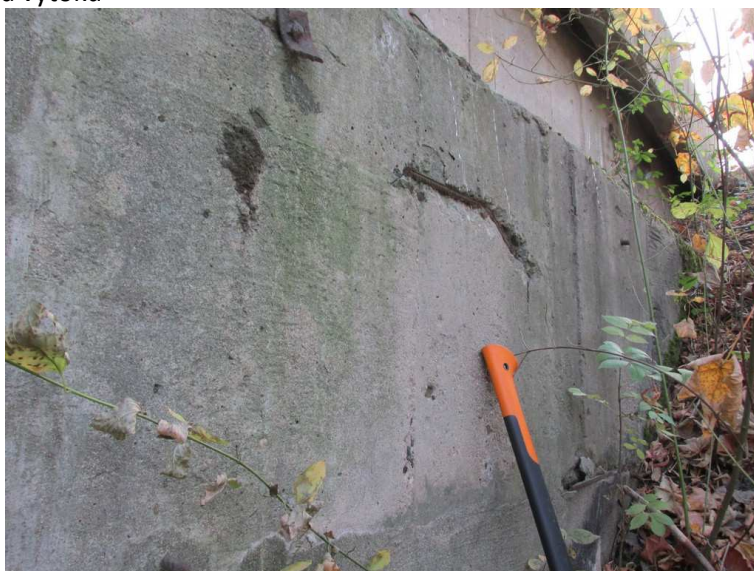
- 11) Levobřežní křídlo na výtoku

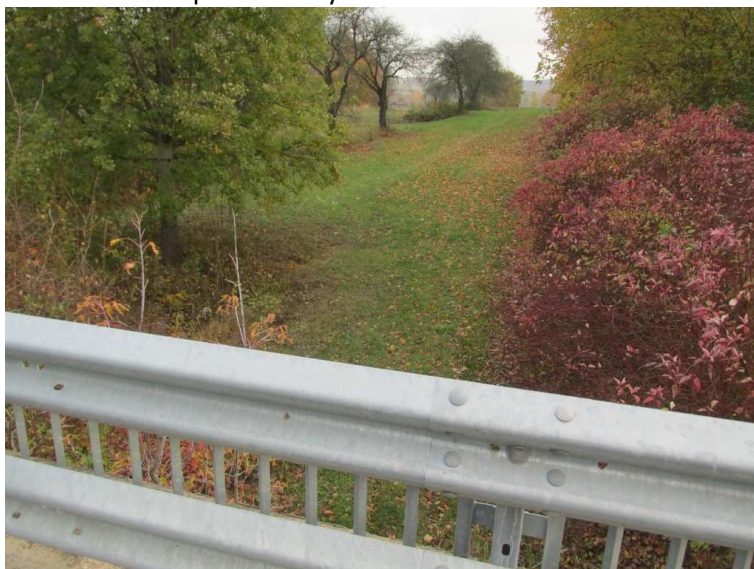
- 12) Pohled z mostu proti směru toku – prostor koryta na vtoku

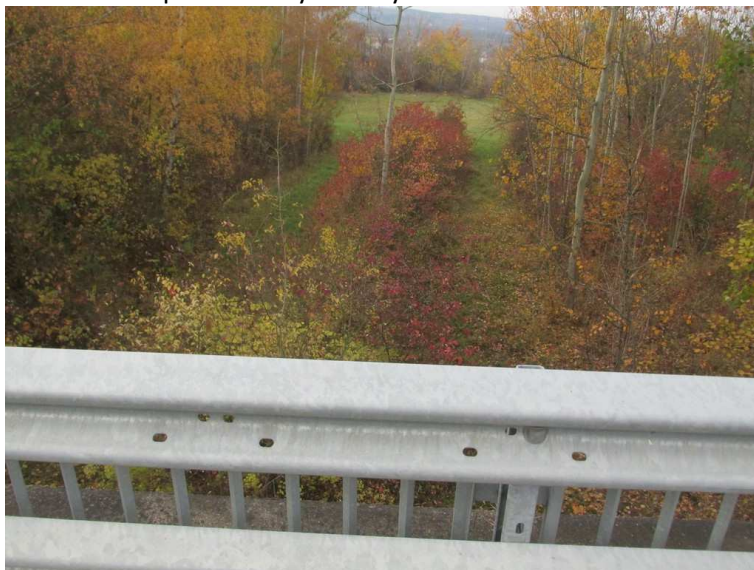
- 13) Pohled z mostu ve směru toku – prostor koryta na výtoku

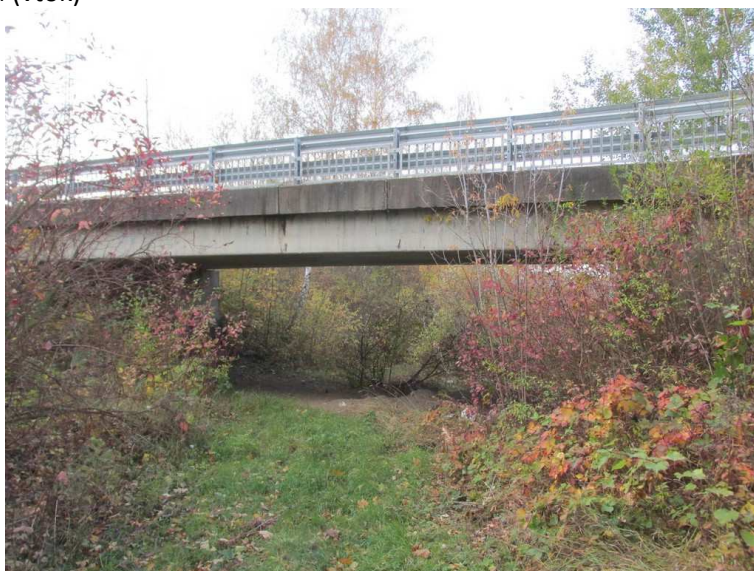
- 14) NK – pohled zprava (vtok)

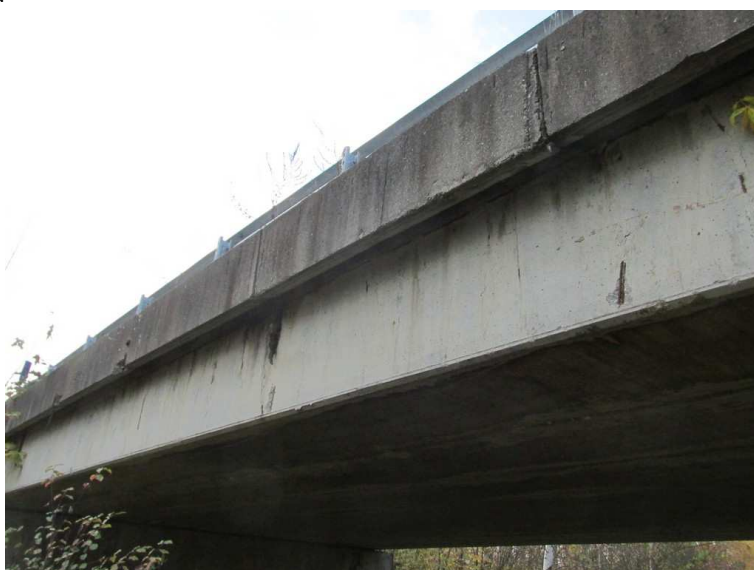
- 15) NK – pohled zprava

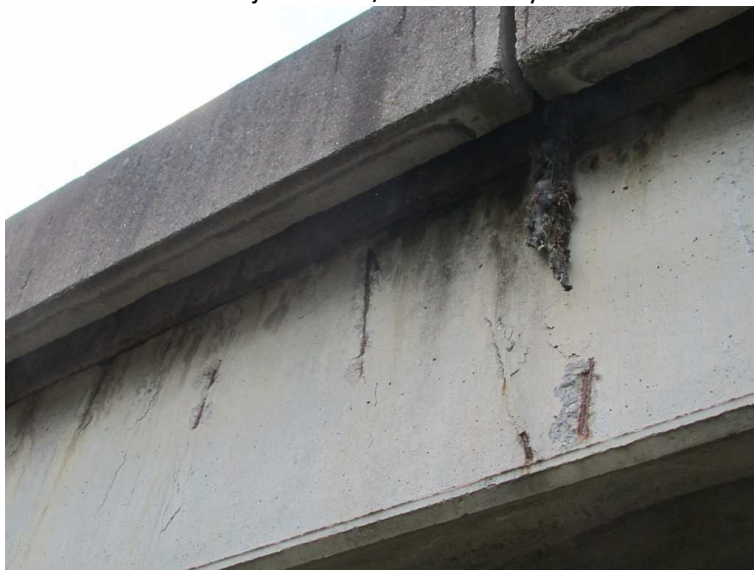
- z pohledu nosníků v místech silných průsaků lokálně obnažená příčná výztuž s degradací vzdouvající se krycí vrstvy betonu v okolí cca 10-15mm
- v bočních lících krajních nosníků lokálně obnažená korodující příčná výztuž třmínků s degradací betonu v okolí cca 5-15mm
- v bočních lících krajních nosníků otevřené montážní otvory s korodujícími ocelovými trny

- 16) NK – pohled zprava – boční detail na krajní nosník / obnažená výztuž

2. **Odstranění závad - nutné provést do 1 roku**
 - Veškerou obnaženou ocelovou výztuž NK po očištění ošetřit vhodným sanačním materiálem.
 - Doložit / dohledat výpočet zatížitelnosti mostu. Pokud nelze dohledat - zadat jeho vyhotovení dle ČSN 73 6222, a to na základě provedení diagnostického stavebně-technického průzkum pro zjištění stavu předpínacích lan, včetně chrániček, polohy výztuže, konstrukčních vrstev vozovky, pevnosti betonů.

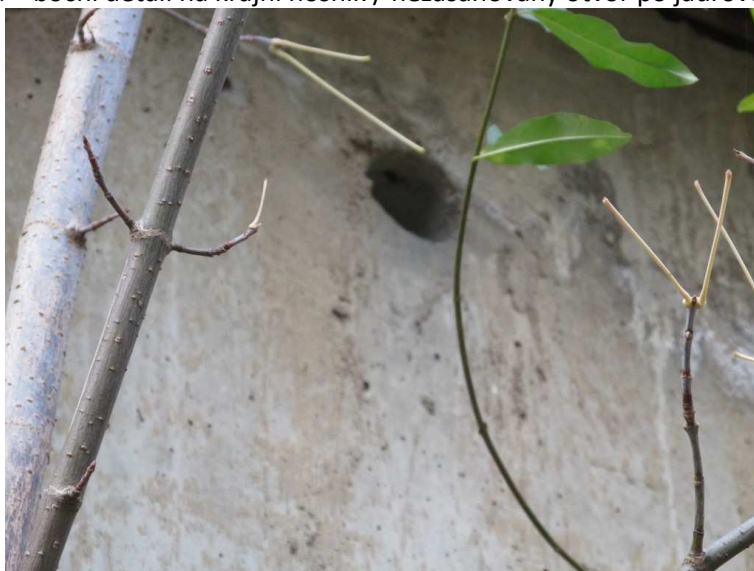
- 17) NK – pohled zprava – boční detail na krajní nosník / nezasanovaný otvor po jádrovém vrtu

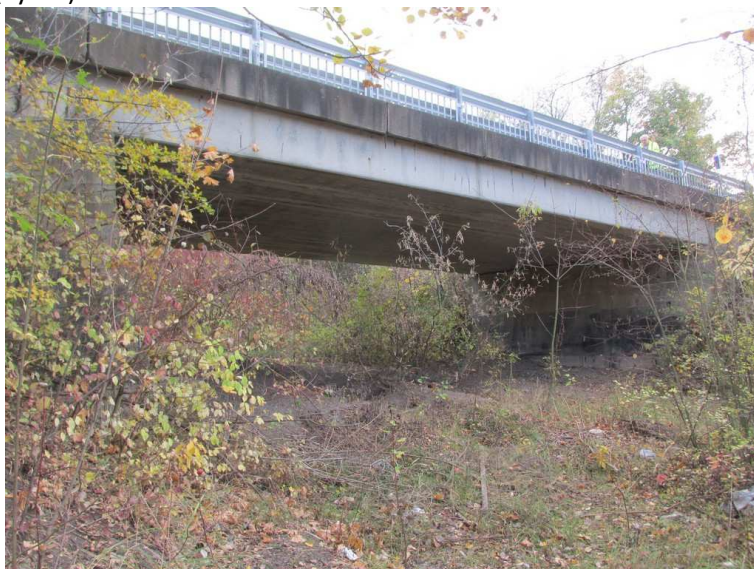
- 18) NK – pohled zleva (výtok)

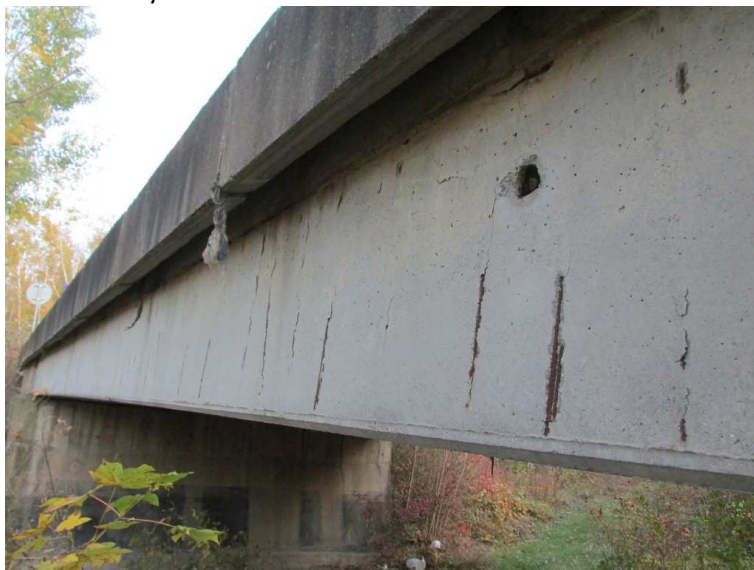
19) NK – pohled zleva / obnažená výztuž

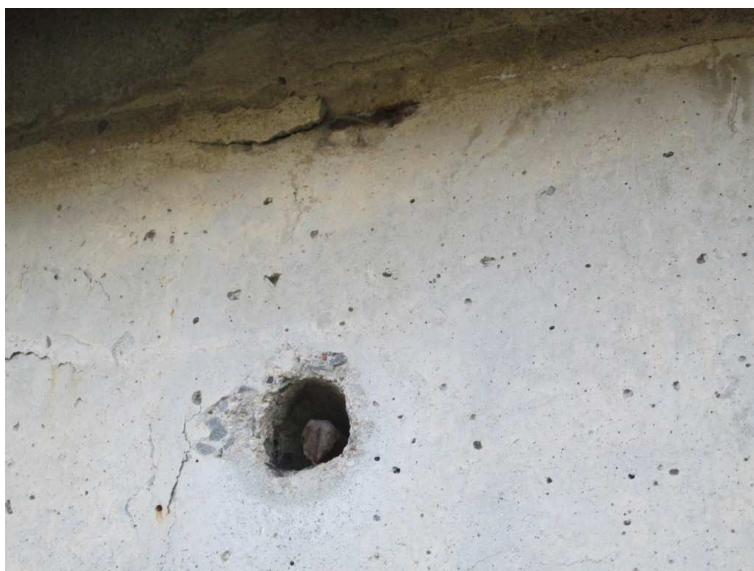
20) NK – detail zleva

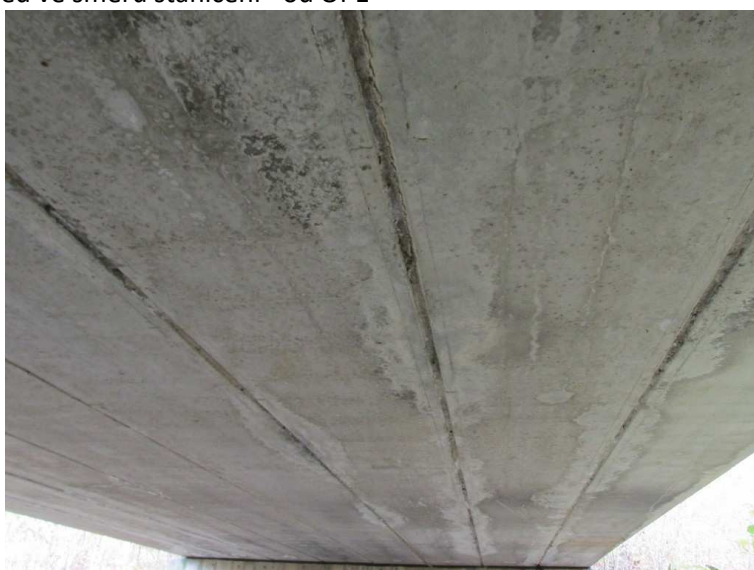
21) NK – celkový pohled ve směru staničení - od OP1

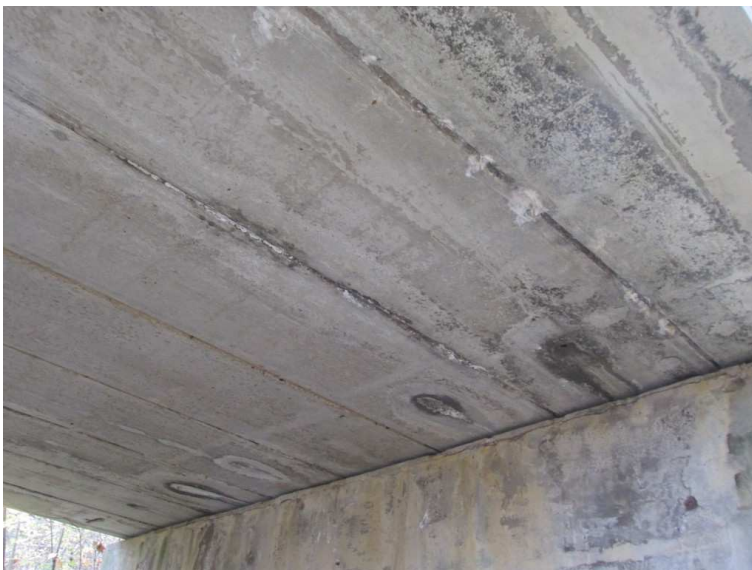
22) NK – pohled u OP1

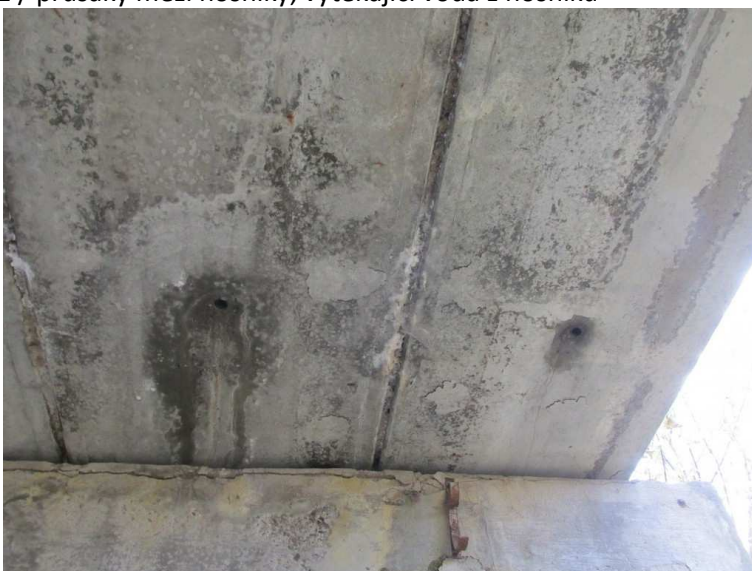
- na krajní nosníky lokálně zatéká z pracovních spár pod římsami a pracovních spár mezi lícními prefabrikáty, inkrustace znečištění po stékající vodě
- intenzivní mokré průsaky na koncích nosníků, zatékání na opěry
- z pohledu lokální intenzivní mokré průsaky v pracovních spárách mezi nosníky s vápennými inkrustacemi
- z pohledu jsou nosníky u opěr navrtané - pravděpodobně provzdušňovací otvory - nosníky se zjevně plní vodou a z pohledu otvorů vytvářejí lokálně vytékající vápenné inkrustace

23) NK – pohled u OP1 / průsaky mezi nosníky, vytékající voda z nosníků

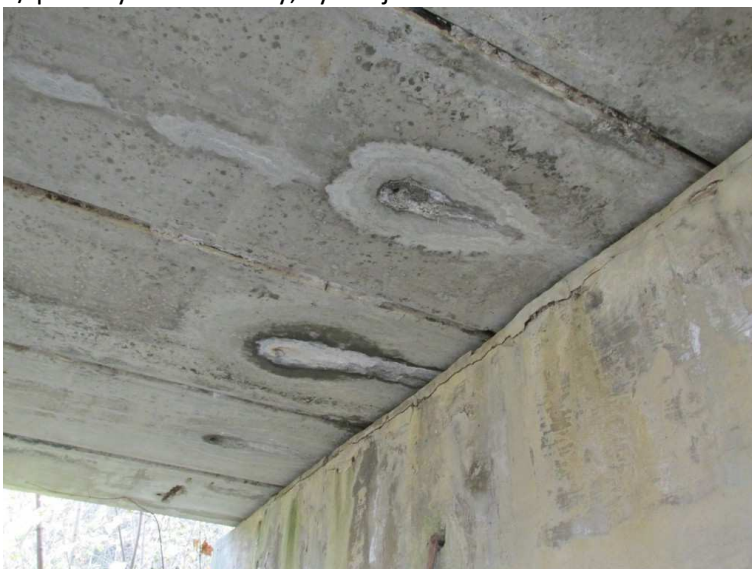
24) NK – pohled u OP1 / průsaky mezi nosníky, vytékající voda z nosníků

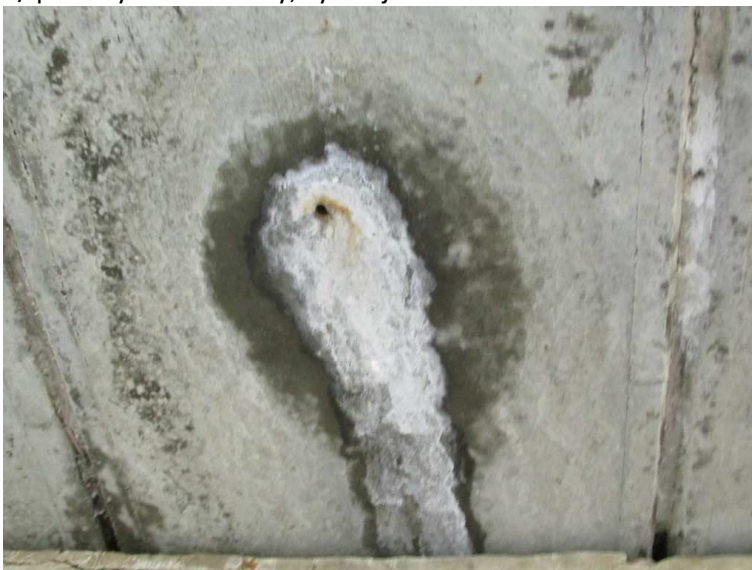
- 25) NK – pohled u OP1 / průsaky mezi nosníky, vytékající voda z nosníků

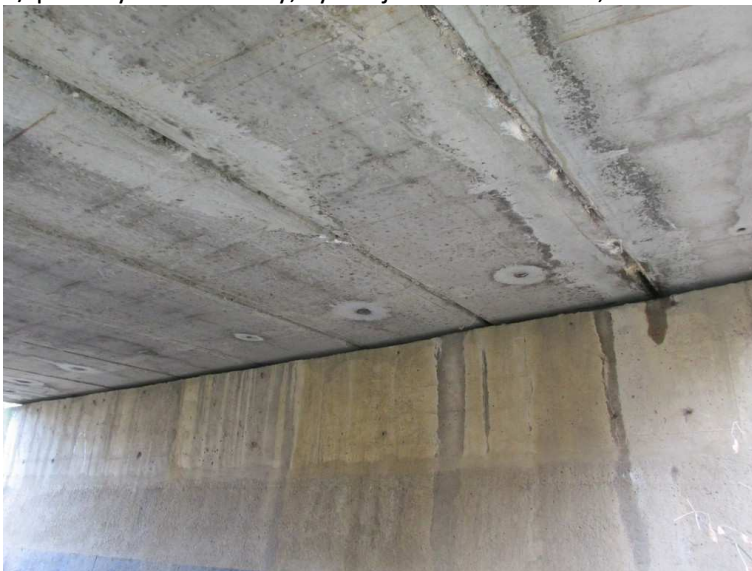
- nejsou realizovány, nebo podpovrchové - nepřístupné
- dilatačními spárami NK intenzivně zatéká až na opěry

- 26) NK – pohled u OP2 / průsaky mezi nosníky, vytékající voda z nosníků, zatékání z uložení

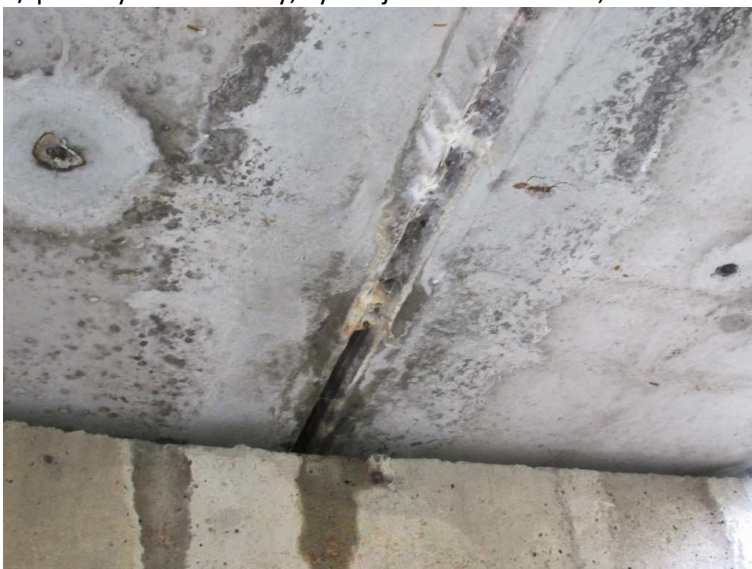
- 27) NK – pohled u OP2 / průsaky mezi nosníky, vytékající voda z nosníků, zatékání z uložení

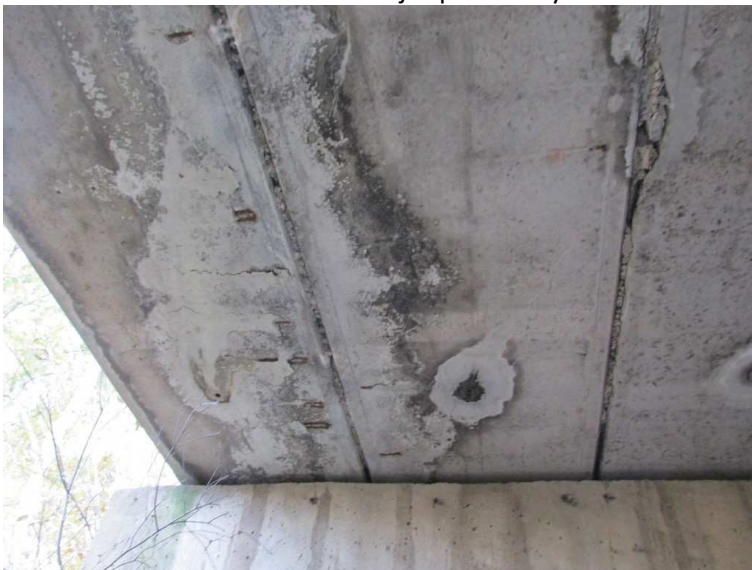
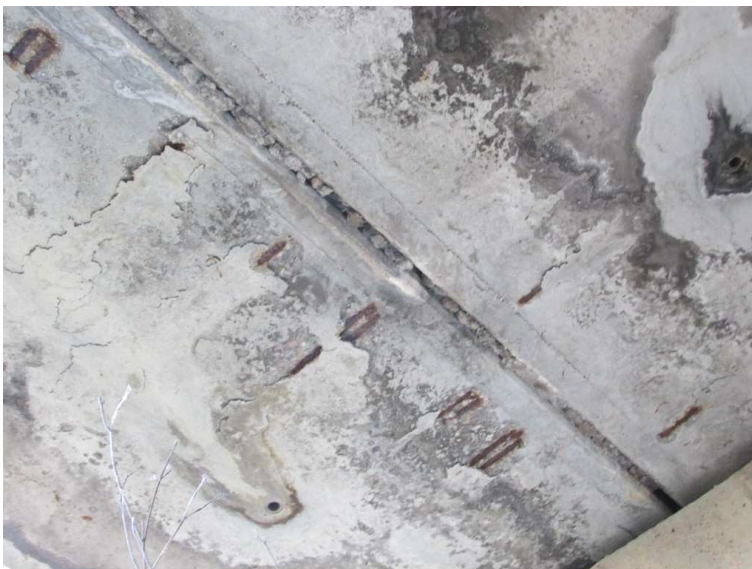
- 28) NK – podhled u OP2 / průsaky mezi nosníky, vytékající voda z nosníků, zatékání z uložení, degradace podhledu krajního levého nosníku s obnaženou korodující příčnou výztuží

- 29) dtto

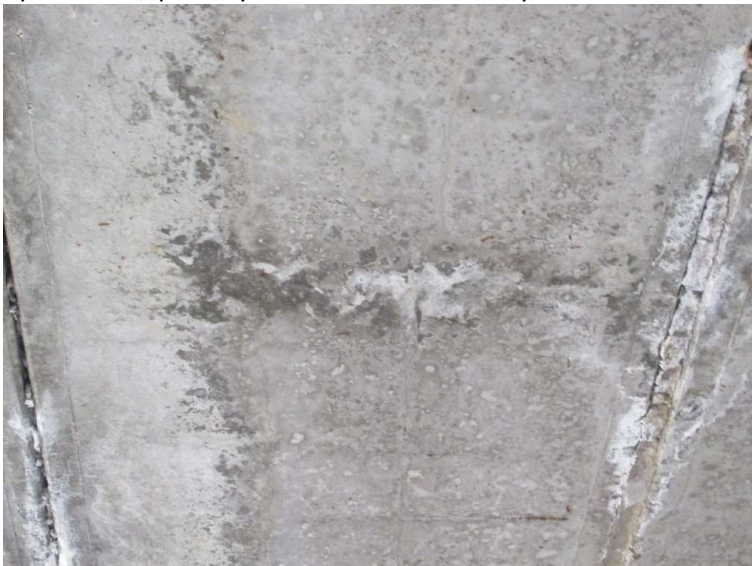
- 30) NK – typický detail v podhledu / průsaky nosníků a mezi nosníky

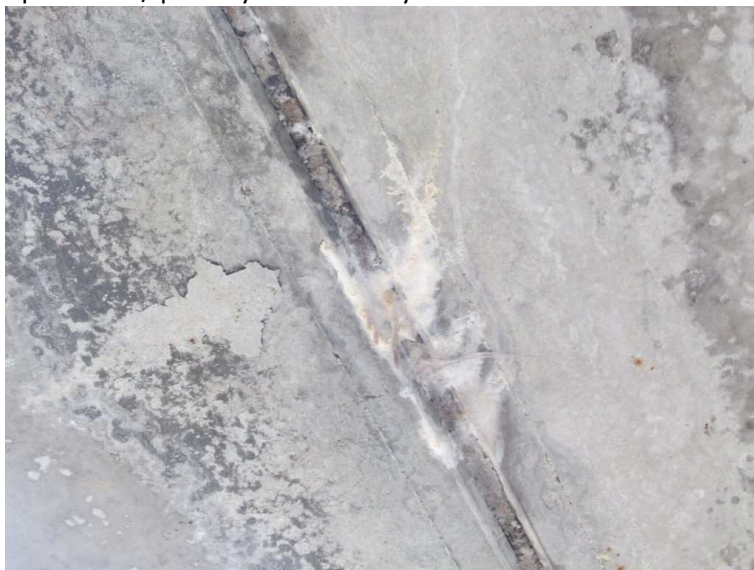
- 31) NK – typický detail v podhledu / průsaky mezi nosníky

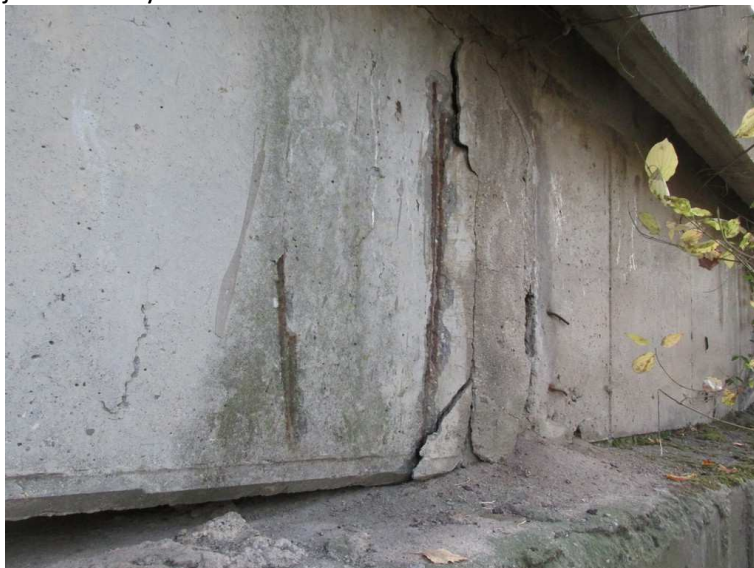
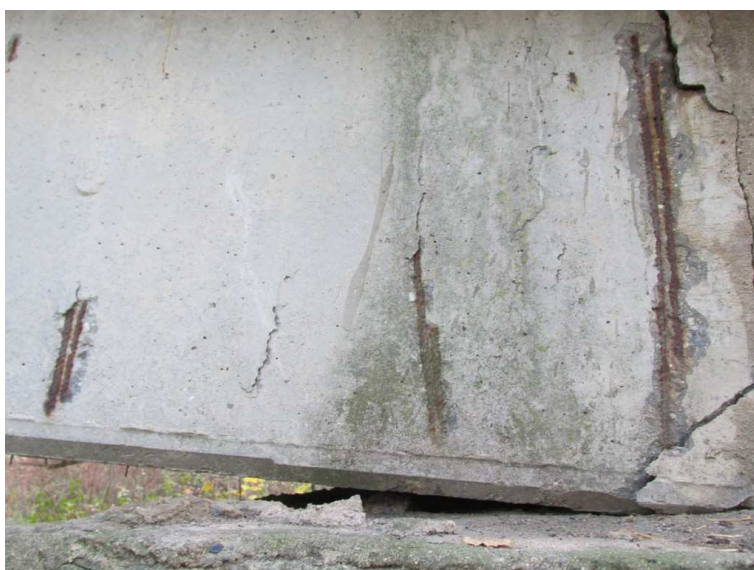
- 32) NK – uložení na krajní OP1 na výtoku

- 33) dtto

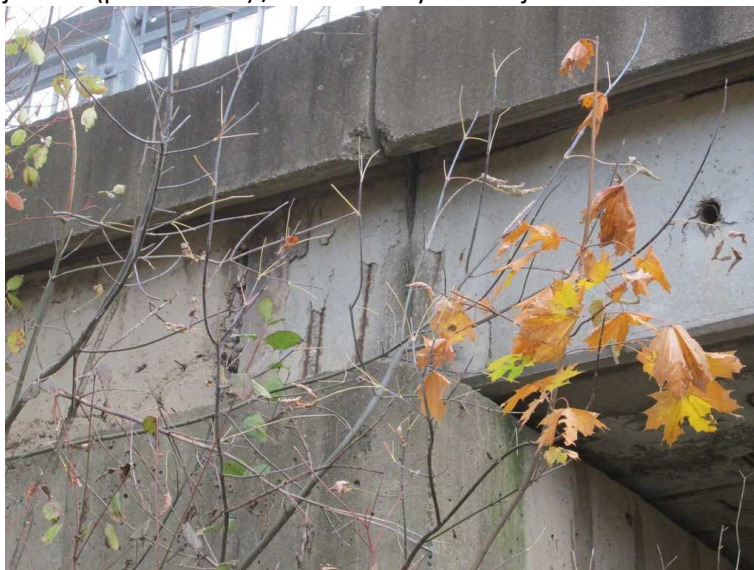
- 34) NK – uložení na krajní OP2 (pravobřežní) / obnažená výztuž krajního nosníku

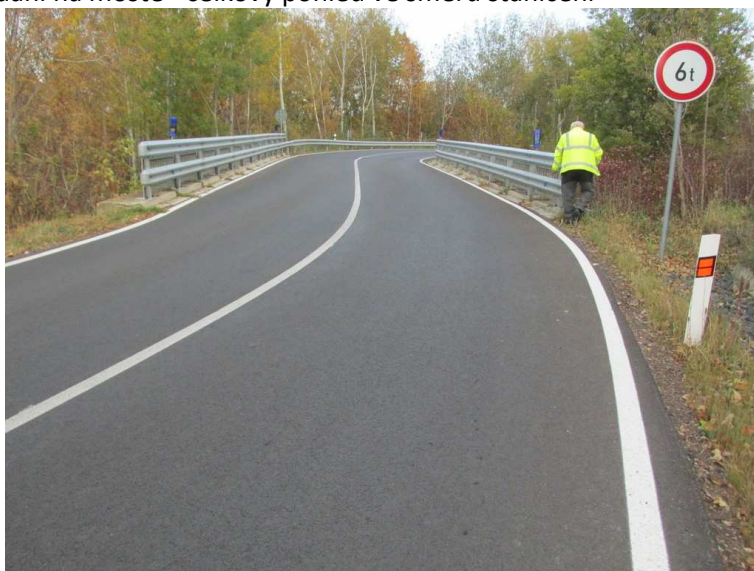
- 35) Prostorové uspořádání na mostě - celkový pohled ve směru staničení

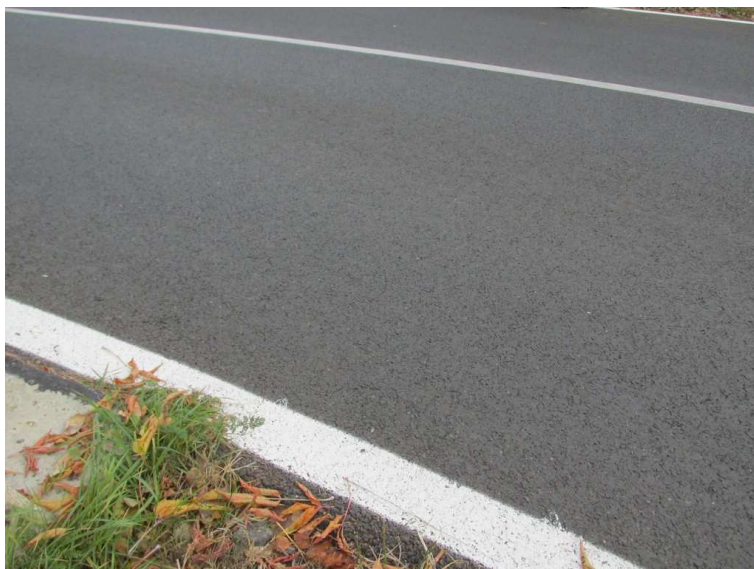
- 36) Předpolí a přechodová oblast nad OP1

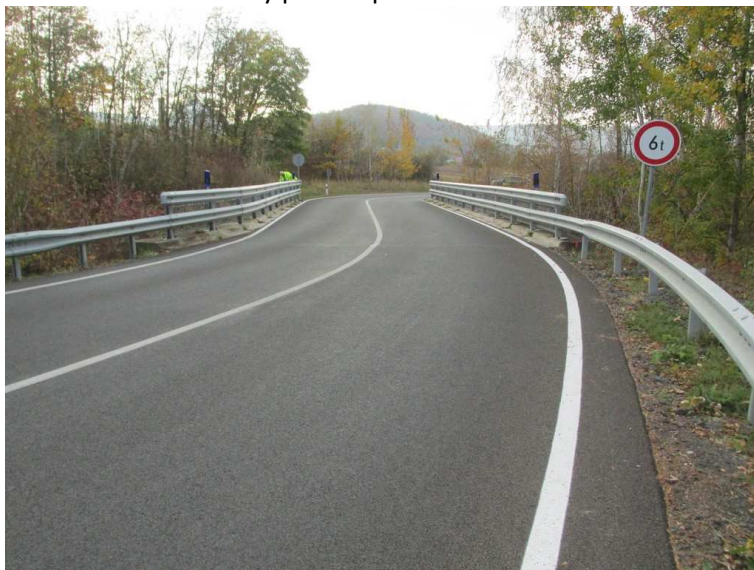
- 37) Prostorové uspořádání na mostě - celkový pohled proti směru staničení

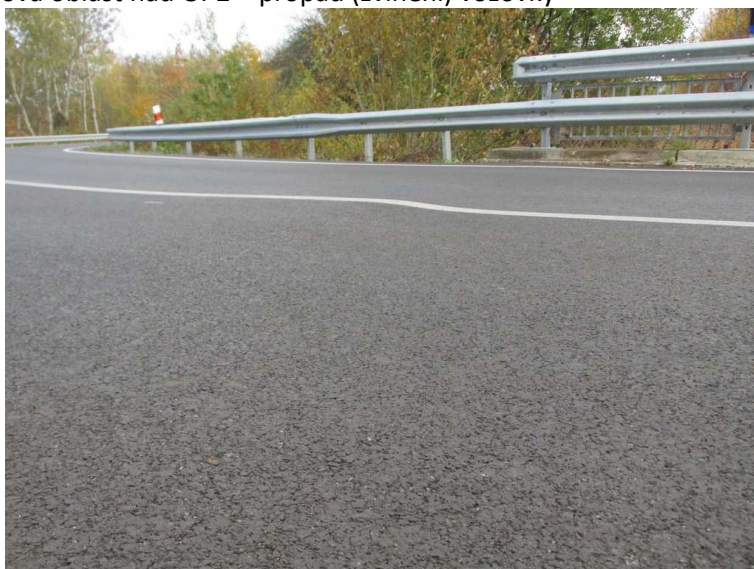
- **chybí přechodové oblasti říms ze silničních výběhových obrubníků**
- vegetace v krajních
- v místech konců křídel za OP2 zjevně strmě zvlněný živичný kryt nerovnost v niveletě cca 10-15cm
- lokálně strmé krajnice zejména před mostem vpravo

- 38) Předpolí a přechodová oblast nad OP2 – propad (zvlnění) vozovky

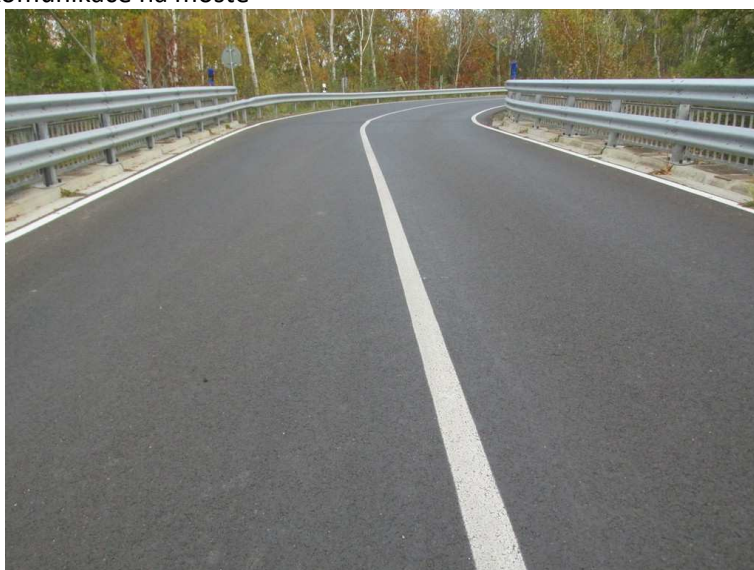
- 39) Pohled vozovky – komunikace na mostě

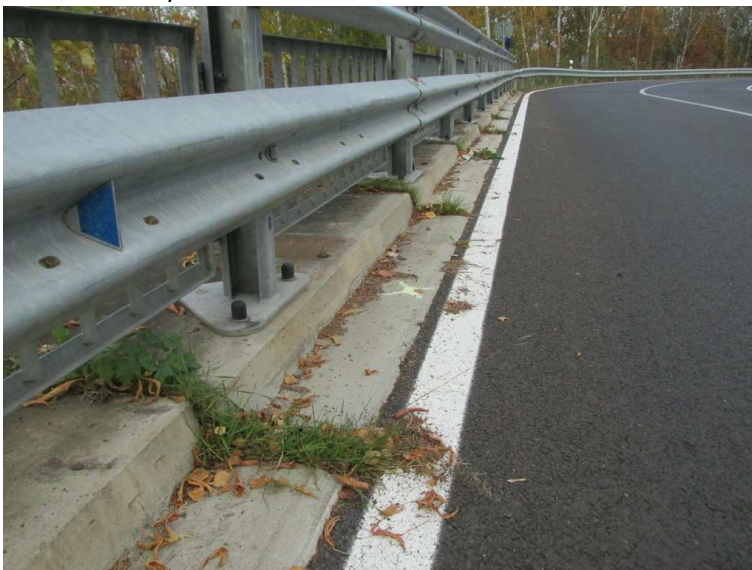
40) Pohled k vozovce vlevo – obruba / římsa

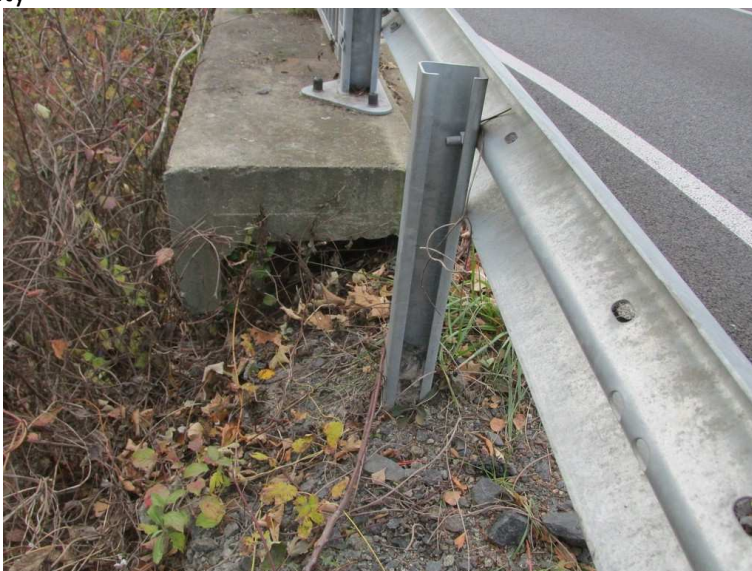
- chybí přechodové oblasti říms ze silničních výběhových obrubníků
- plošně zvětralý povrch s lokální inkrustací lišejníků
- pracovní spáry mezi římsovými prefabrikáty nejsou vytmeleny - zatékání na krajní nosníky
- zakořeněná travnatá vegetace mezi v pracovních nevyplněných spár lících prefabrikátů
- koroze ocelových kotev po původních patních deskách zádržného systému

41) Římsové prefabrikáty

- Zhotovit přechodové oblasti říms z výběhových silničních obrubníků, dle normových požadavků.
 - Vytmelit pracovní spáry říms včetně svislých spár - zatékání na krajní nosníky.

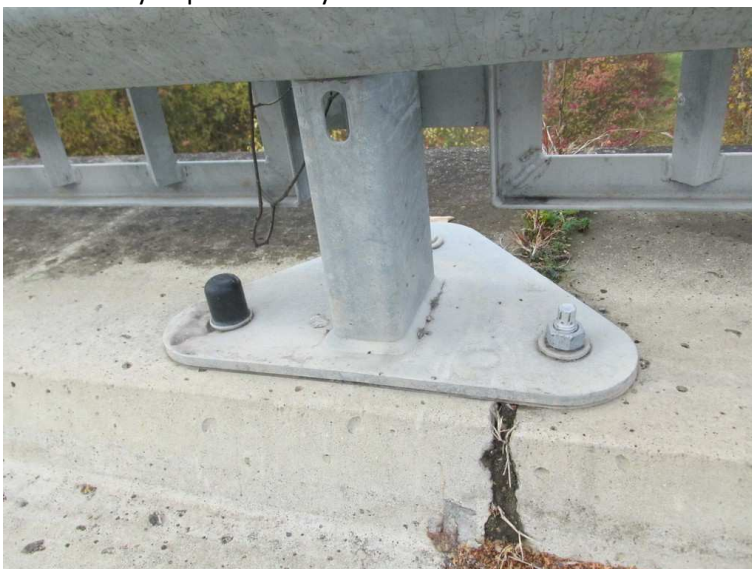
- patky lokálně kotveny přes spáru na římsové prefabrikáty
- kotveno jen přes 2 chemické vnitřní kotvy
- začínající koroze spojovacího materiálu
- chybí výběhy do předpolí

42) Ukotvení svodidel mezi římsovými prefabrikáty

1. **Odstranění závad - nutné provést neodkladně**
 - **Doplnit třetí zadní chemické kotvy patních desek zábradelních svodidel.**
 - Opravit výšku horních svodnic na min 1,10m, doplnit výběhy svodnic do předpolí, dle normových požadavků.

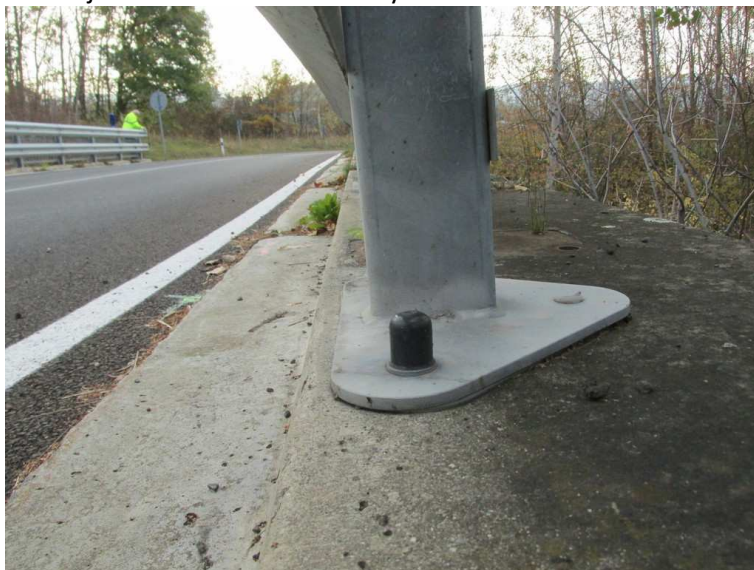
- 43) Ukotvení svodidel lokálně jen na dvě chemické kotvy

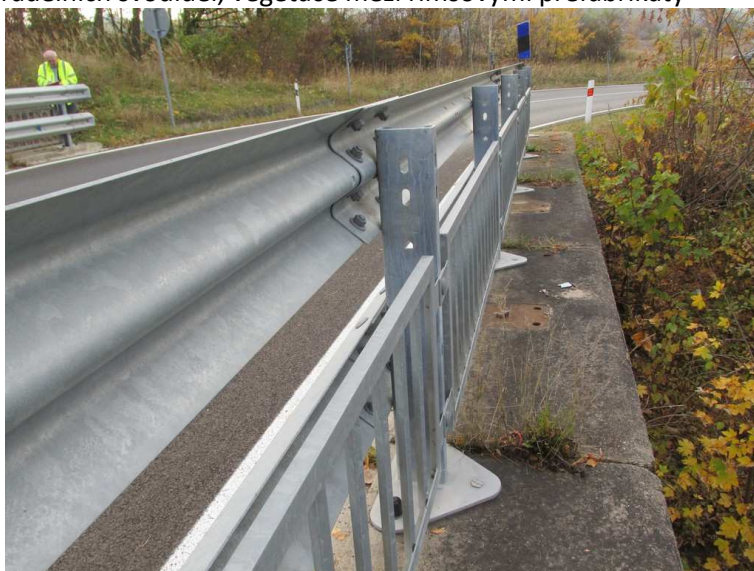
- 44) Typický pohled zábradelních svodidel, vegetace mezi římsovými prefabrikáty
