HLAVNÍ MOSTNÍ PROHLÍDKA

27/10/2021

32-4u-M1 - most Pivovarská - parkoviště PENNY

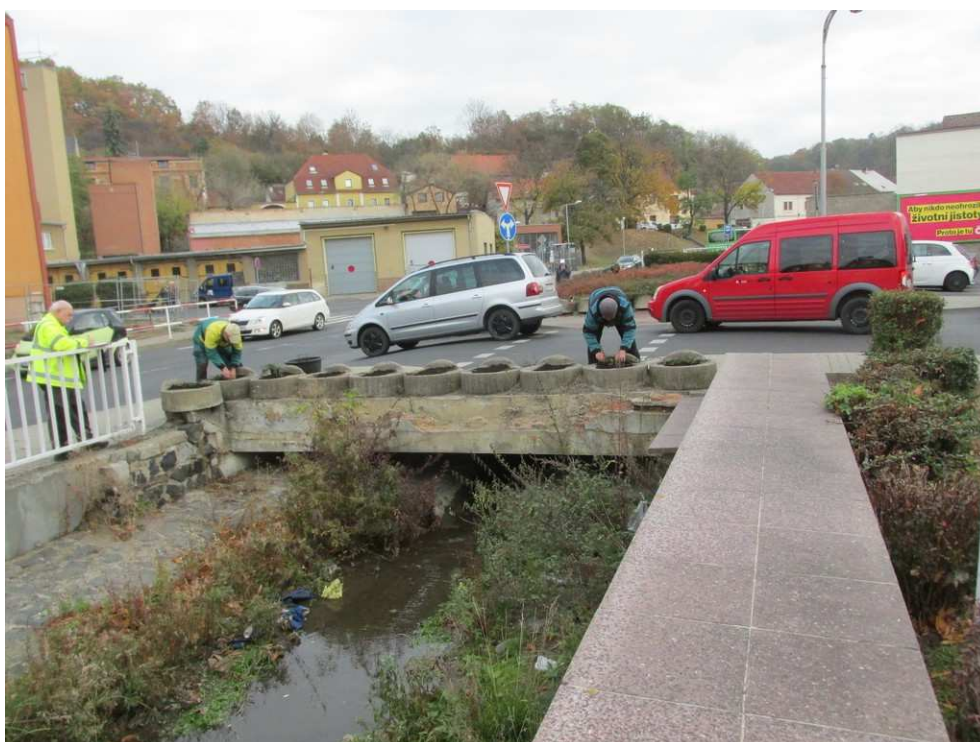
celkový pohled zprava - výtok

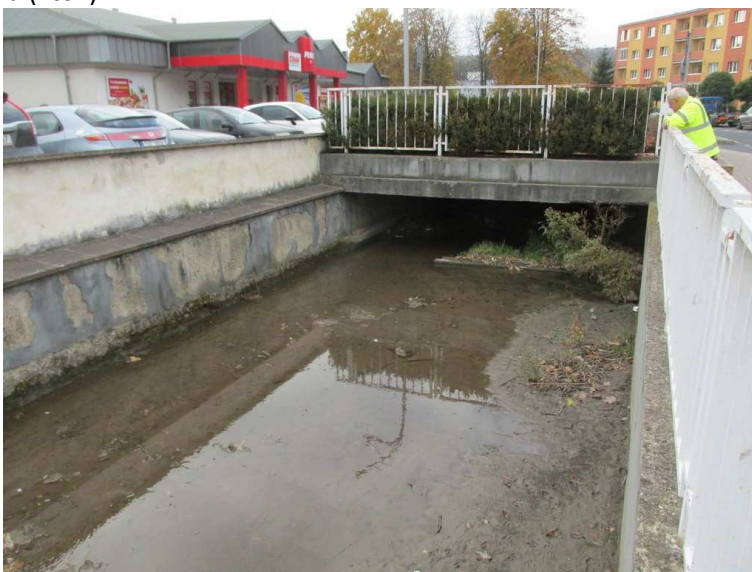
- 1) Celkový pohled zleva (vtok) – NK2

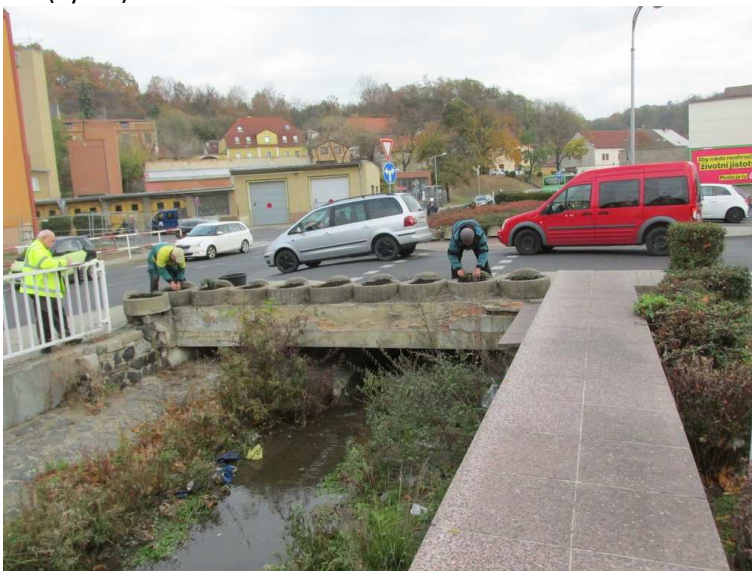
- 2) Celkový pohled zprava (výtok) – NK1

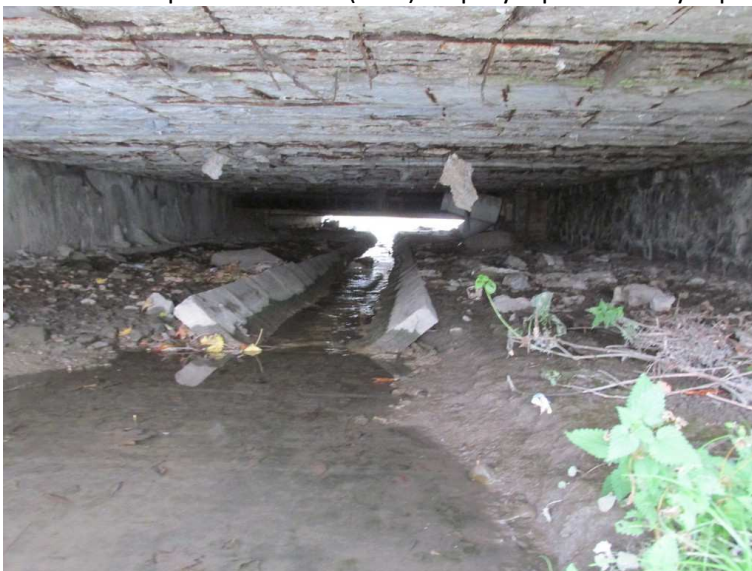
- 3) Celkový pohled do otvoru mostu po směru toku (vtok) – opěry a prostor koryta pod mostem

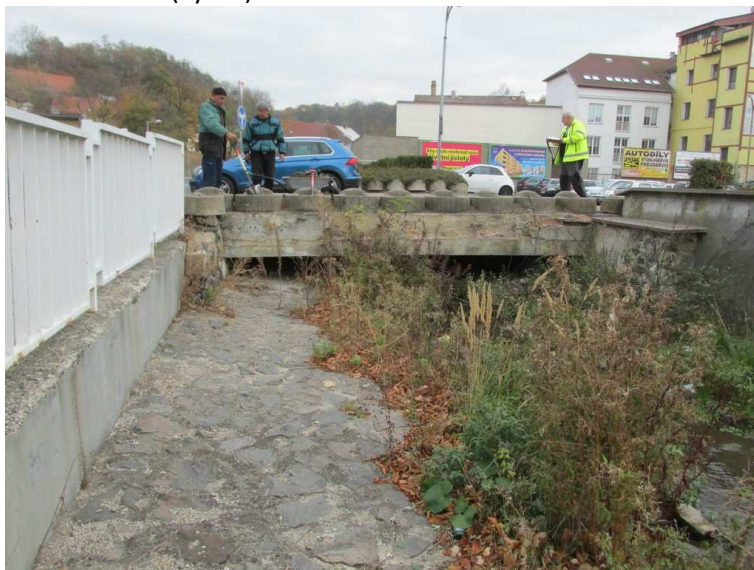
4) Celkový pohled proti směru toku (výtok)

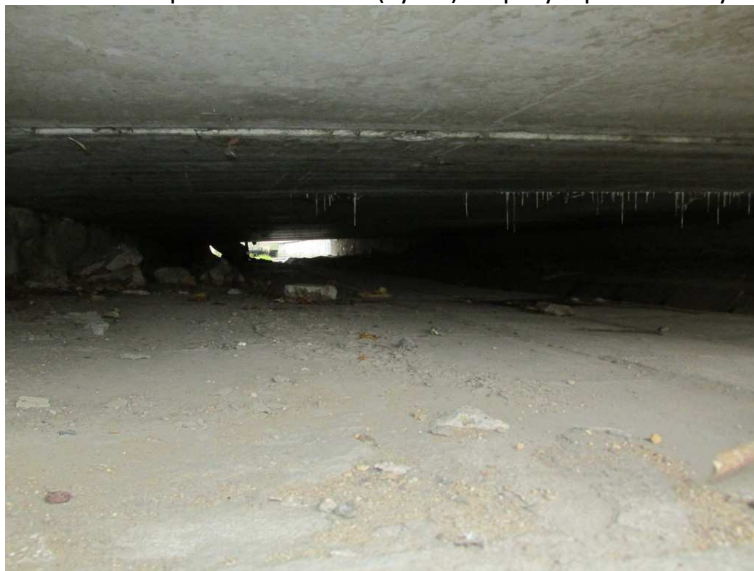
- nevykazuje žádné geologické poruchy a deformace
- u OP1 cca v 1/2 šířky opěry v korytě před opěrou pravděpodobně ponechaný stavební materiál (rozlámaný beton) – nejasný původ
- v korytě na výtoku betonový květináč – překážka v průtočnosti

5) Celkový pohled do otvoru mostu proti směru toku (výtok) – opěry a prostor koryta pod mostem

- Na výtoku osadit zábradlí.
 - Odstranit květináč pod mostem na výtoku.
 - Provést zálivky pracovních a dilatačních spár živičného krytu s u obrub.
2. **Odstranění závad - nutné provést do 1 roku**

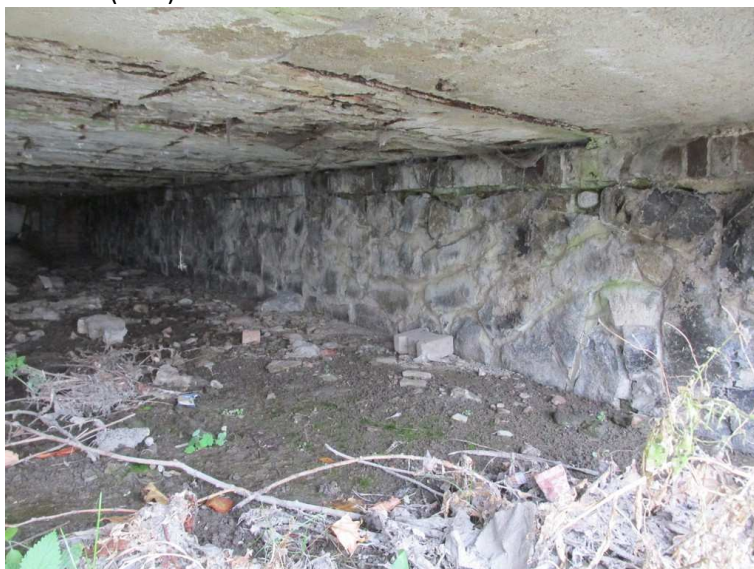
- betonový torkret na výtokové části je zvětralý - nekvalitní, lokálně odpadává
- kamenná část na vtoku protéká intenzivními průsaky s plošnou inkrustací vápenných výluh
- popraskané spáry lokálně vypadané

6) OP1 (pravobřežní) od vtoku (NK2)

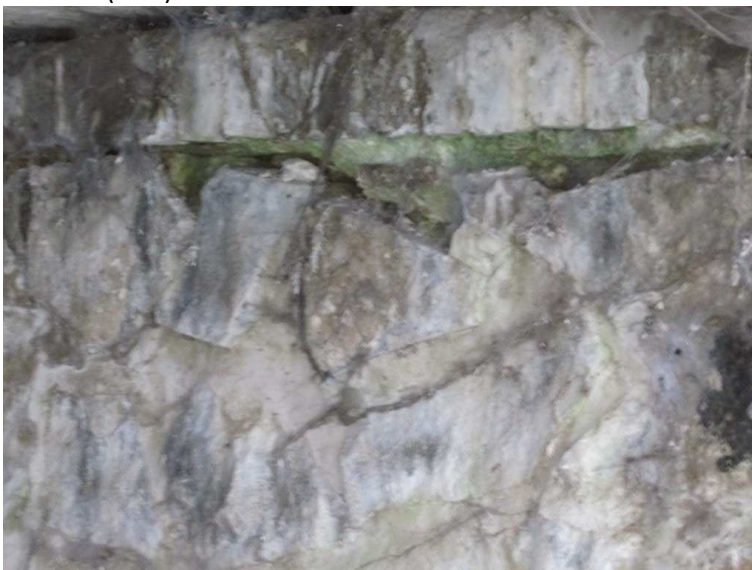
- 7) OP1 (pravobřežní) na vtoku (NK2)

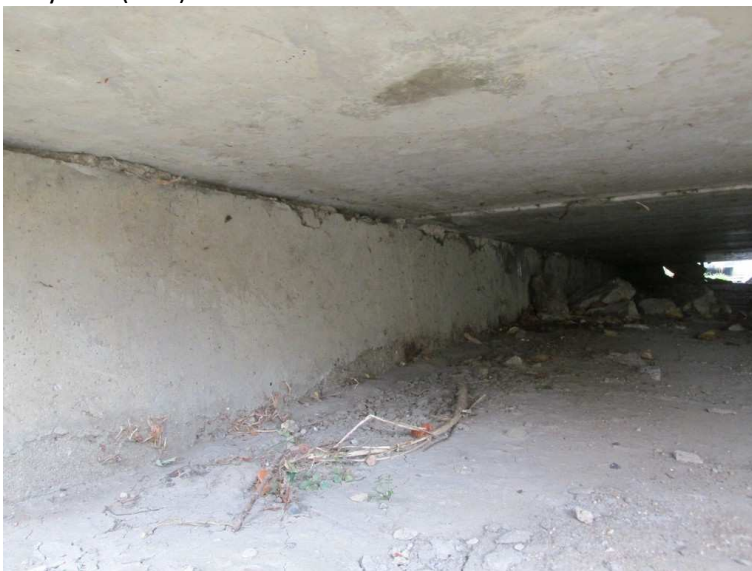
- 8) OP1 (pravobřežní) od výtoku (NK1)

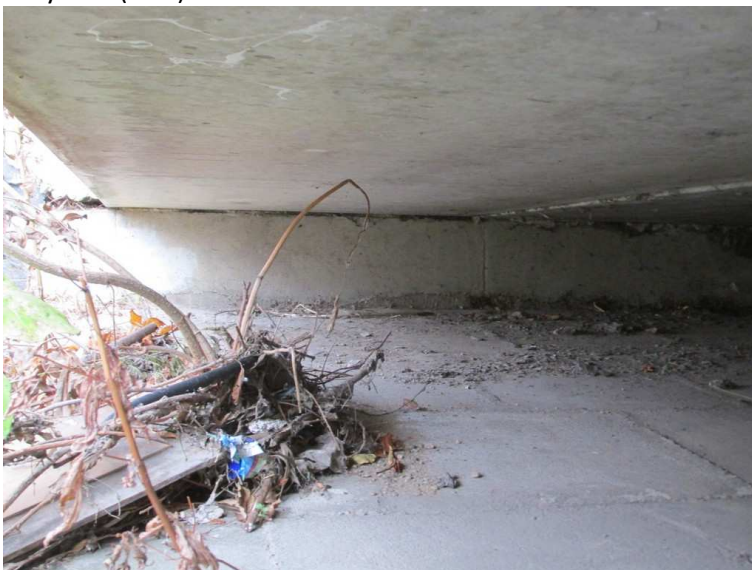
- 9) OP1 (pravobřežní) na výtoku (NK1)

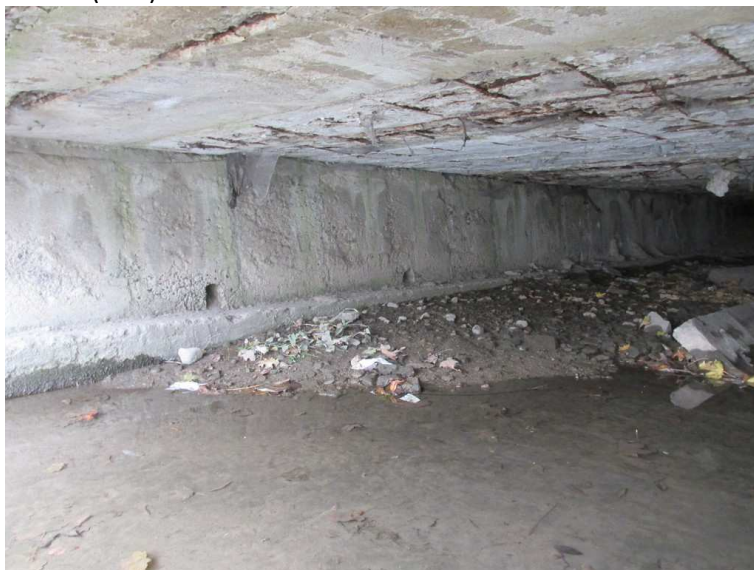
- opěra je protéká intenzivními průsaky s plošnou inkrustací vápenných výluh
- betonový torkret je zvětralý – nekvalitní, lokálně odpadává
- neznámé 2x otvory na vtoku cca 150/120mm

10) OP2 (levobřežní) od vtoku (NK2)

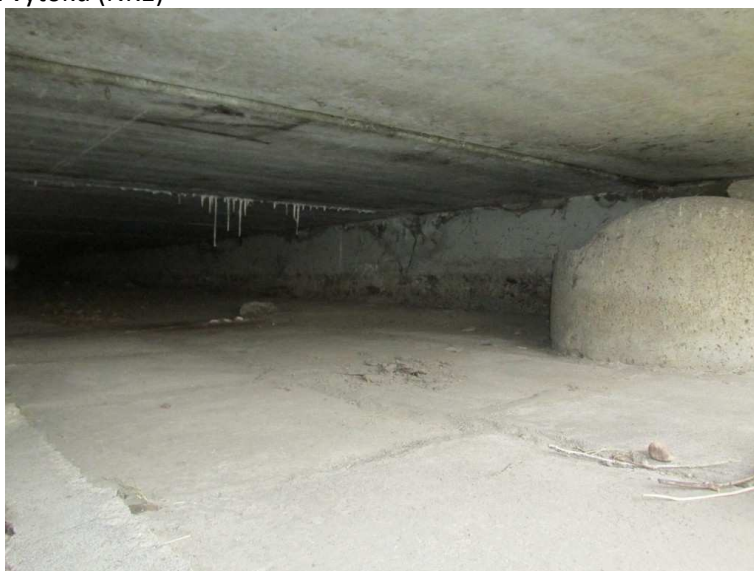
11) OP2 (levobřežní) od výtoku (NK1)

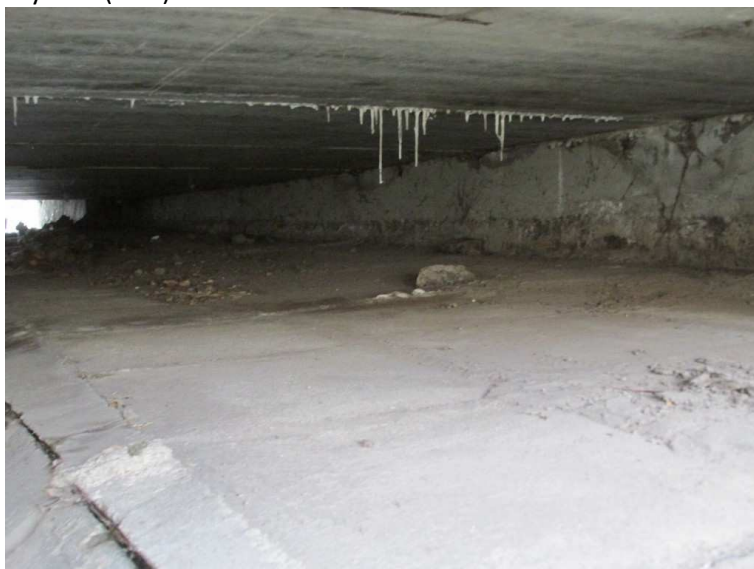
12) OP2 (levobřežní) od výtoku (NK1)

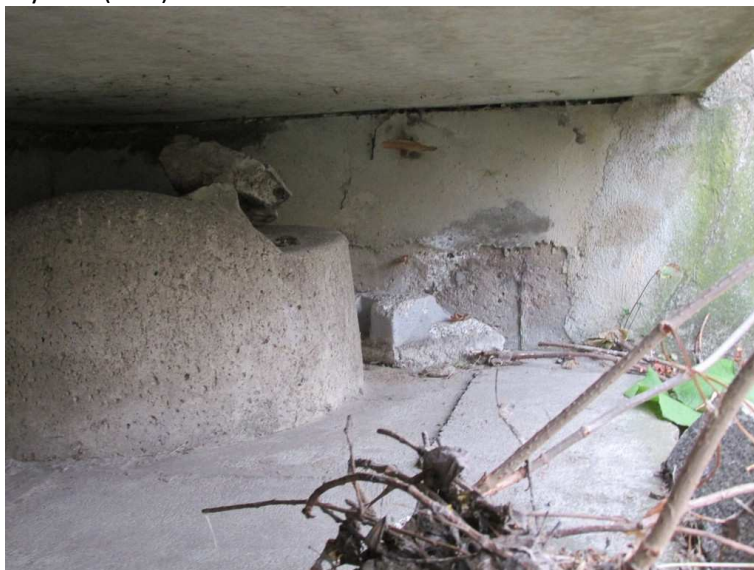
13) OP2 (levobřežní) na výtoku (NK1)

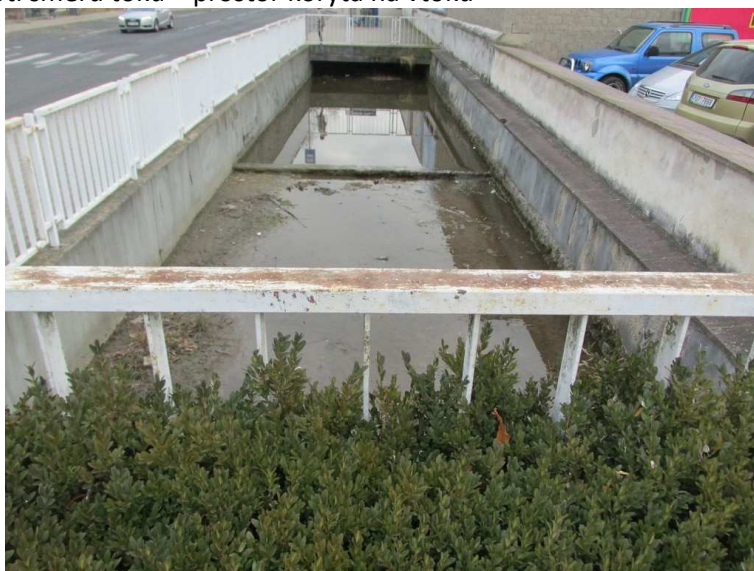
14) Pohled z mostu proti směru toku – prostor koryta na vtoku

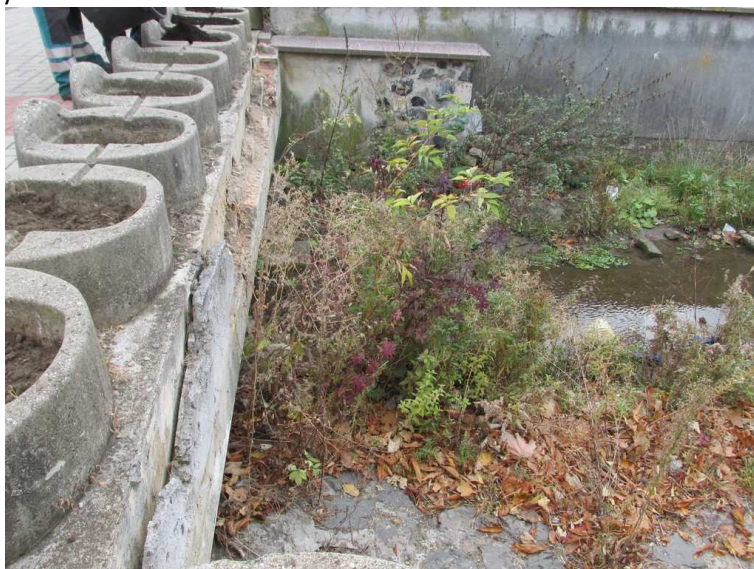
15) Prostor koryta na výtoku

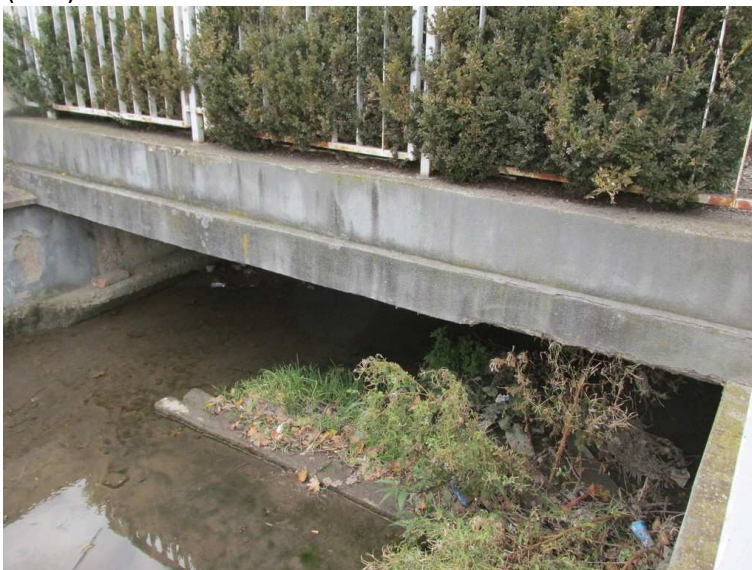
16) NK2 – pohled zleva (vtok)

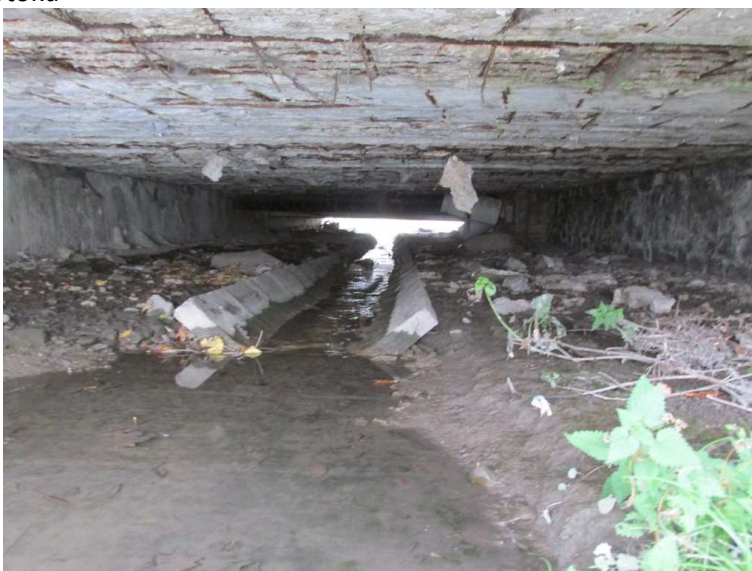
NK 2: - deska intenzivně protéká průsaky s obnaženou korodující oslabenou výztuží s hloubkovou degradací betonu cca 10-50mm, oslabení výztuže korozí cca 10-30% a lokálně korozí přerušená příčná výztuž

- **C5** Izolační systém:
 - nefunkční, obě NK jsou z pohledu proteklé průsaky, horší stav je u NK2 - degradace betonu dosahuje cca 20-50mm, včetně obnažené korodující oslabené výztuže
- **C6** Odvodnění, odvodňovací zařízení:
 - nebylo dohledáno
- **C7** Mostní vybavení – záchytná zařízení – zábradlí, svodidla; ochranná a revizní zařízení; dopravní značení, osvětlení:

17) NK2 – podhled od vtoku

- Na základě výsledku výpočtu zatížitelnosti a diagnostiky naplánovat PD opravy, či rekonstrukce soustředěné na obnovu hydroizolace a prostorové uspořádání na mostě.

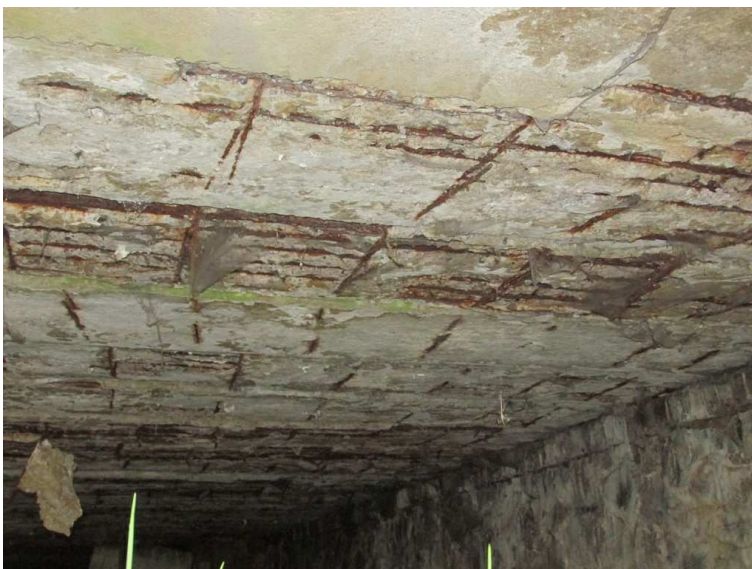
18) NK2 – podhled od vtoku k OP1

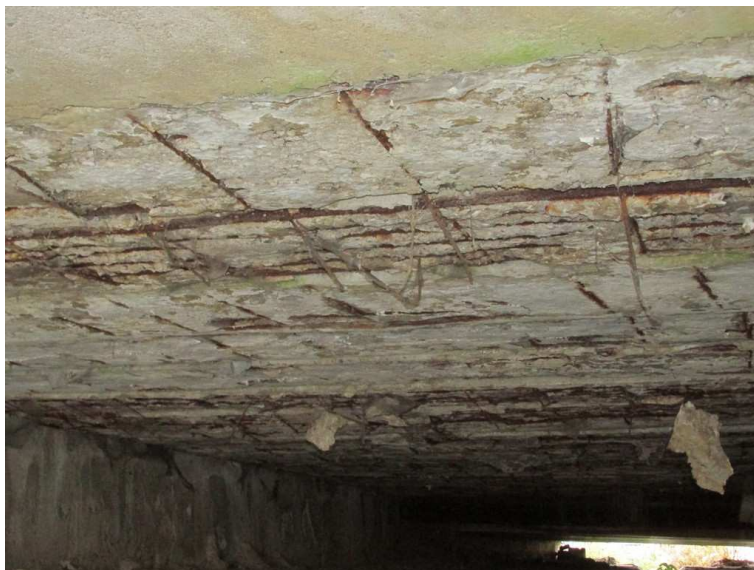
19) NK2 – pohled od vtoku k OP2

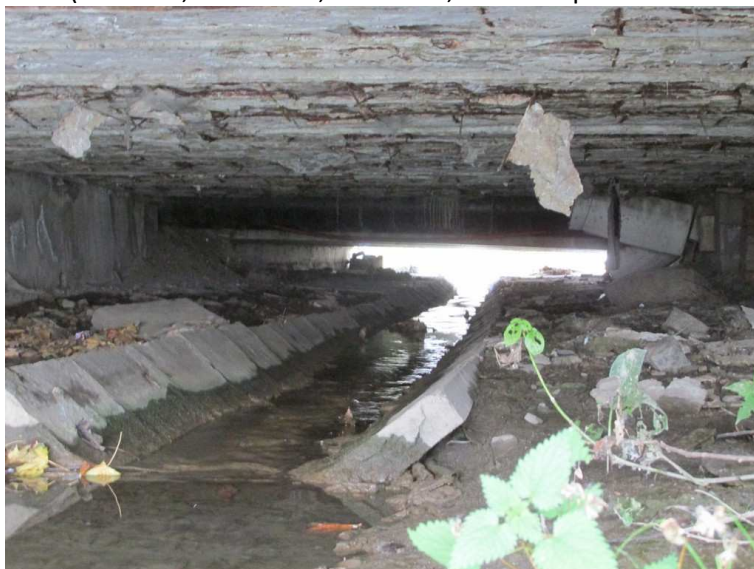
20) NK2 pohled od vtoku – cca v ½ šířky mostu navazuje NK1, zároveň mezi konstrukcemi velkopřůměrová chránička inženýrských sítí (vodovod, kanalizace, horkovod, nebo tak podobně – nebylo zjišťováno)

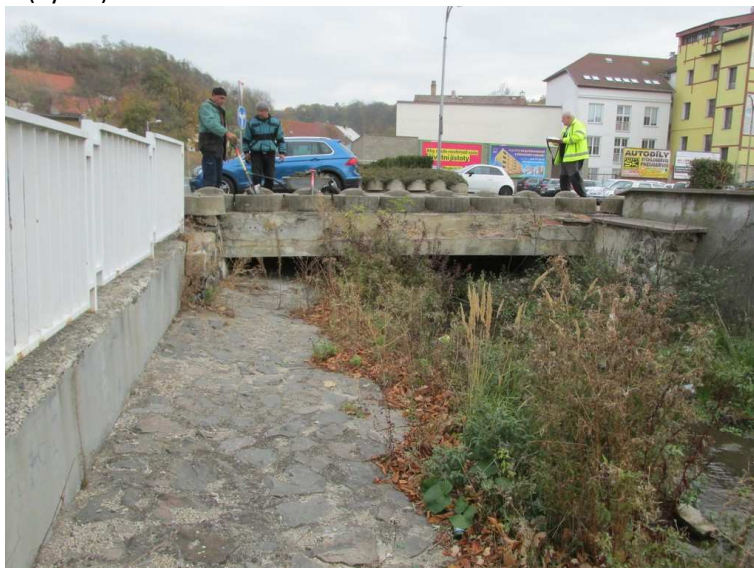
21) NK1 – pohled zprava (výtok)

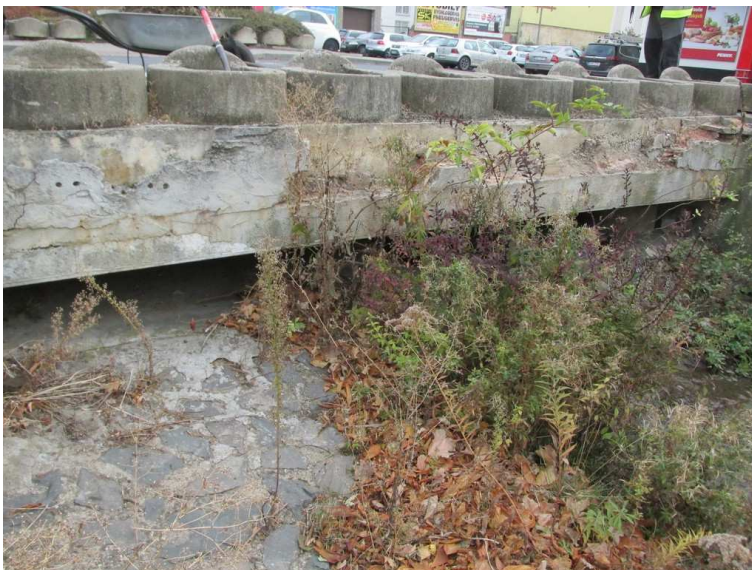
22) NK1 – přiblížení zprava

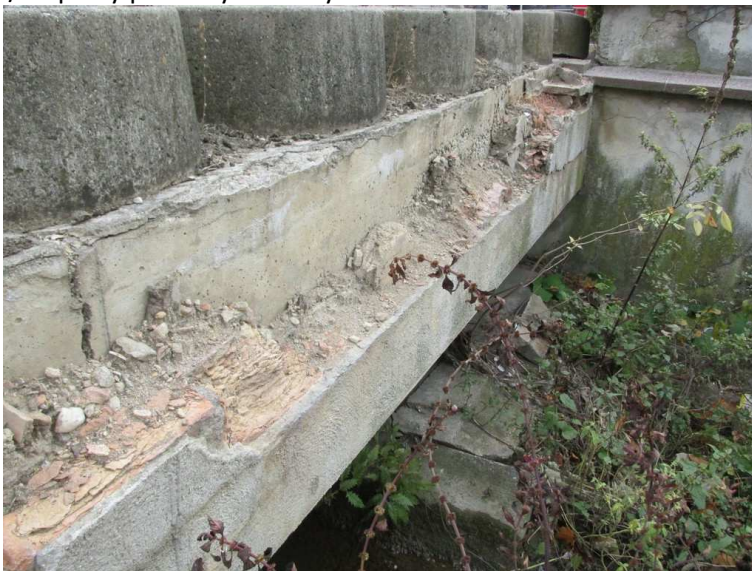
- na výtoku přizděný líc z cihel je zvětralý, od příčné osy k OP2 je líc odpadlý, pod květináči lokální degradace betonu cca 10-20mm

23) NK1 – detail zprava / odpadlý přizdžený líc římsy

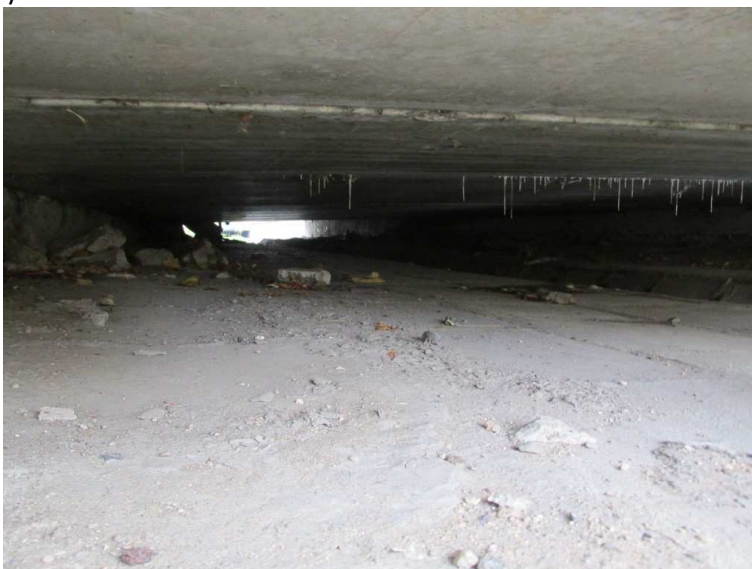
24) NK1 – pohled od výtoku

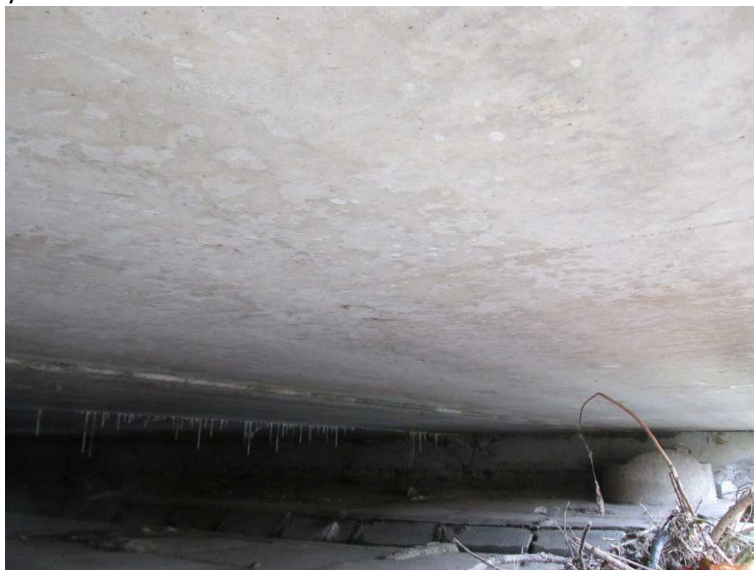
NK 1: - deska je z podhledu intenzivně protéká v pracovních spárách mezi prefabrikáty s vápennými inkrustacemi - vápennými krápníky délky cca 50-150mm

25) NK1 – podhled na výtok

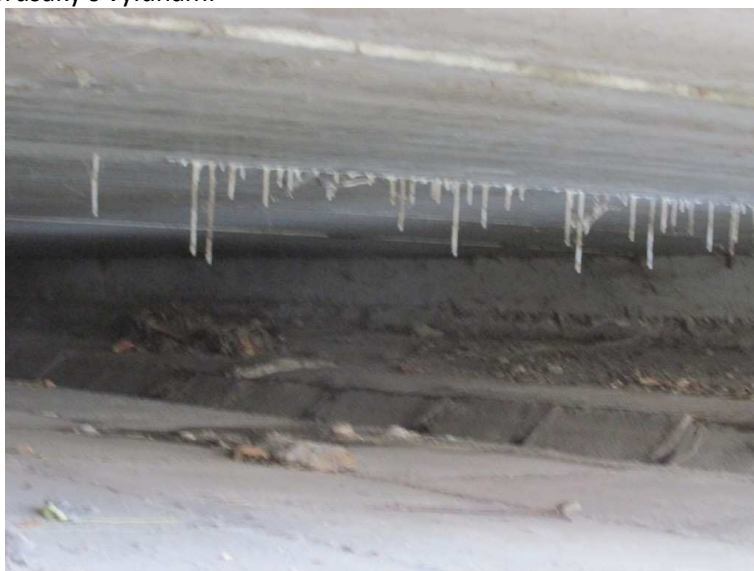
26) NK1 v podhledu / průsaky s výluhami

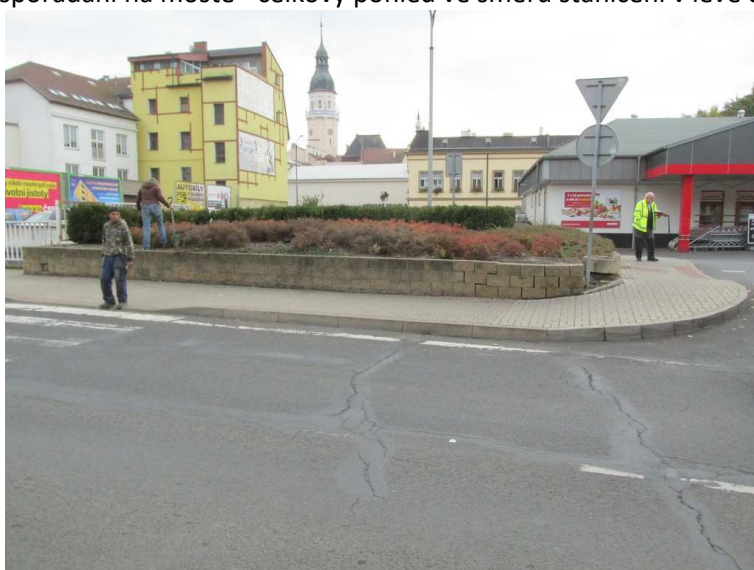
27) NK2 - Prostorové uspořádání na mostě - celkový pohled ve směru staničení v levé části (vtok)

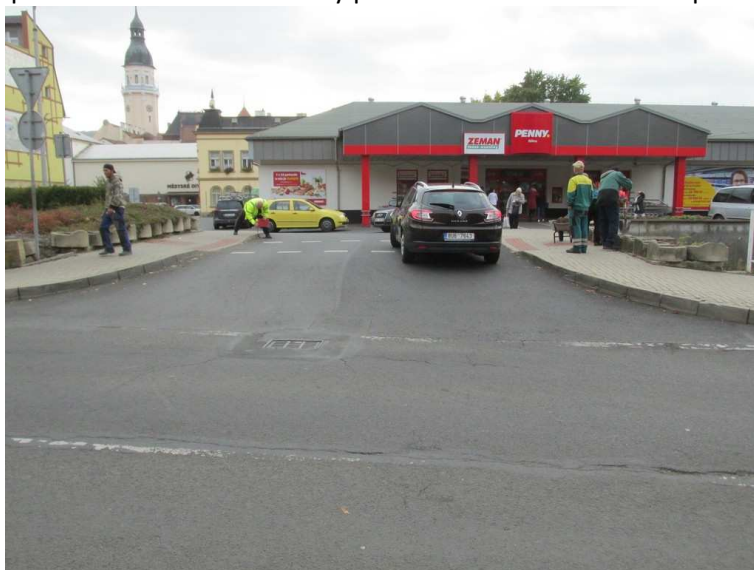
- neodpovídá současným normovým požadavkům - na výtoku chybí zábradlí

- 28) NK1 - Prostorové uspořádání na mostě - celkový pohled ve směru staničení v pravé části (výtok)

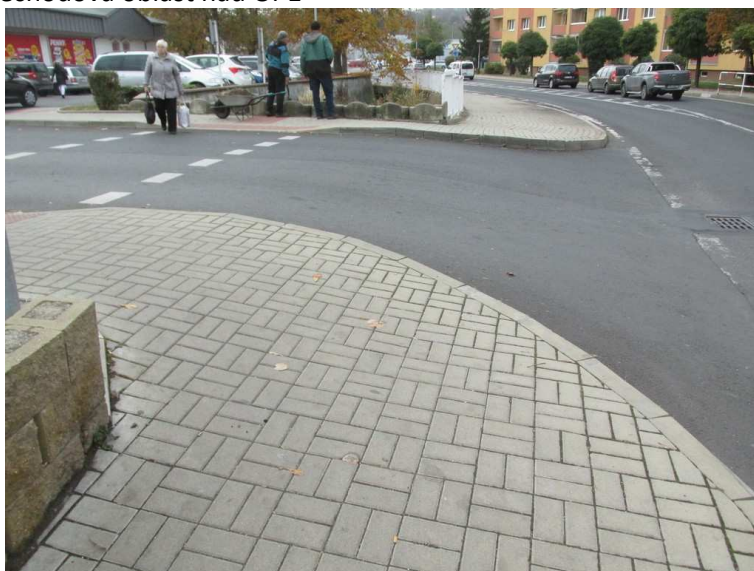
- 29) NK1 - Předpolí a přechodová oblast nad OP1

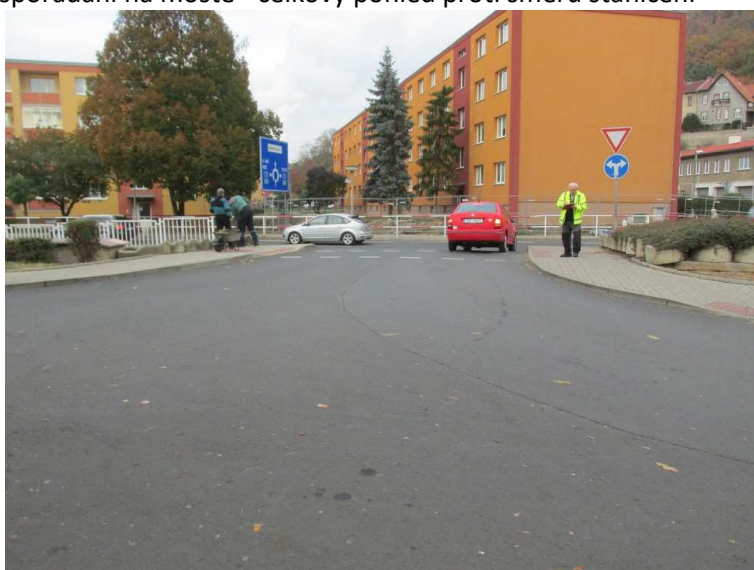
- 30) NK1 - Prostorové uspořádání na mostě - celkový pohled proti směru staničení

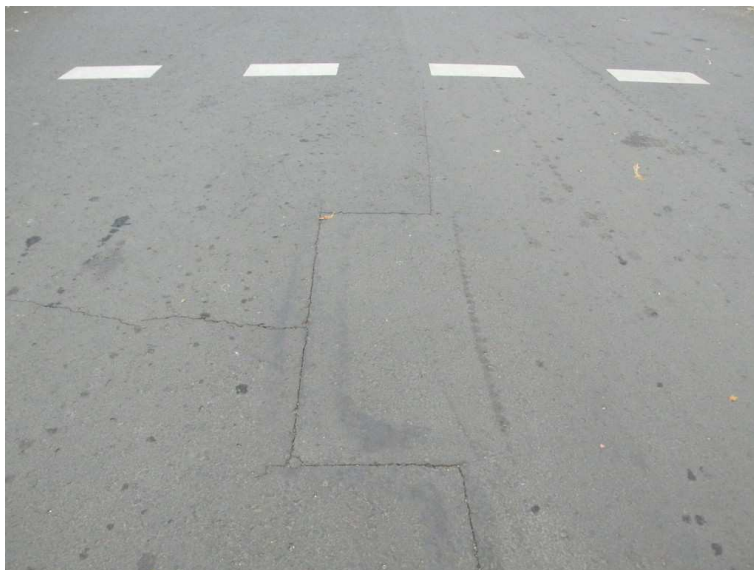
- nad OP2 příčné trhliny bez zálivek

31) NK1 - Předpolí a přechodová oblast nad OP2

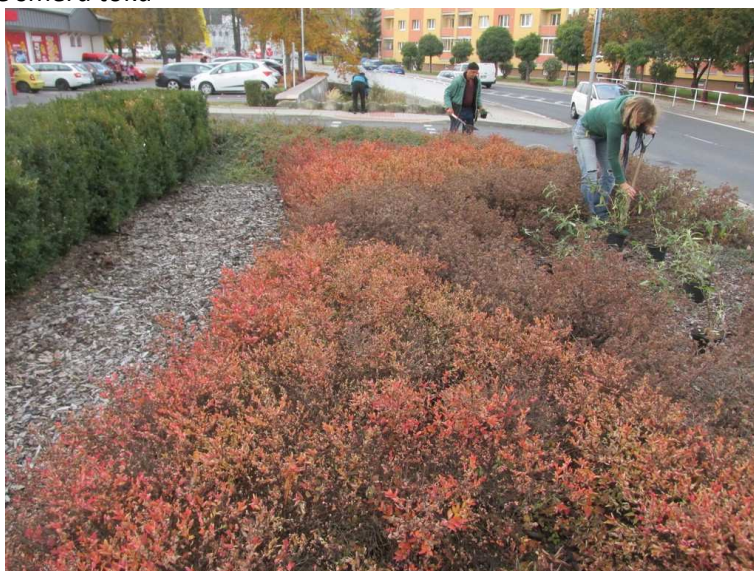
32) Pohled na mostě ve směru toku

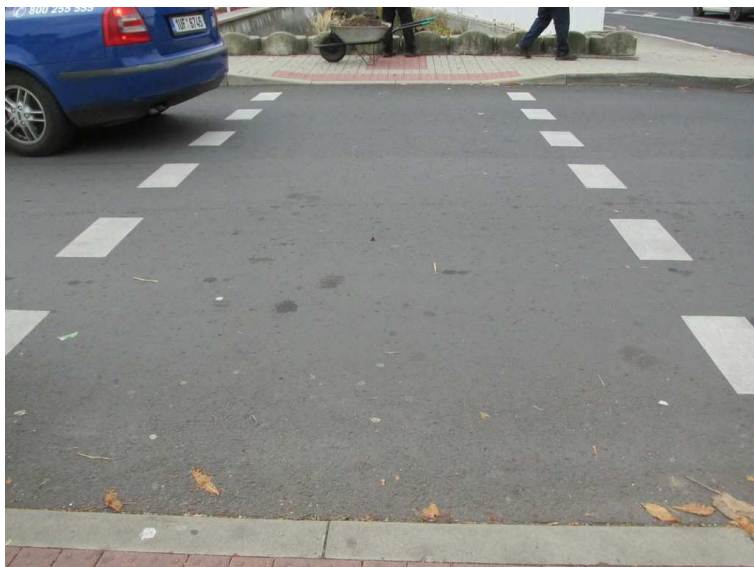
zálivky: - pracovní spáry a trhliny krytu bez zálivek, včetně oprav

33) Pohled vozovky – komunikace na mostě

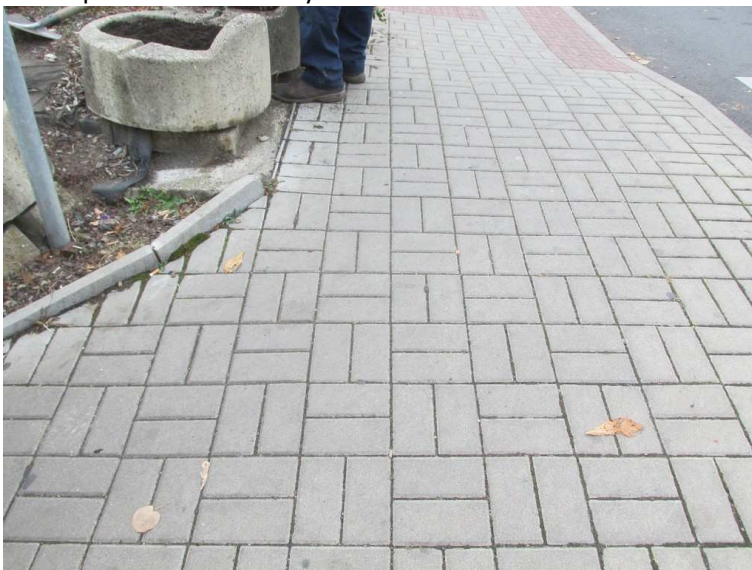
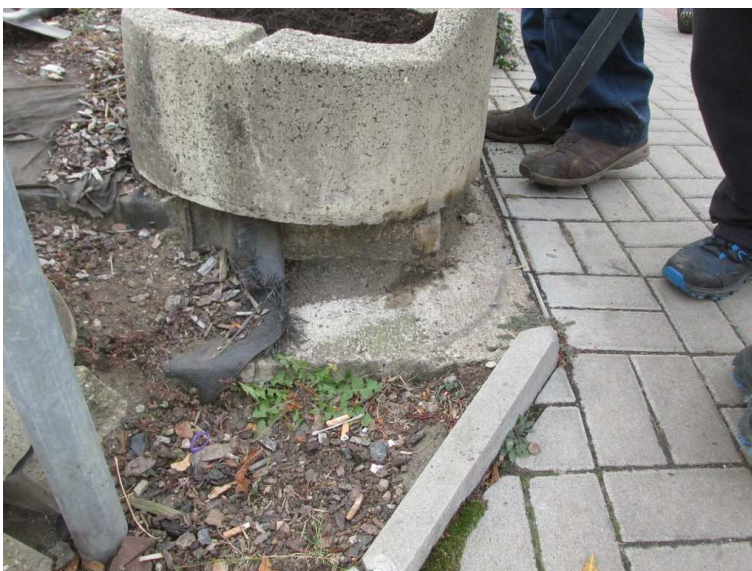
- 34) Římsa mezi konstrukcemi pod květináči a levý chodník NK1

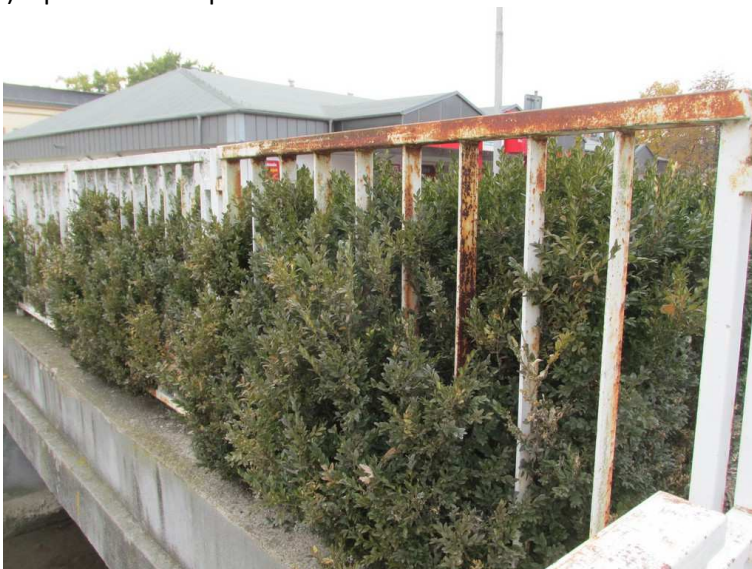
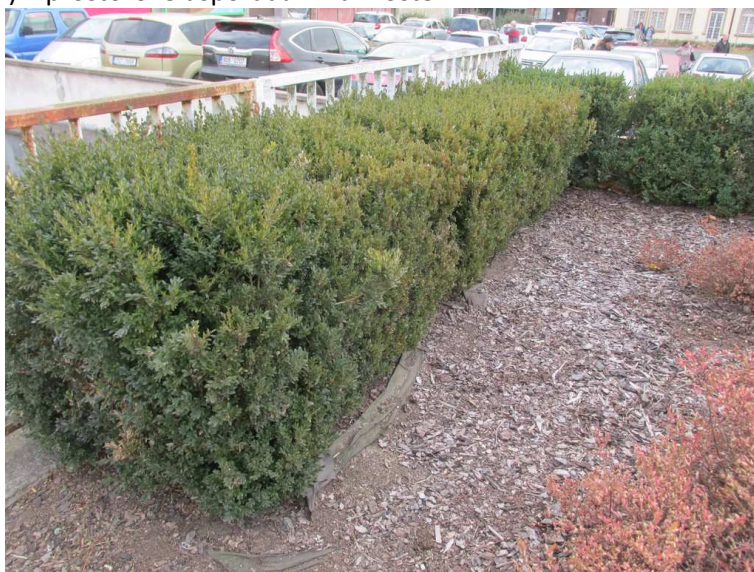
zábradlí: - nátěr zábradlí na vtoku je zašlý - prostupuje bodová a plošná koroze

- 36) Zábradlí vlevo (vtok) – prostorové uspořádání na mostě

- Obnovit nátěr PKO zábradlí na vtoku.
3. **Odstranění závad - nutné provést do 2-3 let**
 - Realizace celkové opravy – rekonstrukce.
4. **Provádět periodicky**

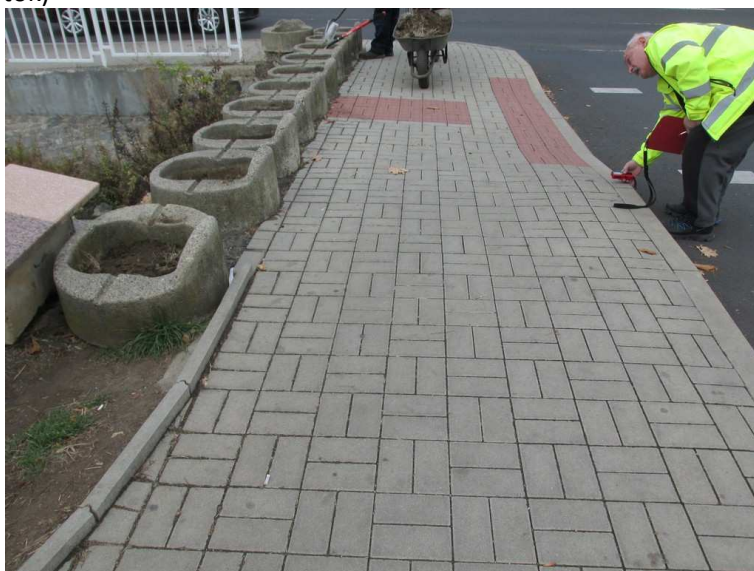
chodníky: - lokální prosedlé nerovnosti v dlažbě do 20mm

38) Chodník vpravo (výtok)
