F O T O D O K U M E N T A C E

Oprava fasády a střechy tělocvičny ZŠ Lidická

Základní škola
Lidická 31/18, Bílina 418 01

05/2017

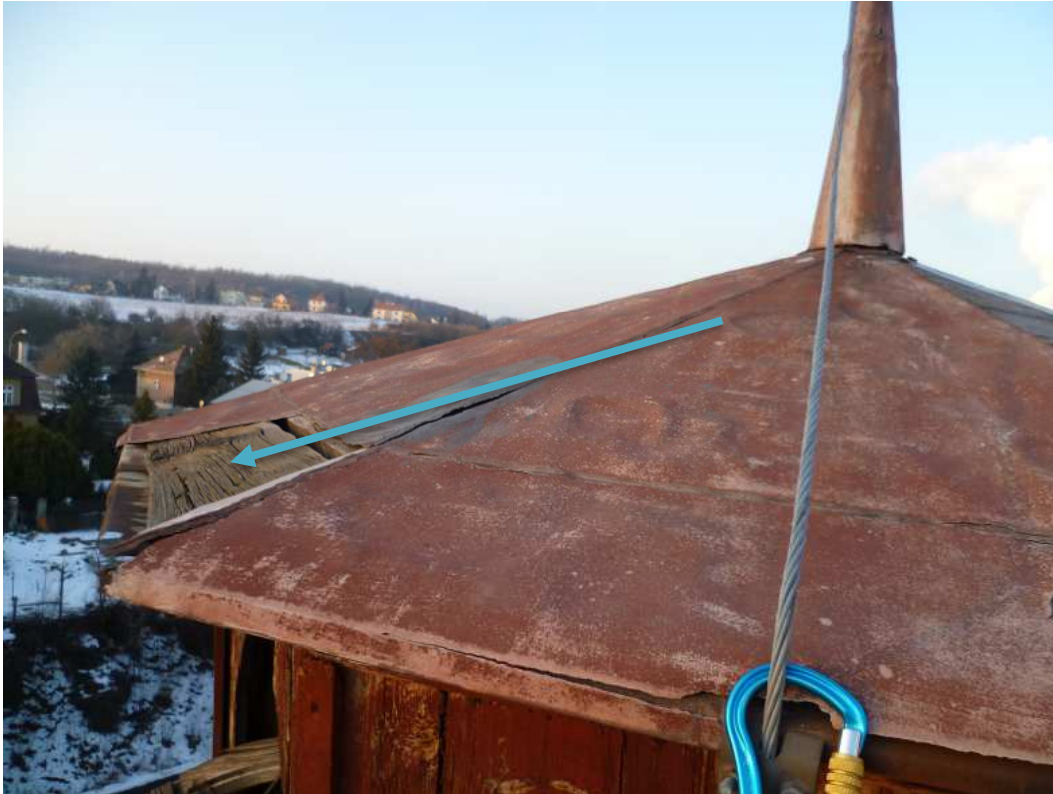
Pozn. 1 - výměna poškozeného dřevěného prvku střešního pobití, předpoklad 100%

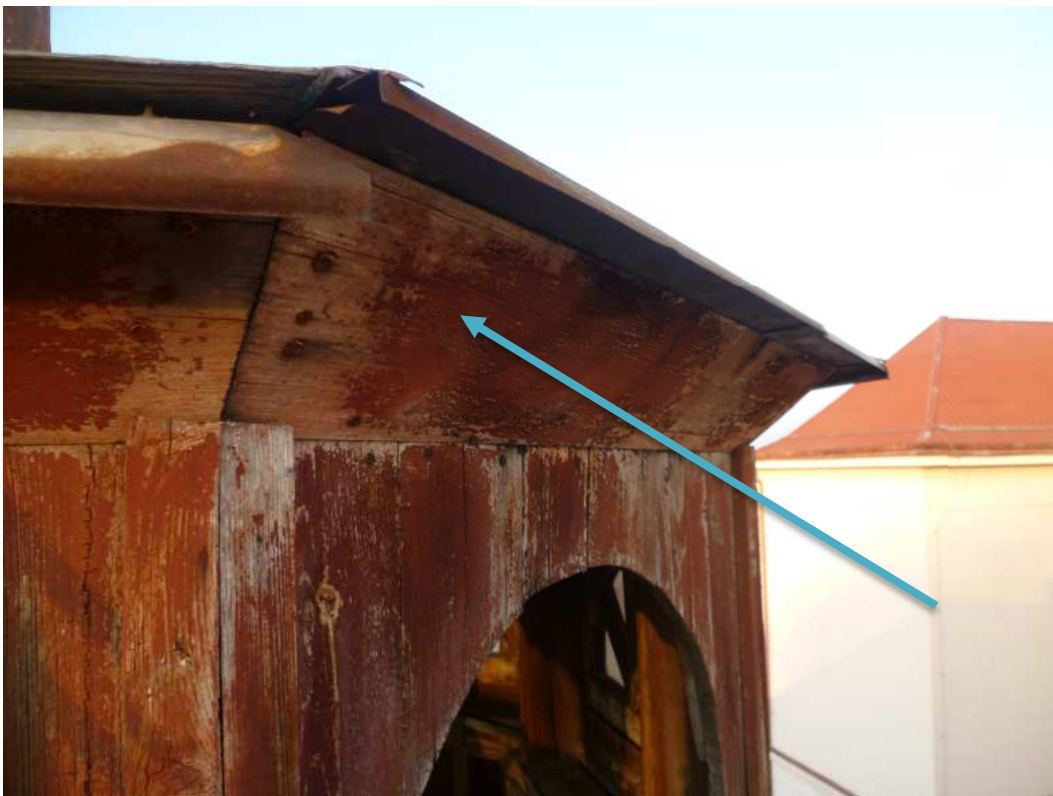
Pozn. 2 - výměna poškozeného dřevěného prvku šikmého pobití mezi osmistěnnou částí a střechou, předpoklad 100%

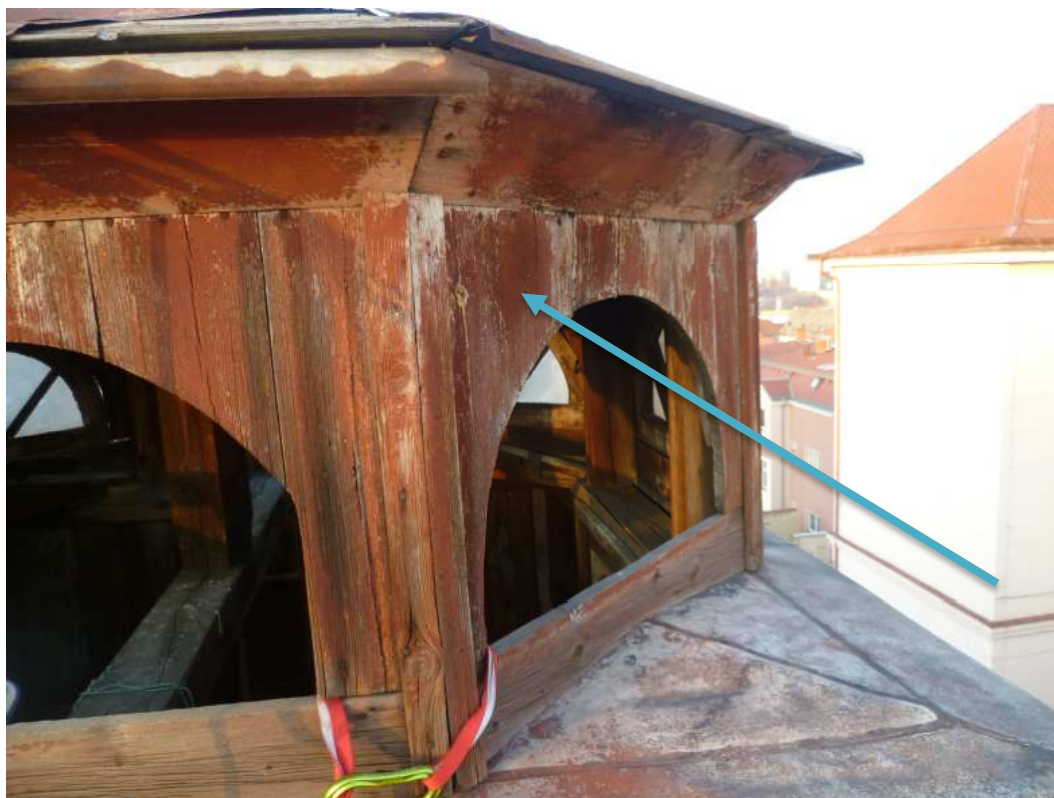
Pozn. 3 - výměna poškozeného dřevěného prvku pobití osmistěnné části věžičky, předpoklad 100%

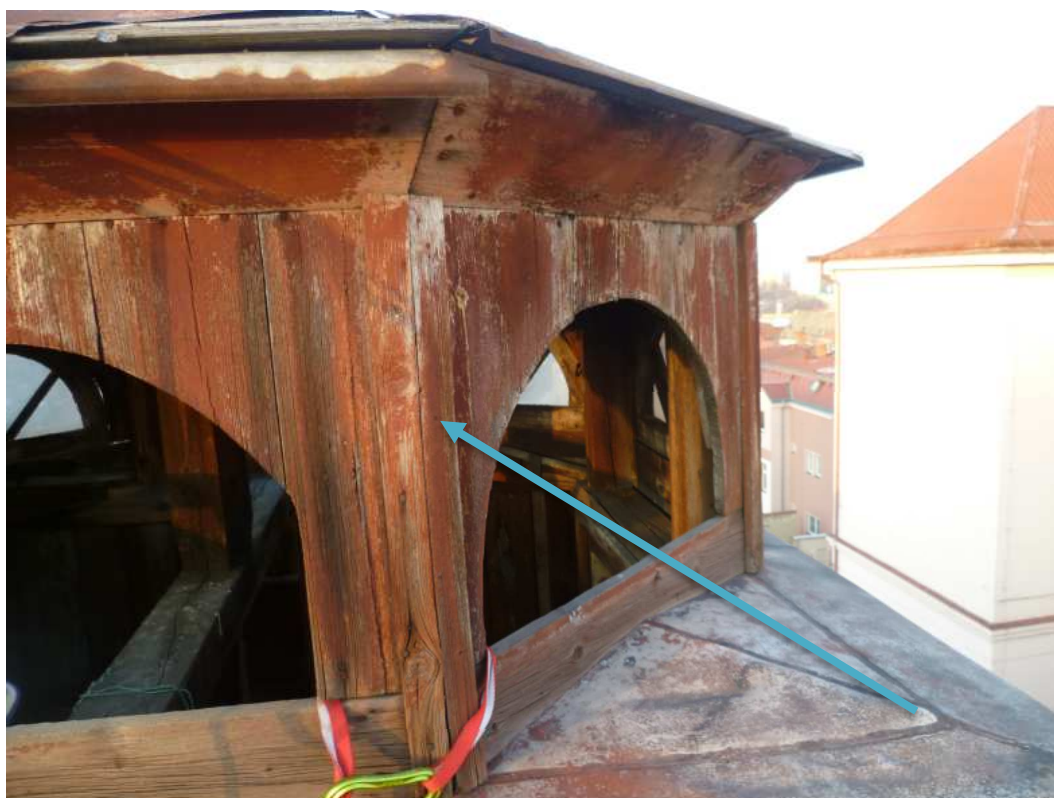
Pozn. 4 - výměna poškozeného dřevěného prvku svislého pobití hran osmistěnnu, předpoklad 100%

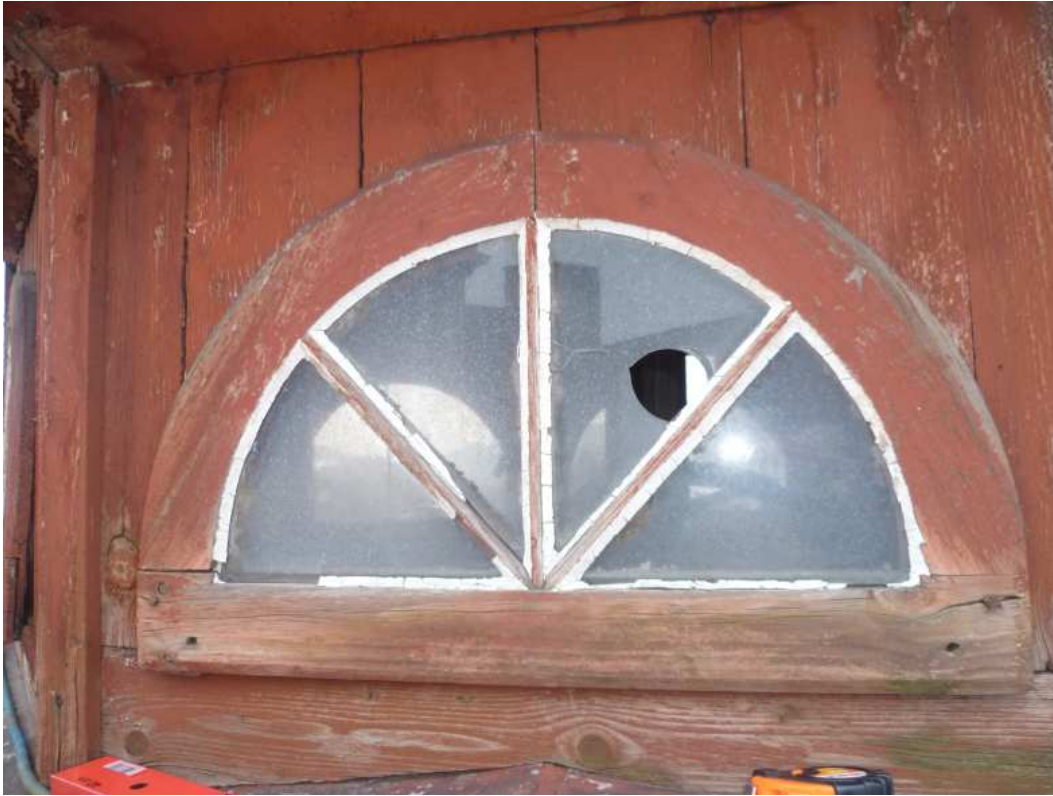
Pozn. 5 - repasování poškozeného okna, předpoklad 100%

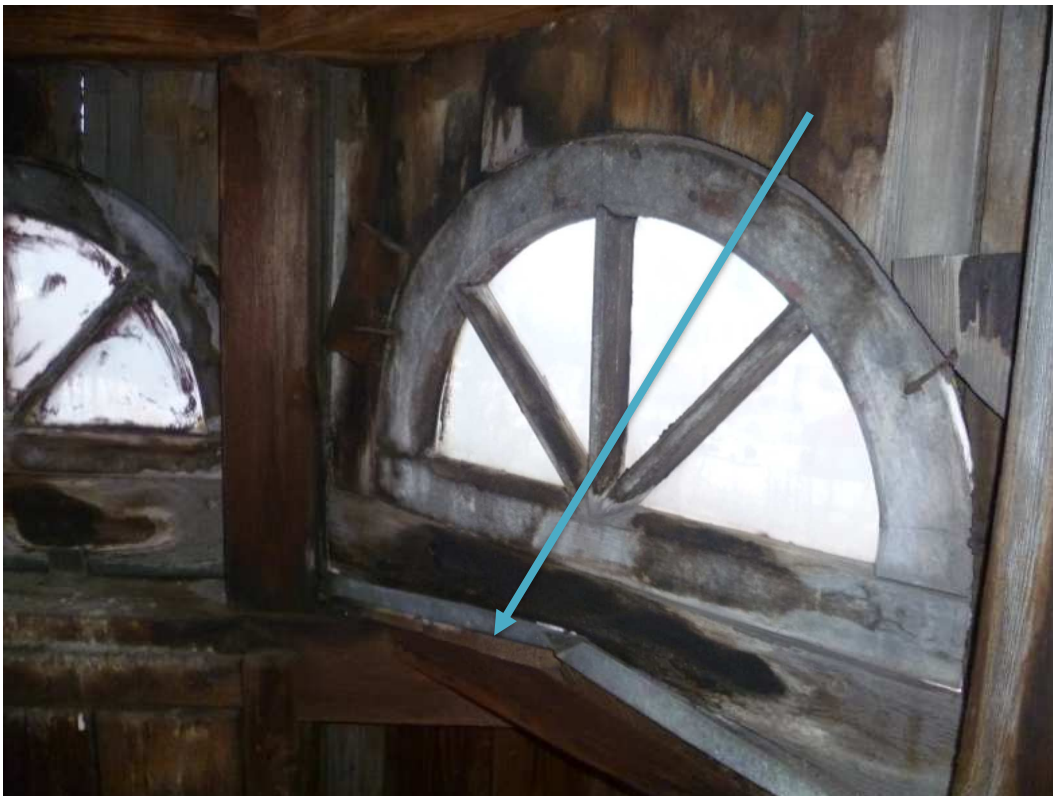
Pozn. 6 - výměna poškozeného dřevěného prvku části parapetu pod okny, předpoklad 75%

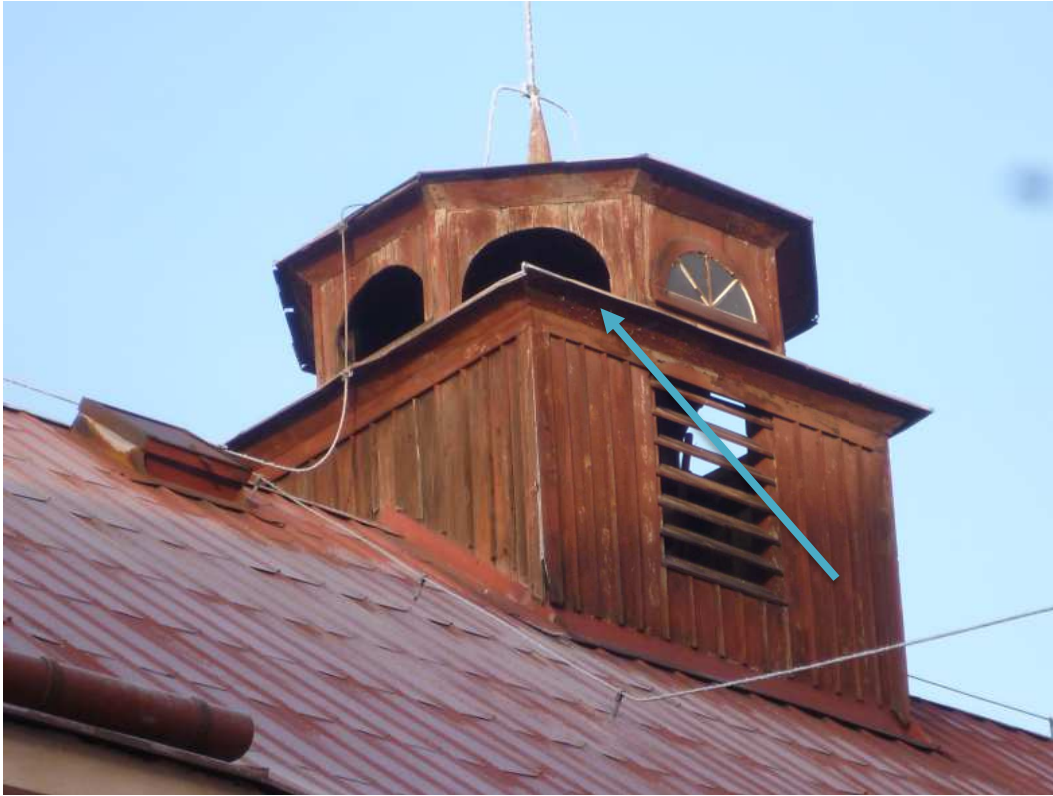
Pozn. 7 - výměna poškozeného dřevěného prvku šikmého pobití římsy mezi čtvercovou a osmistěnnou částí, předpoklad 50%

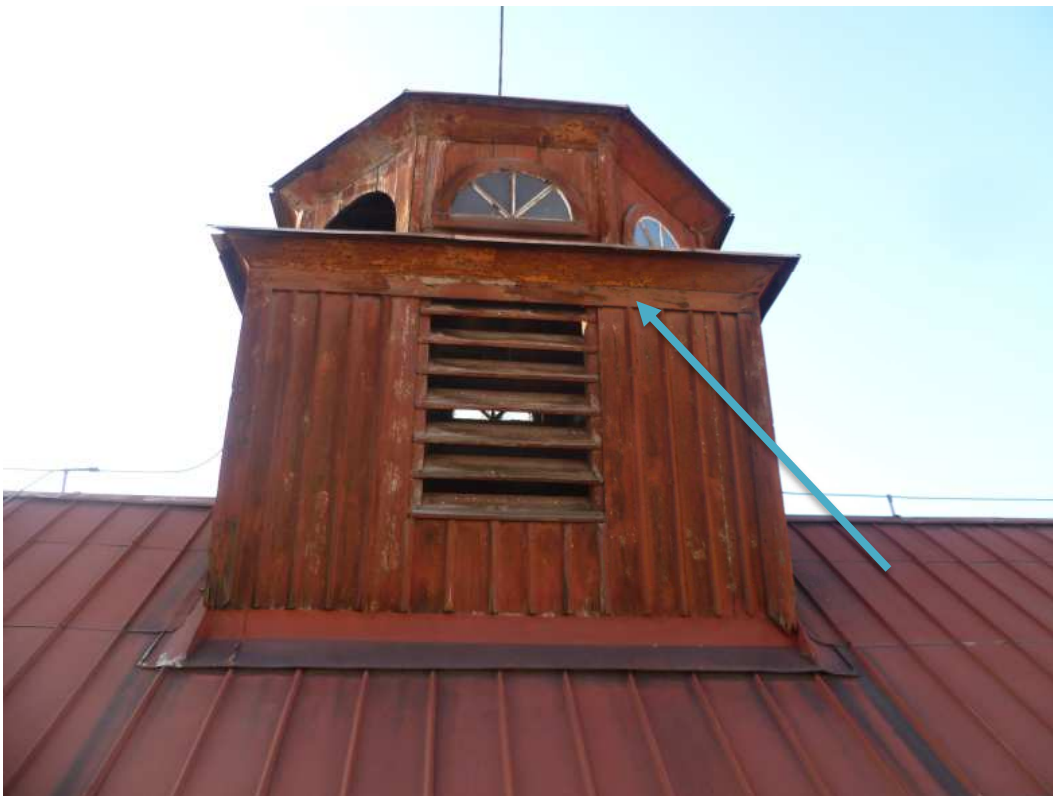
Pozn. 8 - výměna poškozeného dřevěného prvku vodorovného pobití čtvercové nadstřešní části, předpoklad 50%

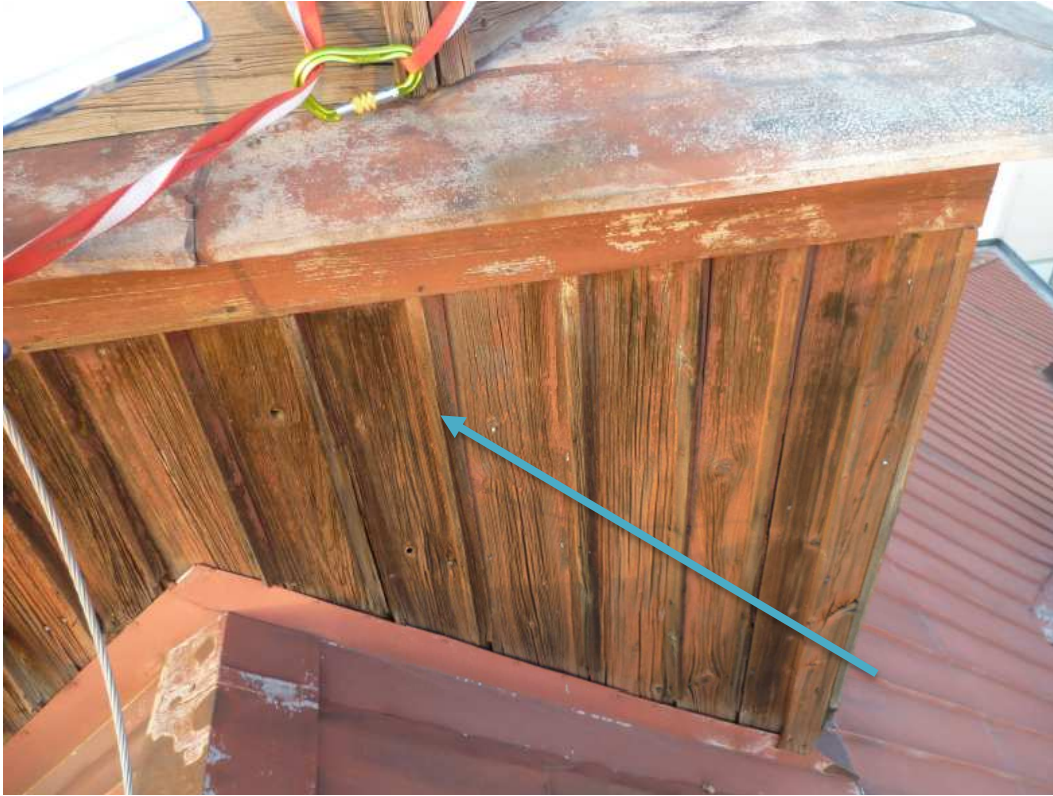
Pozn. 9 - výměna poškozeného dřevěného zdobného prvku trojúhelníkového tvaru, předpoklad 25%

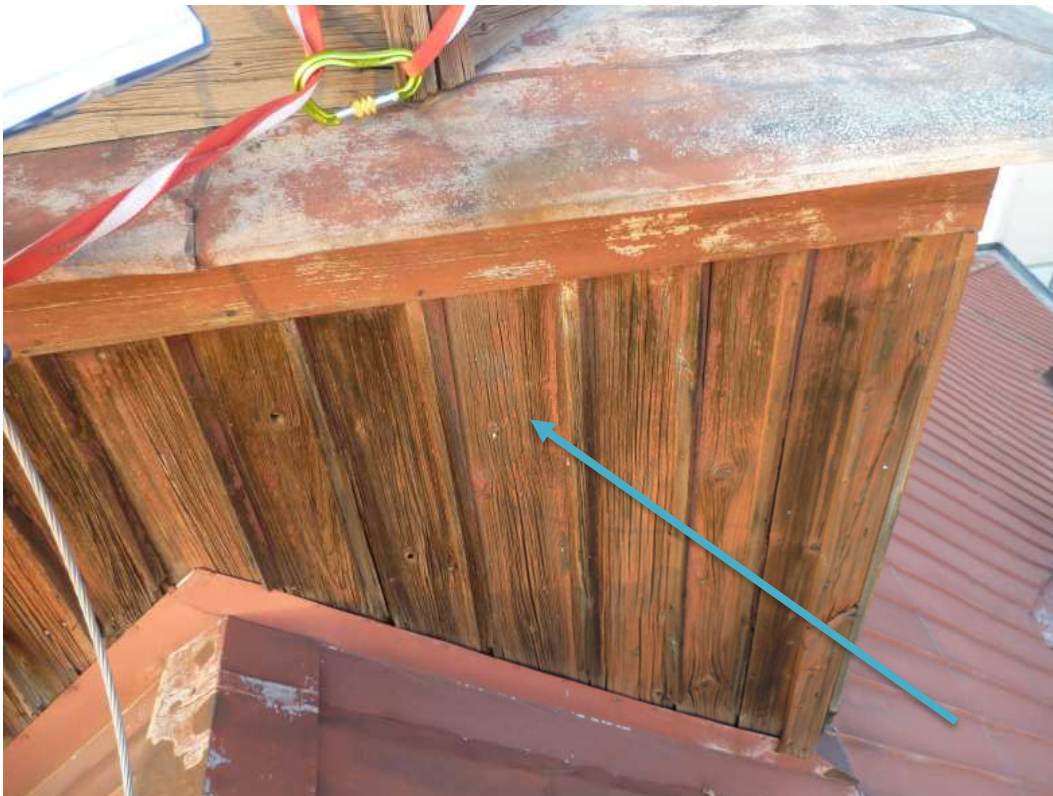
Pozn.10 - výměna poškozeného dřevěného prvku opláštění čtvercové nadstřešní části věžičky, předpoklad 25%

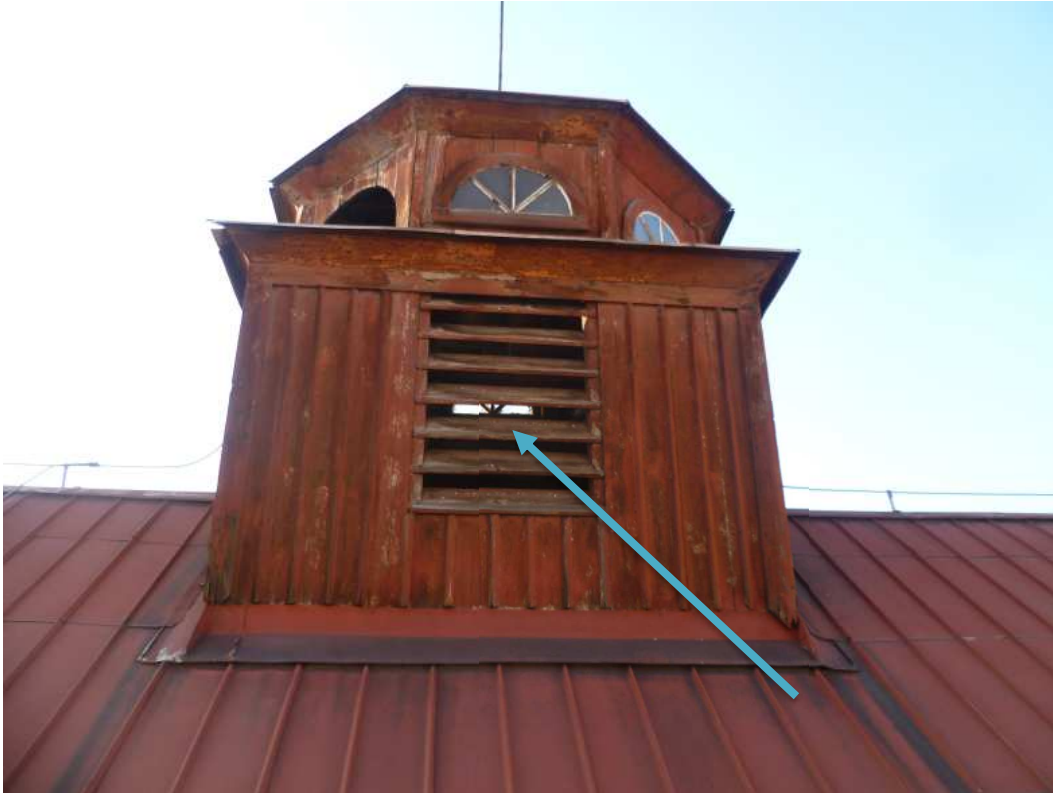
Pozn.11 - výměna poškozeného dřevěného prvku krycího větrací otvor, předpoklad 25%

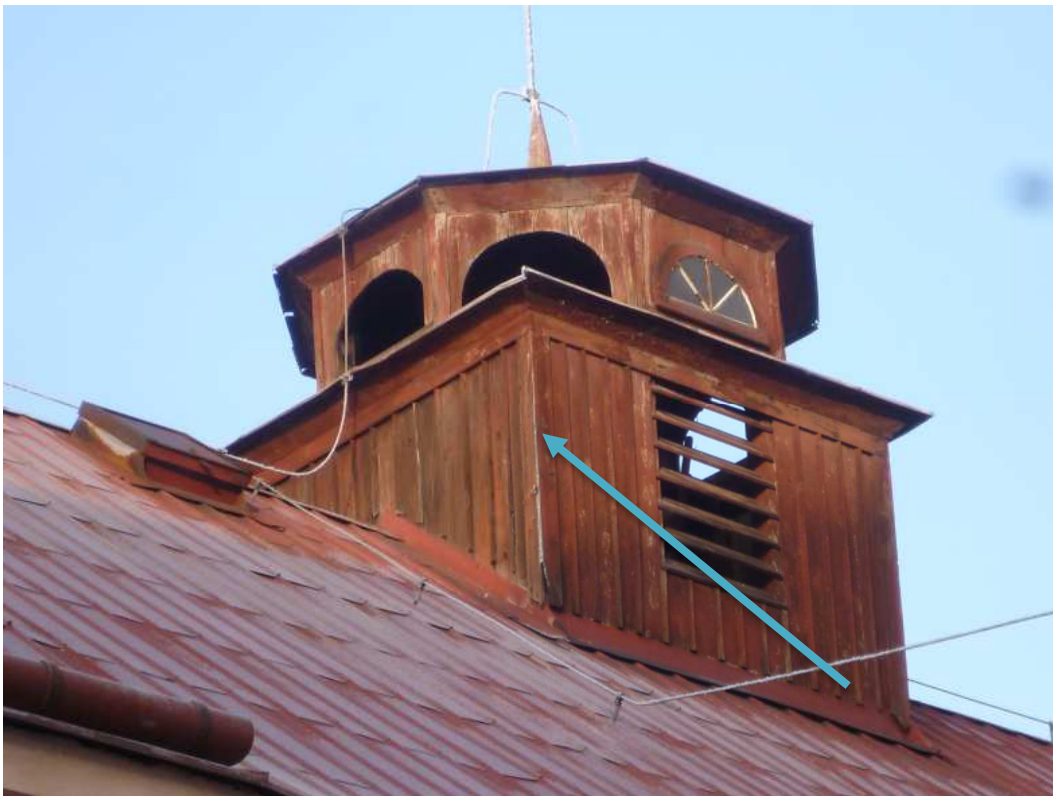
Pozn.12 - výměna poškozeného dřevěného prvku pobití hran nárožní čtvercové nadstřešní části. Předpoklad 100%

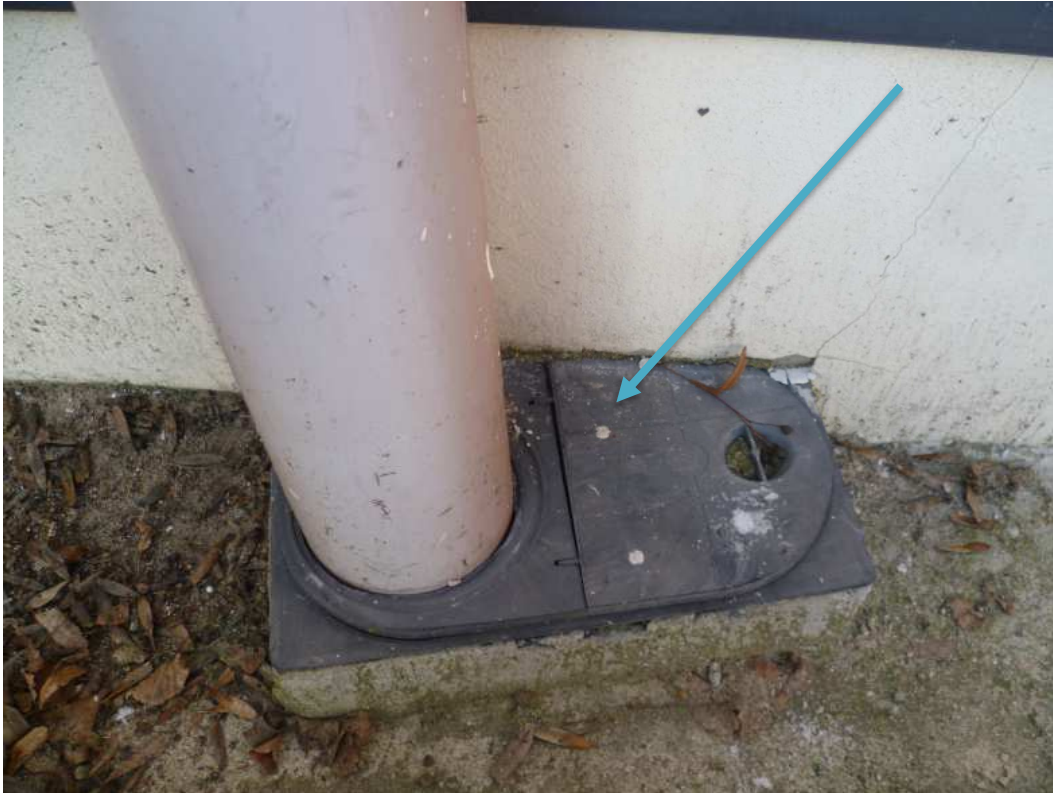
Pozn.17 - demontáž (vybourání) stávajícího lapače střešních splavenin z důvodu nevhodného umístění v těsné blízkosti fasády. Při demontáži bude nutné vybourat i část betonového okapového chodníku.

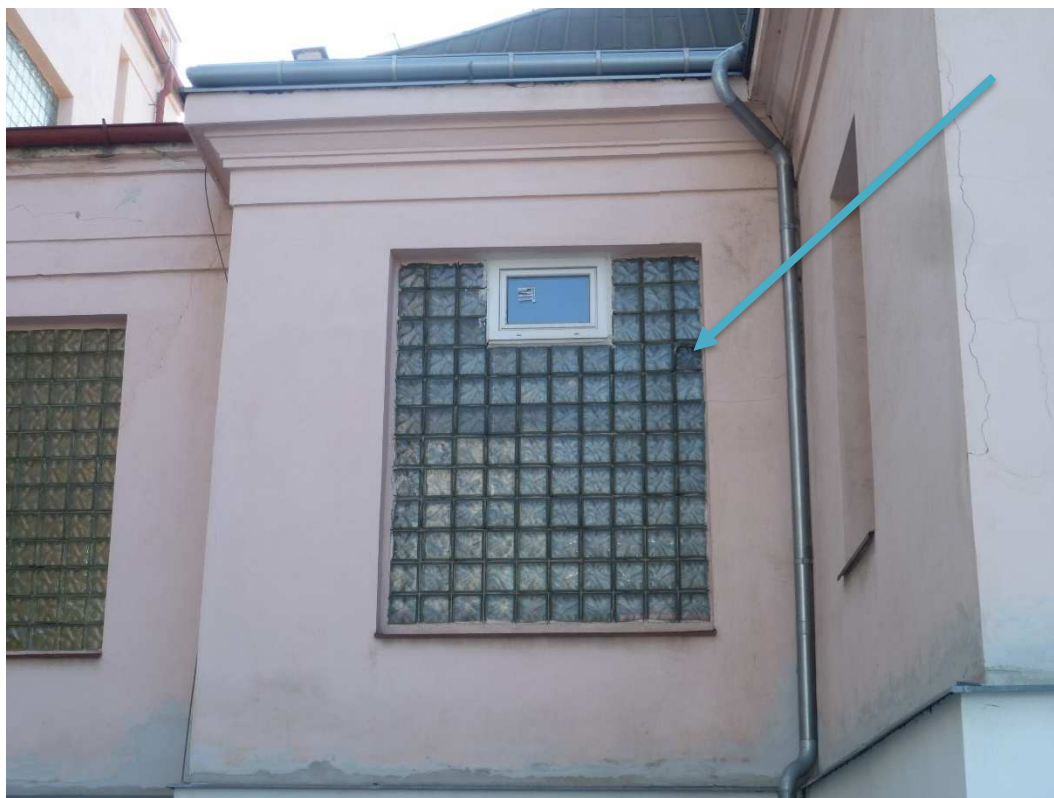
Pozn.27 - demontáž poškozených sklobetonových tvárnic (cca 2-5 ks na jedno okno).

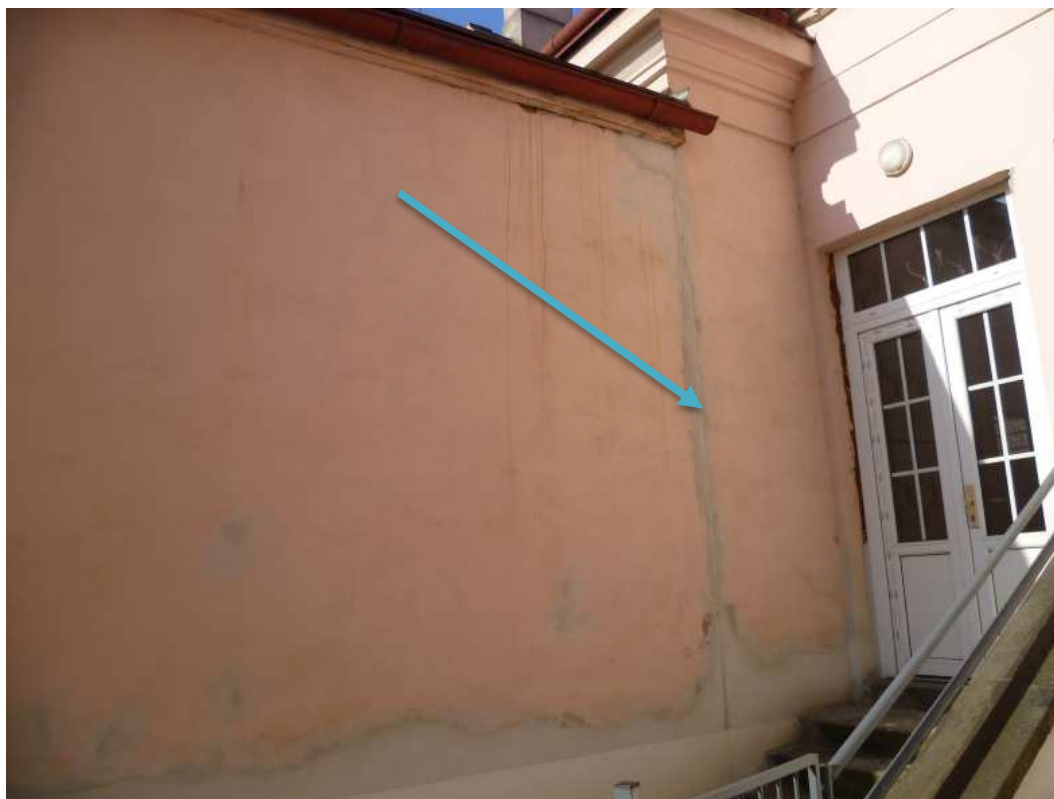
Pozn.28 - dilatační spáry vyčistit.

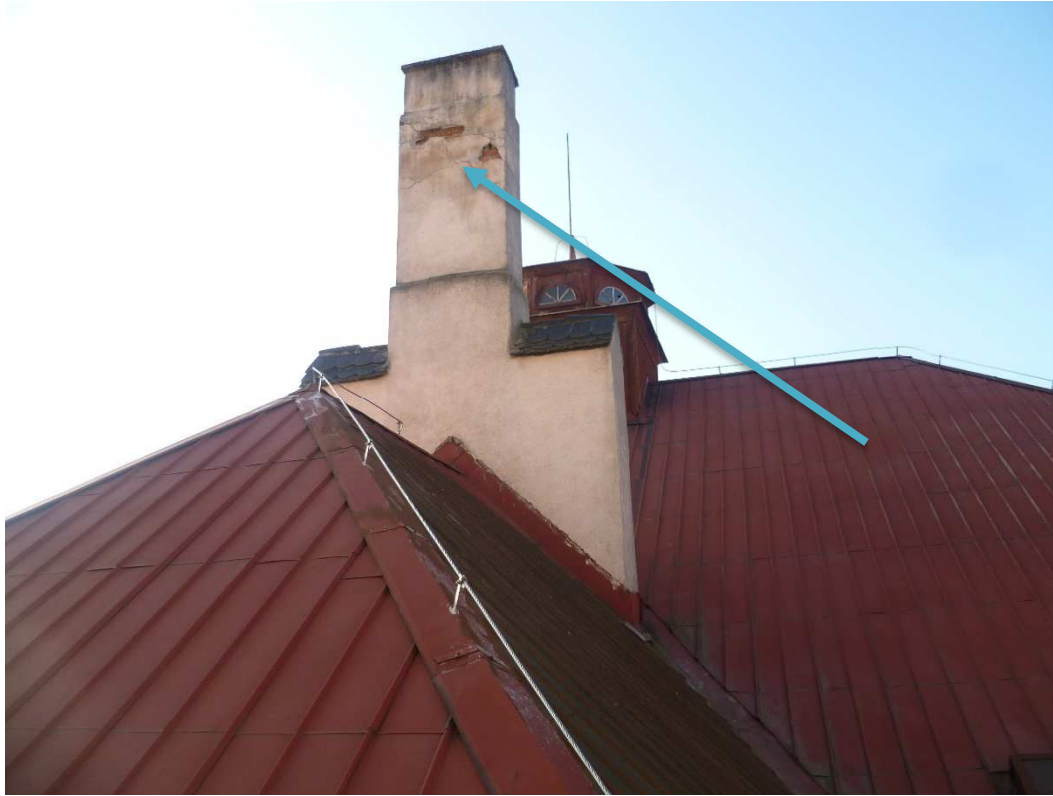
Pozn.39 - odstranit veškeré narušené a nesoudržné omítky. Předpoklad je cca 50%. V části komínového tělesa bude pravděpodobně nutné odstranit i část narušeného zdiva (cihla plná) v rozsahu cca 5m².

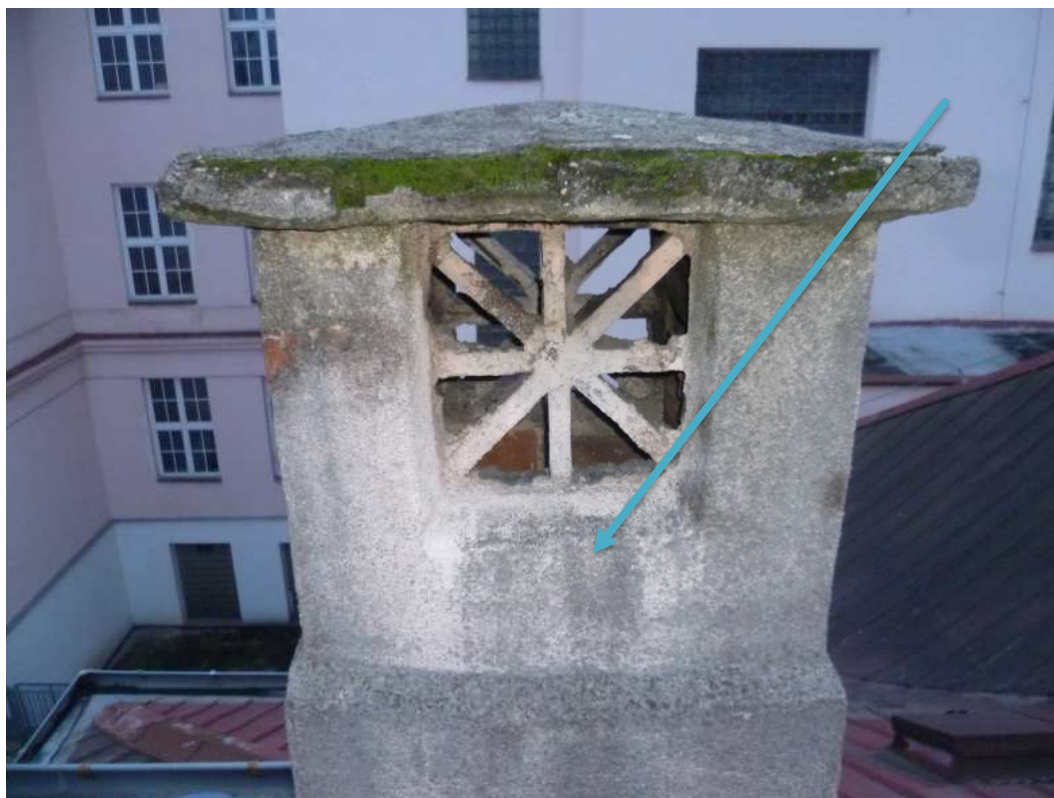
Pozn.41 - odstranit veškeré narušené a nesoudržné omítky. Předpoklad je cca 20%.
