Stavebně technický průzkum z hlediska vlhkostní problematiky

Objekt č.p. 23/12, Mírové náměstí, Bílina

Datum provádění prohlídky:

9.12.2021 a 13.12.2021

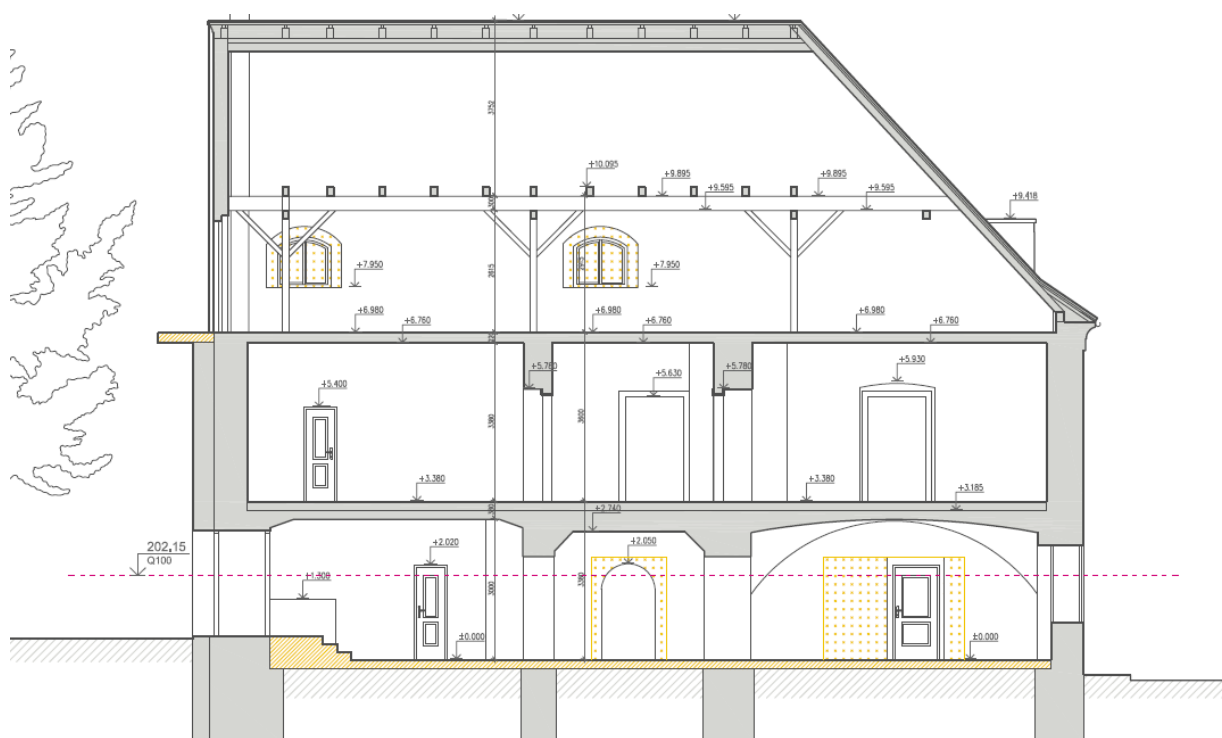
Úroveň hladiny 100 leté vody

Dle poskytnutých podkladů se objekt nachází v povodňové zóně 100 leté vody – (viz níže uvedený řez.)

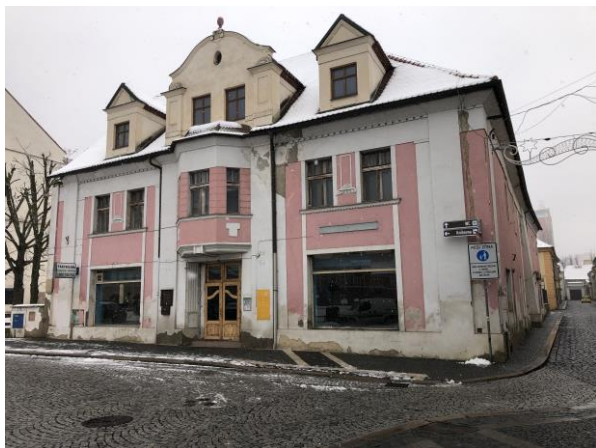
Foto 1: celkový pohled z náměstí na předmětný objekt s viditelnými vlhkostními poruchami

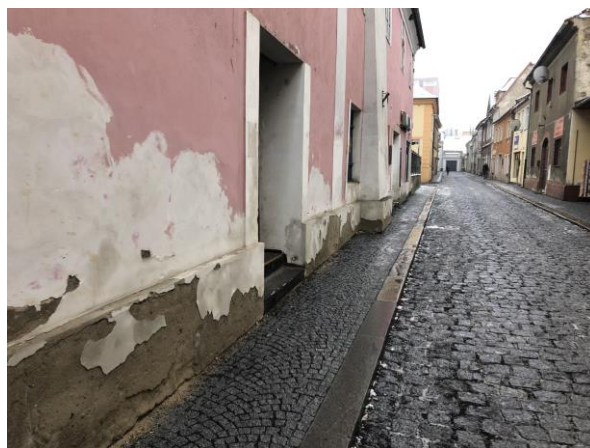
Foto 2: Pohled na fasádu z ulice Komenského. Viditelné vlhkostní projevy na soklu i na fasádě.

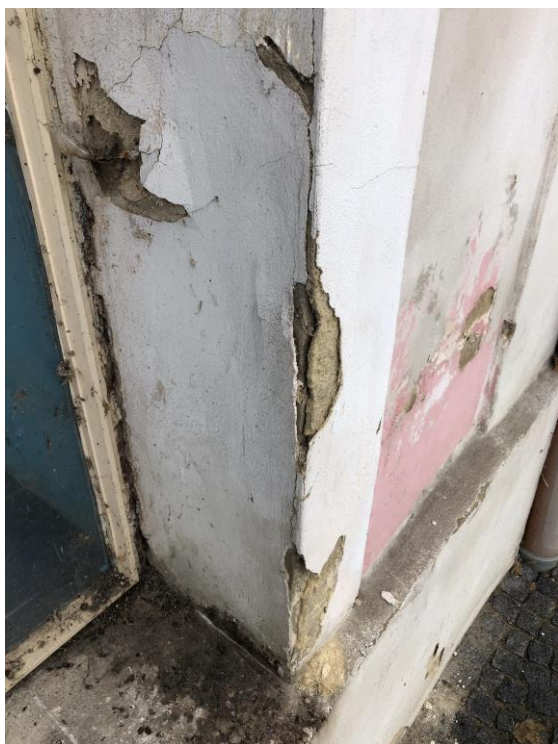
Poruchy na fasádě jsou způsobeny i nevhodnými opravami soklové části, dále neudržováním a stářím objektu. V rámci minulých rekonstrukcí fasády byly místy nevhodně ponechány původní omítkové vrstvy a byly nanесeny nové. (viz foto č. 3)

Foto 3: Detail poškozené části fasády nad soklem u stavebního otvoru. Původní omítka pod následnými vrstvami vlivem vlhkost a salinity degraduje.

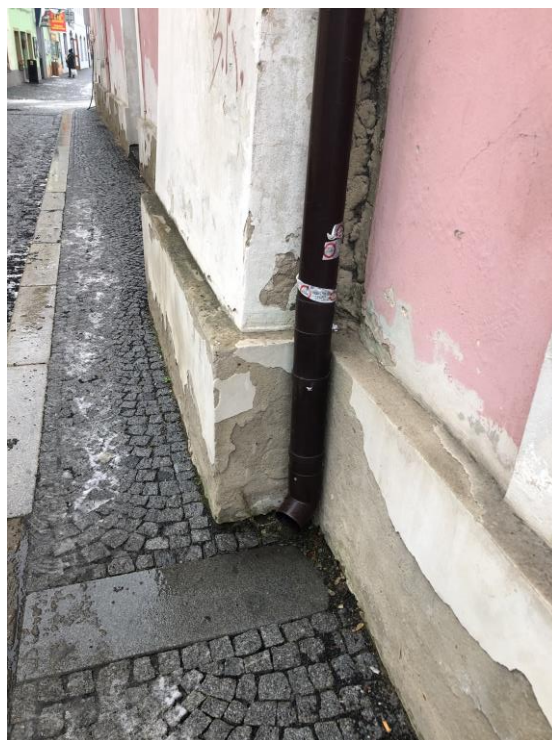
Stávající svislé dešťové svody jsou zavedeny do kanalizace, nelze vyloučit v potrubí pod povrchem poruchy v odtoku do kanalizace. Dešťový svod v ulici Komenského není napojený do kanalizace a voda ze svodu volně stéká k patě zdiva. Podél objektu z uličních komunikací je chodník pro pěší, tvořený z kamenných kostek. U jižní části štítové fasády je povrch terénu tvořen živící a nyní slouží jako parkoviště. Povrch dvora je zpevněn betonem, přes který prorůstá náletová zeleň. Dvůr je odvodněn dvěma vpustěmi zaústěnými do kanalizace. Dvůr není náležitě udržován.

Foto 4: Pohled na nezaústěný dešťový svod v ulici Komenského

- Nedestruktivním měřením byla zjištěna **vysoká až velmi vysoká** vlhkost hlavně v povrchových úrovních zdiva a omítkových souvrství.
- Havarijní stav dešťového svodu ve dvorním traktu u paty zdiva objektu a neukončený dešťový svod v ulici Komenského, kdy voda stéká k základům zdiva. **Současně důrazně doporučujeme provést revizi zaústění ostatních dešťových svodů včetně navazujících úseků dešťové kanalizace s případným zajištěním jejich těsnosti.**

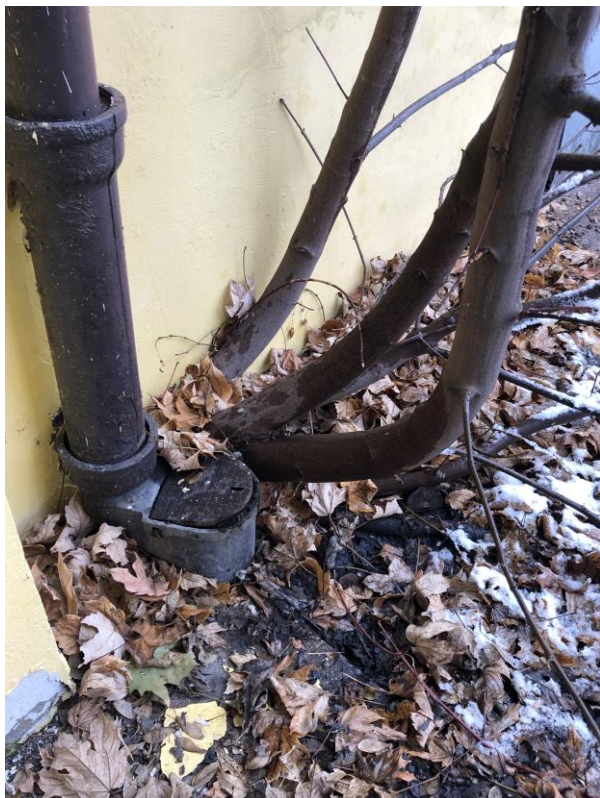
Foto 5: Detail neudržovaného ukončení dešťového svodu ve dvorní části u řešeného objektu. Svod je v tomto místě ucpaný a dešťová voda při dešti přetéká k obvodové zdi. .

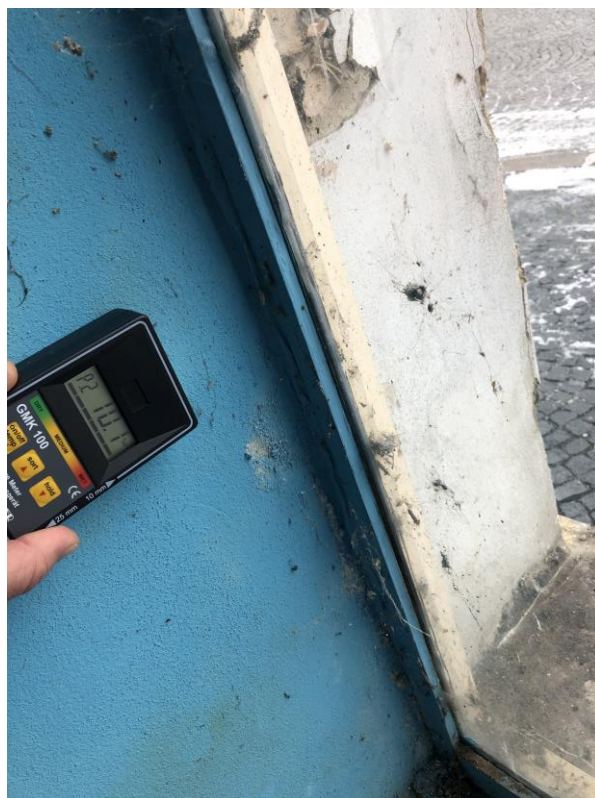
Foto 6: Detail – nedestruktivní měření vlhkosti z interiéru na obvodové svislé konstrukci.

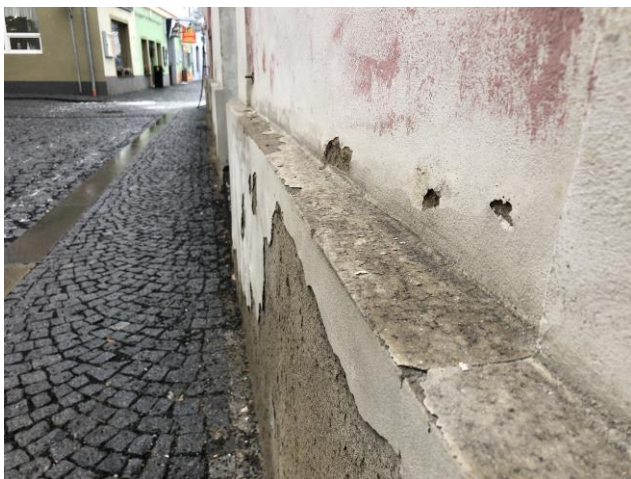
- Nevhodné úpravy povrchů svislých konstrukcí jak na fasádě, tak v interiéru. Jednak ponechání ve velkém rozsahu původní omítkové kontaminované souvrství, tak nevodné a neprodyšné úpravy, které koncentrují vlhkost ve zdivu a dále způsobují vztlínání do vyšších partií. Chybný sklon soklu v uliční části a nevhodné opravy již původně poškozených omítkových vrstev.

Foto 7: Detail nevhodně spádovaného ukončení soklu u fasády.

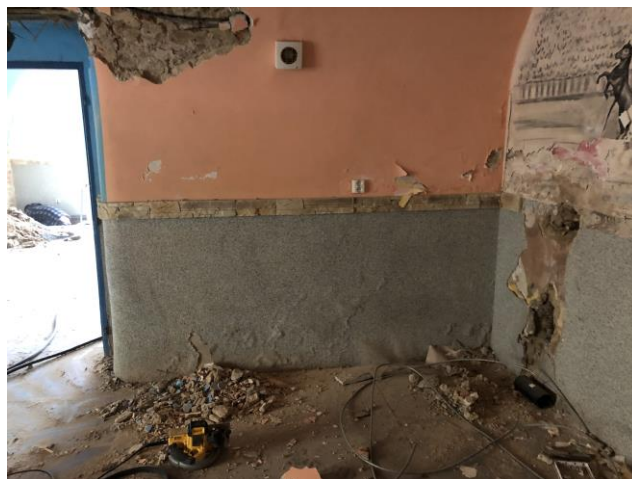
restaurace/kavárny jsou povrchově upraveny neprodyšnými vrstvami, které koncentrují vlhkost ve svislých konstrukcích z důvodu minimální prodyšnosti. Rovněž bylo zjištěno, že většina povrchových úprav svislých konstrukcí byla realizována na původních omítkových vrstvách a nátěrech (viz foto č.11). V jihozápadní části objektu jsou v interiéru sokové části svislých konstrukcí opatřeny dřevěným obložením na rošt. Dle původního využití místností jsou některé stěny opatřeny keramickými obklady.

Foto 8: pohled na soklové partie v interiéru 1.NP – nevhodné neprodyšné povrchové úpravy.

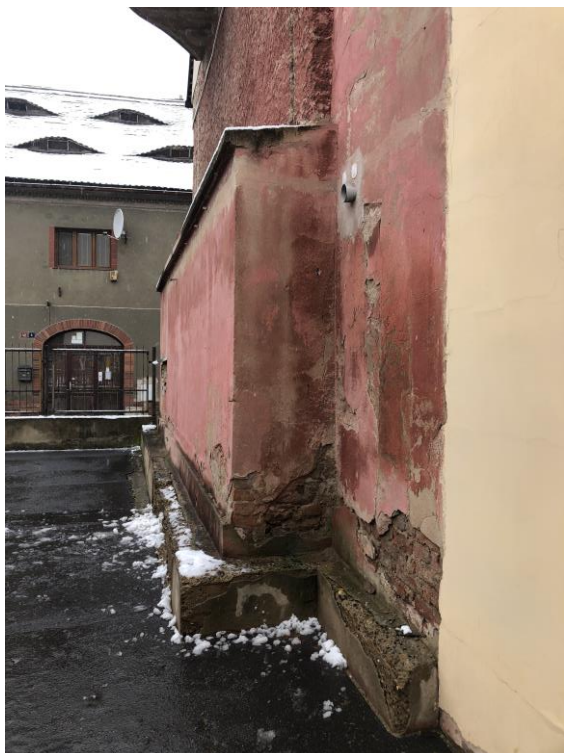
- Ostřík dopadající dešťovou vodou na soklové části uliční fasády. Soklová omítka je poškozená trhlinami, ostříkující voda do trhlin zatéká a dále omítku narušuje. K dalšímu zhoršení stavu omítky pak dochází a dále bude docházet prostřednictvím zmrazovacích cyklů.

Foto 9: Detail poruch na nevhodně vytvořeném soklu u spodní části svislé konstrukce v jižní části objektu – výrazné poruchy způsobené vlhkostí, nevhodným sklonem soku a odstříkující vodou

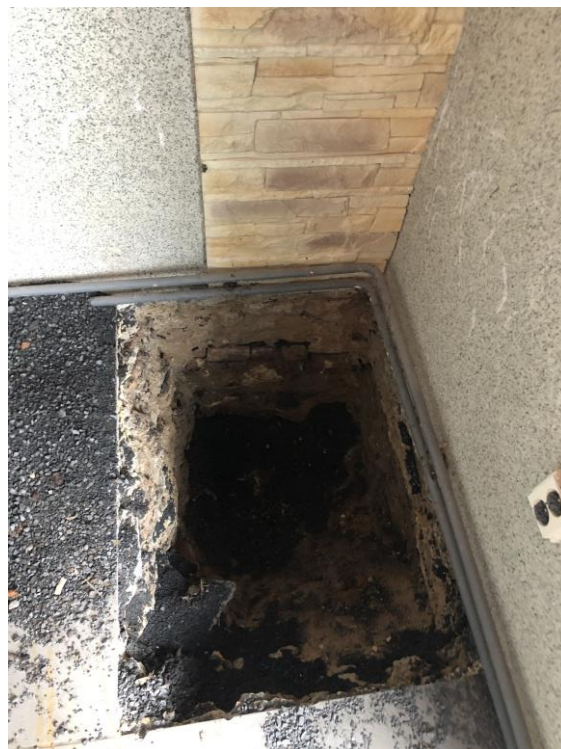
Foto 10: Detail – kopaná sonda v severozápadním koutu prostor 1.NP

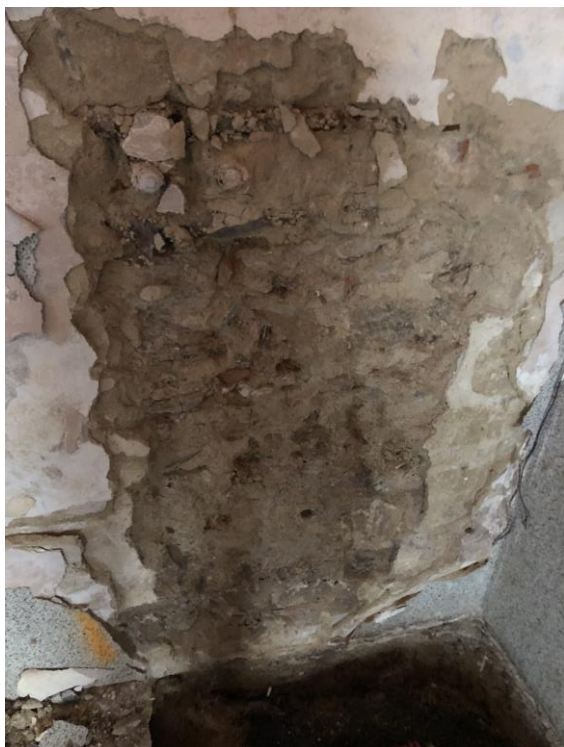
Foto 11: Detail stavu omítkových souvrství na vnitřní nosné svislé konstrukci s viditelnými původními vrstvami omítek a nátěrů pod novějšími vrstvami, odseparovaná omítka a výmalba

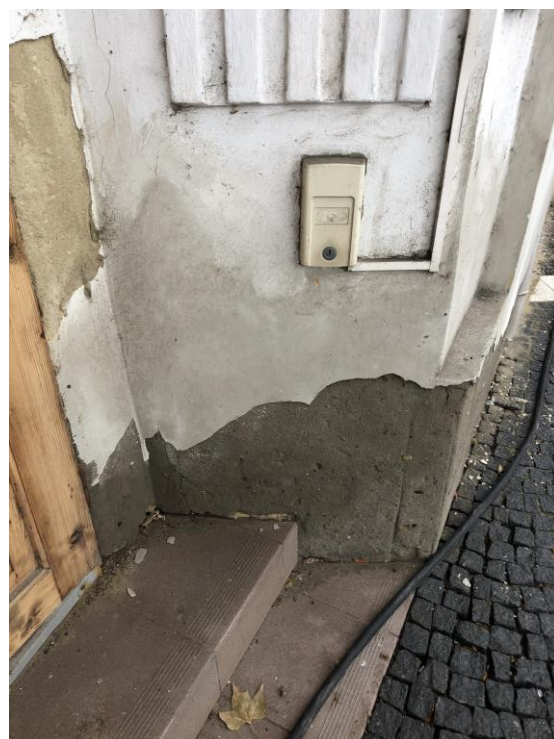
Foto 12: Detail – poškozené omítkové souvrství u hlavního vstupu do objektu

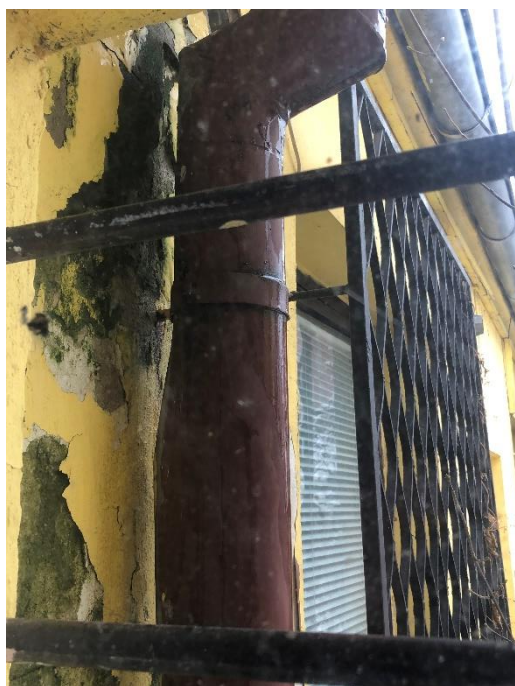
Foto 13: Detail poškozeného dešťového svodu s viditelnými důsledky vniku vlhkosti do fasády ve dvorním traktu řešeného objektu

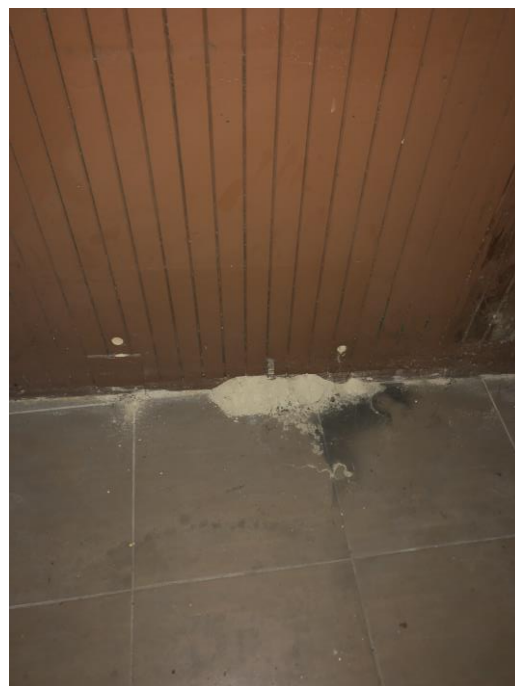
Značné poruchy omítkových souvrství byly zjištěny na svislých konstrukcích v interiéru 1.NP. Příčinou je hlavně neexistence nebo nefunkčnost vodorovných hydroizolací a dále také nevhodné povrchové úpravy stěn interiéru. V jižní části objektu jsou instalovány dřevěné obklady na roštu, které pouze vizuálně zakrývají poruchy omítkových souvrství.

Foto 14: pohled na část interiéru 1.NP v místě budoucí samostatné jednotky řešené části – dřevěné obložení - u podlahy již části opadávající omítky.

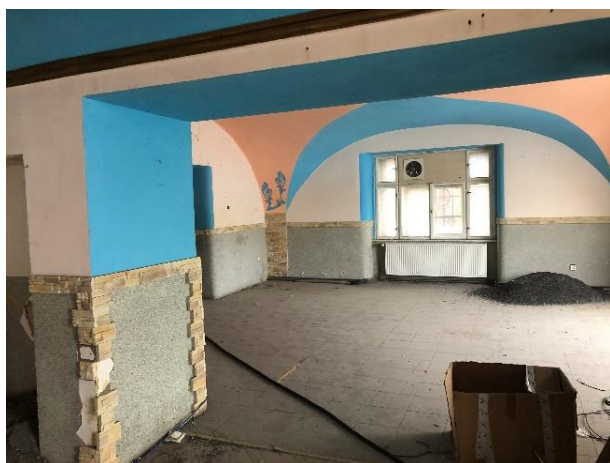
Foto 15: pohled na část interiéru 1.NP v místě budoucí kavárny řešené části

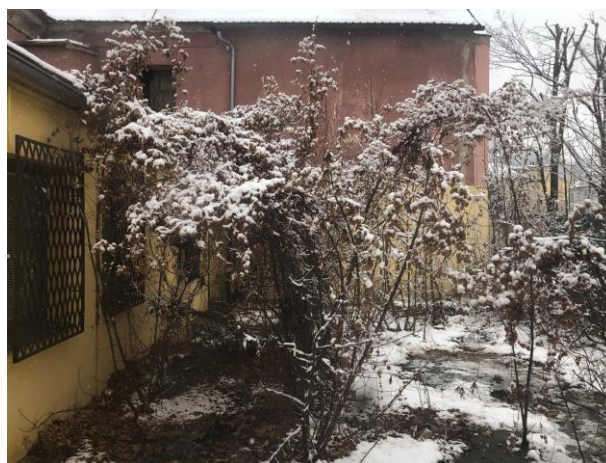
Foto 16: Pohled na část dvorního traktu řešeného objektu – náletové dřeviny a neudržovaný stav
