Stavebně technický průzkum areálu bývalého pivovaru v Bílině

Zpracovatel studie: **ARTENDR**[®]
IČ: 24190853 DIČ: CZ24190853
Nádražní 67, 281 51 Velký Osek
info@artendr.cz, 605 283 808
Ing. František Mandovec

Stupeň PD: stavebně technický průzkum

Datum: duben - květen 2023

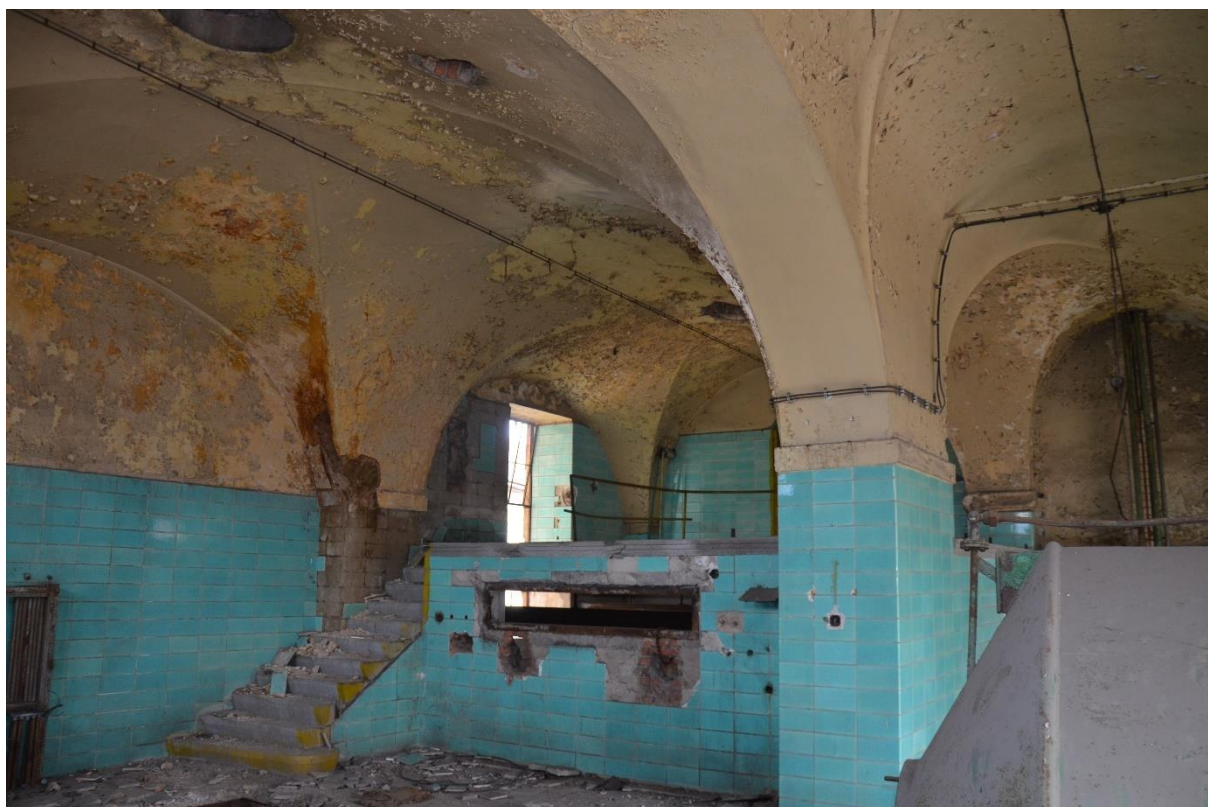
Devastovaná varna, scezovací kád'

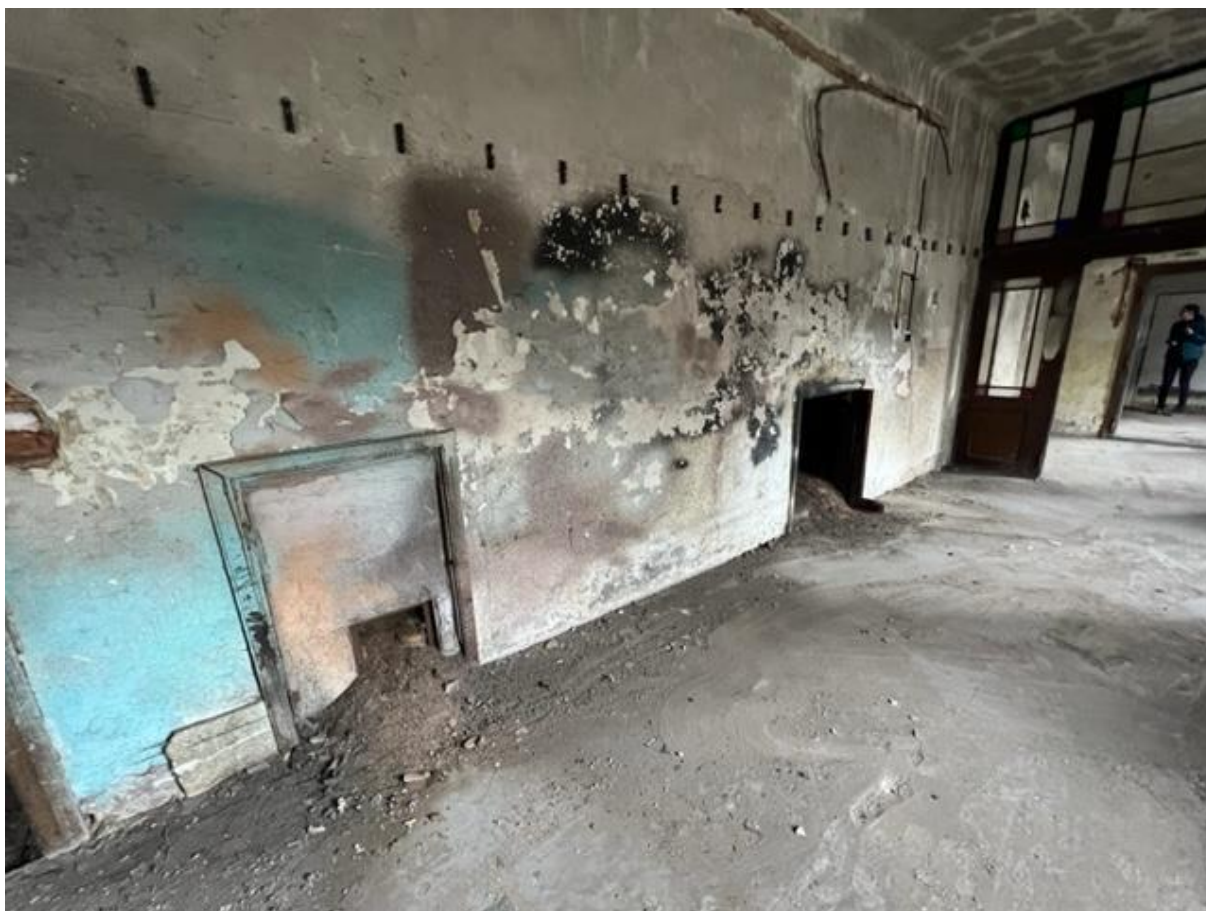
Základové spáry stavebních konstrukcí jsou na zeminách údolní nivy Lukovského potoka tvořené různorodými sedimenty. Šířka stavebních konstrukcí v základech odpovídá zatížení základové spáry (viz. statické posouzení). Údolní niva je zásobena vodou z protékajícího potoka a její zvodnění je stálé. Do základů a zdiva 1. NP se voda dostává kapilárními silami přes základovou spáru a zasypané části základového zdiva. Podle času založení areálu a znalosti technik pro tehdejší provádění stavebních prací, lze předpokládat, že ochrana stavebních konstrukcí je z dnešního hlediska nedostatečná, byla-li vůbec nějaká. Tato skutečnost způsobuje dnešní stav zamokření zdiva základů a zdiva 1. NP a umožňuje jeho poškozování. K zesílení poškození konstrukcí od pozemní vody přispívá i srážková voda stékající po povrchu dvorů a lokálně i voda stékající z porušených střech.

Prostor chodby, č.p.1

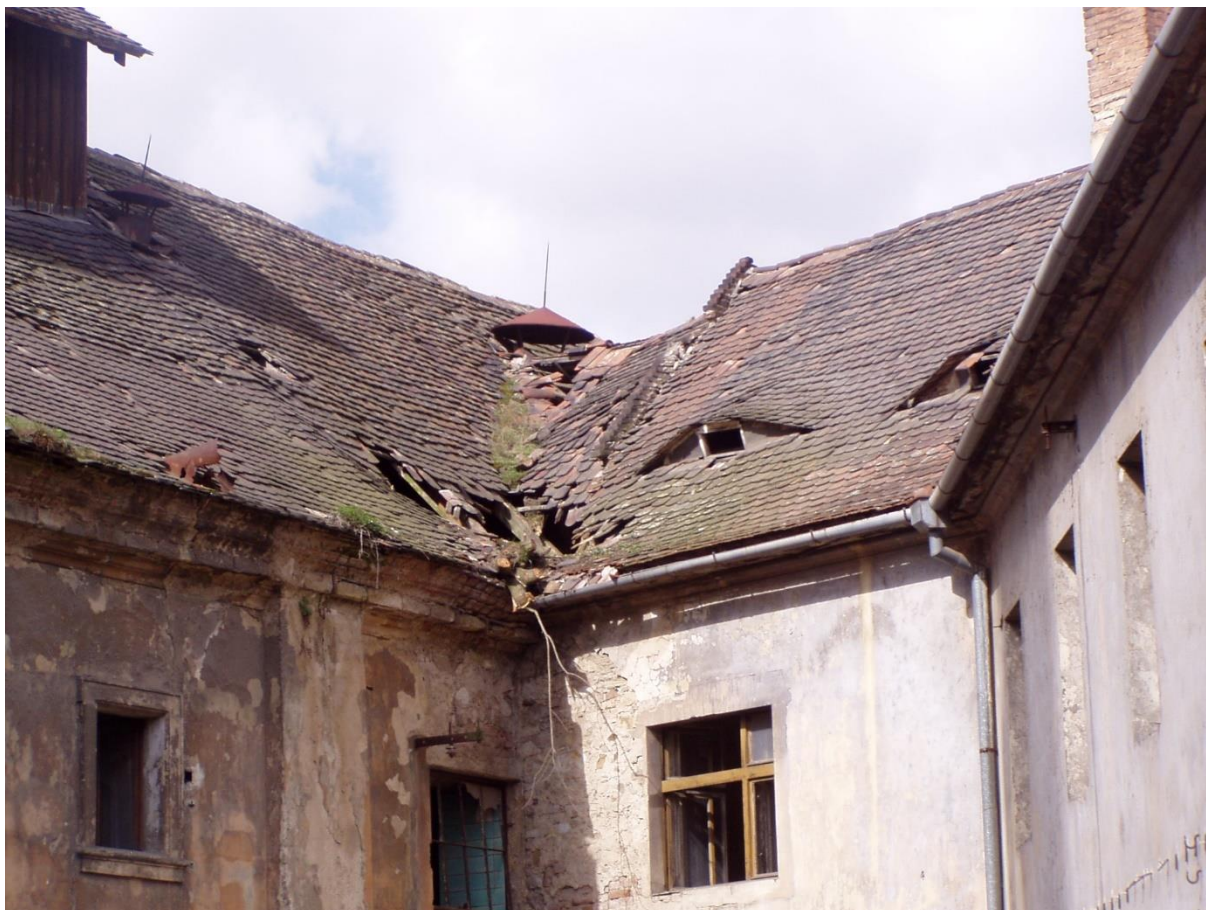
Střešní pláště, tvořené pálenou krytinou (tašky bobrovky) jsou dlouhodobě neudržovány. Poruchy střešní krytiny, způsobené větrnými pokyvy, které jednotlivé tašky shodily, vytvořily nechráněné otvory a umožnily zatékání srážkových vod do prostoru půdy a dále do vodorovných i svislých konstrukcí. Zkorodované klempířské prvky (žlaby, dešťové svody) také umožňují zatékání srážkových vod.

Poškození střech, úžlabí č.p.1 a č.p. 228

4, Zahájit opravy střechy, vážně poškozených na všech objektech areálu. Poškozená střech a tím umožnění zatékání dešťových vod do konstrukcí je na střechách areálových budov stejné. Stanovení priorit je na rozhodnutí majitele.

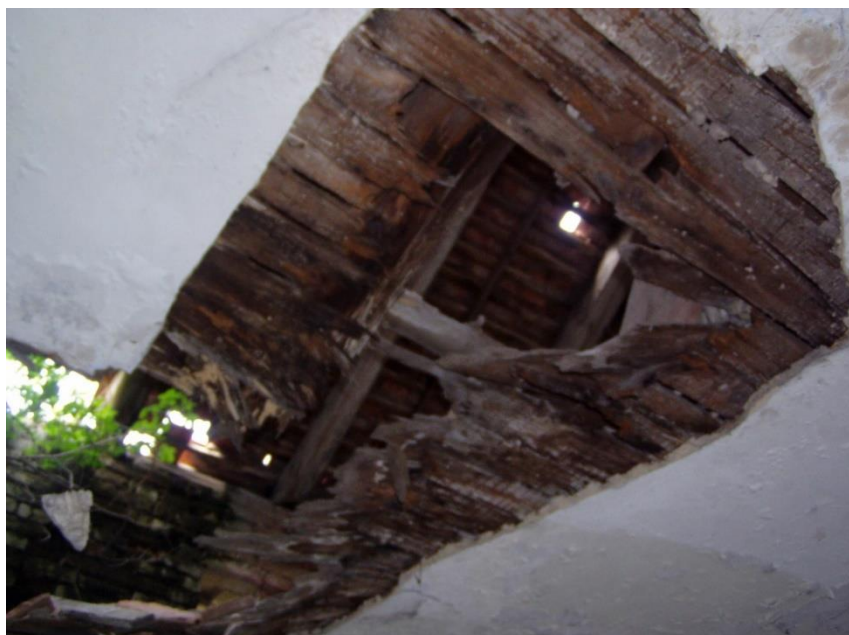
Srážkové vody, které pronikly do konstrukcí pod střechou, se dostaly do prostorů s velmi omezeným nebo žádným pohybem vzduchu a proto se špatně ošetřují a na konstrukce negativně dlouhodobě působí, což ještě urychluje nástup dřevokazů. Tyto poruchy a vady jsou shodné pro všechny objekty areálu. Podle zkušeností s podobnými chráněnými objekty jsou střechy, mající tuto taškovou tvrdou krytinu položenou na husté latování, krytiny jsou velice stabilní a při správné údržbě slouží dlouhodobě.

č.p.2 průhled propadlým stropem na porušený střešní plášť

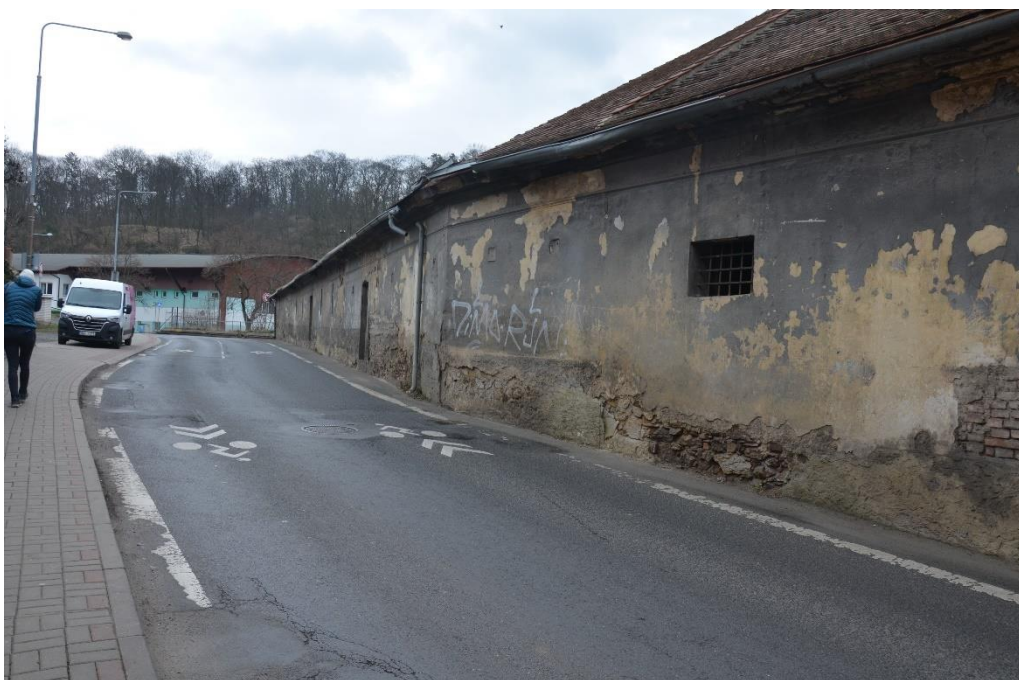
Základy, včetně obvodových stěn jsou podmáčené podzemní vodou. Obvodová zeď pod ulicí je zamokřená až do stropních konstrukcí a svědčí o nefunkční nebo neexistující vodorovné izolaci proti vodě vodorovné ani svislé. Obvodová stěna do dvora je prostoupena vratovými a dveřními otvory pro vstup a osvětlení 1. NP.

Pohled na objekt č.p. 1, ulice Litoměřická

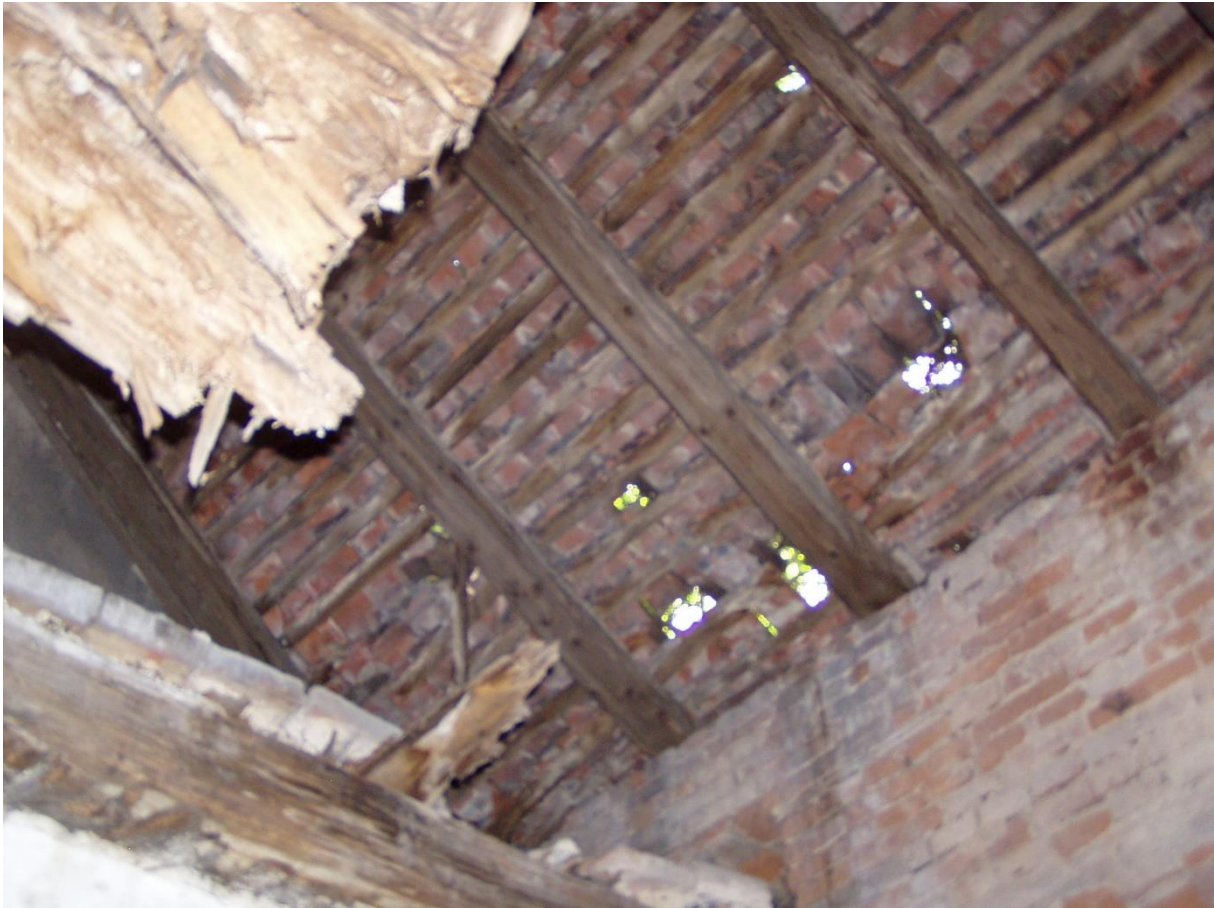
Budova je od 2. NP poškozena, vodorovné konstrukce (stropy) místy havarované (propadlé) a 2. NP včetně půdy nepřístupné.

č.p. 2, poruchy střešního pláště

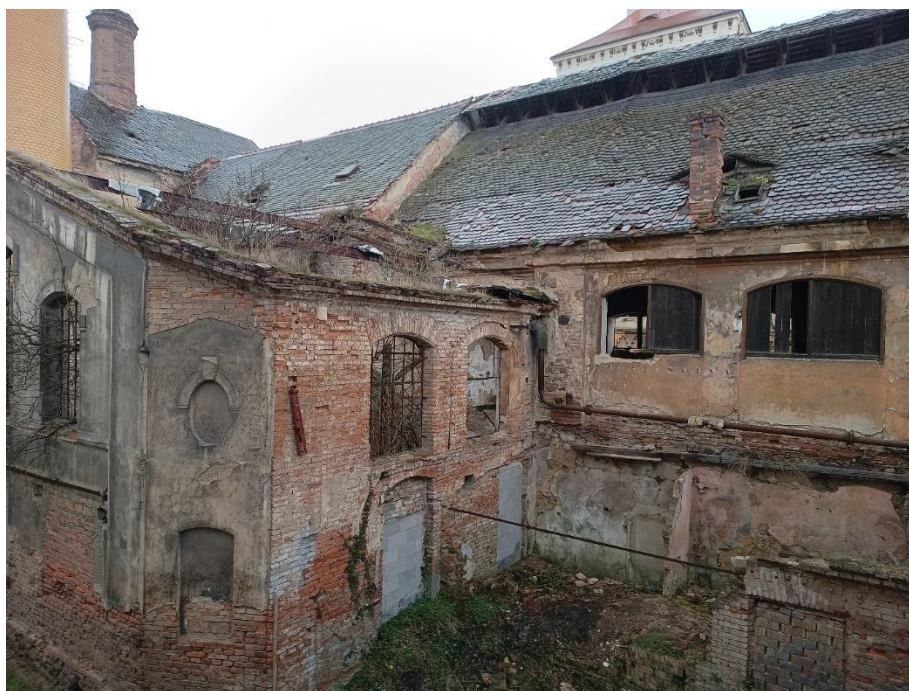
Stropy sklepních prostorů byly použity jako základová plocha pro doprovodné pivovarské provozy, z nichž se dochovaly pouze zbytky. Do celého objektu sklepů pronikají srážkové vody.

Poškození střešního pláště

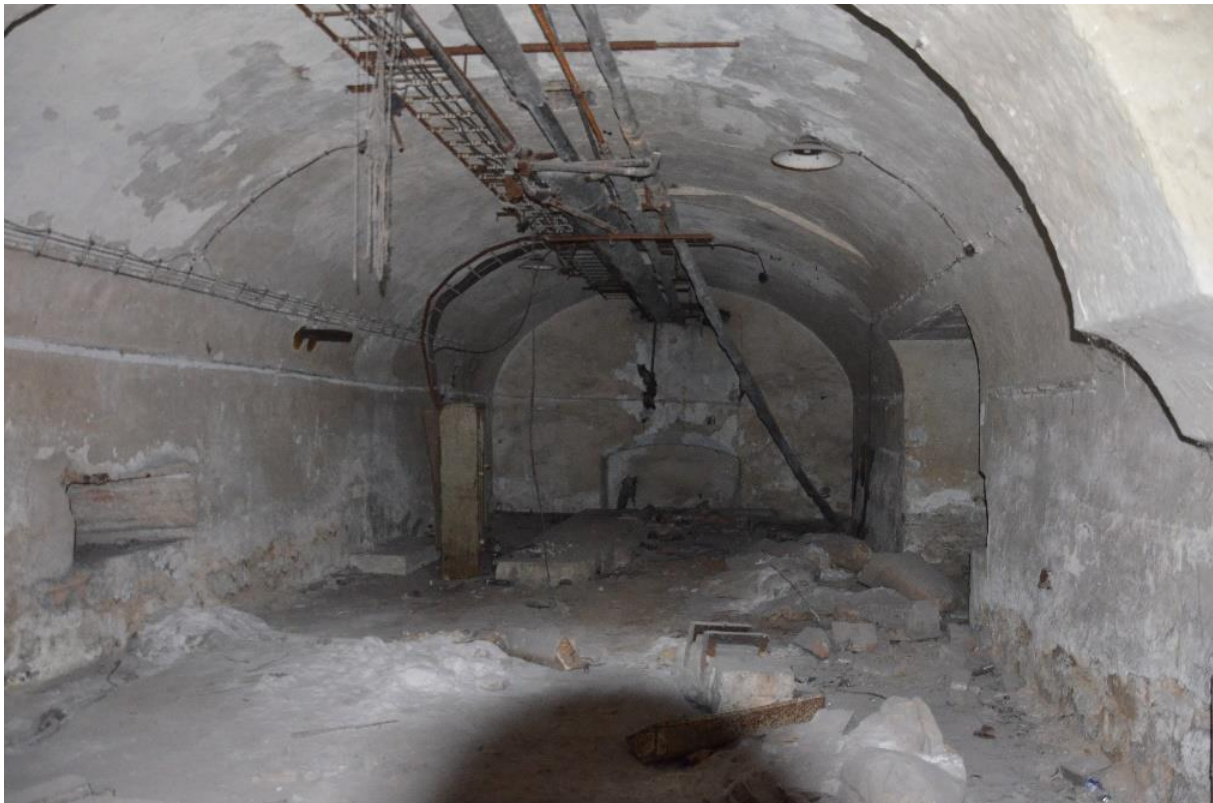
č.p. 2, sklepní oddělení, na stropě zbytky instalací a rozvodů

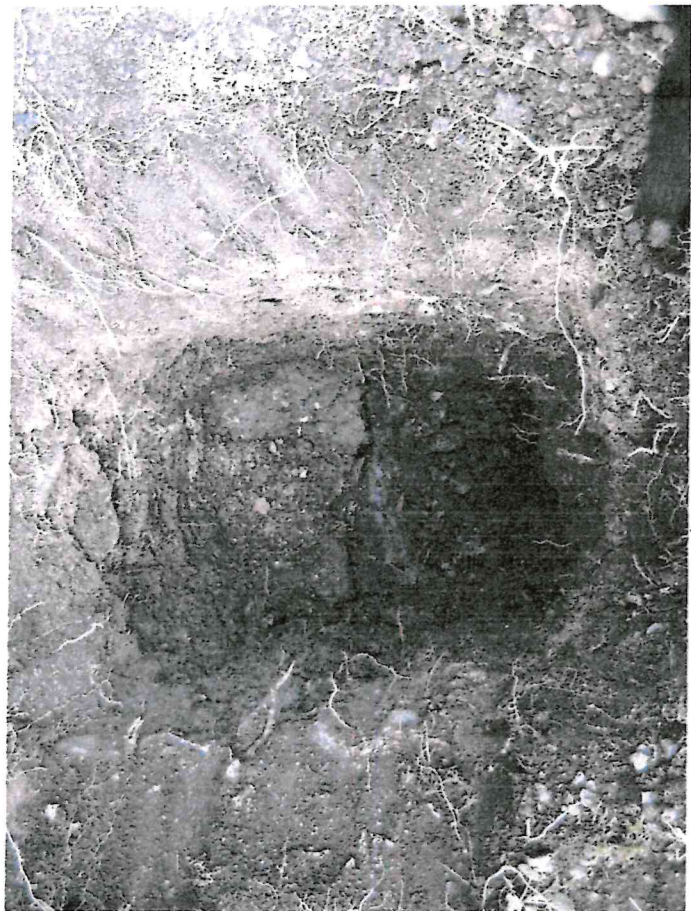
POHLED DO SONDY č. 1

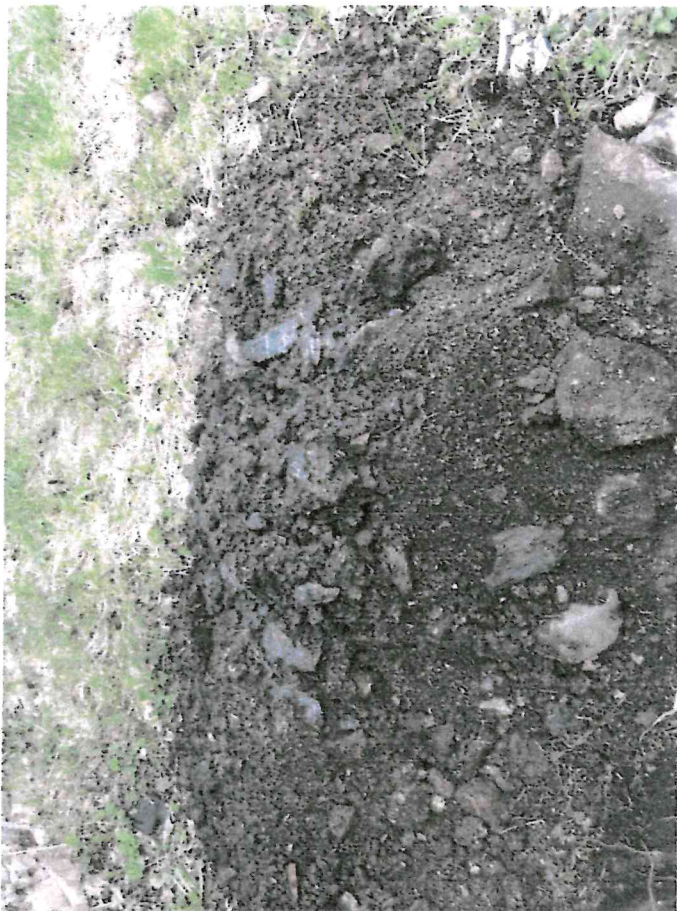
VÝKOPEK ZE SONDY č. 1 HL. 1,30 M BAHNO

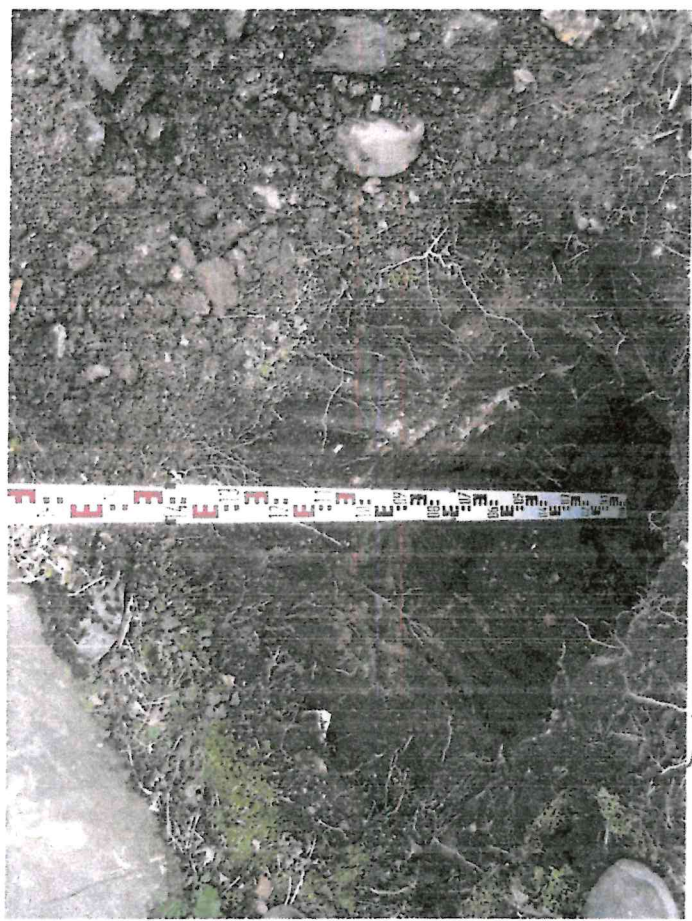
SONDA č. 1 HL. 0,30 M

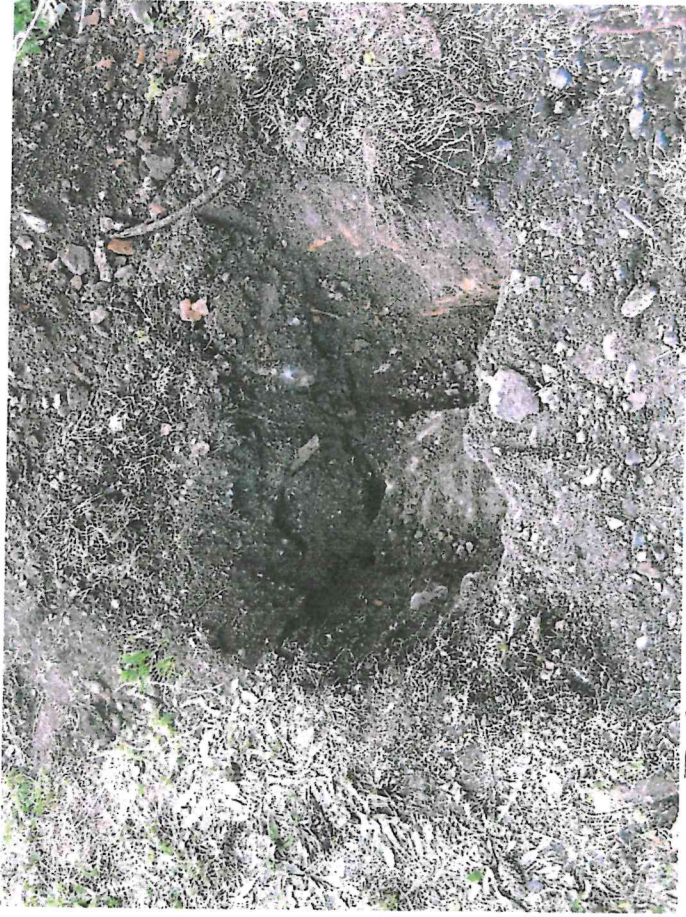
0,30 m a hlouběji nalezena stará cihelná klenba, pod kterou je neznámý zavezený prostor. Podle historické mapy zde stála budova, která byla později zbourána

SONDA č. 2. - HL 0,3M CIEHNA KLENSA

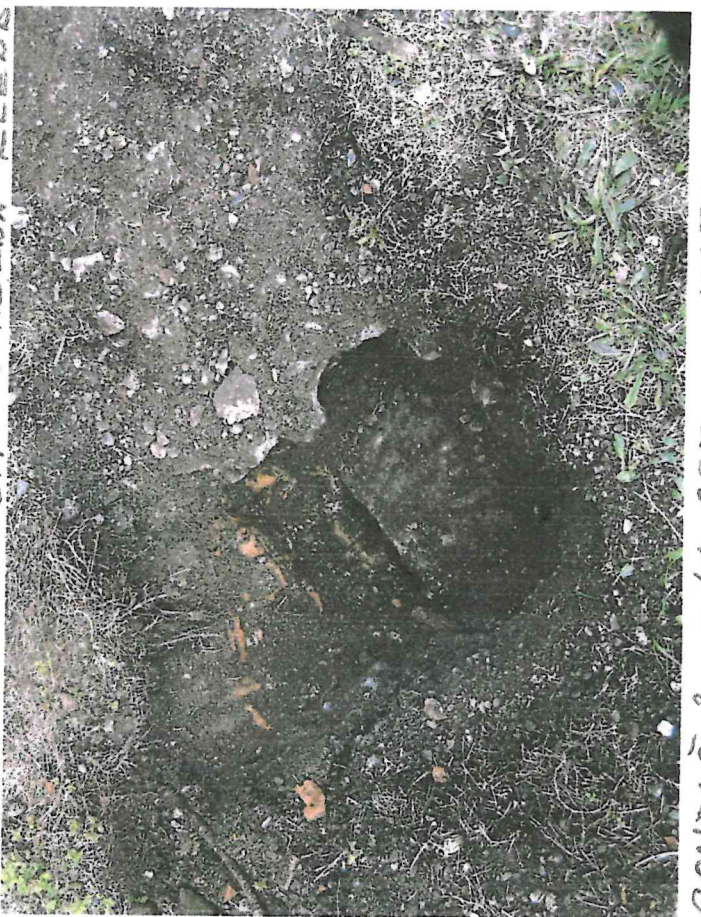
SONDA č. 2. - HL 0,37 KLENSA

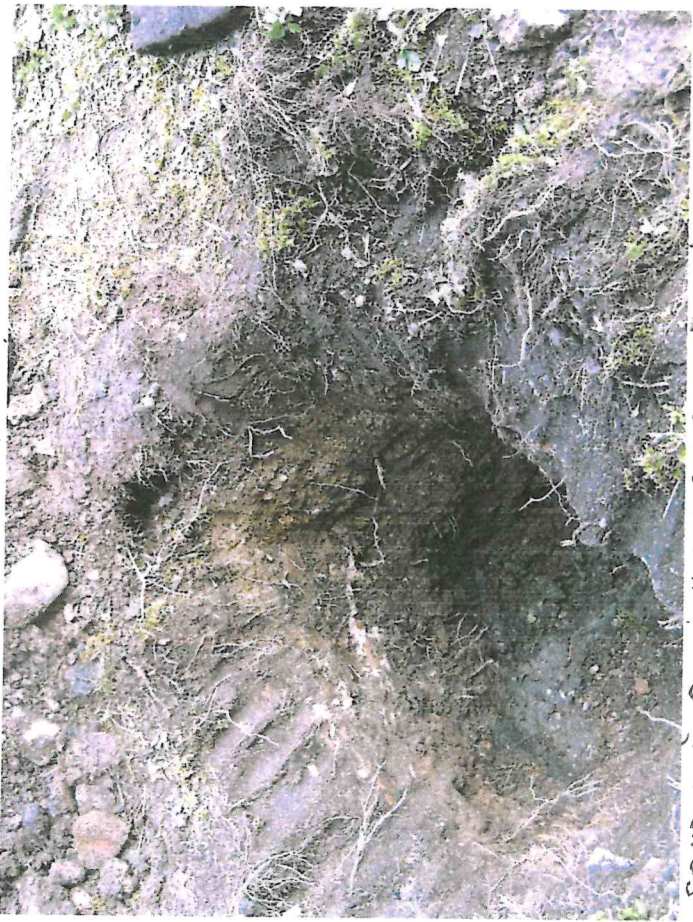
SONDA č. 3 V HL. 0,3-0,4M ČEDIČ. DLAŽBA

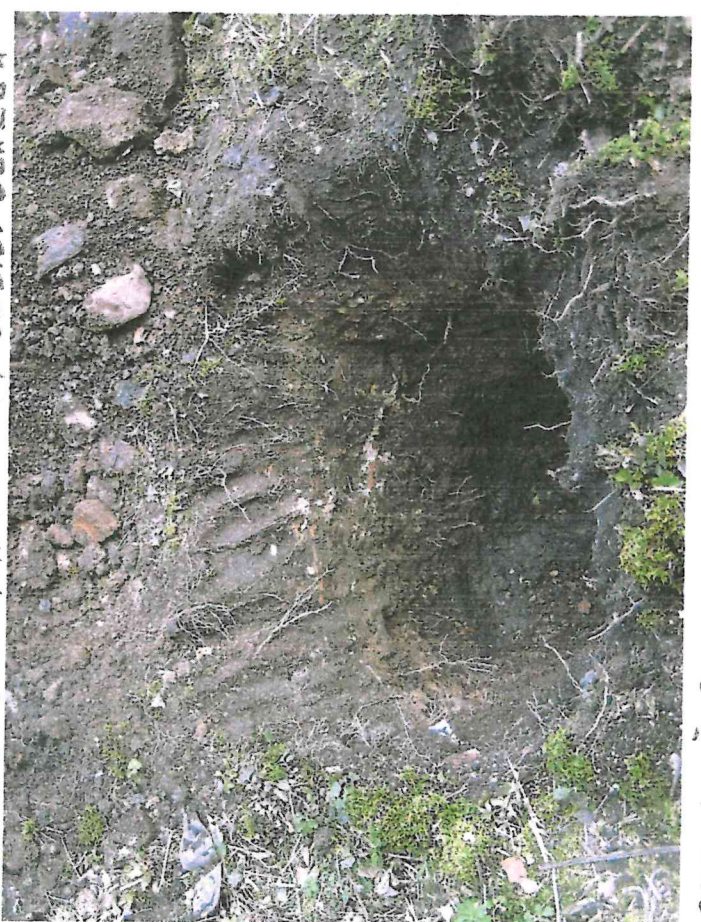
SONDA č. 3 V HL. 0,3-0,4 ČEDIČ. DLAŽBA

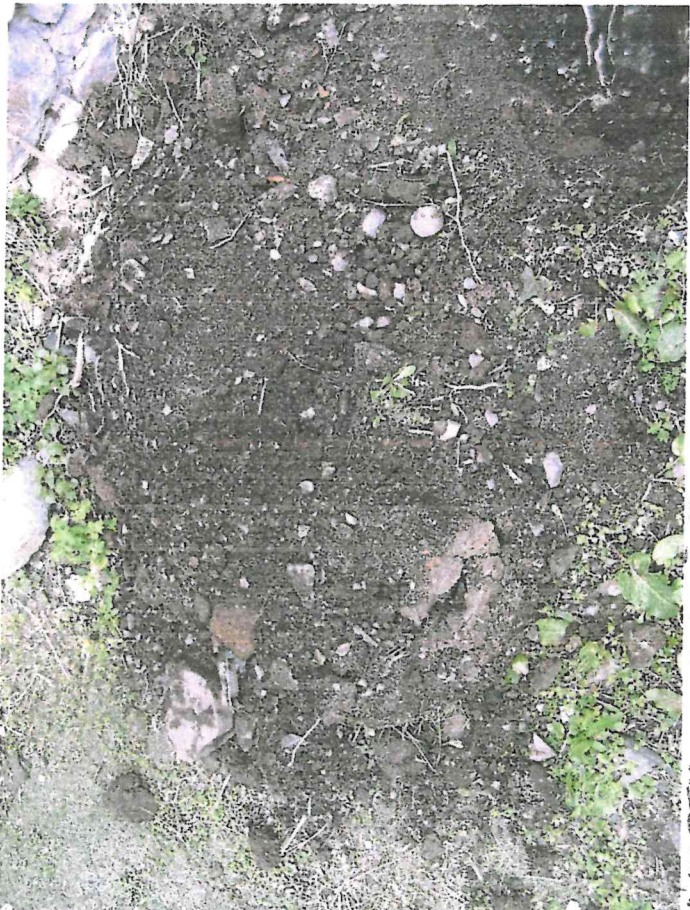
VYKOPEK SONDA č. 3

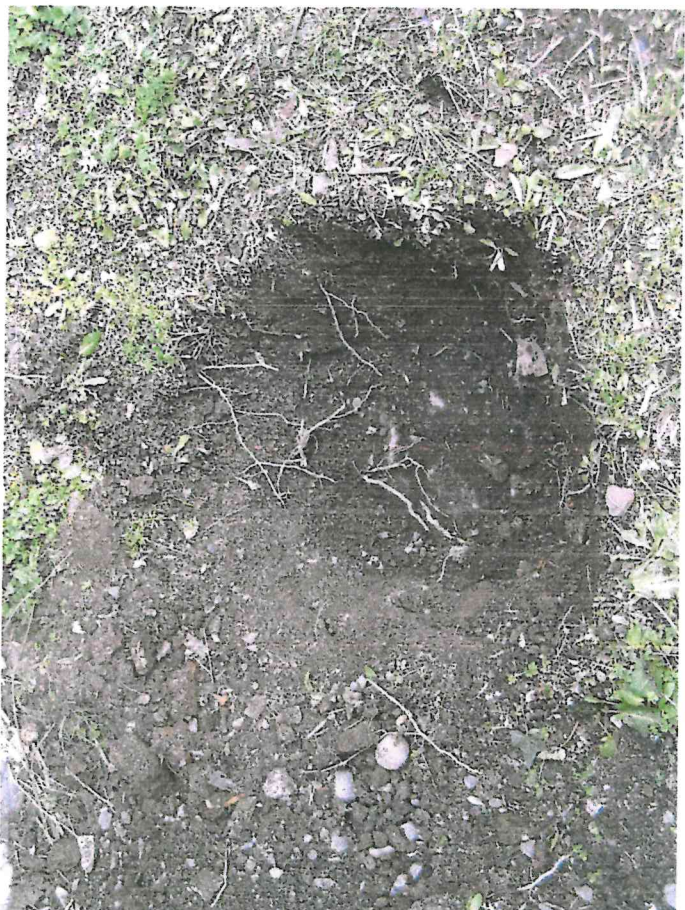
SONDA č. 3 NAD DLAŽBOU ZEMINA NÁSUV

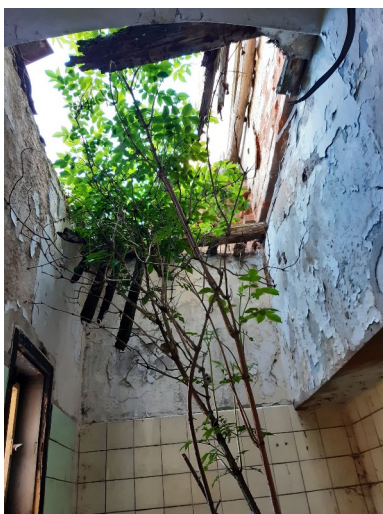
V rámci mykologického průzkumu byla provedena vizuální kontrola stavu dřevěných prvků konstrukce. Při vizuální prohlídce bylo zjištěno místy značné poškození dřevěných prvků konstrukce krovů i stropu vlivem zatékání dešťové vody. V některých místech došlo k destrukci částí konstrukce, viz foto.

foto/29/ Propadlé stropy objekt č. 2

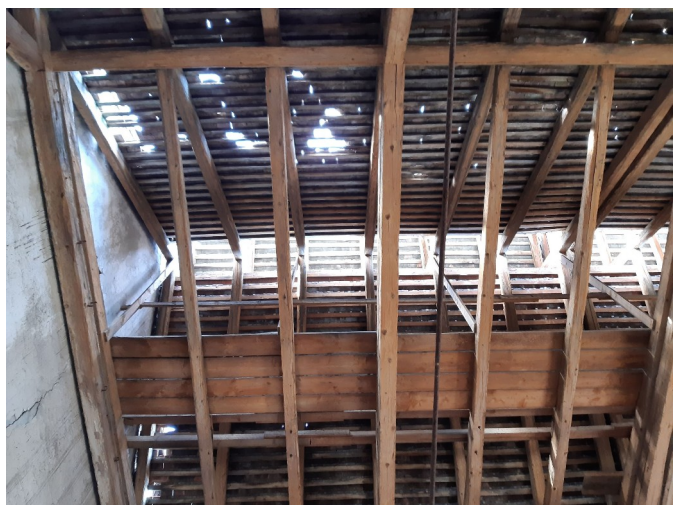
foto/33/ Pohled na narušený střešní plášť – chybějící krytina na objektu č. 228

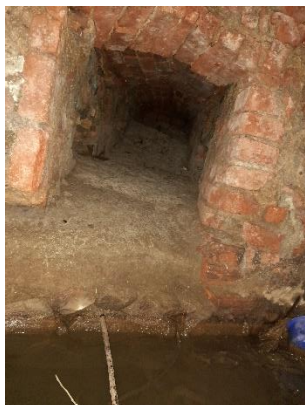
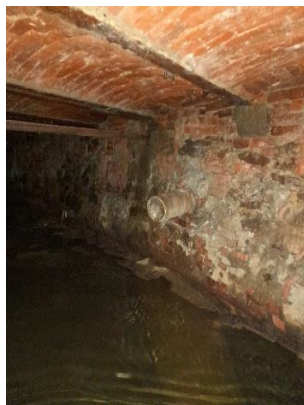
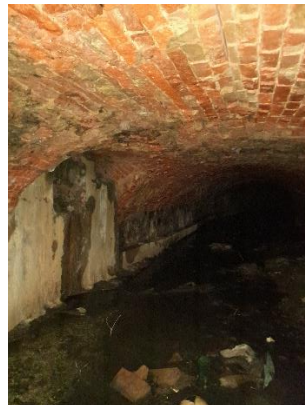
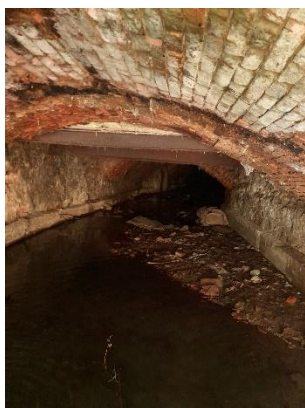
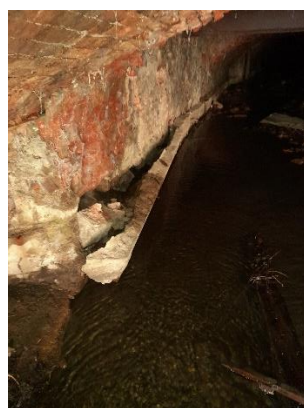
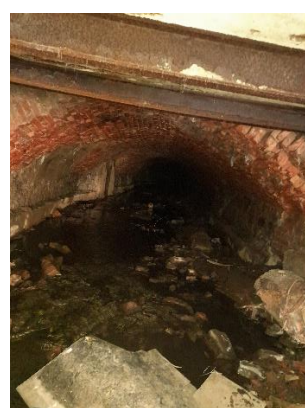
Konstrukční stav klenby a stropů umožňuje vstup do podzemních prostor a provedení zaměření přípojek dešťových svodů a kanalizačních přípojek do předemtného úseku potoka. Detailní zaměření bude provedeno v dalších etapách prací. Na dně potoka se nachází vrstva naplavenin bahna, větví a kamení ve vrstvě od 20 cm až cca do 100 cm, detailně bude zdokumentováno v závěrečné zprávě. Viz foto:
