**Stavebně historický průzkum areálu bývalého pivovaru
v Bílině**

Stavebně historický průzkum areálu bývalého pivovaru v Bílině

Pivovarské náměstí – Litoměřická ulice,
č. p. 1, 2 a 228 (parc. č. st. 785, 782 a 784/I),
rejstř. číslo ÚSKP ČR 42403/5-2546

Aktualizace neúplného nedestruktivního stavebně historického průzkumu
z roku 2000 (PhDr. František Gabriel a PhDr. Olga Novosadová)

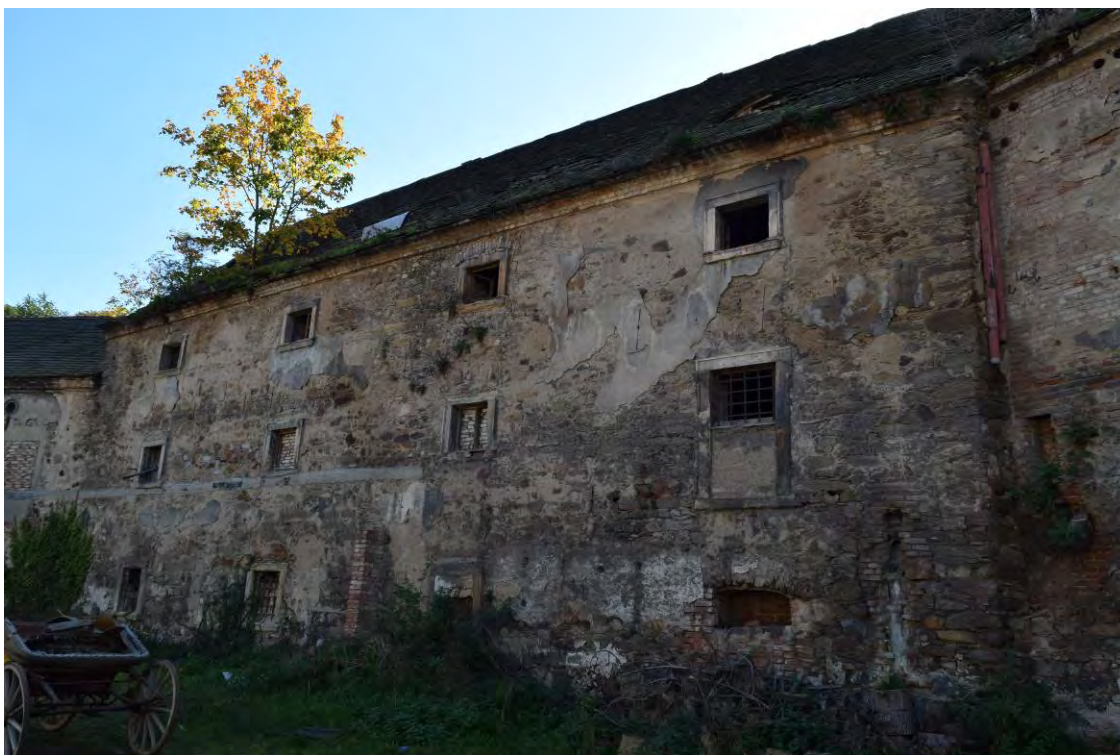
21, detail severovýchodní fasády na části II sloužící jako sladovna. Všechna okna mají druhotný rozměr daný jejich snížením. Původní tvar oken včetně šambrány je dochovaný v pravé krajní ose uprostřed.

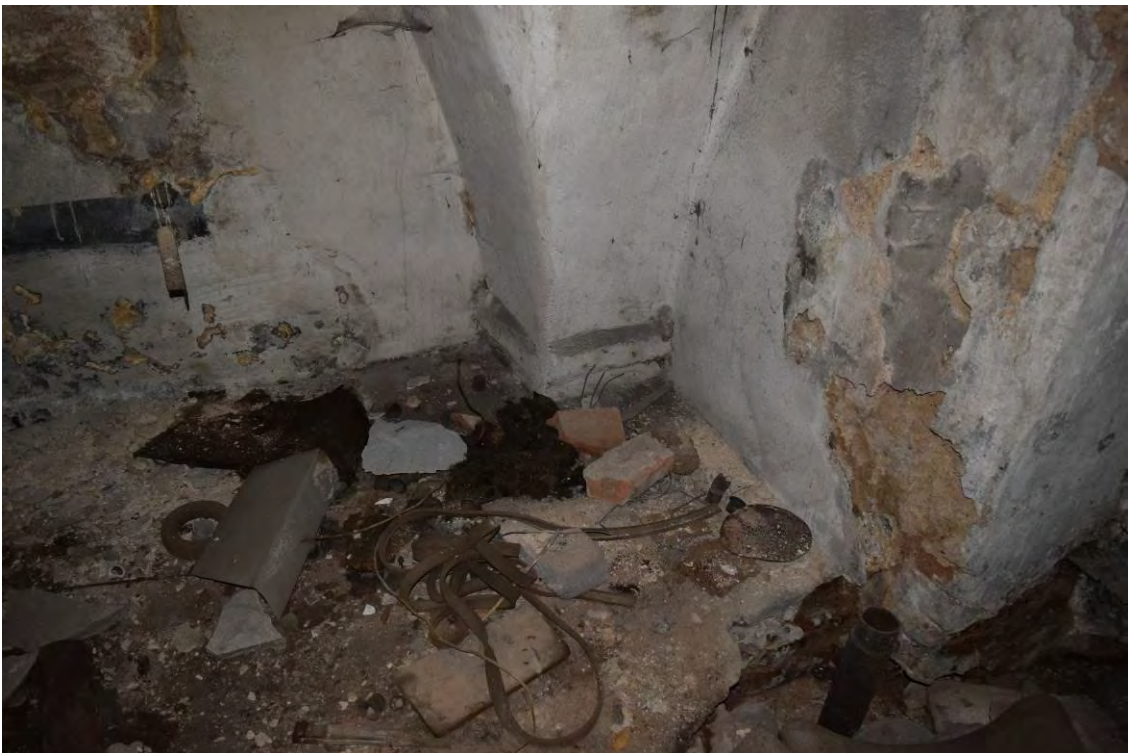
42, detail hlavice přízedního pilíře v jihozápadním rohu. Poloha hlavice ukazuje na dodatečné zvednuté podlahy prostoru, který sloužil jako původně také jako sladovna.

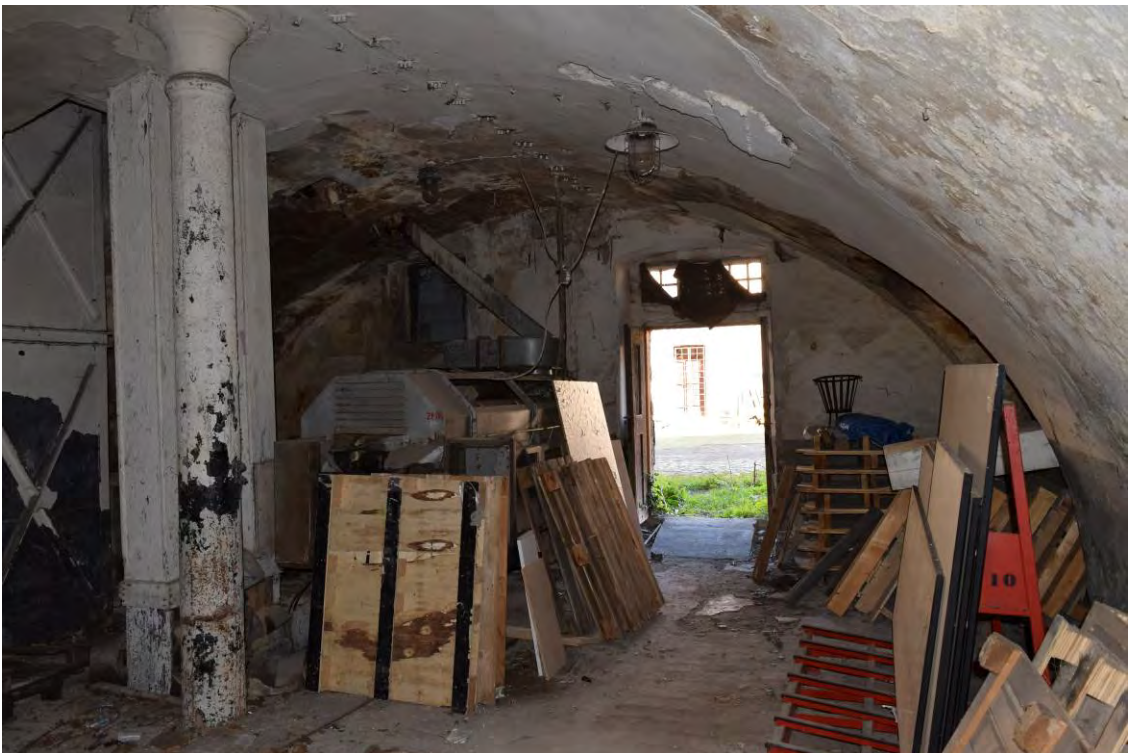
44, pohled do **prostoru 1.17** směrem k východní stěně s původním vstupem. Prostor je zaklenut valenou klenbou s dodatečným podepřením železným sloupem.

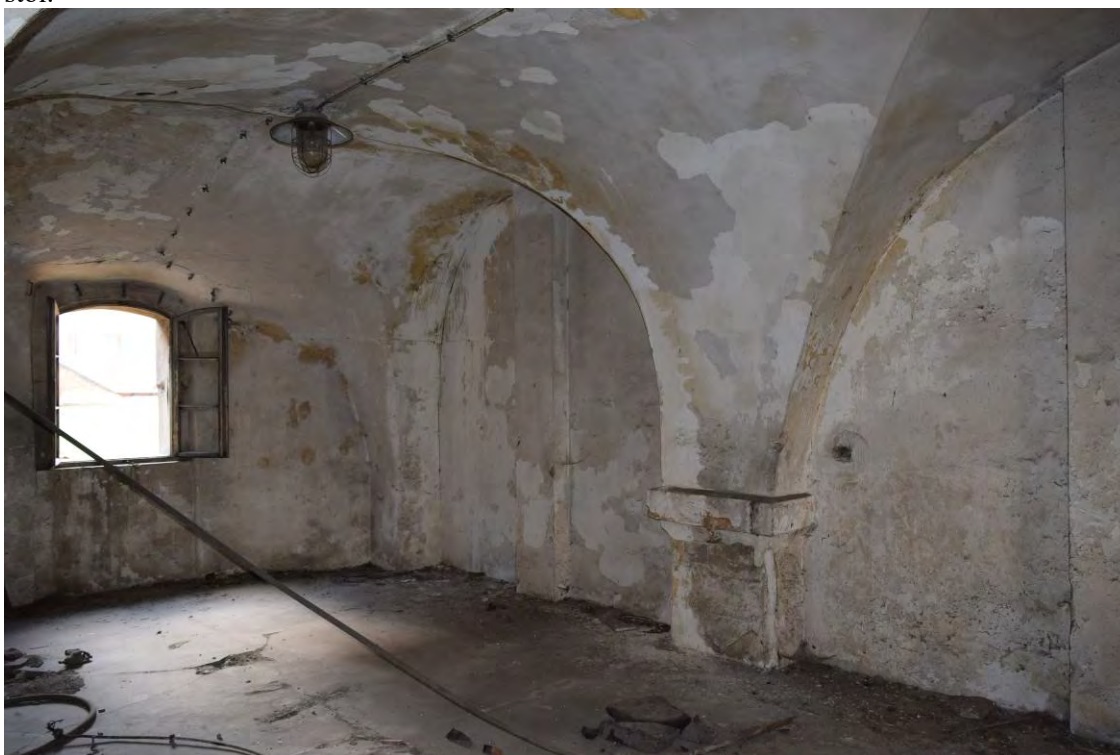
50, pohled do severozápadního rohu **prostoru 2.2**. Tento prostor byl původně otevřený stejně jako 2.1. Zazdění arkád a podlaha pochází z pozdějších úprav provedených v 19. a 20. stol.

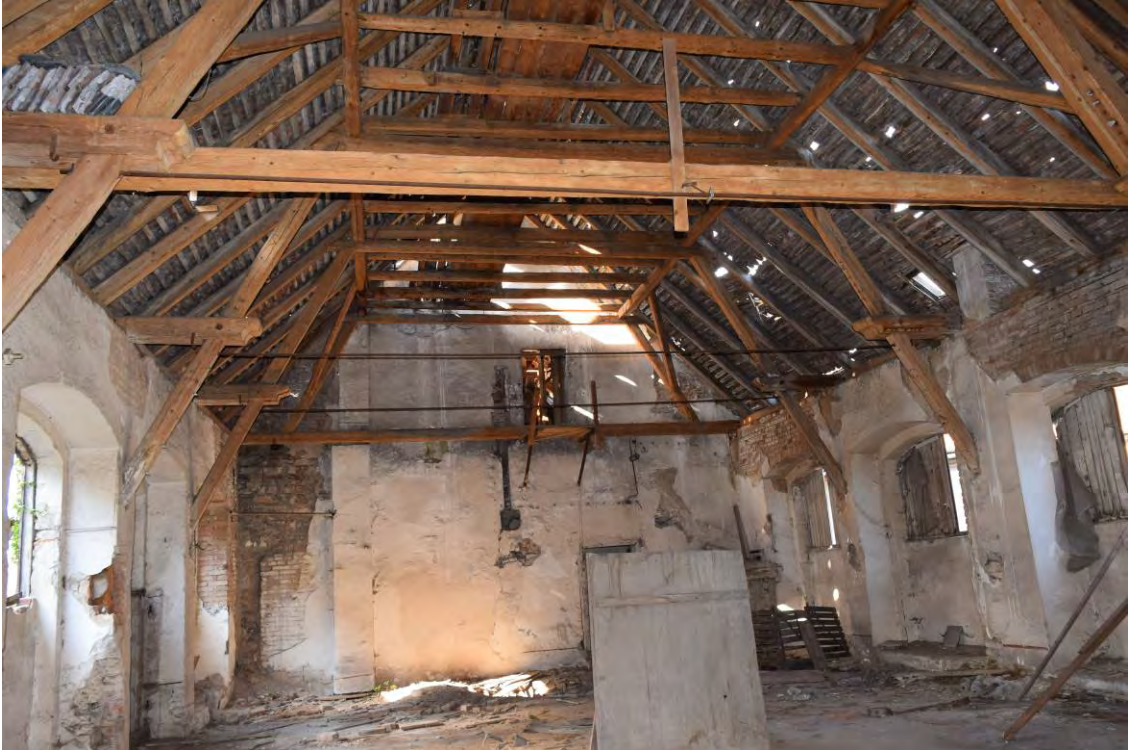
52, pohled do **prostoru 2.4** směrem k severovýchodu. Středový průvlak podpíraly původně dřevěné trámy, které později nahradily zděné.

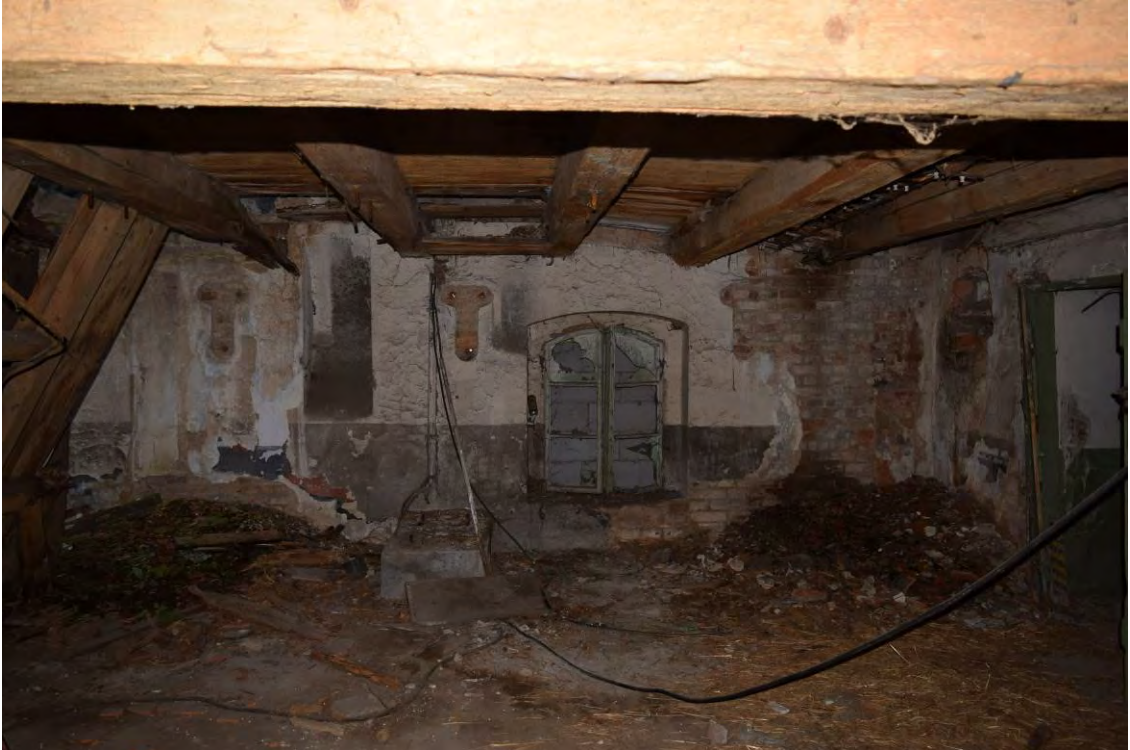
53, pohled do **prostoru 2.7** směrem k severovýchodu. Snímek dobře ukazuje havarijní stav horizontálních dřevěných konstrukcí.

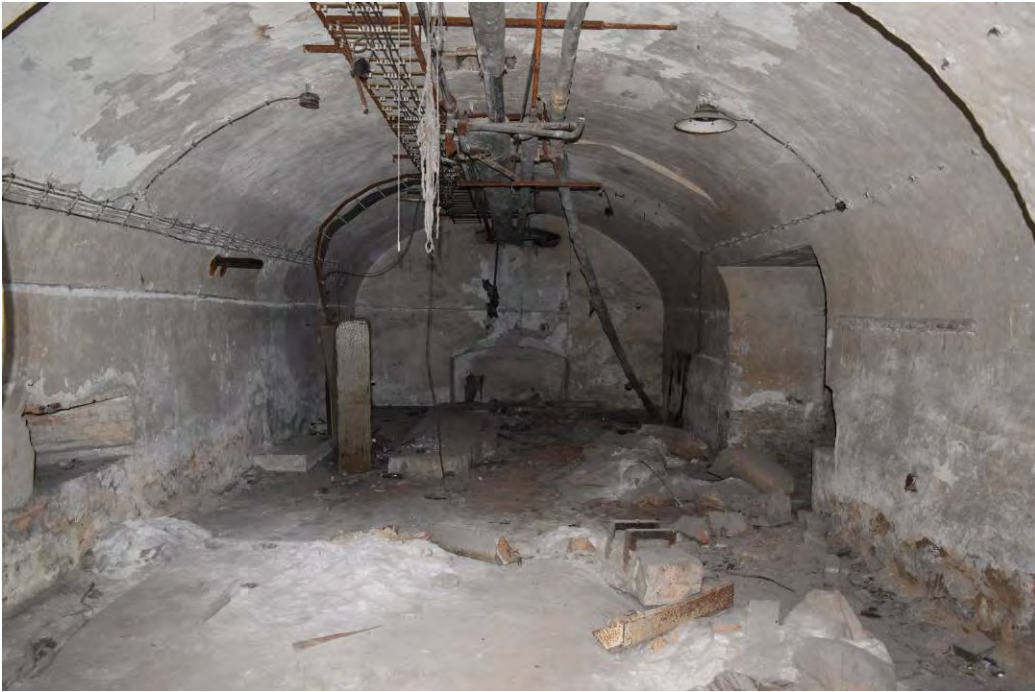
58, pohled do prostoru bývalých ležáckých sklepů směrem k jihu, k dodatečné cihelné zadržívce. Prostor 1.3.

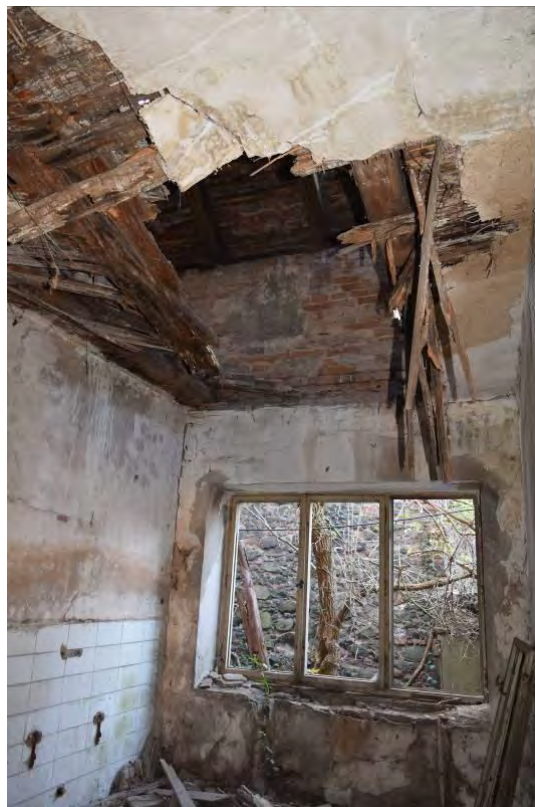
61, pohled na částečně zřícený strop **prostoru 2.10**.
