Restaurátorský záměr obnovy fasád Lázeňského domu v areálu městských lázní Kyselka v Bílině

1.1 Objekt: Lázeňský dům

1.2 Obec: Bílina

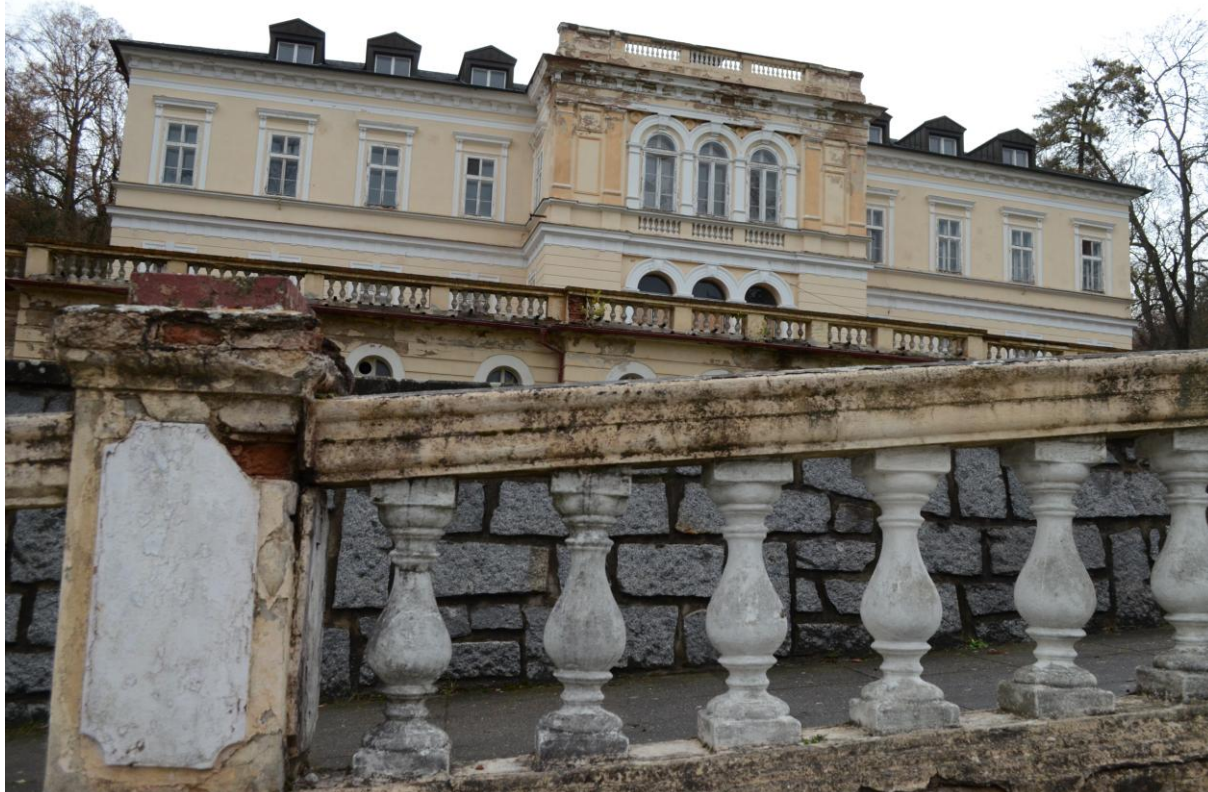
Obr. 2 Balustráda nástupu před terasu má madlo a sloupky v původní podobě na rozdíl od balustrády terasy

madla i sloupky balustrády - je hrubě zjednodušená, doporučujeme se přidržel tvarosloví balustrády nástupu k terase.

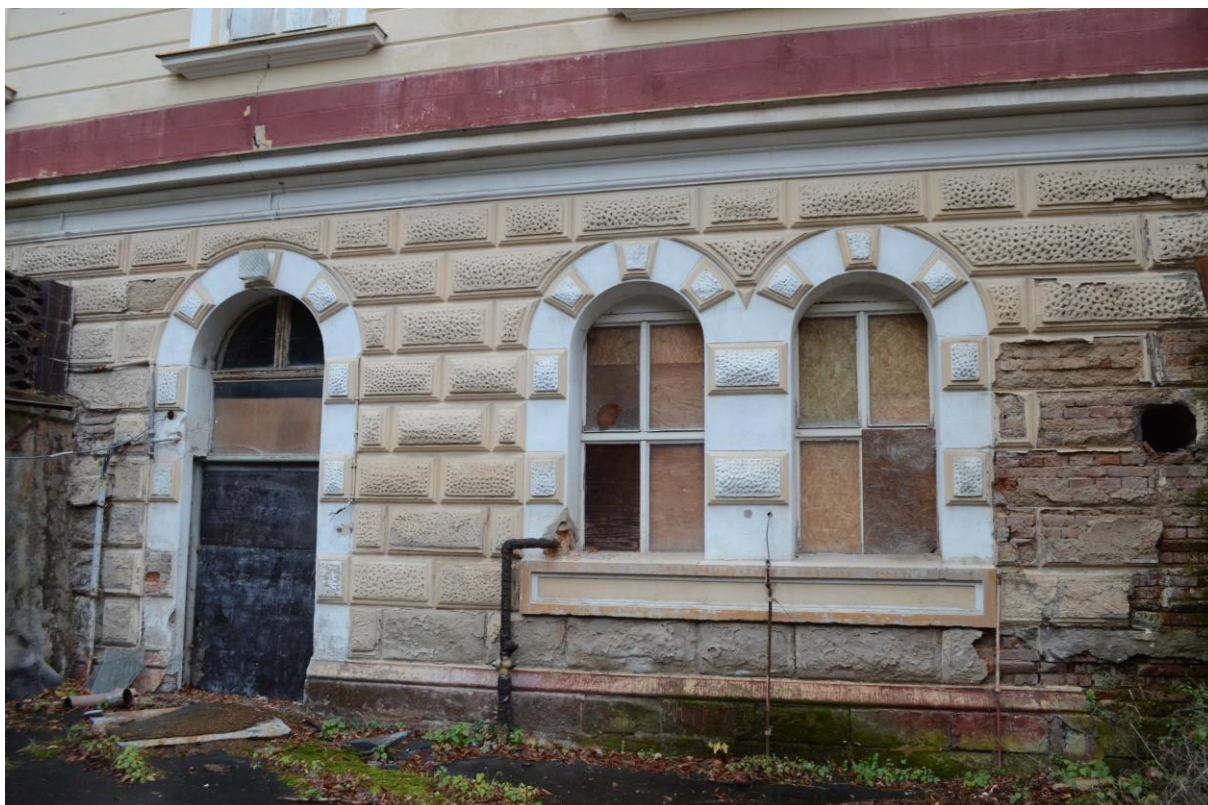
Obr. 3 Jediný úsek nižší úrovně fasády s původním plastickým členěním, výplně oken druhotné, světlík dveří původní

Veškeré původní plastické prvky budou zachovány a členění fasády parteru/terasy bude rekonstruováno podle jediného dochovaného úseku jihozápadní fasády a historických fotografií při zapojení dochovaných fragmentů.

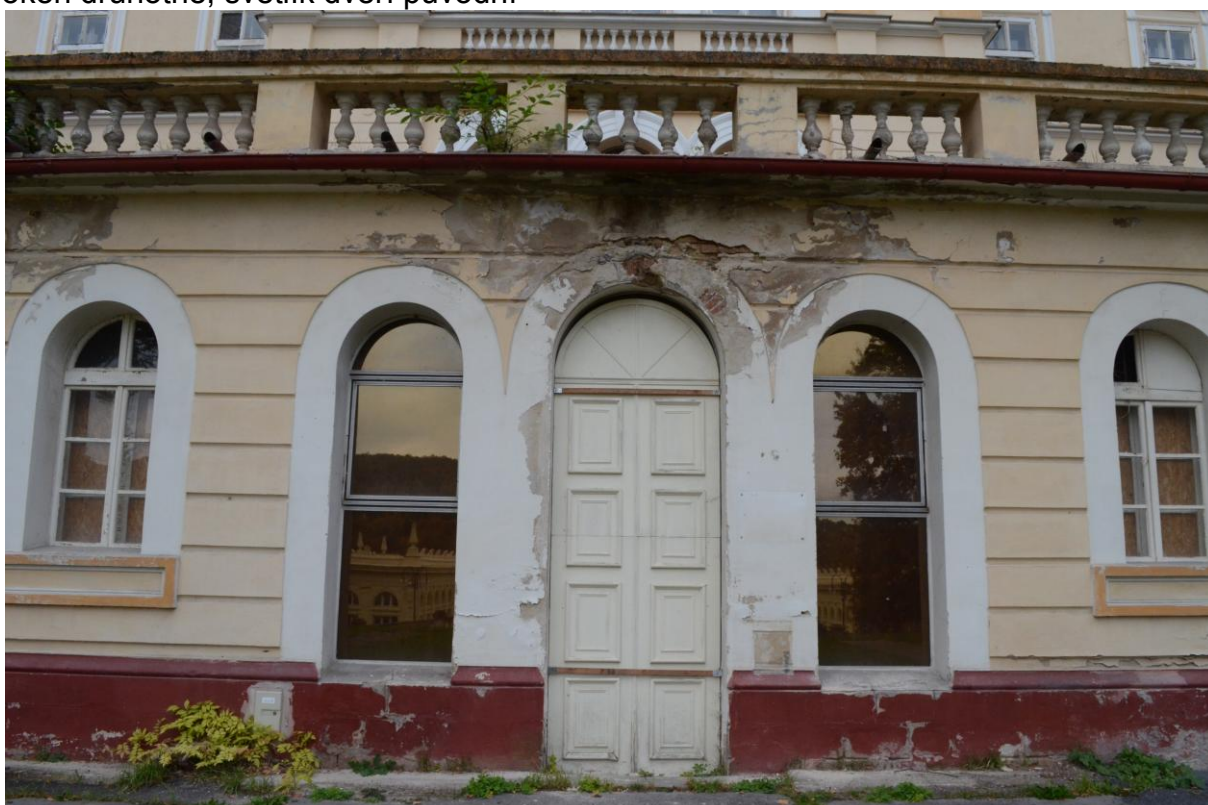
Obr. 4 Stěna měla původně plastické členění odpovídající předchozí fotografii, původní je sokl, výplně pod okny a fragmenty členění v napraží vstupu pod omítkami oprav

navrhujeme odstranit omítky značně redukováného plastického členění na fasádě předsunutého parteru (80. léta), omítky na přístavbě parteru/terasy z pórobetonových tvárnic, případně narušené omítky v bezprostředním okolí větších defektů. U fasády parteru/terasy nelze přesně stanovit kolik původních omítek je přítomno pod vrstvou opravy (80. léta). Jejich části jsou přinejmenším v okolí S27, S28, S29, původní je také pískovcový sokl a pravděpodobně i obdélné výplně pod okny. Odstraňování omítek by v těchto místech měla být věnována zvýšená pozornost - fragmenty původních plastických členění je možné zachovat.

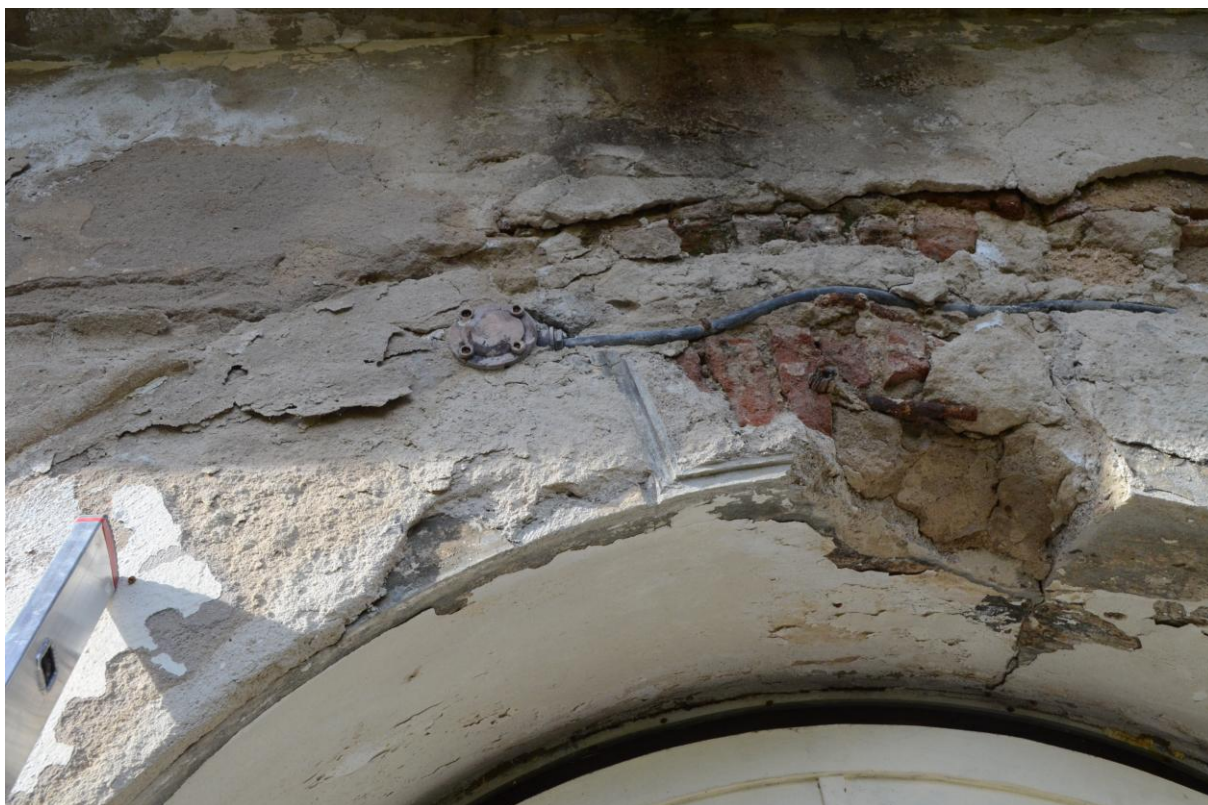
Obr. 5 Fragmenty členění v napraží vstupu pod omítkami oprav

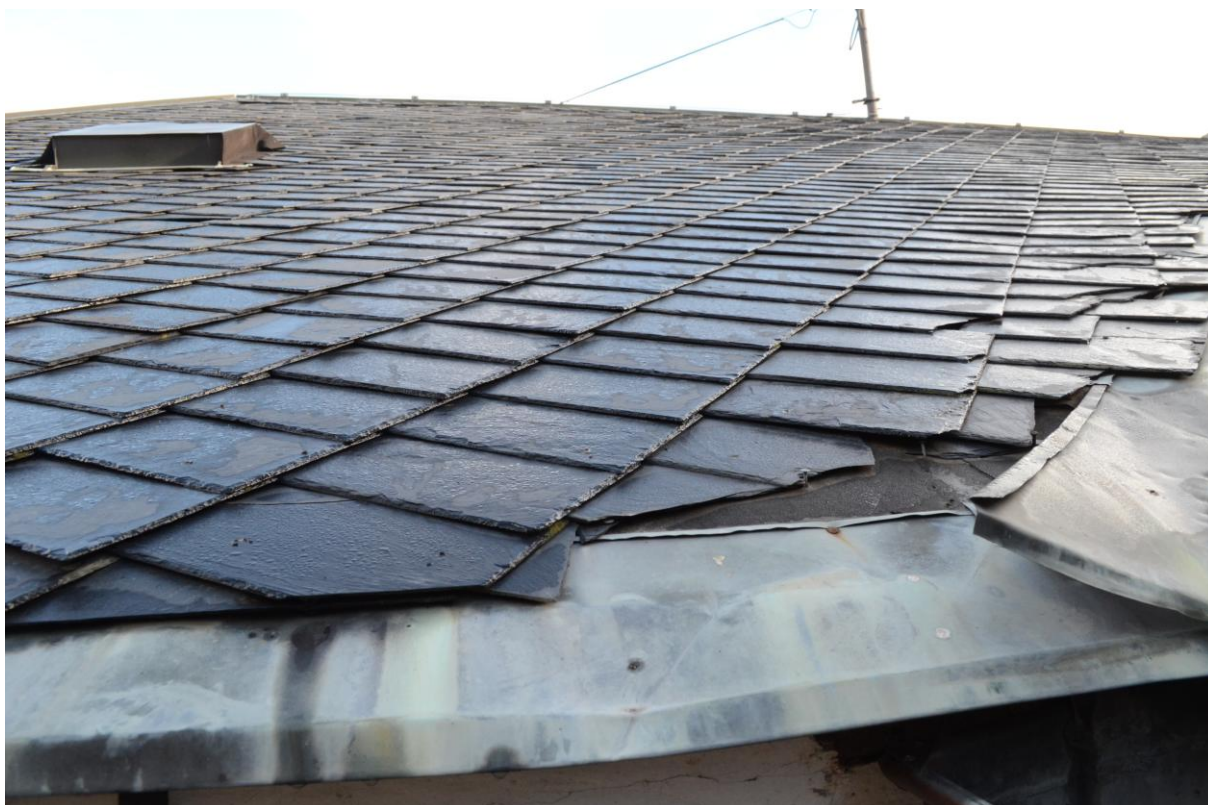
Obr. 6 Detail poškození krytiny střechy (při severozápadní fasádě)

Doporučujeme provést revizi a opravy střechy, která je přinejmenším na některých okrajích narušena (viz. foto). Je nutné kompletně prověřit klempířské prvky, aby odpovídaly platným normám a řemeslným zásadám. Vadné kusy nebo detaily je nutné vyměnit. Dešťové svody zaústěné do kanalizace by měly mít osazeny lapače splavenin.

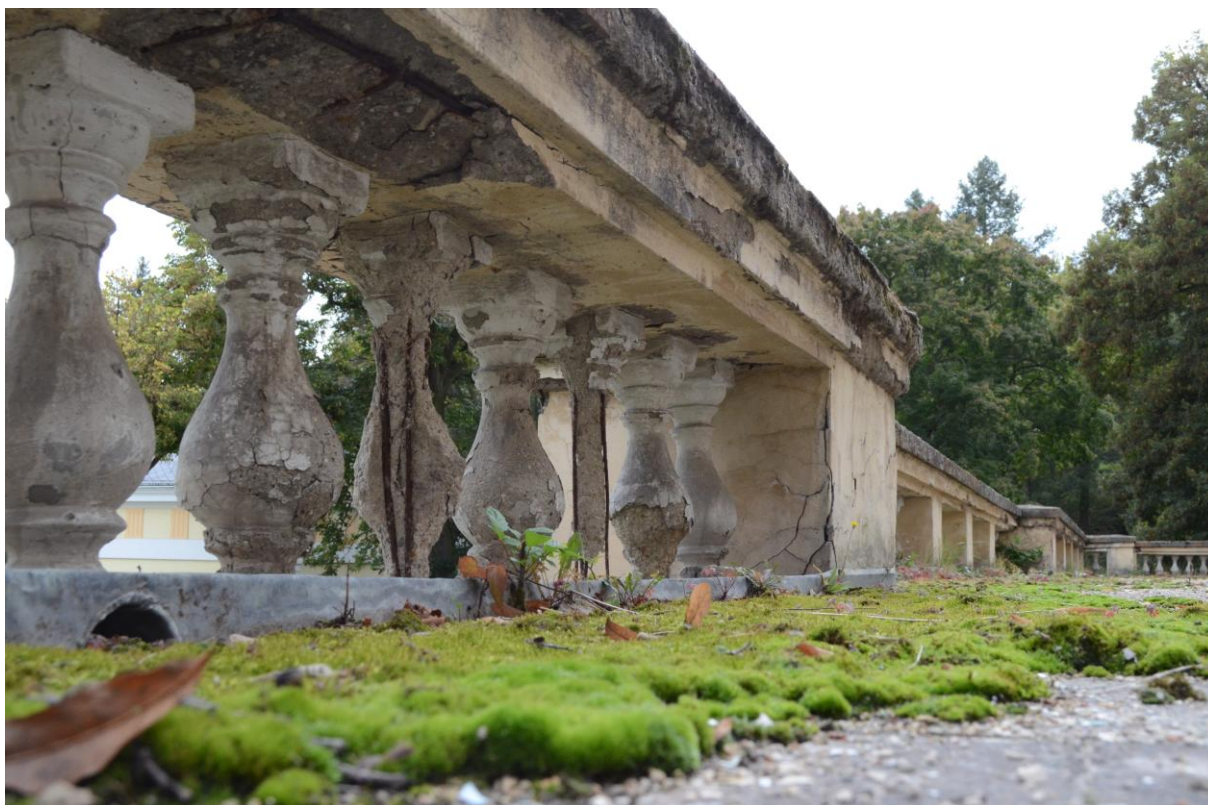
Omítky jsou lokálně narušeny typicky v místech zatékání, poškození okapových svodů nebo oplechování, nebo v místech vztlínající vlhkosti (římsy, sokly, nároží apod.). Kromě několika prasklin propisujících se až do hloubky zdiva (viz. S10 a S16) se v omítaných plochách mezi okny často objevuje síť vlasových trhlin (viz. například okolí S1), vzniklých pravděpodobně technologickou nekázní již při provádění stavby (příliš rychlé vysychání vlivem oslunění, nedostatečné vlhčení apod.). Oplechování říms jsou lokálně prorezavělá nebo uvolněná, na břidlicové střeše chybí při okrajích části krytiny. V hlubších záhybech fasád (např. cvikly v rizalitu) se nacházejí ptačí hnízda, na nárožích rizalitu je osídlení hmyzem (vosami?), na atice a terase začíná kořenit vegetace. Železobetonová rekonstrukce balustrády terasy je na hranici životnosti (koroze armatur).

Obr. 7 Balustráda terasy je místy v havarijním stavu (koroze kovové armatury)

V případě rekonstrukce balustrády terasy dochází očividně ke korozi kovových armatur a následnému rozpadu betonu. Jiná, než kompletní rekonstrukce z nekorodujících materiálů bude mít pouze značně omezenou životnost. Profilace -

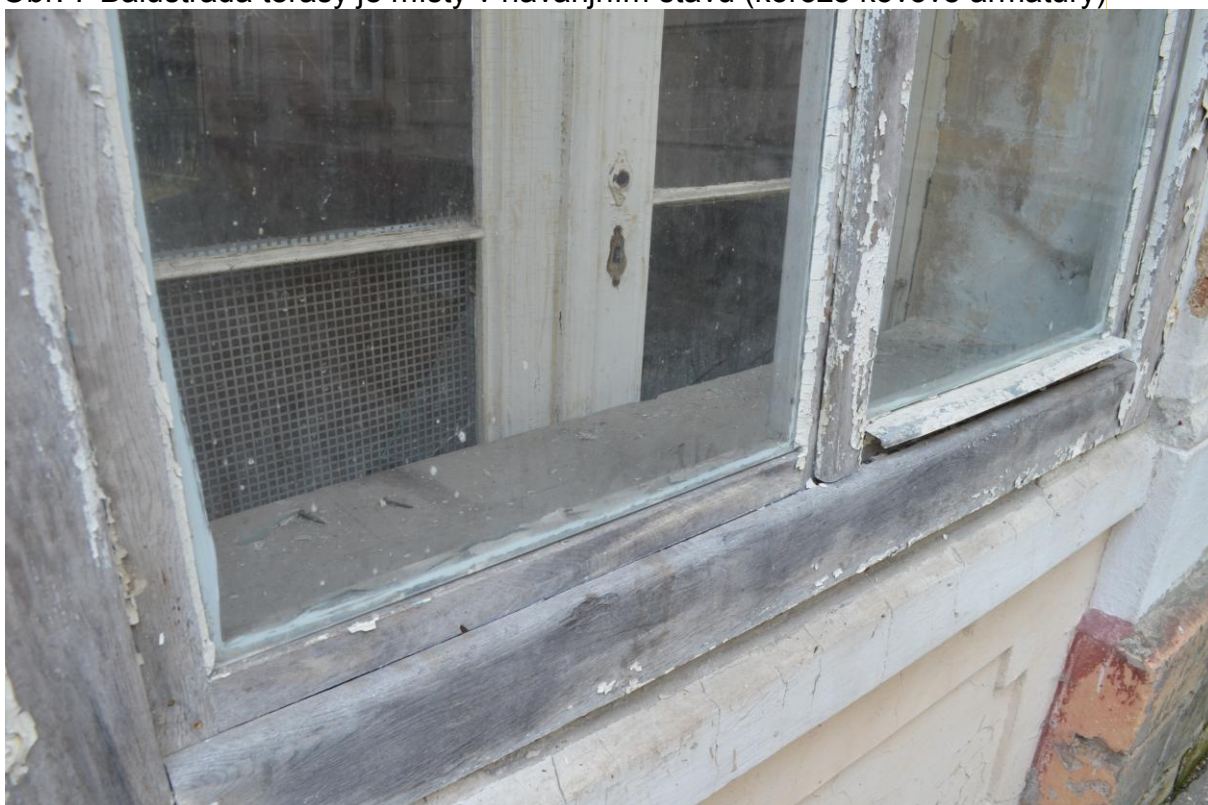
Obr. 8 Okna přízemí bočních stěn příčného křídla byly původně dveřmi
