ČÍSLO ZAKÁZKY: 23100

ČÍSLO ZPRÁVY: 01

ZÁVĚREČNÁ ZPRÁVA STAVEBNĚ-TECHNICKÝ PRŮZKUM

Lázeňský dům Bílina Kyselka
Kyselská 153
418 01 Bílina

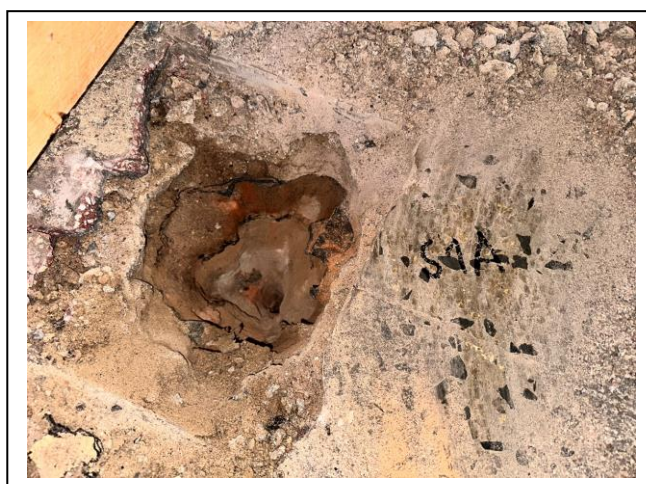
Foto 025 – S1A – vrchol klenby

Skladba:

Dlažba 300x300x30 mm

Betonová podlaha 50 mm

Gumová fólie 3 mm

Beton 60 mm

Asfaltová hydroizolace 4 mm

Beton 150 mm

Cihelná klenba 150 mm

Celková skladba cca 450 mm včetně klenby

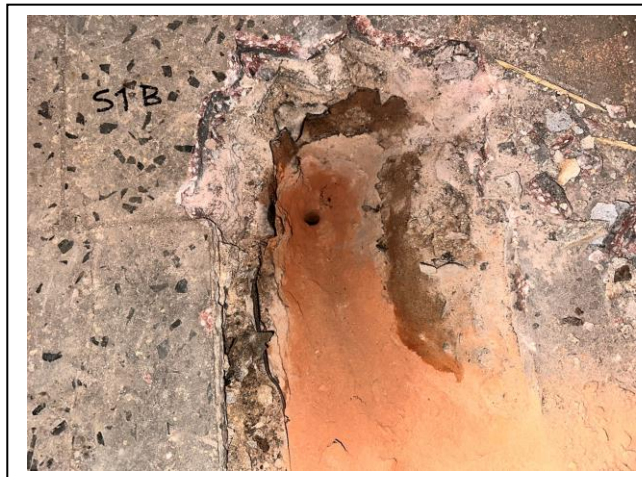
Foto 023 – S1B – pata klenby
Skladba:

Dlažba 300x300x30 mm

Betonová podlaha 50 mm

Gumová fólie 3 mm

Beton 60 mm

Asfaltová hydroizolace 4 mm

Beton

Cihelná klenba 150 mm

Celková skladba cca 800 mm včetně klenby

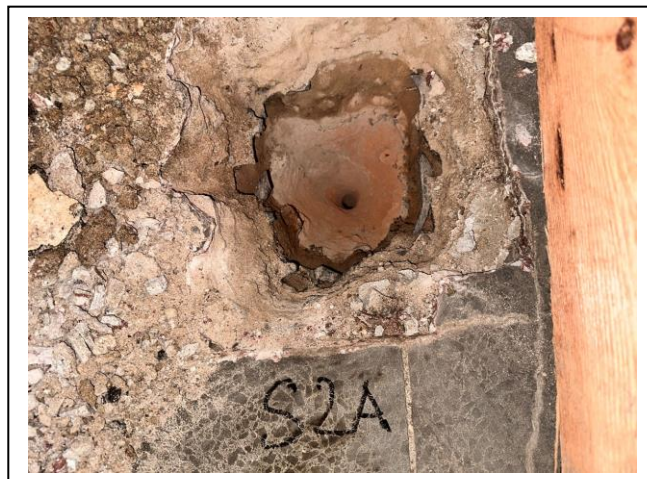
Foto 029 – S2A – vrchol klenbySkladba:

Dlažba 300x300x30 mm

Betonová podlaha 50 mm

Gumová fólie 3 mm

Beton 60 mm

Asfaltová hydroizolace 4 mm

Beton 320 mm

Cihelná klenba 150 mm

Celková skladba cca 620 mm včetně klenby

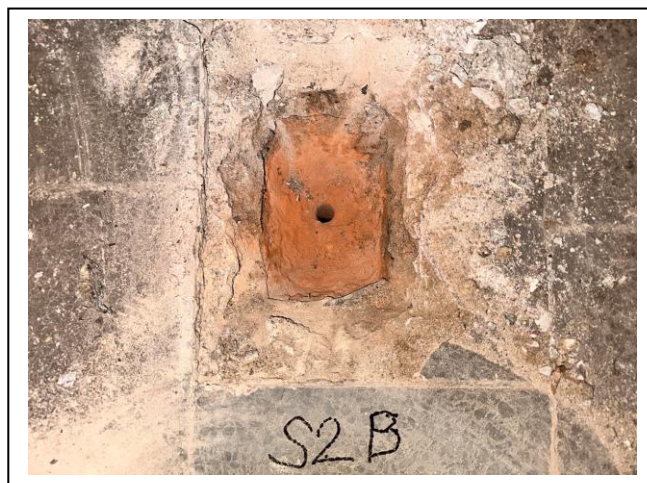
**Foto 027 – S2B – pata klenby**Skladba:

Dlažba 300x300x30 mm

Betonová podlaha 50 mm

Gumová fólie 3 mm

Beton 60 mm

Asfaltová hydroizolace 4 mm

Beton

Cihelná klenba 150 mm

Celková skladba cca 740 mm včetně klenby

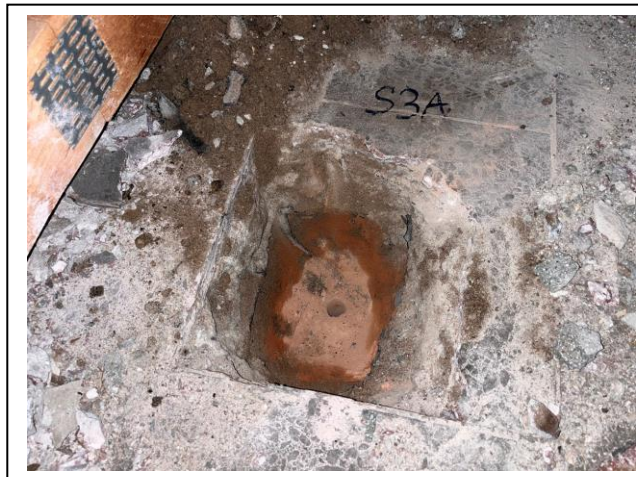
Foto 005 – S3A – vrchol klenbySkladba:

Dlažba 300x300x30 mm

Betonová podlaha 50 mm

Gumová fólie 3 mm

Beton 60 mm

Asfaltová hydroizolace 4 mm

Beton 320 mm

Cihelná klenba 150 mm

Celková skladba cca 620 mm včetně klenby

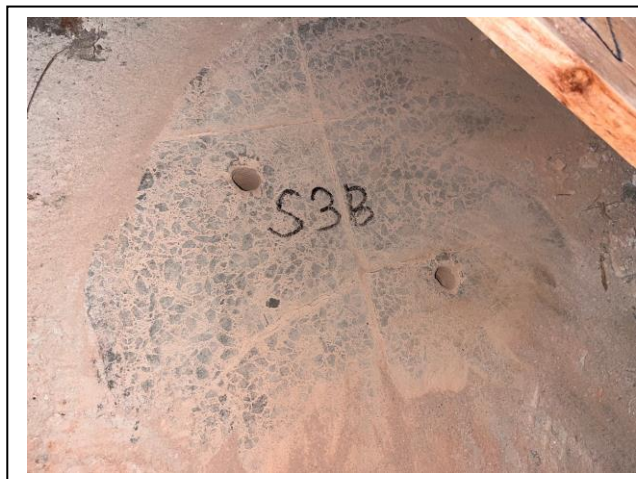
**Foto 007 – S3B – pata klenby**Skladba:

Dlažba 300x300x30 mm

Betonová podlaha 50 mm

Gumová fólie 3 mm

Beton 60 mm

Asfaltová hydroizolace 4 mm

Beton

Cihelná klenba 150 mm

Celková skladba cca 720 mm včetně klenby

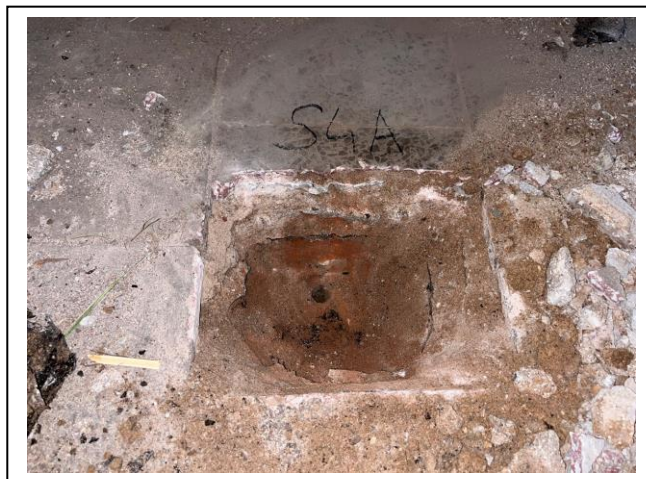
Foto 001 – S4A – vrchol klenbySkladba:

Dlažba 300x300x30 mm
Betonová podlaha 50 mm
Gumová fólie 3 mm
Beton 60 mm
Asfaltová hydroizolace 4 mm
Beton 320 mm
Cihelná klenba 150 mm
Dutina 700 mm
Cihelná klenba 150 mm

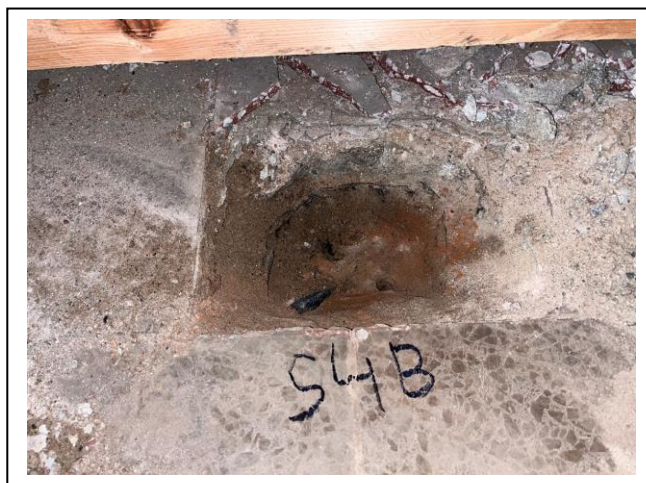
**Foto 003 – S4B – pata klenby**Skladba:

Dlažba 300x300x30 mm
Betonová podlaha 50 mm
Gumová fólie 3 mm
Beton 60 mm
Asfaltová hydroizolace 4 mm
Beton
Cihelná klenba 150 mm
Dutina 700 mm
Cihelná klenba 150 mm

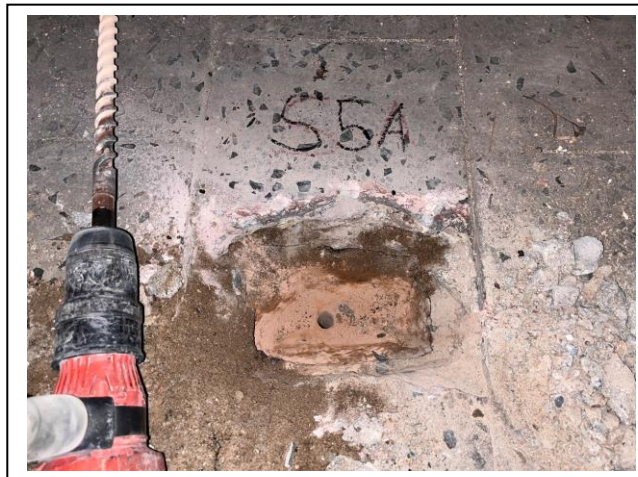
Foto 008 – S5A – vrchol klenbySkladba:

Dlažba 300x300x30 mm

Betonová podlaha 50 mm

Gumová fólie 3 mm

Beton 60 mm

Asfaltová hydroizolace 4 mm

Beton 320 mm

Cihelná klenba 150 mm

Celková skladba cca 620 mm včetně klenby

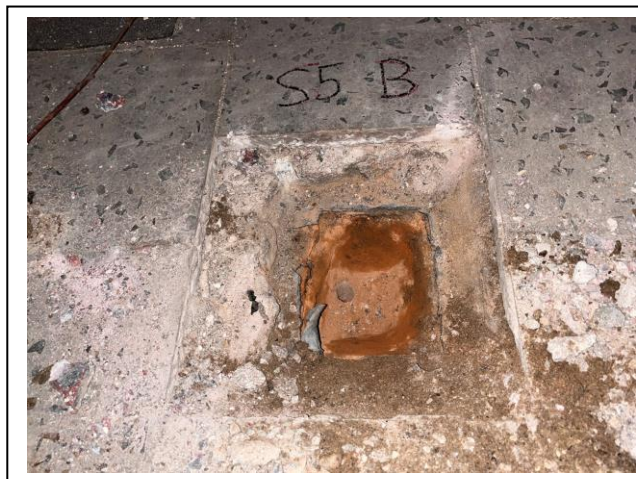
**Foto 011 – S5B – pata klenby**Skladba:

Dlažba 300x300x30 mm

Betonová podlaha 50 mm

Gumová fólie 3 mm

Beton 60 mm

Asfaltová hydroizolace 4 mm

Beton

Cihelná klenba 150 mm

Celková skladba cca 720 mm včetně klenby

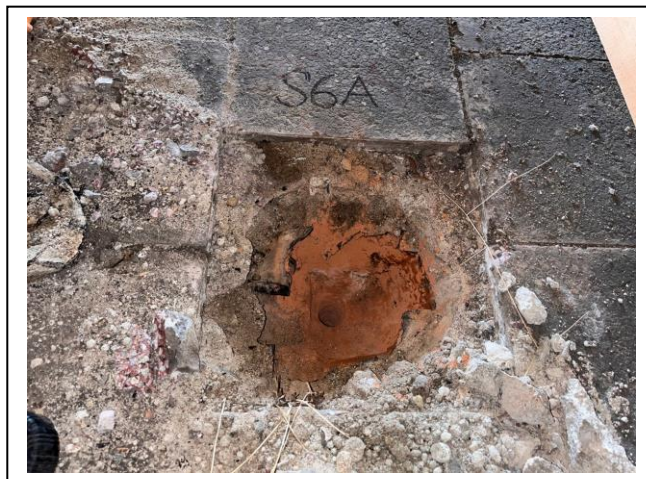
Foto 013 – S6A – vrchol klenby**Skladba:**

Dlažba 300x300x30 mm

Betonová podlaha 50 mm

Gumová fólie 3 mm

Beton 60 mm

Asfaltová hydroizolace 4 mm

Beton 320 mm

Cihelná klenba 150 mm

Celková skladba cca 620 mm včetně klenby

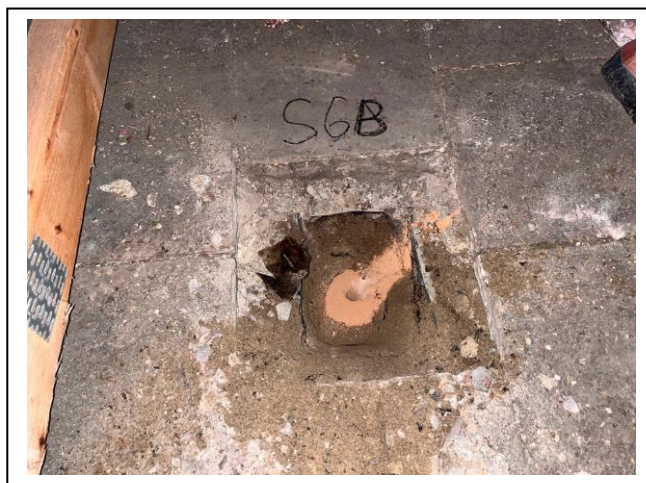
**Foto 010 – S6B – pata klenby****Skladba:**

Dlažba 300x300x30 mm

Betonová podlaha 50 mm

Gumová fólie 3 mm

Beton 60 mm

Asfaltová hydroizolace 4 mm

Beton

Cihelná klenba 150 mm

Celková skladba cca 730 mm včetně klenby

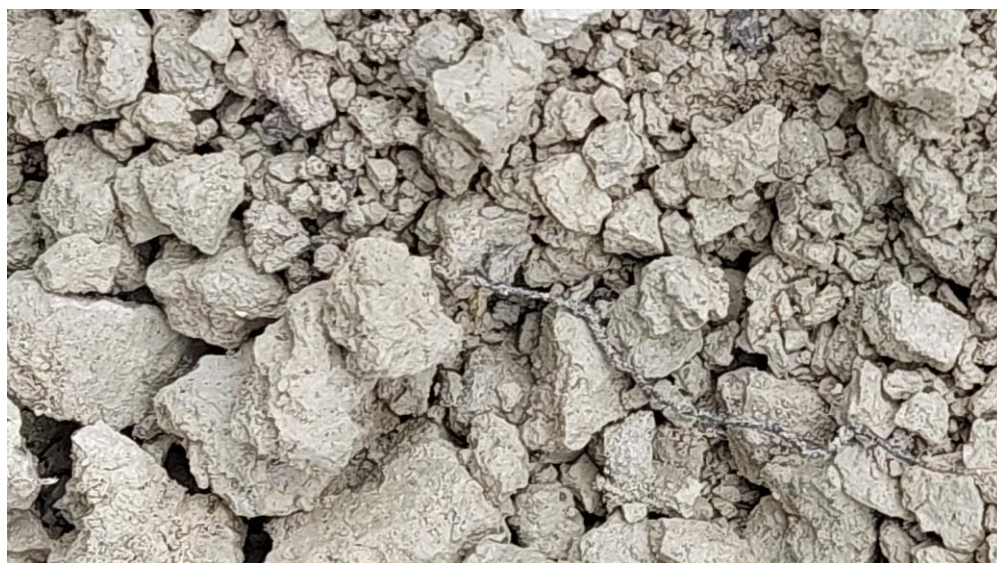
Obr. 2: KSI, zemina v hl. 0,95-1,50 m - detail

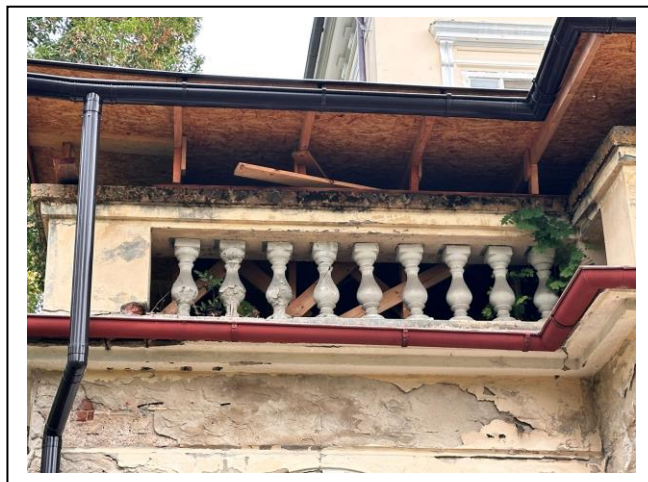
Foto 035

Pohled na pole 1, viditelné známky záteků,
poškození římsy a jednotlivých prvků
zábradlí, lokálně odmrzlý povrch zdiva

Prohlídkou konstrukcí zábradlí terasy při JV části objektu bylo zaznamenáno množství poruch v podobě opadávání omítky, degradace zdiva a prvků zábradlí, včetně římsy a jednotlivých „kuželek“ v plotových polích. Tyto kuželky byly údajně nahrazeny betonovými replikami, avšak při bližším zkoumání nelze jednoznačně určit, zda byly některé původní ponechány. Nicméně z průzkumu vyplývá, že velká většina prvků je v havarijním stavu a vyžadují rozsáhlou sanaci či výměnu.

Vlivem dlouhodobého zatékání do degradující konstrukce a odmrzáni povrchu dochází ke zhoršování stavu. Římsa pod zábradlím vykazuje téměř v celé své délce poruchy, opadáva její povrch a koroduje odhalená výztuž. Stejně tak dochází k degradaci cihelných pilířů, které oddělují jednotlivá pole zábradlí.

V závislosti na rozsahu nutných oprav doporučujeme zvážit, zda se ekonomicky vyplatí sanace, nebo zcela nové provedení konstrukce zábradlí terasy.

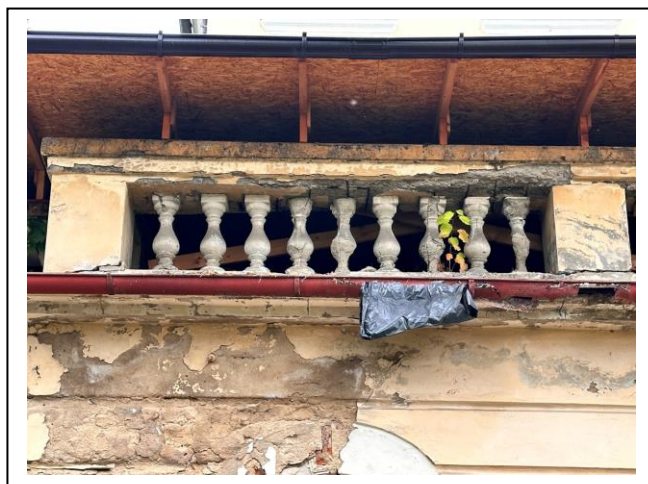
**Foto 036**

Pohled na pole 2, viditelné známky záteků,
poškození římsy a jednotlivých prvků
zábradlí, lokálně odmrzlý povrch zdiva

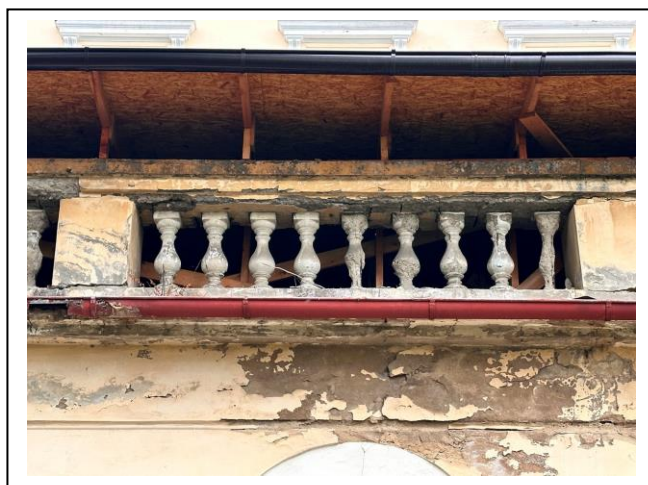
**Foto 037**

Pohled na pole 3, viditelné známky záteků,
poškození římsy a jednotlivých prvků
zábradlí, lokálně odmrzlý povrch zdiva

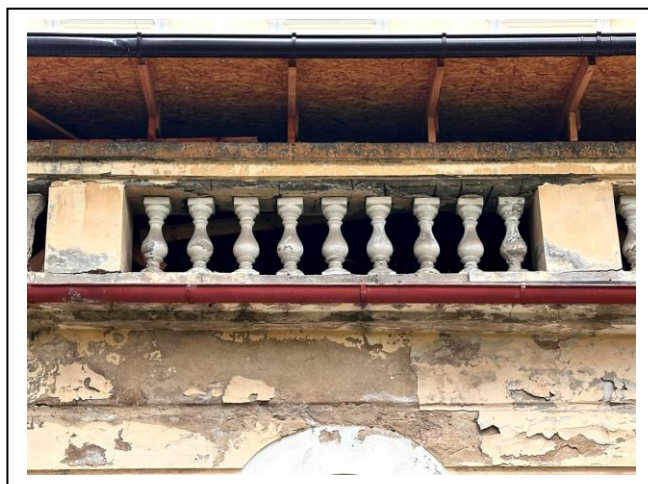
Foto 038

Pohled na pole 4, viditelné známky záteků, poškození římsy a jednotlivých prvků zábradlí, lokálně odmrzlý povrch zdiva

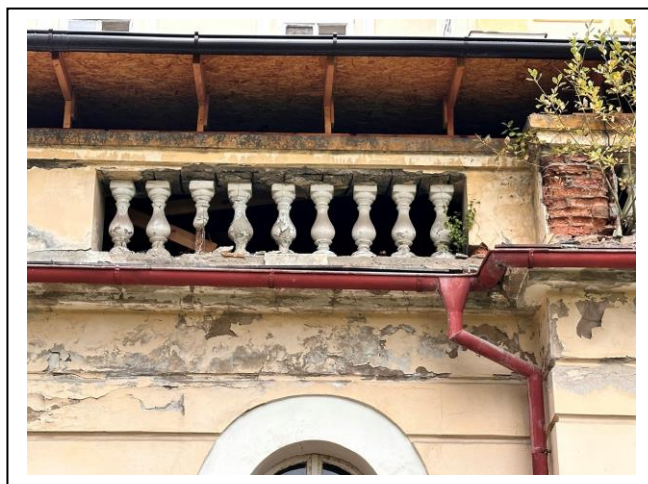
**Foto 039**

Pohled na pole 5, viditelné známky záteků, poškození římsy a jednotlivých prvků zábradlí, lokálně odmrzlý povrch zdiva

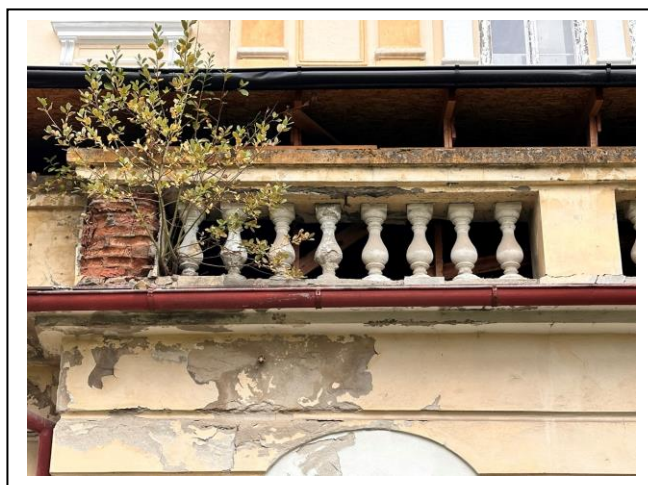
**Foto 040**

Pohled na pole 6, viditelné známky záteků, poškození římsy a jednotlivých prvků zábradlí, lokálně odmrzlý povrch zdiva

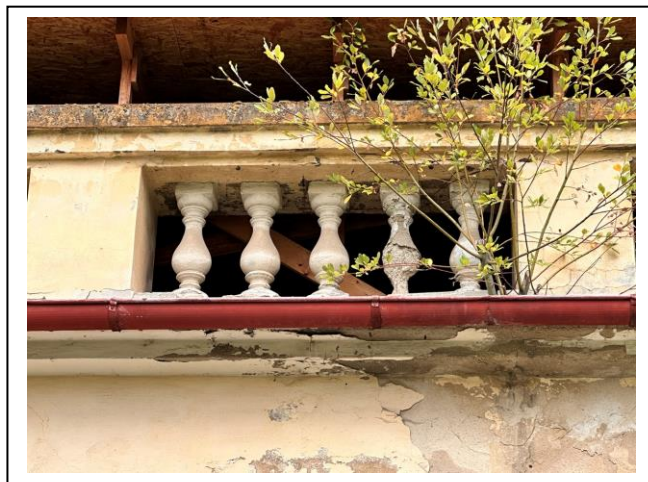
Foto 041

Pohled na pole 7, viditelné známky záteků, poškození římsy a jednotlivých prvků zábradlí, lokálně odmrzlý povrch zdiva

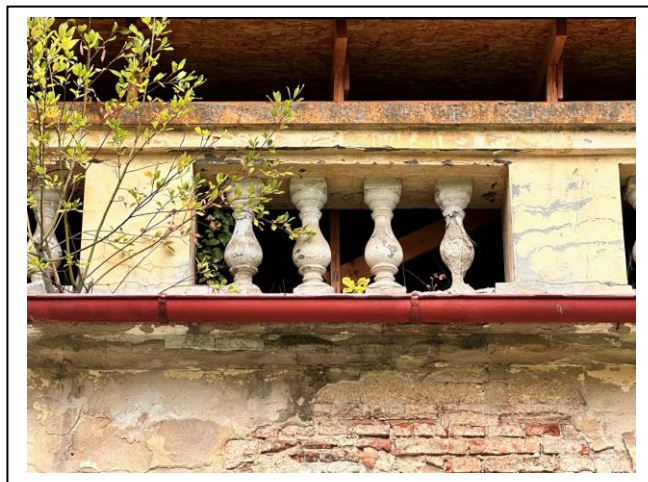
**Foto 042**

Pohled na pole 8, viditelné známky záteků, poškození římsy a jednotlivých prvků zábradlí, lokálně odmrzlý povrch zdiva

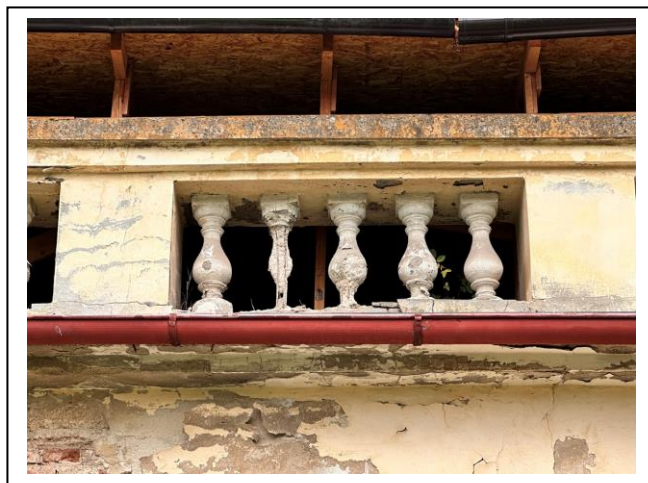
**Foto 043**

Pohled na pole 9, viditelné známky záteků, poškození římsy a jednotlivých prvků zábradlí, lokálně odmrzlý povrch zdiva

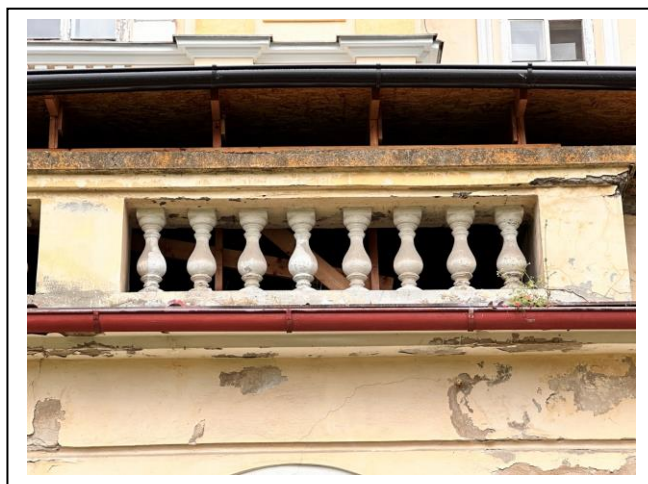
Foto 044

Pohled na pole 10, viditelné známky záteků, poškození římsy a jednotlivých prvků zábradlí, lokálně odmrzlý povrch zdiva

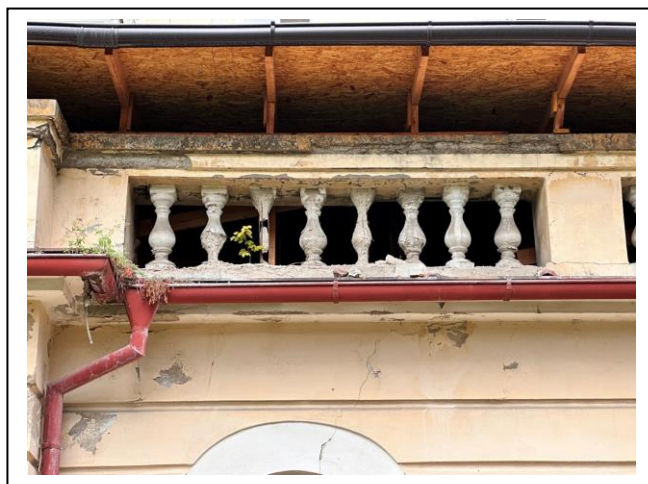
**Foto 045**

Pohled na pole 11, viditelné známky záteků, poškození římsy a jednotlivých prvků zábradlí, lokálně odmrzlý povrch zdiva

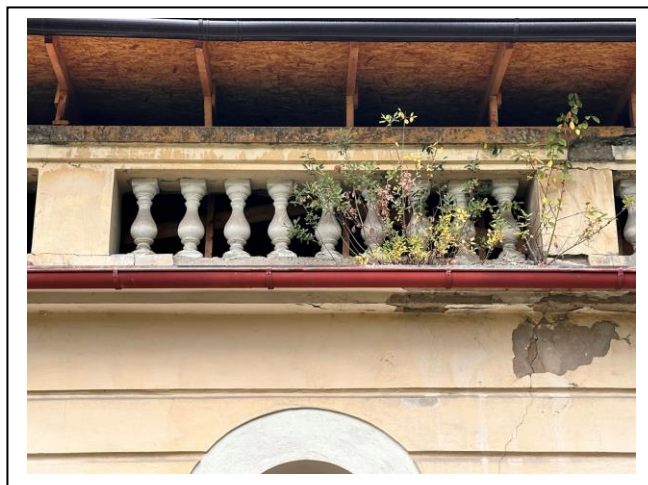
**Foto 046**

Pohled na pole 12, viditelné známky záteků, poškození římsy a jednotlivých prvků zábradlí, lokálně odmrzlý povrch zdiva

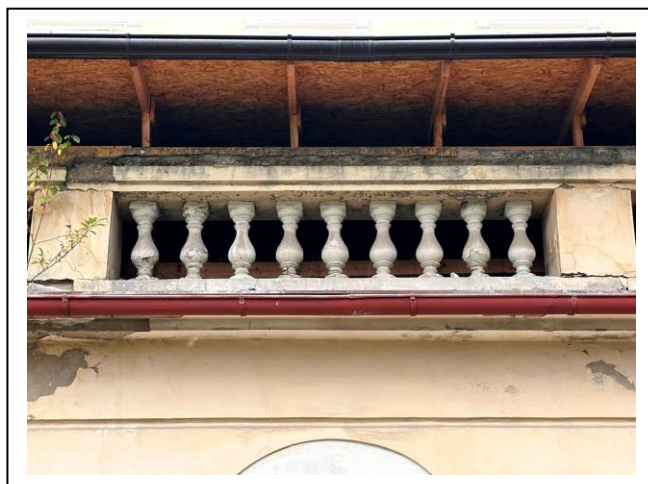
Foto 047

Pohled na pole 13, viditelné známky záteků, poškození římsy a jednotlivých prvků zábradlí, lokálně odmrzlý povrch zdiva

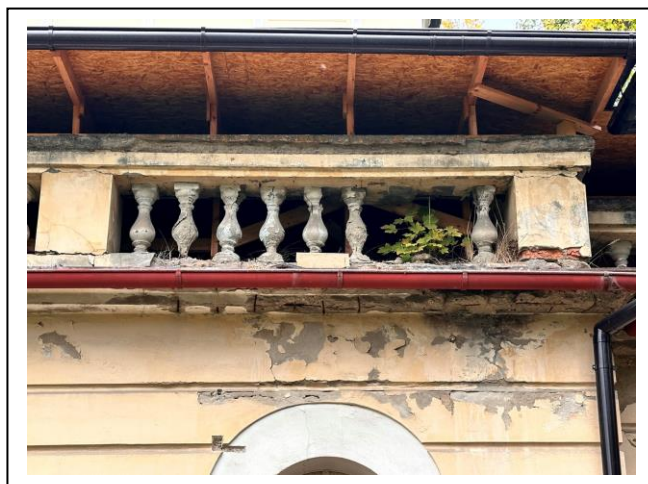
**Foto 048**

Pohled na pole 14, viditelné známky záteků, poškození římsy a jednotlivých prvků zábradlí, lokálně odmrzlý povrch zdiva

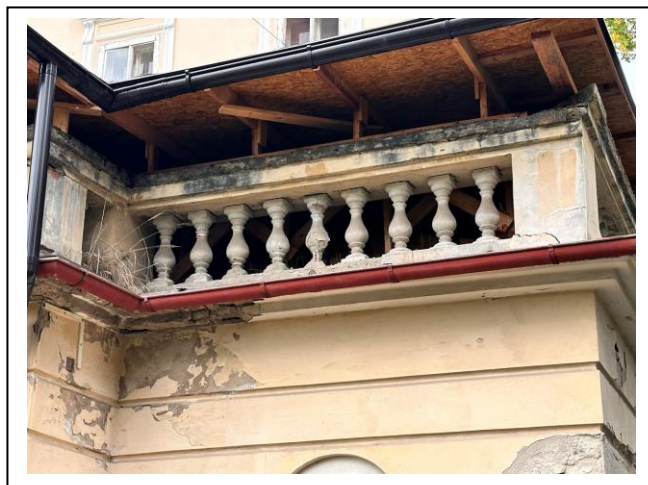
**Foto 049**

Pohled na pole 15, viditelné známky záteků, poškození římsy a jednotlivých prvků zábradlí, lokálně odmrzlý povrch zdiva

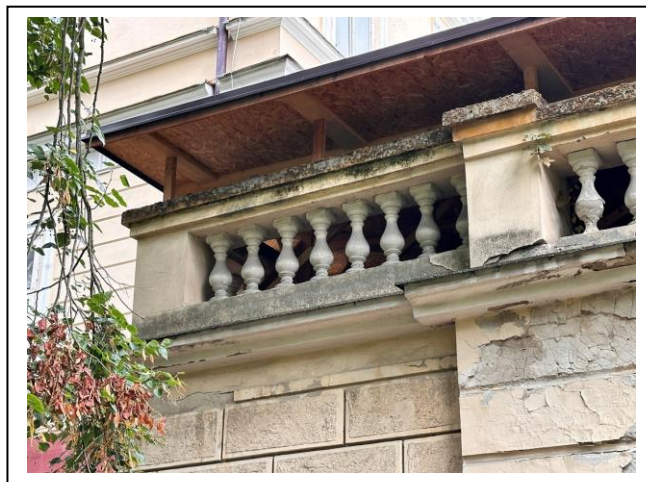
Foto 033

Pohled na pole L2, viditelné známky záteků, poškození římsy a jednotlivých prvků zábradlí, lokálně odmrzlý povrch zdiva

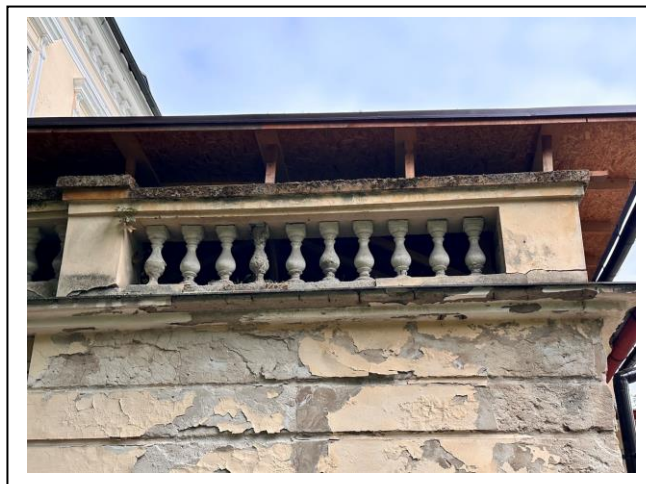
**Foto 034**

Pohled na pole L2, viditelné známky záteků, poškození římsy a jednotlivých prvků zábradlí, lokálně odmrzlý povrch zdiva

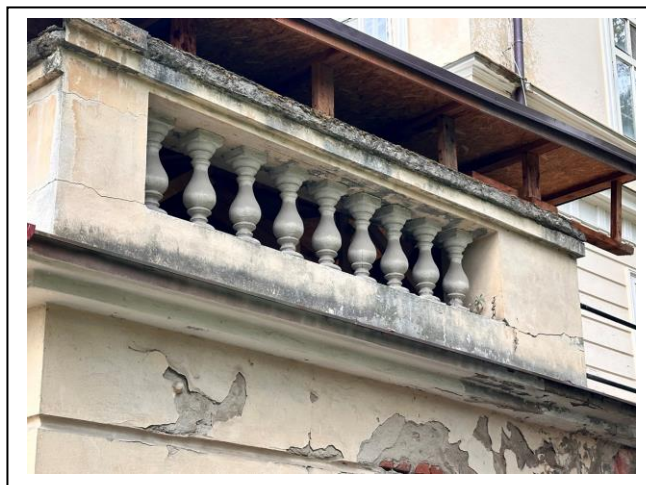
**Foto 050**

Pohled na pole P, viditelné známky záteků, poškození římsy a jednotlivých prvků zábradlí, lokálně odmrzlý povrch zdiva

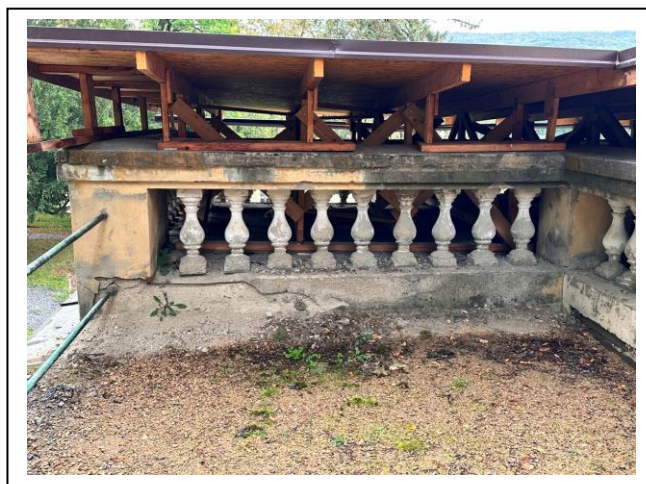
Foto 051

Pohled na pole P2, viditelné známky záteků, poškození římsy a jednotlivých prvků zábradlí, lokálně odmrzlý povrch zdiva

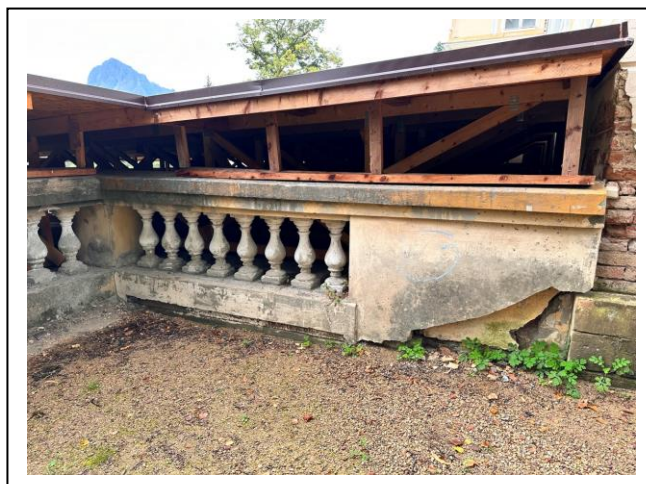
**Foto 052**

Pohled na pole P2, viditelné známky záteků, poškození římsy a jednotlivých prvků zábradlí, lokálně odmrzlý povrch zdiva

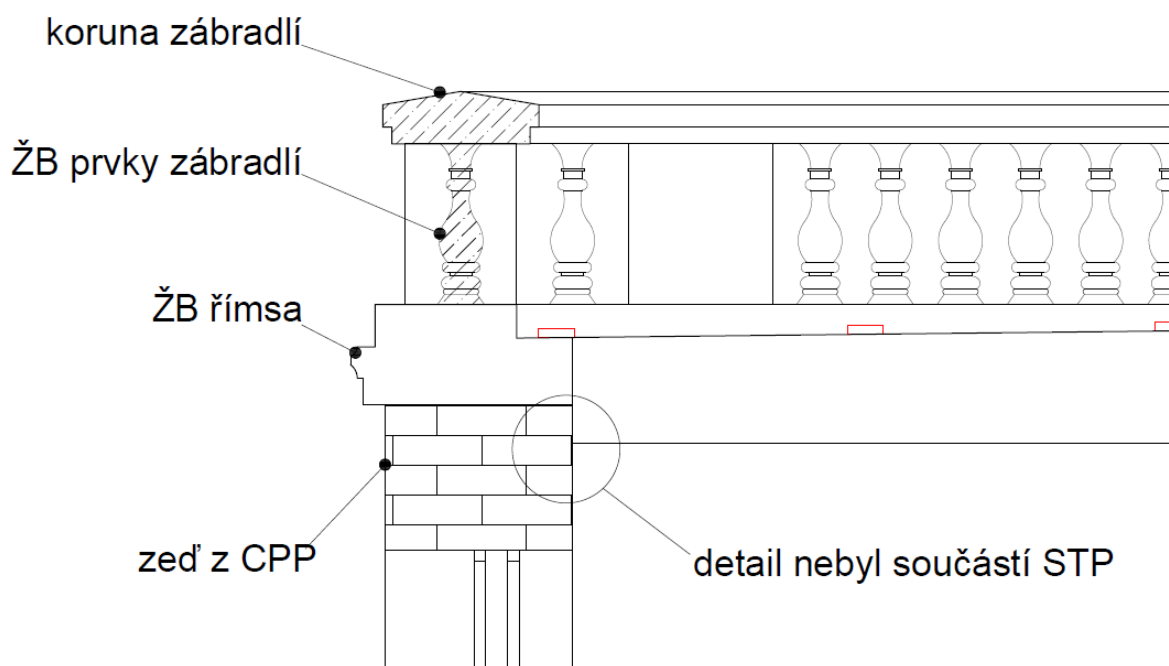
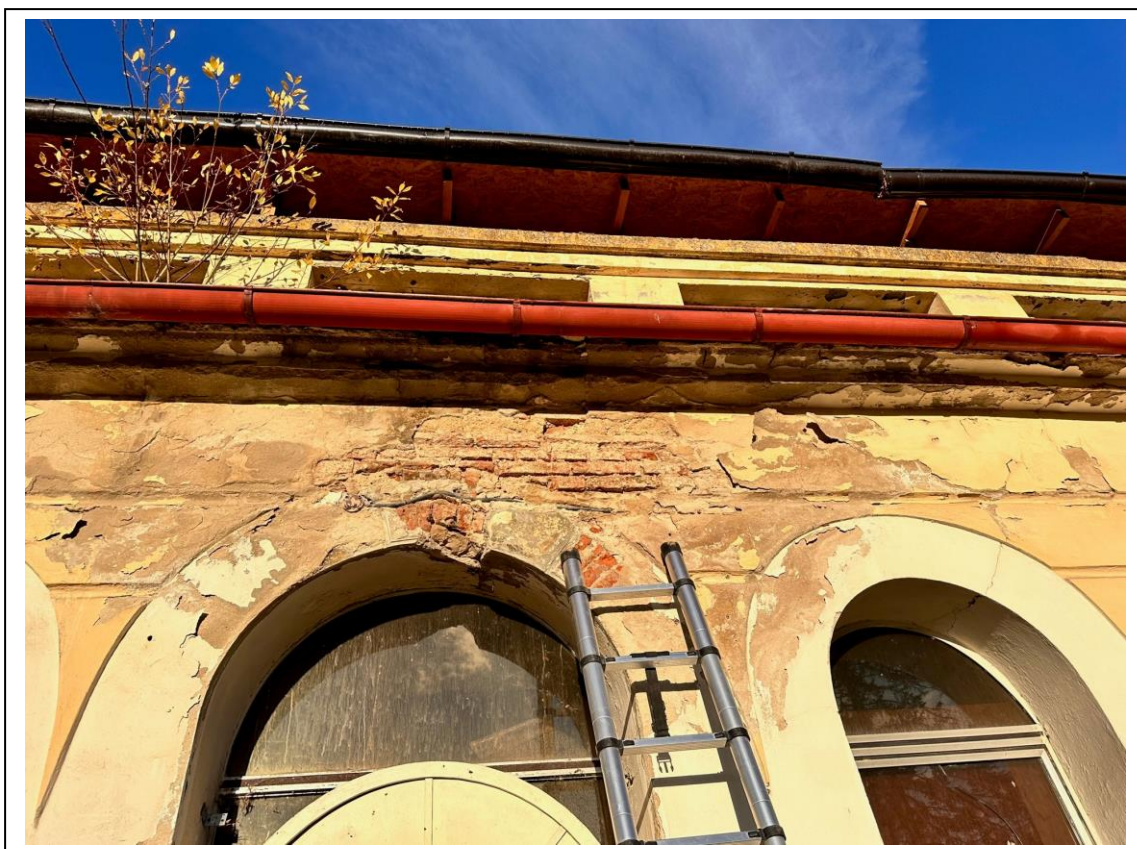
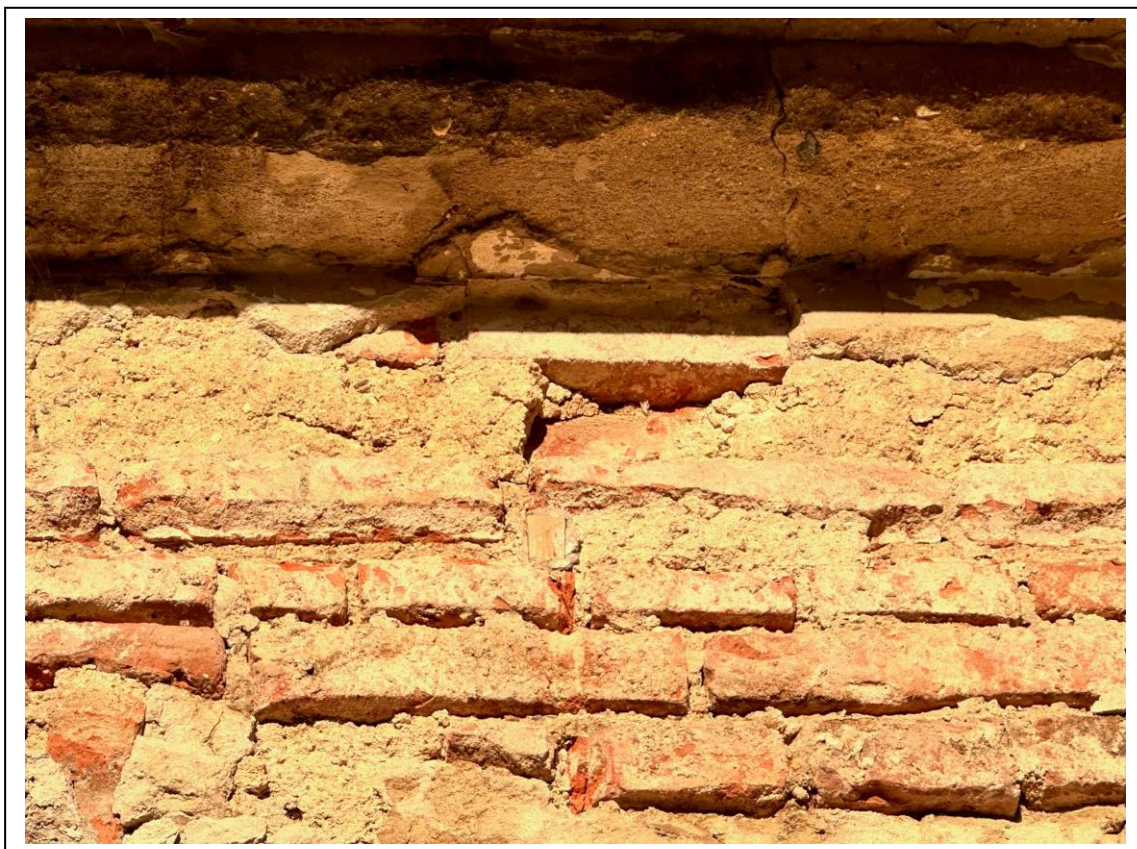
Schématický řez zábradlím

Lokální sondou bylo ověřeno, že pod římsou není proveden žb věnec, jedná se pouze o odskok cihelné zdi vyplněný maltou.
