KNIHA UMĚLECKO-ŘEMESLNÝCH PRVKŮ

Zajištění stavu hlavní budovy lázní Kyselka

O.02

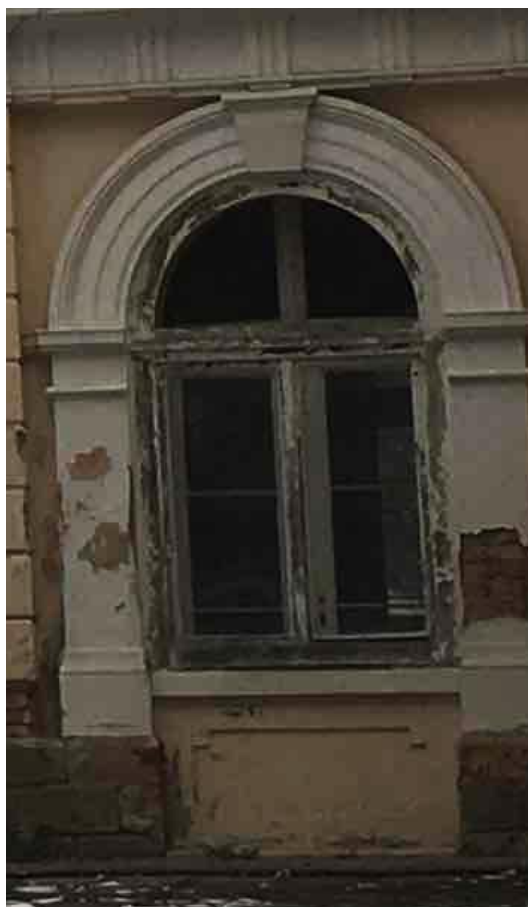
ID prvku	
Název prvku	VNĚJŠÍ KŘÍDLO DVOJITÉHO OKNA S OBLOUKOVÝM NADPRAŽÍM
Popis	Okno dvojitě dvoukřídlové s poutcem a nadsvětlíkem. Stávající stav – degradace povrchu, poškození vlhkostí, poškození zasklení, tabule místy nahrazeny deskami.
Šířka stavebního otvoru	1 400
Výška stavebního otvoru	1 980
Počet ks	1
Materiál	dřevěný masiv
Povrchová úprava	bílý nátěr krycí
Zasklení	sklo čiré
Zásah	repase
Provedení	Sejmutí a revize na dílně, odstranění starého nátěru, doplnění chybějícího a degradovaného materiálu, oprava lokálních poškození, odstranění nátěru, obnova nátěru - napouštěcí fermež + 2x olejový krycí nátěr nanášený ručně stětcem v původní barvě, doplnění zasklení - osazení skla do rámu tradičním sklenářským tmelem z vnější strany, bez použití zasklívacích lišt, barva tmelu shodná s barvou okenních ráků, revize, repase, příp. doplnění kování
Poznámka
