# KNIHA UMĚLECKO-ŘEMESLNÝCH PRVKŮ

Zajištění stavu hlavní budovy lázní Kyselka

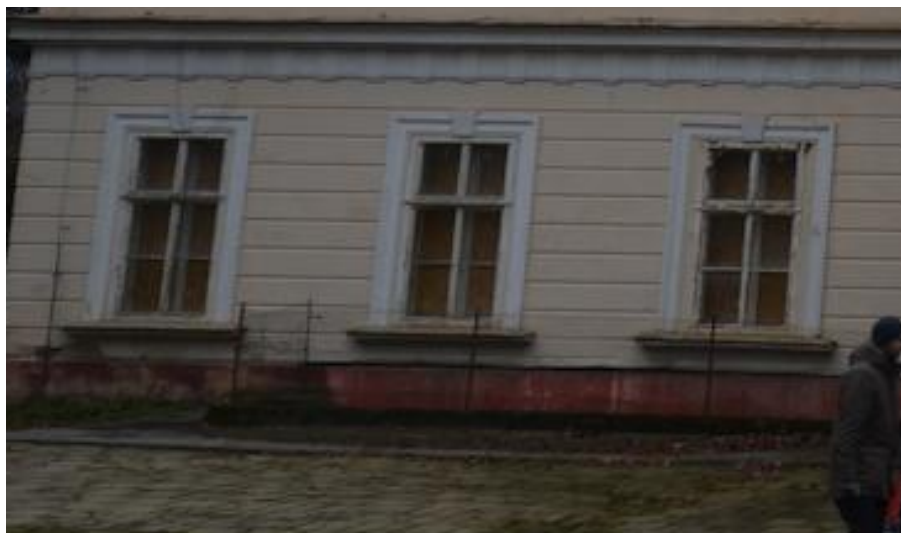
ID prvku	<b>O.01</b>
Název prvku	VNĚJŠÍ KŘÍDLO DVOJITÉHO OKNA S ROVNÝM NADPRAŽÍM
Popis	Okno dvojitě dvoukřídlové s poutcem a nadsvětlíkem. Stávající stav – degradace povrchu, poškození vlhkostí, poškození zasklení, tabule místy nahrazeny deskami.
Šířka stavebního otvoru	1 150
Výška stavebního otvoru	2 080
Počet ks	11
Materiál	dřevěný masiv
Povrchová úprava	bílý nátěr krycí
Zasklení	sklo čiré
Zásah	repase
Provedení	Sejmutí a revize na dílně, odstranění starého nátěru, doplnění chybějícího a degradovaného materiálu, oprava lokálních poškození, odstranění nátěru, obnova nátěru - napouštěcí fermež + 2x olejový krycí nátěr nanášený ručně stětcem v původní barvě, doplnění zasklení - osazení skla do rámu tradičním sklenářským tmelem z vnější strany, bez použití zasklívacích lišt, barva tmelu shodná s barvou okenních ráků, revize, repase, příp. doplnění kování
Poznámka
