# KNIHA UMĚLECKO-ŘEMESLNÝCH PRVKŮ

Zajištění stavu hlavní budovy lázní Kyselka

**O.15**

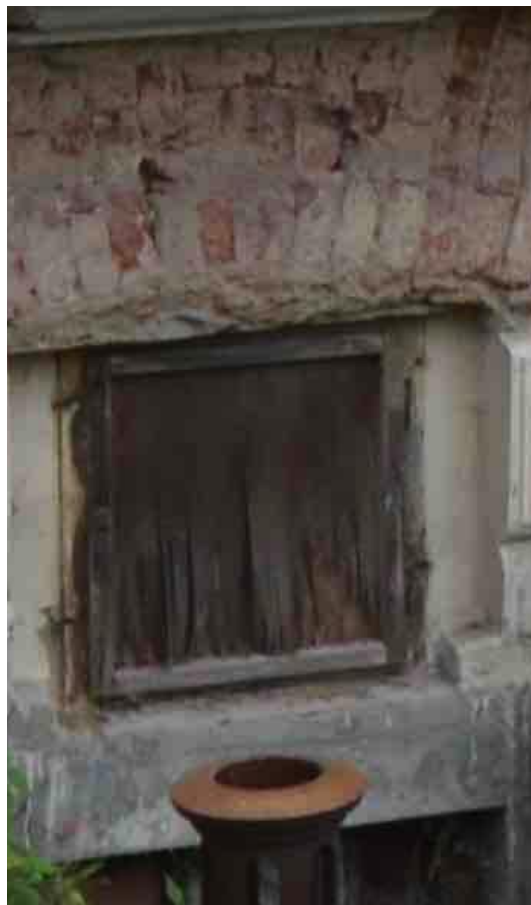
ID prvku	
Název prvku	JEDNODUCHÉ OKNO S ROVNÝM NADPRAŽÍM
Popis	torzo jednokřídlového okna jednoduché, poškození vlhkostí, degradace povrchu, zatlučeno prkny
Šířka stavebního otvoru	320
Výška stavebního otvoru	600
Počet ks	1
Materiál	dřevěný masiv
Povrchová úprava	nelze určit - degradace povrchu
Zasklení	sklo nahrazeno pevnou výplní
Zásah	odstranění
Provedení	otvor zazdít
Poznámka
