KNIHA UMĚLECKO-ŘEMESLNÝCH PRVKŮ

Zajištění stavu hlavní budovy lázní Kyselka

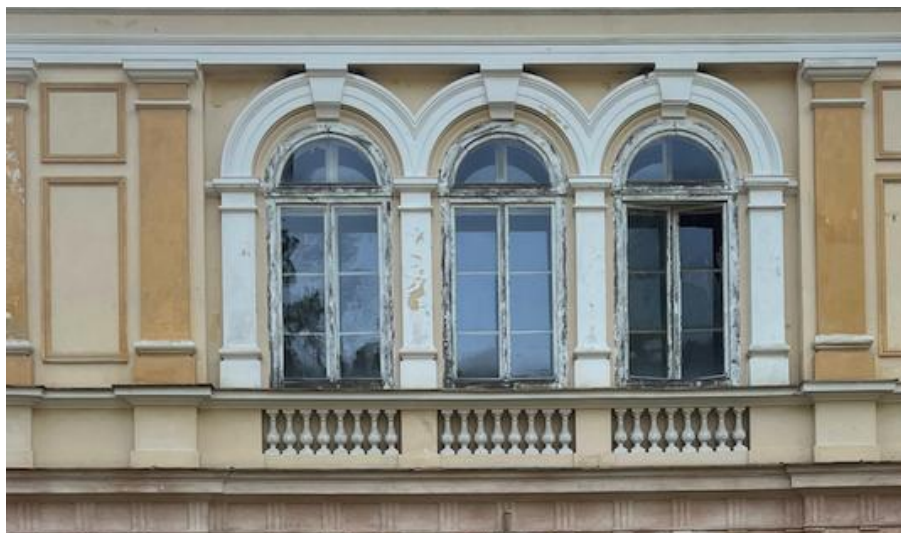
O.05

ID prvku	
Název prvku	VNĚJŠÍ KŘÍDLO DVOJITÉHO OKNA S OBLOUKOVÝM NADPRAŽÍM
Popis	Okno dvojitě dvoukřídlové s poutcem a nadsvětlíkem. Stávající stav – degradace povrchu, poškození vlhkostí
Šířka stavebního otvoru	1 250
Výška stavebního otvoru	2 650
Počet ks	3
Materiál	dřevěný masiv
Povrchová úprava	bílý nátěr krycí
Zasklení	sklo čiré
Zásah	repase
Provedení	Sejmutí a revize na dílně, odstranění starého nátěru, doplnění chybějícího a degradovaného materiálu, oprava lokálních poškození, odstranění nátěru, obnova nátěru - napouštěcí fermež + 2x olejový krycí nátěr nanášený ručně stětcem v původní barvě, doplnění zasklení - osazení skla do rámu tradičním sklenářským tmelem z vnější strany, bez použití zasklívacích lišt, barva tmelu shodná s barvou okenních ráků, revize, repase, příp. doplnění kování
Poznámka
