Restaurátorský sondážní průzkum fasád Lázeňského domu v areálu městských lázní Kyselka v Bílině

Říjen - Prosinec 2021

Adresa objektu: Kyselská č.p.153, 418 01 Bílina

Předmět díla: Provedení restaurátorského sondážního průzkumu

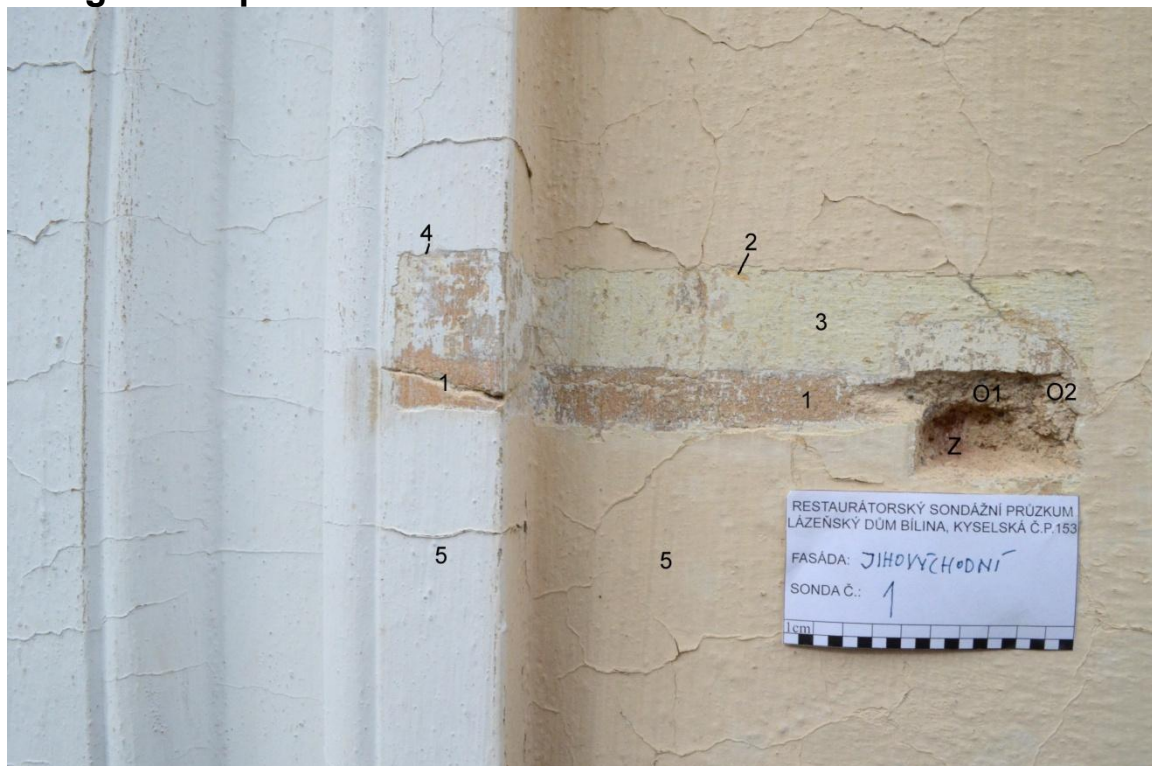
S1 – cihlové zdivo, omítka tvrdá, pravděpodobně čistě vápenná, jádro ca. 3 cm silné, štuk jemnější, světlejší, v těchto místech se síť trhlín, **nejstarší barevná vrstva žlutý okr bez odlišení šambrány okna**, pravděpodobně bez obvyklého bílého podkladového vápenného líčka, následuje bíle podložený žlutý okr, bíle podložená žlutá, lomený hnědookrový tón a současný žlutý okr s bíle odlišenou šambránou okna

Obr. 1 Sonda č. 1 S1 – cihlové zdivo, omítka tvrdá, pravděpodobně čistě vápenná, jádro ca. 3 cm silné, štuk jemnější, světlejší, v těchto místech se sítí trhlin, **nejstarší barevná vrstva žlutý okr bez odlišení šambrány okna**, pravděpodobně bez obvyklého bílého podkladového vápenného líčka, následuje druhý bíle podložený žlutý okr, bíle podložená žlutá, lomený hnědookrový tón a současný žlutý okr s bíle odlišenou šambránou okna

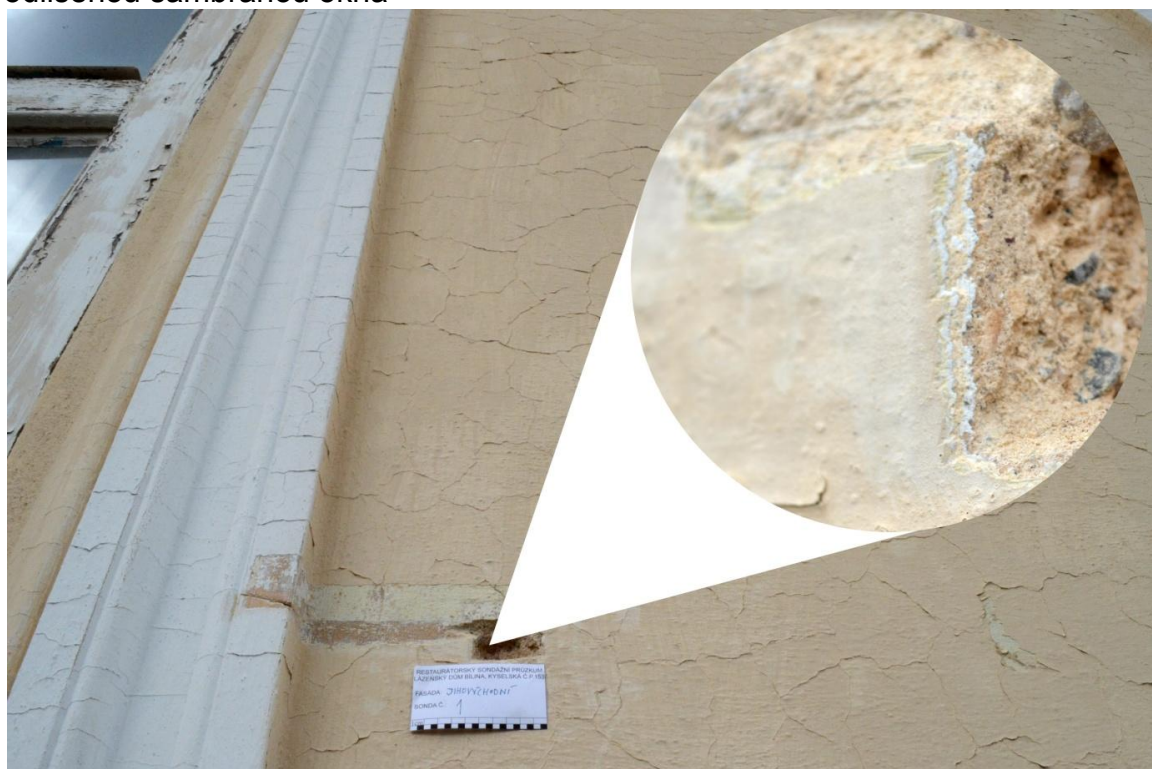
Obr. 2 S1 – širší okolí S1, patrná síť prasklin, v detailu seříznutím dokumentovaná posloupnost vrstev

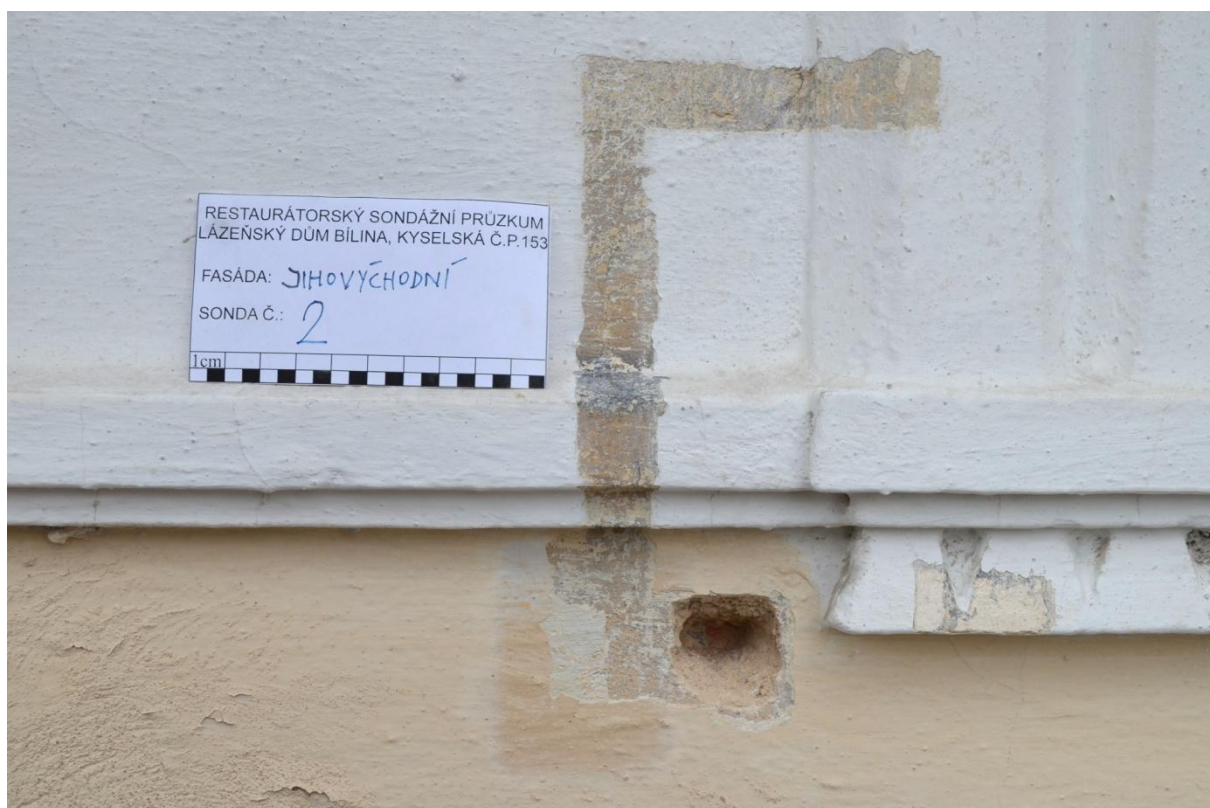
S2 – cihlové zdivo, vrstvy obdobné S1, barevné odlišení nedoloženo, původní povrch poškozen, místy šedá sulfatizace?, plastické prvky modelovány in situ

Obr. 3 S2, cihlové zdivo, vrstvy obdobné S1, barevné odlišení nedoloženo, původní povrch poškozen, místy šedá sulfatizace?, plastické prvky modelovány in situ

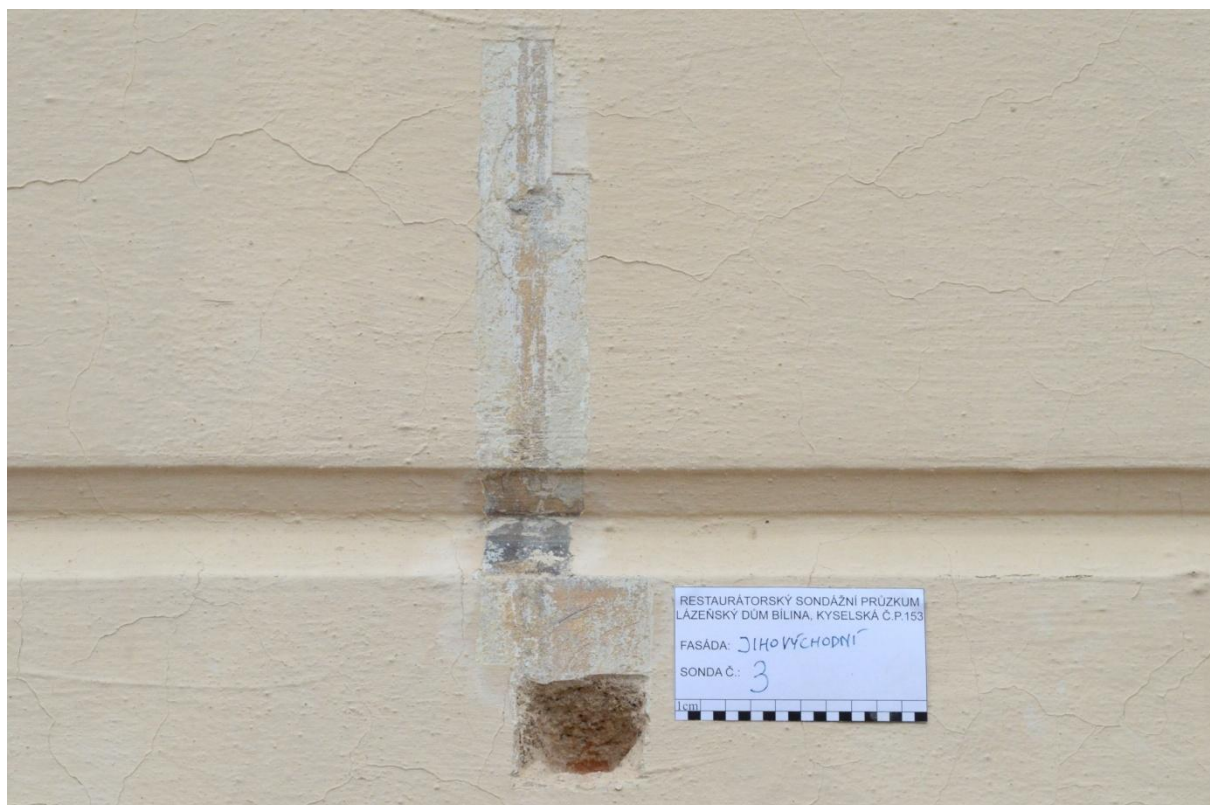
Obr.4 S3, posloupnost vrstev obdobná jako u S1

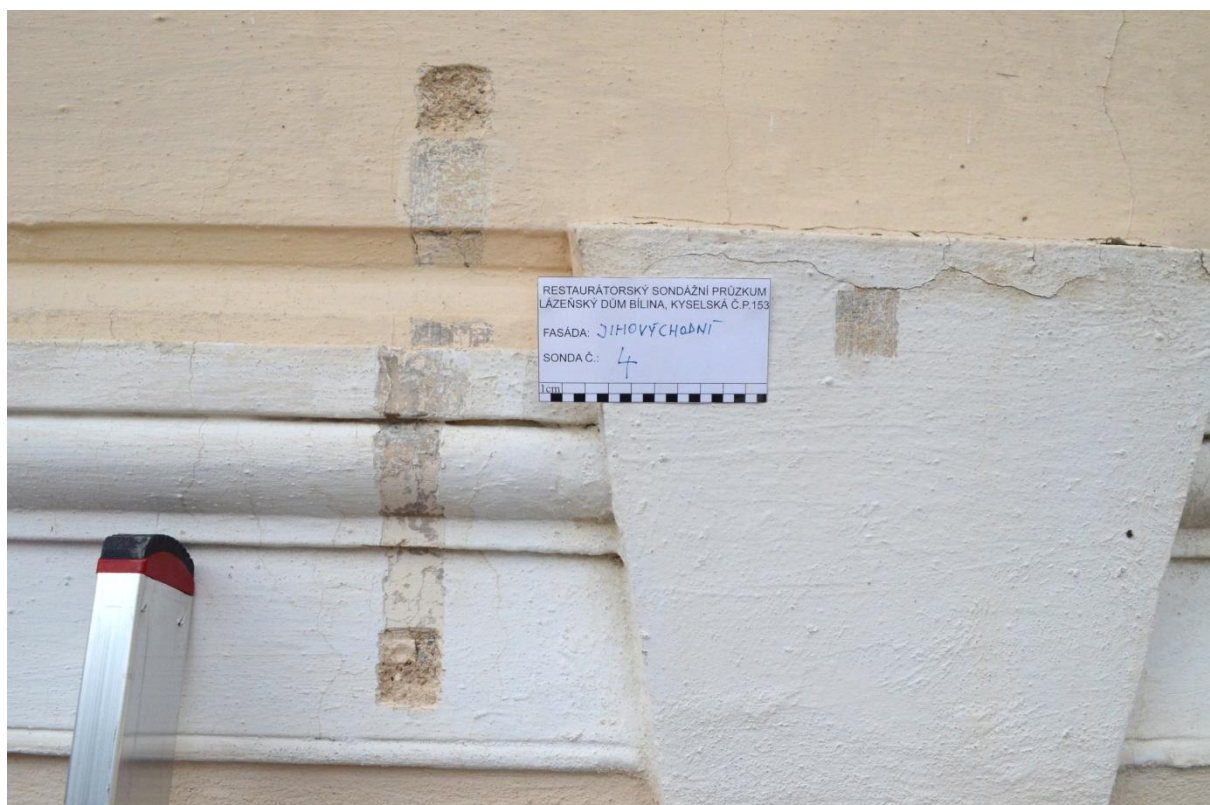
Obr. 5 S4, posloupnost vrstev obdobná jako u S1, omítka v ploše a štukového prvku je identická

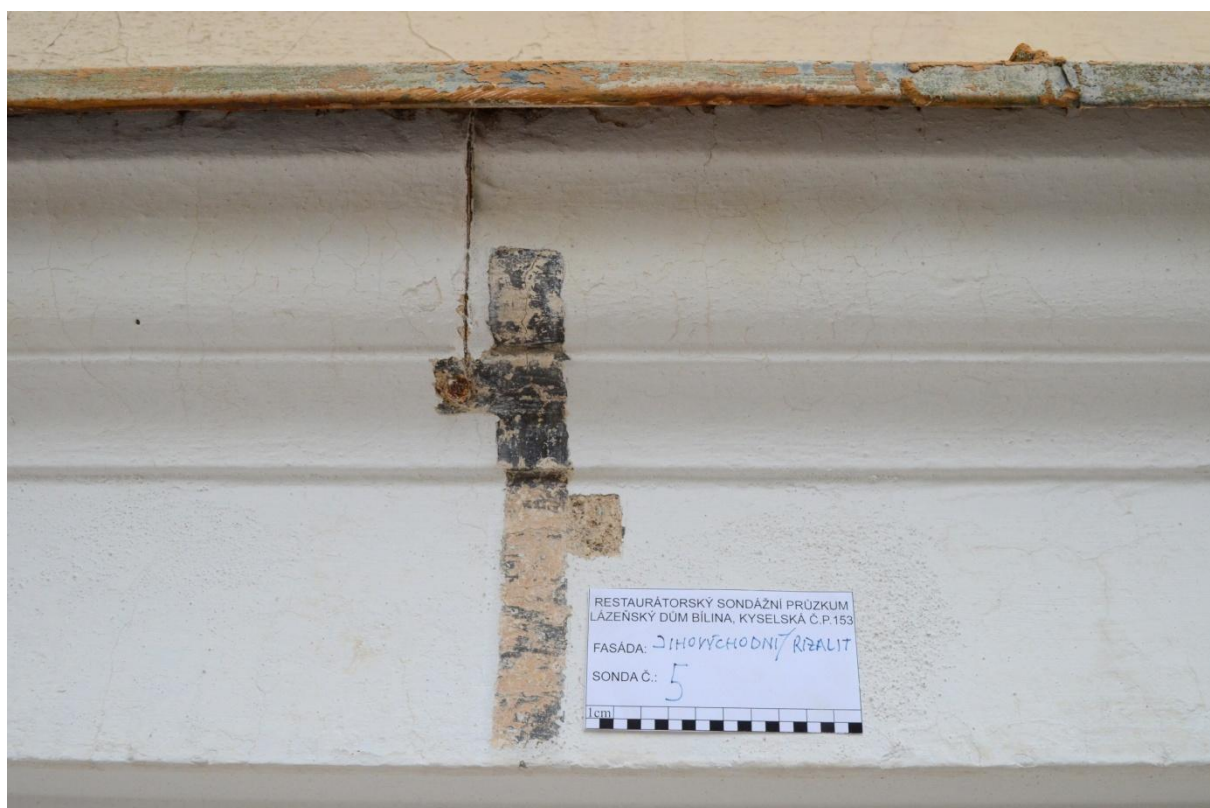
S5 - posloupnost vrstev obdobná jako u S1, kromě tmavě šedé, která následuje po původním okru, obdobná šedá ve stejné pozici doložena u S9 na kuželkách, drátek je přichycením opravy oplechování k římse

Obr. 6 S5 - posloupnost vrstev obdobná jako u S1, kromě tmavě šedé, která následuje po původním okru, obdobná šedá ve stejné pozici doložena u S9 na kuželkách, drátek je přichycením opravy oplechování k římsě

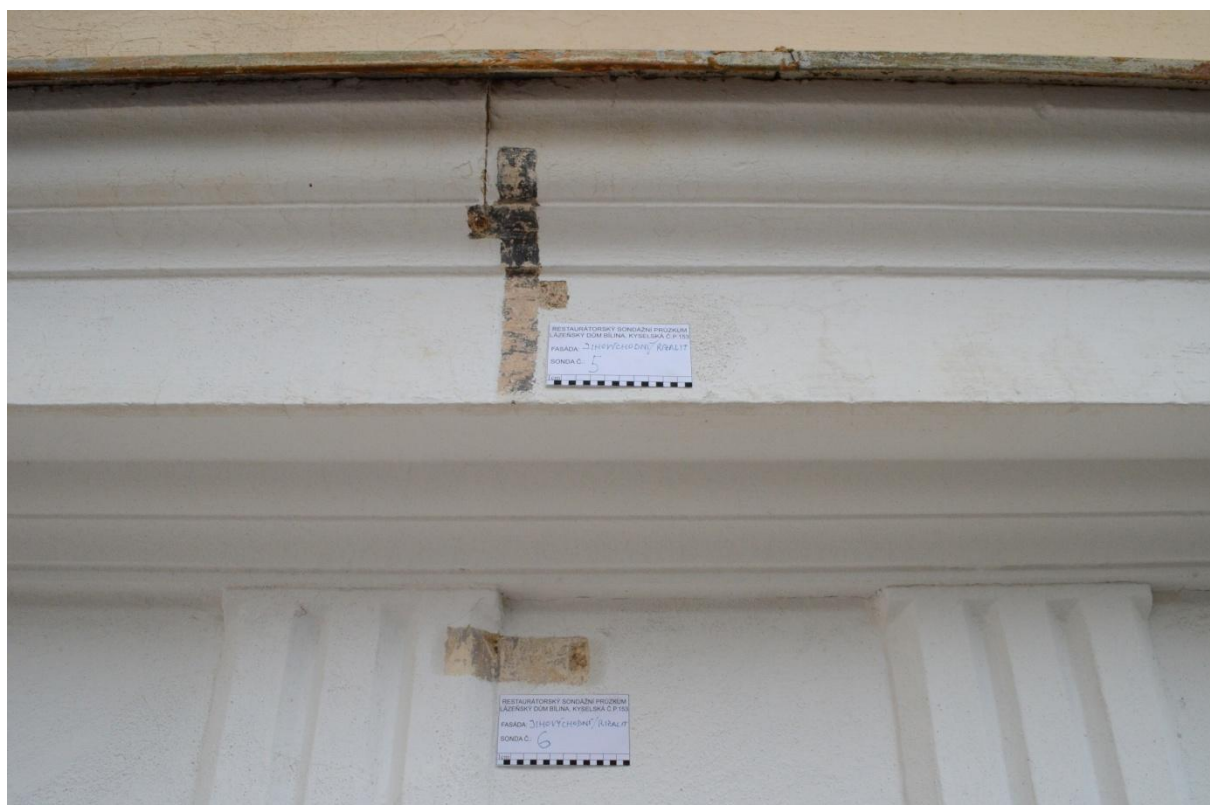
S6 – vrstvy obdobné S1, plastický prvek modelován z identické omítkové hmoty použité v ploše fasády

Obr. 7 S5, S6, vrstvy obdobné S1, plastický prvek modelován z identické omítkové hmoty použité v ploše fasády

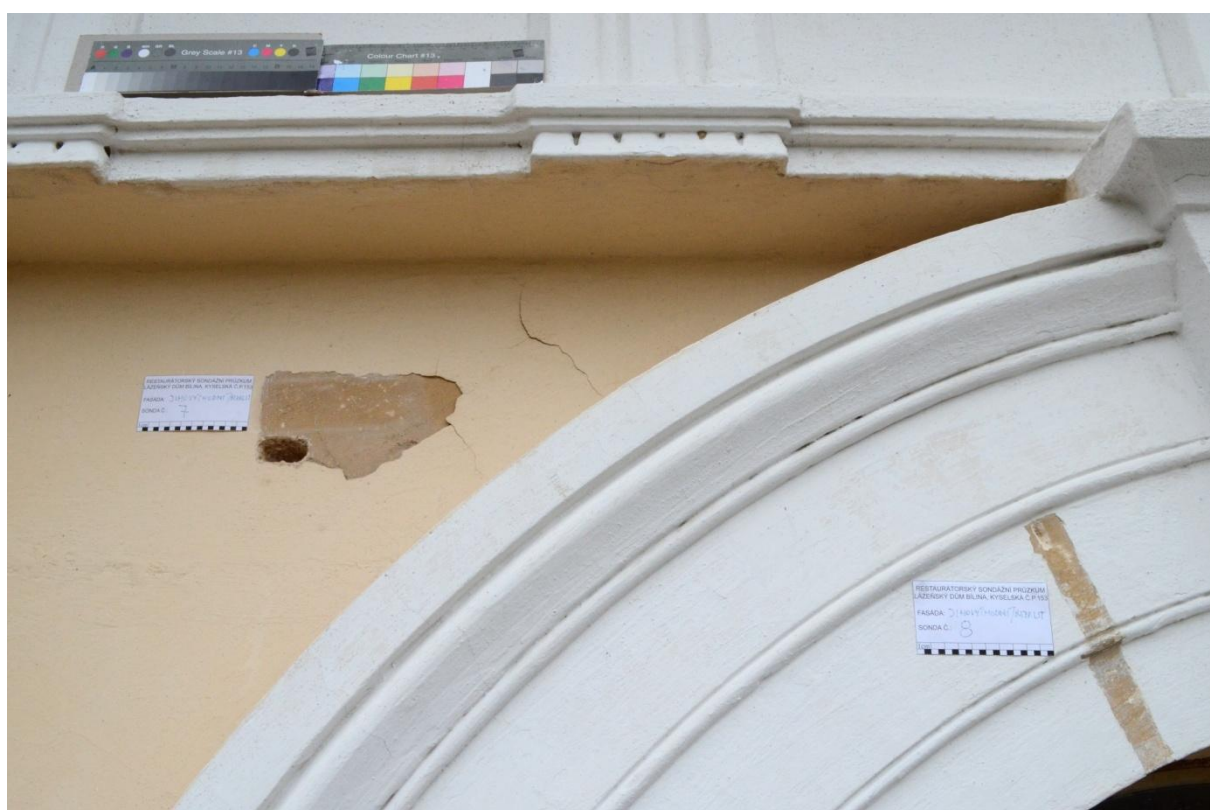
S7 – původní omítka s mírně zrnitým povrchem a sítí prasklin, ve větší intenzitě dochovaný původní barevná vrstva - žlutý okr, mladší vrstvy nedochovány, následuje současná nátěrová vrstva

S8 – na plastické šambráně vstupu identický žlutý okr jako v navazující ploše (S7)

Obr. 8 S7, S8 – původní omítka s mírně zrnitým povrchem a sítí prasklin, původní barevná vrstva žlutý okr, mladší vrstvy nedochovány, následuje současná nátěrová vrstva, na plastické šambráně vstupu identický žlutý okr jako v navazující ploše

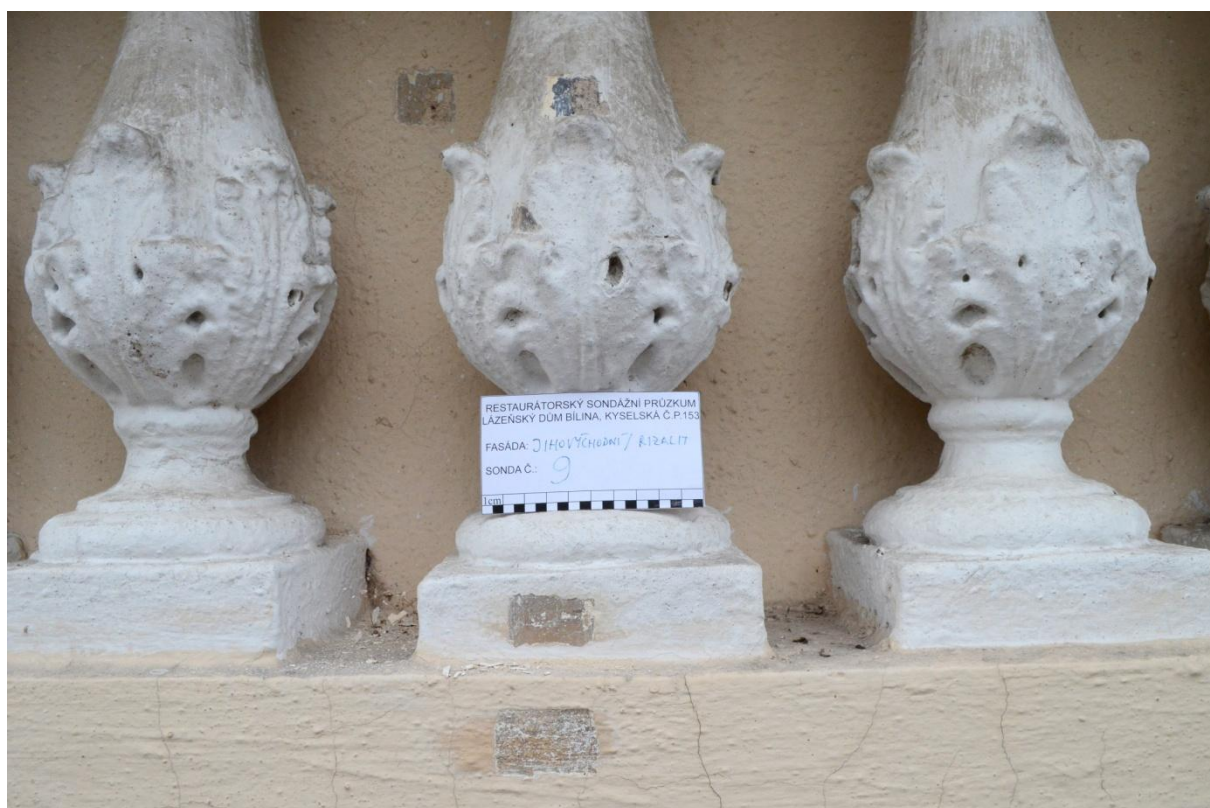
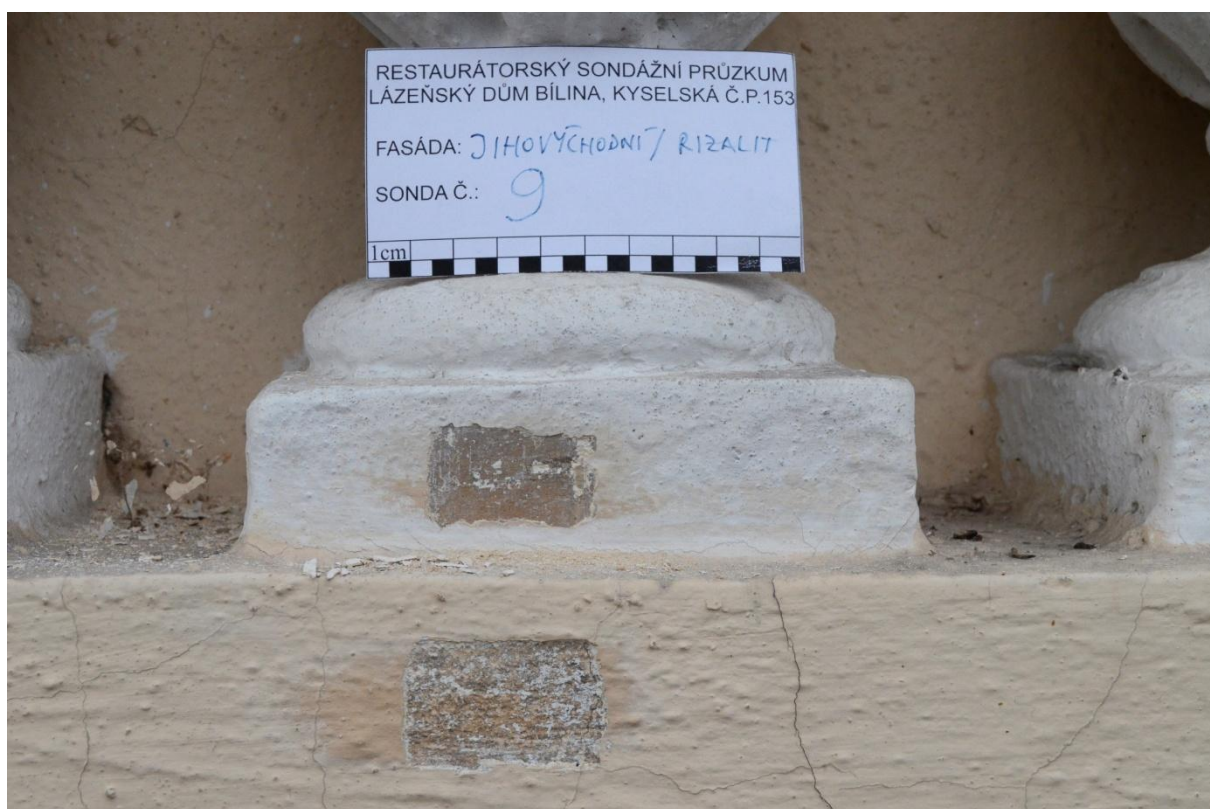
S9 – v nejstarší barevné vrstvě dokládán opět žlutý okr, na kuželce doložena tmavě šedá, toto odlišení vzniklo pravděpodobně až s určitým odstupem ve druhé nátěrové fázi (viz. S12)

Obr. 9 S9, v nejstarší barevné vrstvě dokládán opět žlutý okr, na kuželce doložena tmavě šedá, toto odlišení vzniklo pravděpodobně až s určitým odstupem ve druhé nátěrové fázi (viz. S12)

Obr. 10 S9 Detail předchozího snímku

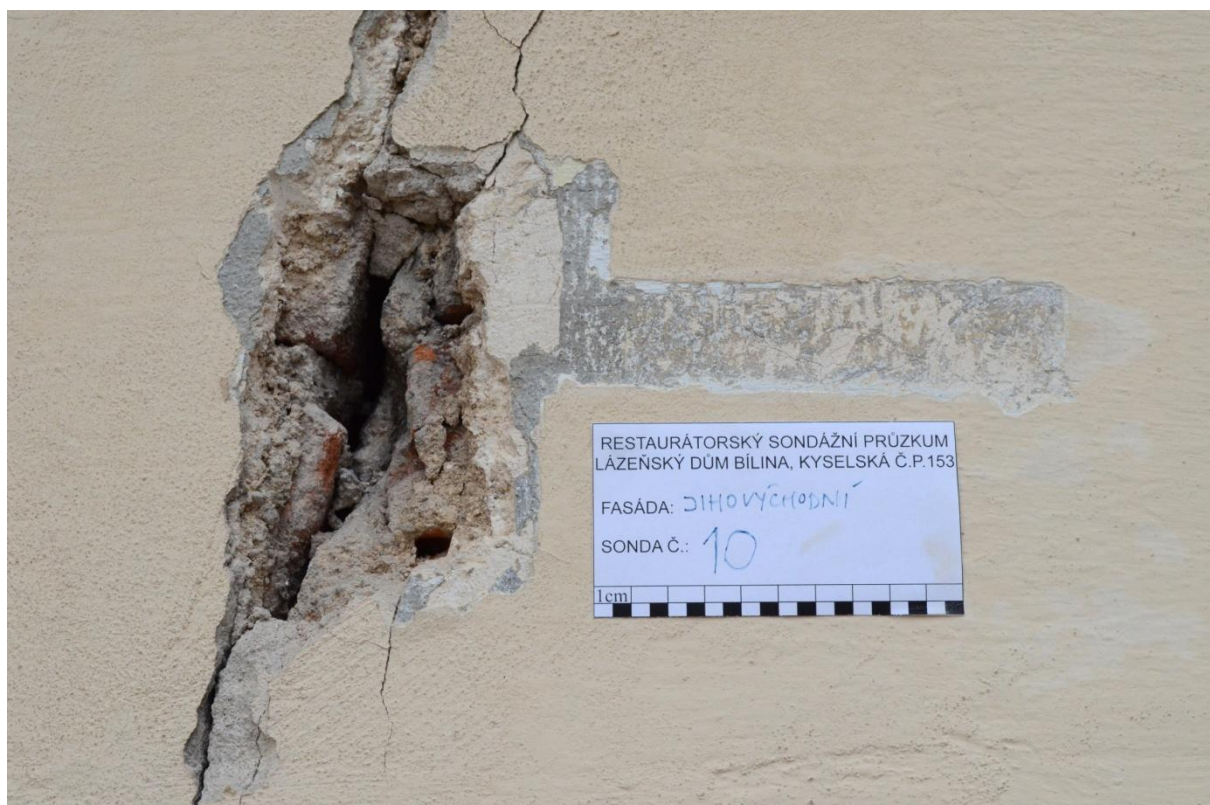
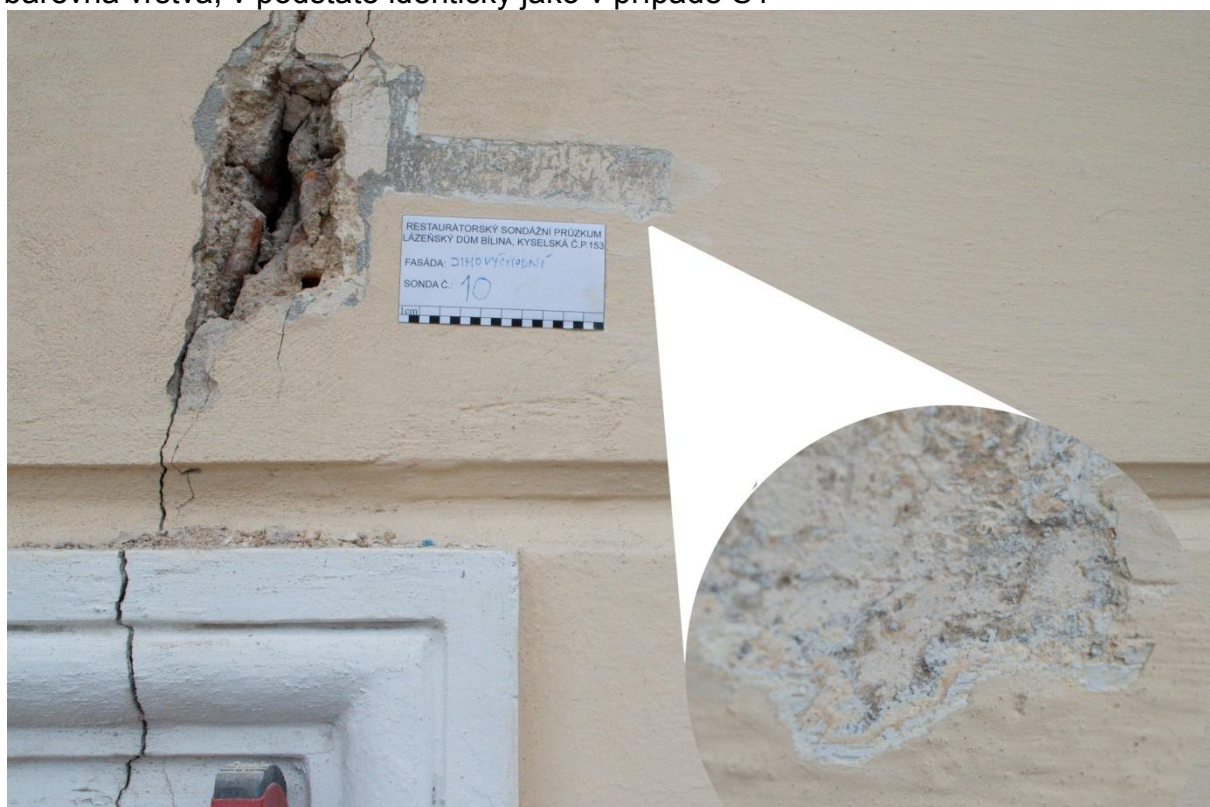
S10 – sonda v místě větší trhliny, která se propisuje od povrchu až do hmoty zdiva, patrné vrstvy omítkových oprav, vrstvy nátěrů viz. makro, rámcově po dvou žlutě okrových nátěrech (z nichž druhý je bíle podložen) následuje žlutá a lomená barevná vrstva, v podstatě identicky jako v případě S1

Obr. 11 S10, sonda v místě větší trhliny, která se propisuje od povrchu až do hmoty zdiva, patrné vrstvy omítkových oprav, vrstvy nátěrů viz. makro, rámcově po dvou žlutě okrových nátěrech (z nichž druhý je bíle podložen) následuje žlutá a lomená barevná vrstva, v podstatě identicky jako v případě S1

Obr. 12 Předchozí sonda s přiblížením seříznutých vrstev

V případě širších prasklin (S10, S16) navrhujeme zvážit stabilizaci například formou aplikace helikálních výztuží.

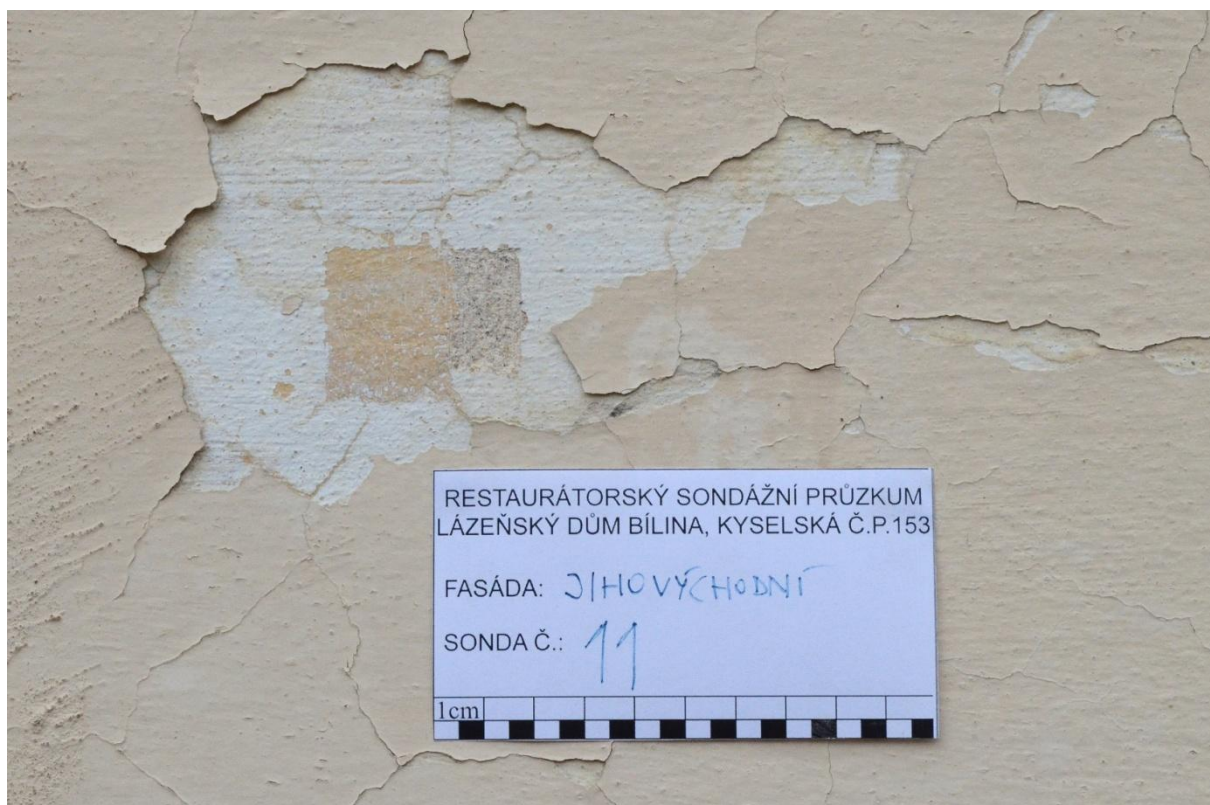
S11 – pod současným olupujícím se nátěrem se nachází méně vrstev (odstraněny?), jen bílá a pod ní pouze dvě vrstvy žlutého oku (původní tonalita?)

Obr. 13 S11 – pod současným olupujícím se nátěrem se nachází méně vrstev (odstraněny?), jen bílá a pod ní pouze dvě vrstvy žlutého oku (původní tonalita?)

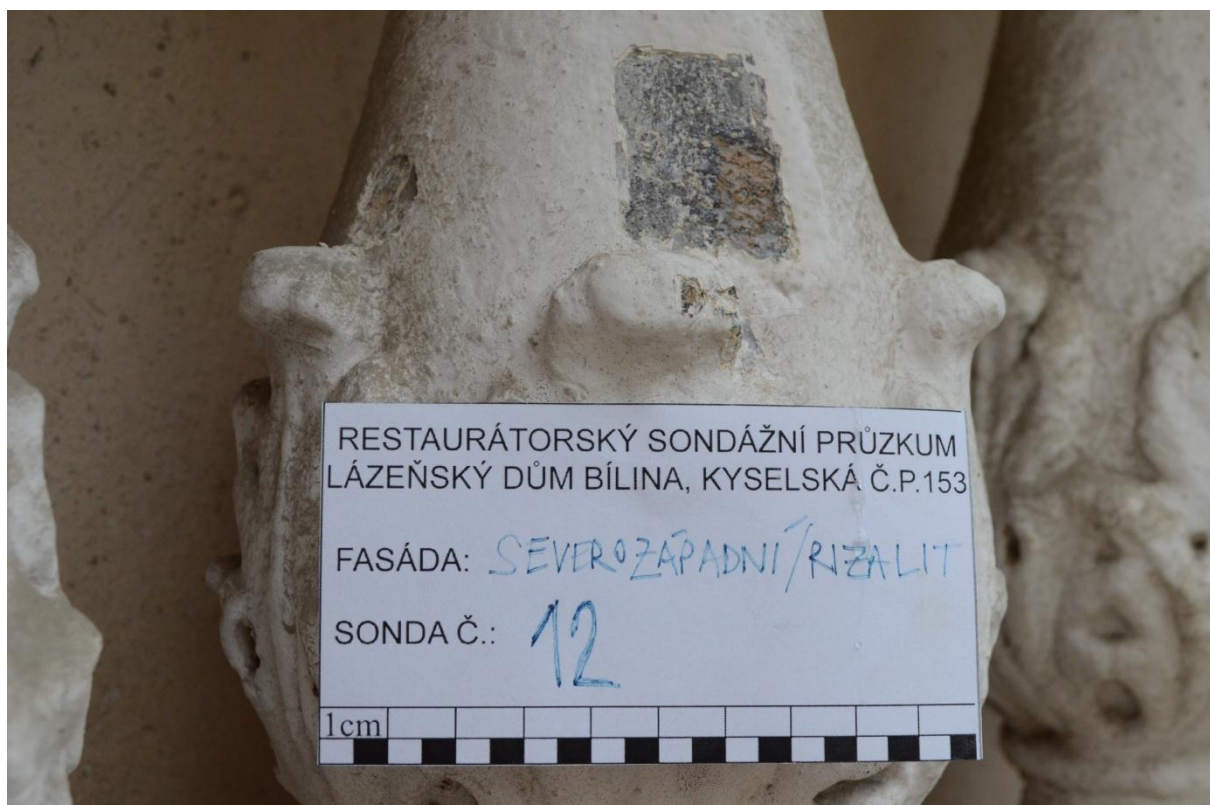
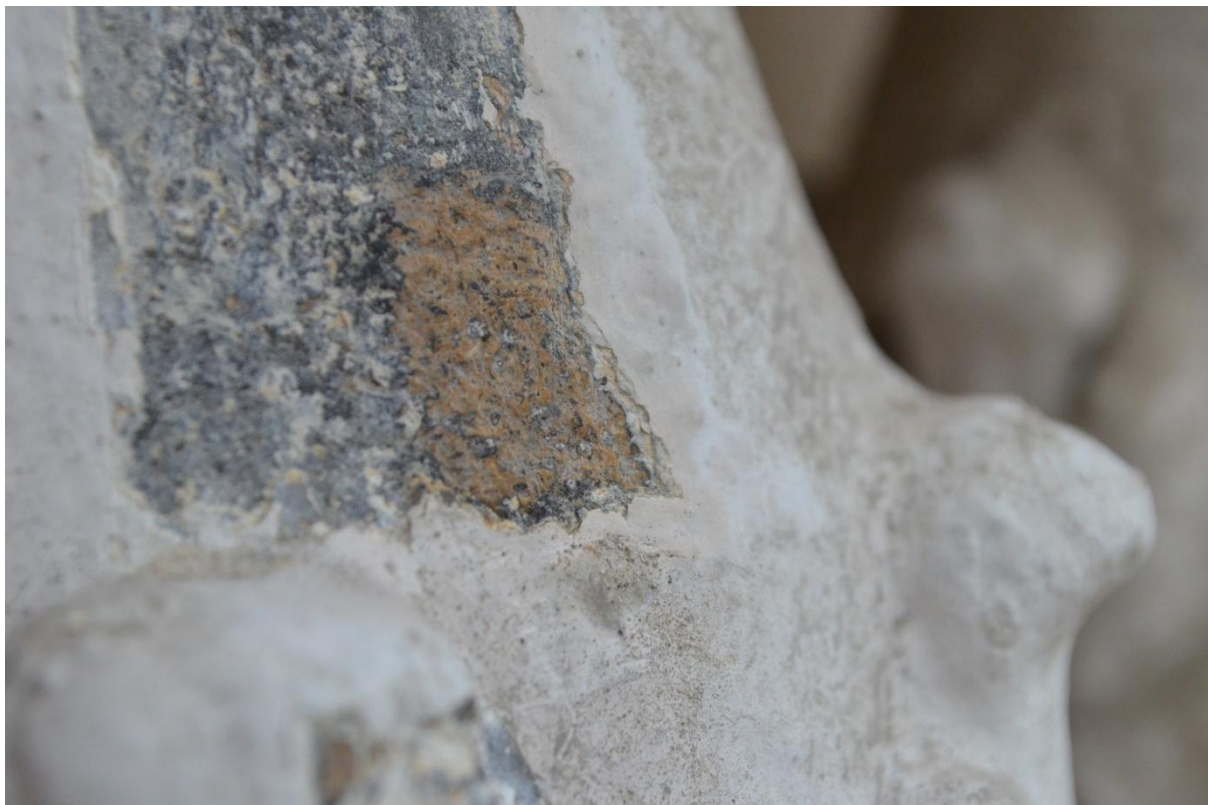
S12 – na kuželce pod oknem boční fasády příčného křídla, zdá se, že nejstarší vrstvou je žlutý okr (špatně odkryvatelný) následovaný souvrstvím šedých nátěrů, mezi mladšími vrstvami se pod současnou bílou nachází světle žlutě okrová a bílá

Obr. 15 S12, na kuželce pod oknem boční fasády příčného křídla, zdá se, že nejstarší vrstvou je žlutý okr (špatně odkryvatelný) následovaný souvrstvím šedých nátěrů, mezi mladšími vrstvami se pod současnou bílou nachází světle žlutě okrová a bílá

Obr. 16 Detail předchozího snímku

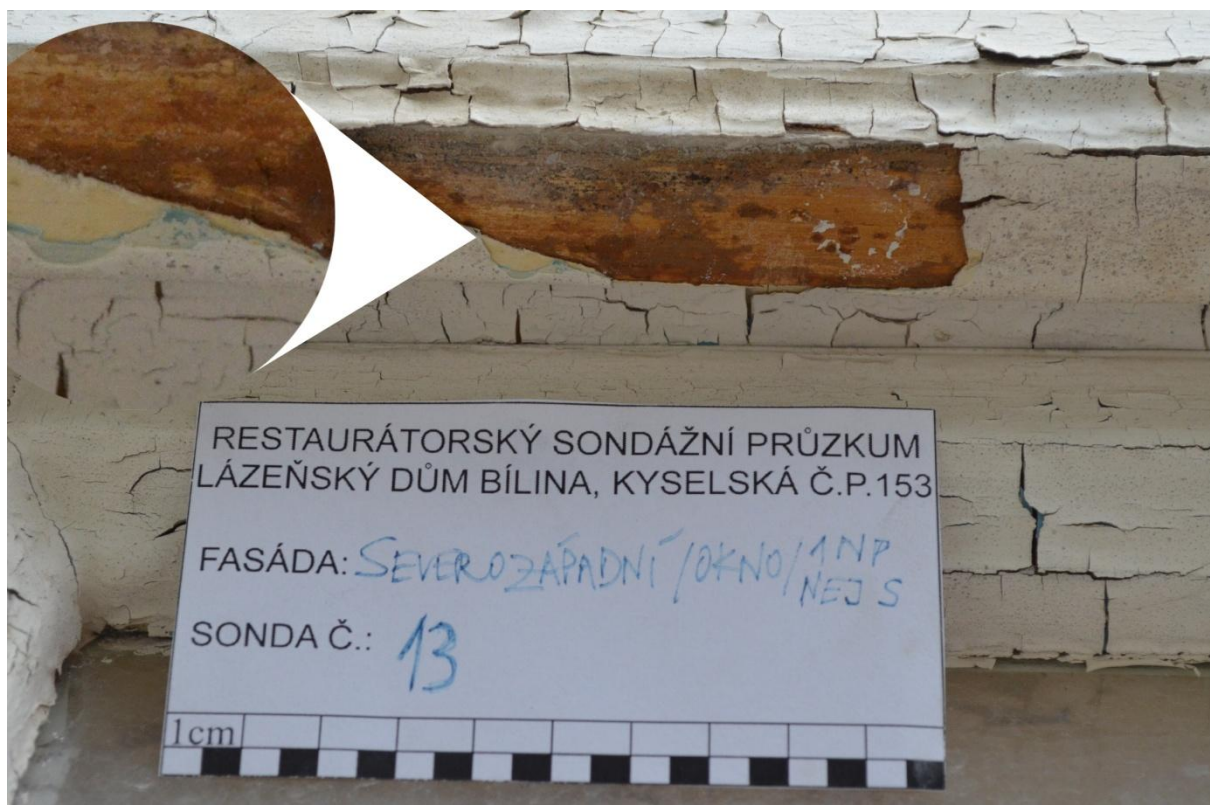
S13 – jedno z mála oken s původními vnějšími křídly, sonda na barevnost okna, původní nátěr byl hnědý, následuje silná vrstva bílé, lomeně žlutá, modrozelená, lomeně bílá a bílá

Obr. 17 S13 – jedno z mála oken s původními vnějšími křídly, sonda na barevnost okna, původní nátěr byl hnědý, následuje silná vrstva bílé, lomeně žlutá, modrozelená, lomeně bílá a bílá

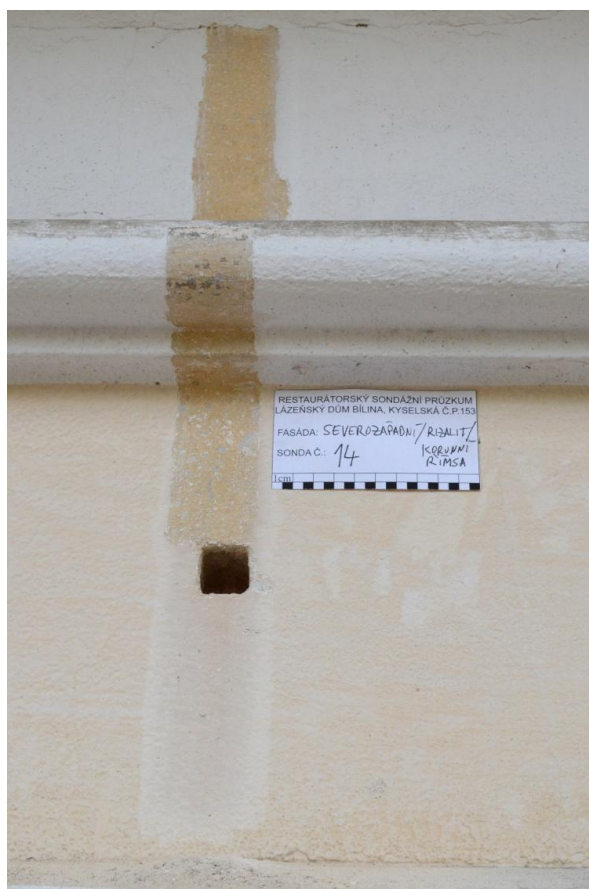
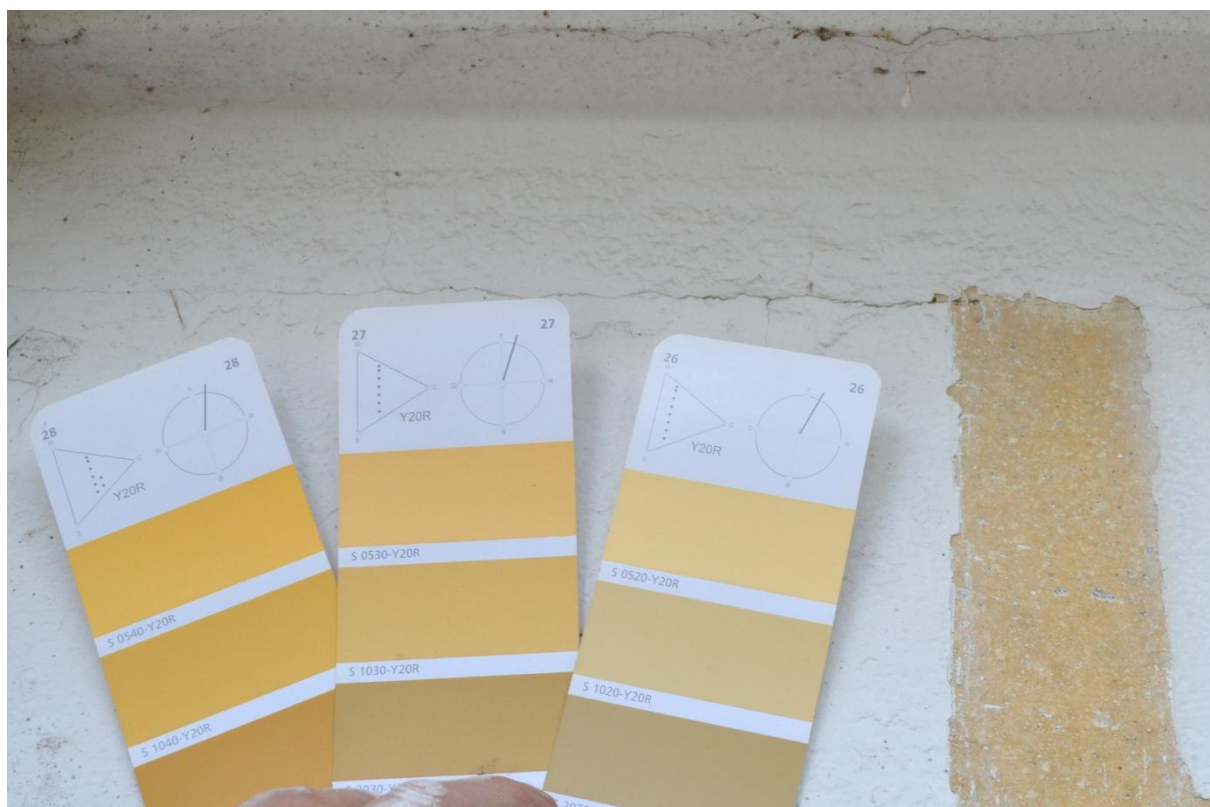
S14 – **sonda prováděná z plošiny na korunní římse, opět dokládá monochromní původní řešení – žlutý okr, identický na římse i pod ní**, mladší vrstvy špatně odkryvatelné

Obr. 18 S14, dokládá žlutý okr, bez odlišení

Obr. 19 S14, nejbližší odstín v systému NCS S 0530-Y20R

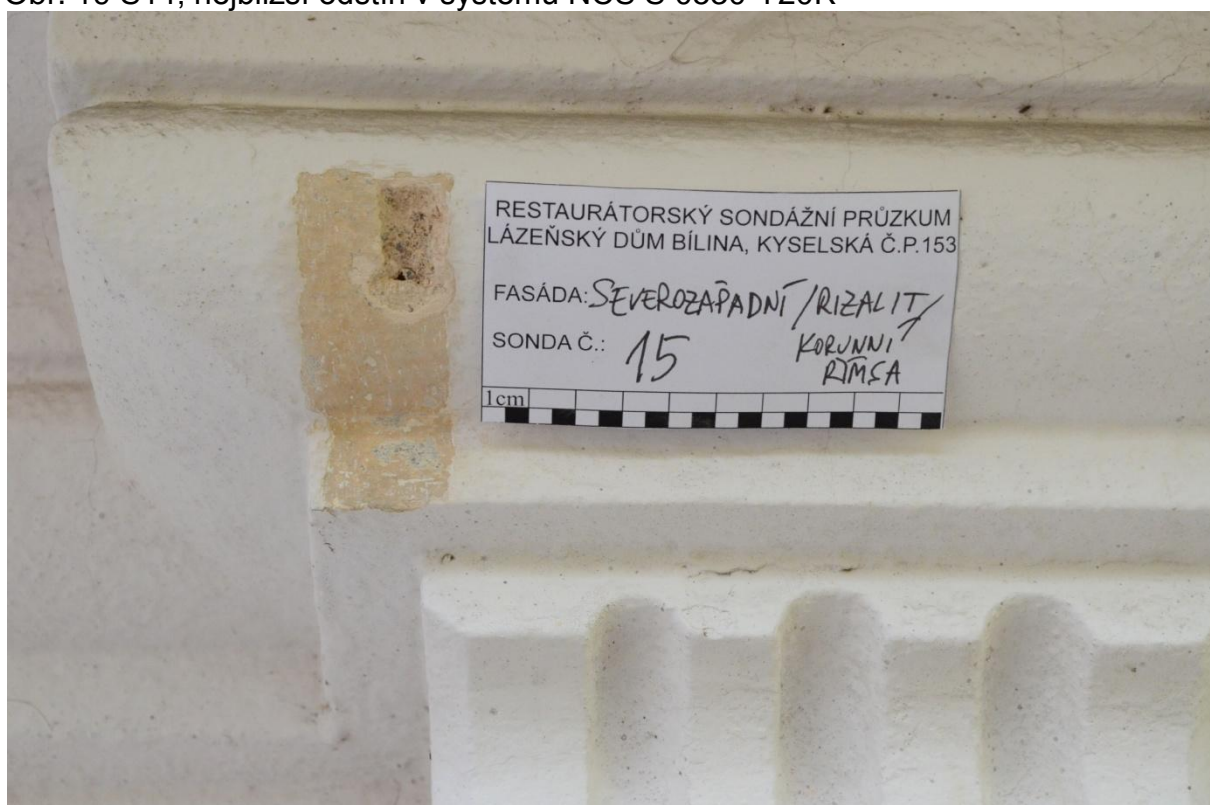
S15 – sonda na konzole korunní římsy dokládá v pozici nejstarší barevné vrstvy žlutý okr, konzoly nejsou na rozdíl od kuželek osazenými prefabrikáty, jsou pravděpodobně modelovány na místě

Obr. 20 S15, sonda na konzole korunní římsy dokládá v pozici nejstarší barevné vrstvy žlutý okr, konzoly nejsou na rozdíl od kuželek osazenými prefabrikáty, jsou pravděpodobně modelovány na místě

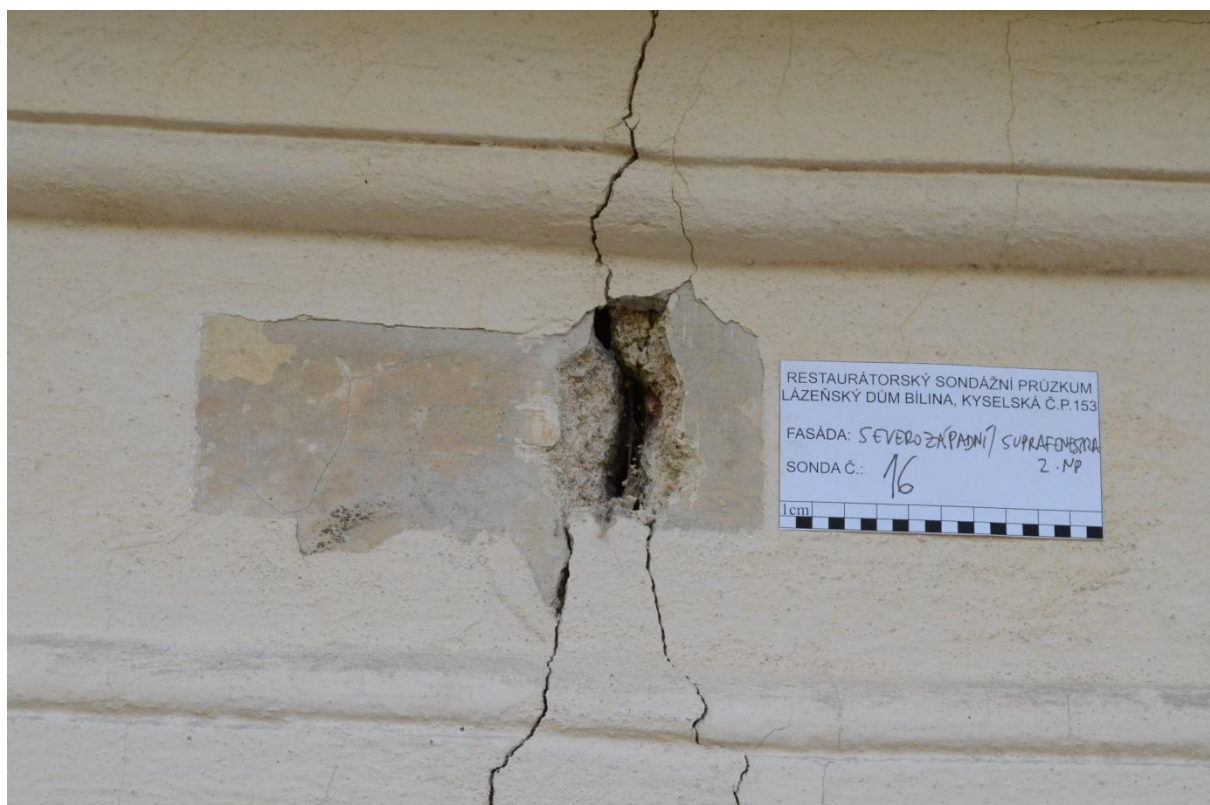
S16 – sonda v místě hlubší trhliny propisující se do zdiva, původní vrstva žlutý okr, méně zřetelný vlivem zakalení a zašpinění, následuje mladší žlutý okr a současný bíle podložený nátěr

Obr. 21 S16 – sonda v místě hlubší trhliny propisující se do zdiva, původní vrstva žlutý okr, méně zřetelný vlivem zakalení a zašpinění, následuje mladší žlutý okr a současný bíle podložený nátěr

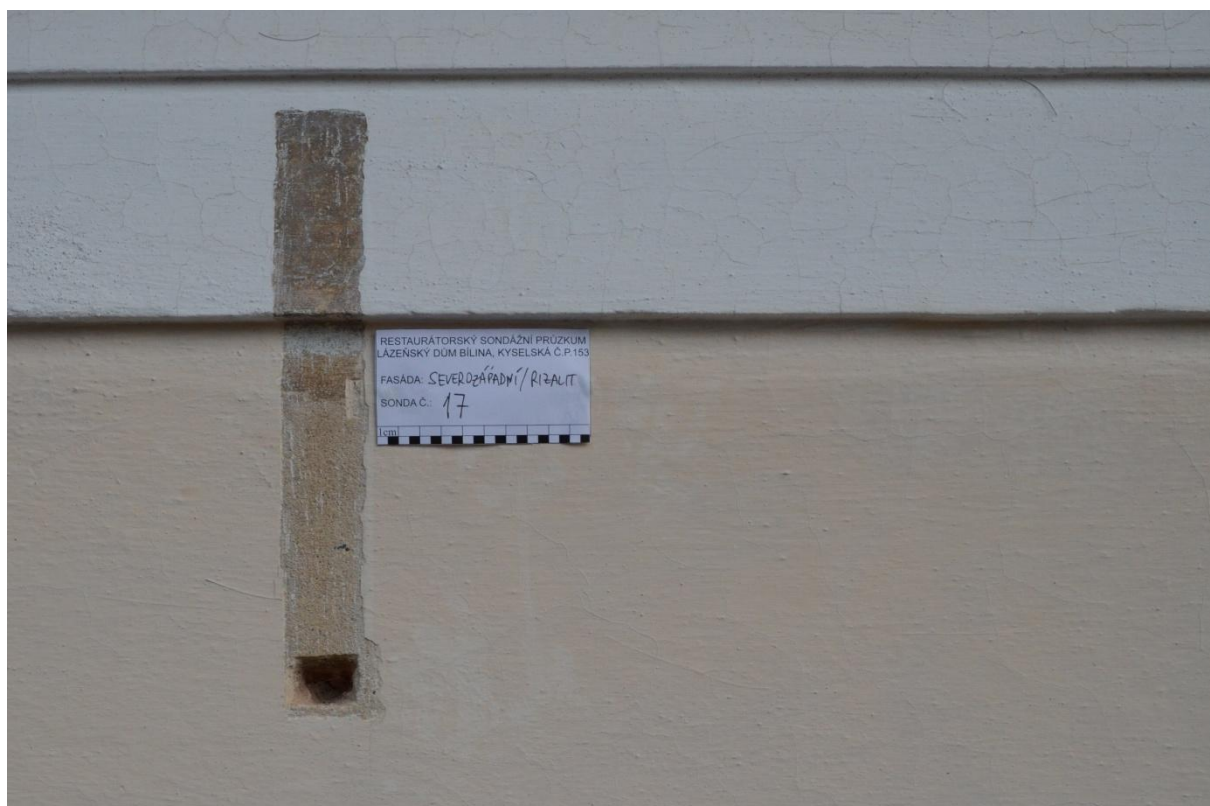
S17 – ačkoliv není vrstva dobře zřetelná je původní barevná vrstva žlutý okr následovaný šedou (zašpinění?), barevné odlišení nedoloženo

Obr. 22 S17 – ačkoliv není vrstva dobře zřetelná je původní barevná vrstva žlutý okr následovaný šedou (zašpinění?), barevné odlišení nedoloženo

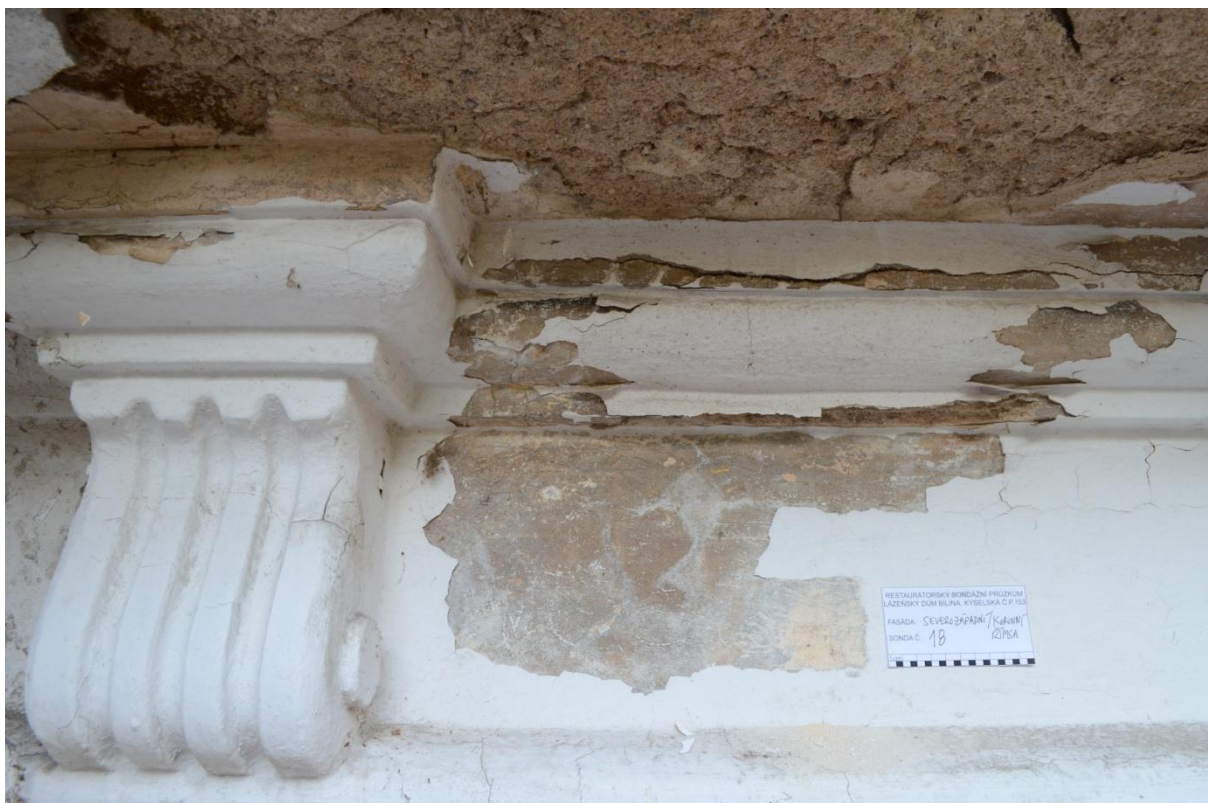
S18 – nálezová situace, v této partii jsou omítky korunní římsy značně poškozeny zatékáním, barevné vrstvy zvětralé, nesouvislé, původní pravděpodobně žlutý okr, barevné odlišení nedoloženo

Obr. 23 S18 – nálezová situace, v této partii jsou omítky korunní římsy značně poškozeny zatékáním, barevné vrstvy zvětralé, nesouvislé, původní pravděpodobně žlutý okr, barevné odlišení nedoloženo
