Restaurátorský sondážní průzkum fasád Lázeňského domu v areálu městských lázní Kyselka v Bílině

Říjen - Prosinec 2021

Adresa objektu: Kyselská č.p.153, 418 01 Bílina

Předmět díla: Provedení restaurátorského sondážního průzkumu

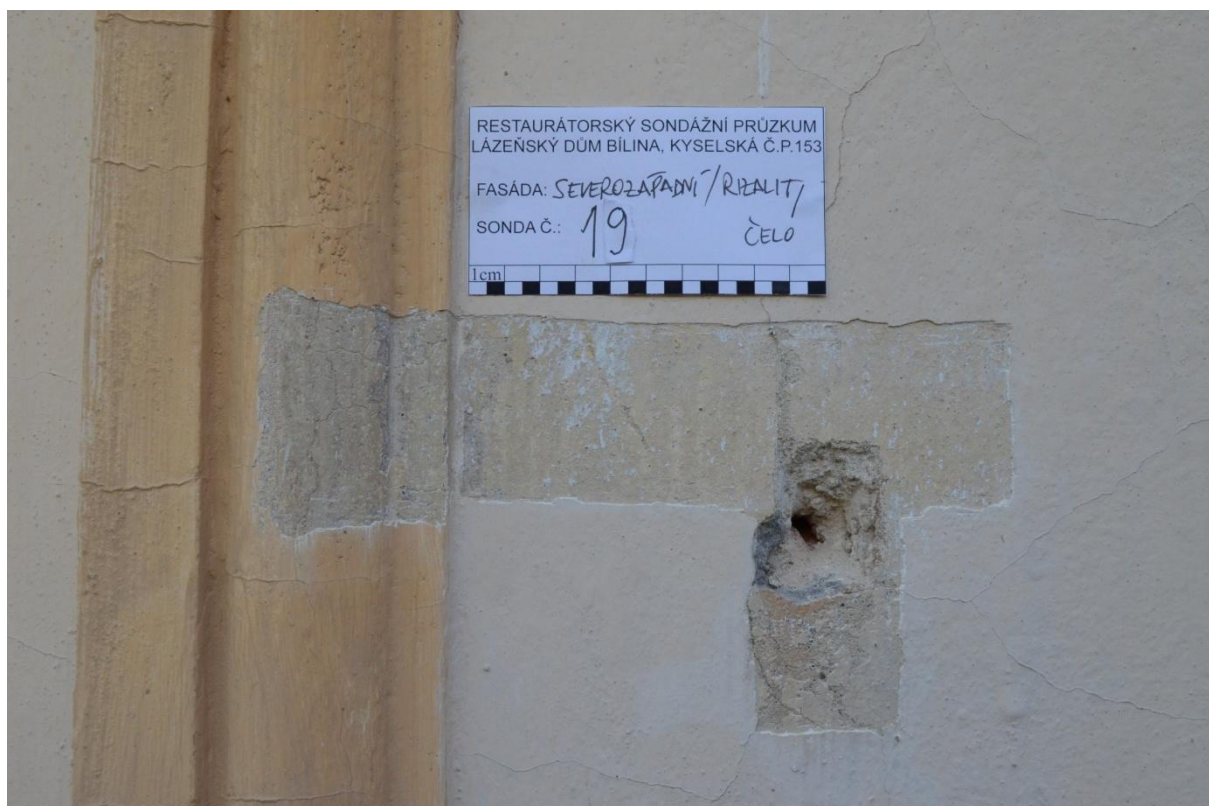
S19 – starší vrstvy dochovány nesouvisle ve fragmentech, původní pravděpodobně žlutý okr, odlišení nedoloženo

Obr. 24 S19 – starší vrstvy dochovány nesouvisle ve fragmentech, původní pravděpodobně žlutý okr, odlišení nedoloženo

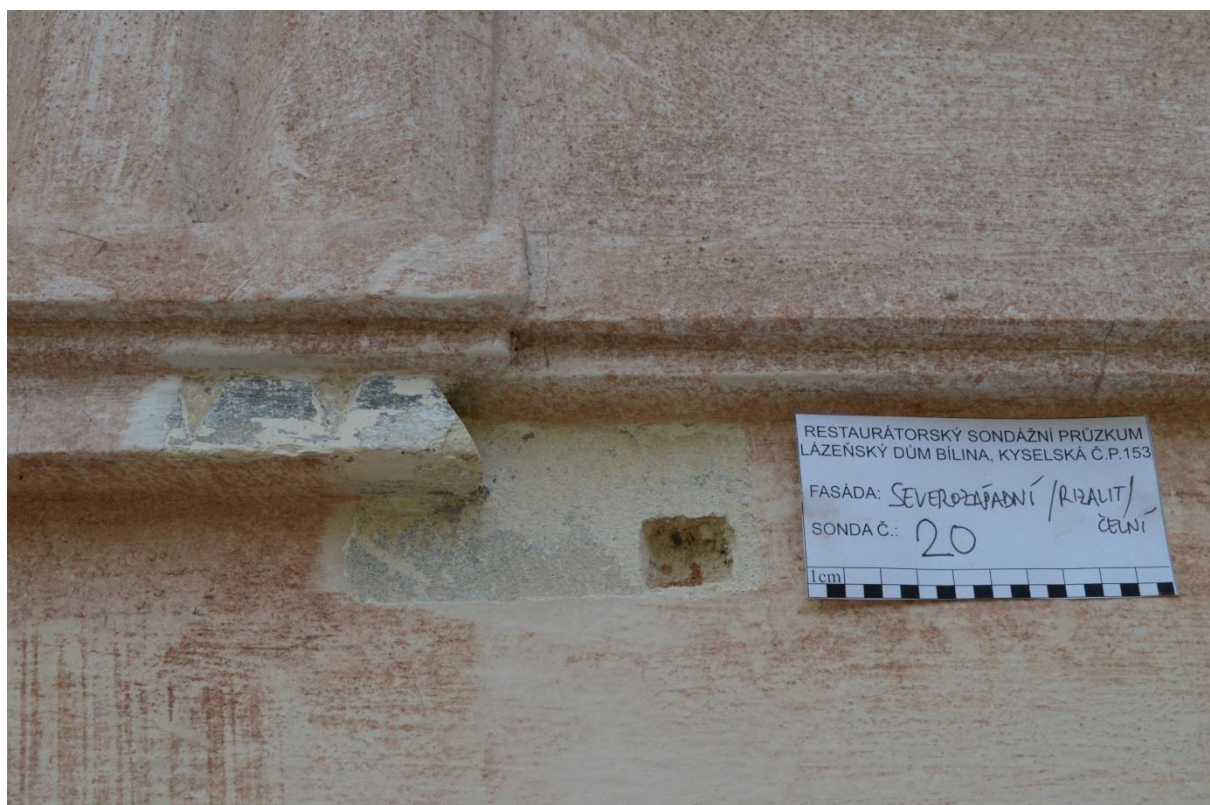
S20 - starší vrstvy dochovány nesouvisle ve fragmentech, původní pravděpodobně žlutý okr, mezi mladšími vrstvami šedá, plastické členění (kapky pod triglyfem) nemodelovány tak zřetelně, jako na fasádě terasy (oprava?)

Obr. 25 S20 - starší vrstvy dochovány nesouvisle ve fragmentech, původní pravděpodobně žlutý okr, mezi mladšími vrstvami šedá, plastické členění (kapky pod triglyfem) nemodelovány tak zřetelně, jako na fasádě terasy (oprava?)

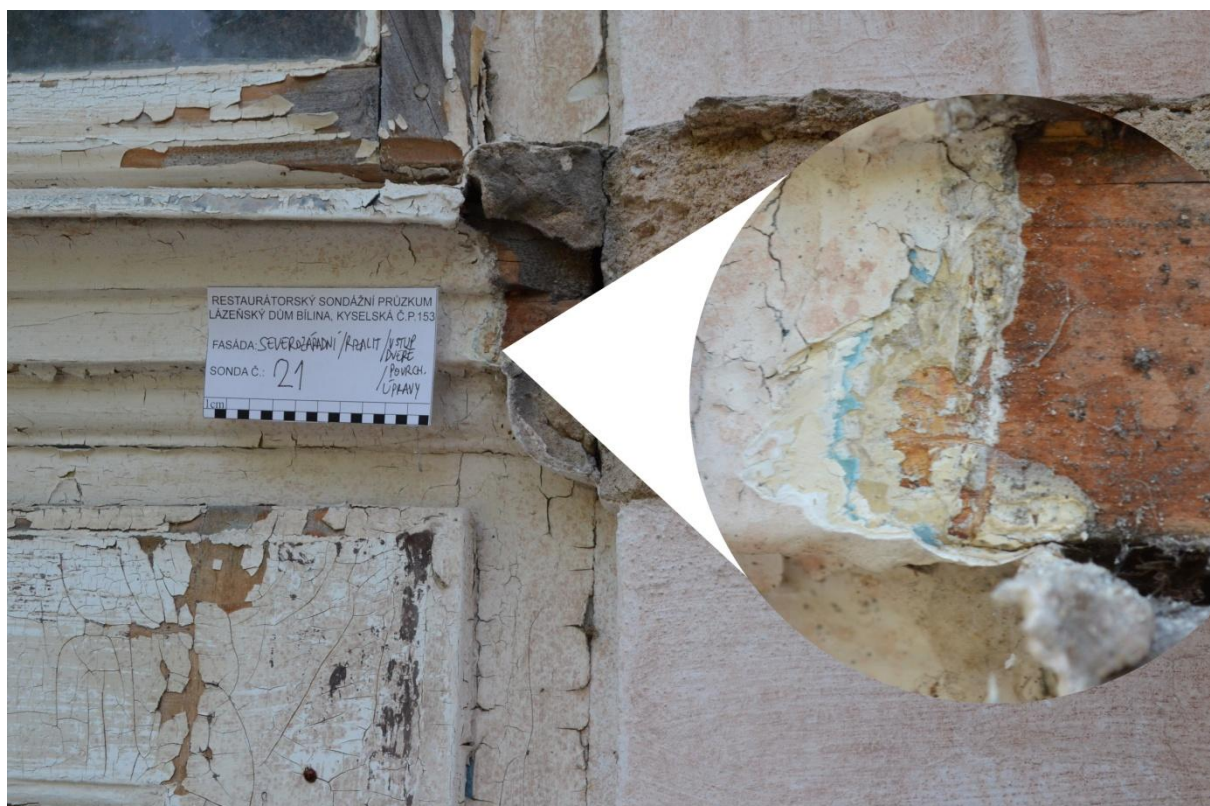
S21 – sonda na barevnost původních dveří, původní barevná vrstva hnědá, velmi podobná stratigrafie jako v případě okna (S13)

Obr. 26 S21 – sonda na barevnost původních dveří, původní barevná vrstva hnědá, velmi podobná stratigrafie jako v případě okna (S13)

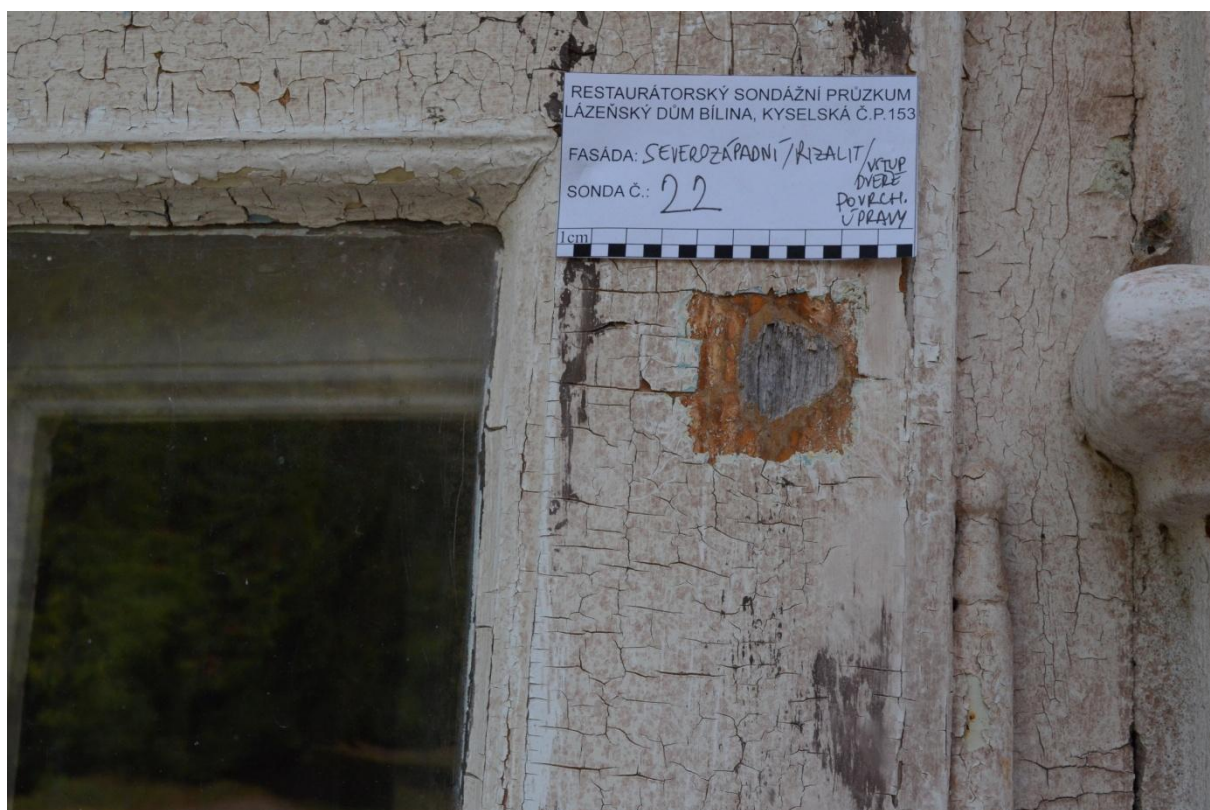
S22 - sonda na barevnost původních dveří, původní barevná vrstva hnědá, velmi podobná stratigrafie jako v případě okna (S13)

Obr. 27 S22 - sonda na barevnost původních dveří, původní barevná vrstva hnědá, velmi podobná stratigrafie jako v případě okna (S13)

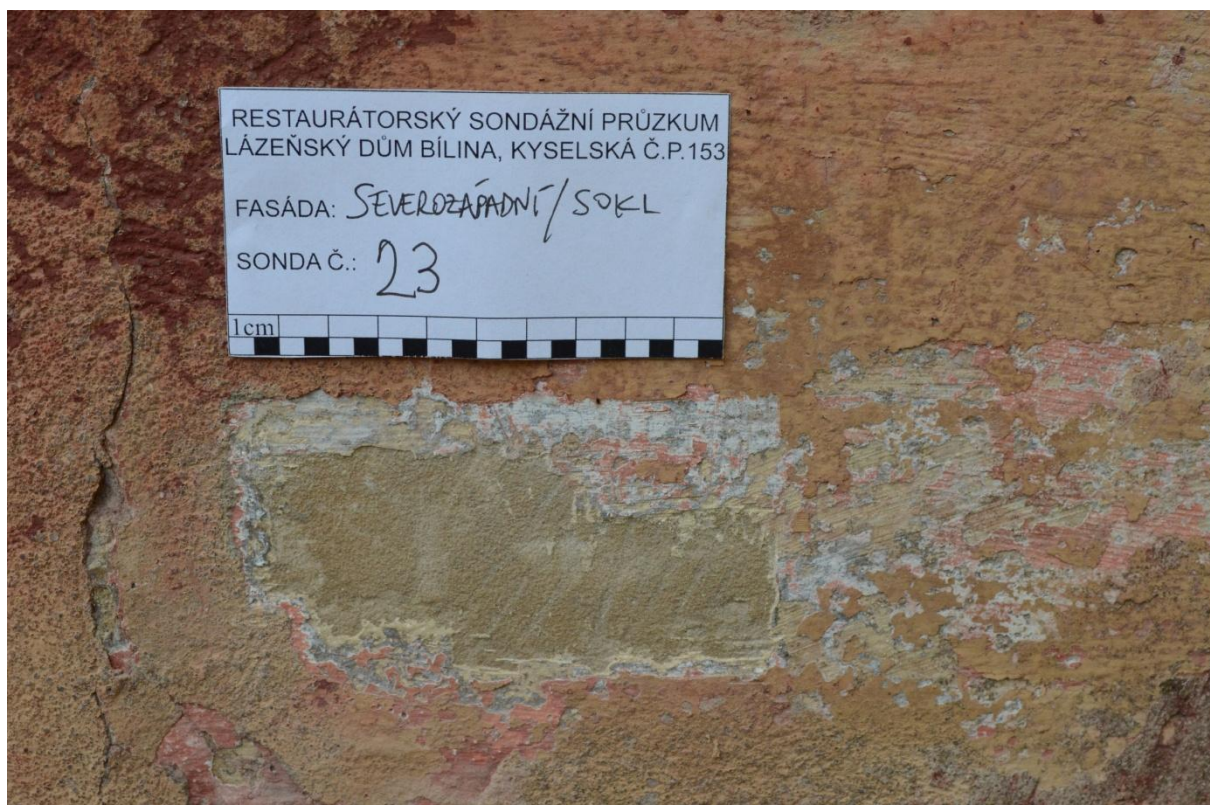
S23 – sonda na pískovcovém soklu, stratigrafie v tomto místě v posloupnosti: lomená okrová, šedá, bíle podložená červená, lomená hnědá, fragmenty současné tmavé červené

Obr. 29 S23 – sonda na pískovcovém soklu, stratigrafie v tomto místě v posloupnosti: lomená okrová, šedá, bíle podložená červená, lomená hnědá, fragmenty současné tmavé červené

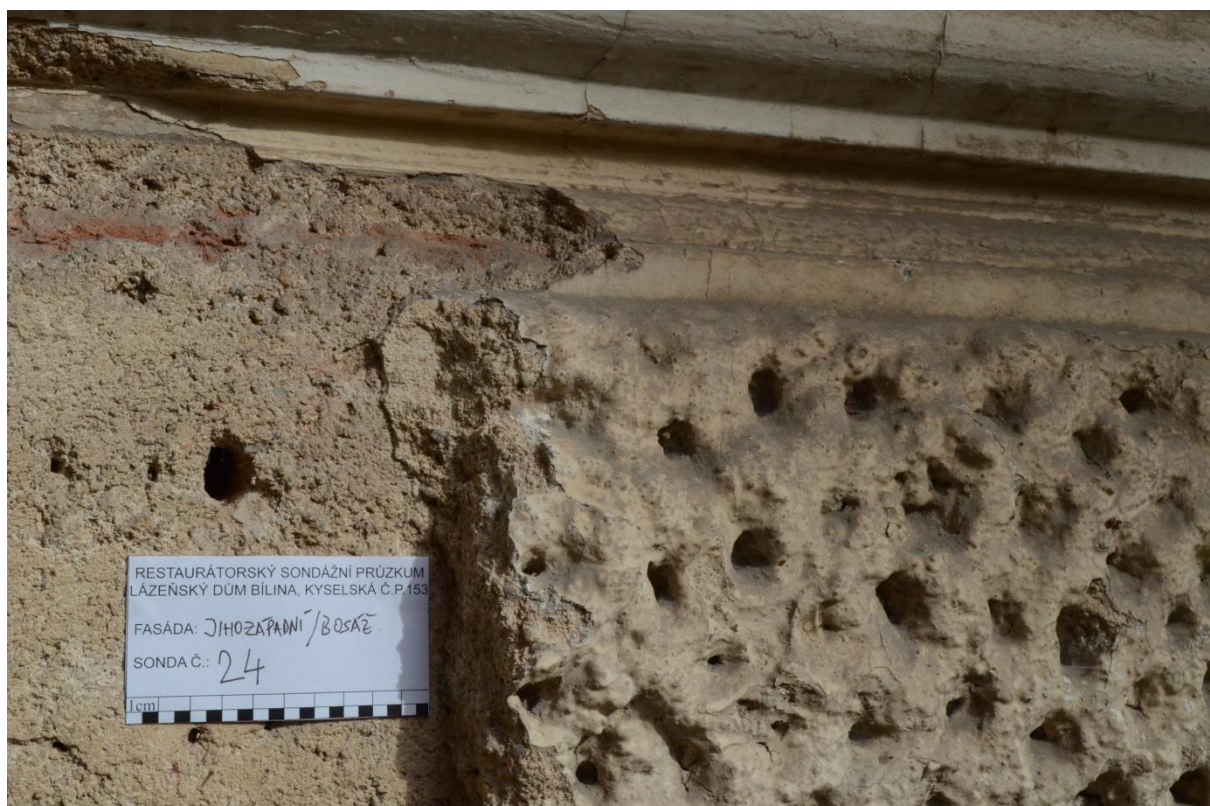
S24 – sonda dokládá výstavbu bosáže jihozápadní fasády

Obr. 30 S24 – sonda dokládá výstavbu bosáže jihozápadní fasády

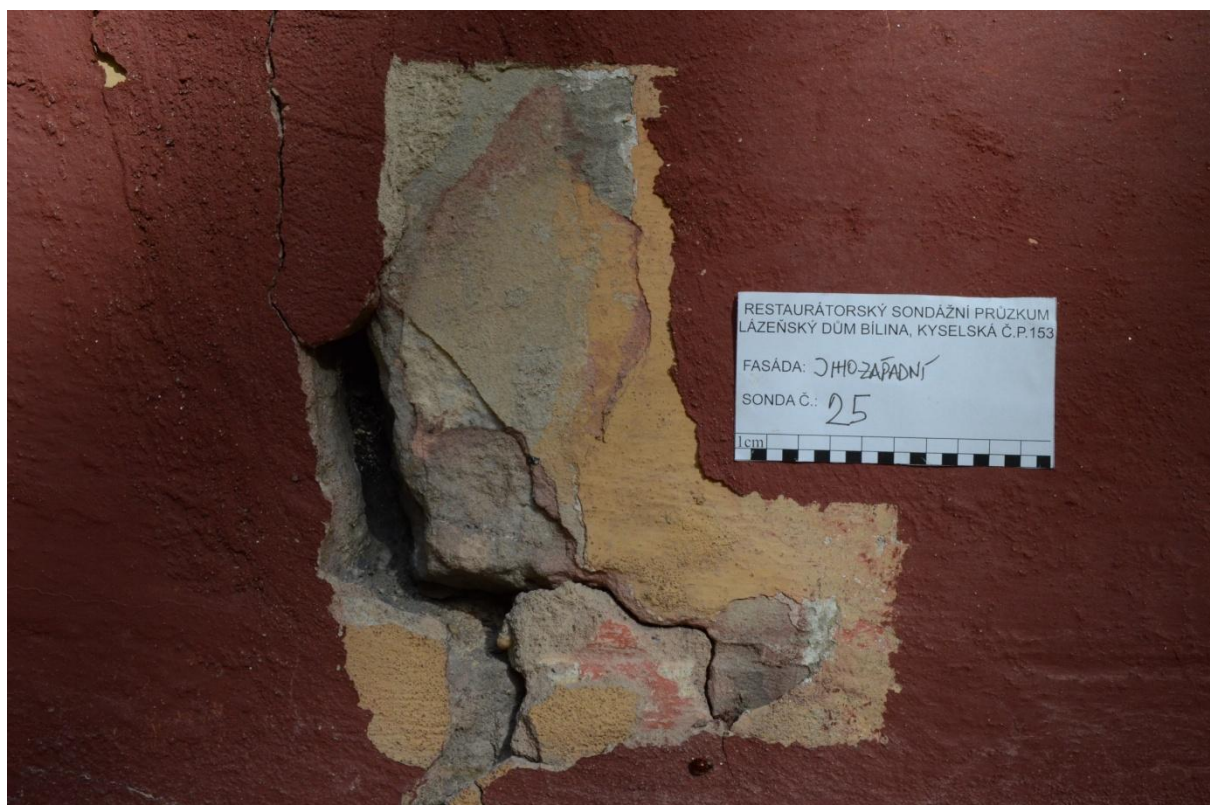
S25 - sonda na pískovcovém soklu, v místě praskliny, kromě oprav je zde podobná posloupnost vrstev jako u S23

Obr. 31 S25 - sonda na pískovcovém soklu, v místě praskliny, kromě oprav je zde podobná posloupnost vrstev jako u S23

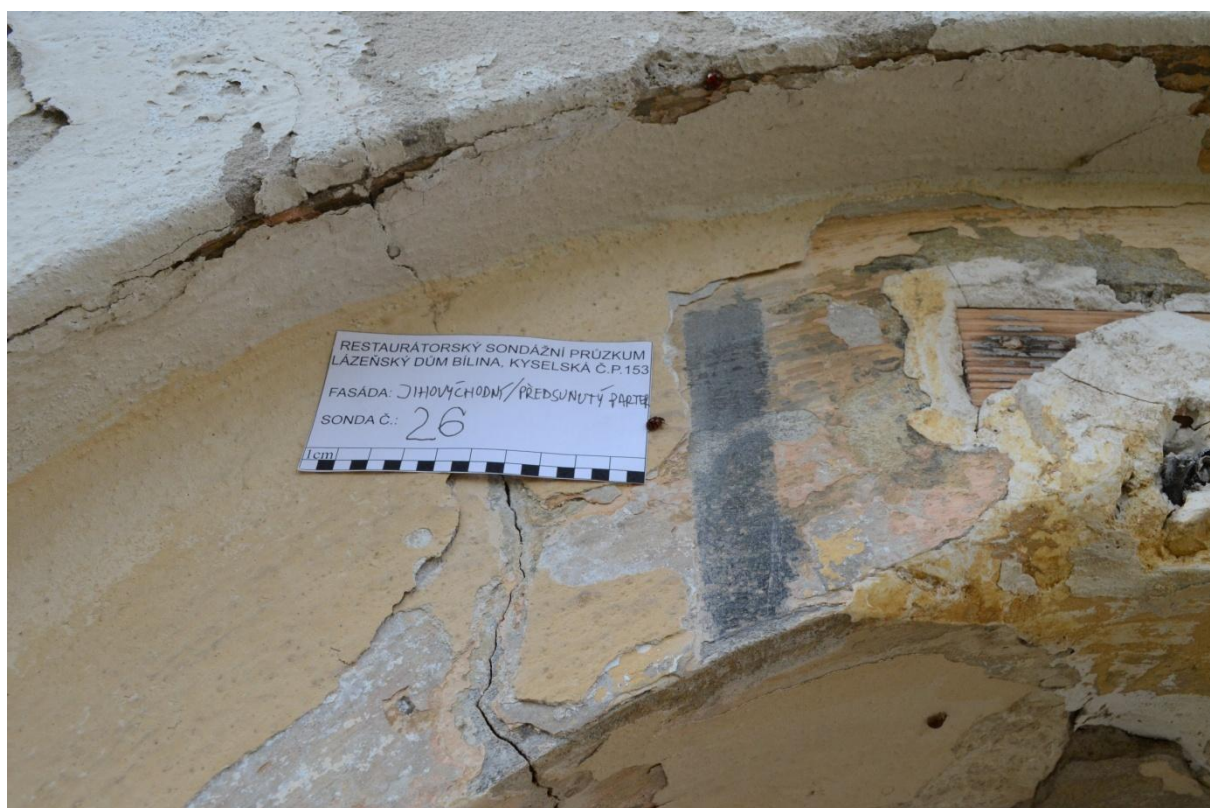
S26 – sonda na stěně předsunutého parteru, **nejstarší barevnost prokazatelně šedá**, následovaná žlutými okry, světle šedou a opět okrovými nátěry

Obr. 32 S26 – sonda na stěně předsunutého parteru, **nejstarší barevnost prokazatelně šedá**, následovaná žlutými okry, světle šedou a opět okrovými nátěry

Historické fotografie taktéž dokládají brutální zjednodušení plastického členění fasády předsunutého parteru/terasy, ke kterému došlo při opravě na počátku 80. let 20. století. Pod omítkami oprav jsou na některých místech (S26 - S29) dochovány fragmenty původních omítek, které **doporučujeme odkrýt a doplnit / rekonstruovat dle plastického členění zachovalého již jen na krátkém úseku jihozápadní fasády (sokl, kvádrování, přerušovaná bosáž kolem oken a dveří, římsa). Toto členění doporučujeme rekonstruovat v celé délce fasád parteru.** Identické členění by mělo být uplatněno i na přístavbě terasy z pórobetonových tvárnic. S kompletní rekonstrukcí je nutné počítat v případě balustrády terasy, která je v pokročilé fázi rozpadu.

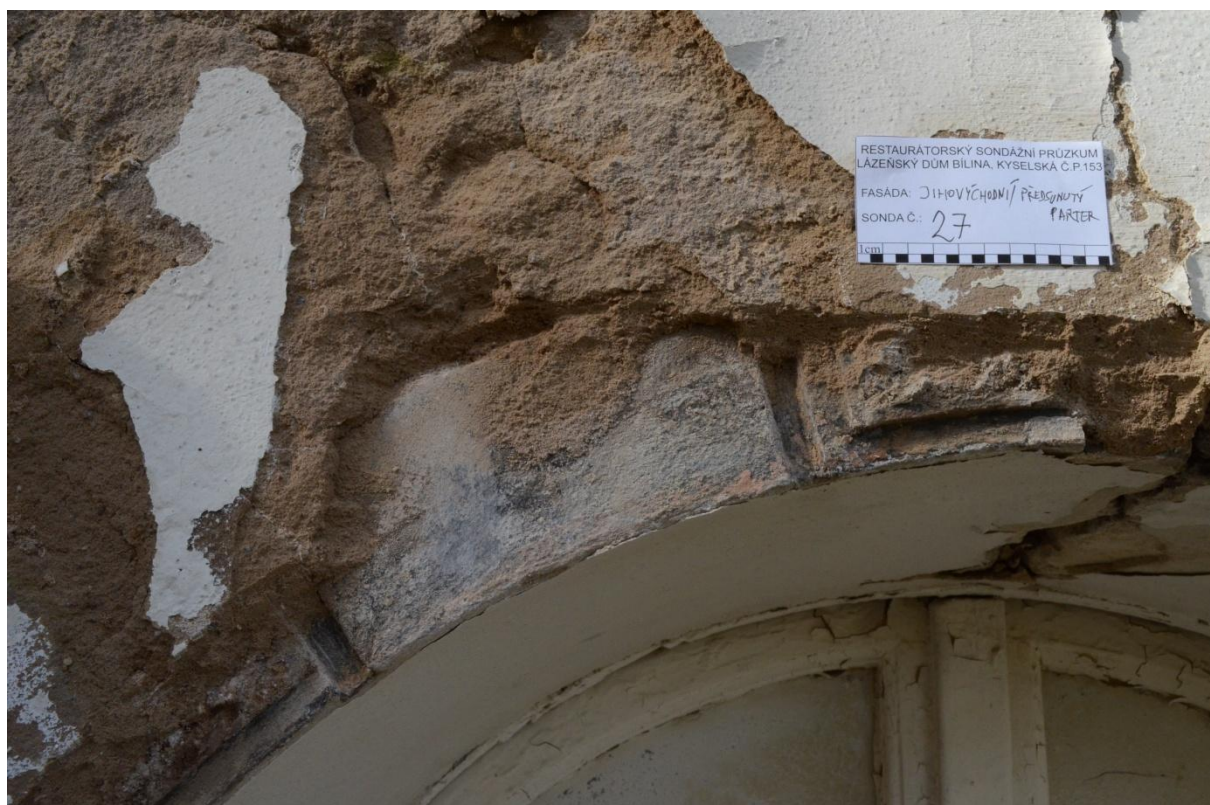
S27 – sonda na stěně předsunutého parteru, fragment původních omítek s původním členěním převrstvený omítkami opravy z 80. let, původní omítky zde stejně jako u

Obr. 33 S27 – sonda na stěně předsunutého parteru, fragment původních omítek s původním členěním převrstvený omítkami opravy z 80. let, původní omítky zde stejně jako u S26 a S28 převrstveny

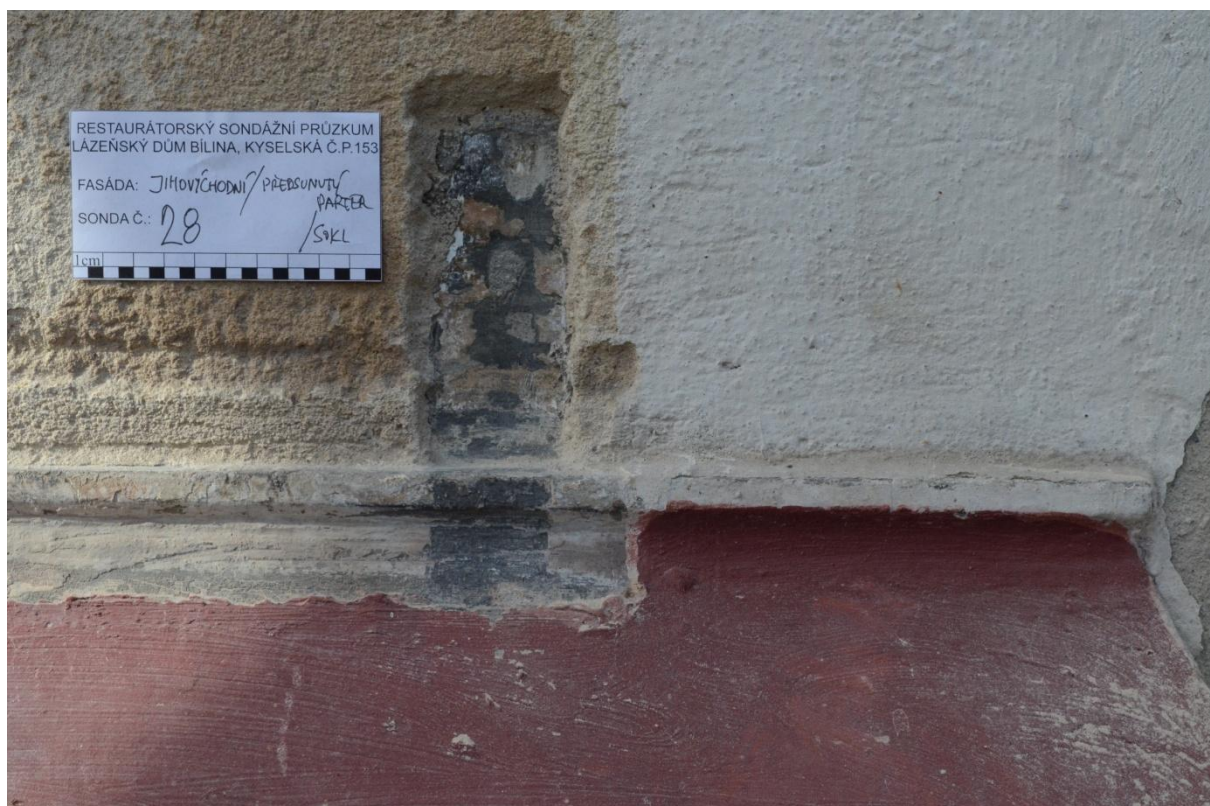
S28 velmi tvrdé, s hydraulickou přísadou? (hydraulické vápno?, rané použití cementu?), původní barevnost prokazatelně šedá následovaná fragmenty žlutě až červeně okrových

S28 – sonda na stěně předsunutého parteru, původní omítka převrstvena opravami, nejstarší nátěr je šedý

Obr. 34 S28 velmi tvrdé, s hydraulickou přísadou? (hydraulické vápno?, rané použití cementu?), původní barevnost prokazatelně šedá následovaná fragmenty žlutě až červeně okrových

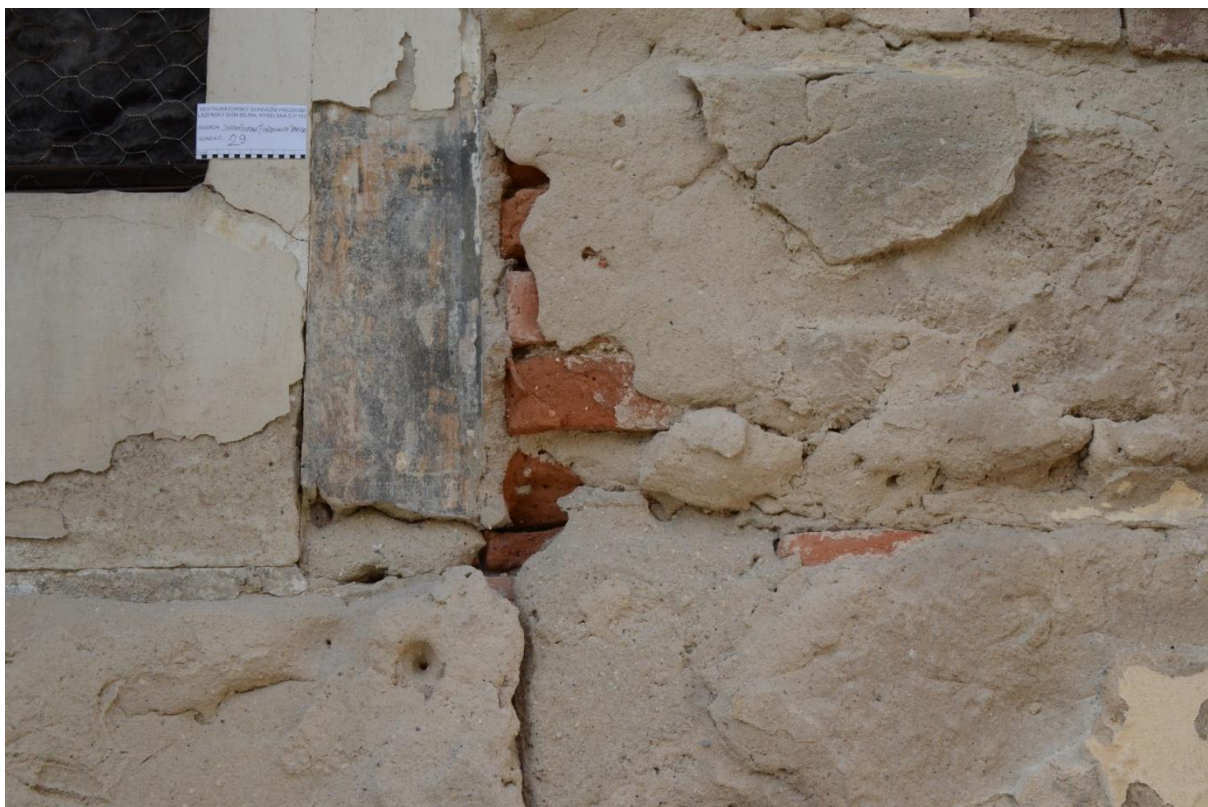
S29 - sonda na stěně předsunutého parteru, nejstarší nátěr je šedý následuje posloupnost okrů

Obr. 35 S29 - sonda na stěně předsunutého parteru, nejstarší nátěr je šedý následuje posloupnost okrů

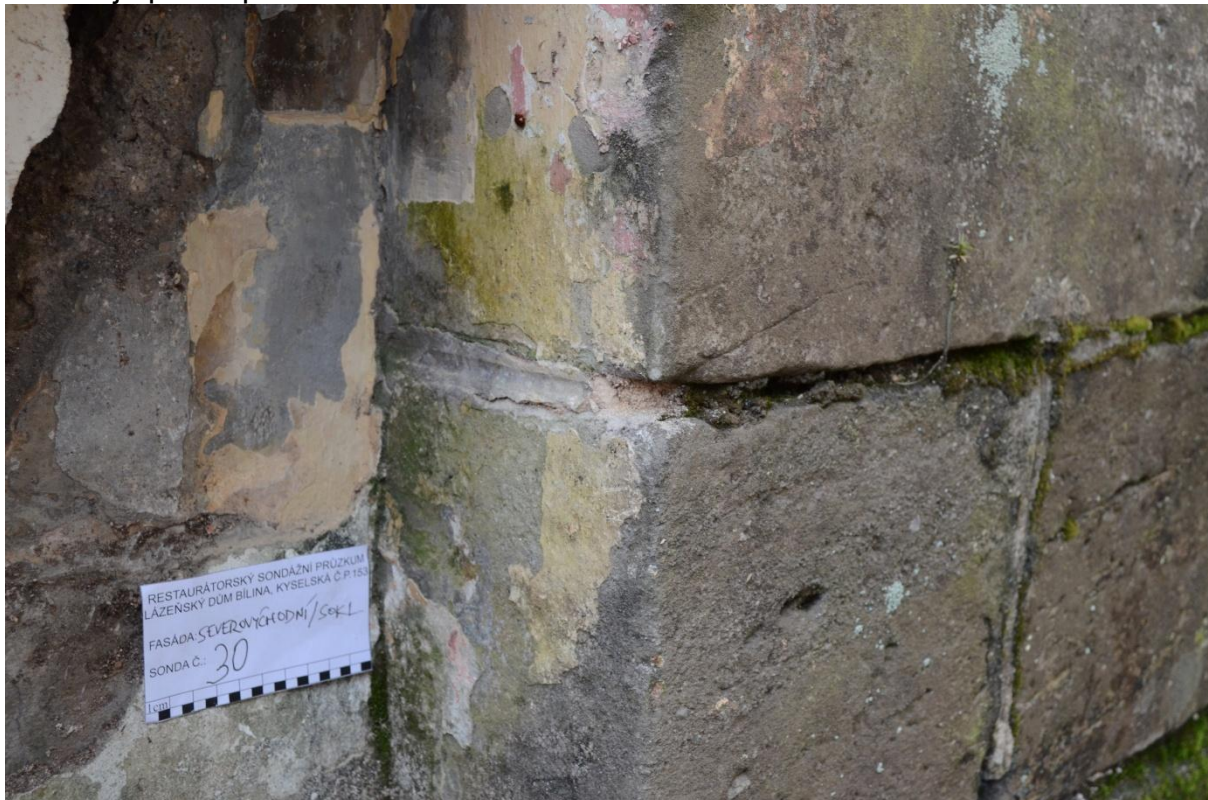
S30 – **sonda na soklu** poblíž nároží jihovýchodní a severovýchodní fasády, **nejstarší barevná vrstva šedá**, následovaná posloupností okrů, viditelné původní řešení spárování soklu, (do tmelu spáry vprostřed vytlačený oblý žlábek)

Obr. 36 S30 – sonda na soklu poblíž nároží jihovýchodní a severovýchodní fasády, **nejstarší barevná vrstva šedá**, následovaná posloupností okrů, viditelné původní řešení spárování soklu, (do tmelu spáry vprostřed vytlačený oblý žlábek)

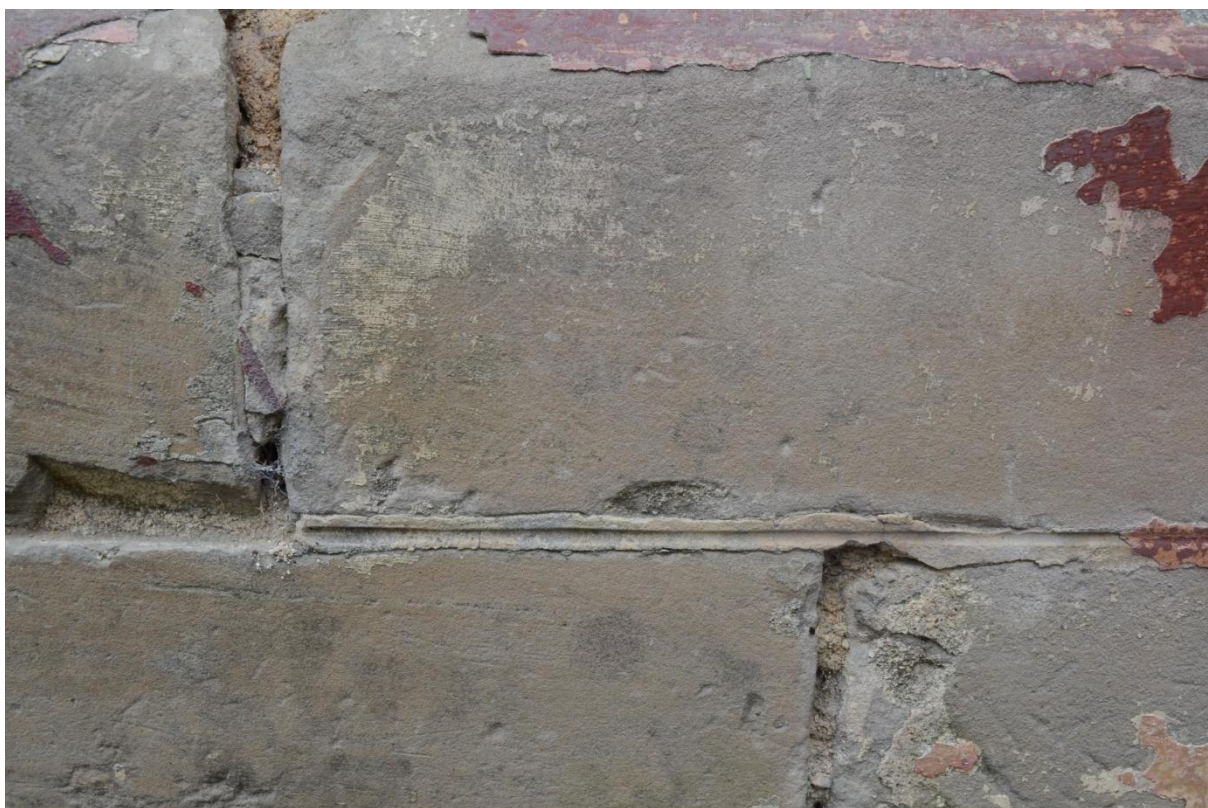
Obr. 38 Původní forma spárování soklu

Omítky lze doplňovat systémem lokálních oprav (bílé vzdušné vápno / písek, v případě vlhkostí a povětrností více namáhaných partií lze použít hydraulická či trasová vápna. Zrnitost a tvrdost doplňků musí odpovídat zrnitosti a tvrdosti okolních dochovaných úseků. V případě sítí prasklin pokrytých ploch (viz. např. okolí S1) lze uplatnit přeštukování, plasticky nezměněny musí zůstat všechny štukatury. **Spáry soklu vyčistit, přespárovat (hydraulické vápno / jemná frakce místního kopaného písku) a obnovit původní formu (vpřítřed spáry vytlačený oblý žlábek, viz. obr. 38).**

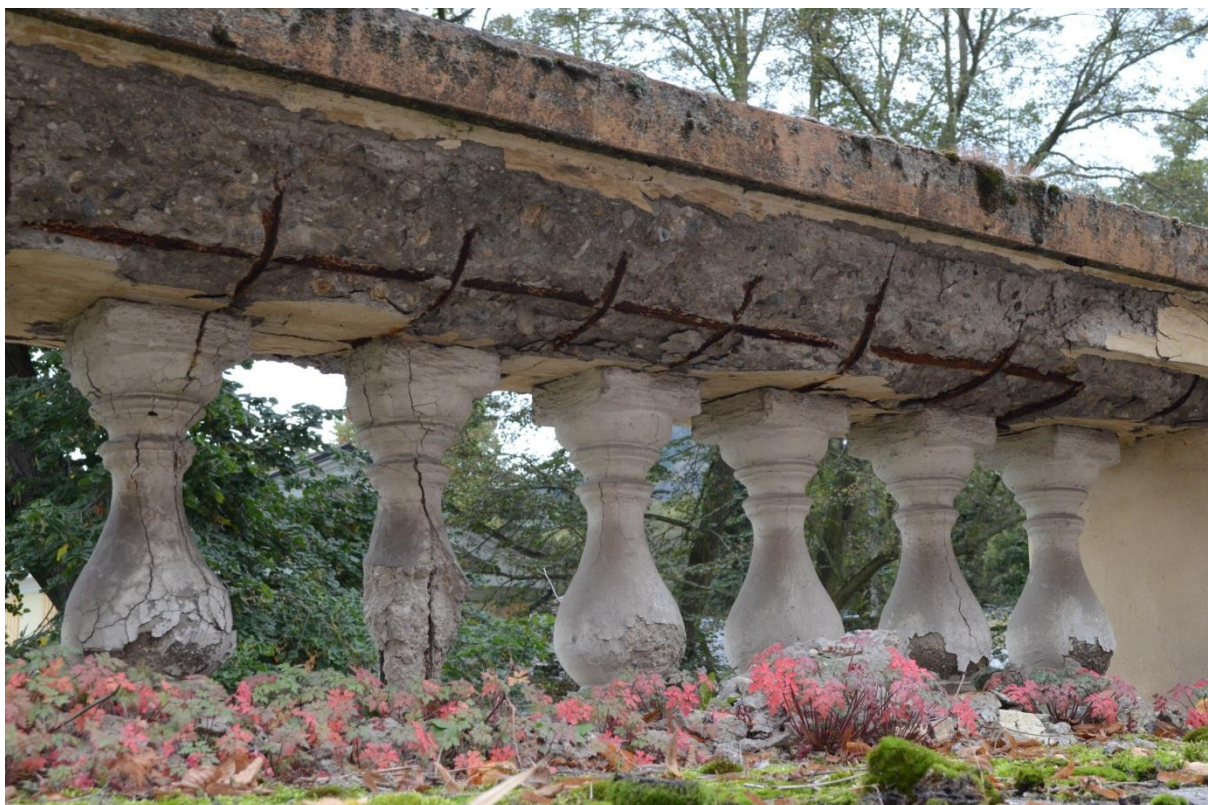
Obr. 39 Balustráda terasy rekonstruovaná v 80. letech je v rozkladu

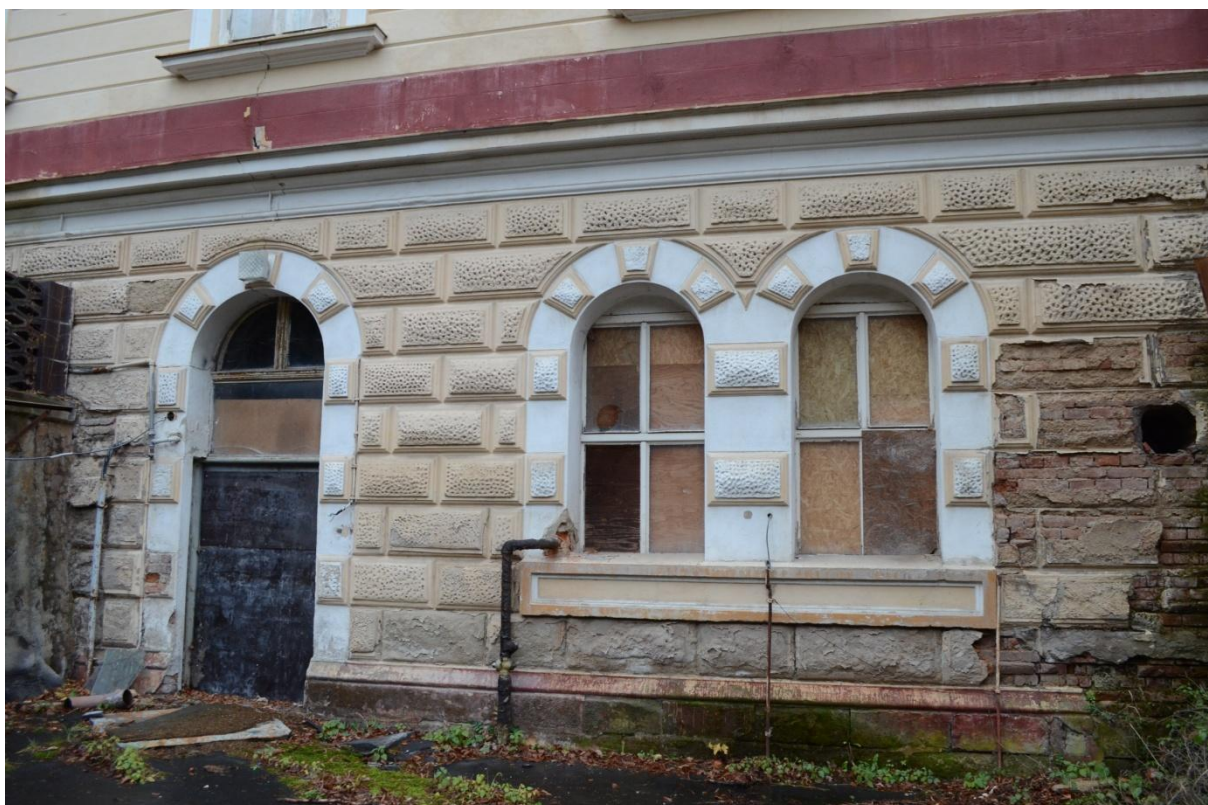
Fasády předsunutého parteru jsou v původním členění dochovány pouze v části jižní fasády (viz. obr. 40). Bohatá rustika je ve zbývající ploše proti původnímu stavu značně redukována na prostou pásovou bosáž (srov. obr. 44 a obr. 53).

Obr. 40 Úsek parteru jihozápadní fasády je jediným úsekem s dochovaným původním plastickým členěním (bosáž, částečná rustika kolem oken a dveří, sokl, římsa), toto členění bylo původně i na čelní stěně parteru

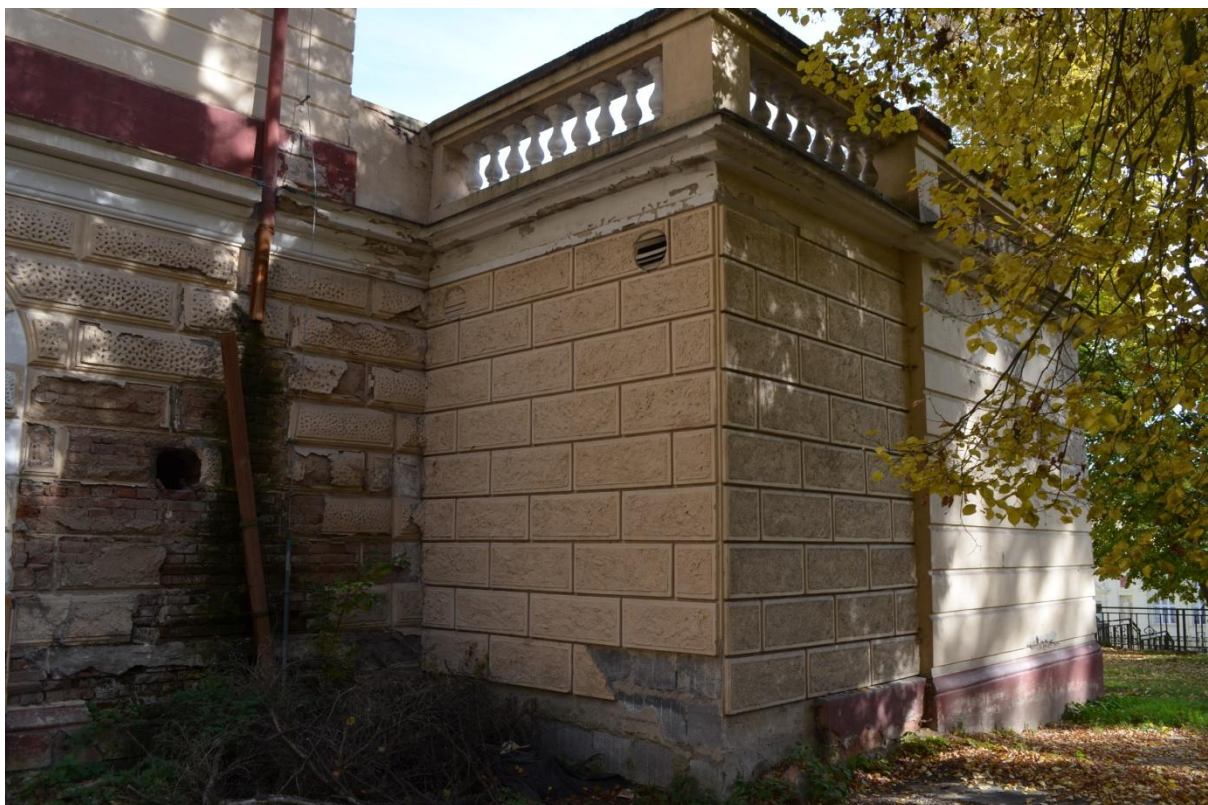
Obr. 41 Dostavba terasy z pórobetonových tvárníc, 80. léta?, nekorespondující bosáž, členění by mělo navazovat a kopírovat členění na stěně domu

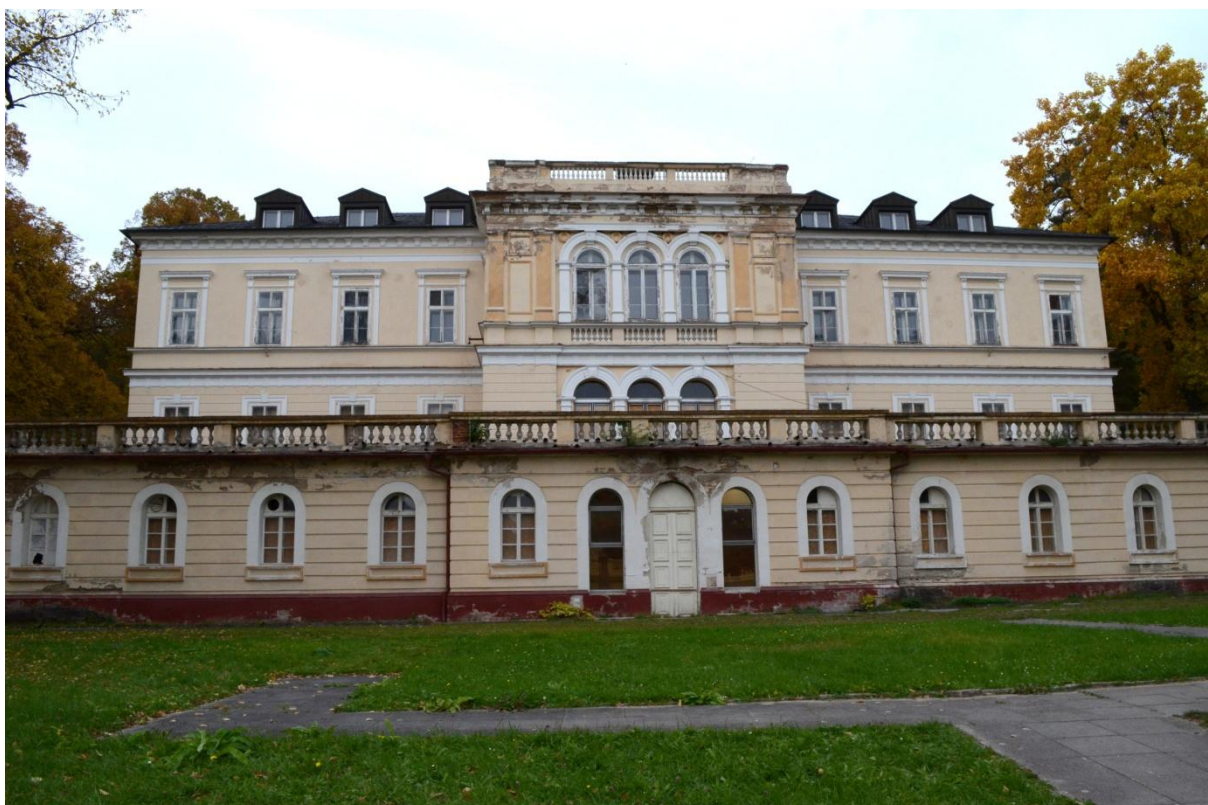
Obr. 44 Celkový pohled, srovnej s původním členěním (viz. např. obr. 53)

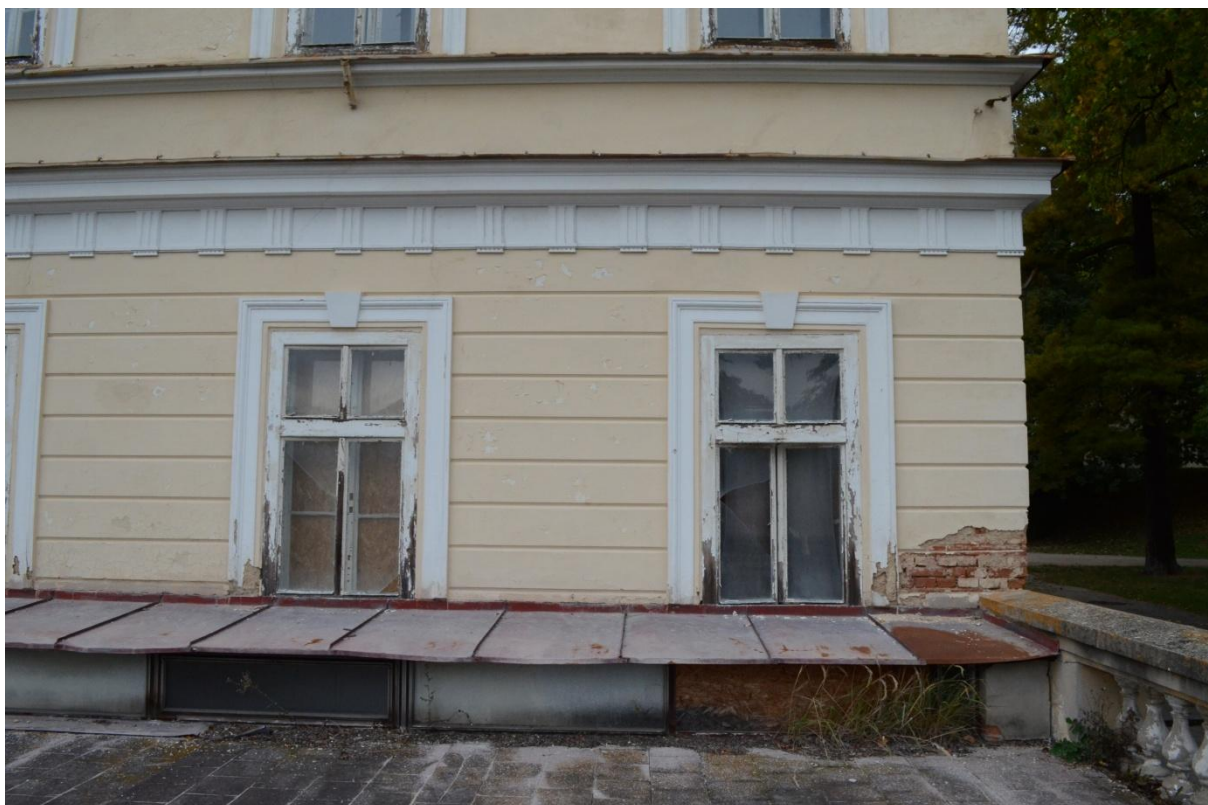
Obr. 45 Světlíky terasy byly rekonstruovány v 80. letech

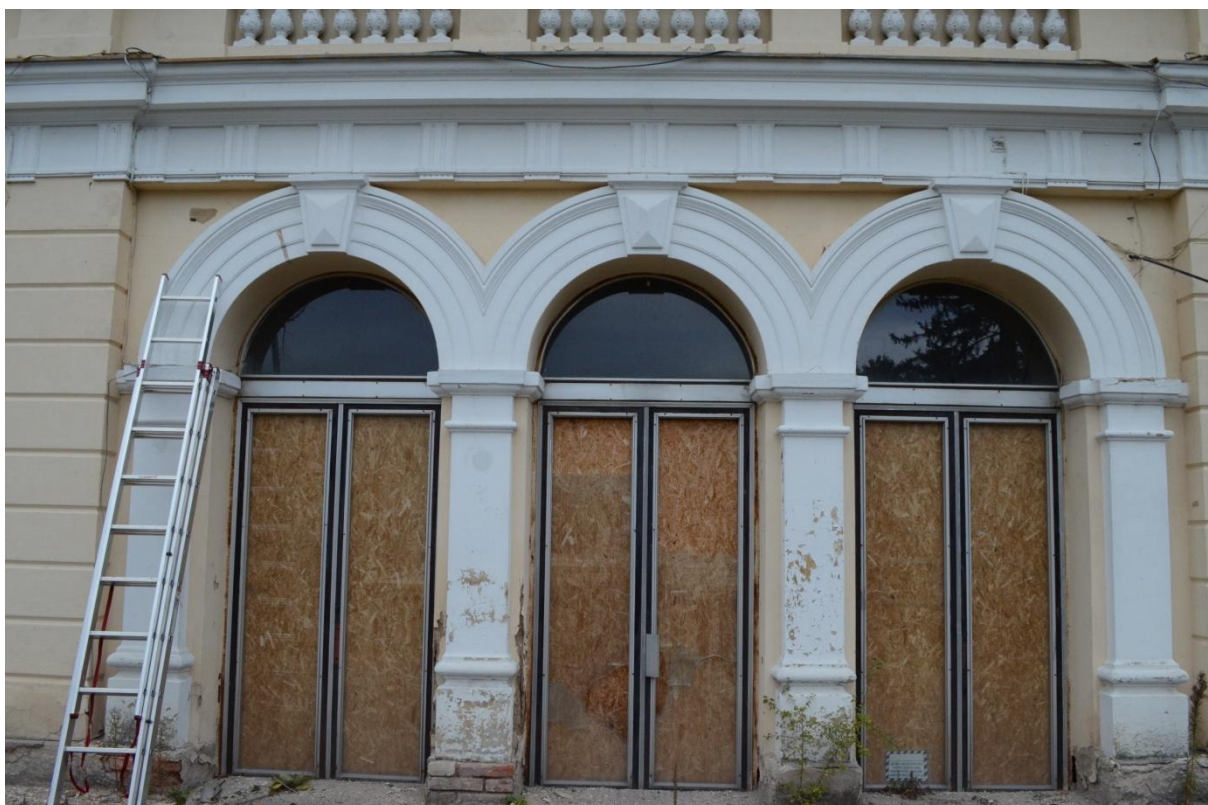
Obr. 46 Novodobé dveře, spolu s dalšími dvěma kovovými (80. leta?) v jiných fasádách navrhujeme vyměnit za repliky původních dřevěných (viz. obr. 50)

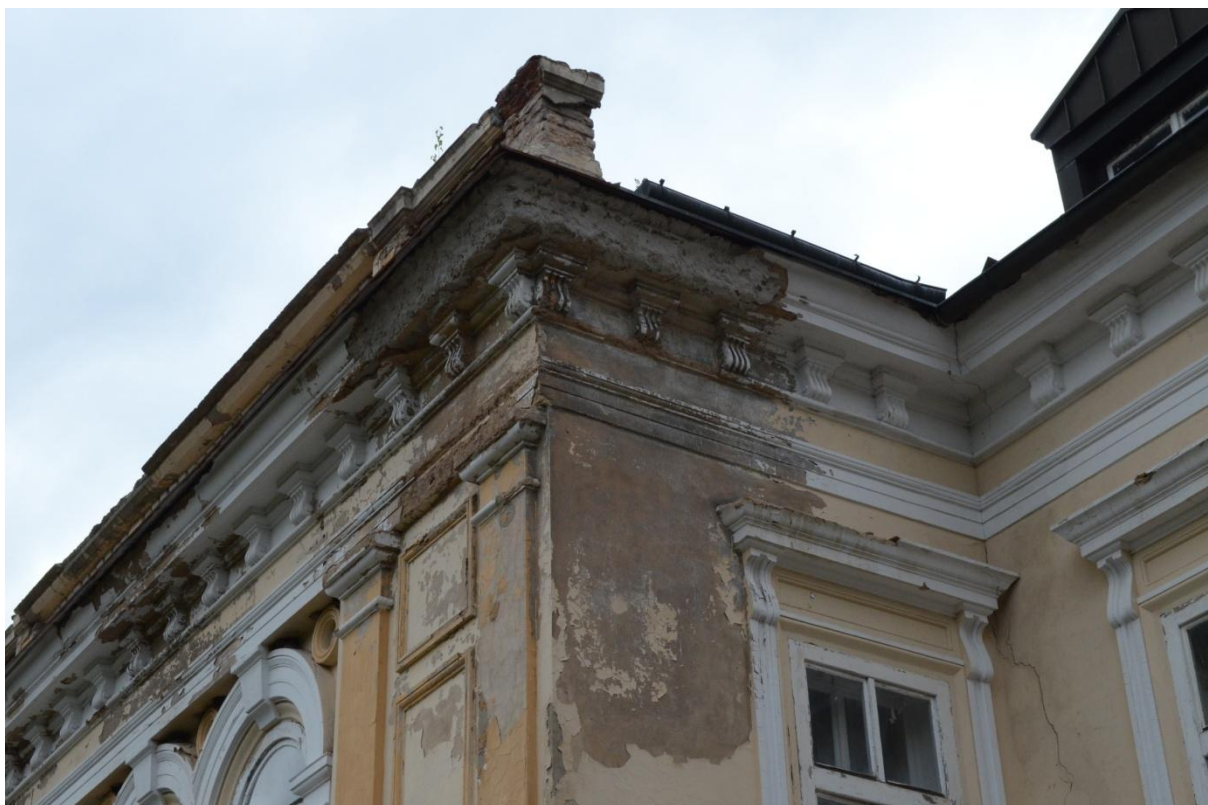
Obr. 47 Dokumentace poškození atiky rizalitu, korunní římsy a navazujícího úseku
