Restaurátorský záměr obnovy fasád Lázeňského domu v areálu městských lázní Kyselka v Bílině

1.1 Objekt: Lázeňský dům

3.2 Termín vypracování záměru: 31. leden 2022

3.3 Zhotovitel: MgA. Michal Vedral, Bělohorská 235/91, 169 00 Praha 6, Licence č.: 15842/2013, IČ: 75898896

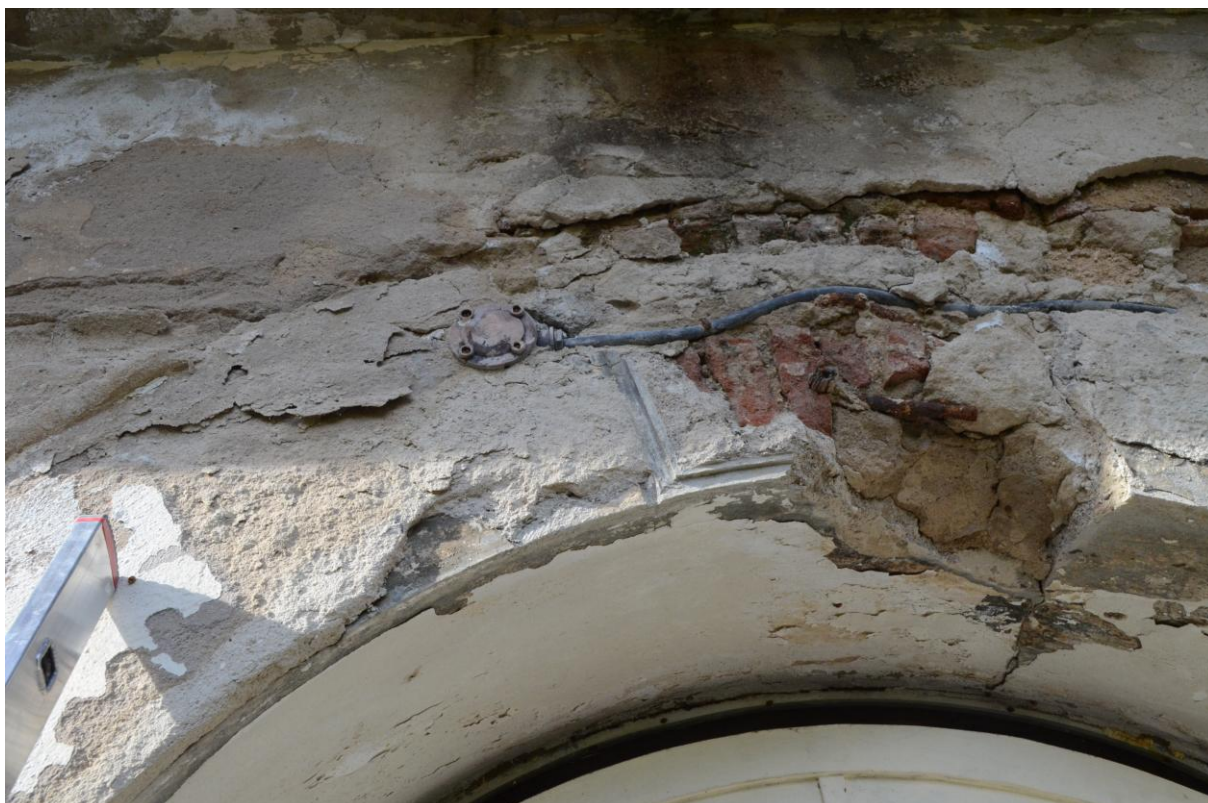
Obr. 5 Fragmenty členění v napraží vstupu pod omítkami oprav

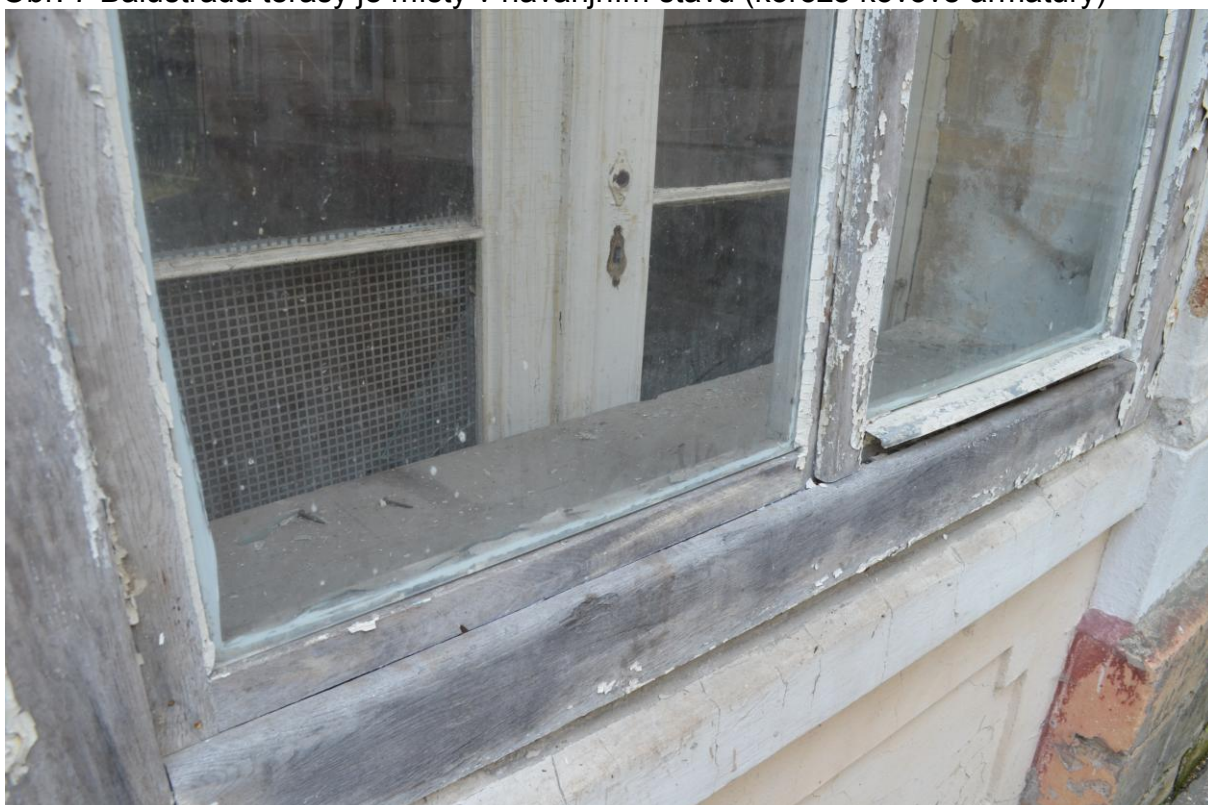
Obr. 8 Okna přízemí bočních stěn příčného křídla byly původně dveřmi
