Název akce : **Bílina, Sanace skalního masivu v Teplické ulici – aktualizace PD**

G. STAVEBNĚ TECHNICKÝ PRŮZKUM

**Stavebně technický průzkum opěrné zdi pod
komunikací a souvisejícího železobetonového
zábradlí v Bílině**

Praha, srpen 2011

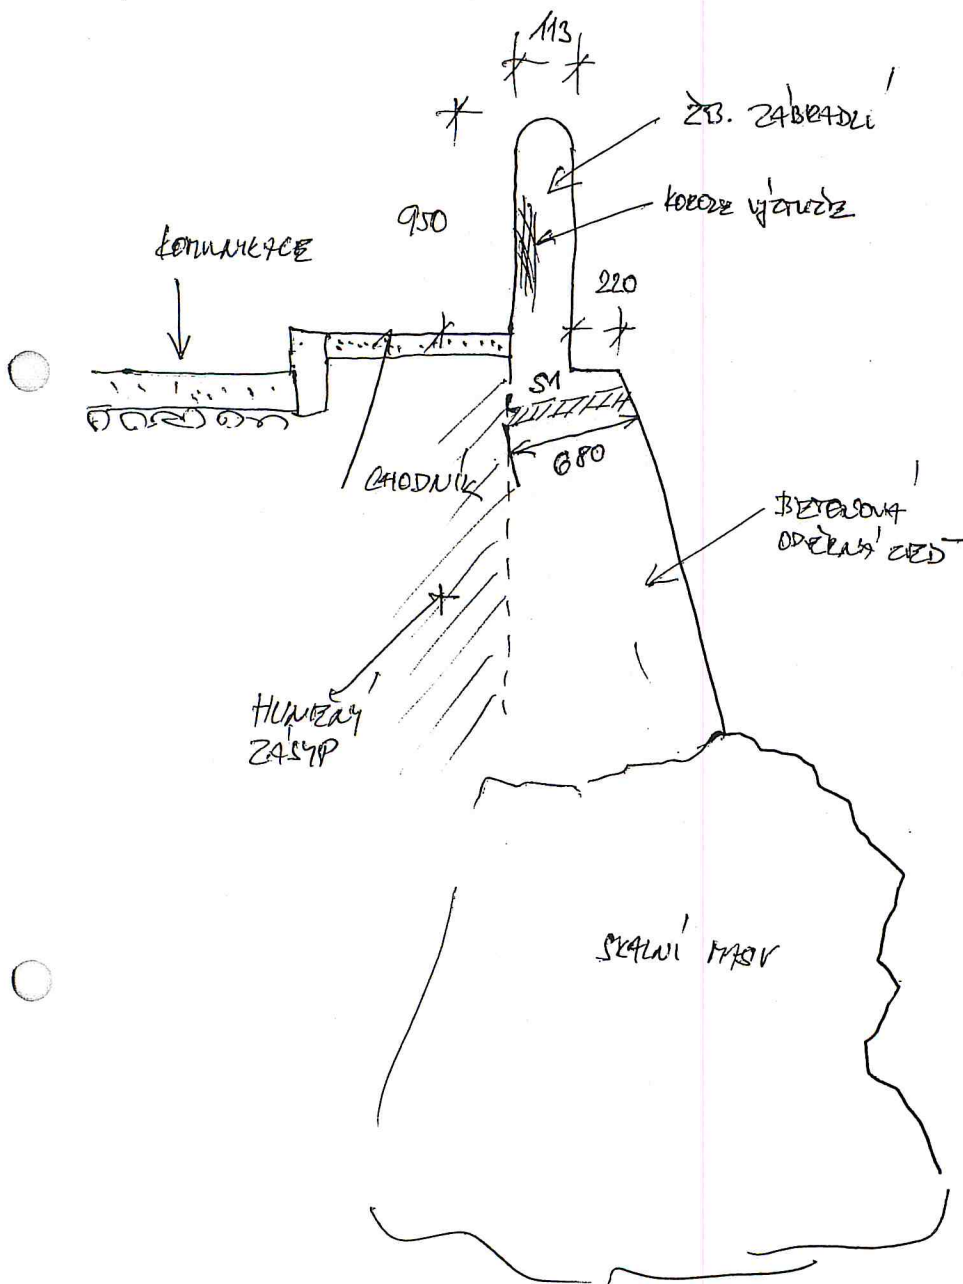
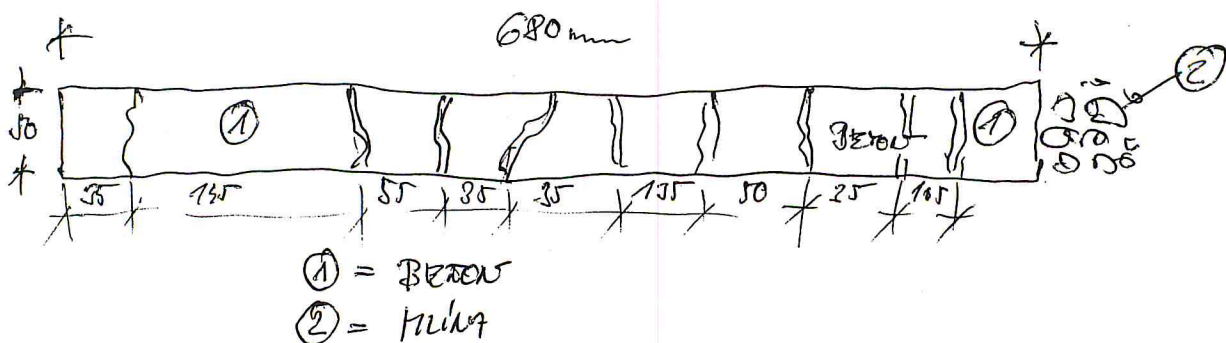
SONDA S1 - Ověřování tloušťky zdiva v koberce
otevřená zed - bílá a teplo

Vrtaná sonda S1 (tloušťka měřena ve staničení č. 3)

- Celkově bylo vyneseno 11 dílů jádrového vývrtu o celkové délce cca 680 mm.
- Po celou délku jádrového vývrtu (tloušťka stěny) se jednalo o prostý beton.
- Na konci sondy ve vzdálenosti cca 680 - 720 mm (sonda ukončena v hloubce 720 mm) se nacházela hlína a jemný písek.

Z výše uvedených skutečností vyplývá, že tloušťka konstrukce opěrné zdi v koruně je na úrovni 680 mm.
