RESTAURÁČNÍ PRŮZKUM A ZÁMĚR OBNOVY

Exteriérových omítek domu č.p. 23 náměstí Míru v Bílině
2022

MgA. Ema Kamas, Jos. Jungmanna 1488, 50401 Nový Bydžov
Tel.: +420 737 548 327, Email: ema.medkova@gmail.com

MgA. Michal Vedral, Bělohorská 91, 16900 Praha 6
Tel.: 739 995 205, Email: vedralmichal@seznam.cz

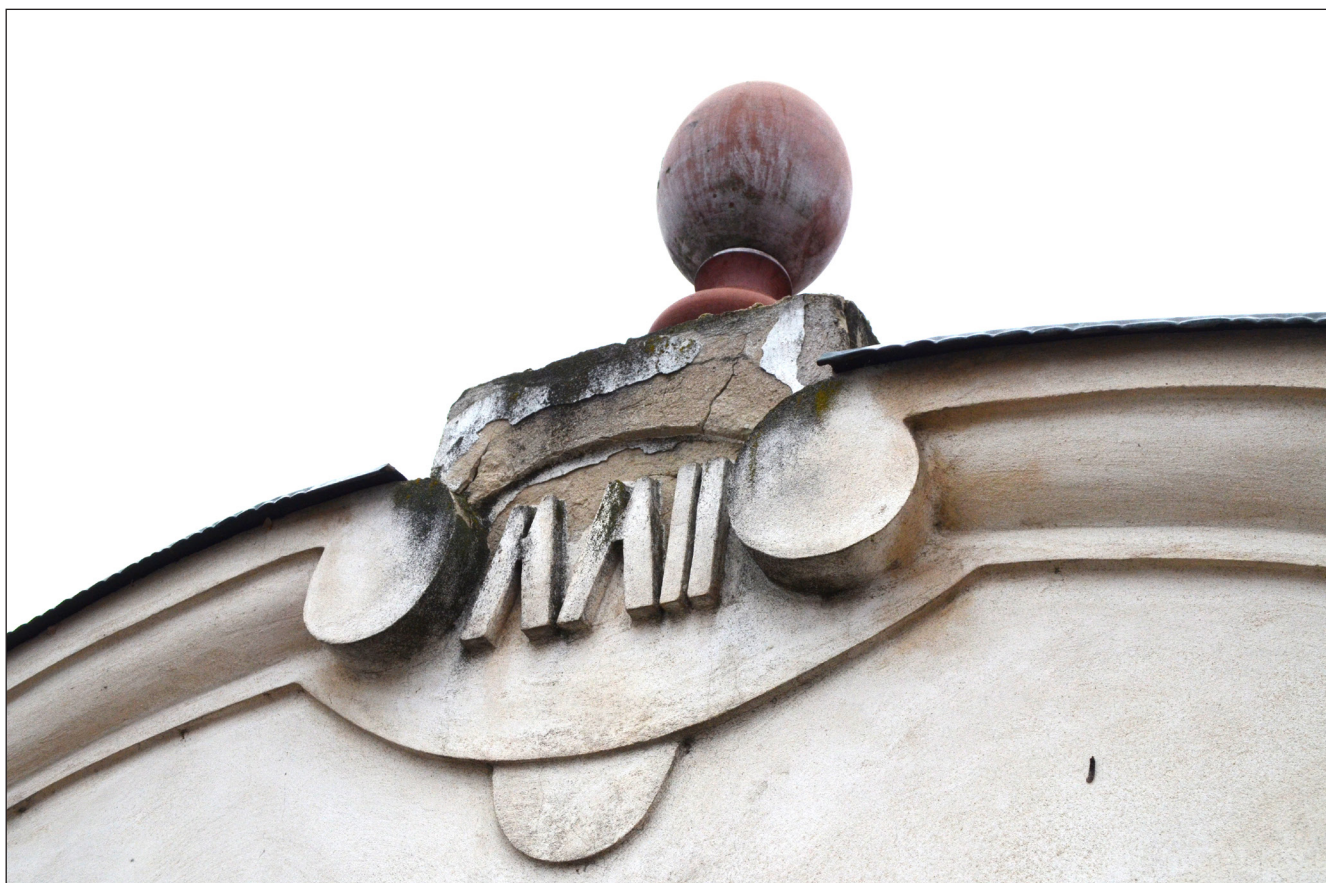
(vzlínající vlhkost v přízemních partiích, místa kde zatékalo kolem okapových svodů, místa vadných nebo chybějících oplechování například vrchol štítu (viz. obr. 6, 7, 11, 13 v Obrazové příloze).

Obr. 6 - Detail štítu průčelí zdobené štukovou výzdobou - MMII (2002) datace poslední rekonstrukce. Omítky jsou zde značně degradované, jsou viditelné hluboké praskliny, omítka se uvolňuje se od podkladu a hrozí pádem. Původní štukovou výzdobu štítu a plastické členění můžeme dohledat na historických fotografiích.

Současné barevné nátěry jsou pravděpodobně disperzní, doporučujeme je odstranit (například kombinací parního čištění, které změkčí filmotvornou složku a mechanickým odstraňováním kartáči s následným omytím). Čištění musí být dostatečně šetrné, aby pokud možno zůstaly zachovány starší barevné vrstvy a nedošlo k poškození profilací. Před další redukcí plastických prvků navrhujeme naopak navrácení alespoň části původního, částečně zachovalého členění dle historických fotografií (zejména pásové členění omítek střešních oken, chybějící ozdobné štuky a plastické členění štítu a drobné kvádrování po stranách plastického prvku arkýře).

Doporučujeme strukturální zpevnění, případně injektáž omítek plastických štukových prvků tzn. Volut, vějířů, rámce mezi okny, plastická členění kolem portálu a arkýře, zubořezy pod římsou a okny v patře).

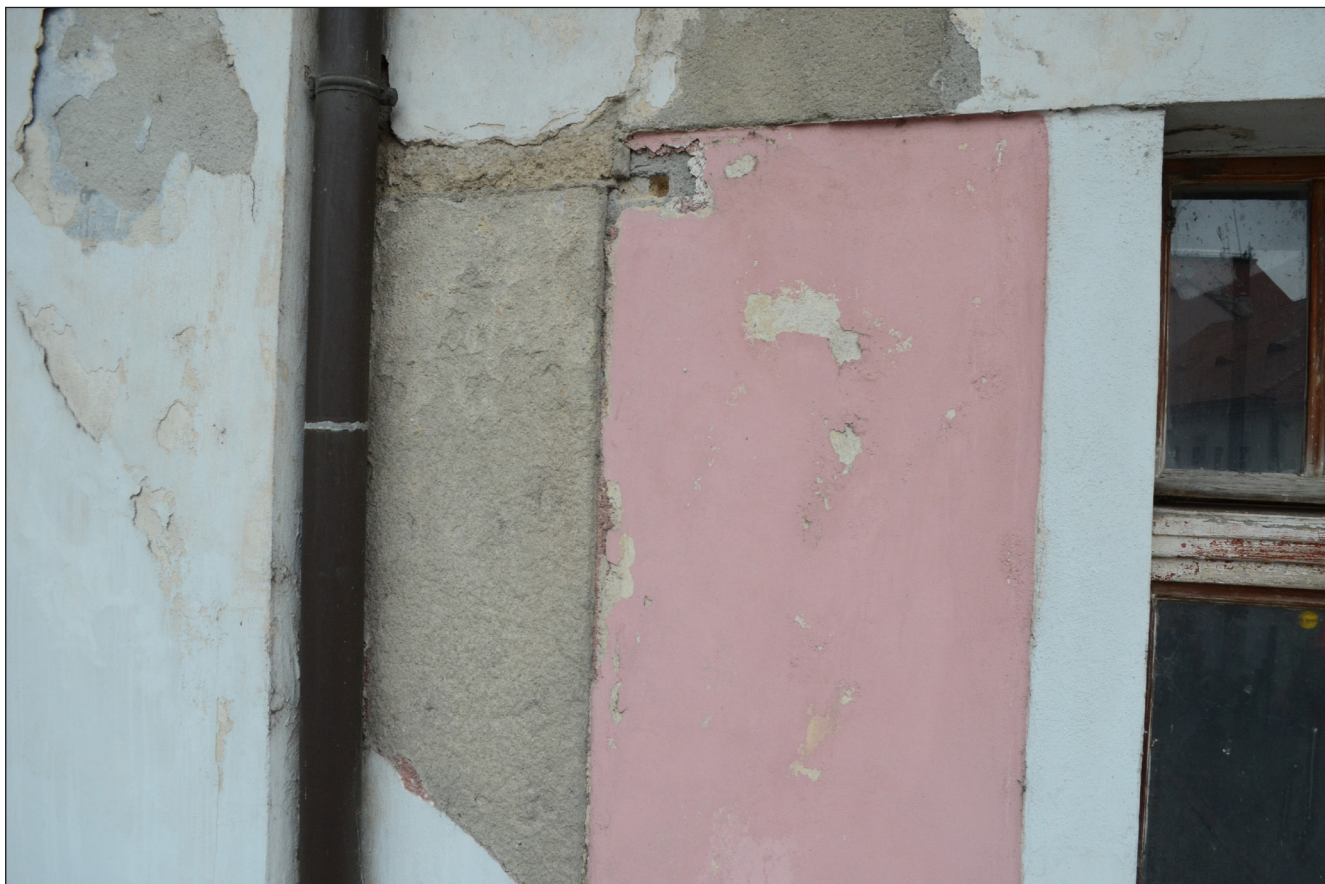
Obr. 7 - Detail degradace omítek u svodu okapu vlivem zatékání dešťové vody.

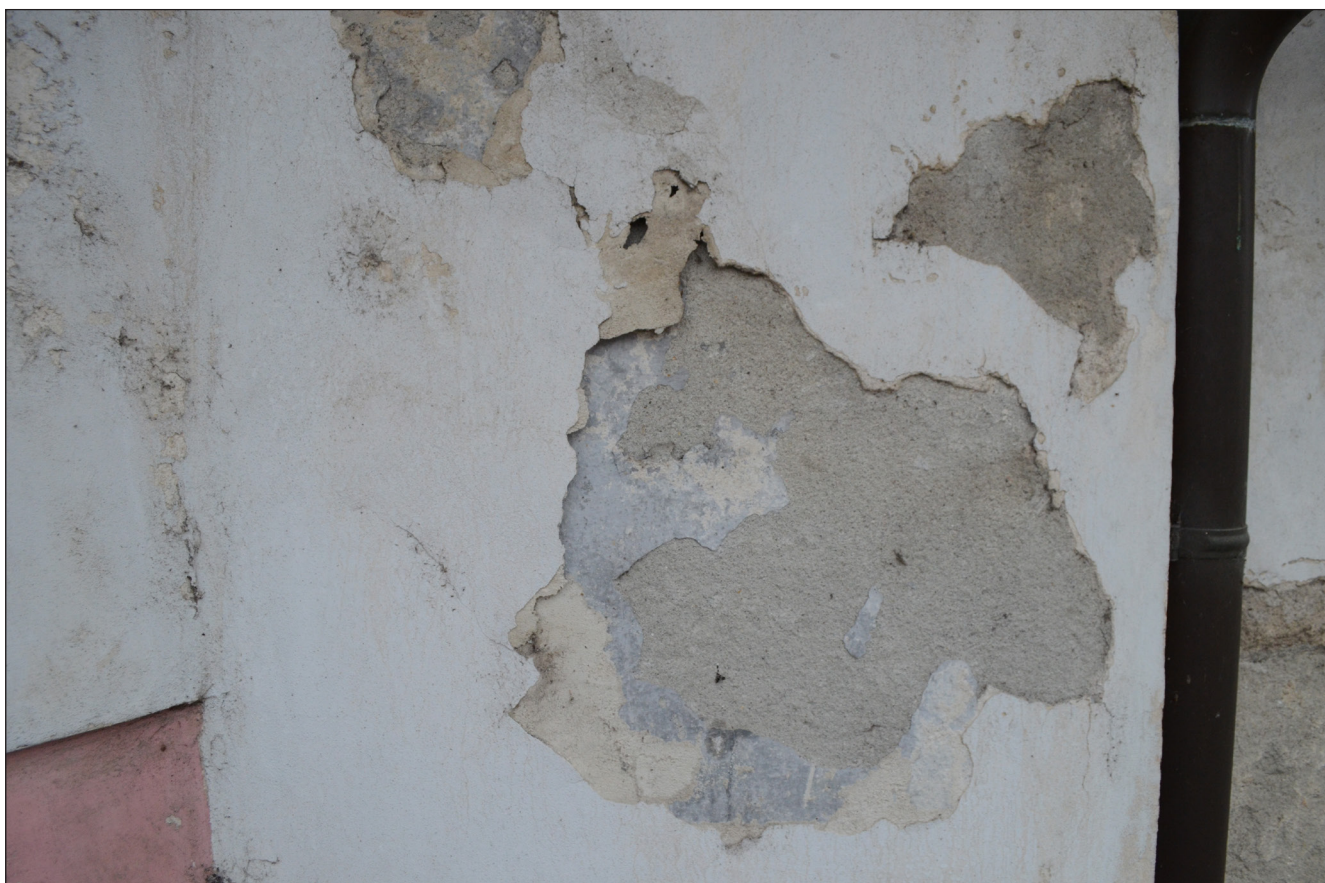
Obr. 8 - Detail degradovaných vrstev omítek odlučujících se od podkladu.

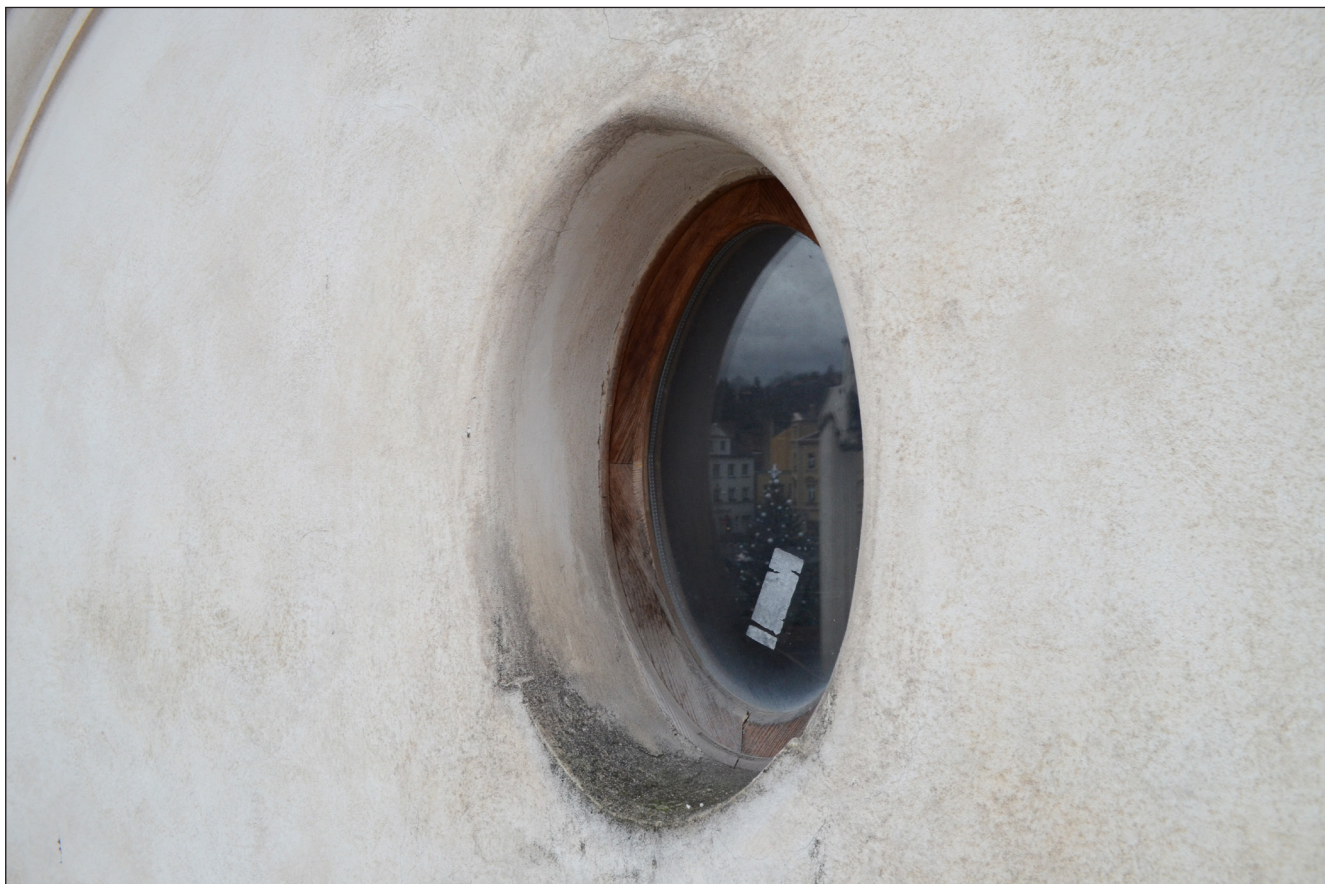
Obr. 9 - Okénko ve vrcholu štítu - všechny omítky štítu a střešních oken jsou nové, z poslední opravy provedené v roce 2002, zůstaly bez nátěru.

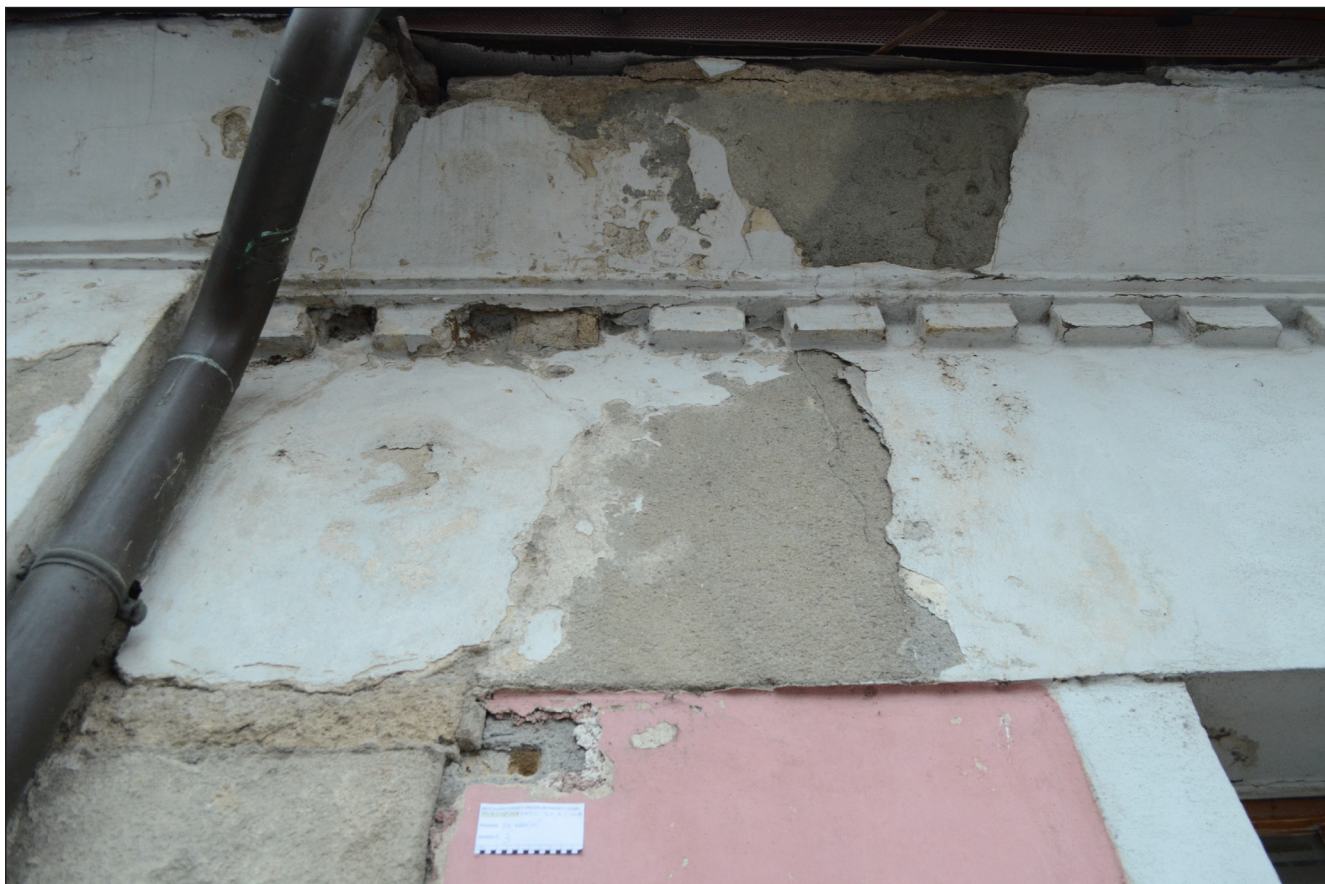
Obr. 11 - Degradace omítek kolem římsy a okapového svodu vlivem zatékání.

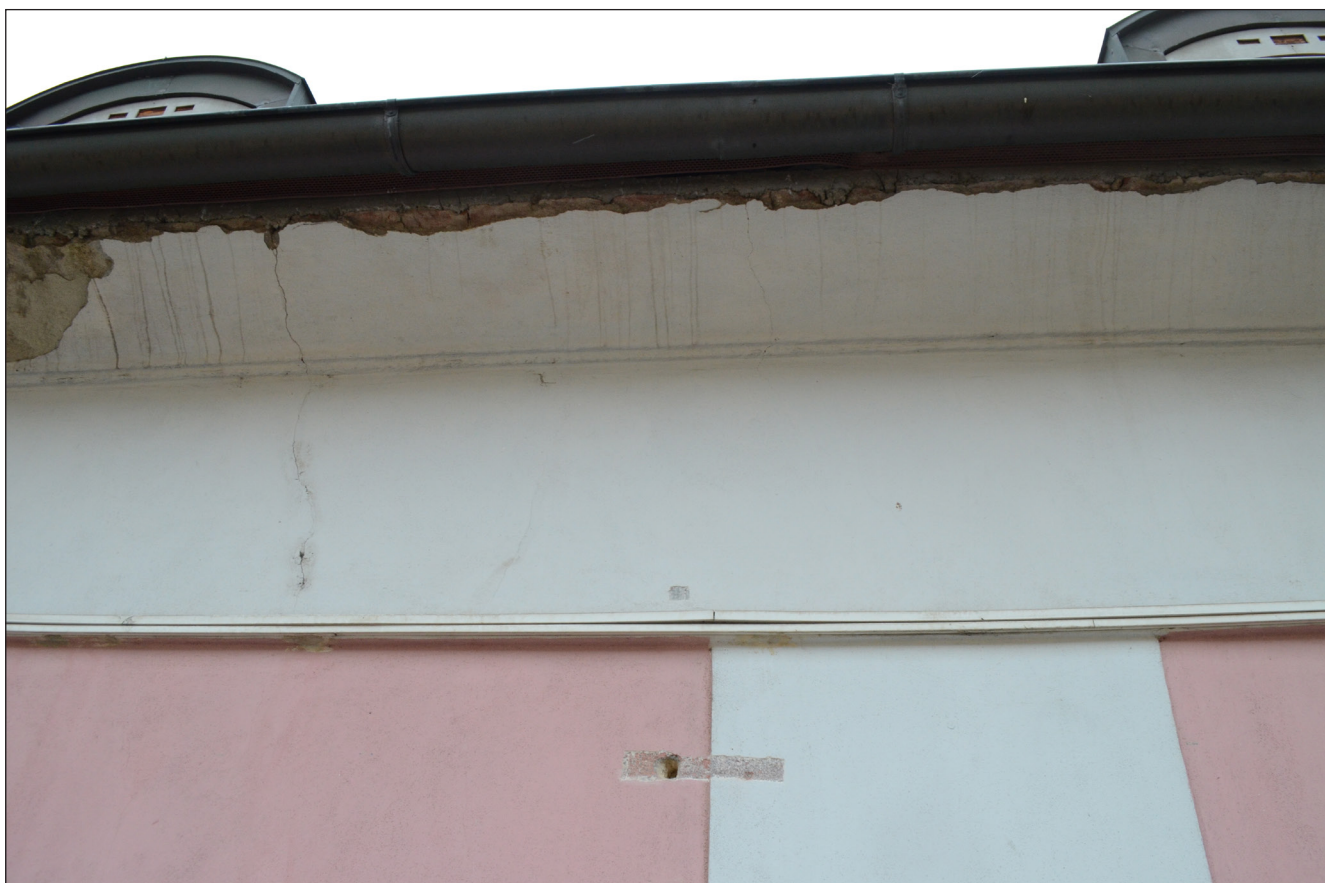
Obr. 12 - Omítky pod přesahem střechy jsou rozpraskané a částečně opadané.

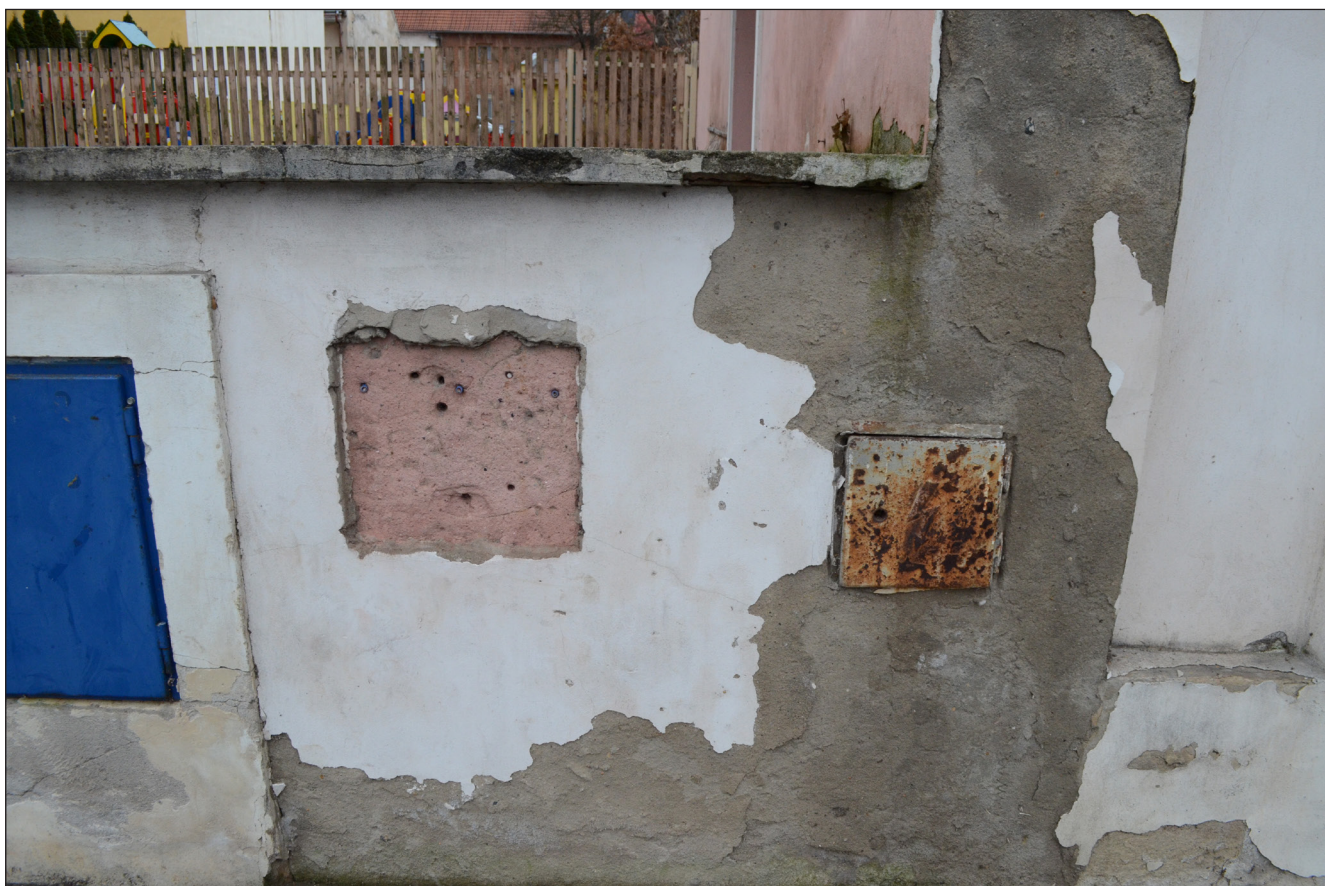
Obr. 13 - Stav omítek v přízemních partiích, zde docházelo k častějším opravám, z fáze konce 20. let pochází červená omítka pod tvrdou vápenocementovou nejmladší opravou.

Doplňování omítek navrhujeme realizovat v následujících materiálech. V přízemních partiích jsou patrná poškození související se vzlínající vlhkostí. Do výšky cca. 1,5 m navrhujeme aplikovat některou ze sanačních omítek WTA s nehydrofobním jádrem pro jímání solí. Všechny ostatní defekty a doplňky je možné realizovat staveništní maltou (vápno, hydraulické vápno, písky vhodných zrnitostí, příměs cementu), případně některou prefabrikovanou směsí, jejíž tvrdost, paropropustnost a nasákavost bude ve shodě se staršími vrstvami.

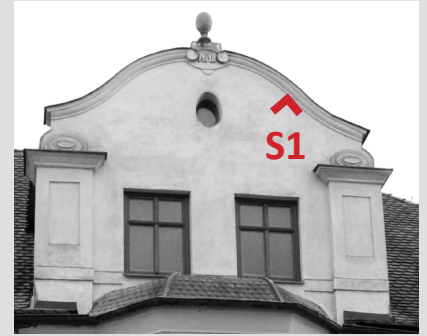
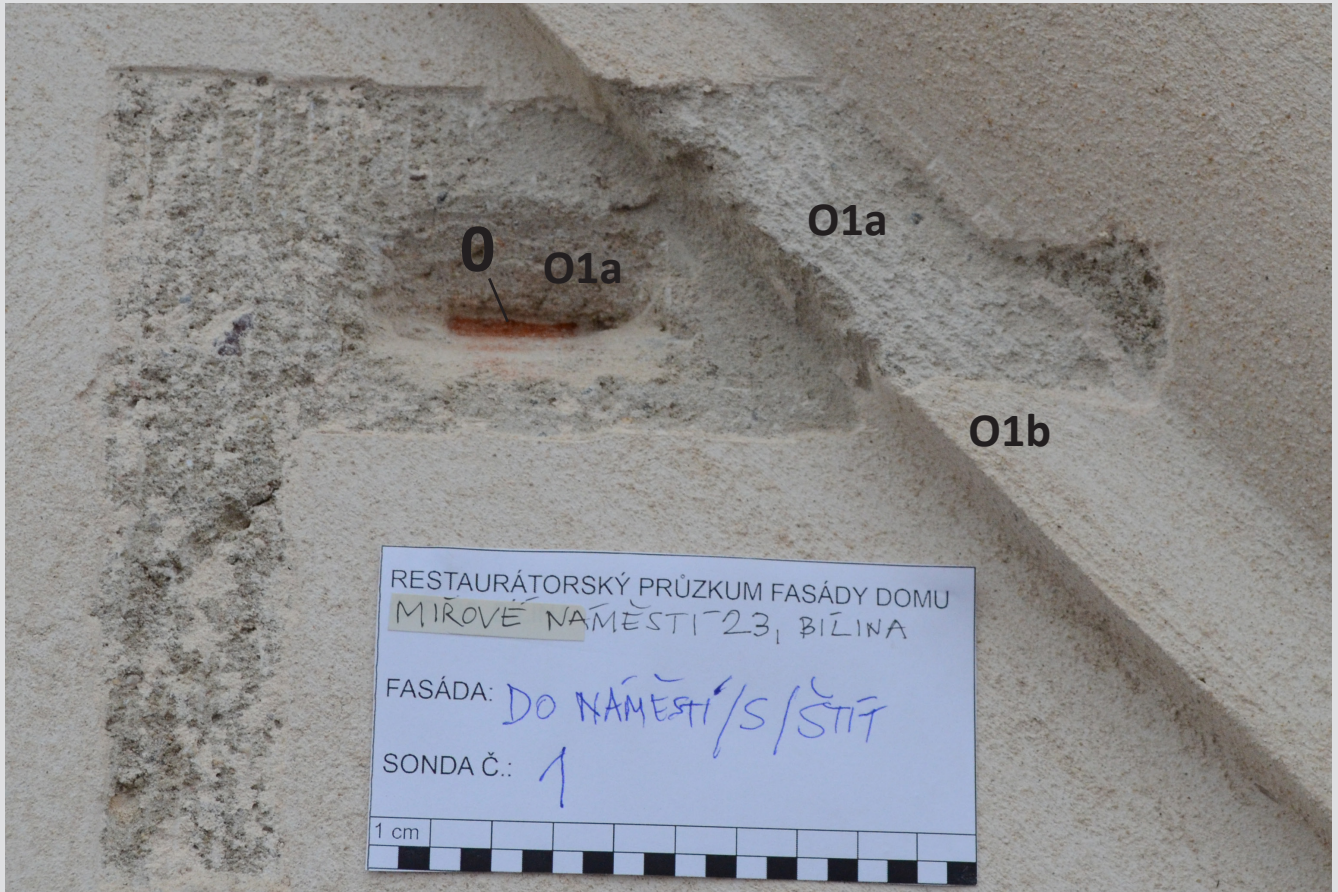
SONDA ČÍSLO	1
Lokalizace sondy ➤	štít
Fasáda:	severní (do náměstí)

Číslo vrstvy	Popis
0	cihlové zdivo
O1a	šedé jádro v ploše hrubé, v místě tahané římsy jemnější (vápeno-cementová omítka)
O1b	světlý štuk, tloušťka vrstvy 2 mm v ploše i na římse

Poznámka: Omítky na štítech byly v nedávné době rekonstruovány, ponechány bez nátěru.

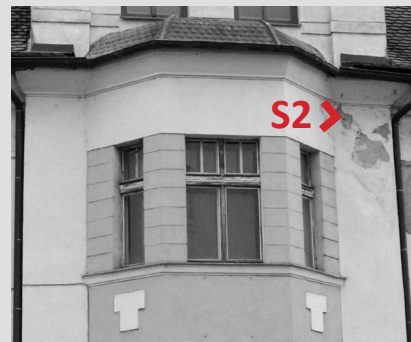
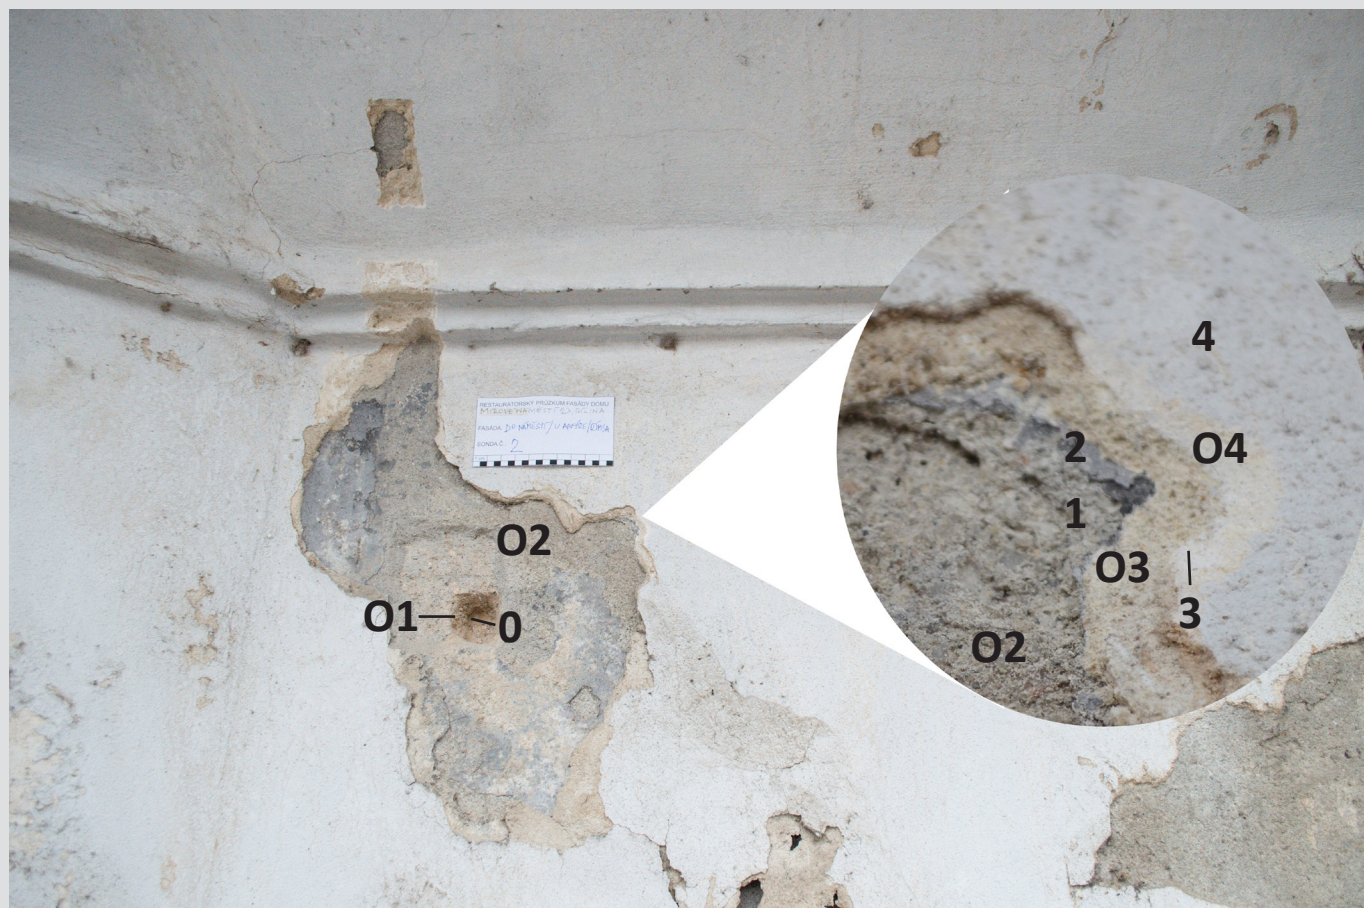
SONDA ČÍSLO	2
Lokalizace sondy ➤	vpravo od arkýře
Fasáda:	severní (do náměstí)

Číslo vrstvy	Popis
0	kámen
O1	hnědookrové jádro, vrstva před rokem 1928. Bez povrchového štuky a barevné vrstvy
O2	šedohnědá omítková vrstva po roce 1928
1	šedá vrstva pravděpodobně bíle podlíčená
2	světle šedá vrstva
O3	světlá jemnozrnná omítková oprava
3	lomená bílá
O4	světlá, nejmladší štuková oprava
4	světle šedá/červená - současná barevná vrstva

Poznámka: Sonda navazuje na místo samoodkryvu, vlevo je patrné dřívější odsazení (viz. historická f.).

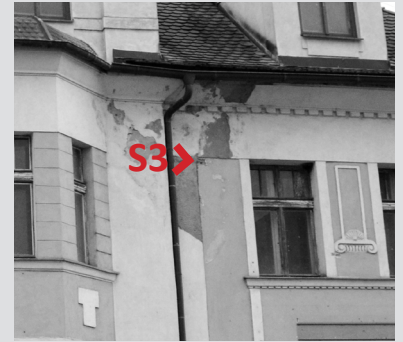
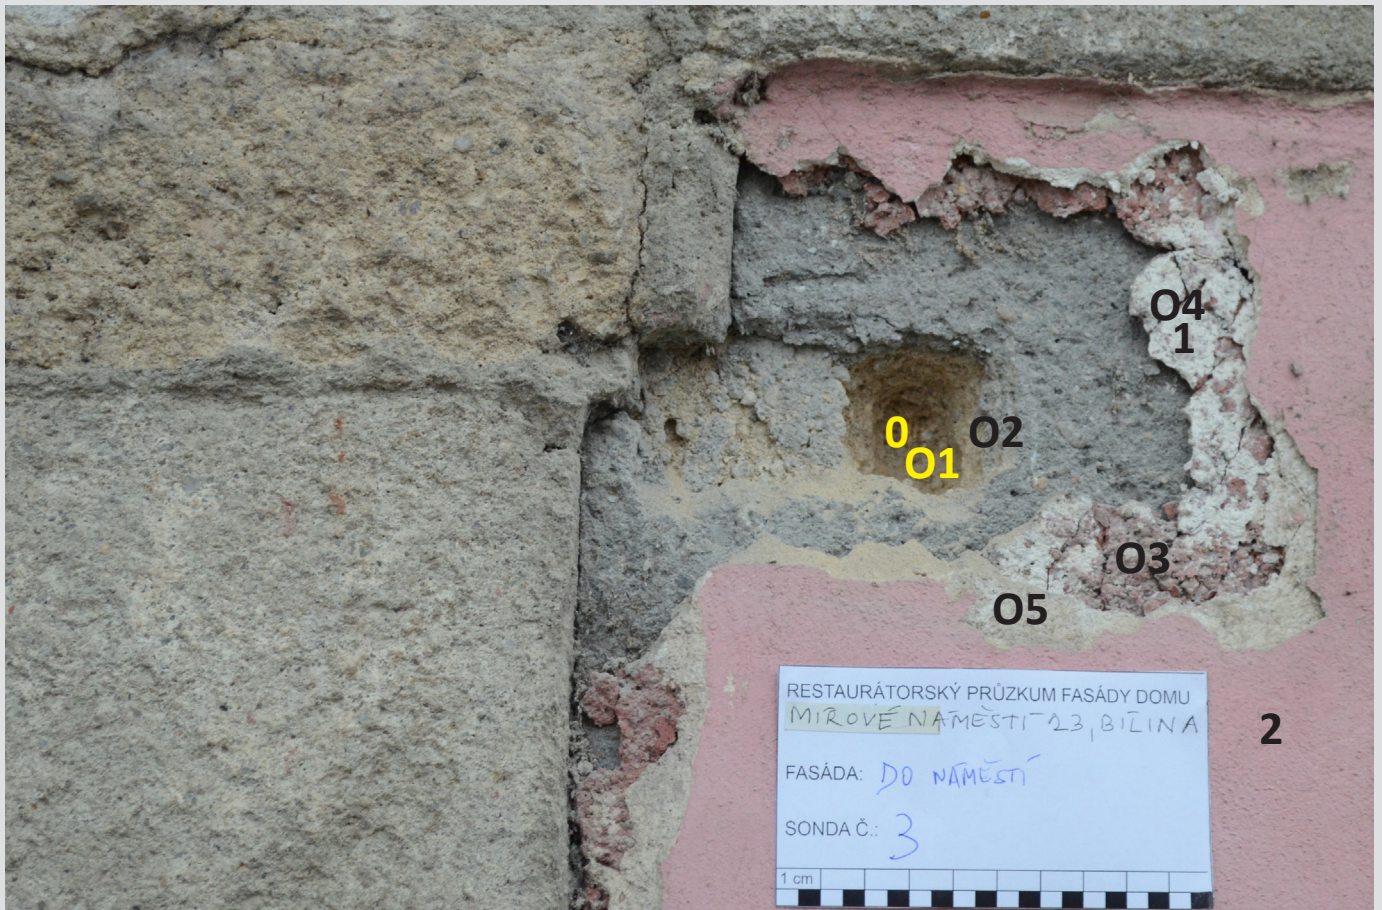
SONDA ČÍSLO	3
Lokalizace sondy ➤	vpravo od arkýře
Fasáda:	severní (do náměstí)

NÁLEZOVÝ PROTOKOL	
Číslo vrstvy	Popis
0	kámen
O1	hnědookrové, měkké, hrubozrné jádro bez šuku a barevné vrstvy, tloušťka vrstvy cca 3 cm vznik pravděpodobně před rokem 1928
O2	šedá, tvrdá omítka, tloušťka vrstvy cca 1,5 cm, vrstva po opravě 1928
O3	probarvená pohledová omítka červená s částicemi slídy, velmi hrubý povrch
O4	světlá, jemnozrnná omítková oprava
1	lomená bílá vrstva
O5	světlá, nejmladší štuková oprava
2	světlešedá/červená současná barevná vrstva
Poznámka:

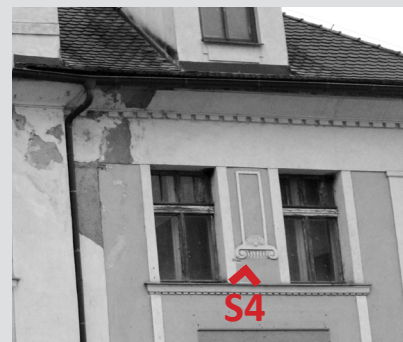
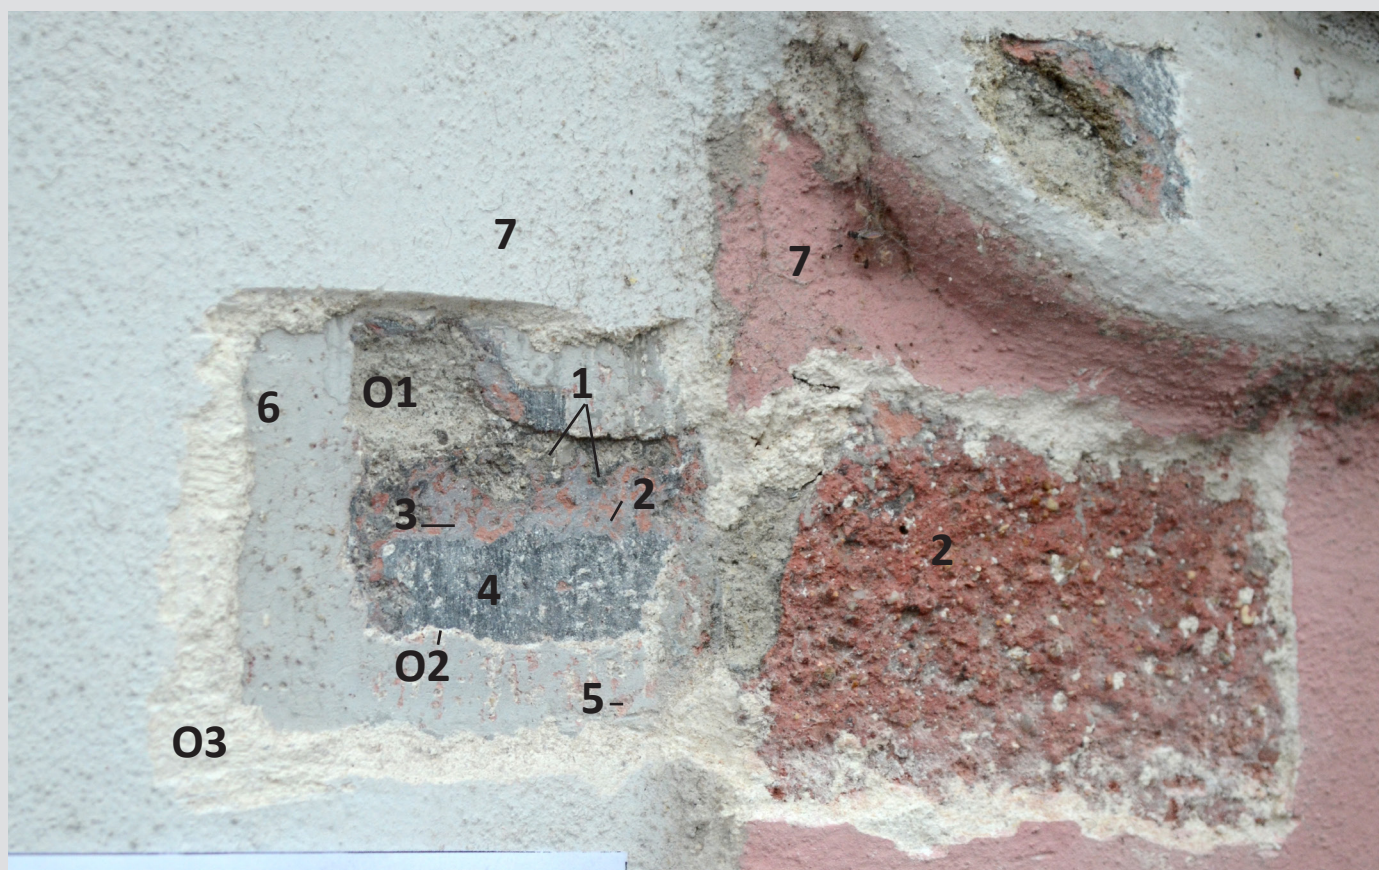
SONDA ČÍSLO	4
Lokalizace sondy ➤	pod volutou (první patro vpravo od arkýře)
Fasáda:	severní (do náměstí)

Číslo vrstvy	Popis
O1	světlá omítka
1	fragment šedé vrstvy
O2	tenký štuk
2	červená, v levé části sondy ve formě nátěru v pravé ve forě probarvené omítky, jde ale pravděpodobně o jednu vrstvu
3	světle šedá vrstva
4	šedá vrstva
5	světle červená - viditelné malé fragmenty pod šedou
6	světle šedá vrstva
O3	nejmladší oprava formou plošného přeštukování
7	světlešedá/červená současná barevná vrstva

Poznámka: Na štukové výzdobě se vyskytuje mnoho oprav, jejich posloupnost je nepřehledná.

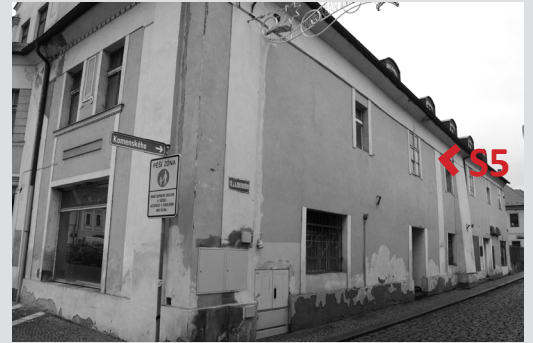
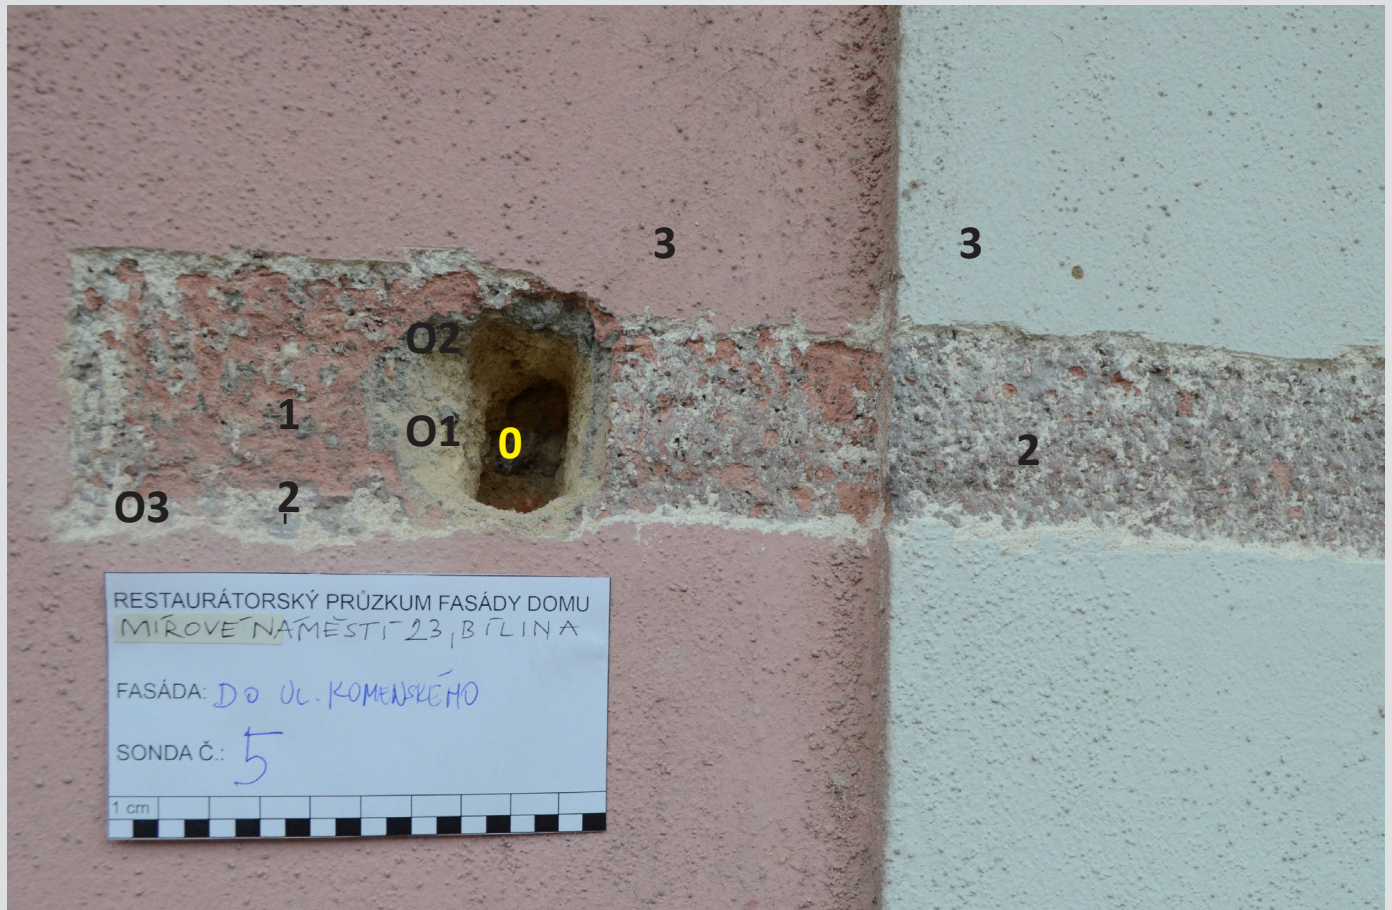
SONDA ČÍSLO	5
Lokalizace sondy ➤	pod kornunní římsou
Fasáda:	západní (do ulice Komenského)

Číslo vrstvy	Popis
0	podklad cihelné zdivo
O1	světle hnědá jádrová omítka bez štku nebo barevné vrstvy (před rokem 1928)
O2	šedá omítka 1 cm silná
1	tmavě červená silná vrstva (nátěr)
2	světle šedá vrstva
O3	nejmladší štuková oprava
3	světlešedá/červená současná barevná vrstva

Poznámka: V určitou etapu šedočervená kobinace barevných nátěrů.

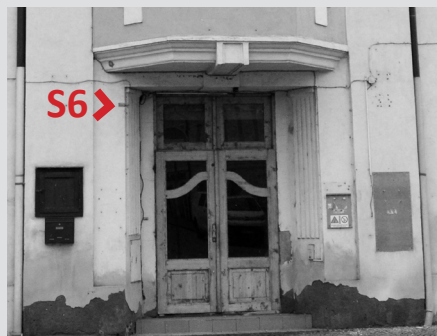
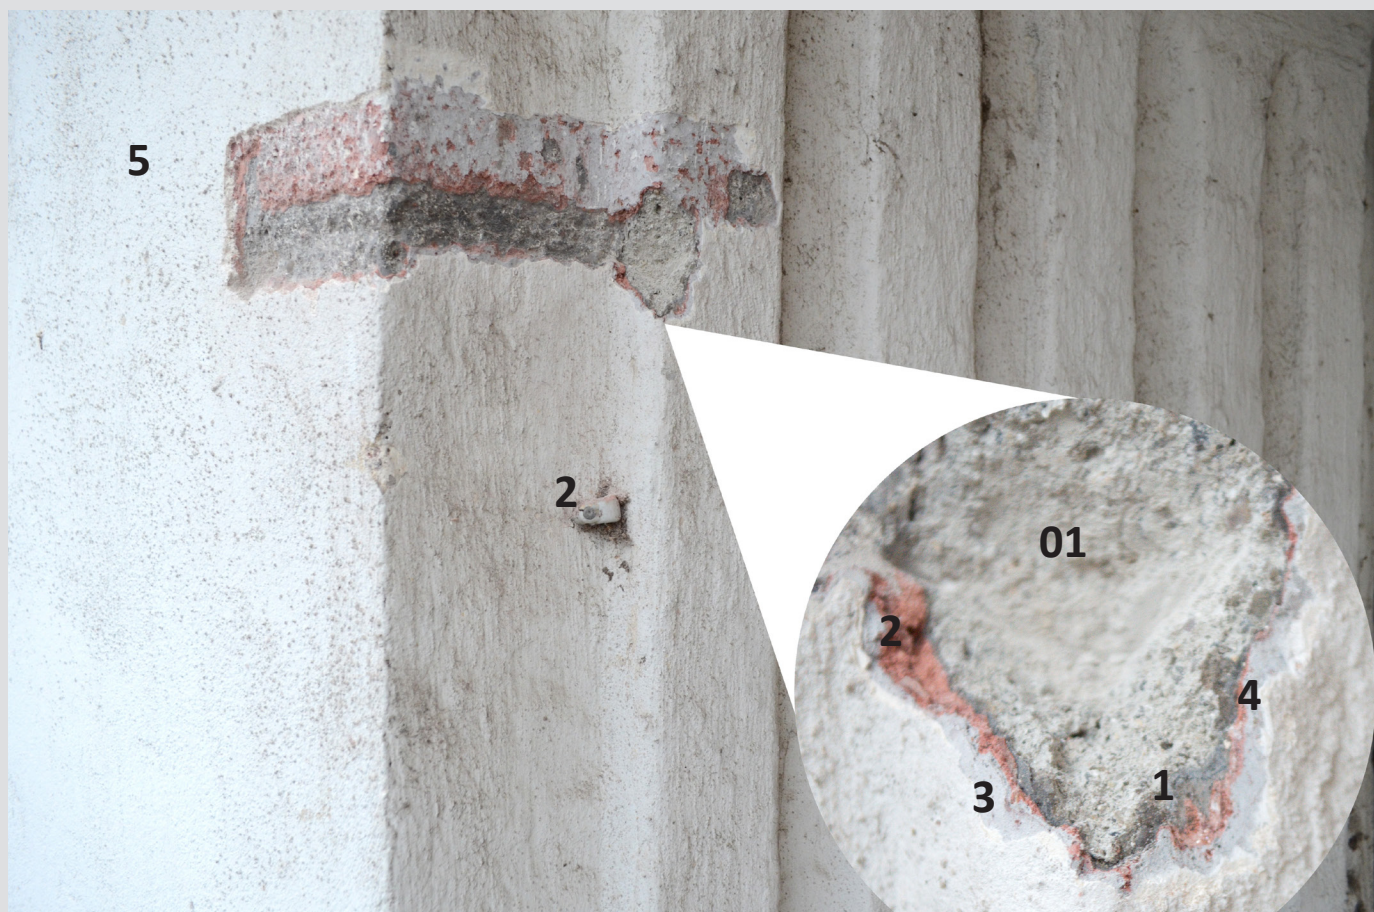
SONDA ČÍSLO	6
Lokalizace sondy ➤	štuková výzdoba portálu (pilastr vlevo)
Fasáda:	severní (do náměstí)

Číslo vrstvy	Popis
01	šedá cementová omítka, po opravě 1928
1	1-2 šedé nátěry (laboratorní průzkum 2 černé nátěry)
2	červená vrstva v ploše probarvená, omítka přechází na štukovém prvku do silnějšího nátěru
3	světle šedá vrstva
4	bílá lomená vrstva
O2	štuková vrstva v ploše nejmladší oprava
5	světlešedá/červená současná barevná vrstva

Poznámka: Pohledovou omítku odebraný vzorek V1 z této sondy neprokázal (viz. stratigrafie v Materiálovém průzkumu zpráva Č. P1905 níže).

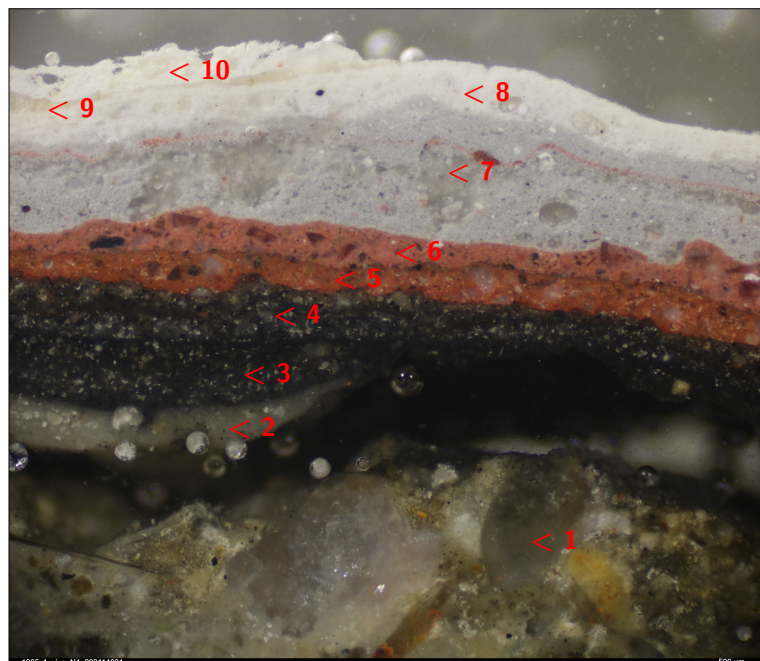
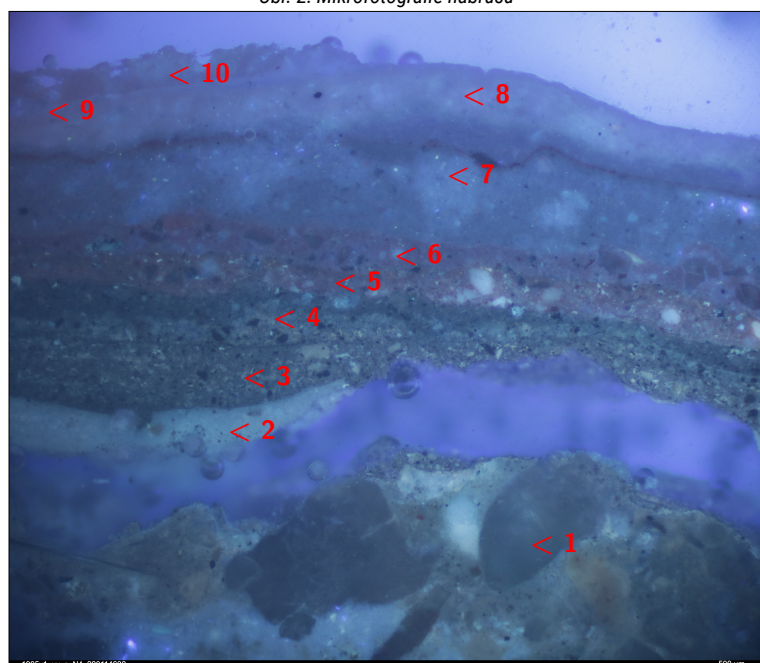
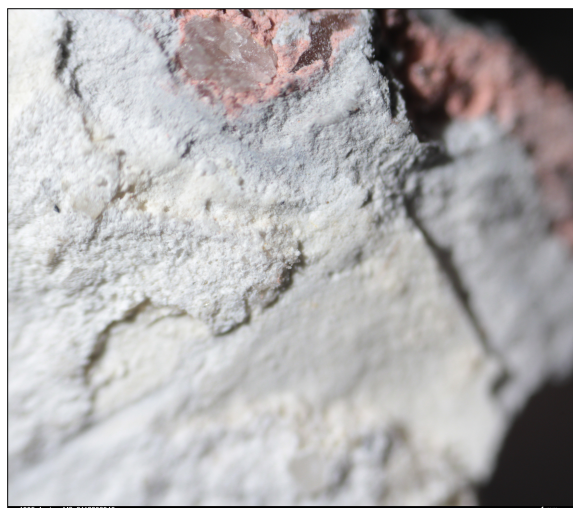
Vrstva	Popis	HNO ₃	KI	Fe(CN) ₆ ⁴⁻	NaOH	Tloušťka [μm]
10	bílá vrstva, pojená polymerní disperzí	CO ₂		Fe		100–150
9	bílá vrstva	CO ₂		Fe		20–80
8	bílá vrstva, pojená polymerní disperzí	CO ₂		Fe		150–200
7	světle šedá vápenná vrstva	CO ₂		Fe		350–600
6	červená vrstva	CO ₂		Fe		50–200
5	červená vrstva	CO ₂		Fe		100–200
4	černá vrstva	CO ₂		Fe		150–250
3	černá vrstva	CO ₂		Fe		100–300
2	bílý vápenný nátěr	CO ₂		Fe		50–200
1	vápenocementový štuk, obsahuje portlandský cement, křemenný písek a světlou slídu	CO ₂		Fe

Vzorek V1 obsahuje vápenocementový štuk, bílou vápennou vrstvu a dva černé nátěry. Následují dvě červené vrstvy, světle šedá vrstva a tři bílé nátěry. Nejstarší vrstvy obsahují minerální pojivo (vápno nebo silikát), nejmladší bílé vrstvy jsou pojené polymerní disperzí (používanou od 2. pol. 20. století).
