ODBORNÉ HODNOCENÍ STAVU STROMŮ

Lokalita: ulice Radniční, Bílina

Datum hodnocení: 28.11.2024

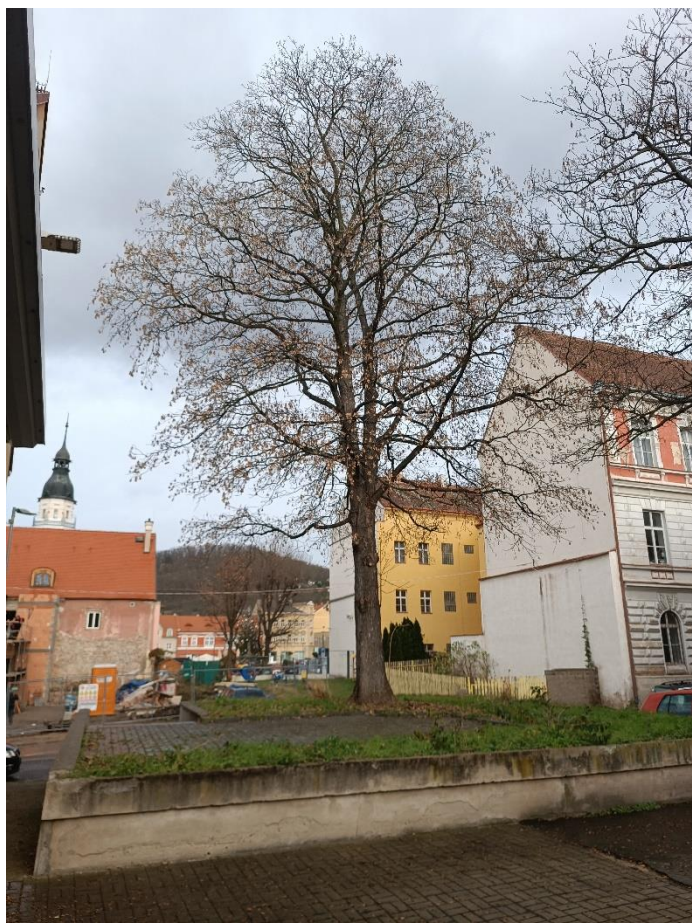
Na základě odborného hodnocení stavu stromu lze do budoucna predikovat vývoj kosterního větvení do větvení defektního, tlakového. Toto větvení, jinak také větvení s vrostlou kůrou, je od určité fáze vývoje náchylné k selhání a rozlomení, což by mohlo mít za následek škody na majetku či, v nejhorším případě, újmy na zdraví osob. U hodnoceného jedince lze velmi dobře nežádoucí stav řešit postupným potlačením jedné z kosterních větví za použití běžných technologií ošetření řezem.

Obr. 1 – Celkový pohled na strom

Doporučuji provedení následujících pěstebních opatření:
 S-RZ - Řez zdravotní; S-RLLR - Lokální redukce z důvodu stabilizace – potlačení pravé kosterní větve při pohledu na kostel – 20% délky. Zásah je nutno (na základě reakce stromu na řez) opakovat po 5-8 letech.

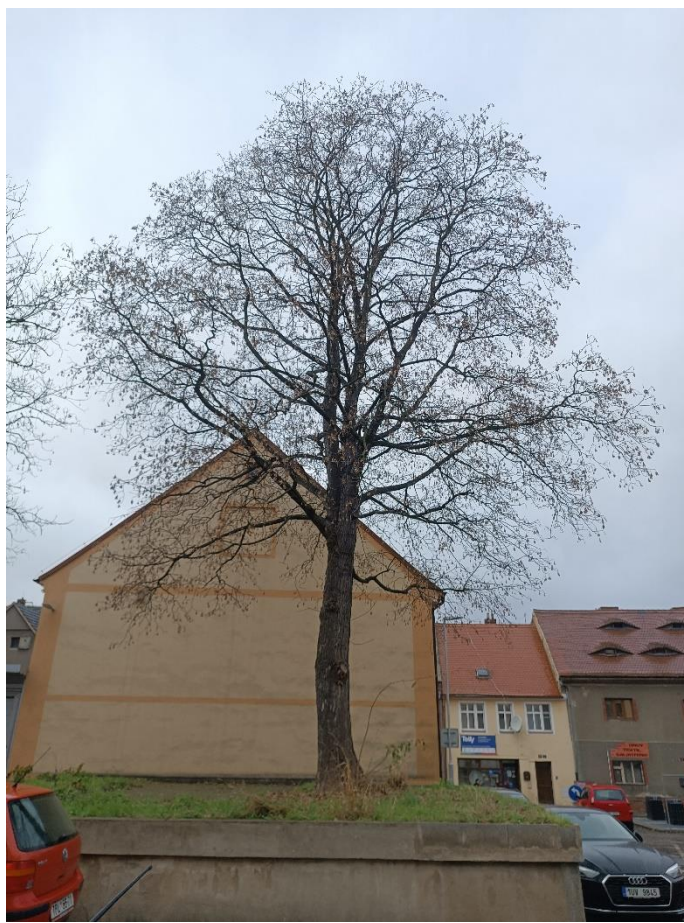
Obr. 2 – Celkový pohled na strom

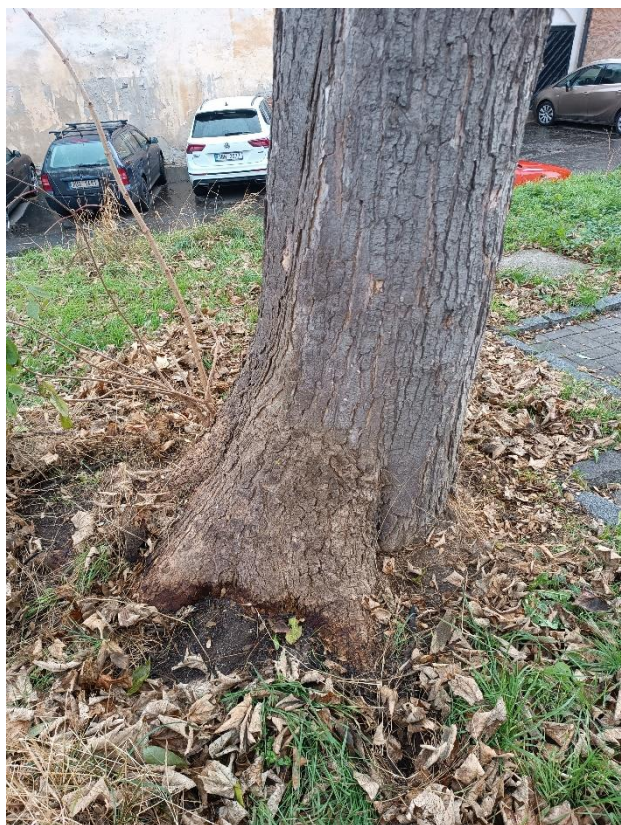
Obr. 3 – Báze kmene

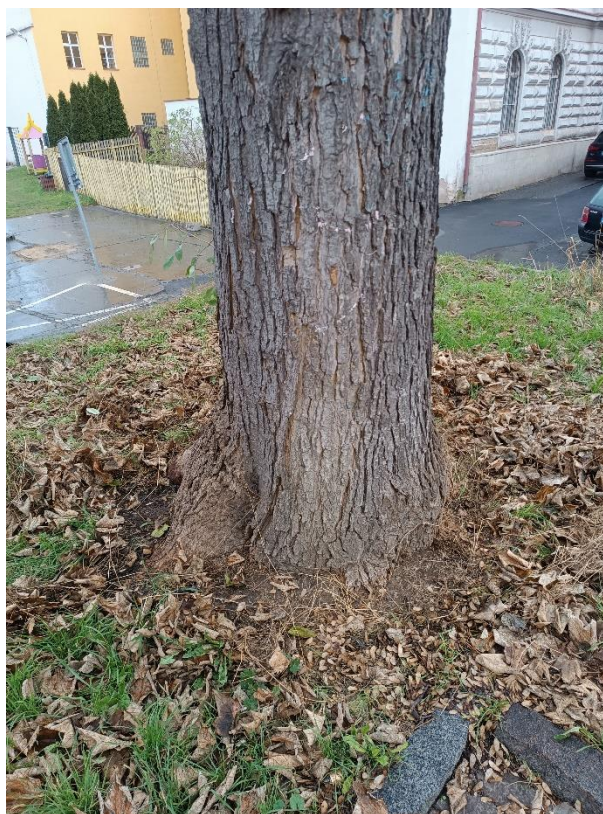
Obr. 4 – Báze kmene

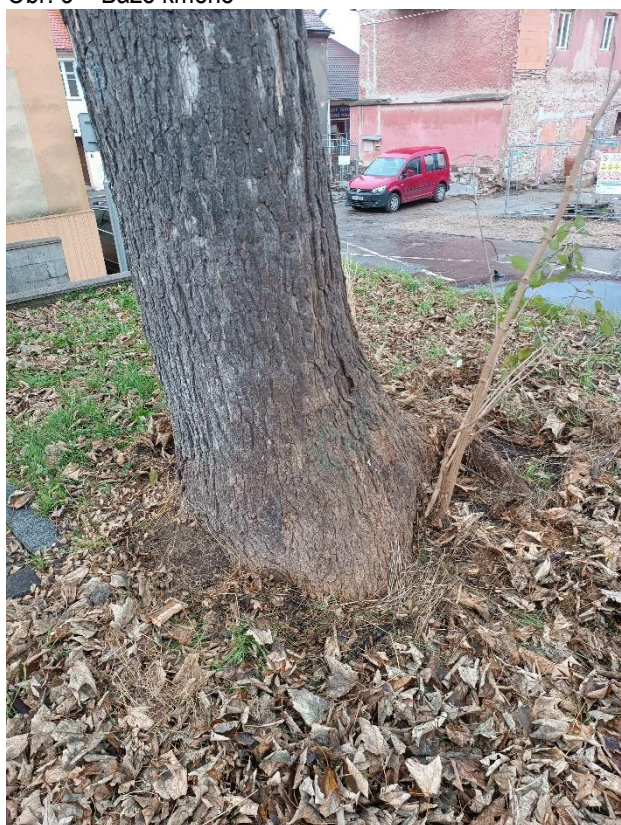
Obr. 5 – Báze kmene

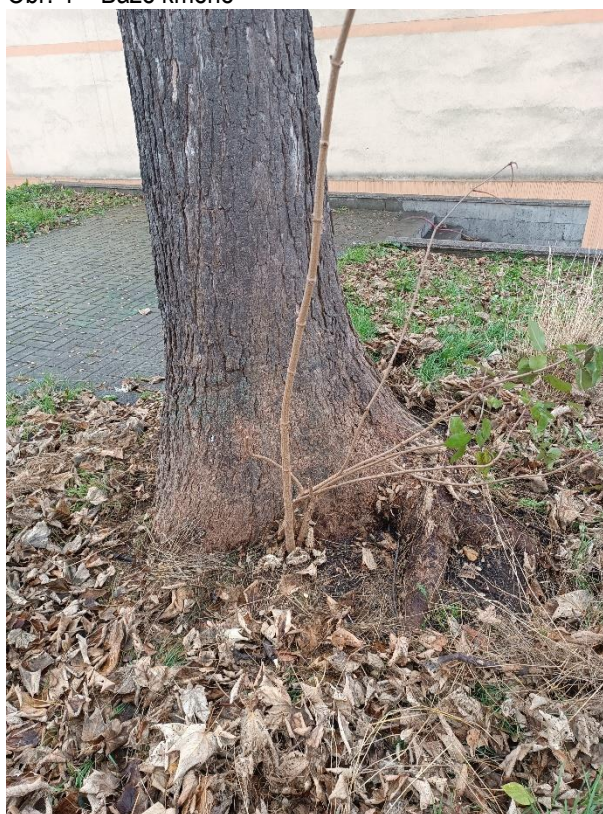
Obr. 6 – Báze kmene
