Investor: Město Bílina,  
Břežánská 50/4, 418 31 Bílina

Stavba : Hlavní budova lázní Bílina Kyselka  
**Posouzení nosných konstrukcí**

## STATICKÝ POSUDEK

Teplice 05/2020

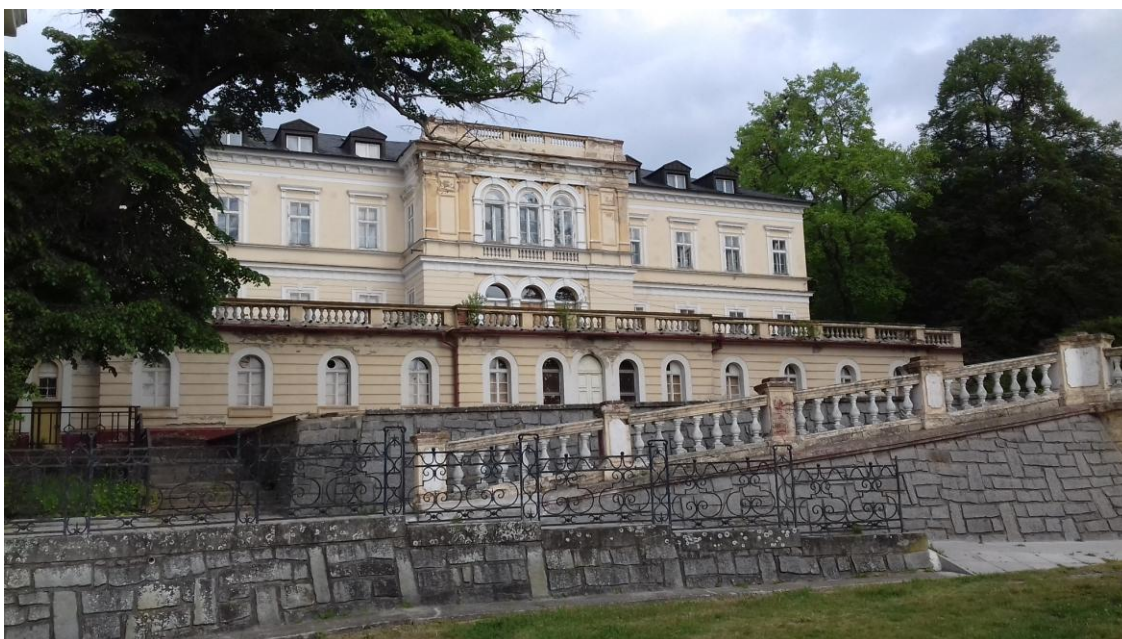
Střešní krytina je skládaná z břidlicových šablon. Tato krytina je poměrně nová, rekonstrukce střechy proběhla v nedávné době. Střešní krytina je lokálně narušená, zejména v problematických místech napojení na čelní balustrádovou zeď. V detailech střechy v rozích dochází k zatékání srážkové vody do nosné dřevěné konstrukce krovu a dále pak do interiéru objektu.

*Celkový pohled na jihovýchodní průčelí objektu*

Doporučuji opravu porušených míst střešní konstrukce. Jedná se především o detaily v napojení na zdivo v čelní části jihovýchodní fasády, kde dochází ke zjevnému zatékání.

Dále doporučuji kontrolu celé plochy střechy, doplnění chybějících břidlicových šablon, vyčištění okapů a zprovoznění dešťových svodů a odvod dešťové vody od objektu. V podkroví objektu byly nalezeny náhradní břidlicové šablony vhodné pro doplnění.

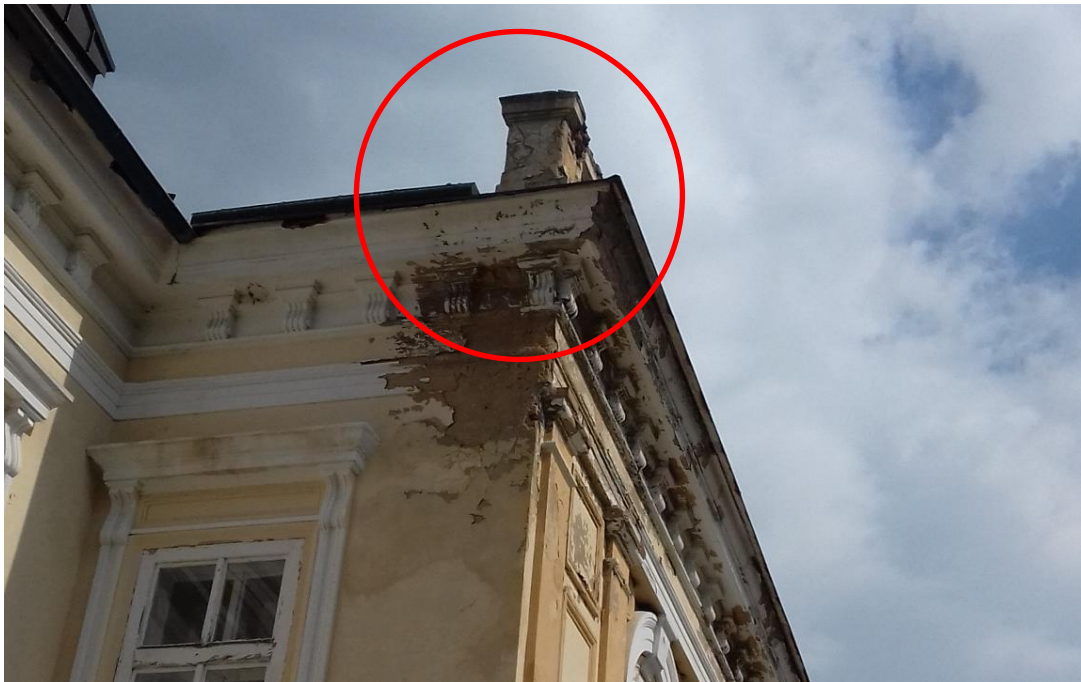
Zdivo je lokálně porušeno v místech zatékání srážkové vody. Jedná se o lokální poruchy s degradací omítky a praskáním a rozpadem nosného zdiva.

Dále se na dané konstrukci objevují poruchy statického charakteru, což jsou praskliny ve zdivu. Tyto praskliny jsou pravděpodobně způsobeny drobným nerovnoměrným sedáním objektu a jeho stářím.

*Degradace zdiva s označením místa zatékání srážkové vody do objektu*

Je však nutné zabránit dalšímu vnikání srážkové vody do nosné konstrukce zdiva, aby nedocházelo k dalšímu zhoršování jeho stavu a nosné funkce.

Praskliny ve zdivu lze zajistit pomocí vložení helikální výztuže do drážek ve zdivu a její zatmelení. Tuto opravu je možné odložit do fáze celkové rekonstrukce objektu.

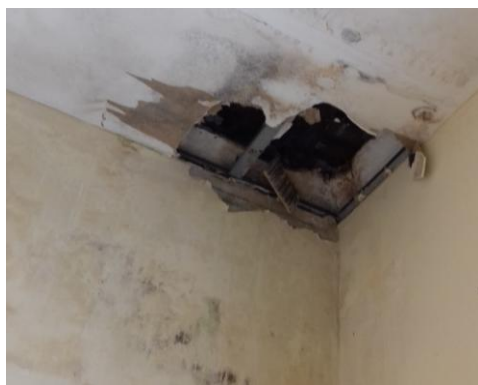
Strop nad prvním patrem ( 2.NP ) je dřevěný trámový. Dřevěný strop nad prvním patrem vykazuje lokální poruchy. Jedná se o tvoření prasklin ve fabionech - v napojení na nosné zdivo. V prostoru čelního rohu jihovýchodní fasády je v rohu strop lokálně propadlý vlivem zatékání ze střechy objektu. Jelikož se jedná o nepřístupnou konstrukci doporučuji při odkrytí podlahy v tomto prostoru dodatečný statický průzkum nosné konstrukce trámů tohoto stropu. Lze předpokládat porušení nosných trámů ve zhlaví - v uložení na nosném zdivu, kde dochází vlivem vlhkosti k hnilobě a napadení dřeva dřevokaznými houbami.

*Lokální propad stropu nad 2.NP*

Lokálně byl zjištěn jediný propad stropů v rohu jihovýchodní fasády nad vstupem na terasu. Na dřevěných částech stropu v tomto prostoru je předpokládán výskyt hnilob a dřevokazných hub, konstrukce podlahy je v tomto místě v havarijním stavu.

Doporučuji provést otevření konstrukcí krovu a stropů v místě lokálních poruch a zjistit stav nosných dřevěných konstrukcí v těchto místech. V případě degradace dřeva je nutné narušené prvky krovu a stropů nahradit "protézováním".

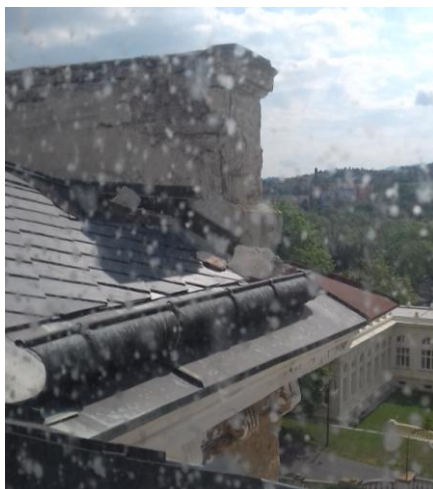
Stav dřevěných konstrukcí krovu je převážně dobrý. Prohlídkou nebyly zjištěny poruchy statického charakteru. Lze však předpokládat, že lokálně v místech zatékání srážkové vody je stav konstrukce horší. Jedná se především o čelní nároží jihovýchodní fasády v místech napojení krytiny na ozdobnou štítovou zeď. V těchto místech je nutné obnažení krytiny, kontrola nosných prvků krovu a popřípadě jejich částečná výměna. Dále pak úprava detailu odvodnění střechy.

*Roh střechy , kde dochází k zatékání do nosných konstrukcí*

Lokálně v poškozeném stavu jsou rohy objektu jihovýchodní fasády, kde dochází k zatékání. Jedná se sice o lokální poruchy, doporučuji však urychlené řešení těchto detailů, aby se poruchy nerozšířily na větší části nosné konstrukce krovu. Obzvláště náchylné je dřevo při zvýšené vlhkosti k napadení dřevokaznými houbami, které pak v krátkém čase dřevo zcela degradují.
