Treewalker
profesionální arboristika

Protokol měření akustickým tomografem č. 001-193-19

Lokalita: Lázně Kysleka, Bílina

Tilia tomentosa – lípa stříbrná

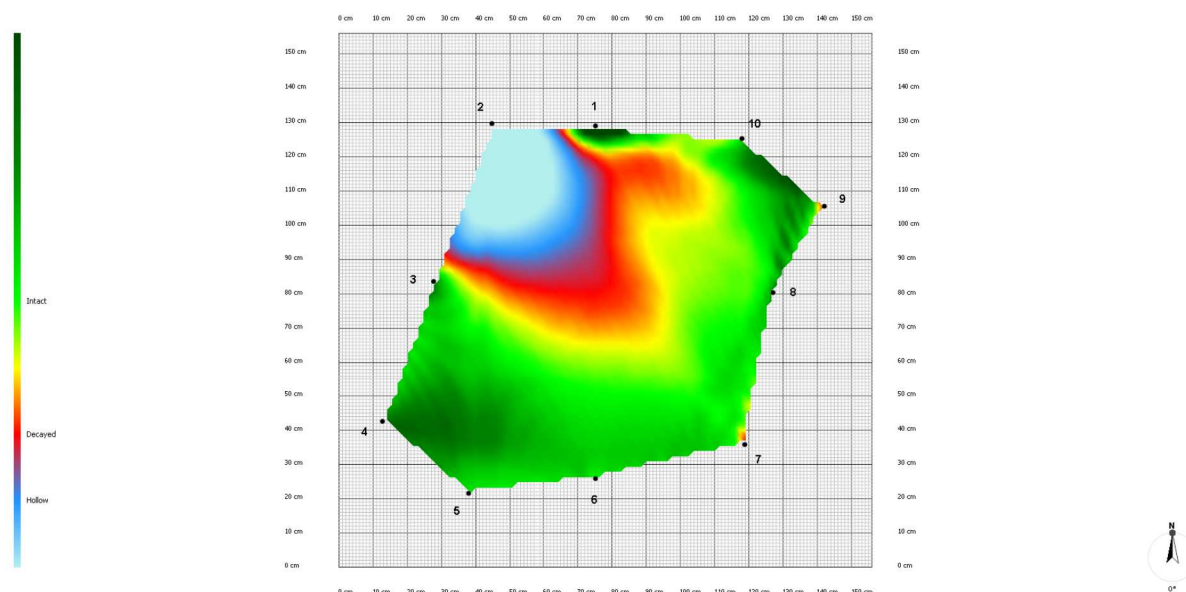
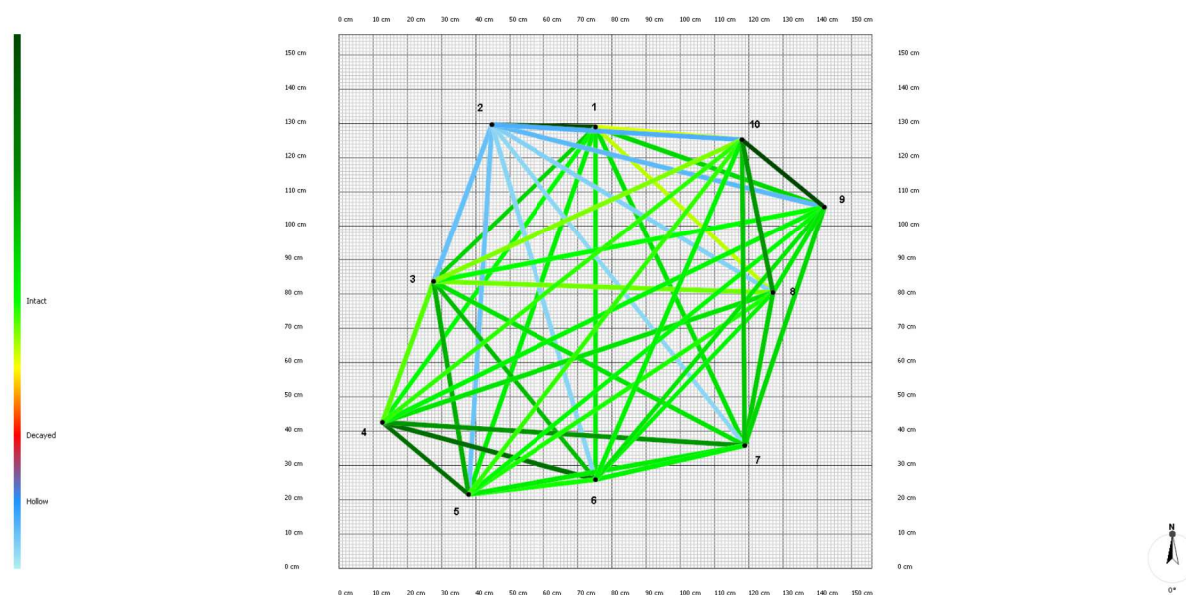
Obr. 3 Tomogram vrstva 1

Název vrstvy	Výška	Plocha defektu	Bezpečnostní faktor	Nebezpečí selhání stromu
Layer #1	10 cm	35 %	459 %	Low risk
Layer #2	40 cm	60 %	142 %	Moderate risk
Layer #3	85 cm	71 %	122 %	Moderate risk
Layer #4	125 cm	75 %	86 %	High risk

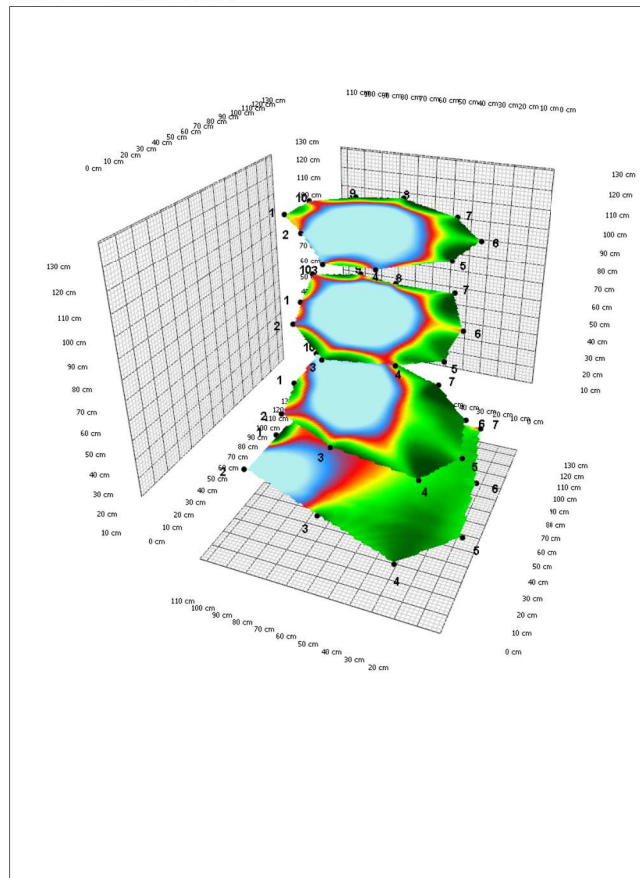
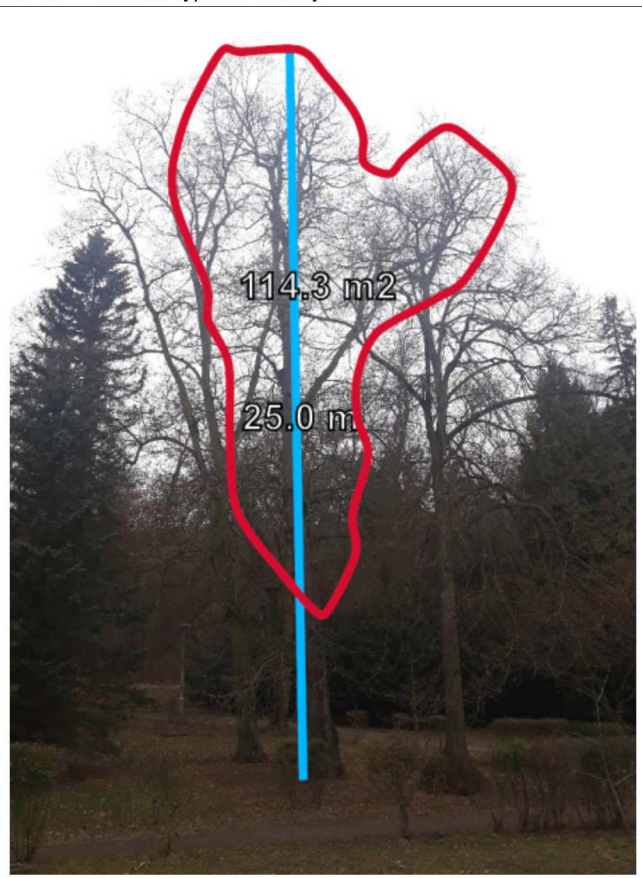
Obr. 14 - Soutisk vrstev

Bezpečnostní faktor: 86 %

U stromu byla ověřena existence infekce středové části kmene v místě vizuálně patrných prasklin a lézí na kmeni. Měření potvrdilo průběžnou infekci a dutinu centrální části kmene probíhající v celé jeho délce až do bazální části. Infekce je značně rozvinutá s nepravidelnou zbytkovou stěnou patrně probíhající až do hlavního větvení. V bazální části zasahuje infekce cca 25% náběhů. U stromu se odolnost proti zlomu v místech bez vlivu kořenových náběhů (vrstva 1) pohybuje dle měřené vrstvy mezi od 140 do 86% a představuje zvýšené riziko zlomu pro simulovanou hodnotu větru 32 m/s a to i přes ochranný vliv porostu. Vzhledem k vysokému těžišti a architektuře koruny není redukční řez vhodným řešením stabilizace a strom doporučuji pokácet.
