OBJEKT Č.P. 228

ČÁST BUDOVY I

ŘEZ I.6-I.6', M=1:50

| NÁZEV AKCE:<br>STAVEBNÍ OPRAVY STÁVAJÍCÍCH KROVŮ<br>BUDOVY Č.P. 228 BÝVALÉHO PIVOVARU V BILINĚ | OBSAH VÝKR.:<br>Č.P. 228 ČÁST BUDOVY III<br>- ŘEZ I.6-I.6' (nový stav) | MĚŘÍTKO<br>1:50<br>VÝKR. Č.<br>D.1.1.1.11 |

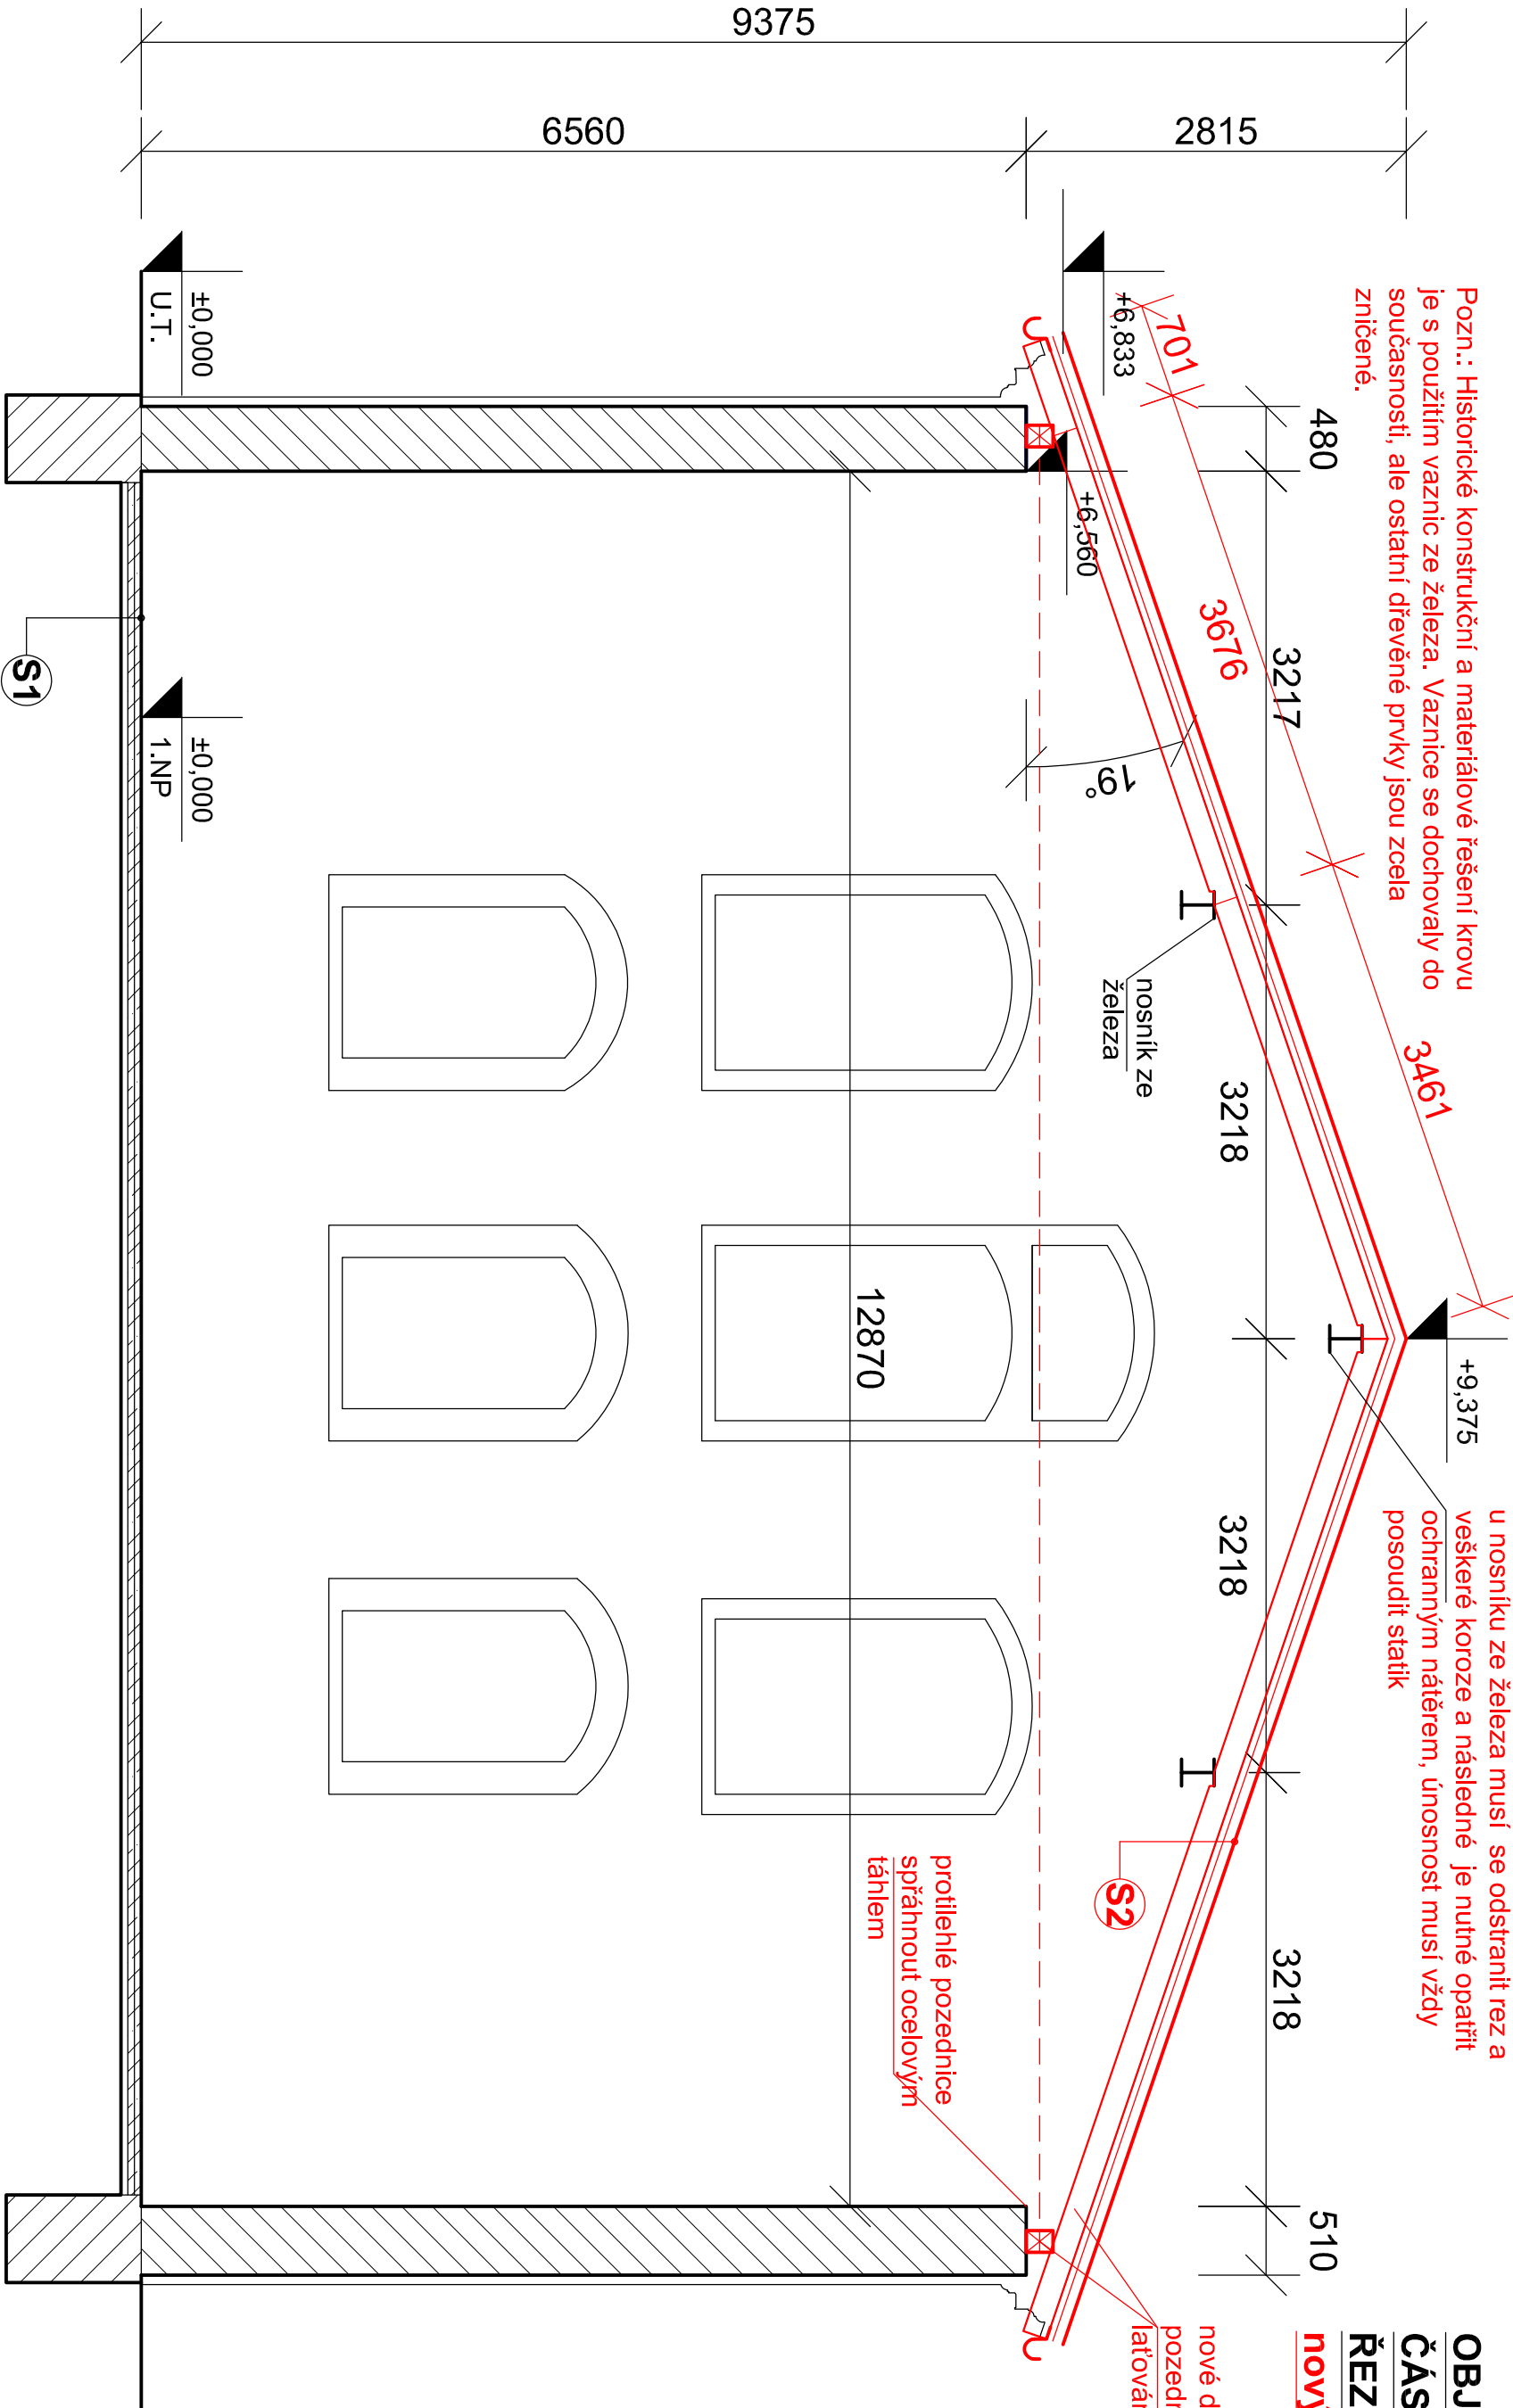
Pozn.: Historické konstrukční a materiálové řešení krovu je s použitím vaznic ze železa. Vaznice se dochovaly do současnosti, ale ostatní dřevěné prvky jsou zcela zničené.

nosník ze  
železa

u nosníku ze železa musí se odstranit rez a veškeré koroze a následně je nutné opatřit ochranným nátěrem, únosnost musí vždy posoudit statik

nové dřevěné  
pozednice, krokve a  
latování

protilehlé pozednice  
spřáhnout ocelovým  
táhlem
