POSOUZENÍ HYDROGEOLOGICKÝCH POMĚRŮ

pozemku p.č. 1807/1 v k.ú. Bílina (okres Teplice)
pro účely zasakování srážkových vod do horninového podloží

Hydrogeologický posudek - Vyjádření osoby s odbornou způsobilostí v hydrogeologii

Objednatel posudku: Město Bílina, Břežanská 50/4, 418 01 Bílina

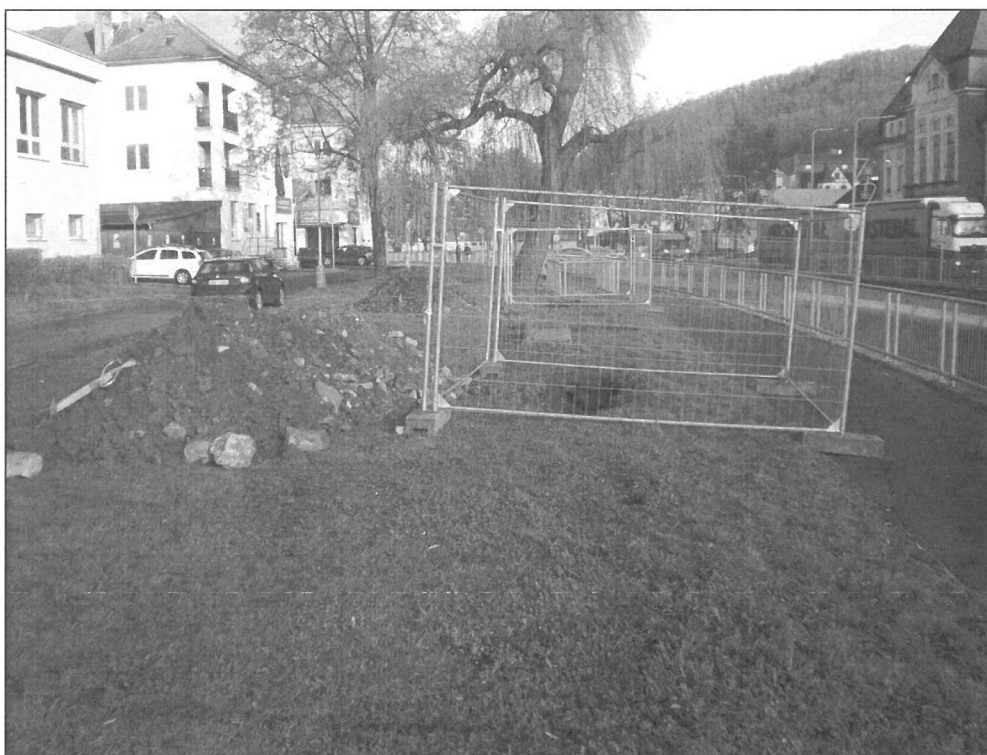
Pohled na část posuzovaného pozemku s kopanými sondami (7. prosinec 2022)

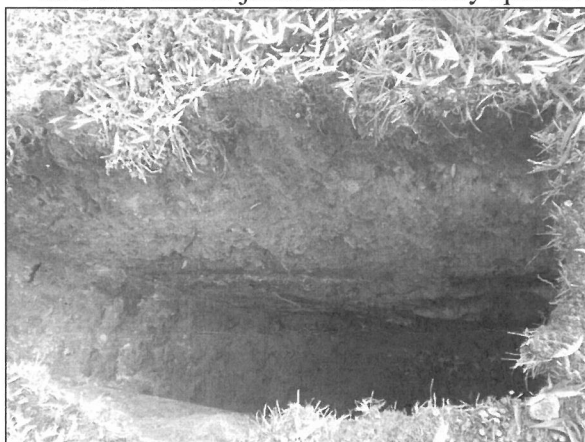
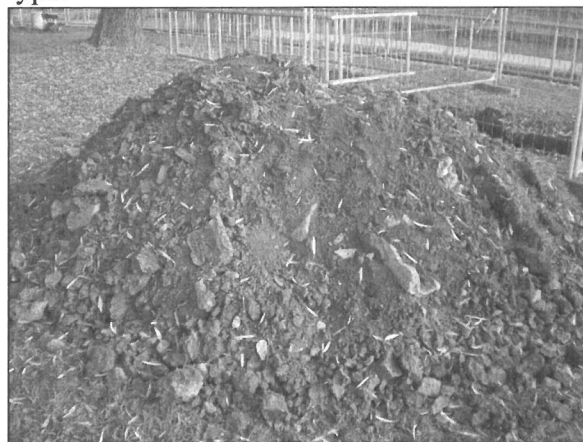
Geologická dokumentace **průzkumné sondy č. 1**:

- do 0,2 m – půdní horizont
- do 1,6 m – hlinitá navážka (zemina) s úlomky cihel, stavební sutě atd.
- do 2 m – červená cihlová suť či drť
- do 3 m – hlinité jemnozrnné zeminy sprašového typu.

Vnitřní prostor kopané sondy č. 1 a vykopaný materiál

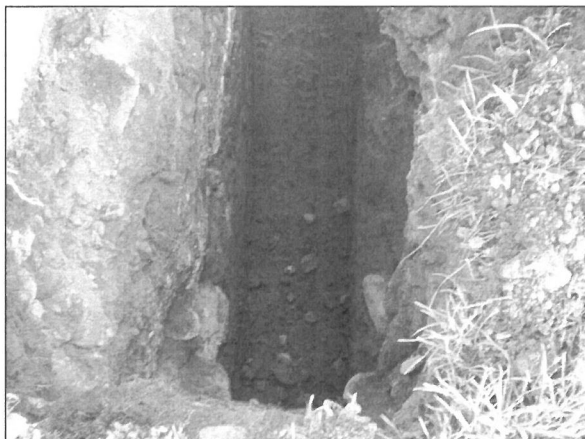
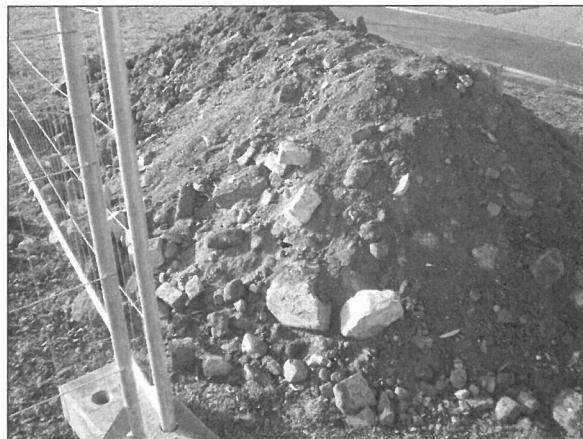
Geologická dokumentace **průzkumné sondy č. 2**:

- do 0,3 m – půdní horizont
- do 1,3 m – hlinitá navážka (zemina) s úlomky cihel, stavební sutě atd.
- do 1,7 m – červená cihlová suť či drť
- do 2,3 m – rulové kameny
- do 3,5 m – hlinité jemnozrnné zeminy sprašového typu.

Vnitřní prostor kopané sondy č. 2 a vykopaný materiál

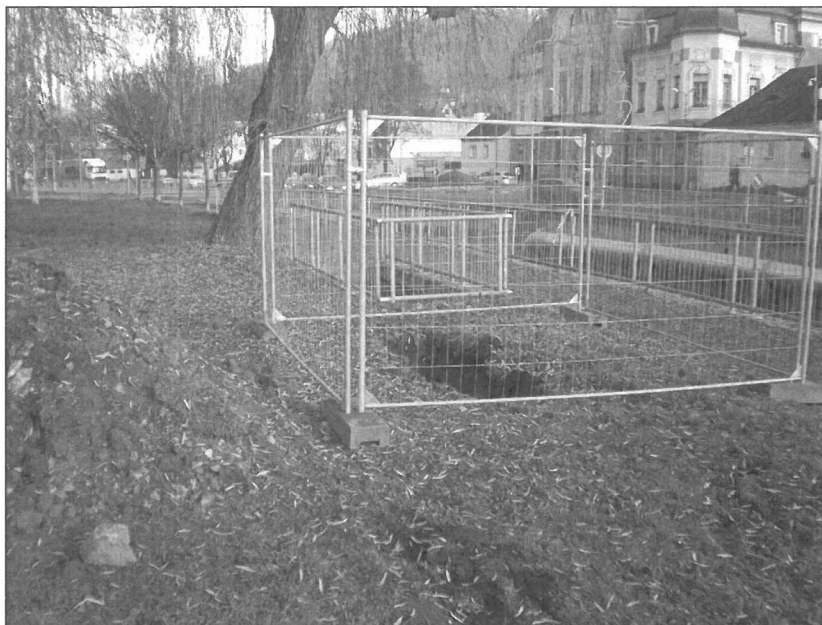
Kopaná sonda č. 1, po pravé straně chodník a koryto Bíliny s hladinou 4 m pod terénem
