TEXTOVÁ ČÁST

01 Průvodní a souhrnná technická zpráva

Cílem návrhu je revitalizace lázeňského parku Kyselka ve městě Bílina. Předkládaný návrh mění málo využívaný park se zanedbanou péčí na stabilní krajinářský celek, kde se snoubí rekreační a estetické potřeby s historií a přírodními hodnotami. Snaha je dojít k ekologicky stabilnímu celku a podpoření biodiverzity. Řešení se zabývá pouze vegetační částí parku (kácení, ošetření dřevin, výsadby, zakládání porostů) a doplněním mobiliáře v podobě laviček a odpadkových košů. V parteru dochází k obnově mlatové cesty (propustný povrch – mechanicky zpevněné kamenivo).

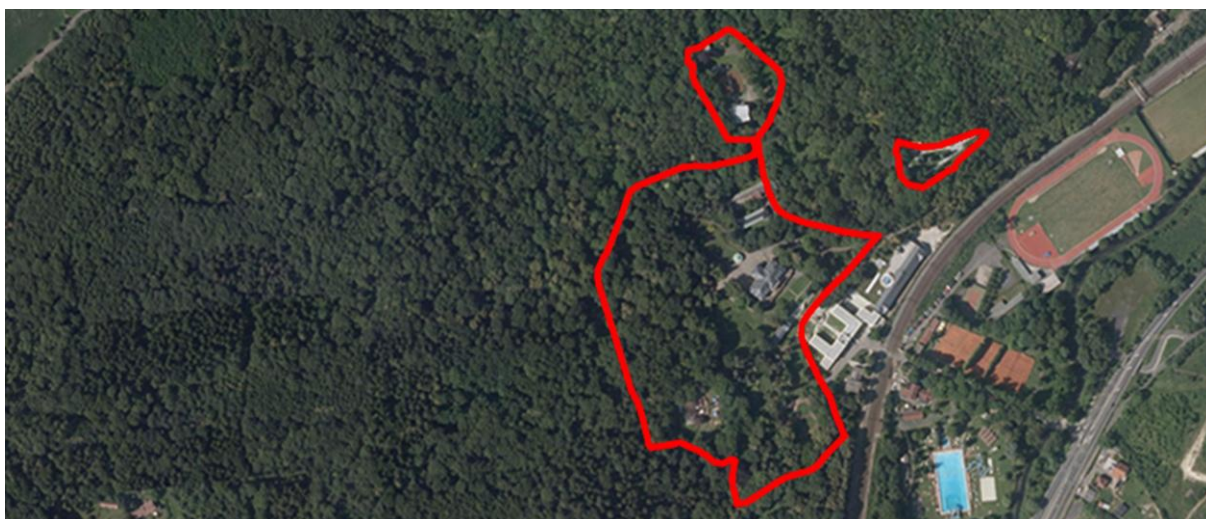
Mapa 14

Letecký snímek aktuální – Hlavní parter lázní budovy lázní je těžce čitelný, díky neudržované zeleni.

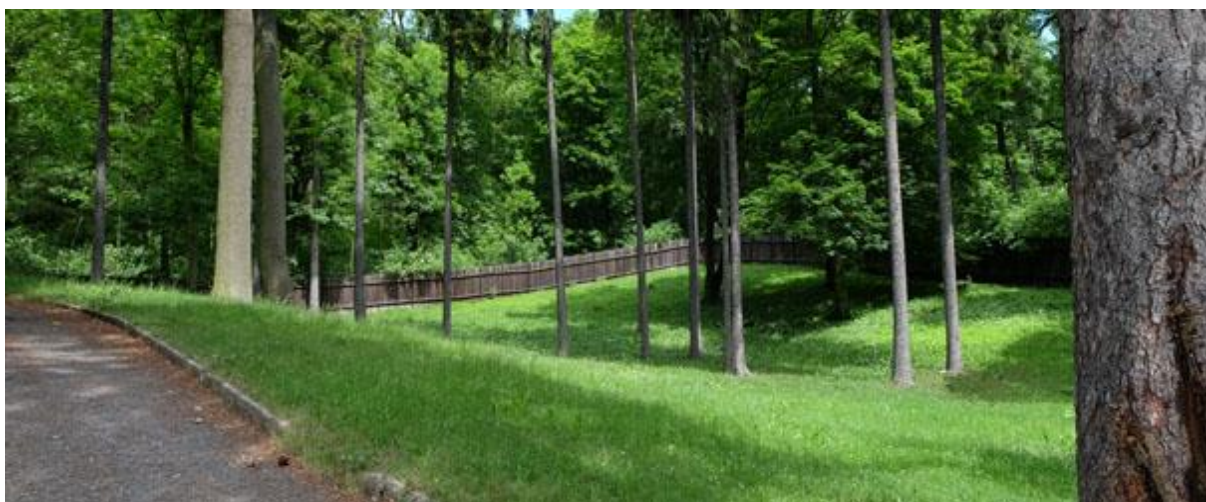
Foto č. 3: výsadby ve východní části letního kina - přeštíhlené skupiny smrků (červen 2017), dnes již jsou některé stromy odstraněné

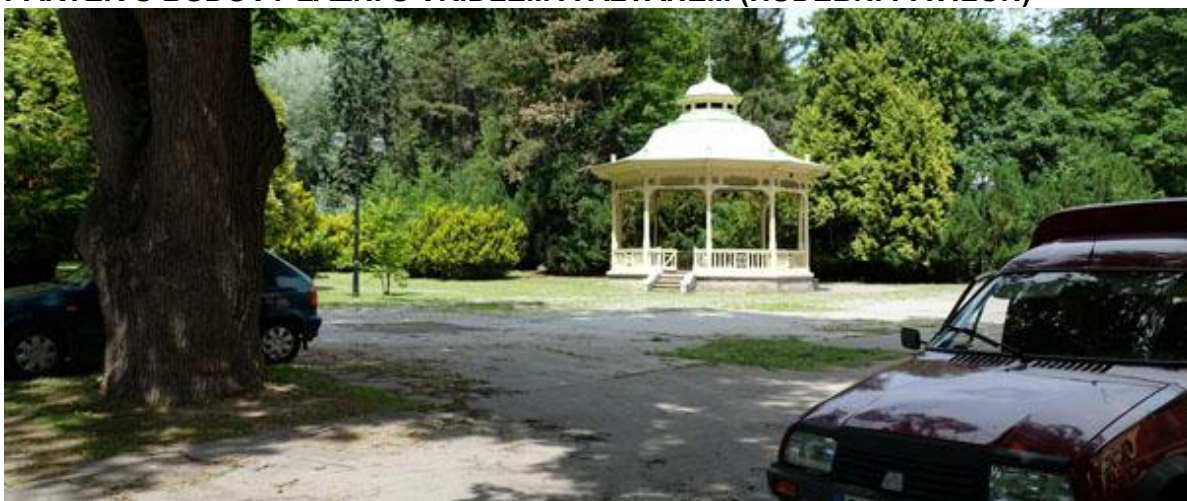
Foto č. 5: hudební pavilon před budovou Lázní, špatný stav zpevněné plochy (červen 2017)

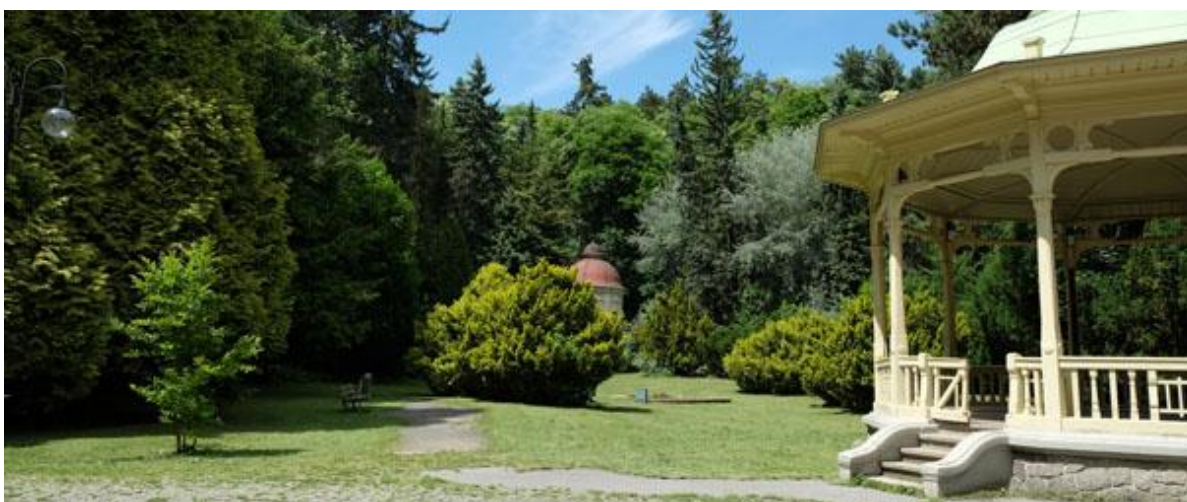
Foto č. 6: zarostlé cesty hlavního parteru před budovou Lázní (červen 2017)

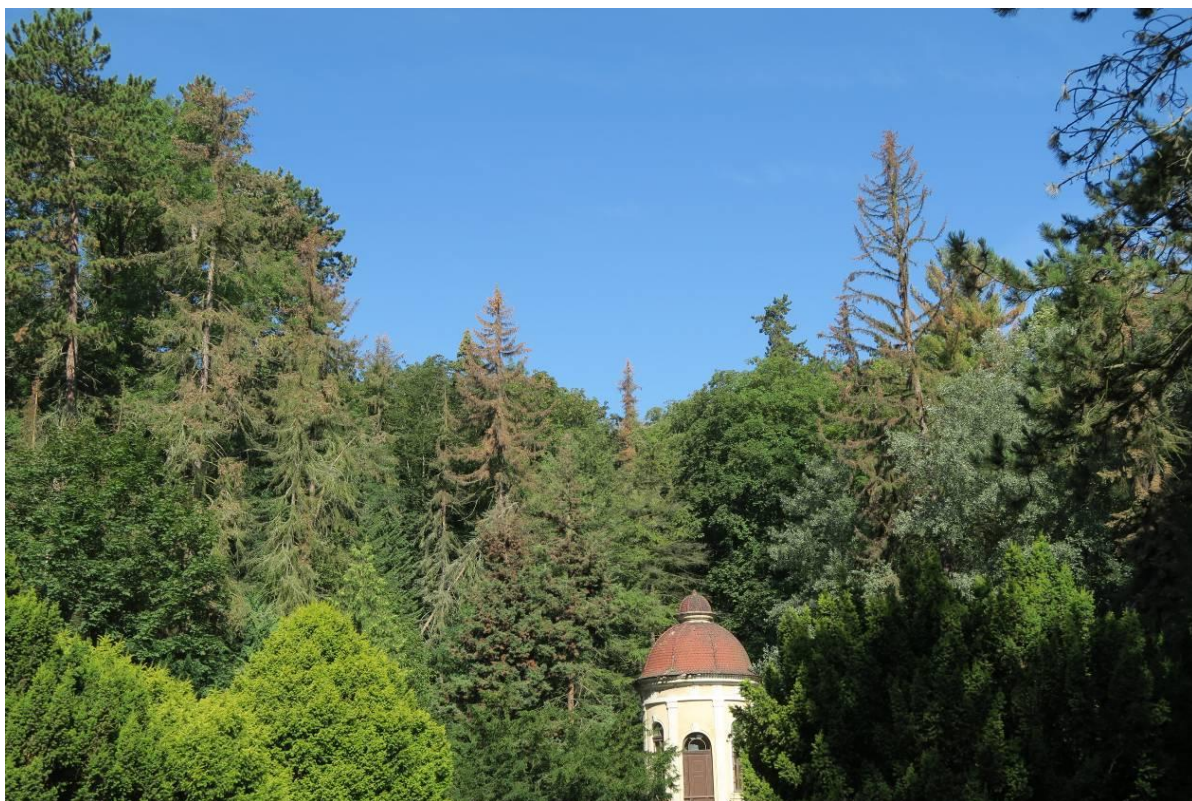
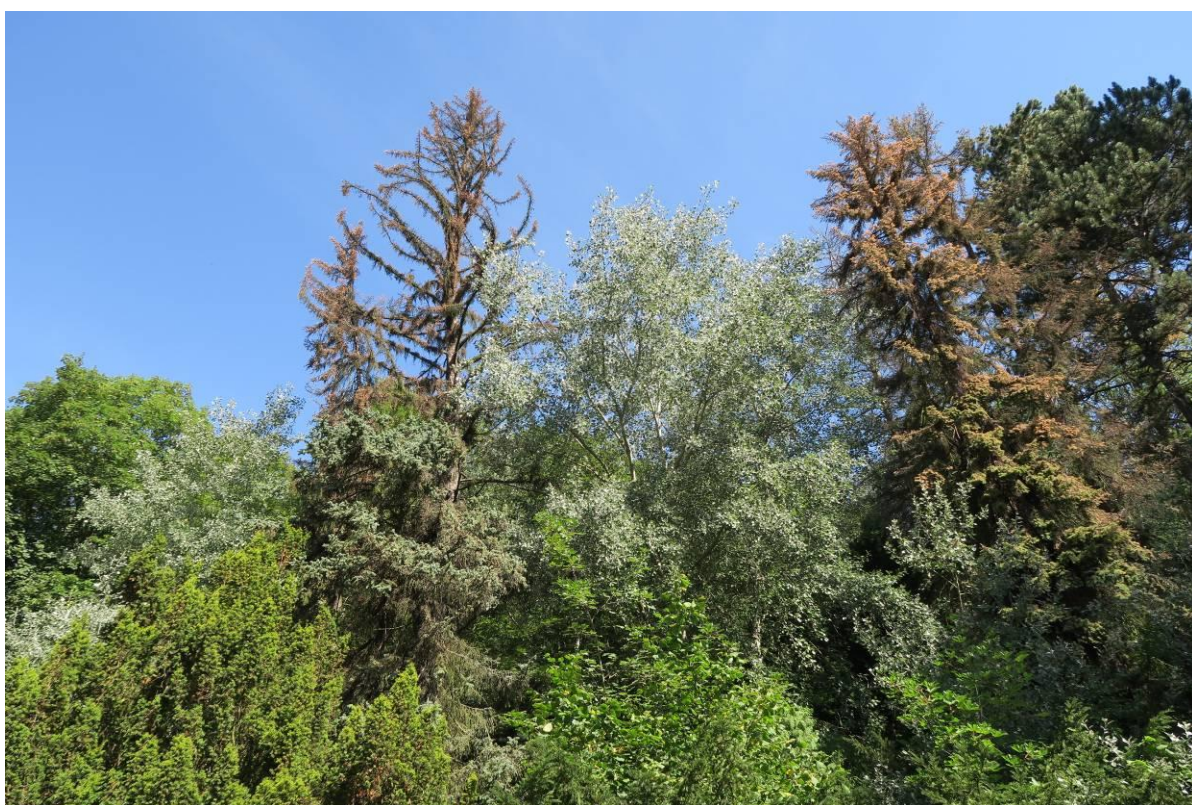
Samotný parter z pohledu od hudebního pavilonu vždy fungoval jako jeviště a dřeviny v něm a ve svahu nad ním vysazené fungovaly jako kulisy. Bohužel tato kompozice založená zejména na hře s jehličnany je dnes již značně rozpadlá. Nedošlo zde k včasné obměně a dřeviny jsou dnes přerostlé, senescentní a velice často přeštíhlené. Řada jehličnanů ve vyšších partiích svahu již dnes z kompozice vypadla. Velká výhoda jehličnanů samozřejmě je, že plní svou funkci po celý rok a parter s prameníkem byl tak působivý po celou sezonu. Proto je zde kladen důraz na hru tmavě zelených a stříbrných kultivarů v kombinaci se světlými *Pinus strobus* v pozadí. **V průběhu léta 2020 došlo k plošnému usychání veškerých stříbrných smrků v hlavní pohledové ose ve svahu za prameníkem.**

Foto č. 6 a,b: stav smrků v okolí hlavního parteru v srpnu 2020

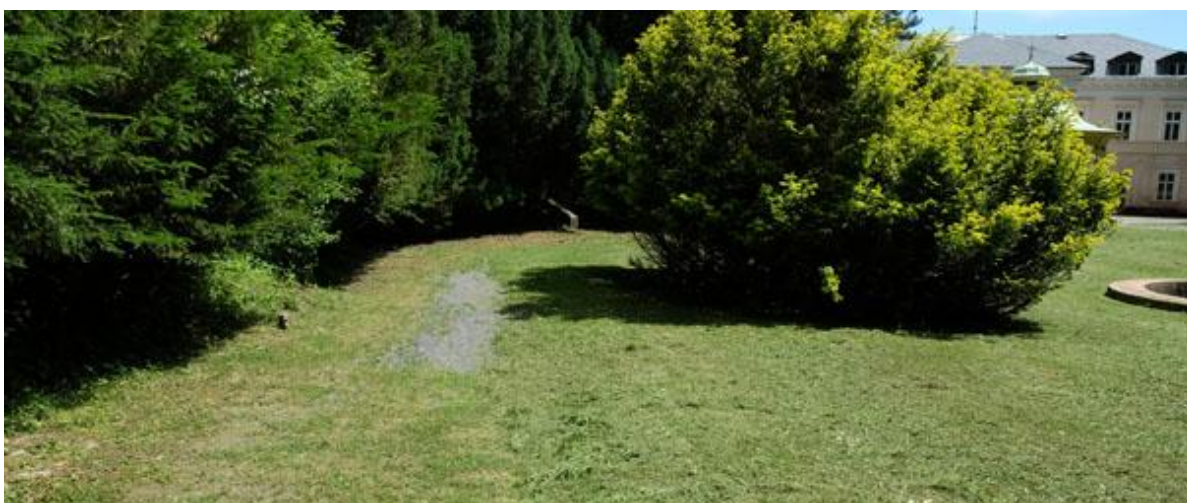
Hlavní parter u chátrající lázeňské budovy je postupně zmenšován okolní vegetací. Keřové skupiny v nejbližším prostoru parter postupně utlačují a zmenšují. Základní cestní síť je dnes již neudržovaná a pomalu zarůstá keří a trávnikem. Lokálně lze spatřit kamennou obrubu původní cestní sítě. Originálně tvarované dřeviny ztrácí svůj původní tvar. Zpevněná plocha před lázeňskou budovou je popraskaná a mezi spárami prorůstá zeleň. Travnatý parter s vodním prvkem je pravidelně kosený. Schodišťové stupně do původních zimních zahrad jsou téměř zarostlé a cesta k nim se ztrácí v záplavě travnaté plochy. Plocha je doplněna nevhodnými typy lavic s plastovými zelenými koši. Stavba prameníku je uzavřená. Budova je ve špatném technickém stavu, čeká na rekonstrukci. Pěšiny okolo parteru, navazující na další lokality v parku, zarůstají náletovými podrostovými dřevinami.

Foto č. 8: zarostlé cesty a přerostlá zeleň hlavního parteru před budovou Lázní (červen 2017)

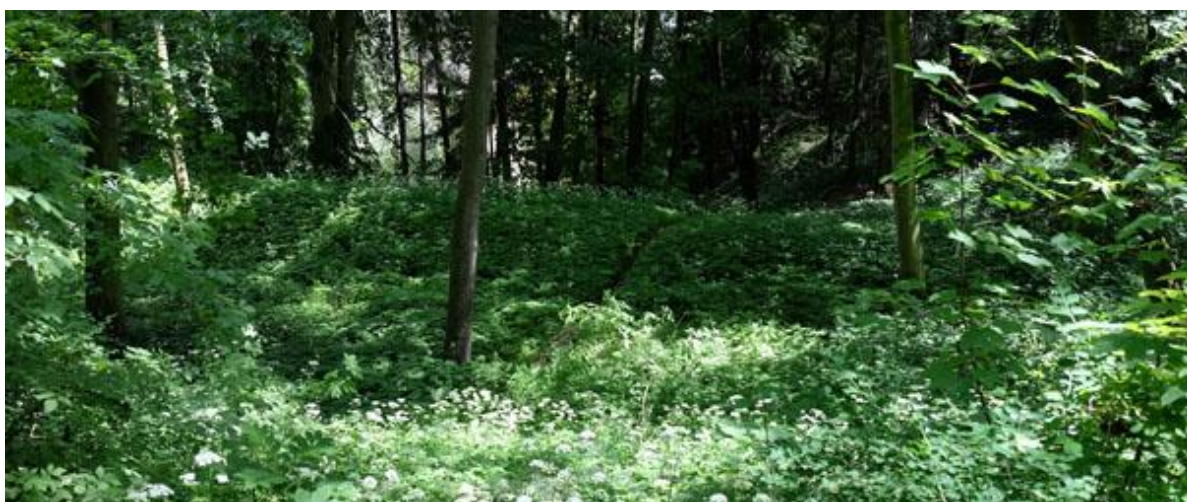
Foto č. 14: podrosty v parku s vyšlapanými cestičkami odkazují na původní cestní síť (červen 2017)

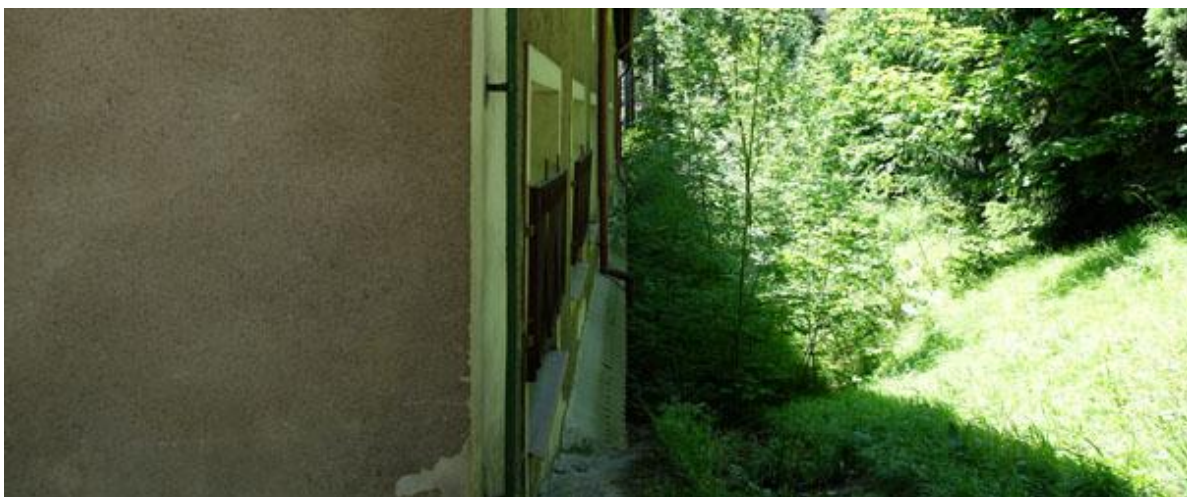
Foto č. 16: náletové dřeviny v blízkosti budov Zátíší 2 (červen 2017)

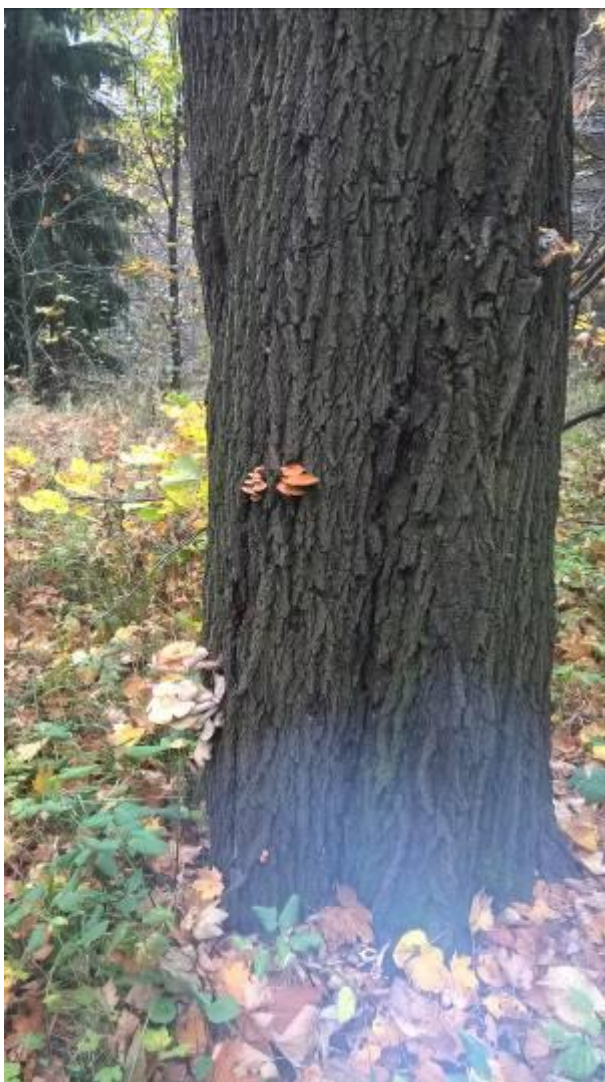
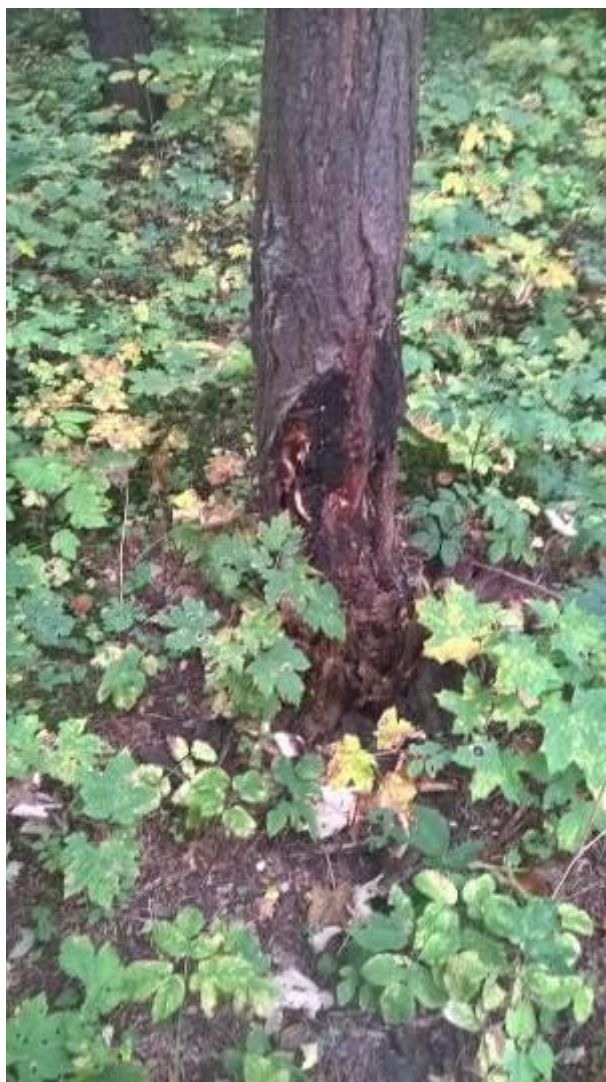
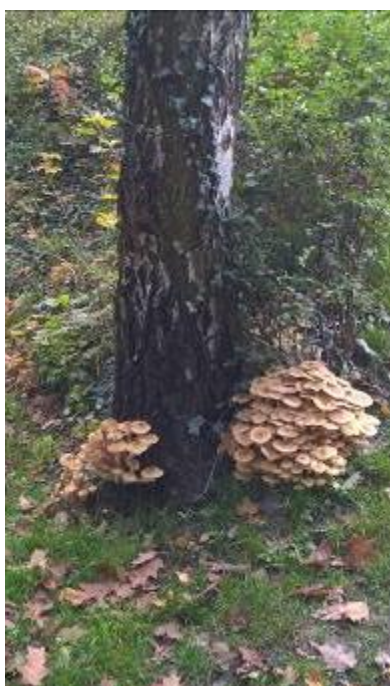
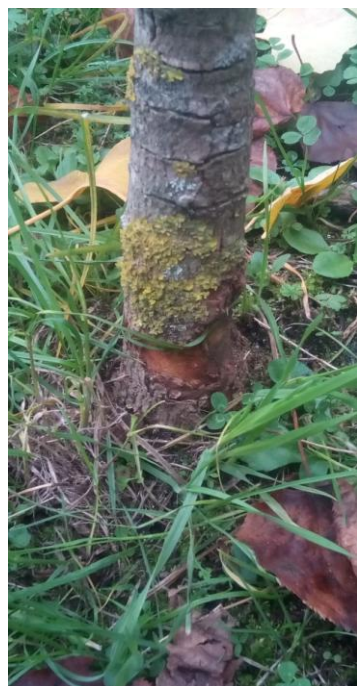
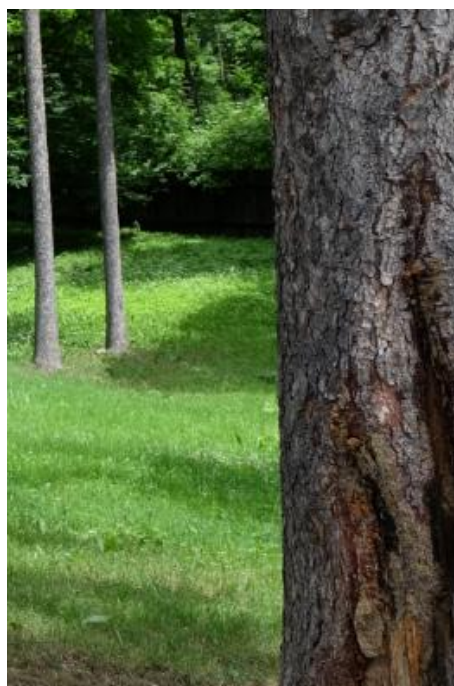
Foto č. 21-25: časté defekty stávajících dřevin houbové choroby, hniloby, poškození bází mladých dřevin (červen 2017)

U mladých výsadeb je častým poškozením zhoršující jejich zdravotní stav poškození báze kmene sekačkou. Toto znehodnocení výsadeb neodbornou údržbou, stejně jako chybné provedení výsadeb (utopení kořenového krčku), které je dalším častým jevem, významně

ovlivňuje množství perspektivních výsadeb, které by měli v budoucnu převzít roli kosterních dřevin. Z tohoto důvodu vidíme jako důležité zvýšení množství nepoškozených a správně vysázených stromů fyziologického stáří B a C.

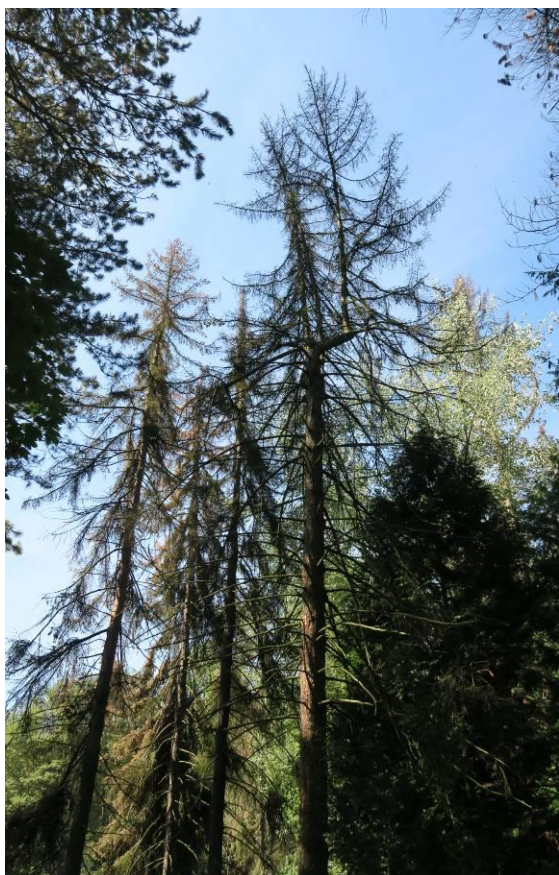
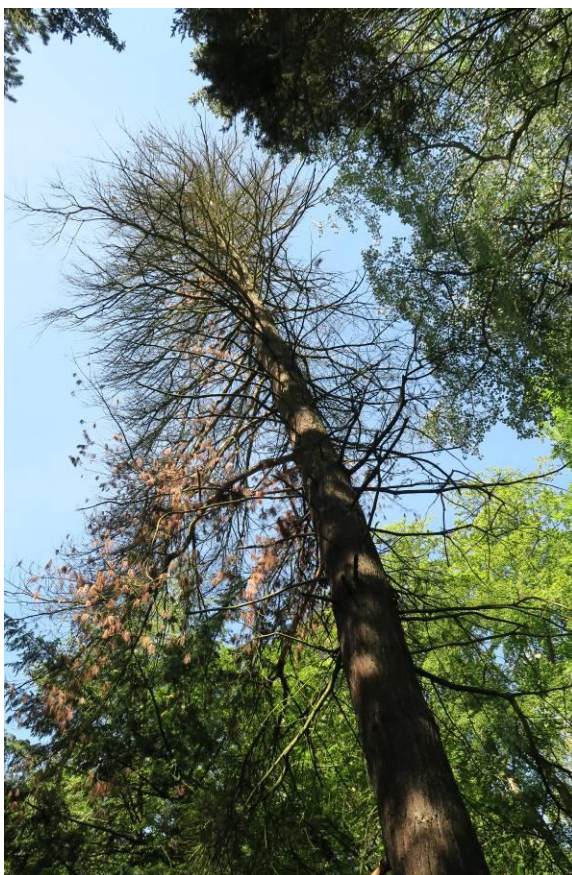
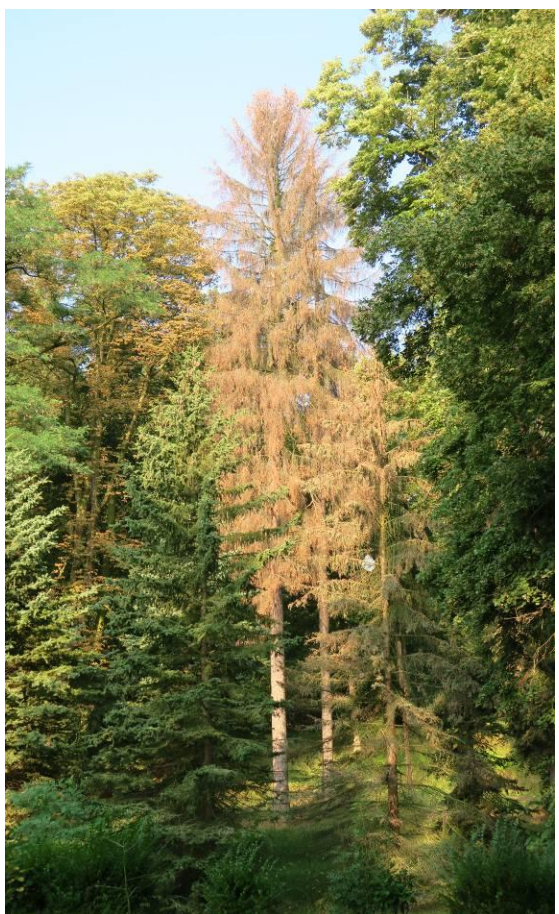
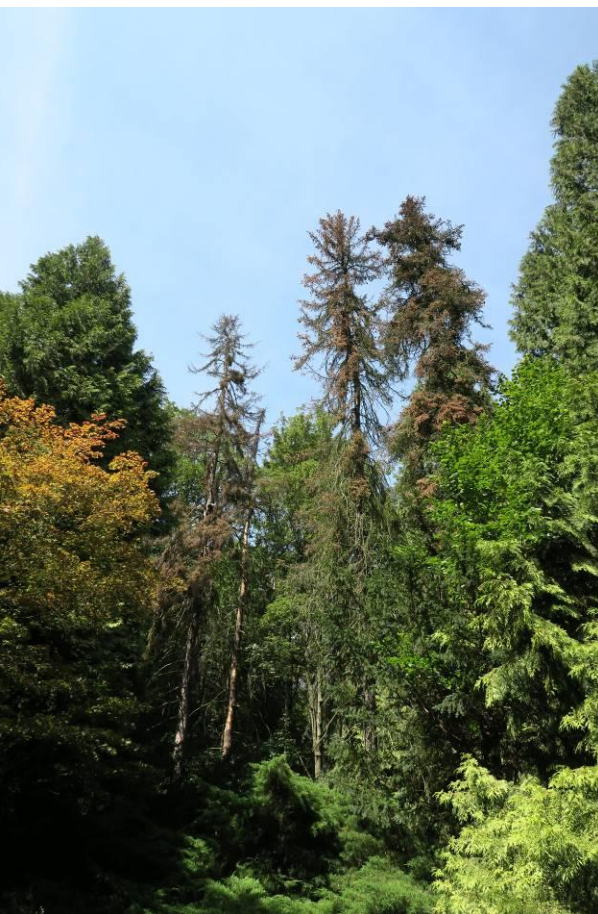
Foto č. 26-30: usychání stříbrných smrků v parku (srpen 2020)

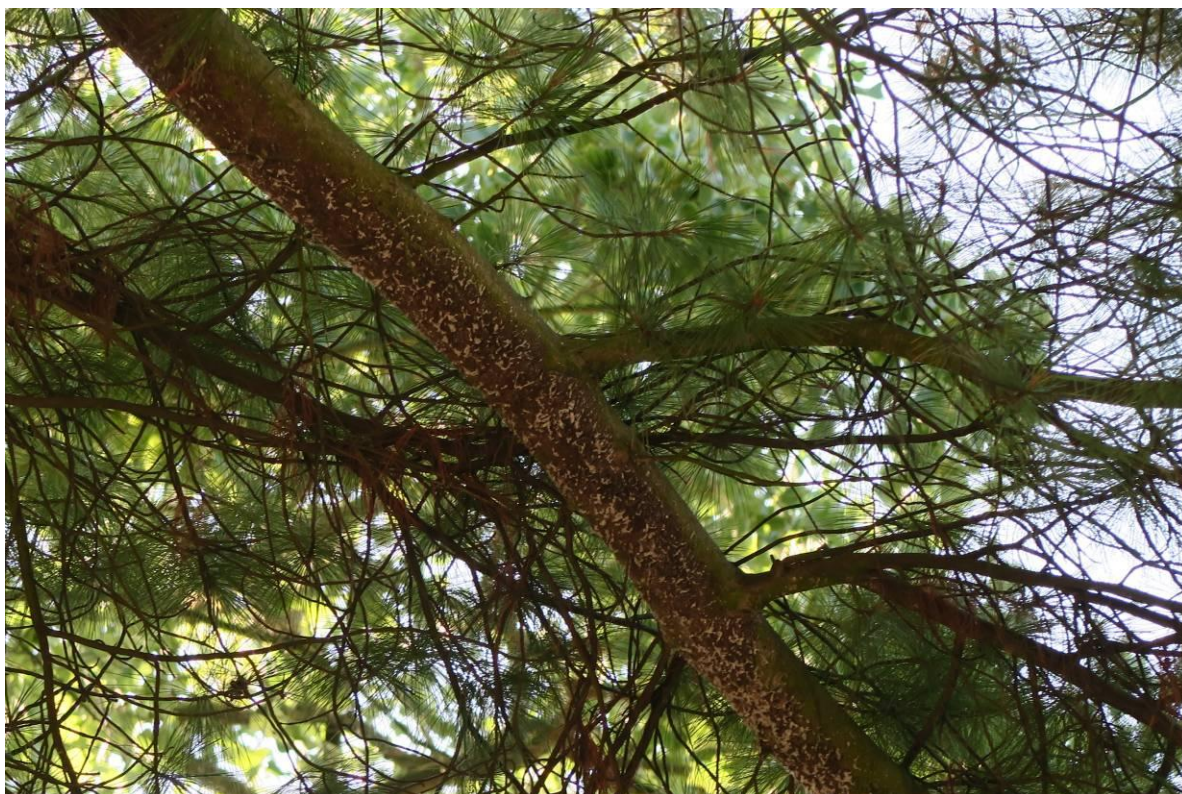
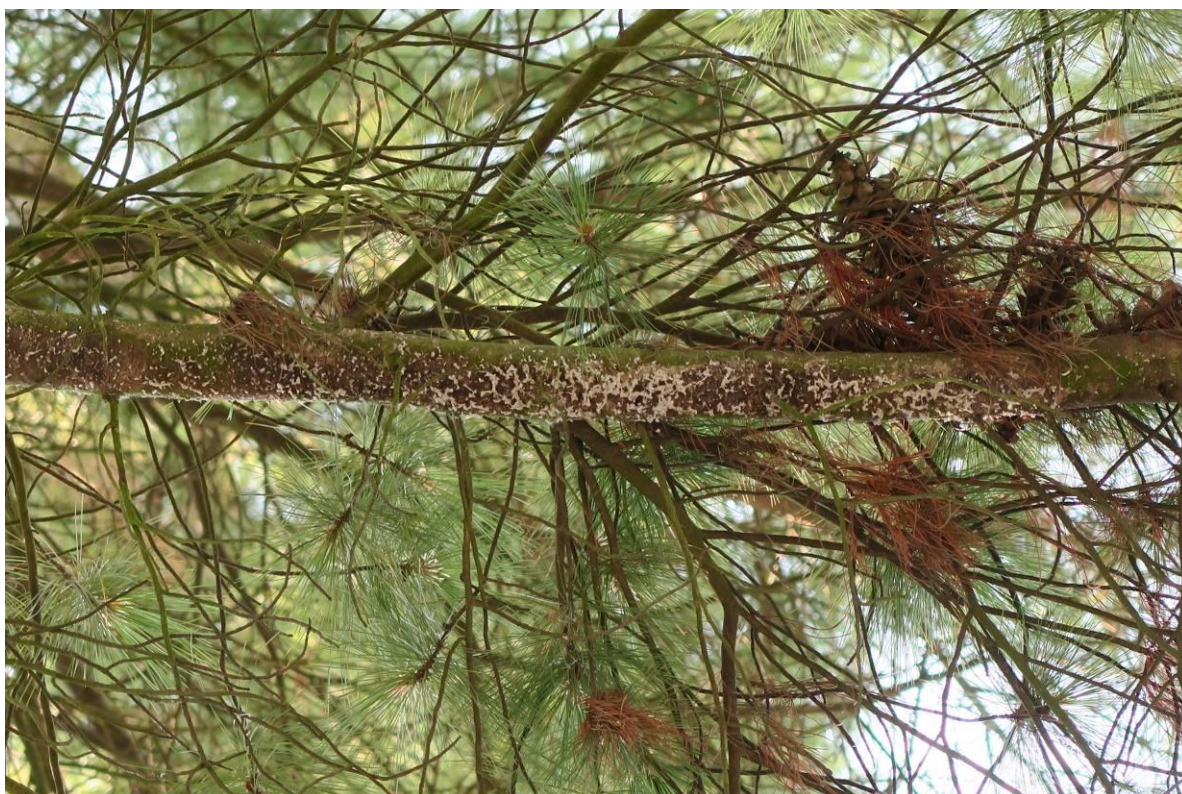
Foto č. 31 - 32: sání korovnice vejmutovkové na *Pinus strobus*, společně se rzí a obdobím sucha může být sání korovnice významným faktorem, které ve své kombinaci mohou vést k úhynu jedince, Strom 359 v parteru vedle památného lyrovníku (srpen 2020)

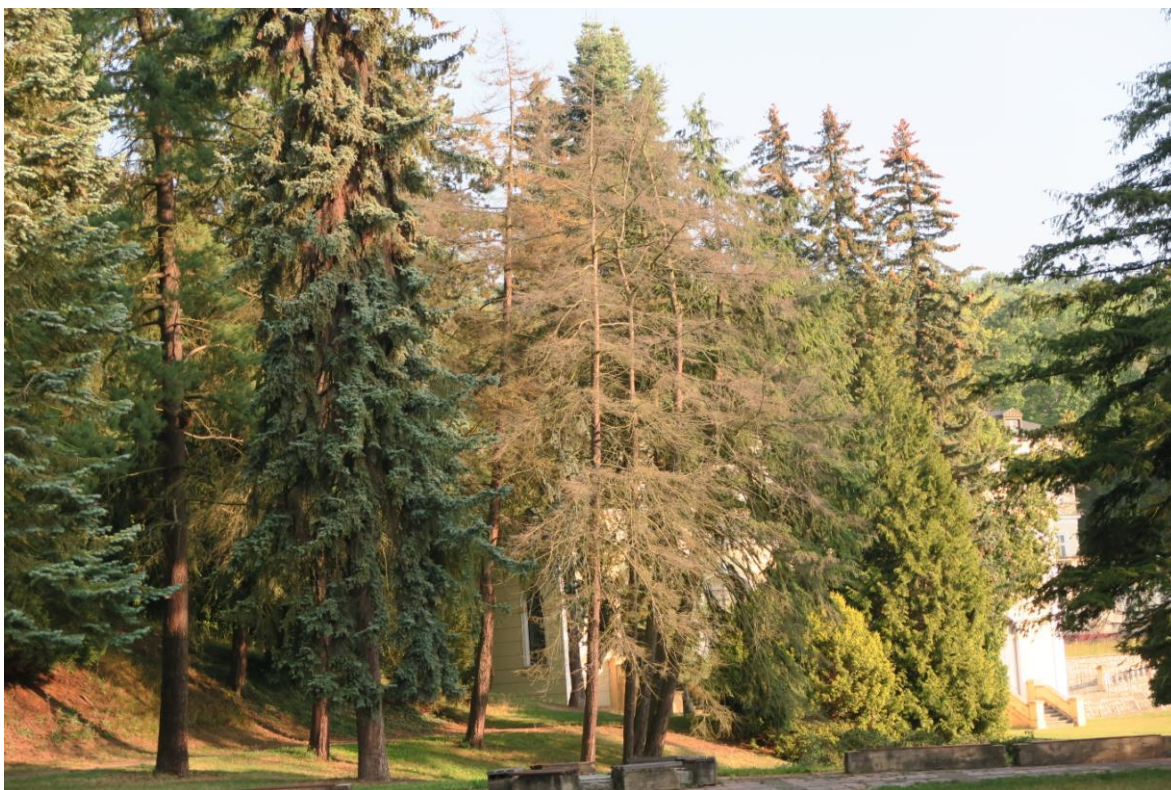
Foto č. 33: odumírání jedlovců poblíž Růžového paloučku a Inhalatoria (srpen 2020)
