**Pasport skalního svahu na  
ulici Důlní, Mostecké  
předměstí, Bílina, p.p.č. 2274**

Duben 2025

| Název zakázky zhotovitele: | Pasport skalního svahu na ulici Důlní, Mostecké<br>předměstí, Bílina, p.p.č. 2274 |

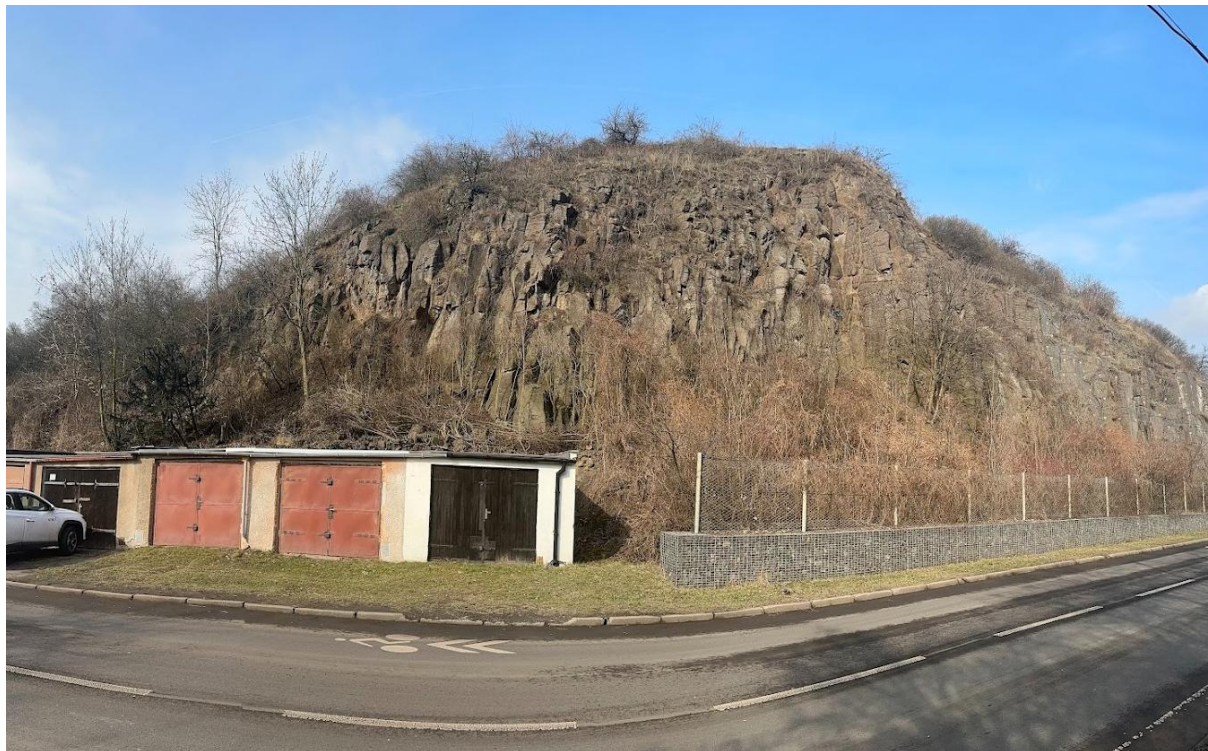
Skalní stěna dosahuje výšky 15 m, se sklonem svahu 75°- 85°, lokálně s převislými částmi. Ze skalního svahu dochází k opadávání menších bloků horniny a k topplingu z vyšších částí skalní stěny. Během místního šetření byly v ploše předmětné lokality zaznamenány projevy porušení hornin s výskytem labilních bloků do objemu 2,5 m<sup>3</sup>. Dle ústního sdělení jednoho z nájemců garáže dochází k opadávání skalních bloků zhruba dvakrát za rok. Stav skalního svahu, je dokumentován v *Příloze 4*.

## Celkový pohled na skalní svah

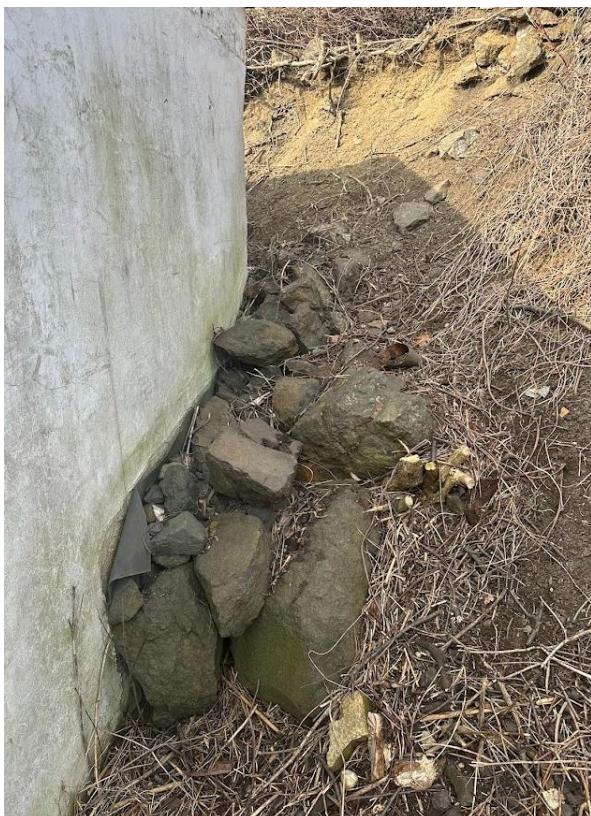
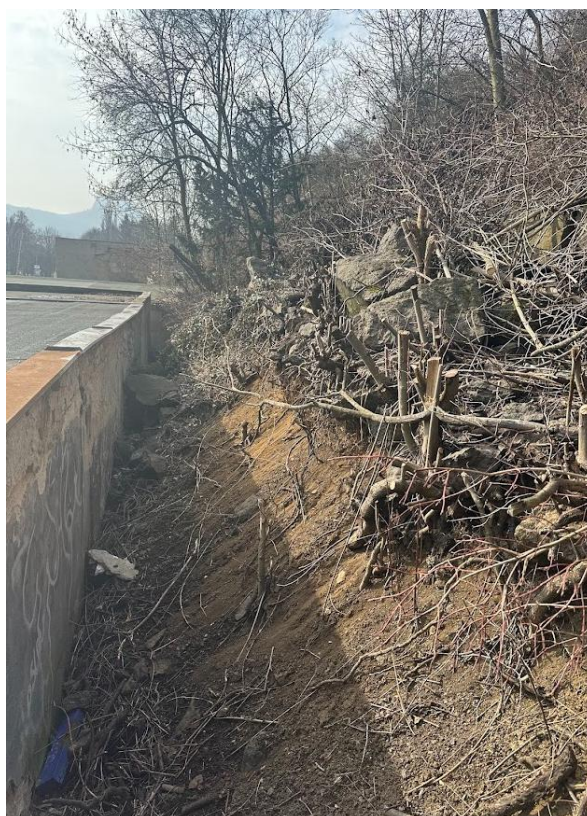
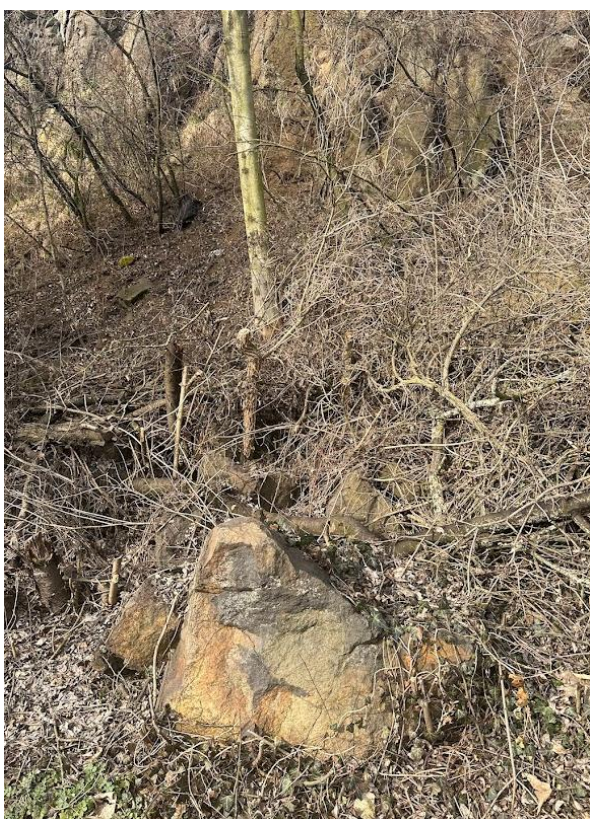
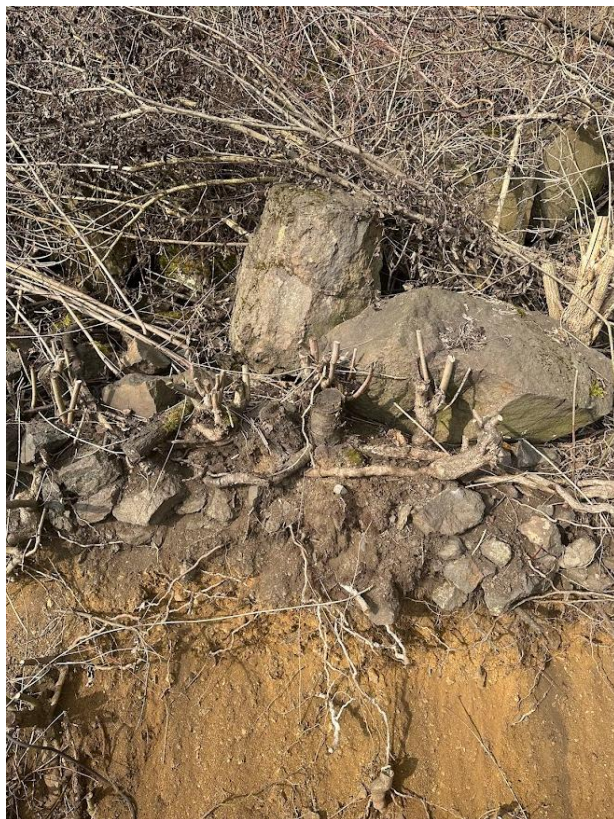
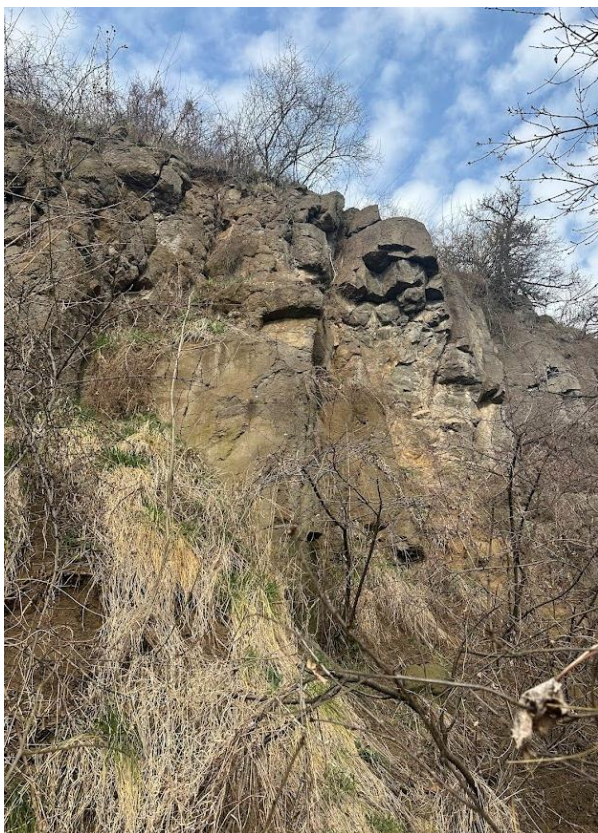
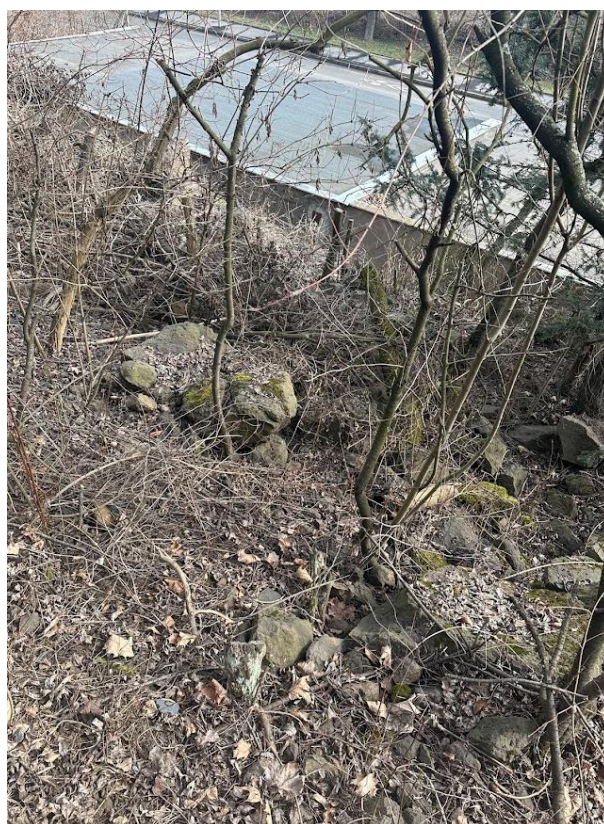
## Akumulační prostor za garážemi

Z akumulačního prostoru bude dále odtěžena hornina a jednotlivé skalní bloky. Jedná se o odkopávky akumulovaných hornin třídy těžitelnosti II, skupiny 4 a 5, s odhadovaným objemem 36 m<sup>3</sup>, práce budou prováděny ručně. Dále budou odtěženy jednotlivé balvany třídy těžitelnosti III skupiny 6 a 7 v odhadovaném objemu 4 m<sup>3</sup>.

Veškeré odtěžené hmoty, včetně stávající napadávký v patě svahu, je třeba po odkopávky naložit, odvézt a předat do příslušného zařízení, dle plánovaného koncového využití konkrétního odpadu. Přesný rozsah prací určí geotechnický dozor zhotovitele přímo na stavbě dle aktuálního geotechnického stavu.
