Město Bílina

STAVEBNĚ TECHNICKÝ PRŮZKUM

ochozu radniční věže v Bílině

Teplice
09/2016

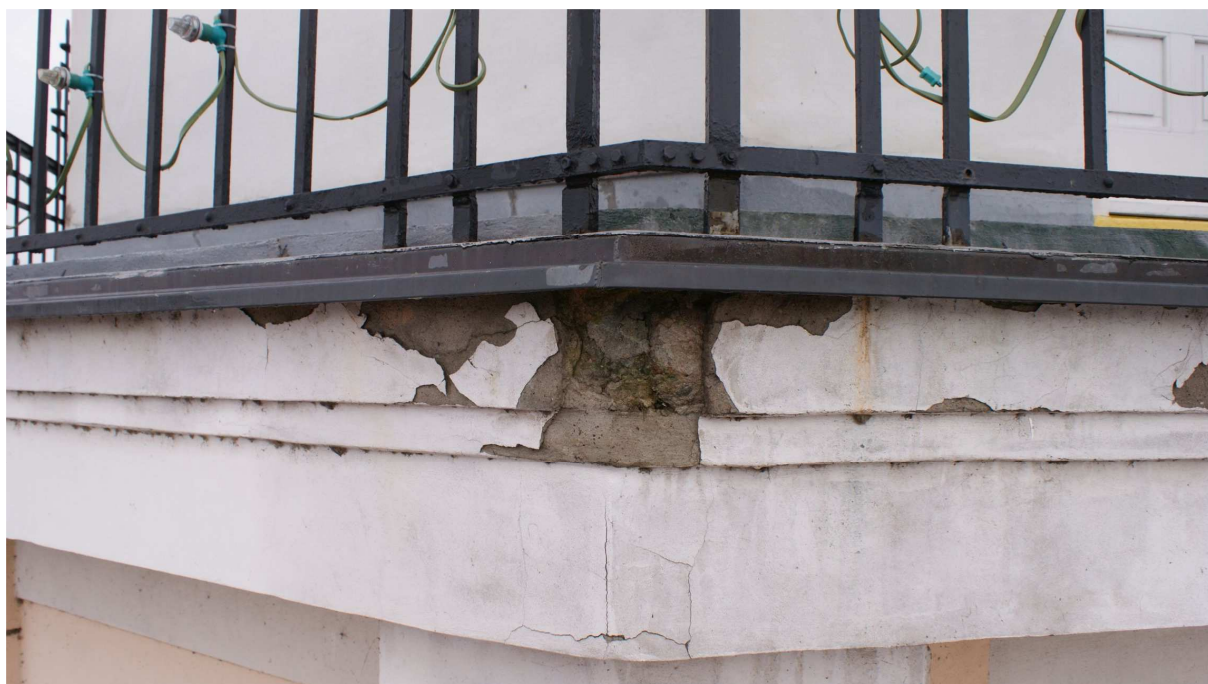
Pohled na bok ochozu radniční věže, patrné stopy po průsacích vody v okolí sloupků zábradlí.

- zpracování projektové dokumentace na opravu dané části konstrukce objektu – ochozu se zohledněním výše uvedených závěrů (průsaky v místech sloupků zábradlí, povrchová degradace betonu, odpadávání omítky, trhliny pochozí vrstvy)
- realizace oprav
- provádět pravidelnou kontrolu stavebně technického stavu dané části objektu min v pětiletém cyklu, provádět stavební údržbu

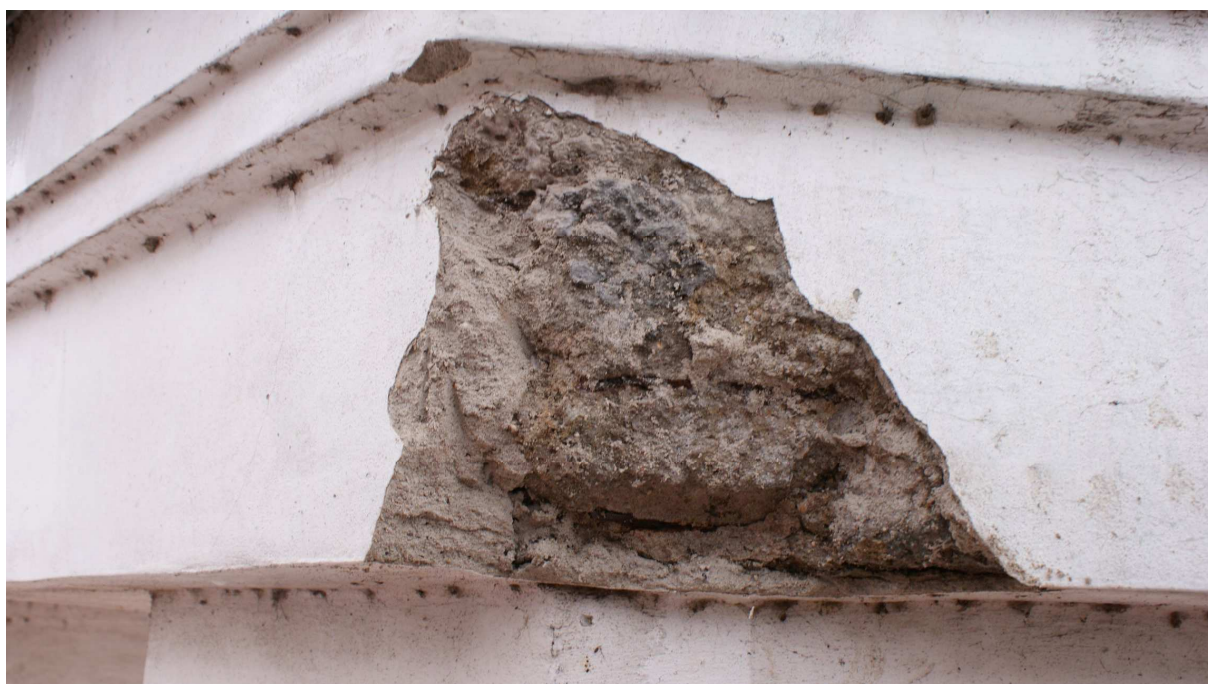
Održená a odpadá krycí vrstva betonu, povrchová koroze výztuže v místech průsaků, odpadávání omítky.

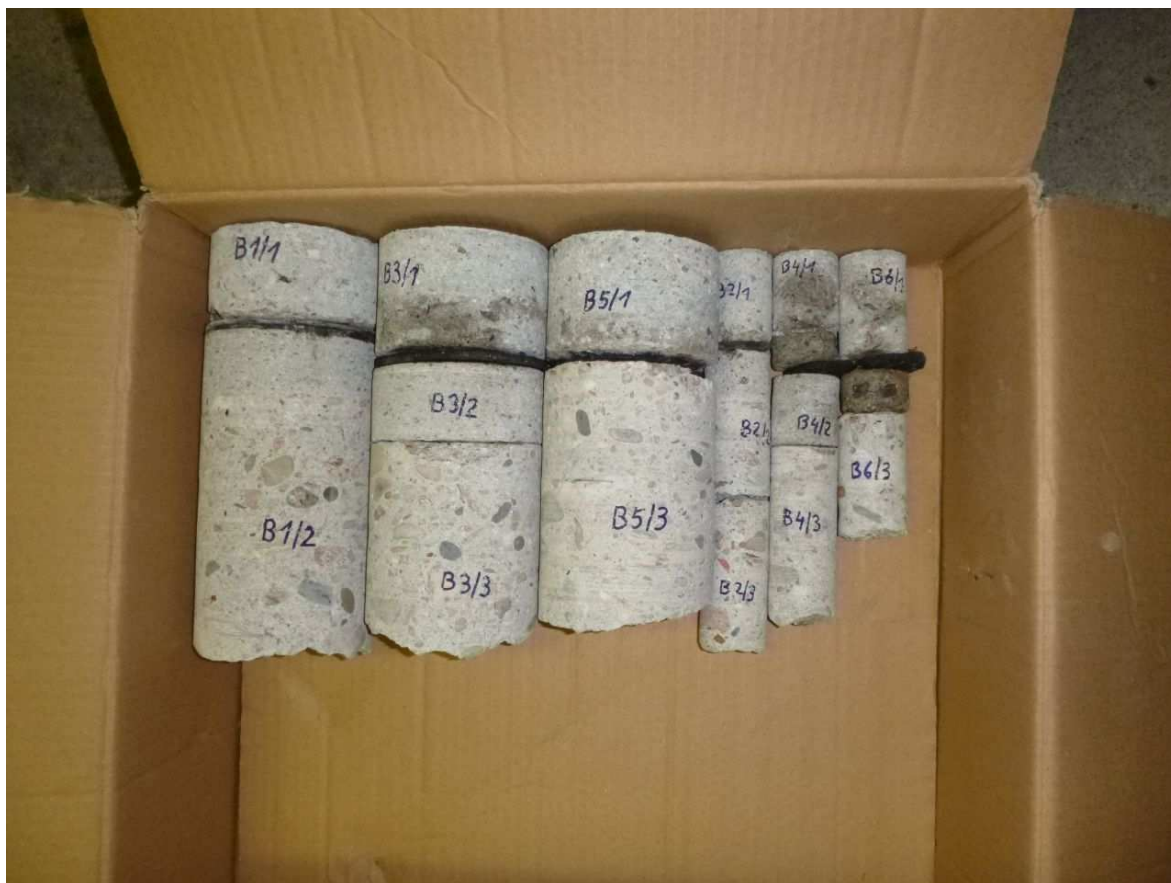
Celkový pohled na odebrané vývrt, patrná skladba konstrukcí ochozu (viz kap. 4)

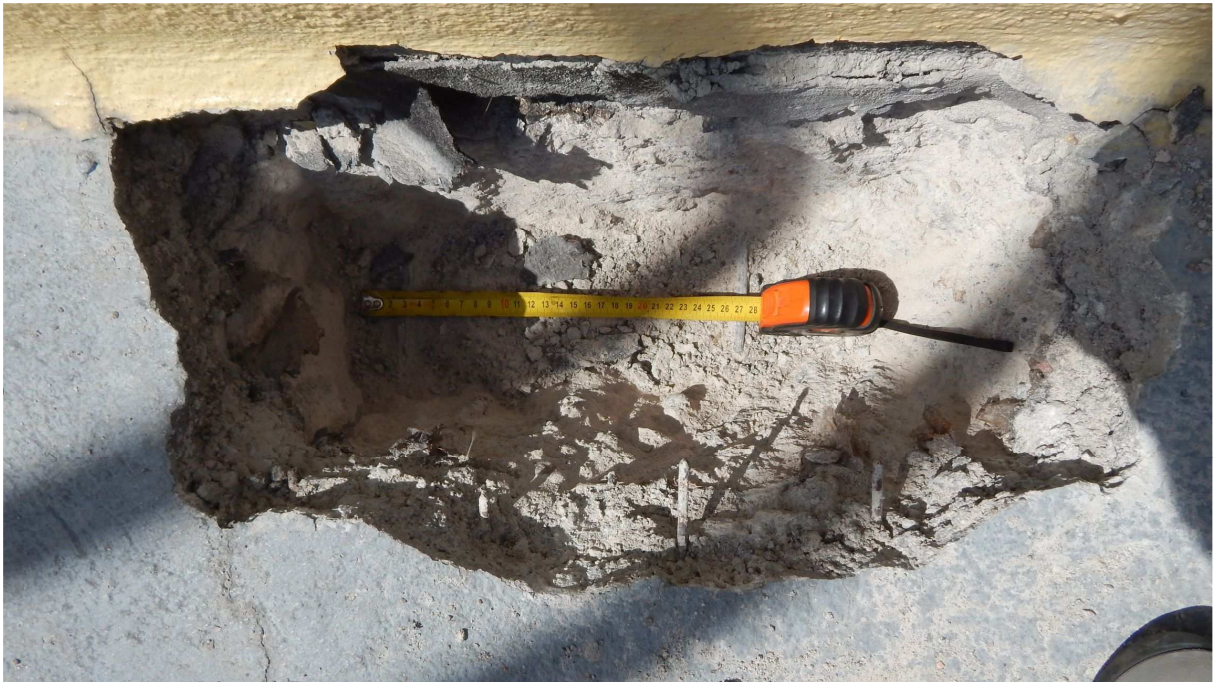
Pohled na sondu (bourací), patrné vyztužení pochozí betonové vrstvy pomocí sítě KARI, dále patrná výztuž nosné železobetonové konstrukce ochozu (\varnothing 8/200 mm).

Pro ověření horní výztuže ŽB desky ochozu byla provedena bouraná sonda u vstupních dveří na ochoz. V sondě bylo zjištěno, že výztuž se nachází v nosné desce cca 60 mm pod jejím horním povrchem s roztečí cca 200 mm a má průměr asi 8 mm.

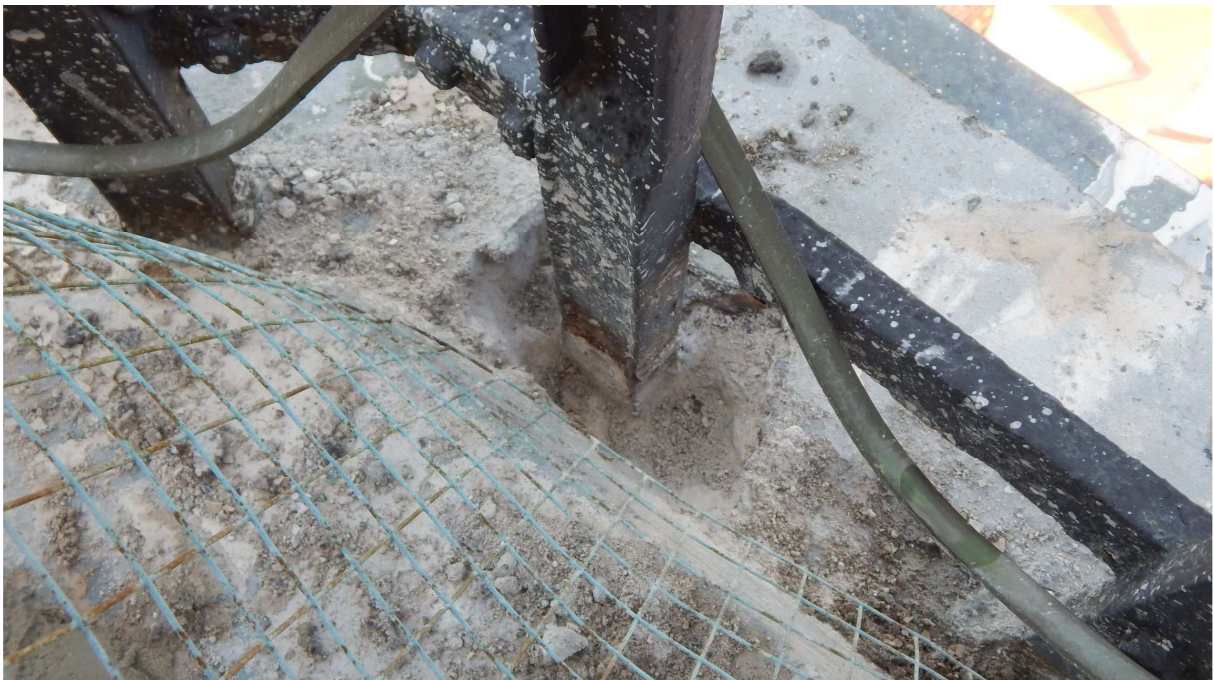
Pohled na sondu (bourací), patrný způsob uchycení sloupků zábradlí – zabetonování v nosné železobetonové konstrukci ochozu.

Pro ověření způsobu připojení zábradlí ke konstrukci ochozu byla u jednoho sloupku provedena bouraná sonda, ve které bylo zjištěno, že sloupek zábradlí je zabetonován do nosné desky ochozu.

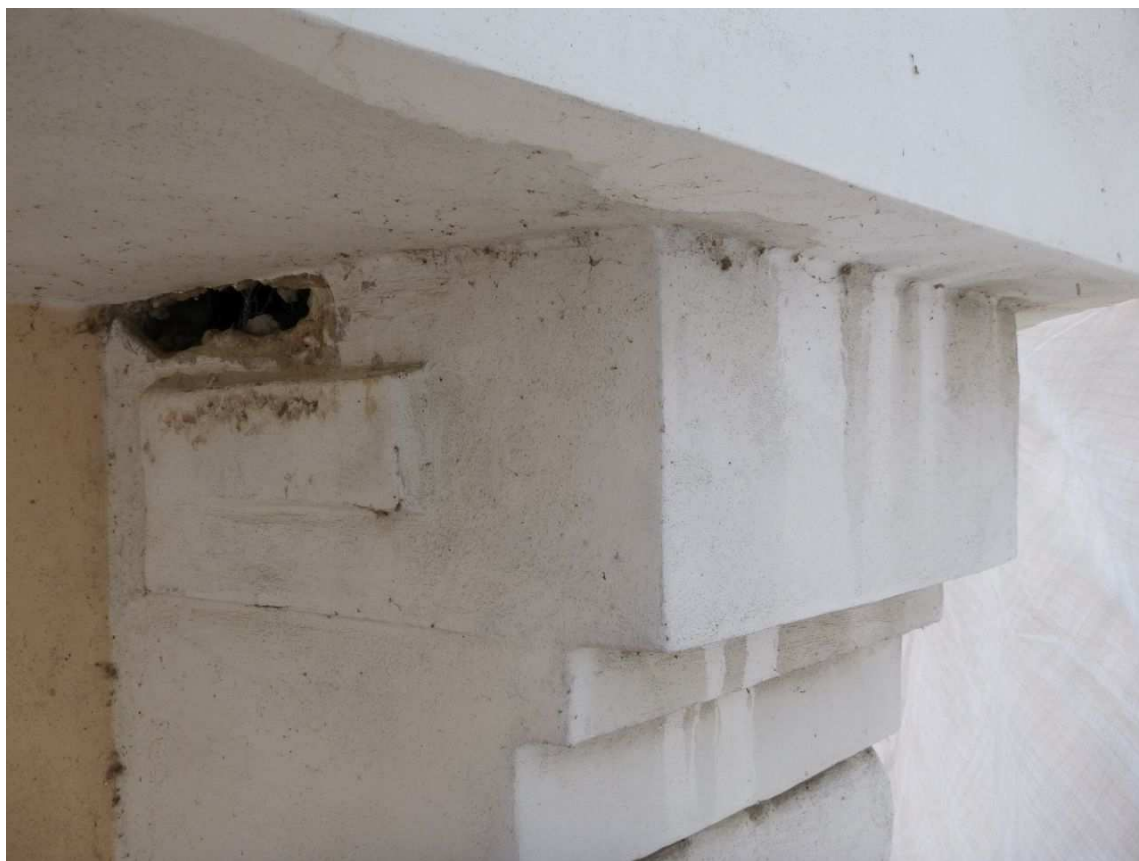
Ověřovací sonda v místě ozdobné konzoly pod ochozem, sondou ověřeno, že tato konzola neplní statickou, ale pouze dekorativní funkci.

Pomocí horolezecké techniky byla provedena bouraná sonda v místě napojení konzol na ochoz a obvodovou stěnu pro ověření jejich statické funkce. Pro zajištění bezpečnosti byla před prováděním bouracích prací v ohroženém prostoru zavěšena ochranná síť. V provedené sondě bylo zjištěno, že konzoly nemají žádnou statickou funkci, ale pouze dekorativní význam (viz. příloha Fotodokumentace).

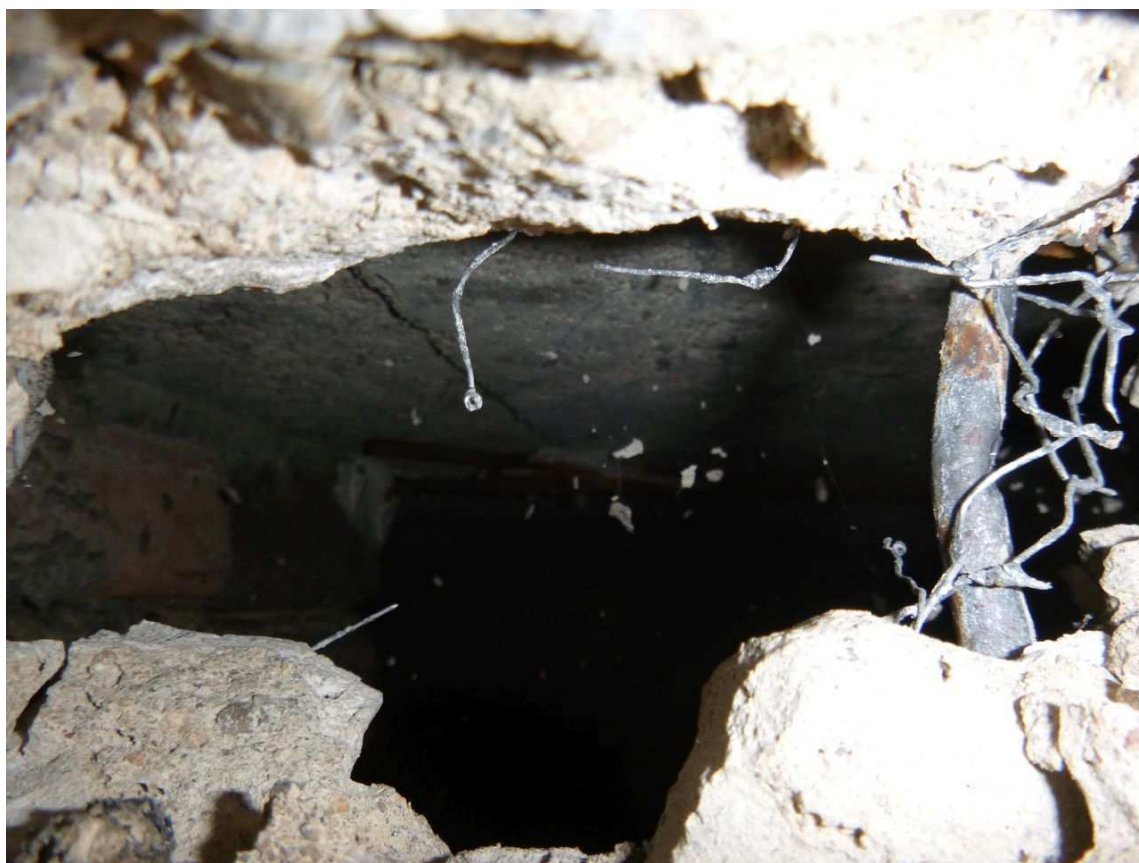
Detailní pohled do prostoru dekorativní konzoly.

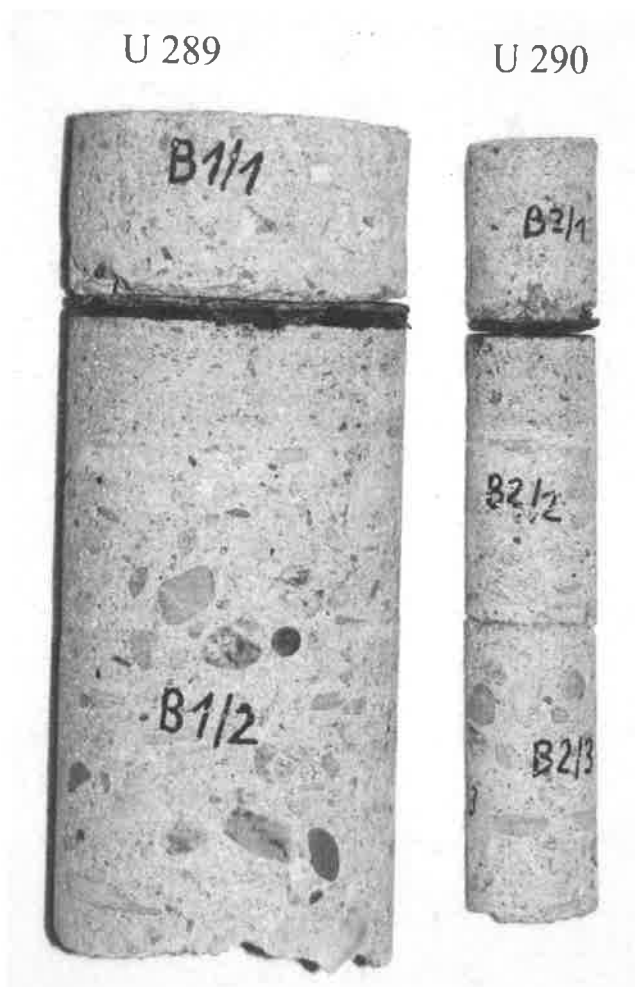
Vývrt U 289:

Část B1/1: (vrstva A) výška 60 mm. U dolní plochy dva na sebe kolmé pruty ϕ 5 mm, beton v jejich okolí mezerovitý.

Výška vrstvy C 160 – 170 mm. V ní ocel ϕ 9,1 mm s krytím 55/60 mm.

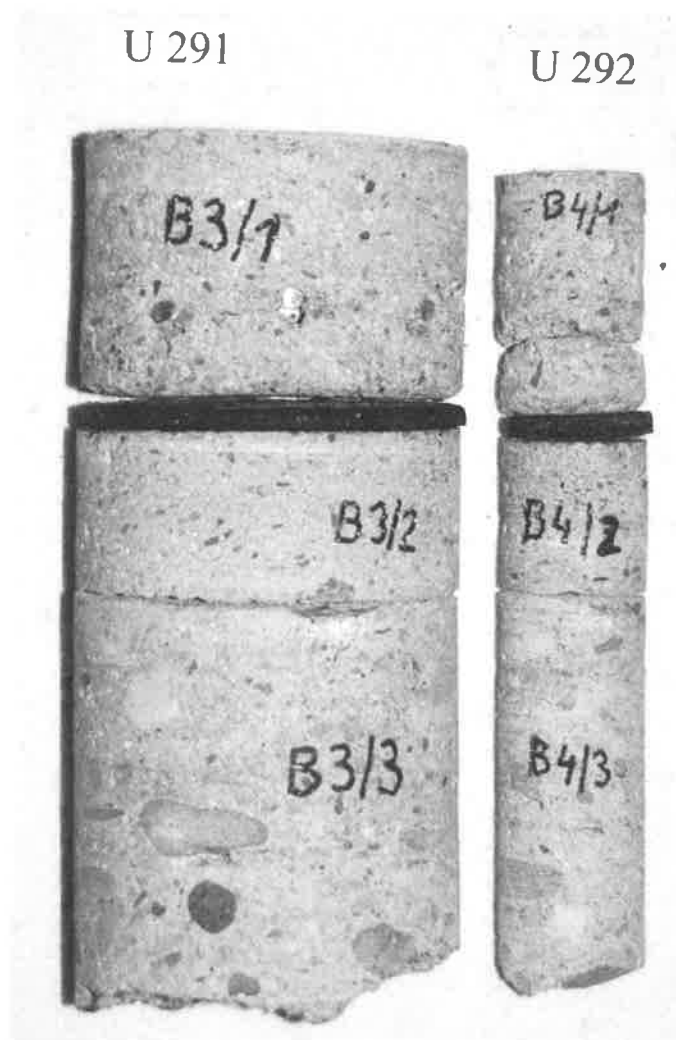
Vývrt U 291:

Část B3/1: (vrstva A) výška 71 - 75 mm. 45 mm od horního líce dva na sebe kolmé pruty ϕ 5 mm, beton v jejich okolí mezerovitý.

Výška vrstvy C 97 - 130 mm. V ní ocel ϕ 9,1 mm s krytím 60/62 mm.

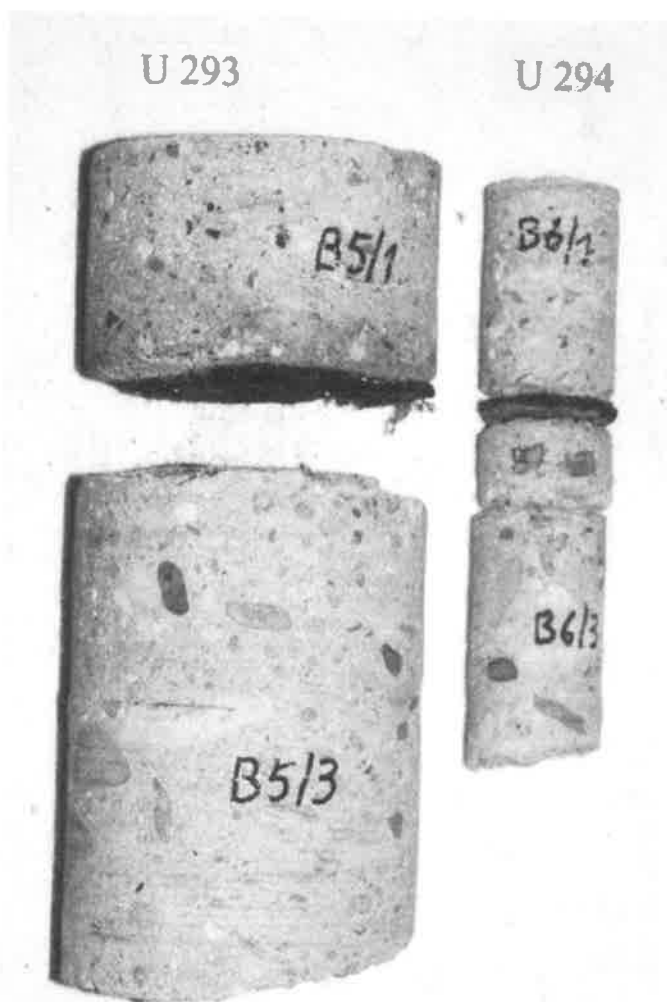
Vývrt U 293:

Část B5/1: (vrstva A) výška 70 mm. 50 mm od horního líce dva na sebe kolmé pruty ϕ 5 mm.

Výška vrstvy C 130 - 160 mm. V ní ocel ϕ 7 mm s krytím 70 mm.

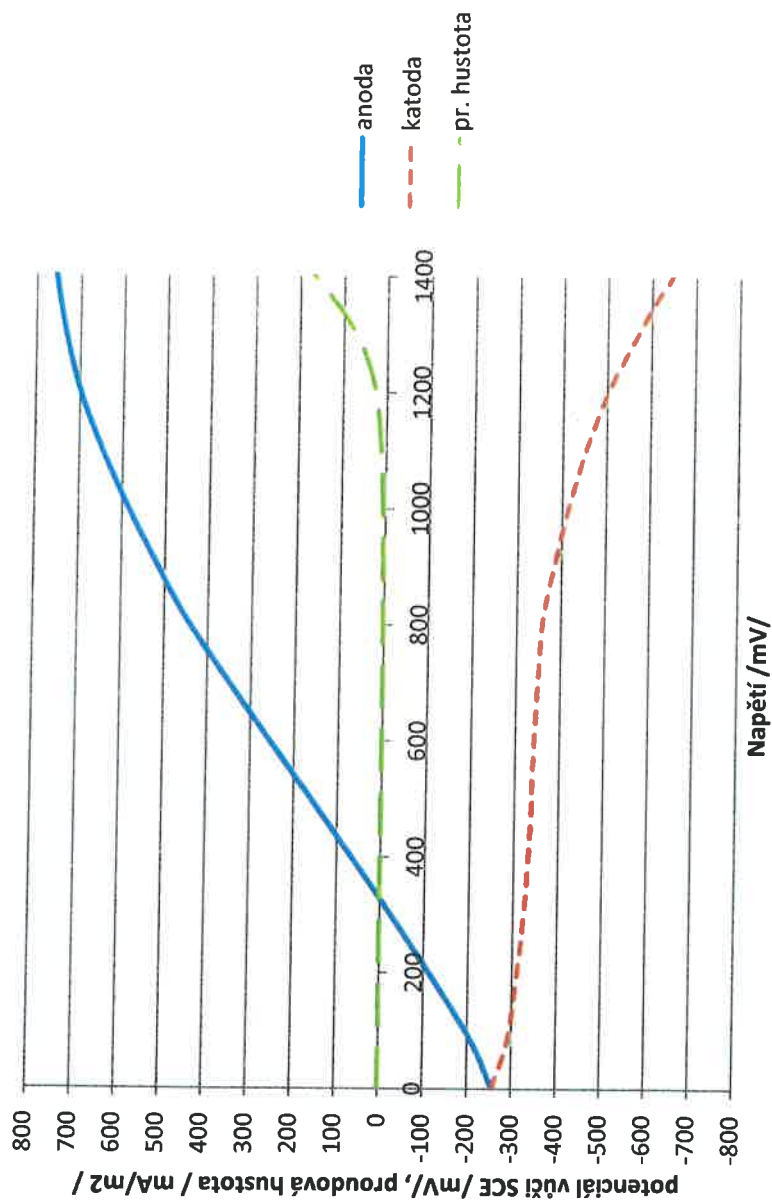
V-A analýza betonu, vzorek B6/3

beton B6/3				
napětí	proud	potenciál		proudová hustota
mV	μA	anoda mV	katoda mV	$mA \cdot m^{-2}$
0	0	-257	-257	0
81	0	-210	-291	0
203	1	-110	-313	1
319	1	-8	-327	1
414	1	80	-334	1
507	1	167	-340	1
607	1	262	-345	1
717	1	365	-352	1
813	2	452	-361	2
908	3	522	-386	3
1010	5	592	-418	5
1114	11	655	-459	12
1212	25	703	-509	27
1310	71	735	-575	76
1419	174	759	-660	187
1536	303	775	-761	326
