NÁZEV AKCE
PD na obnovu střech objektů bývalého areálu
pivovaru čp. 1, čp. 2, čp. 228 v Bilíně - II.

STUPEŇ DOKUMENTACE
Dokumentace pro provádění stavby

ČÍSLO VÝKRESU
D.1.1.b.2

NÁZEV VÝKRESU
SO03 - OBJEKT K
PORUCHY - STÁVAJÍCÍ STAV
PŮDORYS KROVU, PŮDORYS STŘECHY

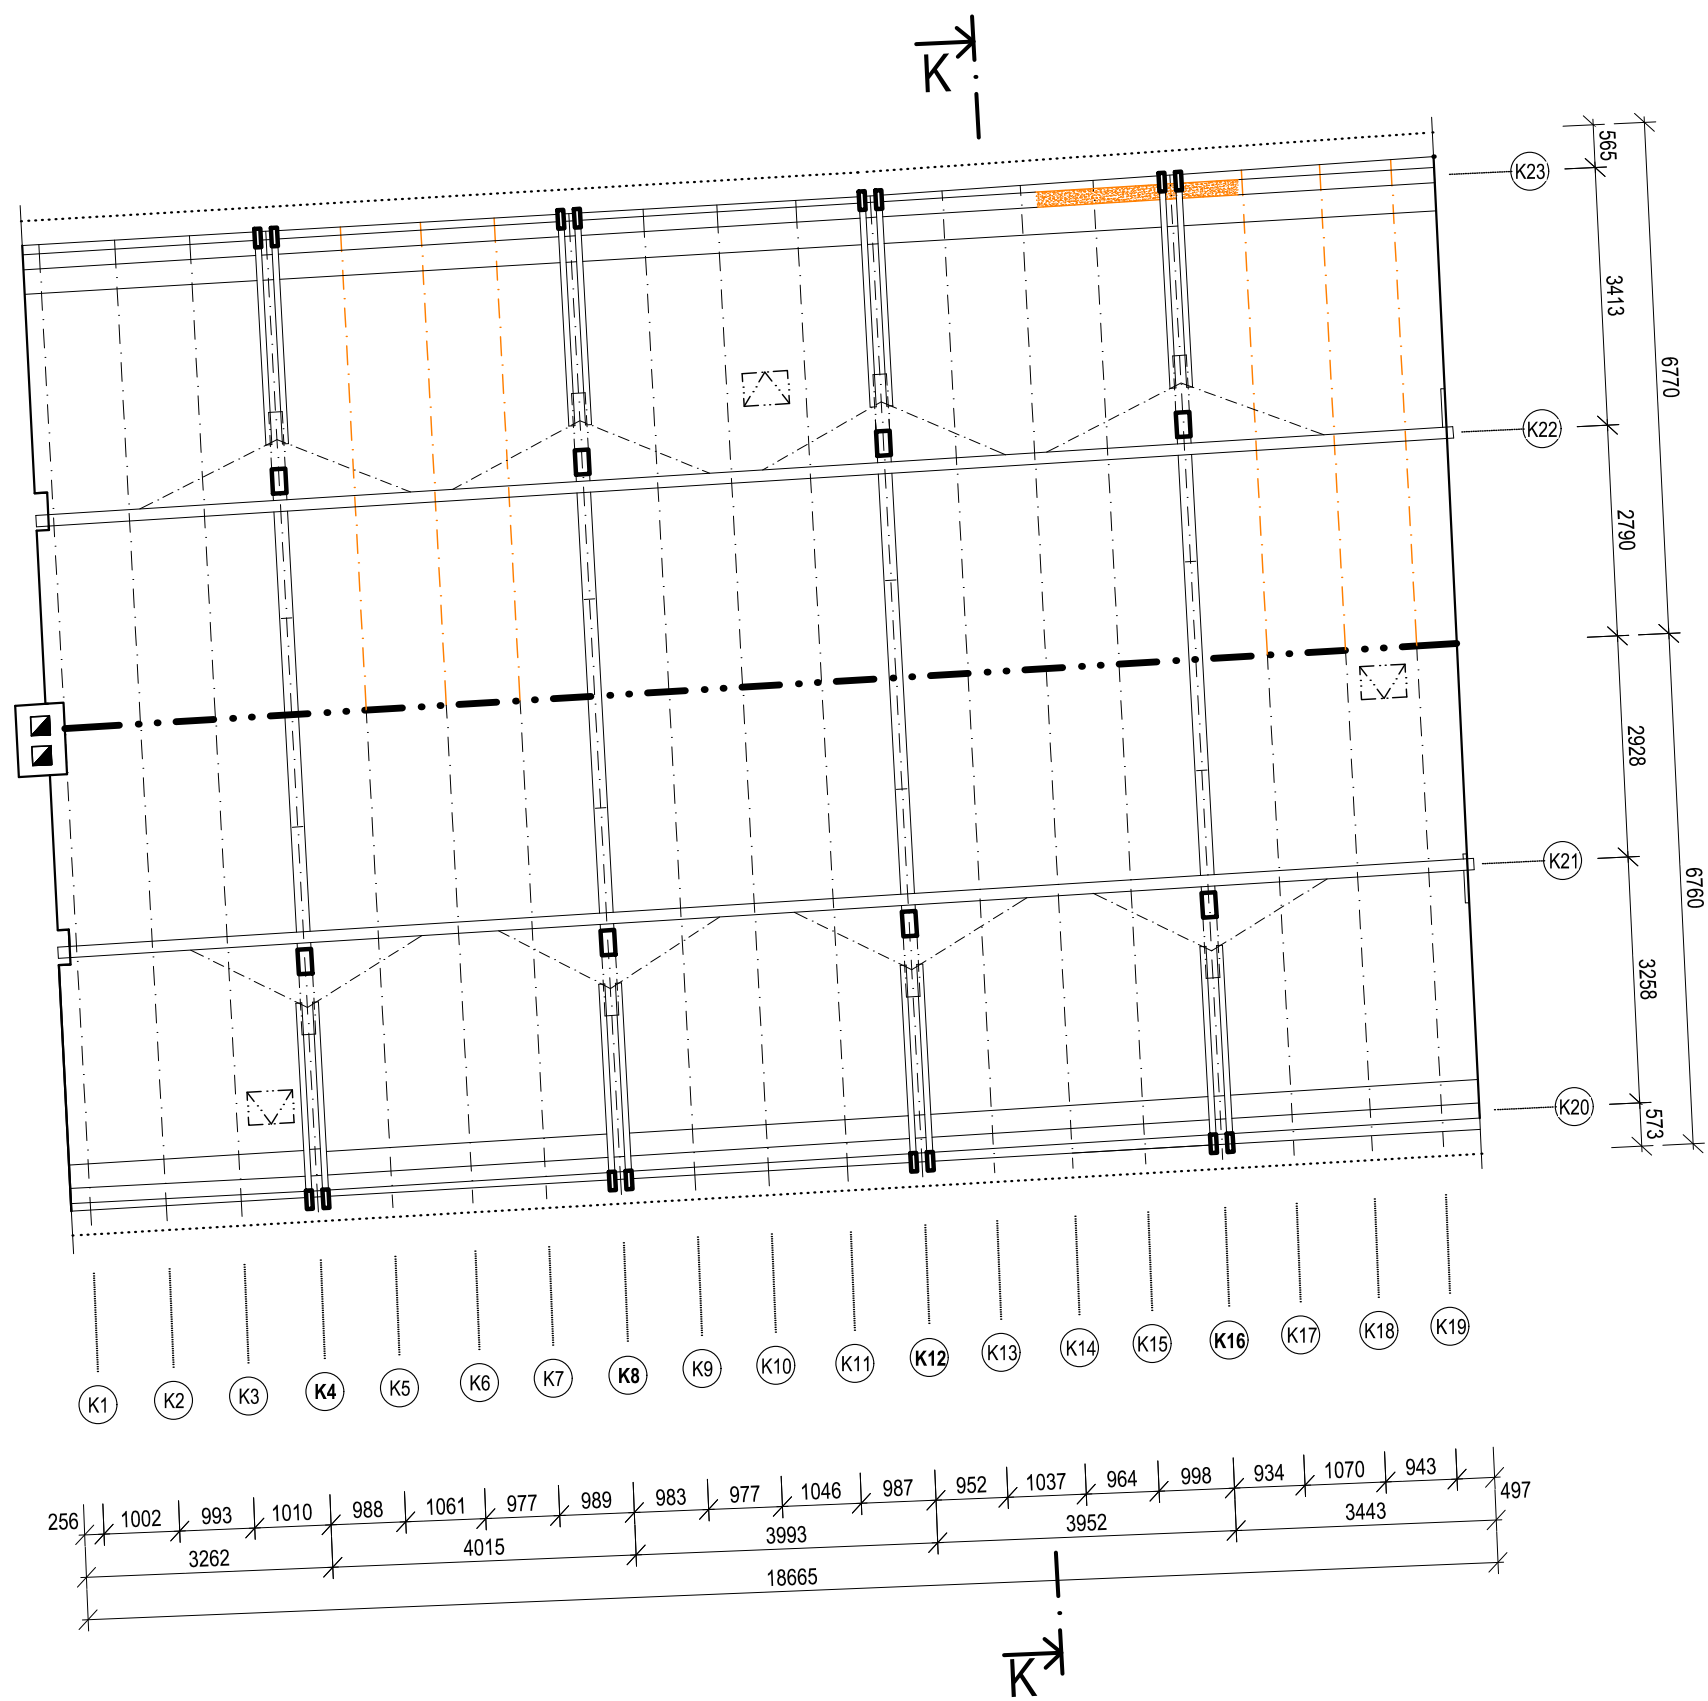
SO03 - OBJEKT K
PŮDORYS KROVU

- PORUŠENÉ VODOROVNÉ PRVKY KROVU
- PORUŠENÉ ŠIKMÉ PRVKY KROVU

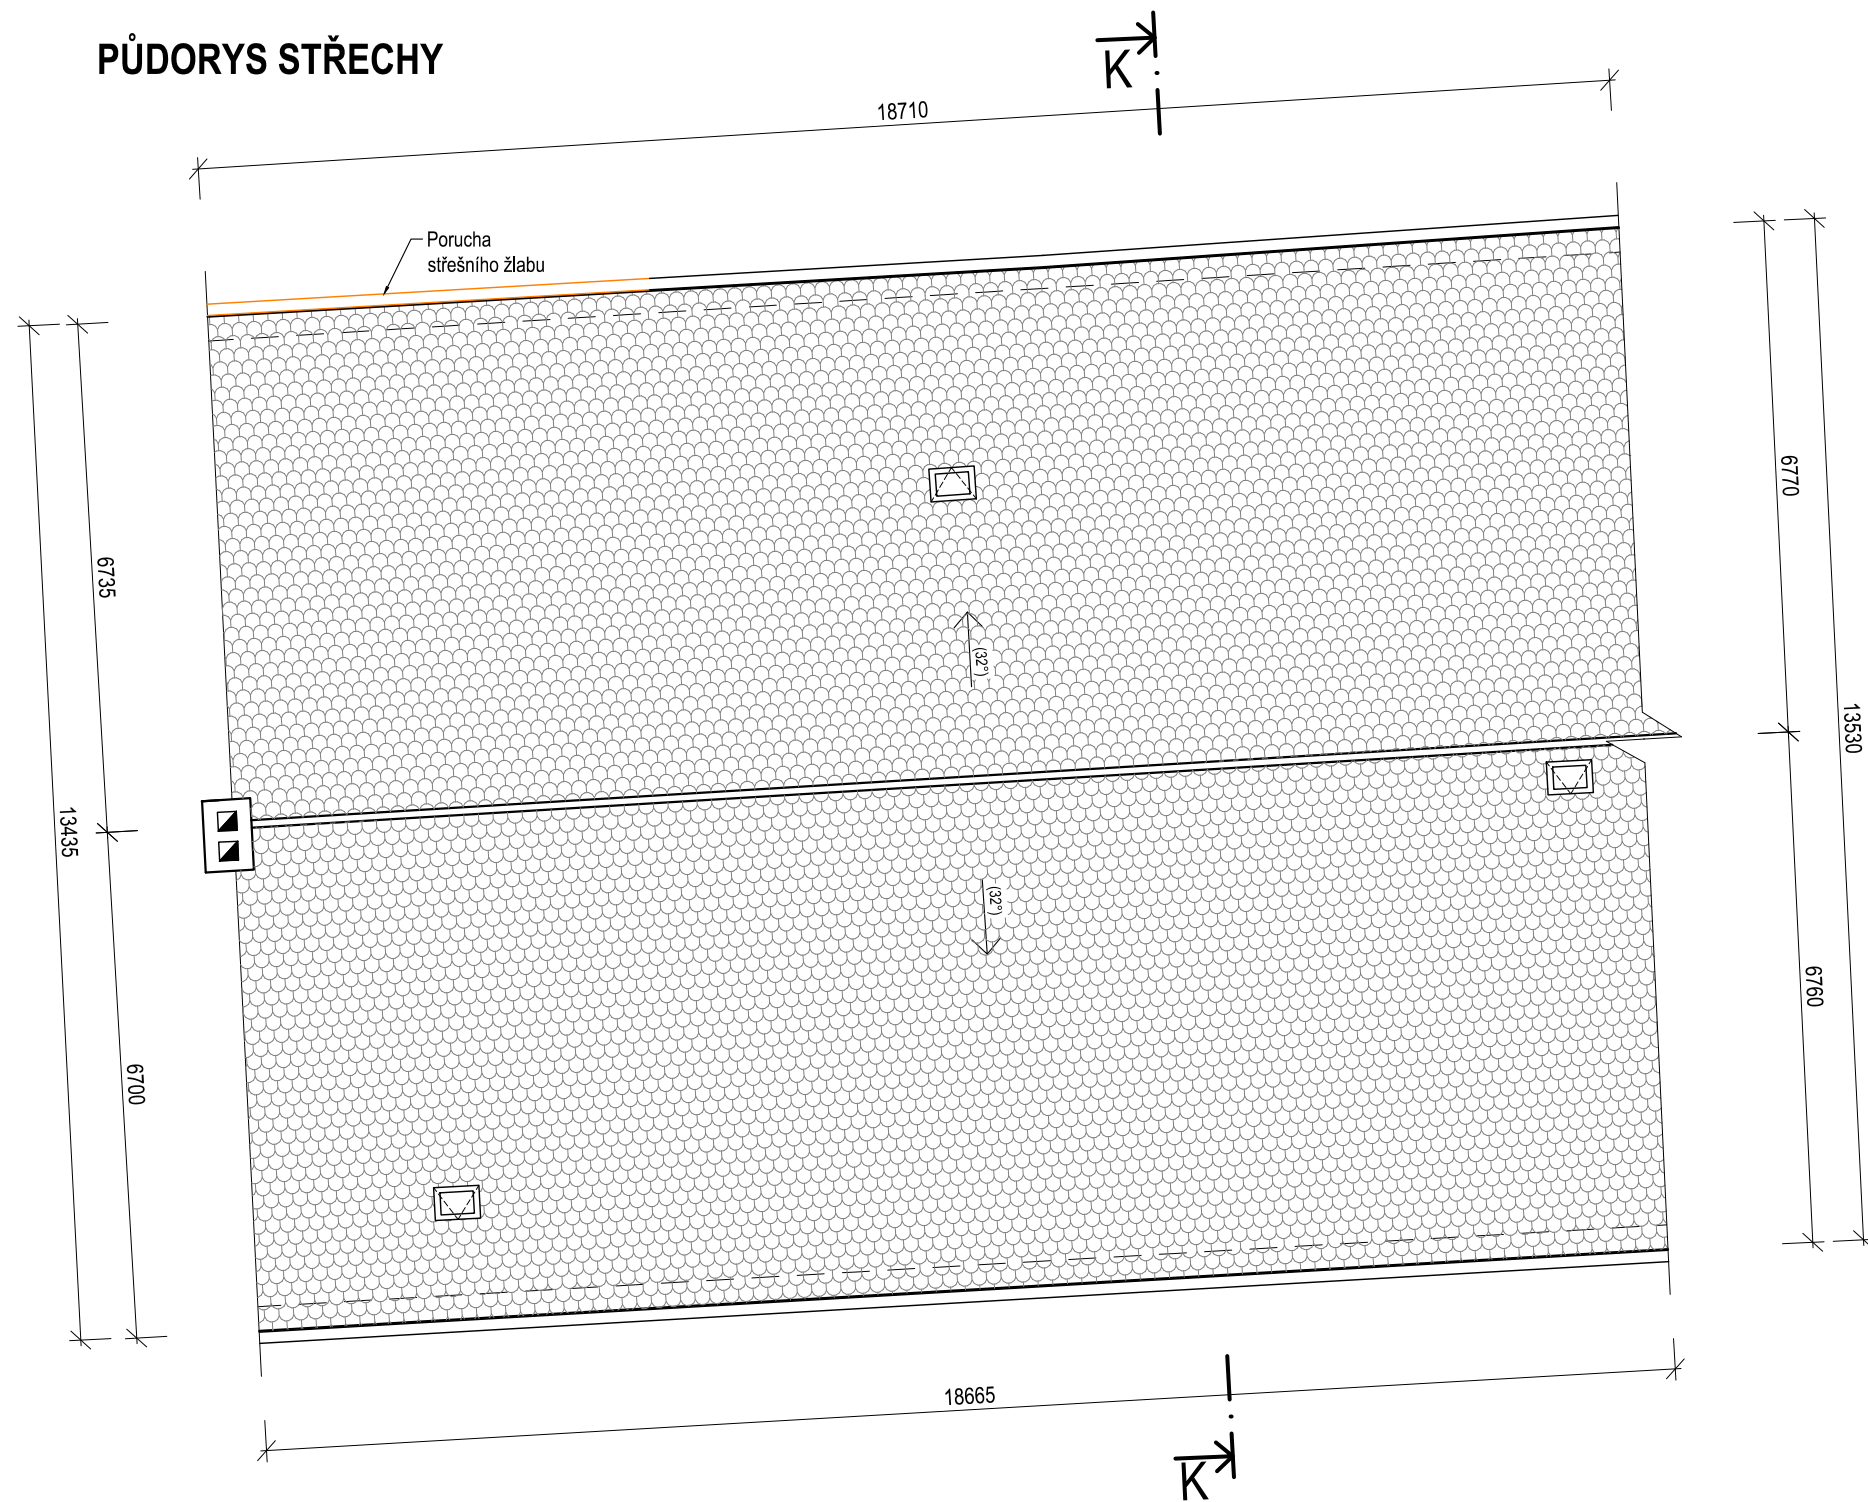
PŮDORYS STŘECHY

- Pozn.
- Graficky označené krokve v místě vaznice nastavované nebo s přílozkami.
 - Porucha korunní římsy - degradace omítky. Odhad porušení - do 20% z celkové plochy.
 - Lokální poruchy podokapních žlabů a svodů - koroze, mechanické poškození. Odhad porušení - do 15% z celkové délky.
