Bílina, lávka ev. č. 08-182d-M1

DOKLADOVÁ ČÁST

Z P R Á V A č.104/24

**Diagnostický průzkum lávky ev.č. 08-182d-M1
přes řeku Bílinu
v Bílině**

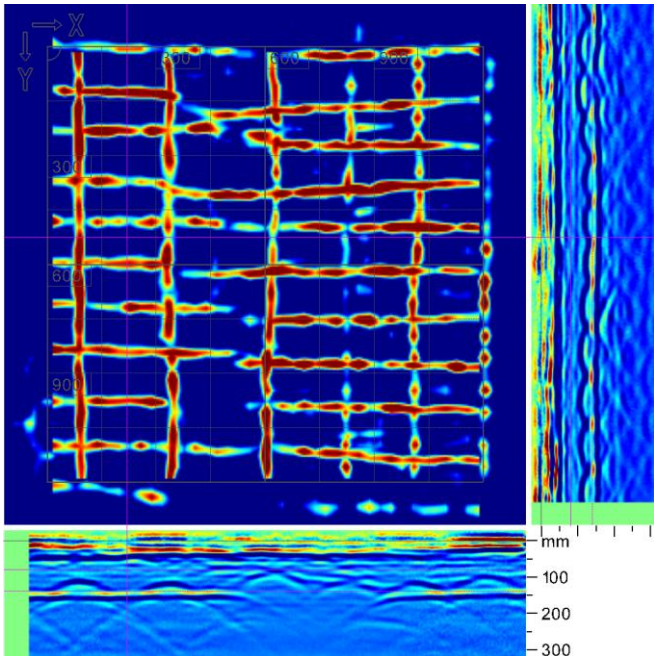
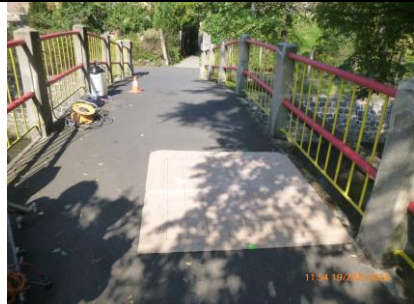
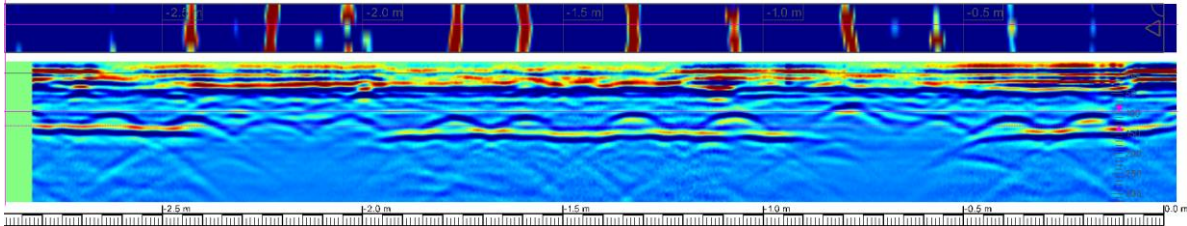
SCHÉMA č.1: Záznam z nedestruktivního měření metodou GPR - zk. místo M1
- Mostovka shora

<p>Patrné rozložení výztuže desky mezi trámy a desky konzoly.</p> <p>Výztuž desky mezi trámy uložena v poli při spodním povrchu á ~ 120 mm</p> <p>Každý druhý prut desky měl být pravděpodobně proveden jako ohyb, ale je patrné, že značná část prutů je sešlapaná a prakticky bez nadvýšení nad trámem.</p> <p>Výztuž desky konzoly uložena kolmo k hlavním trámům mostu á ~ 120 mm nestandardně spíše při spodním povrchu konzoly.</p> <p>Poloha měření:</p>

<p>Patrné 2 pruty výztuže při horním povrchu trámů. Rozdělovací výztuž desky mezi trámy uložena při spodním povrchu á ~230 mm obdobně jako na konzolách.</p>

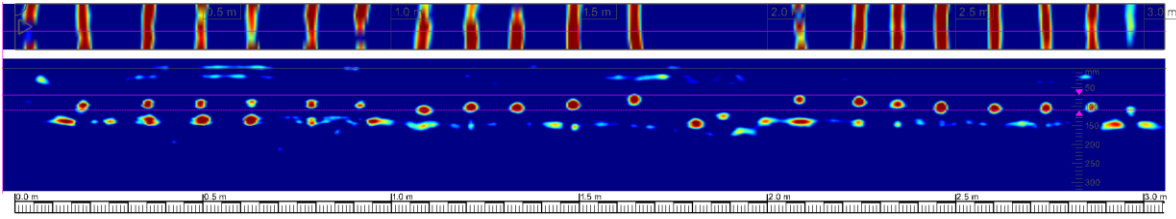
SCHÉMA č.2: Záznam z nedestruktivního měření metodou GPR - zk. místo M2
- Mostovka shora

<p>Je patrné, že výztuž konzolové desky je uložena kolmo na trámy spíše při spodním povrchu desky. Výztuž uložena á ~140 mm</p>

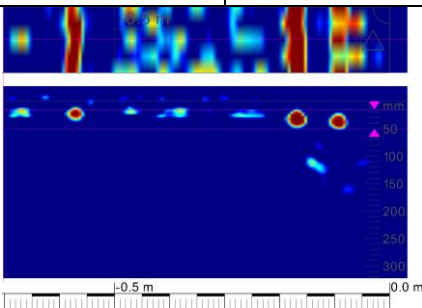
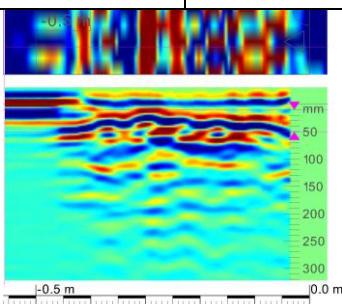
SCHÉMA č.3: Záznam z nedestruktivního měření metodou GPR - zk. místo M3
- Trám v poli

Patrné 2 vrstvy podélné výztuže při spodním líci trámu v poli a jeden prut betonářské výztuže po výšce trámu.	
Konstrukce	Spodní líc trámu v poli		
Zobrazovaná hloubka	15 - 35 mm	liniový scan zobrazení "raw" dat	0,5 m

Patrných 5 profilů spodní vrstvy výztuže trámu v poli. Pozn.: Měření provedeno na podhledu, obraz je proti realitě převrácený.

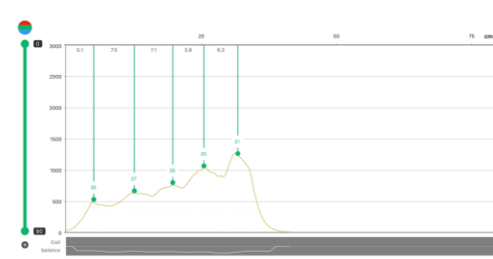
SCHÉMA č.6: Záznam z elektromagnetického nedestruktivního měření přístrojem PM8000 - zkušební místo PM3

Pozn.: Při spodním povrchu trámu v poli je uloženo 5 prutů podélné výztuže s krytím cca 21 - 30 mm.						
Statistické vyhodnocení měření:						
krytí výztuže	počet hodnot n	průměr [mm]	medián [mm]	směrodatná odchylka	nejnižší hodnota [mm]	nejvyšší hodnota [mm]
PM2_1	5	25,4	26,0	3,1	21	30

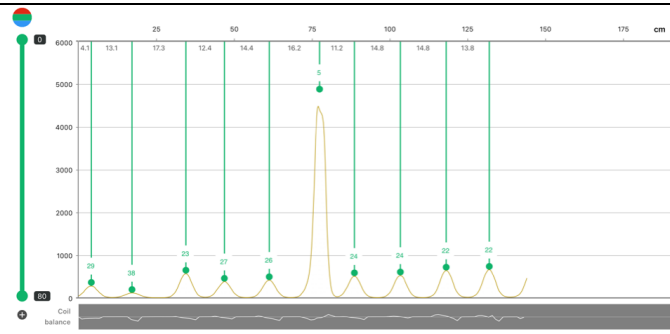
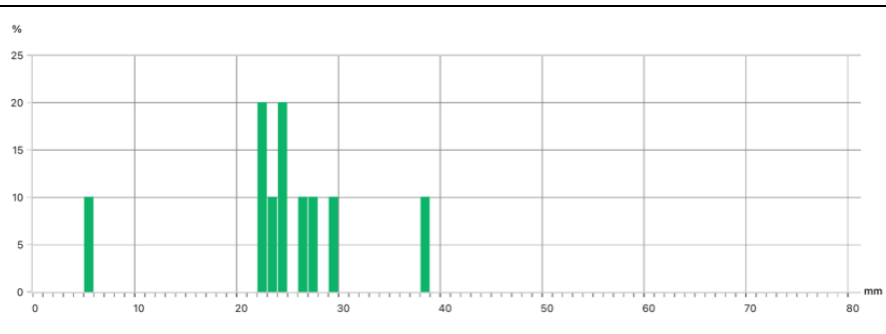
SCHÉMA č.7: Záznam z elektromagnetického nedestruktivního měření přístrojem PM8000 - zkušební místo PM4

Pozn.: Výztuž při spodním povrchu desky v poli je uložena á ~140 mm s krytím ~5 - 38 mm.						
Statistické vyhodnocení měření:						
krytí výztuže	počet hodnot n	průměr [mm]	medián [mm]	směrodatná odchylka	nejnižší hodnota [mm]	nejvyšší hodnota [mm]
PM4	10	24,0	24,0	7,8	5	38
vzdálenost prutů	počet hodnot n	průměr [mm]	medián [mm]	směrodatná odchylka	nejnižší hodnota [mm]	nejvyšší hodnota [mm]
PM4	9	142	144	18	112	173

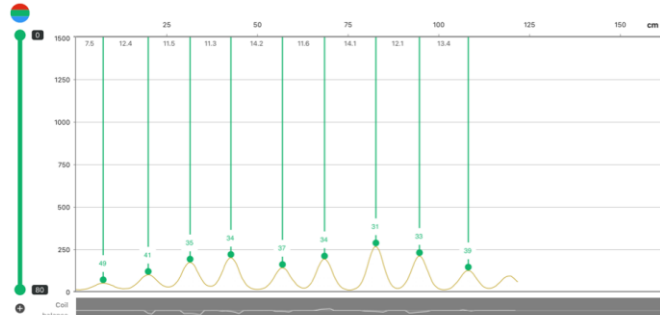
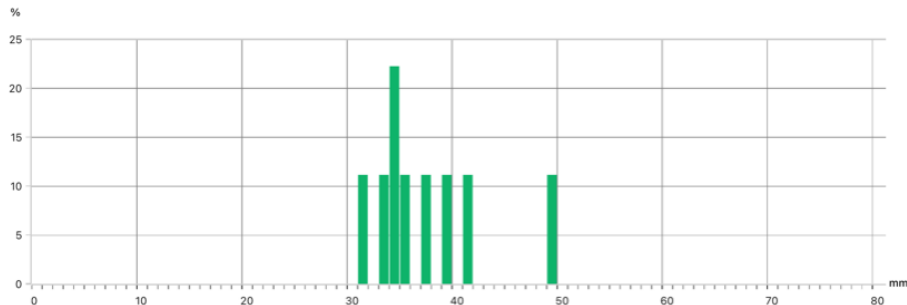
SCHÉMA č.8: Záznam z elektromagnetického nedestruktivního měření přístrojem PM8000 - zkušební místo PM6

Pozn.: Výztuž desky konzoly je uložena á ~ 126 mm s krytím 31 - 49 mm.						
Statistické vyhodnocení měření:						
krytí výztuže	počet hodnot n	průměr [mm]	medián [mm]	směrodatná odchylka	nejnižší hodnota [mm]	nejvyšší hodnota [mm]
PM6	9	37,0	35,0	5,1	31	49
vzdálenost prutů	počet hodnot n	průměr [mm]	medián [mm]	směrodatná odchylka	nejnižší hodnota [mm]	nejvyšší hodnota [mm]
PM6	8	126	122	11	113	142

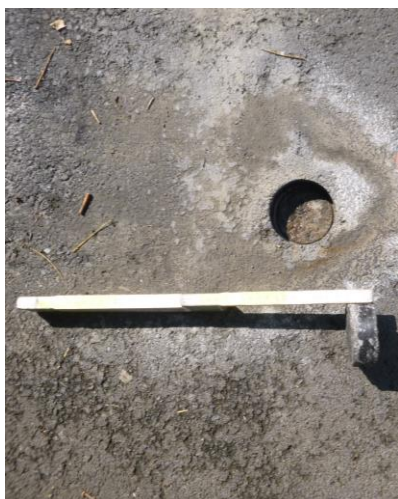
SCHÉMA č.9: Skladba vrstev vozovky na mostě v místě SK1 – na mostě

-živičná vrstva
-železobetonová
deska NK

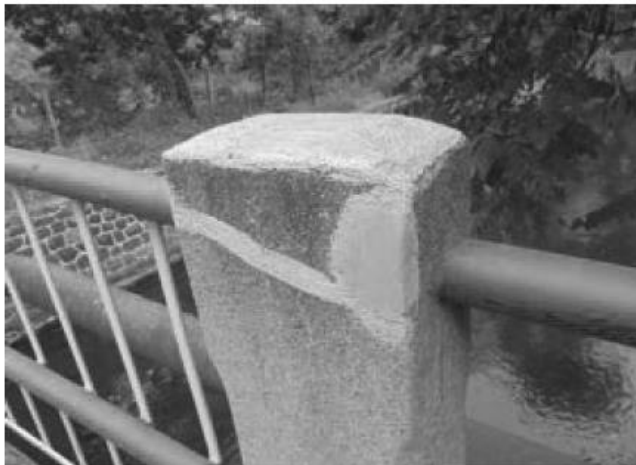
40) Typický detail zábradelních sloupků po opravě od poslední prohlídky 2021 - reprofilace degradovaných sloupů

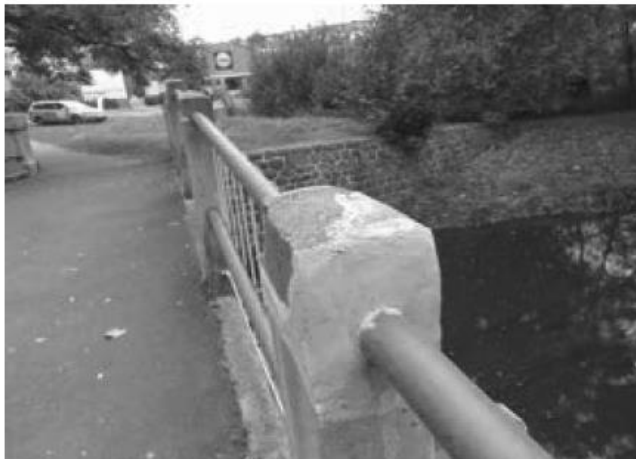
41) Typický detail zábradelních sloupků po opravě od poslední prohlídky 2021 - reprofilace degradovaných sloupů

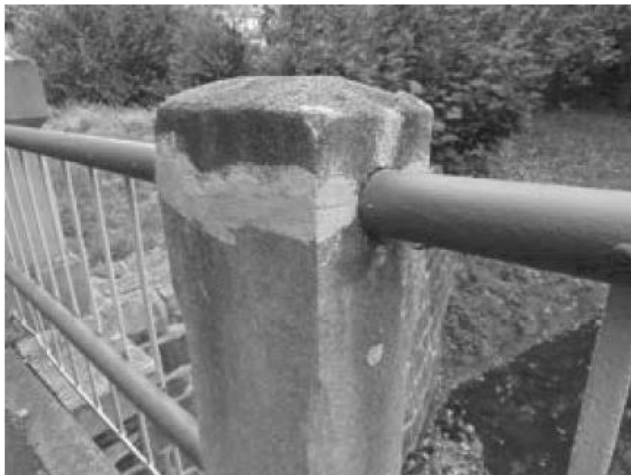
- 42) Typický detail zábradelních sloupků po opravě od poslední prohlídky 2021 - reprofilace degradovaných sloupů

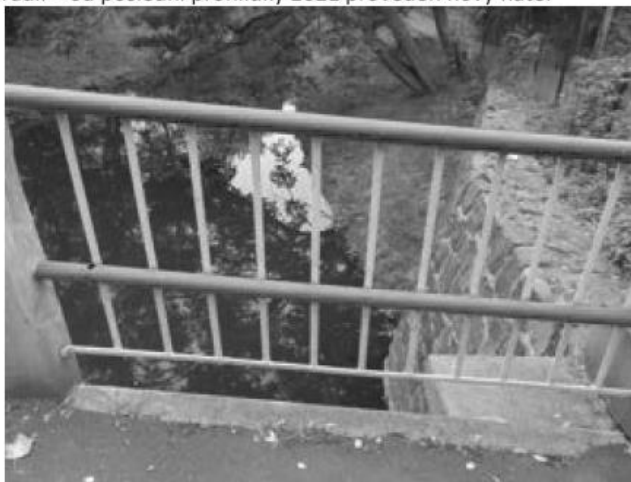
- 43) Typický pohled zábradlí – od poslední prohlídky 2021 proveden nový nátěr

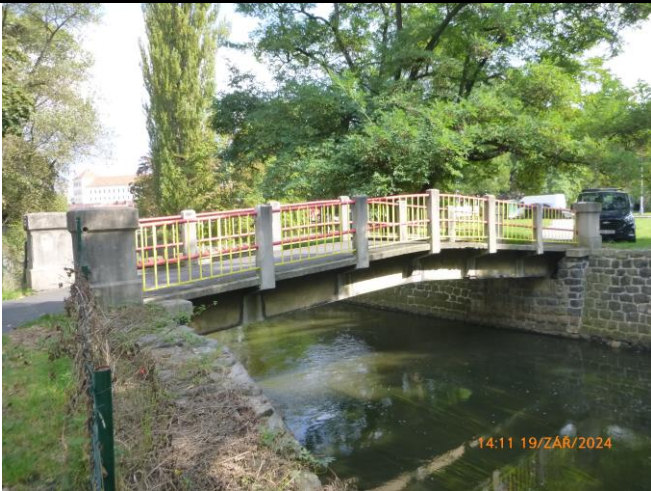
POPIS KONSTRUKCÍ	FOTODOKUMENTACE
Pohled na most zleva

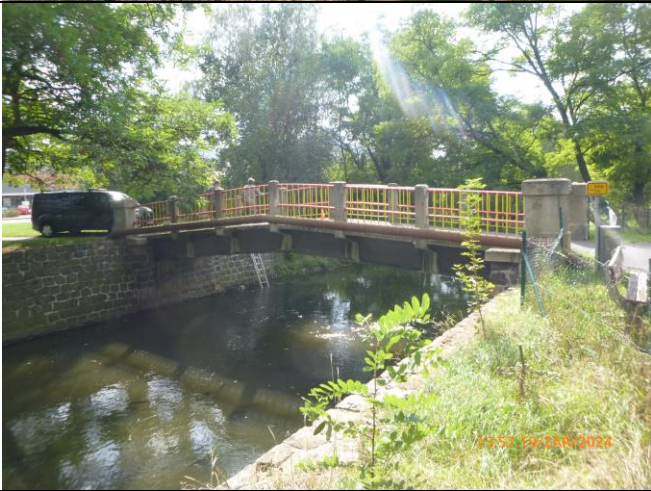
A photograph showing a small bridge with a concrete and metal railing crossing a narrow stream. A dark car is parked on the right side of the bridge. The surrounding area is lush with green trees and foliage. A timestamp '14:11 19/ZÁŘ/2024' is visible in the bottom right corner of the photo.
Pohled na most zprava

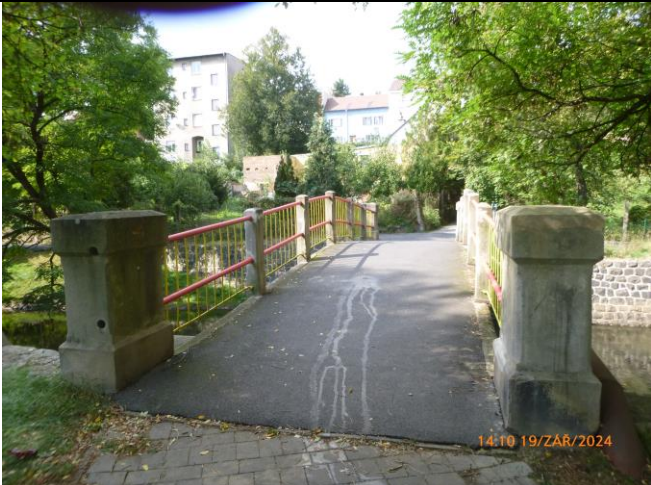
A photograph taken from the right side of the bridge, looking down the stream. The water is flowing over a small weir or drop. The bridge's railing and the surrounding greenery are visible. A timestamp '14:52 19/ZÁŘ/2024' is visible in the bottom right corner of the photo.
Uspořádání na mostě a místo sondy SK1

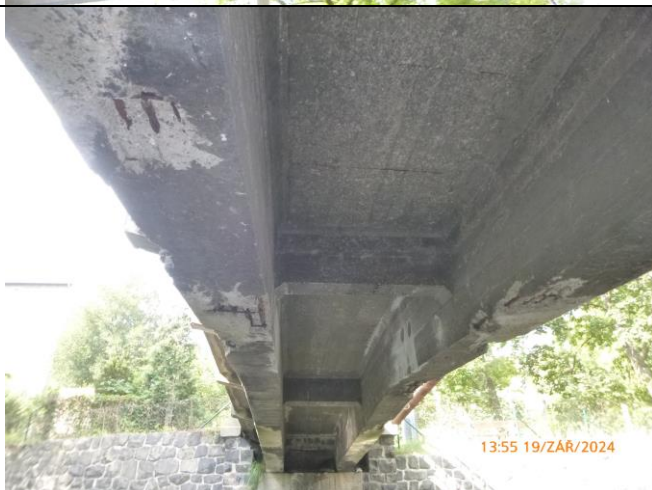
Podhled nosné konstrukce s příčnicí.
