Nálezová zpráva o stavu krytého profilu Syčivka ,ř.km 0,752 -0,788 Bílina okály

Jedná se o nálezovou zprávu z kontroly stavu stávajícího opevnění krytého profilu potoka Syčivky v Bílině .

Popis stavu na základě vizuální prohlídky z 25. listopadu 2020 .

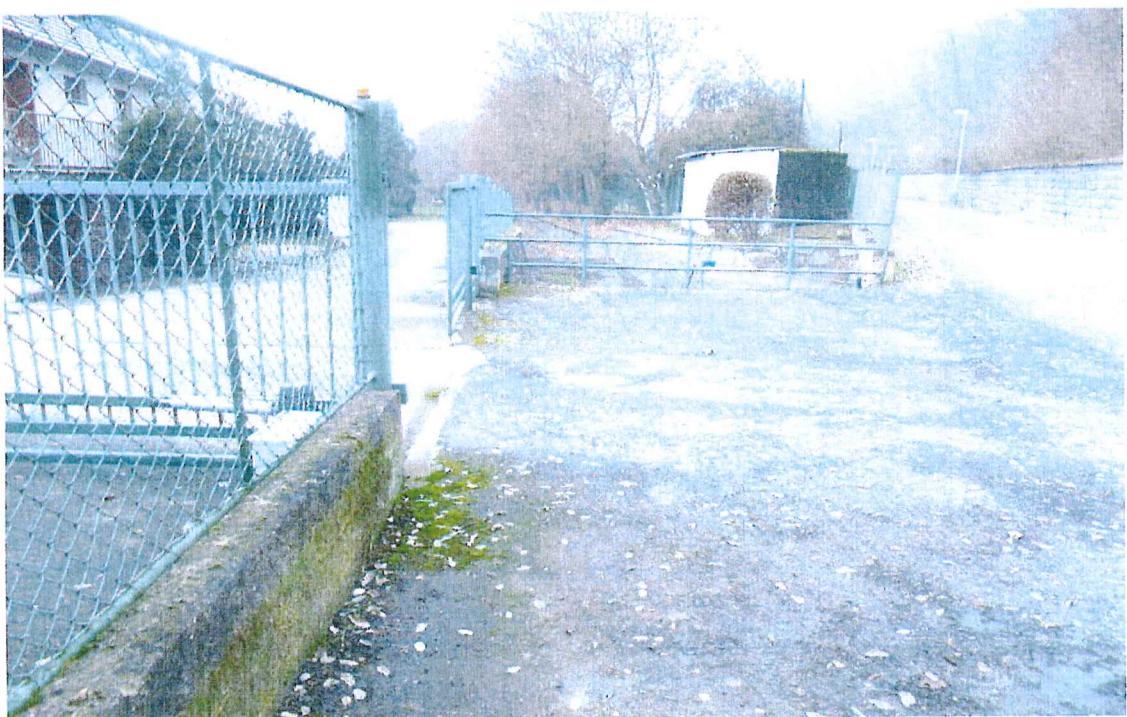
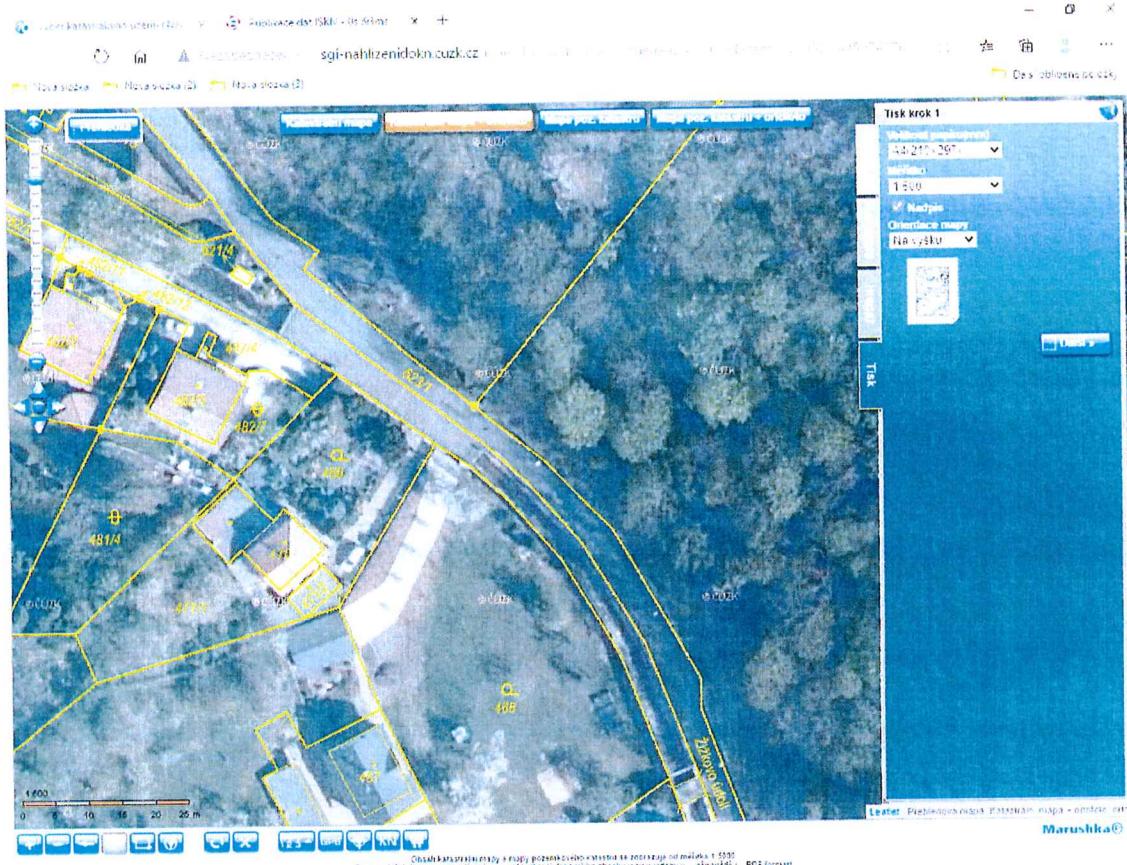
zakrytí je z železobetonové desky a pojízděné asfaltové vrstvy o celkové tloušťce 270 až cca 340mm.

střídají se polohy zcela v havarijním stavu, výztuž obnažená, nespolupůsobící , s významným korozním úbytkem, lokálně výztuž zcela přerezlá a i spadlá, po místu, kde je výztuž funkční, jen napadená korozí.

stav 5-4

stěny z kamenného zdiva zděné na maltu , lokálně narušená spára mezi dnem a stěnou

dno z kamenné dlažby , bez projevů narušení
