# HLAVNÍ MOSTNÍ PROHLÍDKA

## 26/10/2021

### 19-86c-M1 - u zinkovny směr Chotějovice přes řeku Bílina

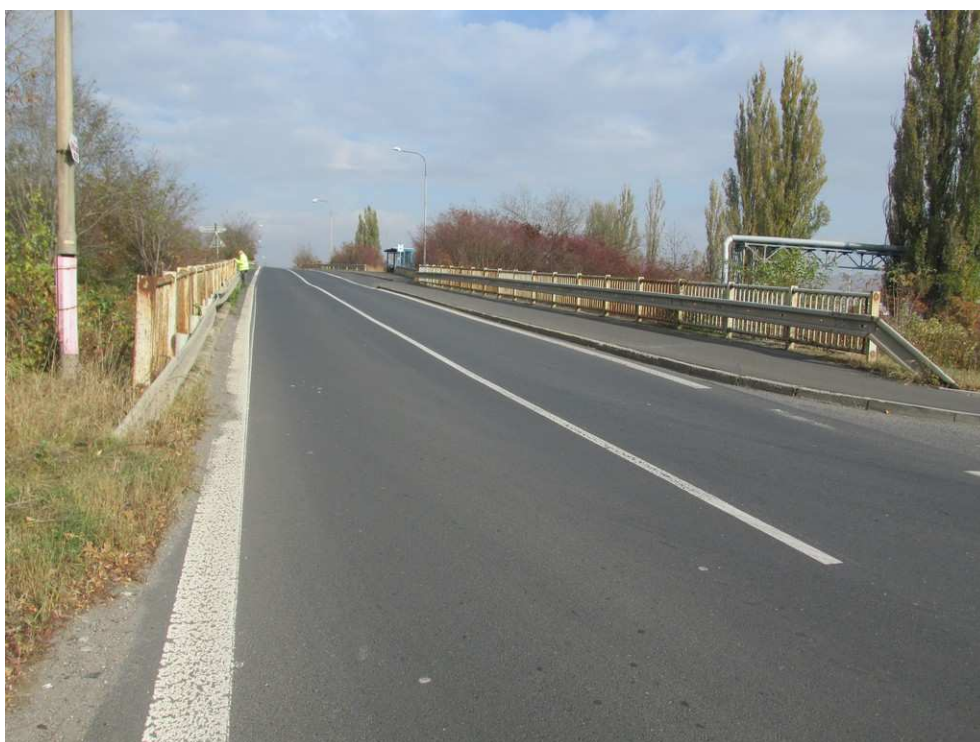
celkový pohled ve směru staničení(od Bíliny)

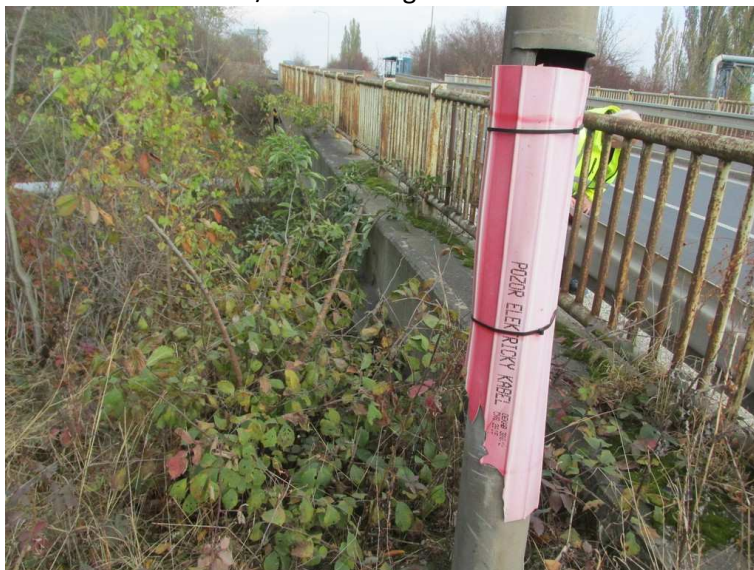
- 7) Pravobřežní rovnoběžné křídlo na vtoku / zarostlé vegetací

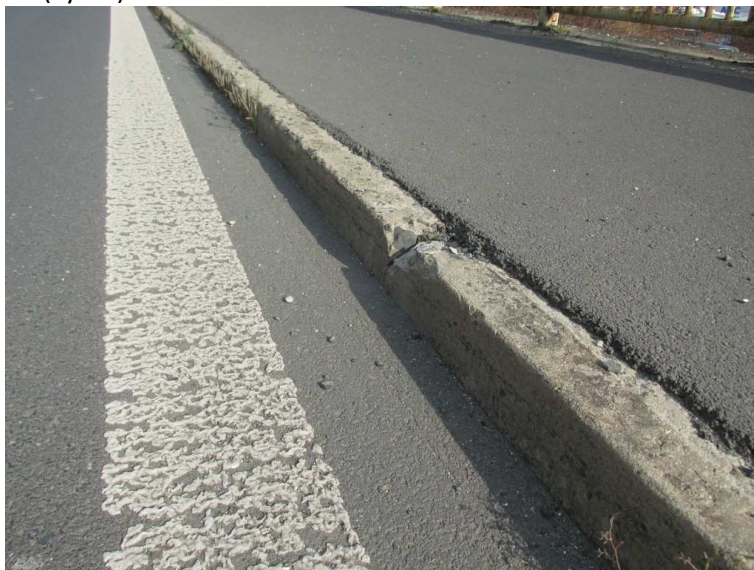
51) Detail vozovce vpravo (výtok) – obruba

- u obrubníků se hrana přebaleného krytu se vydroluje, včetně předpolí
- degradace obrubníků u chodníku cca 10-30mm působením soli zimního posypu

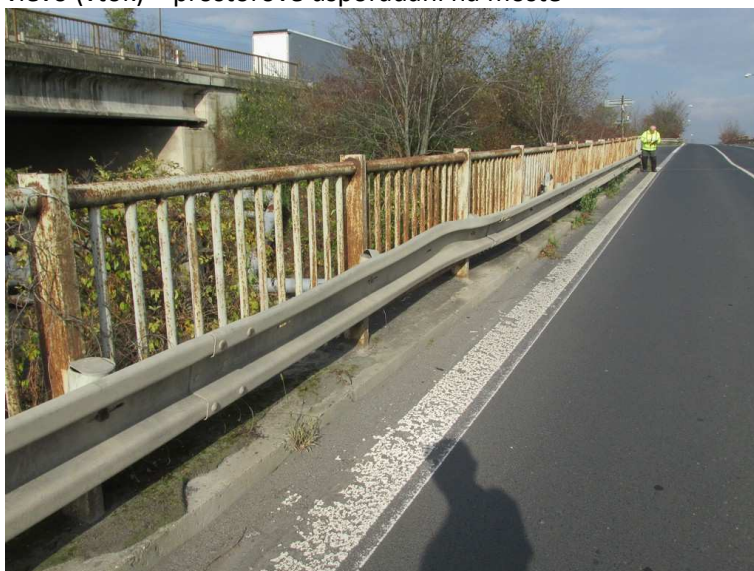
52) Zábradlí a svodidlo vlevo (vtok) – prostorové uspořádání na mostě

- nátěr je zašlý a prostupuje bodová a plošná koroze, horší stav vlevo
- plošná hloubková koroze sloupků v místech přímého ukotvení do říms

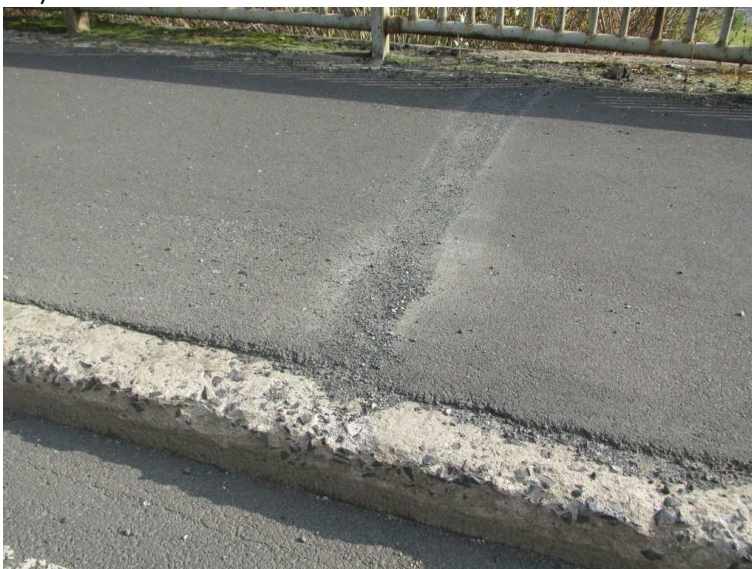
- je nefunkční - porušena hydroizolace v rozhodujících detailech v celé délce, zatéká po závěrné zídce na opěru a na koncích není vyřešeno odvodnění z pryžové vložky - voda stéká do dilatační spáry, zatékání na konec krajních nosníků a dále na opěru
- koroze rámu dilatačního dílu v chodníku vpravo a římse vlevo

57) Chodník vpravo (výtok) nad OP2 – povrchový mostní závěr
